EL CLAUSTRO DE LA CATEDRAL DE OVIEDO: CONSERVACION DE LA PIEDRA

F.J. Alonso¹, R.M. Esbert¹, J. Ordaz¹, L. Valdeón², A. Rojo², F. Mateos².

¹ Departamento de Geología (Petrología). Universidad de Oviedo.

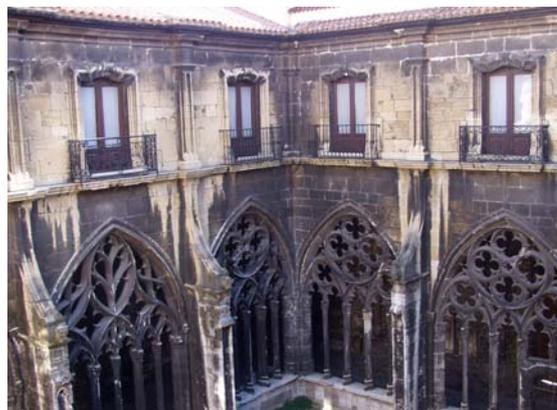
Figura 1. Ángulo sudeste del claustro de la catedral de Oviedo, antes de la intervención.

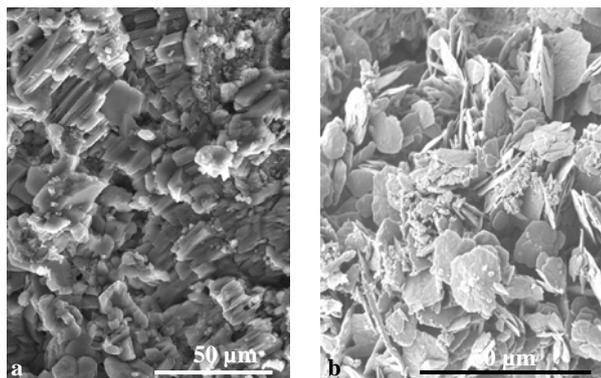
El *ennegrecimiento* es debido a la capa de suciedad que ha ido depositándose a lo largo del tiempo sobre la piedra patinada. Dicha capa normalmente era fina y estaba bien adherida al sustrato, presentando la consistencia de una pátina; en algunas zonas más expuestas a la lluvia podía faltar y en otras más resguardadas pasaba a ser una auténtica costra (Figura 4b). En

Figura 4. Imágenes de la superficie del material al microscopio electrónico de barrido. a) Pátina histórica de yeso. b) Costra negra, destaca la distinta morfología de los cristales de yeso.

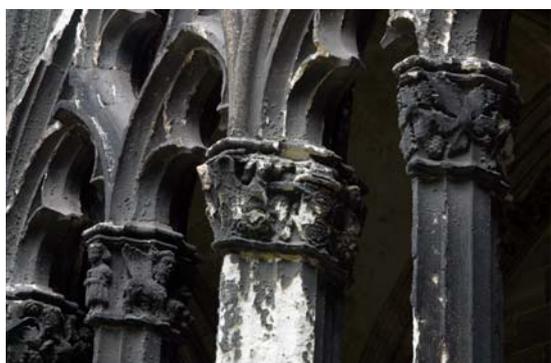
general este ennegrecimiento era mayor en el claustro bajo, sobre la piedra de Laspra, en la cara que dan al jardín, sobre todo en la esquina sudeste del claustro (figura 5).

Figura 5. Tracerías de los ventanales y capiteles antes de la intervención. Puede observarse el grado de ennegrecimiento y algunas zonas disgregadas, especialmente una columna.

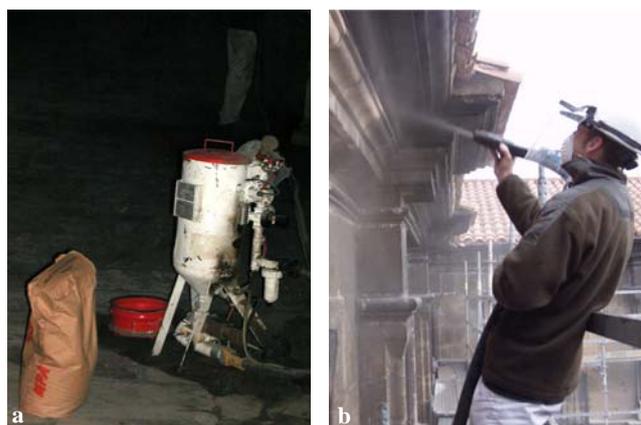
Figura 6. Limpieza con microabrasivos. a) Uno de los equipos utilizados. b) Proceso de limpieza en el claustro alto.

Los equipos empleados en la *limpieza con microabrasivos* fueron BlastMate Microstrip y Pencil Mini Blaster 1, de la casa comercial Materias Primas Abrasivas (MPA), (Figura 6). En cuanto al equipo deben tenerse en cuenta distintas variables: presión de aplicación, distancia de trabajo, velocidad de desplazamiento, consumo y rendimiento; otras son las relacionados con el microabrasivo: composición, granulometría y forma. Las pruebas preliminares se realizaron en zonas donde la piedra ennegrecida mostraba diferentes estados de cohesión, analizándose distintos microabrasivos y procedimientos de aplicación. De acuerdo con los resultados obtenidos, se indican las principales características de los abrasivos seleccionados y otros parámetros relacionados con su aplicación (Tabla 3).

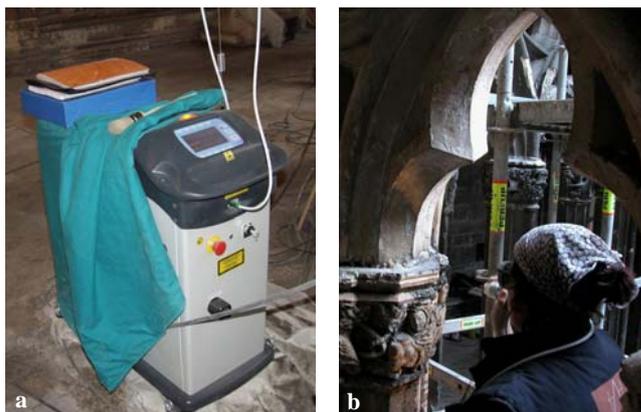
Figura 7. Limpieza láser. a) Equipo utilizado. b) Detalle de la limpieza de un capitel.

El parámetro fundamental respecto a su aplicación es el límite de energía que puede utilizarse para eliminar la suciedad sin dañar el sustrato (Cooper, 1998). En las pruebas preliminares realizadas también se consideraron otras variables: los restantes parámetros del equipo, las características del material a eliminar, la naturaleza del sustrato subyacente y el modo de efectuar la limpieza por el restaurador. De acuerdo con los resultados obtenidos, cuando la densidad de energía es superior a 36,7 J/cm² empiezan a presentarse daños —huecos, fusión mineral—, por lo

que se tomó ese valor como límite de fluencia, si bien en la práctica casi nunca sobrepasó los 17 J/cm^2 (Valdeón et al., 2003)

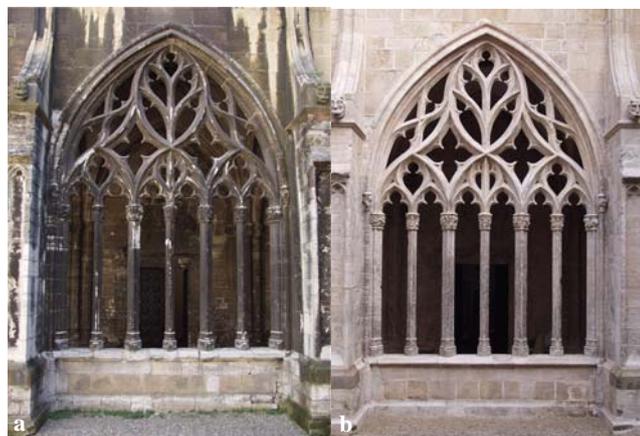
Figura 8. Aspecto de un ventanal del claustro antes (a) y después (b) de la intervención.

La limpieza ha afectado a todas las unidades, cambiando el método de acuerdo con el grado de suciedad y la coherencia del sustrato, y respetando en todos los casos la pátina histórica. La limpieza mecánica fue el método más utilizado, afectando al claustro alto, a los paramentos interiores de las galerías, a los muretes, a las tracerías de los ventanales y a los capiteles con bajo grado de deterioro (grados I y II). En concreto, se limpiaron con silicato de aluminio (Webusiv) las unidades antes mencionadas, excepto algunos elementos labrados más delicado (capiteles y ménsulas), que se limpiaron con piedra pómez. La limpieza láser se utilizó en la mayoría de los capiteles con grados de deterioro III y IV, en las epigrafías y en ciertas ménsulas. En algunas zonas labradas las partes más coherentes se limpiaron mecánicamente con piedra pómez y las más descohesionadas con láser; en otras –de más valor artístico– tras una primera limpieza mecánica poco intensa, el acabado final se realizó con láser (Fig. 8).

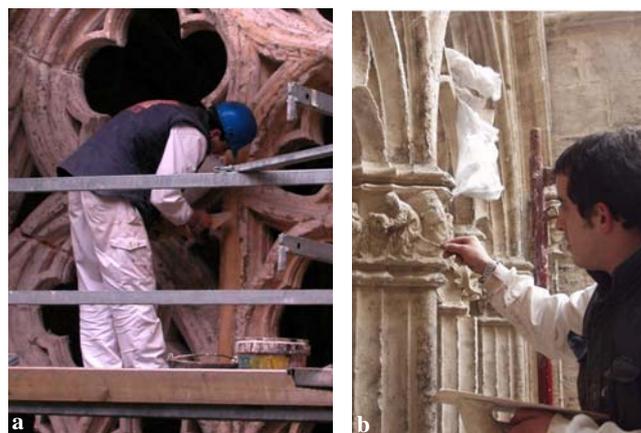
Finalizada la limpieza láser se observó que algunos capiteles presentaban pequeñas fisuras y escamas débilmente adheridas al sustrato, que era preciso fijar antes de que se desprendiesen. Se desestimó en este caso la consolidación intergranular con consolidantes orgánicos, debido a la tipología de las lesiones y a la baja penetración de los productos que normalmente se utilizan con este fin; en concreto, tal como se ha indicado en los estudios previos, la piedra de Laspra presenta poros con accesos de pequeño tamaño, lo que hacen inviable una consolidación eficaz. Por ello, se recomendó realizar un sellado de las fisuras con un mortero de restauración que fuera lo suficientemente fluido para facilitar su penetración, y pegar las escamas de mayor entidad con una resina epoxídica, del tipo Araldit de Ciba-Geigy.

Figura 9. a) Reintegración con mortero en las tracerías de los ventanales. b) Sellado de escamas y microfisuras en un capitel.

Se repuso el mortero de las juntas entre los sillares en la parte superior del claustro bajo, donde con frecuencia se había perdido o estaba inestable. En todos estos casos el mortero repuesto se recreó, de acuerdo con el criterio que se había seguido en épocas anteriores. También se repuso una gárgola perdida en el tramo oeste, que se labró de nuevo en piedra de Laspra.

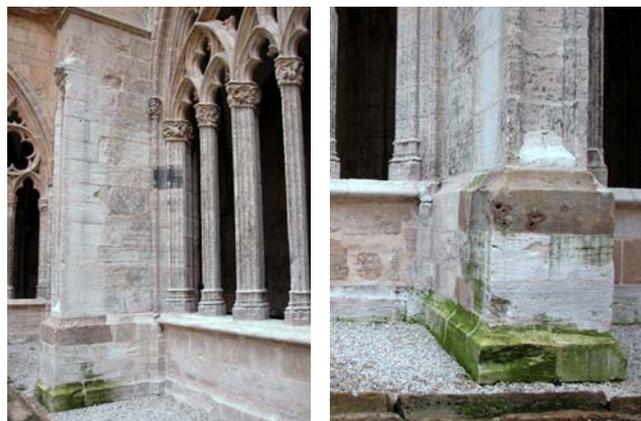
Durante las labores de intervención pronto comenzó a observarse el crecimiento de una pátina biogénica, sobre todo en la parte baja del claustro que da al jardín. Dicha pátina estaba formada por una capa de verdín (algas verdes), que destacaba por su intenso color sobre las superficies pétreas limpias, más menos blanquecinas. Su mayor desarrollo tenía lugar en las partes bajas de los muretes, en la canaleta perimetral del jardín y en los contrafuertes, siempre en relación con la presencia de agua o de elevada humedad en el ambiente. Antes de pasar a la protección final se realizaron pruebas in situ para la elección de un biocida que eliminase el verdín sin dañar la piedra. El producto utilizado fue Roundup, un biocida de amplio espectro, de la casa Monsanto Agricultura S.L

Figura 10. Desarrollo de algas verdes en los sillares inferiores de un contrafuerte.
