# Deterioro selectivo de la piedra de construcción de la catedral de Palma de Mallorca

## *Selective deterioration of the building stone of the Palma de Mallorca cathedral*

F.J. Alonso; J. Ordaz; y R.M. Esbert

*Geogaceta, 20 (5) (1996), 1228-1231  
ISSN:0213683X*

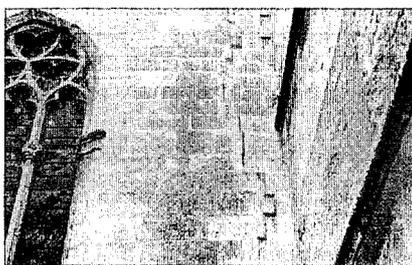
**Fachada Norte:** Es la que presenta una mayor implantación de organismos vegetales (biodeterioro), especialmente

de algas y líquenes. A lo largo de toda esta fachada alternan zonas claras de lavado con zonas oscuras de suciedad y pátinas ocre. Así, la Torre-campanario presenta una pátina ocre de forma generalizada, con zonas lavadas y pátinas oscuras. La portada de la Almoína presenta una pátina ocre alternando con otra negra. En las terrazas de esta fachada se observan igualmente zonas de lavado y de suciedad, así como costras biogénicas en las partes más húmedas y resguardadas (fig. 2). Algunos sillares aparecen erosionados o con picaduras. Hay que mencionar también la presencia de importantes fisuras, que se repiten en otras partes del edificio (Ordaz y Esbert, 1988).

Fig. 2.- Costras biogénicas en los muros de la primera terraza de la catedral (fachada Norte).

*Fig. 2.- Biogenic crusts on the walls of the first terrace of the cathedral (North façade).*

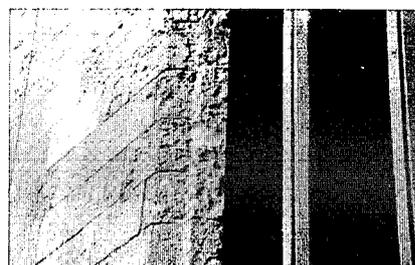
Fig. 3.- Alveolización en sillares de la primera terraza de la fachada Sur.

*Fig. 3.- Alveolar deterioration in ashlars of the first terrace of the South façade.*

abundante alveolización y desagregación granular, especialmente en los sillares lindantes con la cara Este (Fig. 3). En los alveolos aparecen abundantes eflorescencias salinas. La alveolización adquiere distintos niveles de desarrollo en las terrazas, según la orientación, en especial en los contrafuertes.

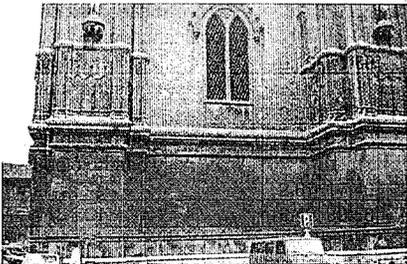
Fig. 4.- Pátinas de suciedad en la parte inferior de la fachada Oeste.

Fig. 4.- Soot patinas in the low part of the West façade.

**Fachada Oeste (Fachada principal):** Las pátinas de suciedad son las formas de alteración más características de esta fachada (Fig. 4). Además, son abundantes los depósitos de excrementos de paloma en la parte superior de cornisas y relieves en general. En muchos sillares aparecen costras negras y descamaciones. Las partes inferiores de las torres laterales, especialmente la esquina con la fachada Sur, presentan notables fenómenos de alveolización.

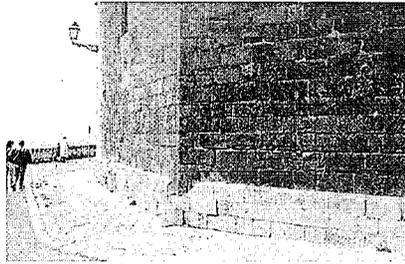
Fig. 5.- Ennegrecimiento de la parte inferior de la fachada Este.

Fig. 5.- Blackening of the low part of the East façade.

**Fachada Este (Abside):** La parte baja de esta fachada tiene pátinas de distinta tonalidad según la orientación. Su parte inferior se halla recubierta de una intensa pátina de ennegrecimiento (Fig. 5). Hacia el lado norte, se observan depósitos de polvo y de verdín, relacionados con su ambiente específico.

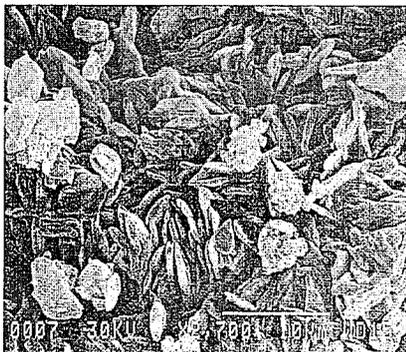
Fig. 6.- Cristales de yeso en una costra negra (MEB).

Fig. 6.- Gypsum crystals in a black crust (SEM).

constituídas en gran parte por minerales carbonatados de reprecipitación y, en menor medida, por otros componentes tales como yeso (Fig. 6), material particulado de diversa índole -procedente de la contaminación atmosférica- y restos vegetales.

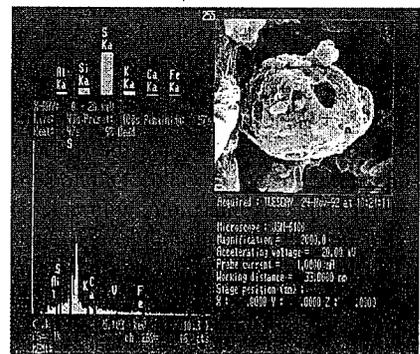
Tipo 3: Esféricas, de 20 a 25 micras, huecas y con algunos poros, aunque en menor número que los casos anteriores. Compuestas por azufre y, en menor proporción, silicio, potasio, aluminio, calcio y hierro. Proceden muy probablemente de la combustión de gasóleos de motores diesel (Fig. 7).

Fig. 7.- Morfología y diagrama composicional de una partícula sólida de contaminación de tipo 3.

Fig. 7.- Morphology and compositional diagram of a solid particle of pollution of type 3.
