# ESTUDIO GEOTÉCNICO DEL ESTADO ACTUAL DE LA CARRETRA DE ACCESO AL BARRIO ISUSKITZA DESDE LA BI-2704, PLENTZIA, BIZKAIA

Máster en Recursos Geológicos e Ingeniería Geológica

TRABAJO FIN DE MÁSTER

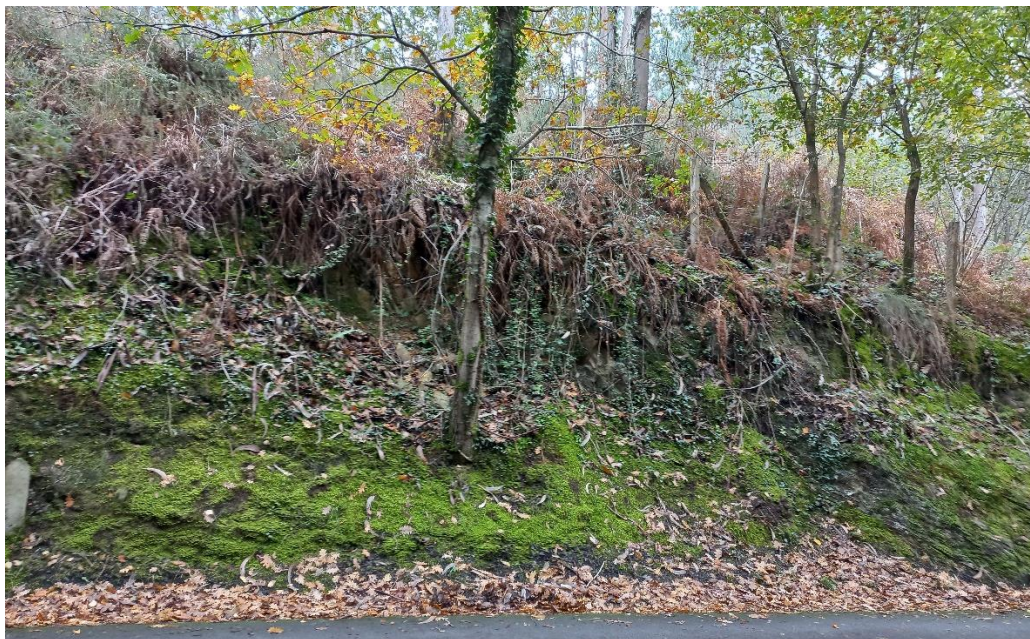
- **Deformaciones:** abombamientos de la cara del talud, generalmente asociados roturas en suelos o roca intensamente alterada. En ocasiones, estas roturas se observan en la parte superior de los abombamientos incluso se aprecian grietas con apertura en la propia cara del talud (Fig. 4.10). Puntualmente, los abombamientos generan que el talud intercepte la cuneta de talud obstruyéndola. Estas deformaciones se observan principalmente a inicio del trazado, en los taludes A y B, favorecidos por inestabilidades en los coluviales que se interceptan y en los taludes C e I debido a pequeñas roturas en de la roca alterada.

Figura 4.10. Vista del abombamiento en la cara del talud I en el PK 0+980.

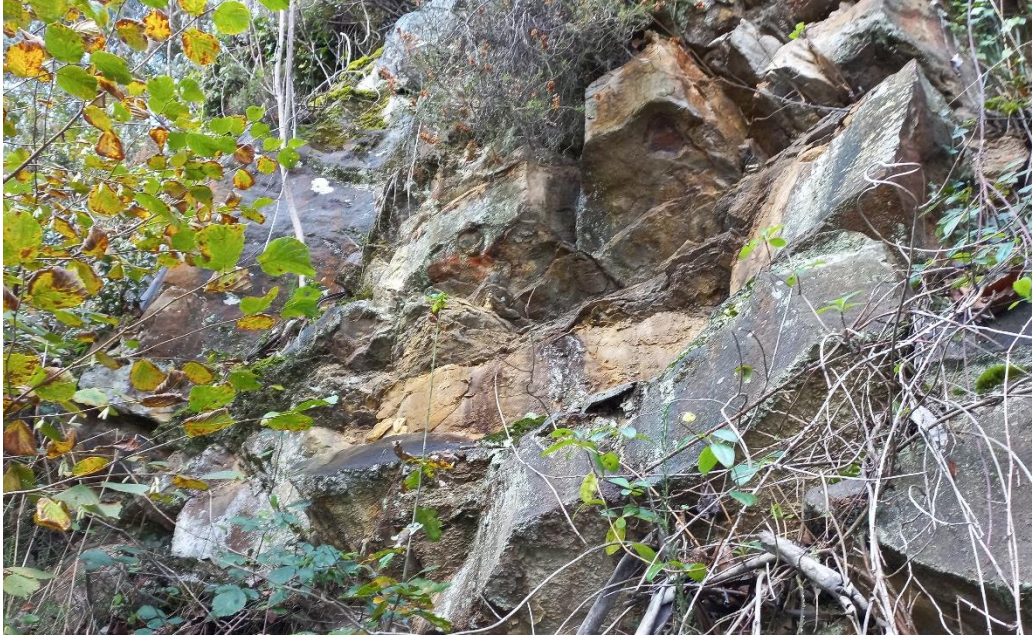
- **Caídas de bloques:** se observan abundantes chineos y bloques de diverso tamaño acumulados a pie de taludes y en cuneta de drenaje de pie a lo largo de todo el trazado. Los bloques de mayor tamaño se generan en las areniscas del talud J (Fig. 4.1), que afloran entre los PK 1+330 a 1+390 aproximadamente, debido a que predominan los estratos decimétricos descalzados por erosión diferencial.

Figura 4.11. Cicatriz de caída de bloques desde estratos en voladizo por la erosión diferencial entre las areniscas y las lutitas.

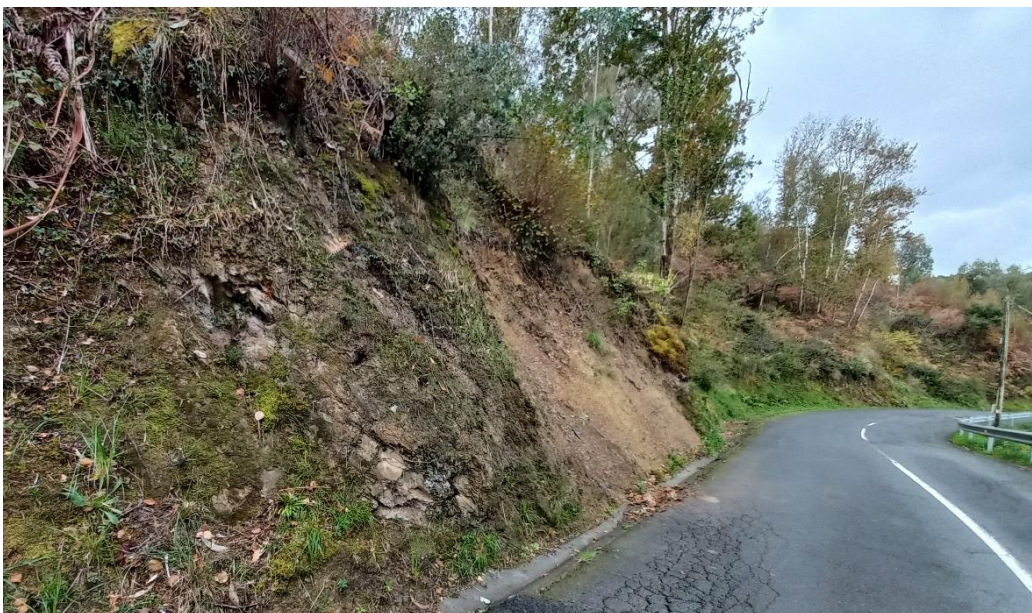
- **Rotura planar:** se observa un cicatriz de rotura planar reciente en el talud F (Fig. 4.12). La zona comprendida entre los PK 0+470 a 0+530 es geoméricamente susceptible de generar roturas planares. Concretamente, en el PK 0+510 se observa una cicatriz de una rotura planar reciente favorecida por la alteración de la roca y la presencia de suelos eluviales en coronación.

Figura 4.12. Vista de la rotura planar del talud F, en el PK 0+510.

- Con el fin de sostener el tramo susceptible de roturas planares, se propone la instalación de anclajes de barras de acero autorroscables tipo Gewi  $\Phi 25 \text{ mm}$  de diámetro o equivalentes. Para esta capacidad de anclaje se estimaría óptimo una longitud total de anclaje de 4 m, siendo 2 m de bulbo, en una malla de 3 m verticales y 1 m en horizontal, de manera que se garantice una tensión de sostenimiento repartida de  $10 \text{ kN/m}^2$ .

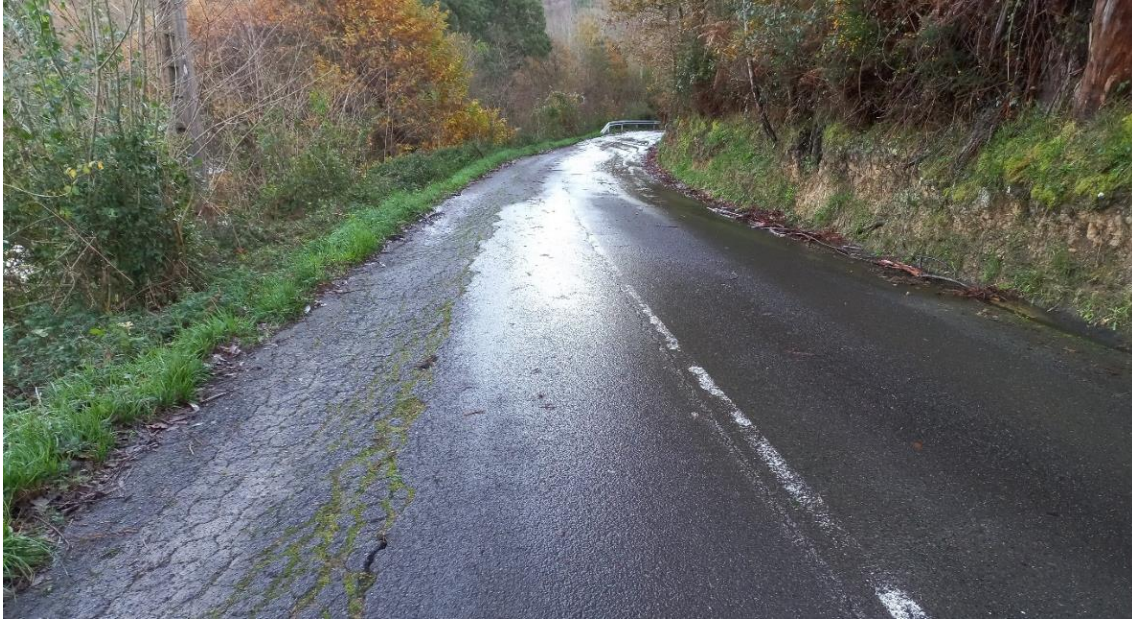
- **Vuelco:** en la zona final del talud I (Fig. 4.13) se observa un tramo de 100 m de longitud, entre los PK 1+020 a 1+120, geoméricamente susceptible de generar vuelcos.

*Figura 4.13. Parte final del talud I, en el tramo susceptible de generar vuelcos. Se observan patologías a pie de talud y en margen del carril izquierdo.*

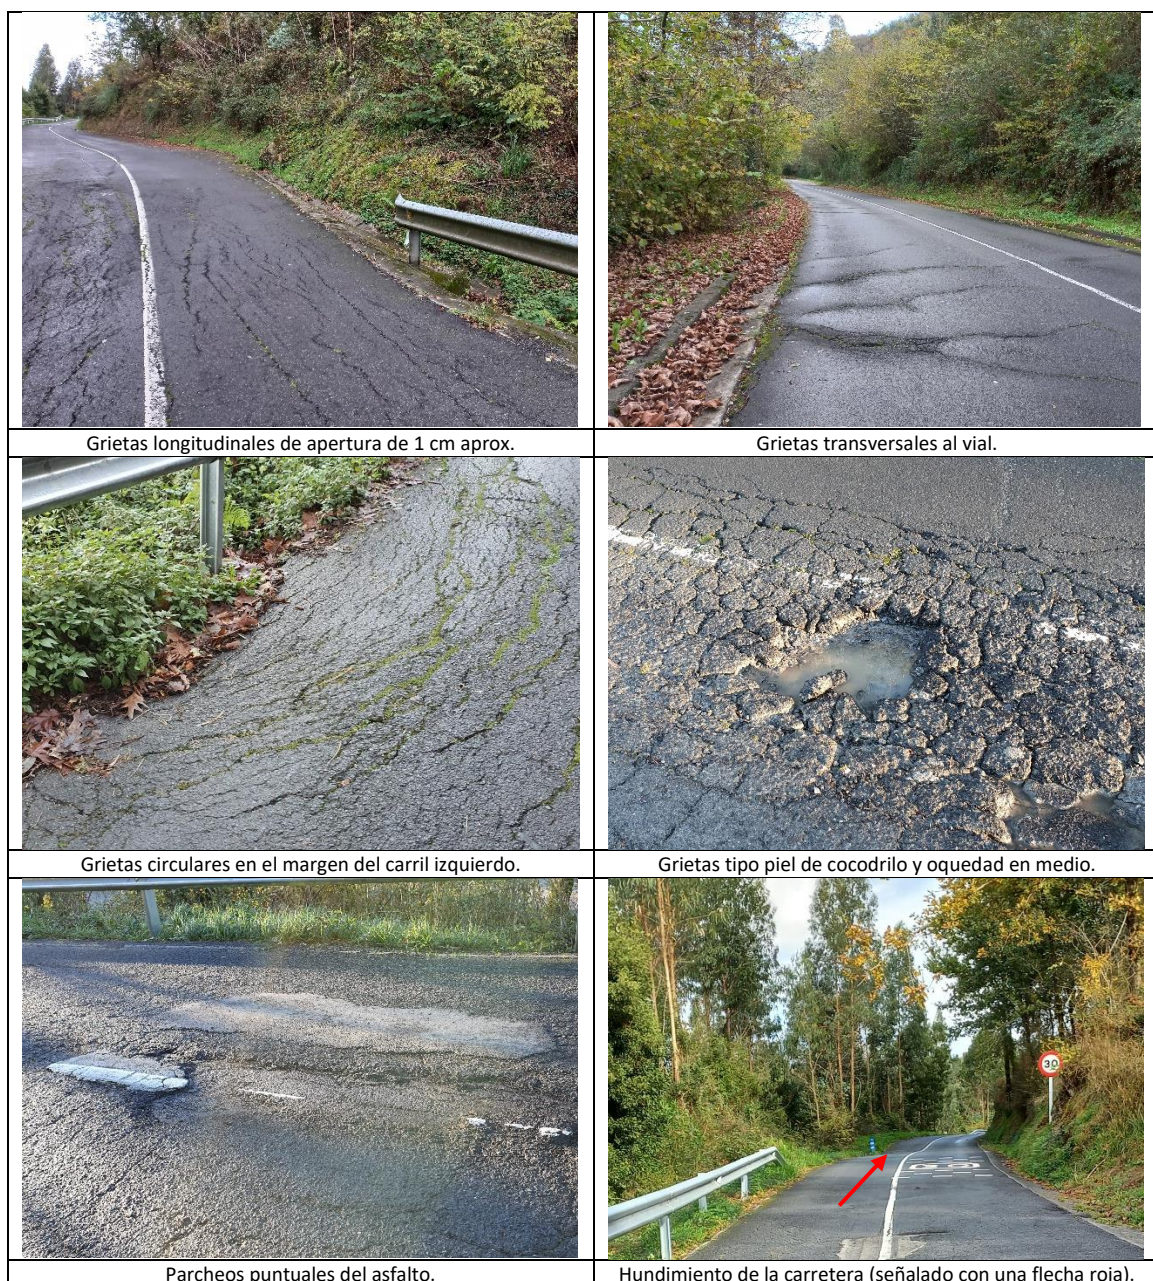
Se han observado diversas patologías en el firme de la carretera a lo largo de todo el trazado (Fig. 4.14), que en la mayoría de los casos, aparecen complementándose varias roturas. A grandes rasgos, se han identificado los siguientes tipos (MOPU, 1989):

- **Grietas longitudinales:** predominan en la zona central del vial entre los dos carriles. También se han observado en el eje central de alguna cuneta de drenaje de pie de talud. Se trata de grietas con trazado rectilíneo que por lo general cuentan con una continuidad de varios metros y hasta 2 cm de apertura en algunos puntos.
- **Grietas trasversales:** principalmente se han identificado en las cunetas de drenaje de pie de talud cuya continuidad abarca todo el ancho de la cuneta. La apertura es variable aunque predominan aperturas milimétricas inferiores 5 mm y se observa agua infiltrándose por las grietas. También se han observado grietas trasversales abarcando el ancho de la carretera.
- **Grietas circulares o parabólicas:** predominan en el margen exterior del carril izquierdo generando hundimientos.

- Grietas tipo “piel de cocodrilo”: se trata de grupos de grietas que generan una geometría de polígonos irregulares, que se asemeja a escamas de reptil. Suelen mostrar aperturas de 1 cm aproximado y hundimiento en la parte central del grupo de grietas. En algunos casos los trozos de asfalto que se aíslan entre las grietas y se desprenden del firme generando oquedades que posteriormente se reasfaltan. Por lo general, se generan cuando la escorrentía superficial se infiltra por grietas en el asfalto, lavando los rellenos y deteriorando el mallazo por oxidación y corrosión, para terminar generando un hundimiento y cuarteo del asfalto.
- Parcheos: reasfaltados puntuales aislados rellenando oquedades y zonas deprimidas del firme.
- Hundimientos: se identifican varias zonas con deformaciones de la carretera que generan hundimientos dando como resultado un trazado ondulado con baches.

Figura 4.14. Imágenes de las diferentes patologías observadas a lo largo del trazado.

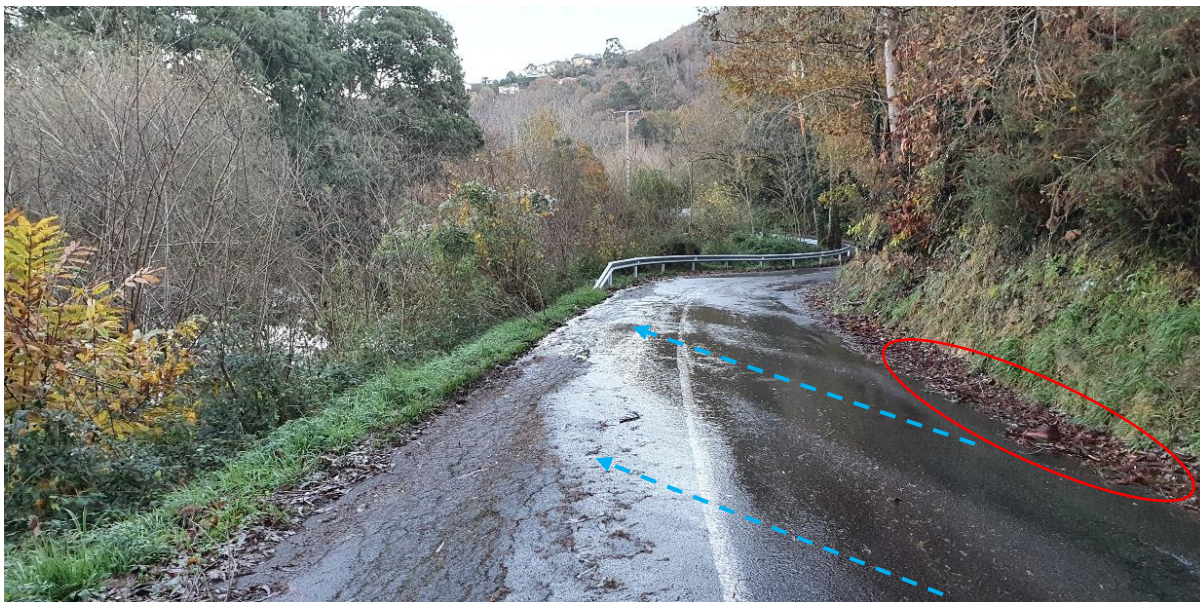
Cabe destacar, que a lo largo del trazado se observan varios puntos donde las cunetas de drenaje están colmatadas por tierras y hojarasca depositada (Fig. 4.15). En estos puntos, el agua de las cuentas rebosa hacia el asfalto para terminar infiltrándose por las grietas de éste.

Figura 4.15. Vista del PK 1+100 del talud I. Se observa la cuneta de drenaje de pie de talud colmatada por hojarasca (círculo rojo) y escorrentía superficial (trayectoria azul) que parte de la cuneta hacia el margen del carril izquierdo, infiltrándose por las grietas.

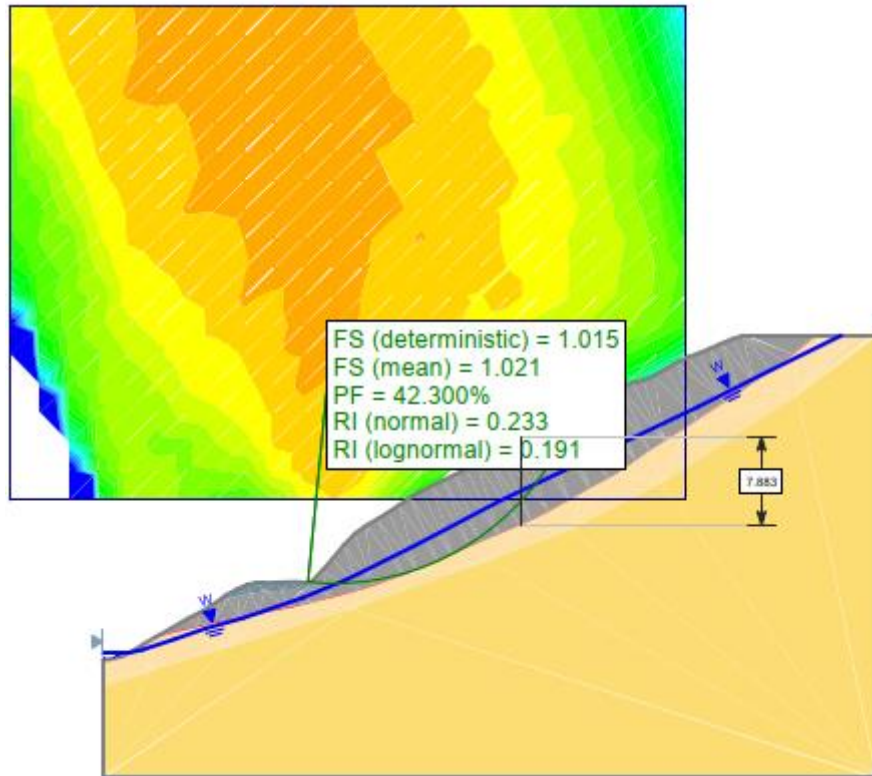
Figura 4.19. Salida gráfica del cálculo probabilístico inicial. Se ha simulado que el nivel freático transcurre variable por el contacto entre coluvial y eluvial ( $FS=1.015$ ).

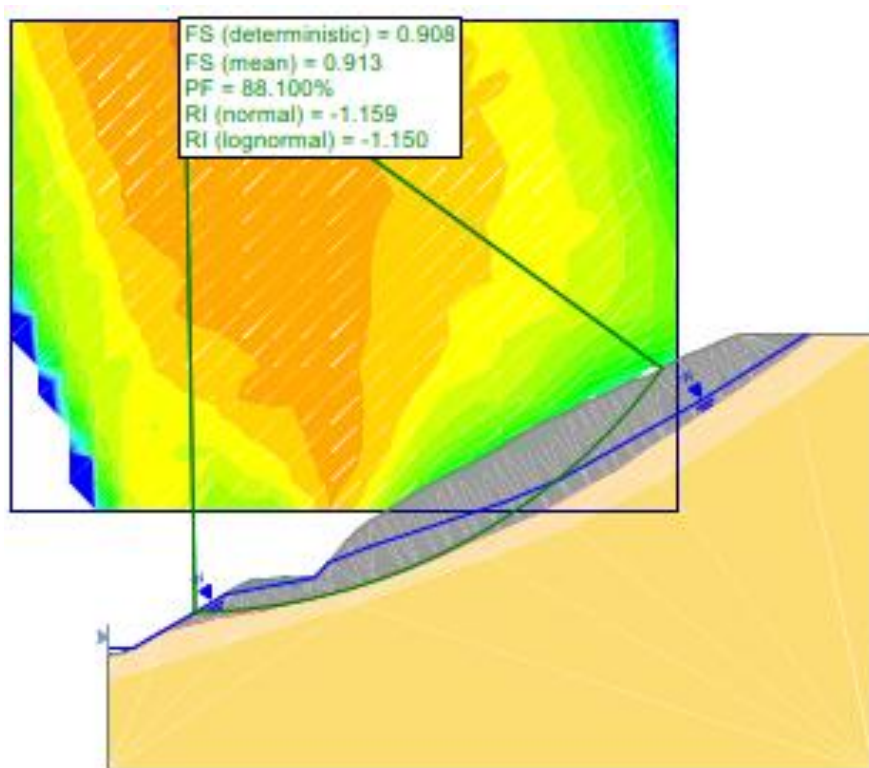
Figura 4.20. Salida gráfica del cálculo probabilístico con el nivel freático elevado. Se ha simulado que el nivel freático aflora a través de las grietas observadas en la cara del talud en el coluvial ( $FS=0.908$ ).

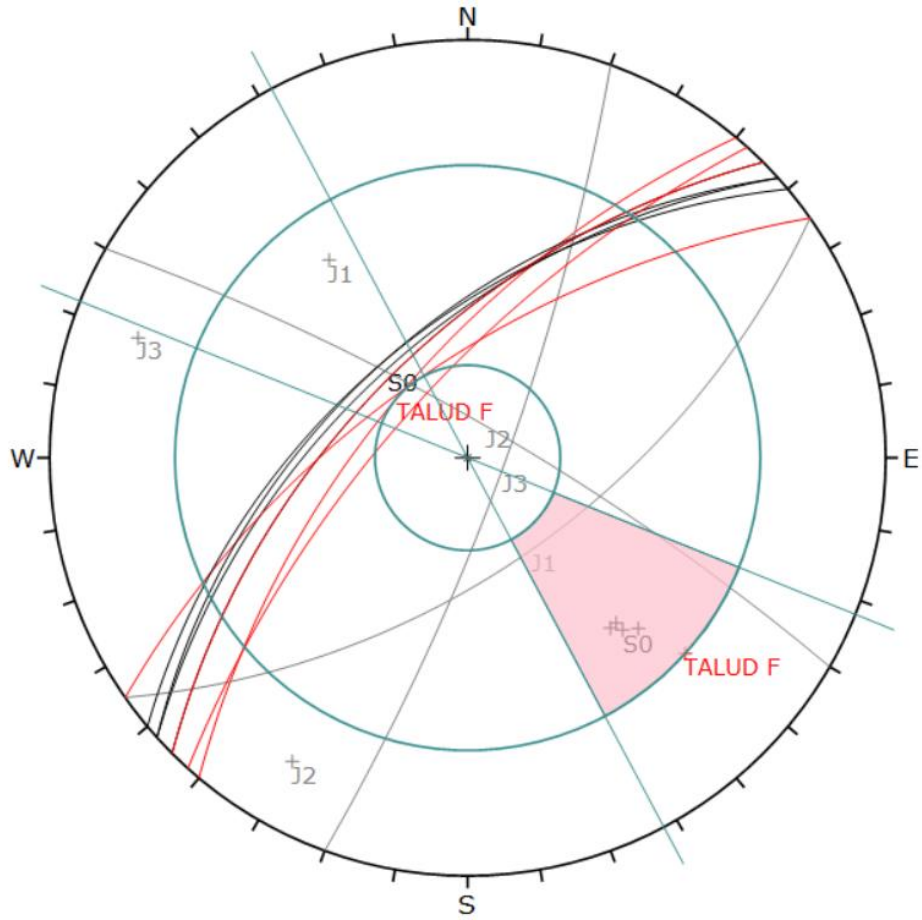
Como se puede observar en la proyección estereográfica (Fig. 4.22) realizada con los datos estructurales del talud F, utilizando el software Dips v.7.0., el tramo comprendido entre los PK 0+470 a 0+530 es geoméricamente susceptible de generar roturas planares. Los parámetros geotécnicos utilizados para el cálculo se extraen de las campañas geotécnicas realizadas en la parte sur de la urbanización. Aun así, se han utilizado datos aún más conservadores dada la alteración de la roca que se observa en la cara del talud.

Figura 4.22. Proyección estereográfica del talud F para comprobación de la rotura planar.

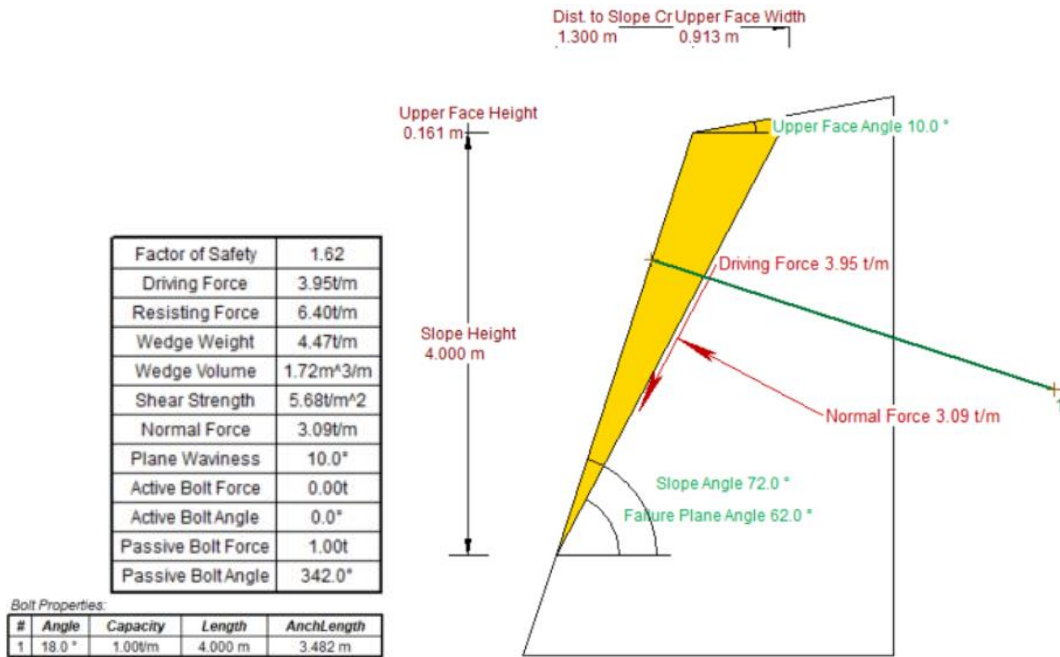
En base a lo observado en campo, esta rotura planar descalza los estratos a partir de una rotura circular en suelos eluviales o roca intensamente alterada que se da en coronación del talud. Se incluye a continuación el perfil de los resultados gráficos de los cálculos realizados (Fig. 4.23).

Figura 4.23. Perfil tipo del análisis de estabilidad de la rotura planar del PK 0+510.

Teniendo en cuenta la geometría en curva del talud y la sinuosidad del trazado que dificultan la visibilidad, así como caídas y roturas previas por deslizamientos planares en este punto, se propone la siguiente medida estabilizadora a fin de dar solución a las inestabilidades:

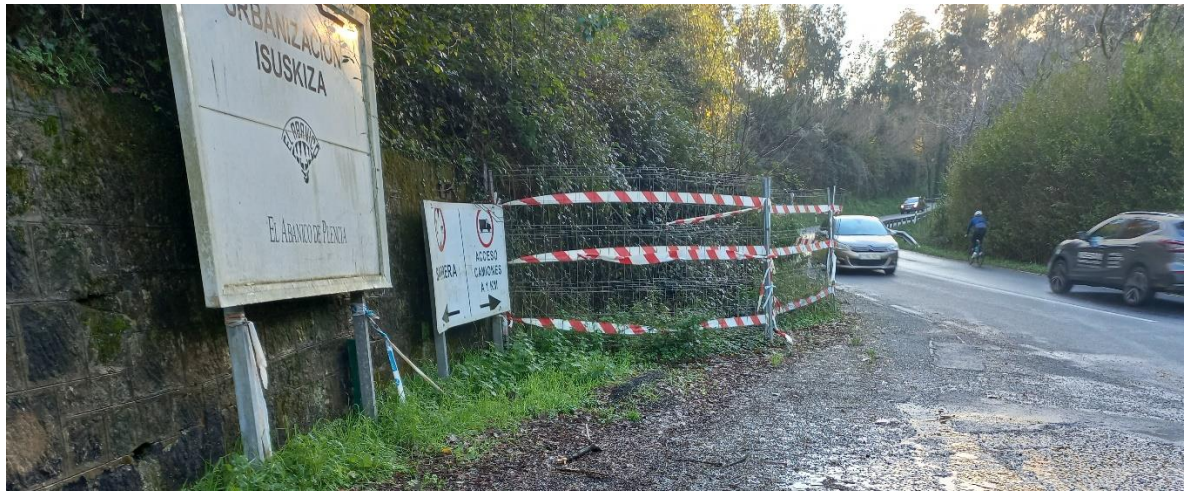
Detalle de rotura reciente del muro vallada. Se desconoce registro de fecha de la rotura. Al fondo se observa la BI-2704.

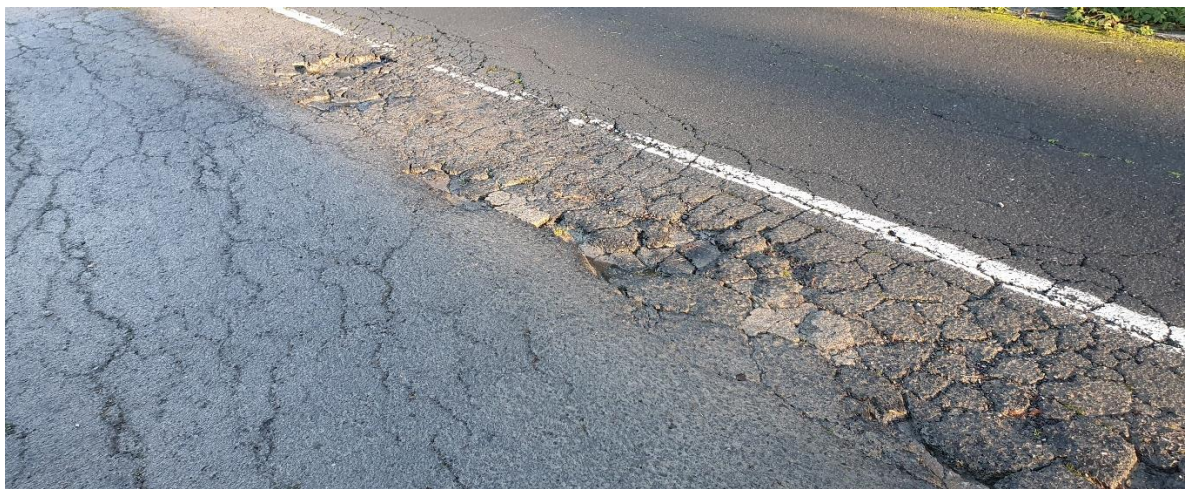
Grietas tipo "piel de cocodrilo" junto con desconches y oquedades en el asfalto. Zona central del vial hundida. PK 0+040.

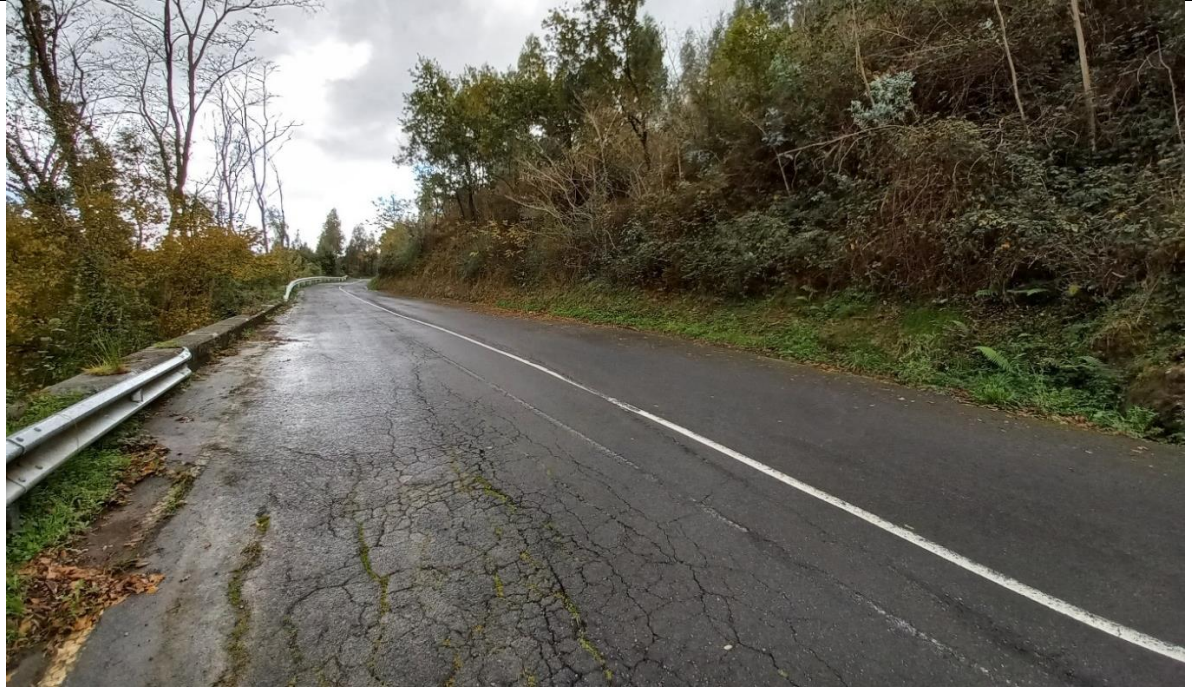
Vista a inicio del talud B en PK 0+120, con grietas de "piel de cocodrilo" en carril izquierdo y grietas longitudinales en la parte central. Muro de hormigón armado con grietas en lateral izquierdo. Sobrancho de 8 m tras sucesivos reasfaltados y modificación del trazado (indicado en rojo) al hundirse la parte exterior del carril izquierdo.

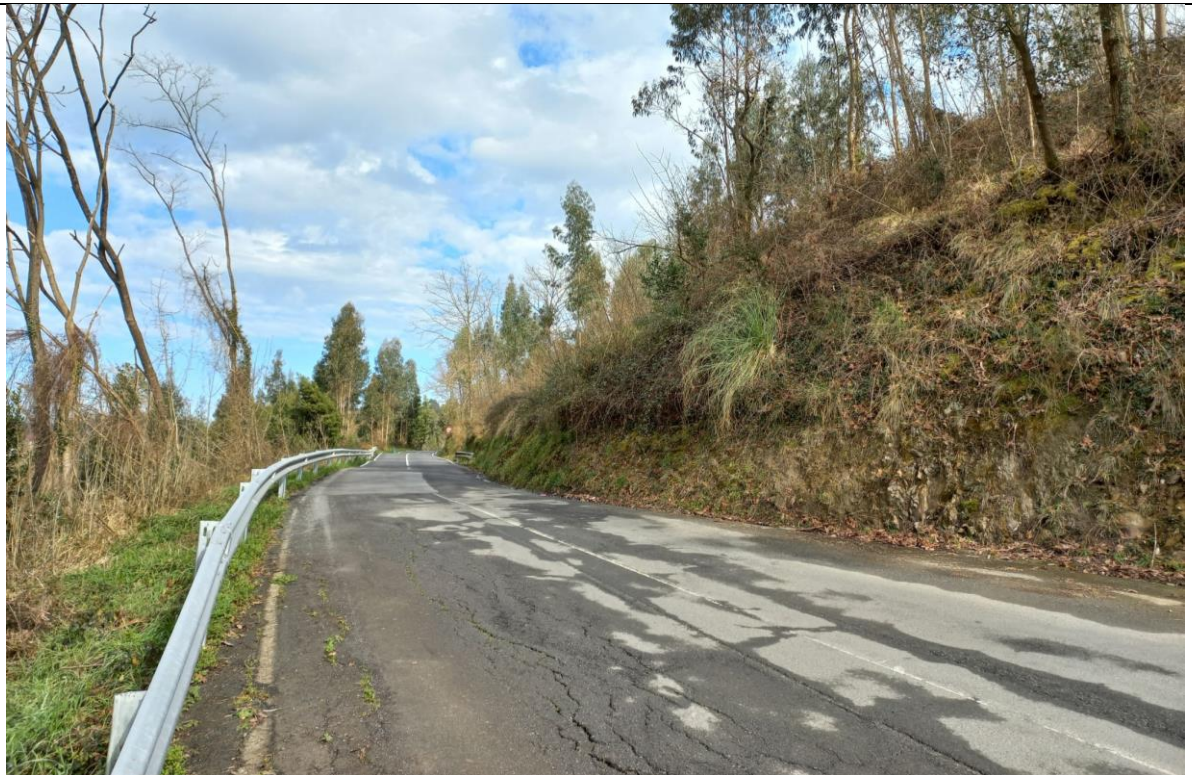
Vista a final del talud tras la curva de PK 0+180. Se continúan observando grietas con apertura cm en el asfalto, así como hundimientos del vial a lo lejos en el PK 0+200. Talud derecho con afloramiento rocoso donde se establece el PL 3.

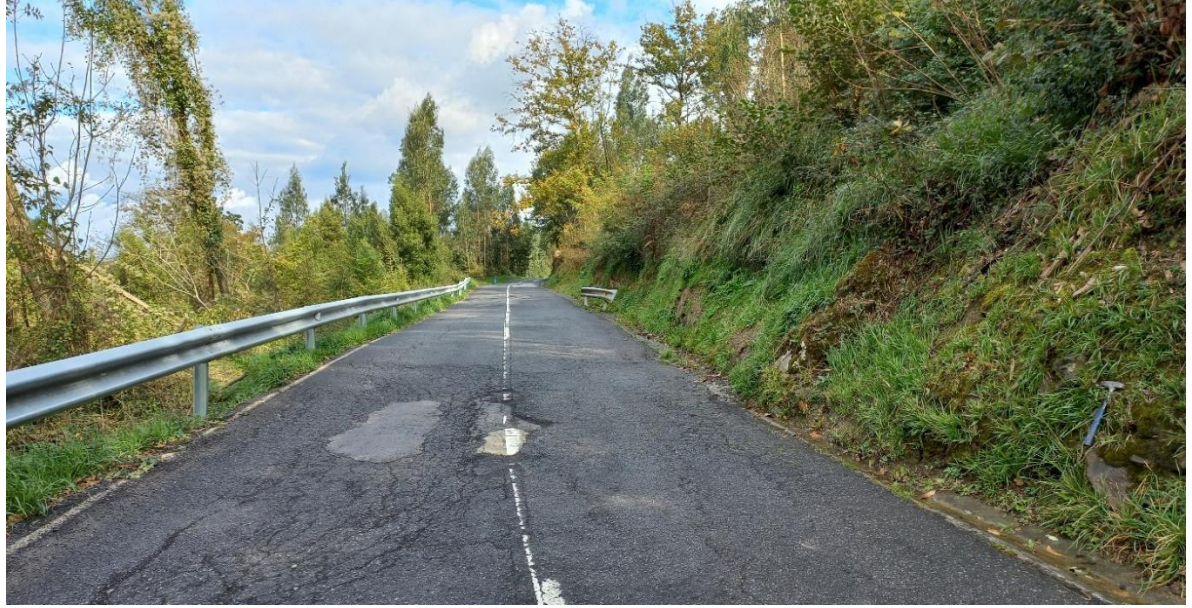
Vista general en el PK 0+210. Deterioro avanzado del asfalto con grietas, oquedades y parcheos. Talud derecho con PL 4 en coluviales, donde se observa un bloque de arenisca junto al martillo. Cuneta de pie deformada y abombamientos de la cara del talud.

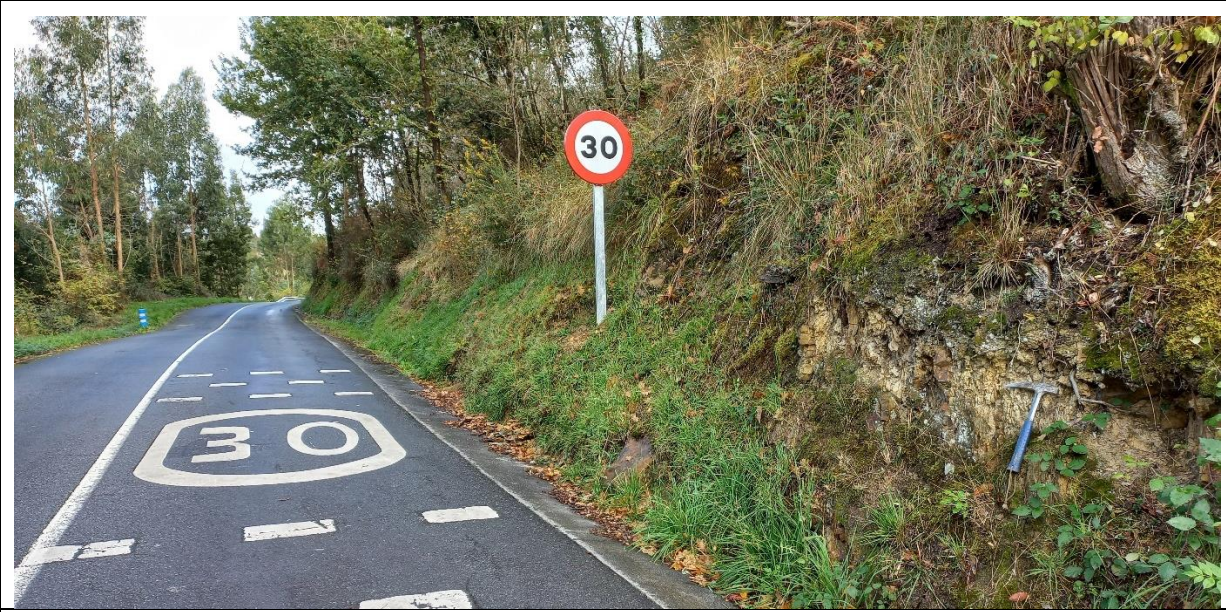
Vista a inicio del talud C. Se observa afloramiento rocoso a inicio con una pequeña rotura donde se establece el PL 5, en el PK 0+270. Se observa junto a la señal, en el PK 0+275, un abombamiento en el talud. Al fondo se aprecia el hundimiento del vial, sobre el PK 0+290.

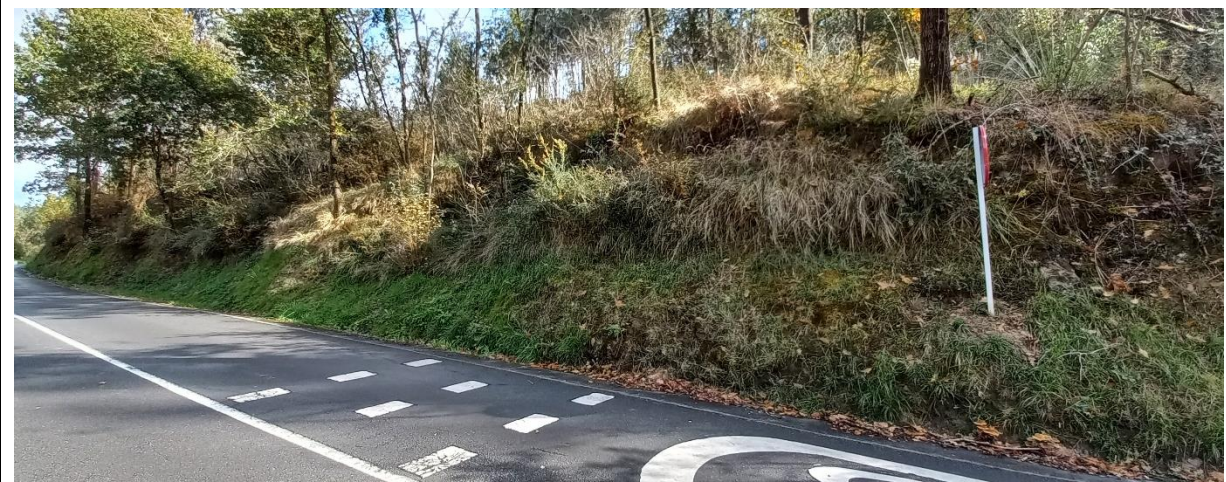
Detalle del abombamiento y deformación en la cara del talud en el PK 0+275.

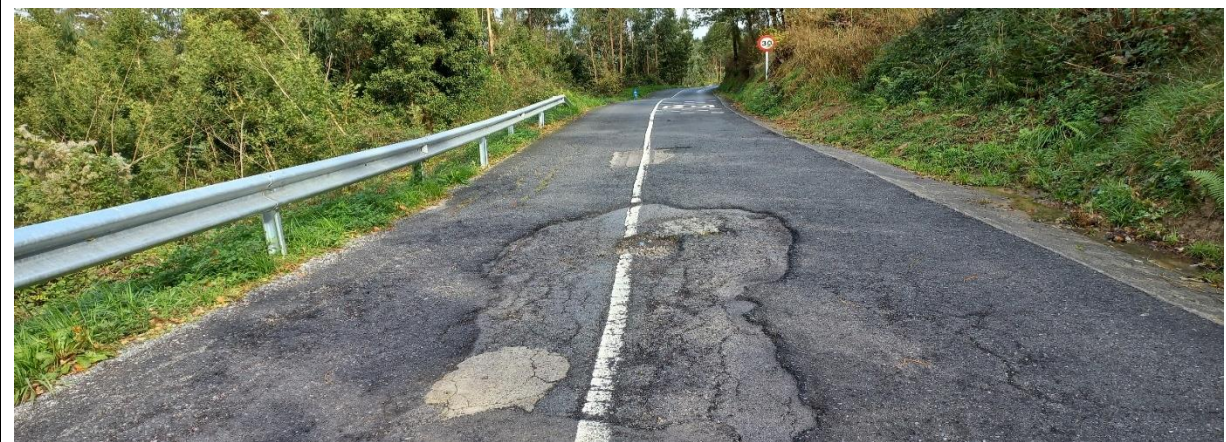
Detalle del deterioro del asfalto con parcheos, oquedades y grietas generalizadas previo al comienzo del talud en el PK 0+250.

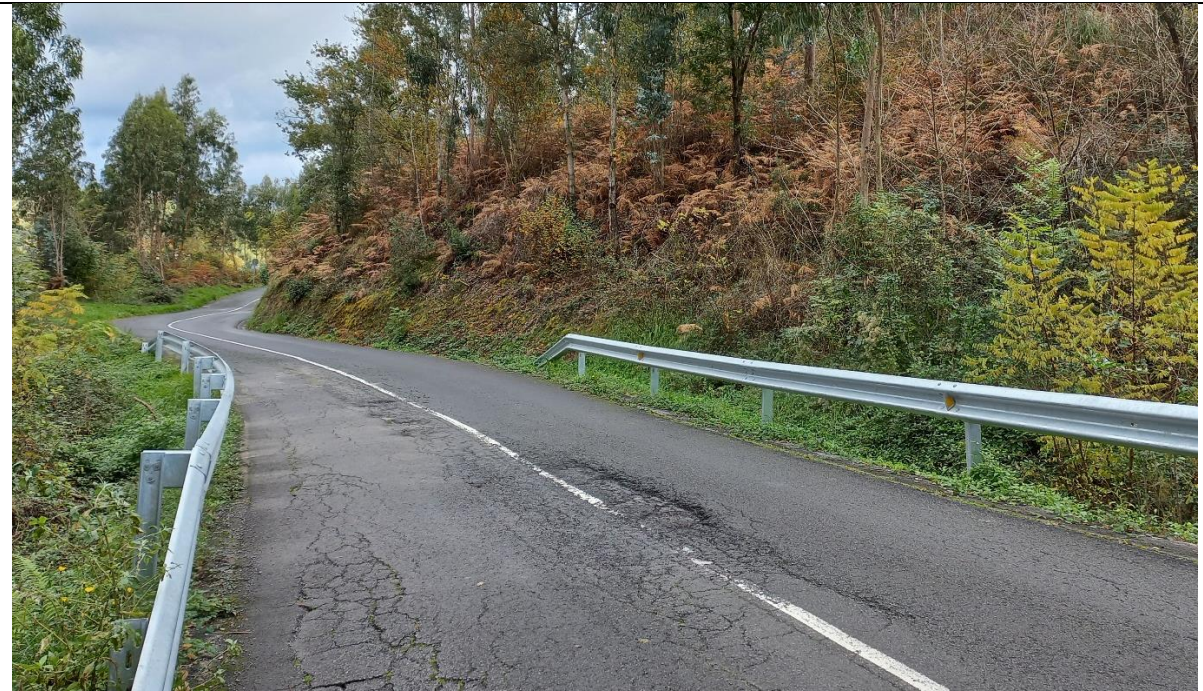
Vista general del talud D tras vaguada. Deterioro avanzado del firme con oquedades y grietas tipo “piel de cocodrilo” en PK 0+310.

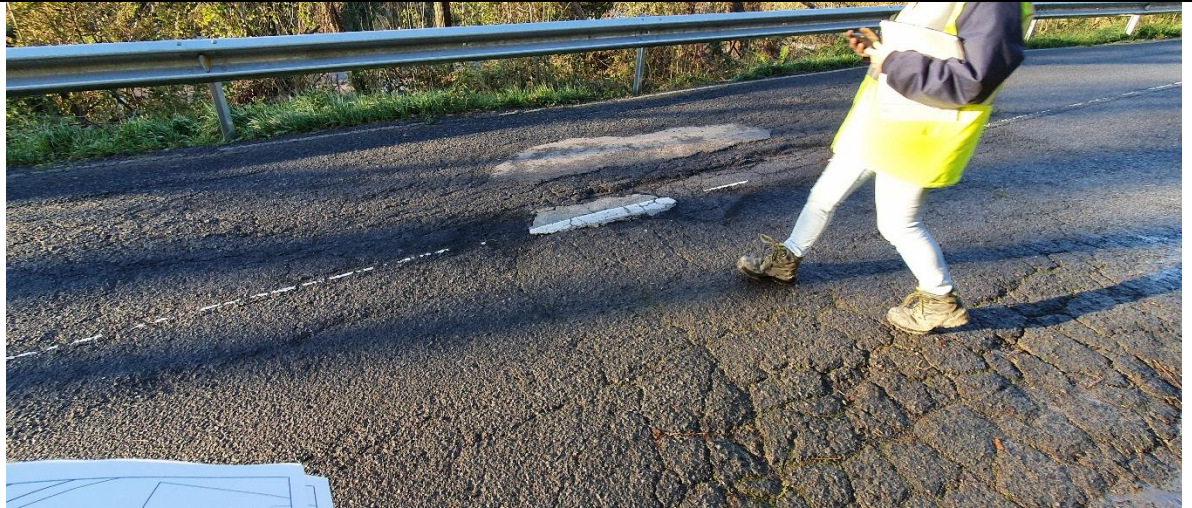
Situación del asfalto en el PK 0+370 con desconches, parcheos y grietas de tipo "piel de cocodrilo".

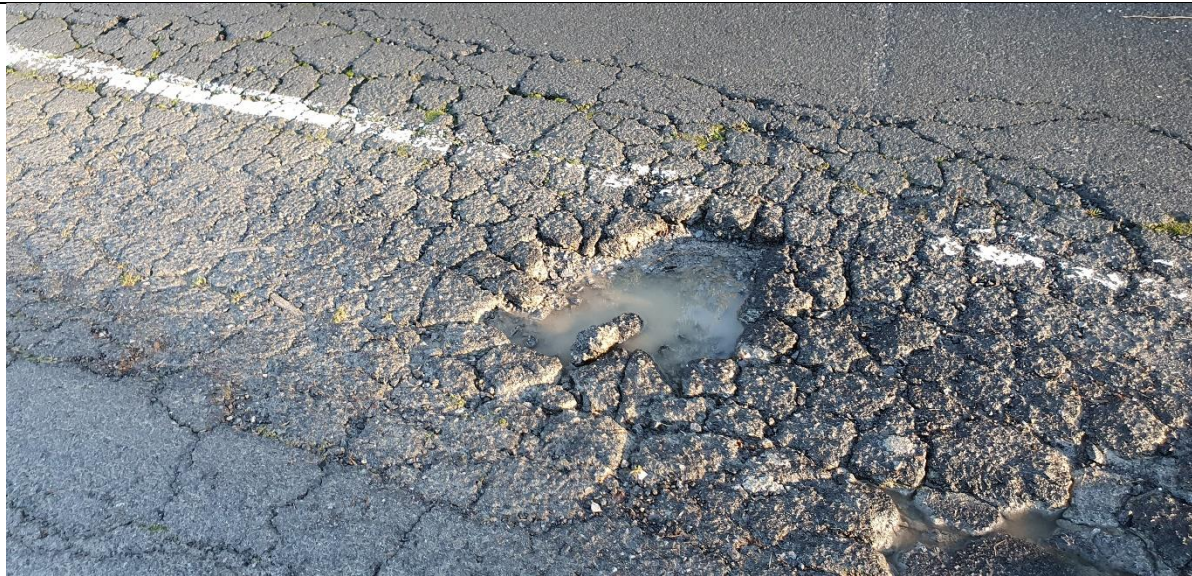
Detalle de oquedad en el centro del agrietado en "piel de cocodrilo", en PK 0+380.

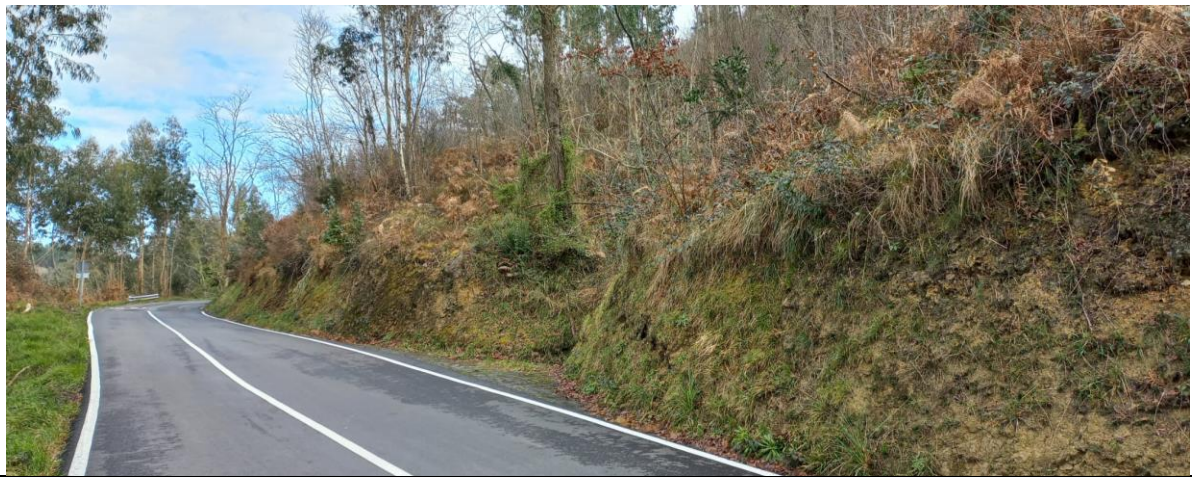
Vista general del talud E a inicio. Cuneta de pie discontinua a lo largo del talud con un entrante en la parte central.

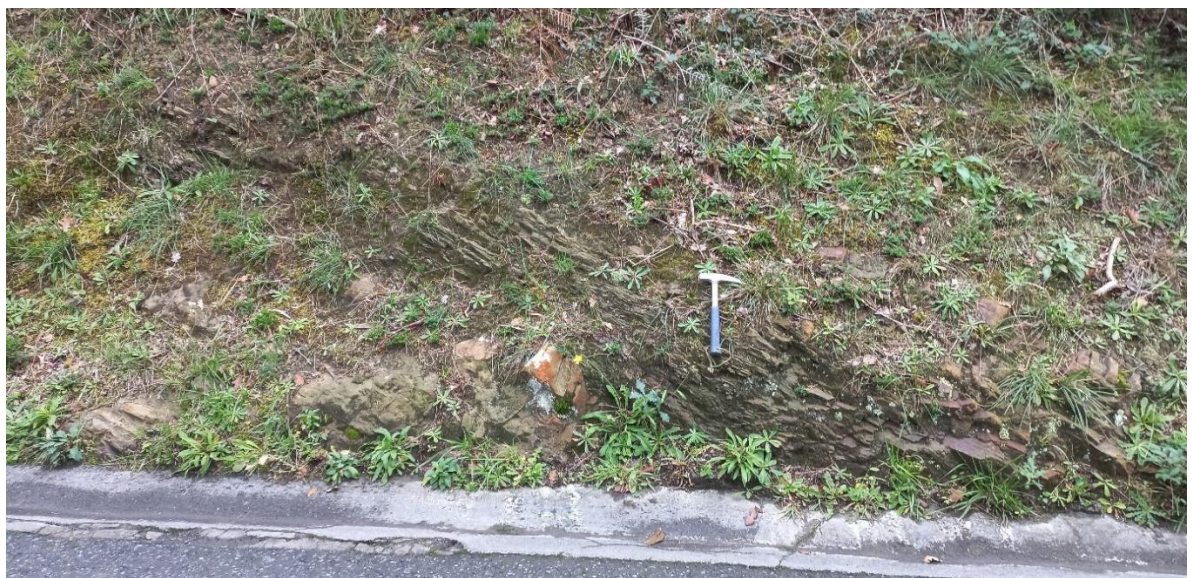
Vista de afloramiento en el PL 8. Cuneta de guarda deteriorada con grieta longitudinal continua y transversales, en PK 0+420.

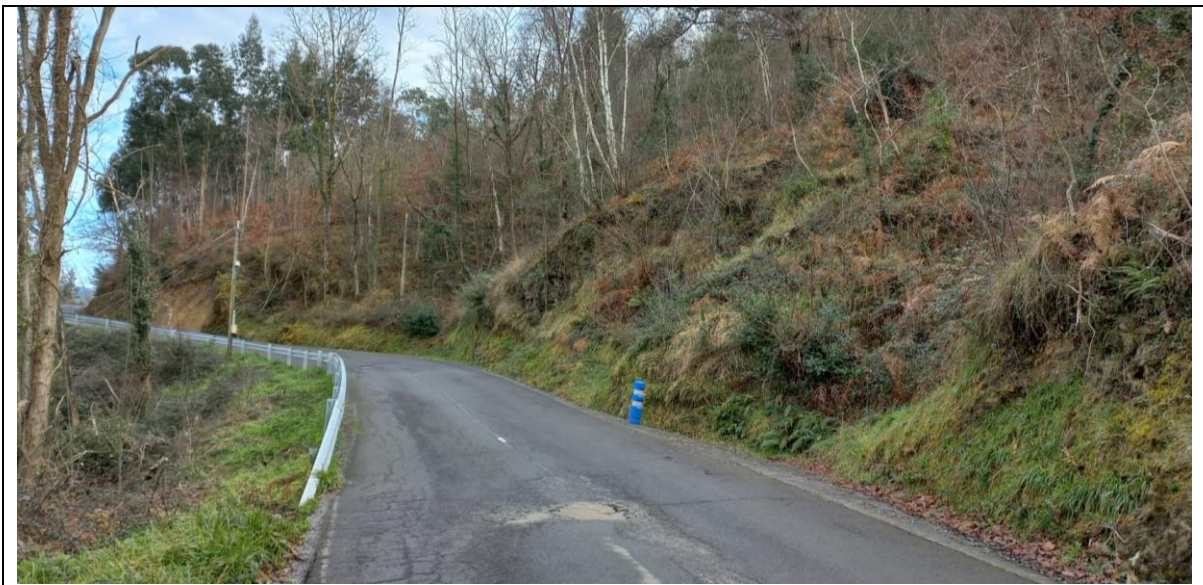
Vista general del talud F. Se observa la masa de derrubios acumulados PK 0+480 y la rotura planar en roca alterada en PK 0+510.

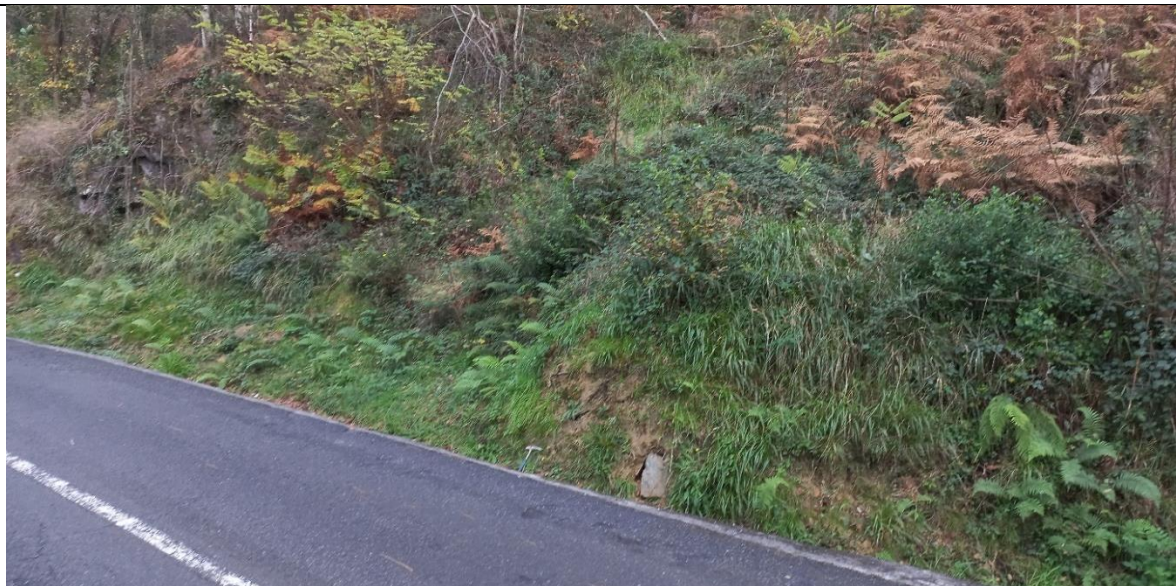
Vista del derrubio en el PK 0+480 donde se establece el PL 9. Abombamiento y material acumulado a pie de talud junto con bloques de tamaño decimétrico invadiendo la cuneta de pie.

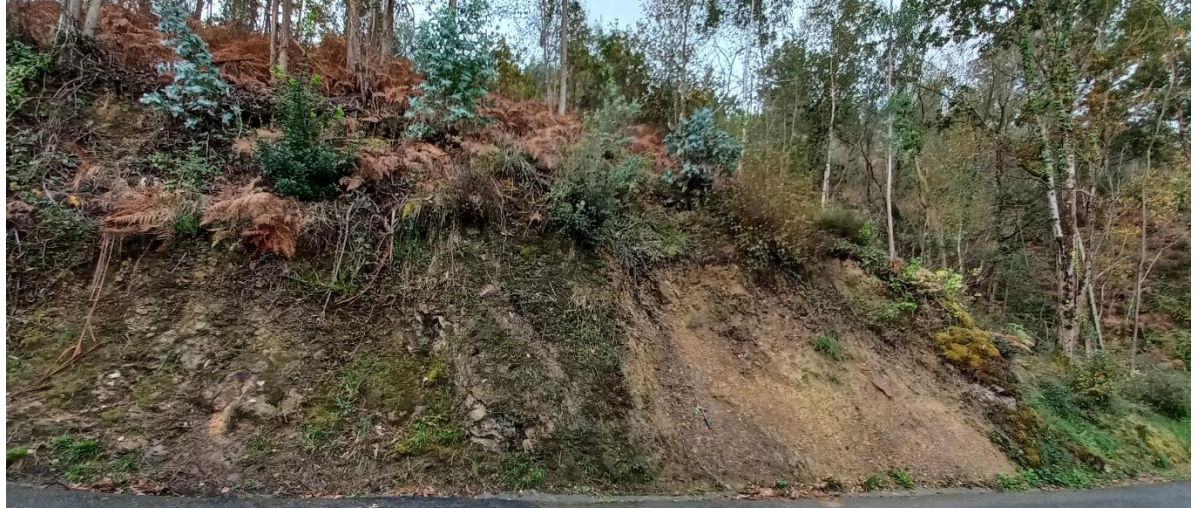
Vista de la cicatriz de la rotura planar en PK 0+510. La coronación del talud se compone de roca completamente alterada a suelos por donde se originan las grietas de tracción facilitando el deslizamiento de los estratos. Se estima una rotura de 5 m<sup>3</sup>.

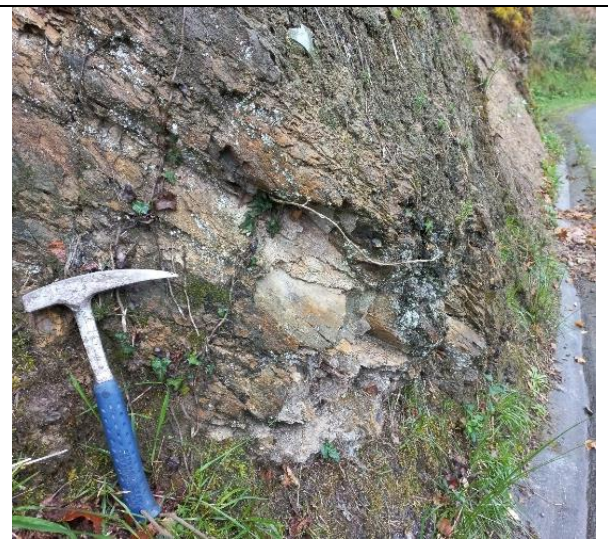
Detalle de la alternancia de areniscas y limolitas muy alteradas y disgregadas

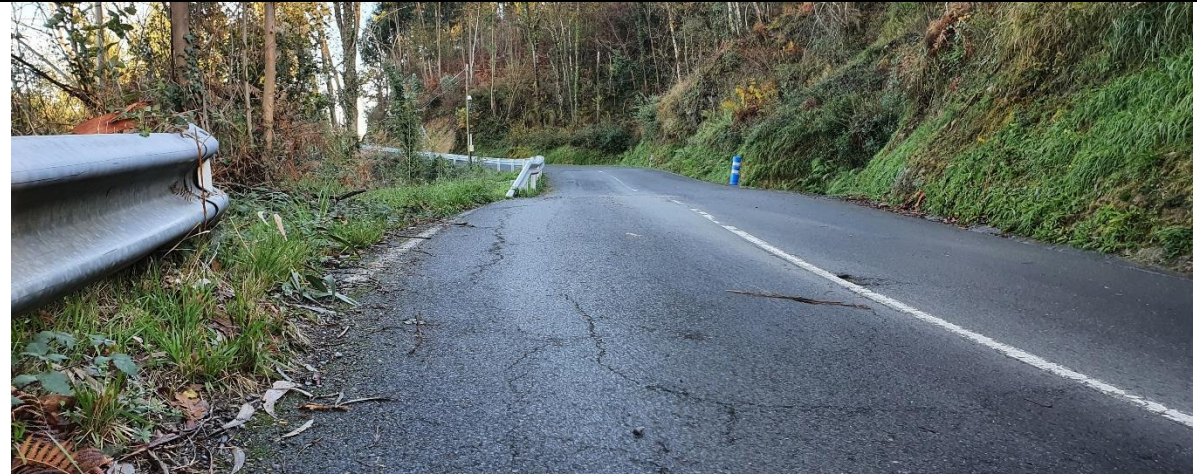
Detalle de las grietas longitudinales del asfalto a inicio del tramo en PK 0+430. Se observa un hundimiento en PK 0+430.

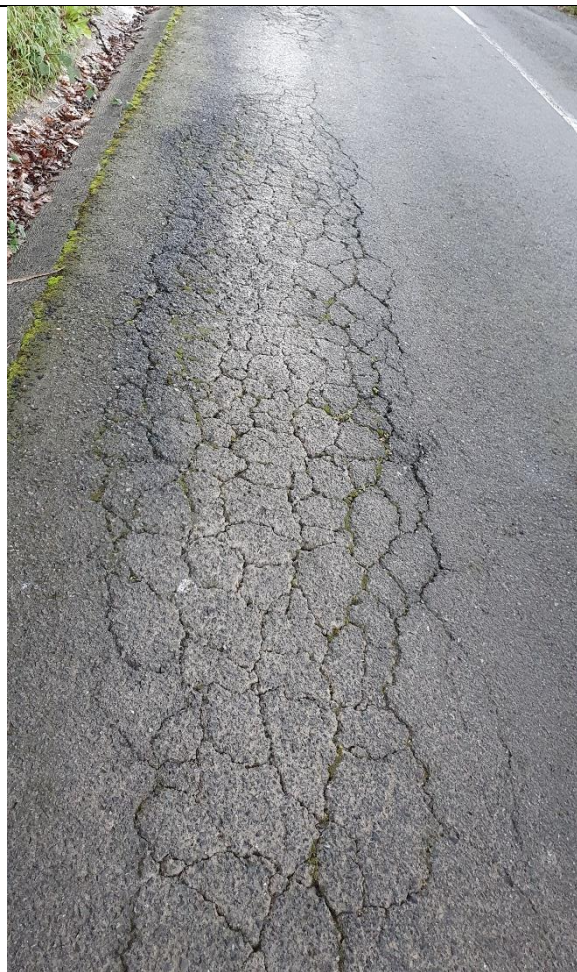
Detalle de las grietas en "piel de cocodrilo" a pie de talud derecho en PK 0+510.
