# ESTUDIO GEOTÉCNICO DEL ESTADO ACTUAL DE LA CARRETRA DE ACCESO AL BARRIO ISUSKITZA DESDE LA BI-2704, PLENTZIA, BIZKAIA

Máster en Recursos Geológicos e Ingeniería Geológica

TRABAJO FIN DE MÁSTER

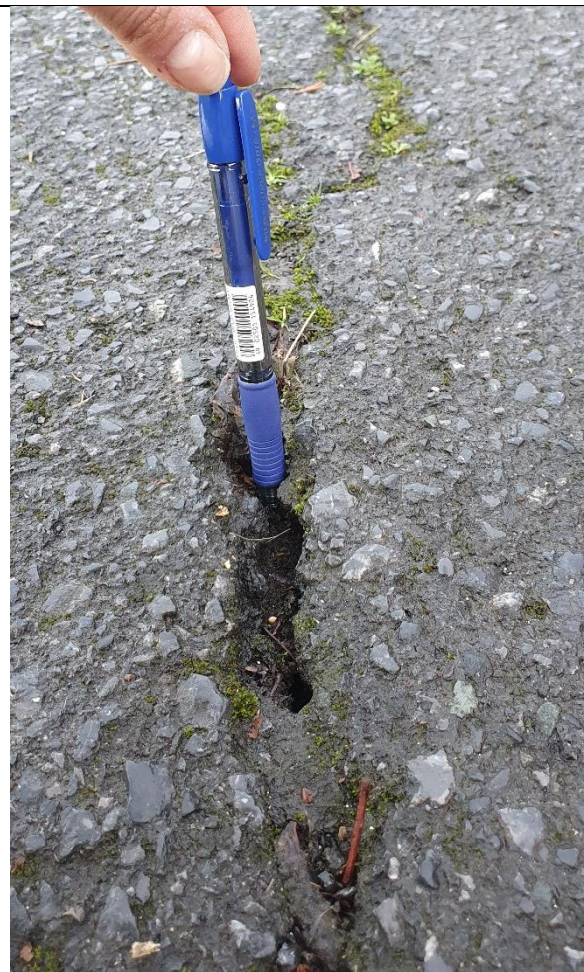
Detalle de grieta en asfalto de apertura de 1 cm aproximado.

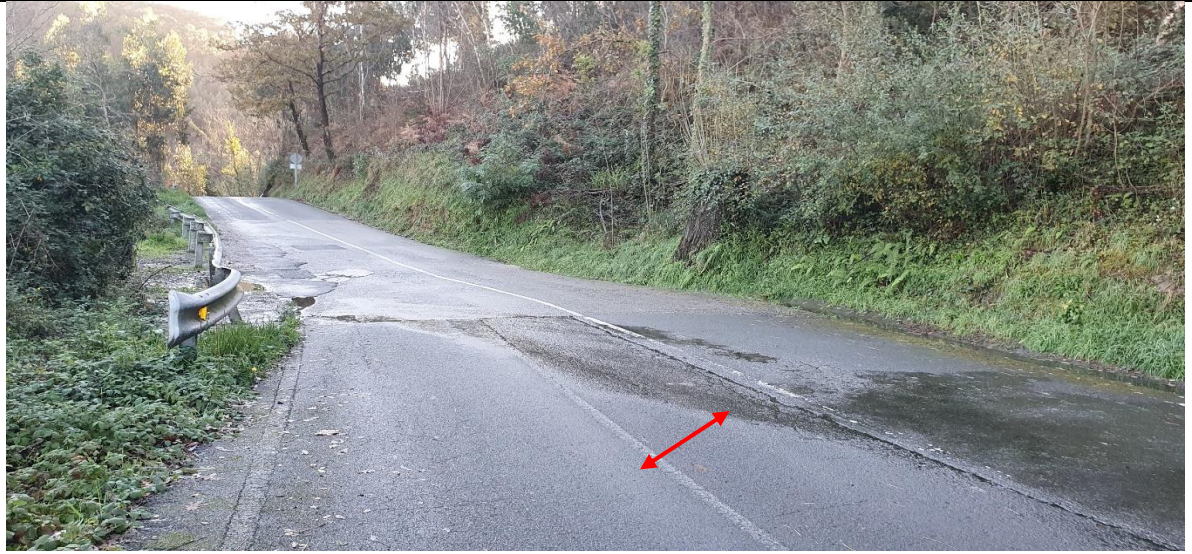
Vista general del talud G. Se observa un hundimiento en la parte central entre los PK 0+570 y PK 0+580, así como grieta longitudinal al trazado. Se aprecia una modificación del eje central del vial (señalado con flechas rojas).

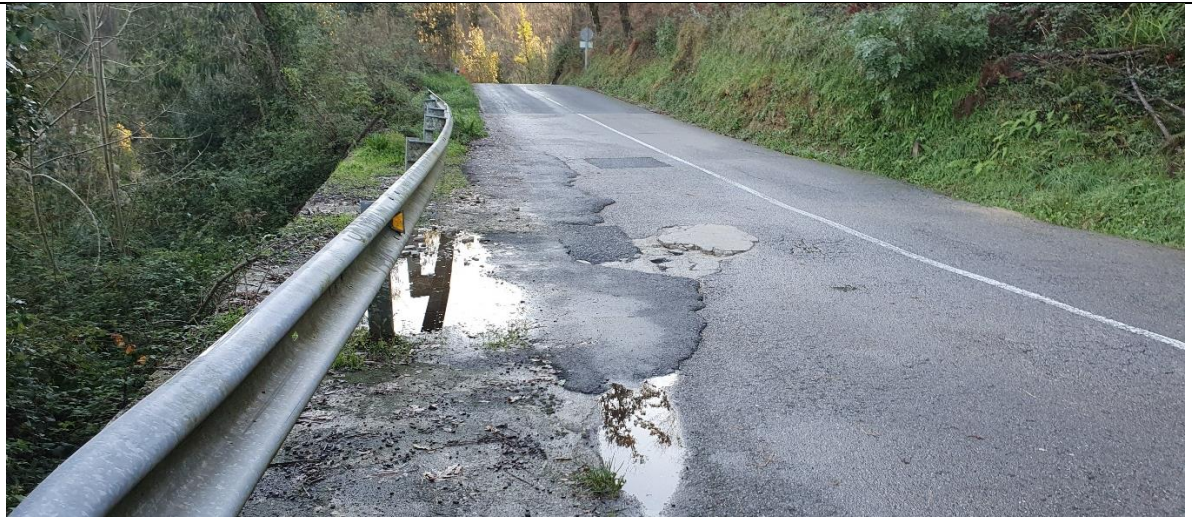
Detalle de patologías en firme al comienzo de la zona deprimida con varios parcheos, grietas y zonas encharcadas, en PK 0+570.

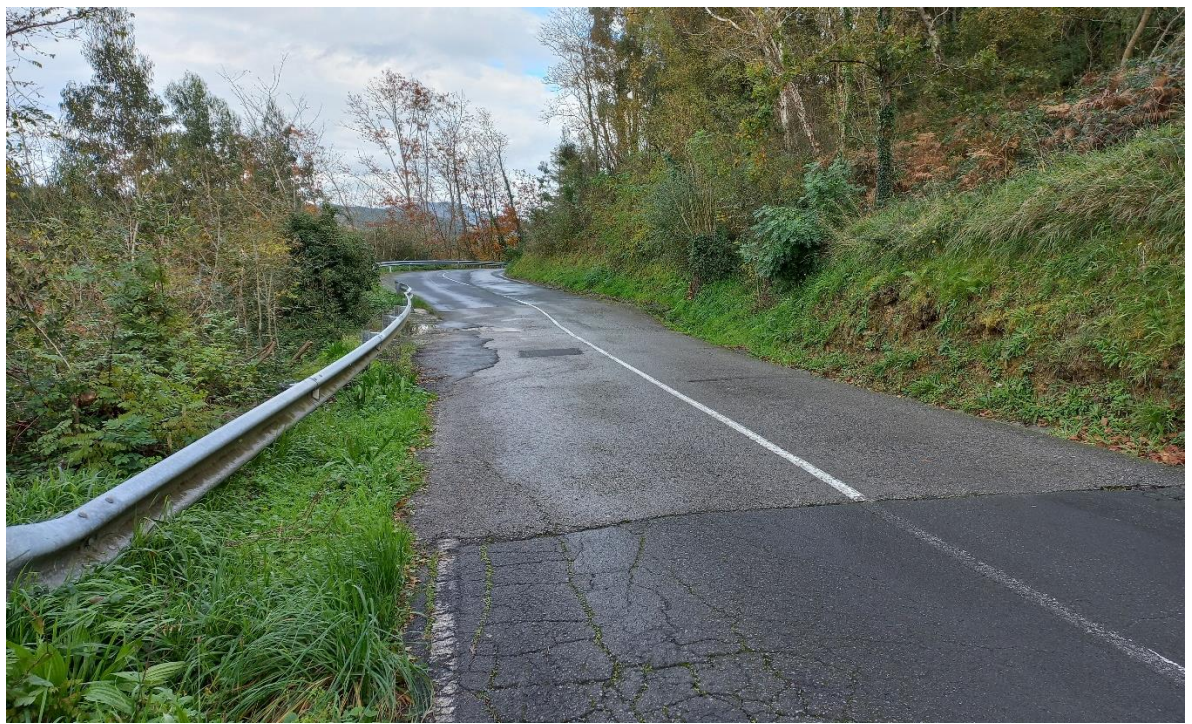
Vista general del inicio del talud H en el PK 0+610. Deformación y patologías generalizadas del firme. Franja reasfaltada entre los PK 0+610-0+620 y grietas de "piel de cocodrilo" a inicio.

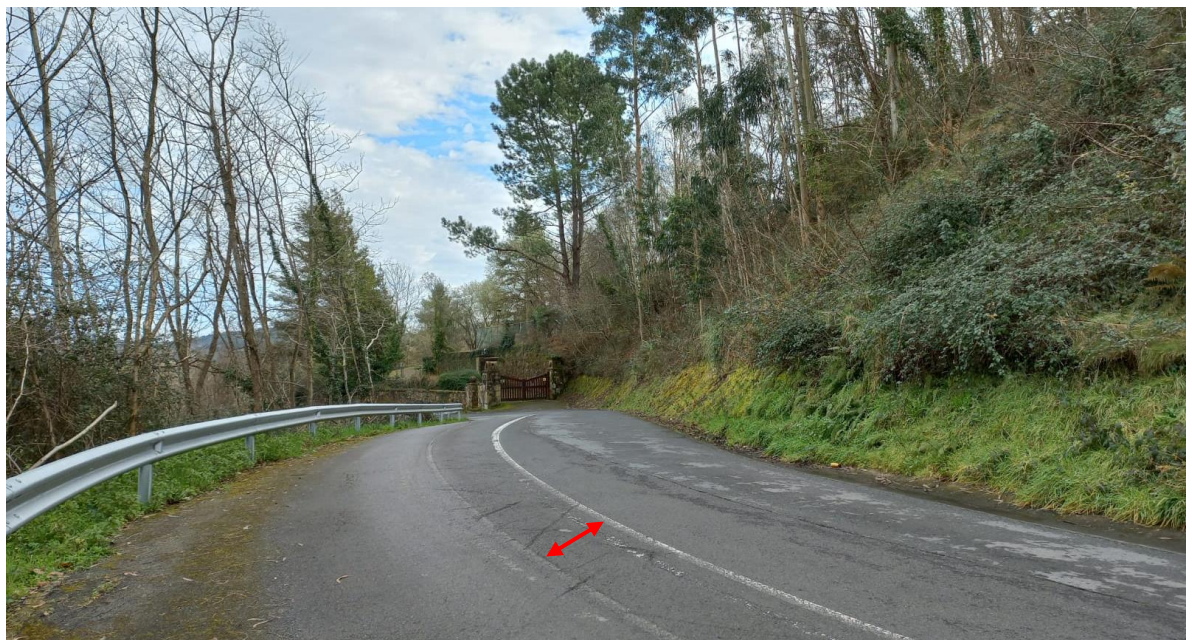
Vista general del talud H hacia el final, desde el PK 0+660 tras la curva. Se observa una modificación del eje central del vial (señalado con flechas rojas) y hundimientos en el margen exterior del carril derecho.

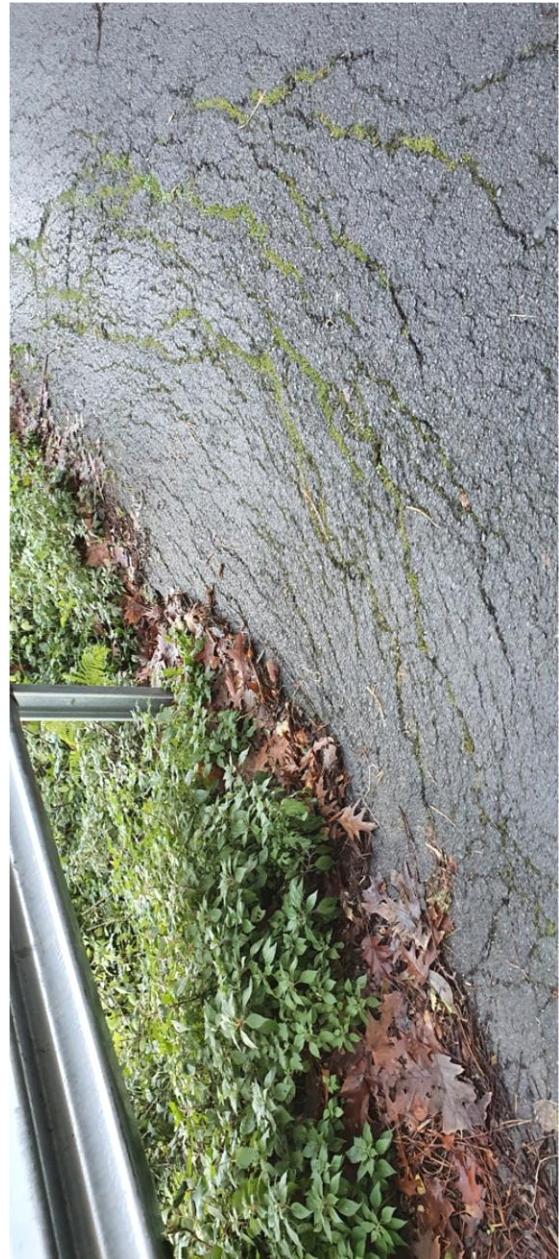
Detalle de grietas y hundimiento aproximado de 10 a 15 cm del margen exterior del carril izquierdo. PK 0+700.

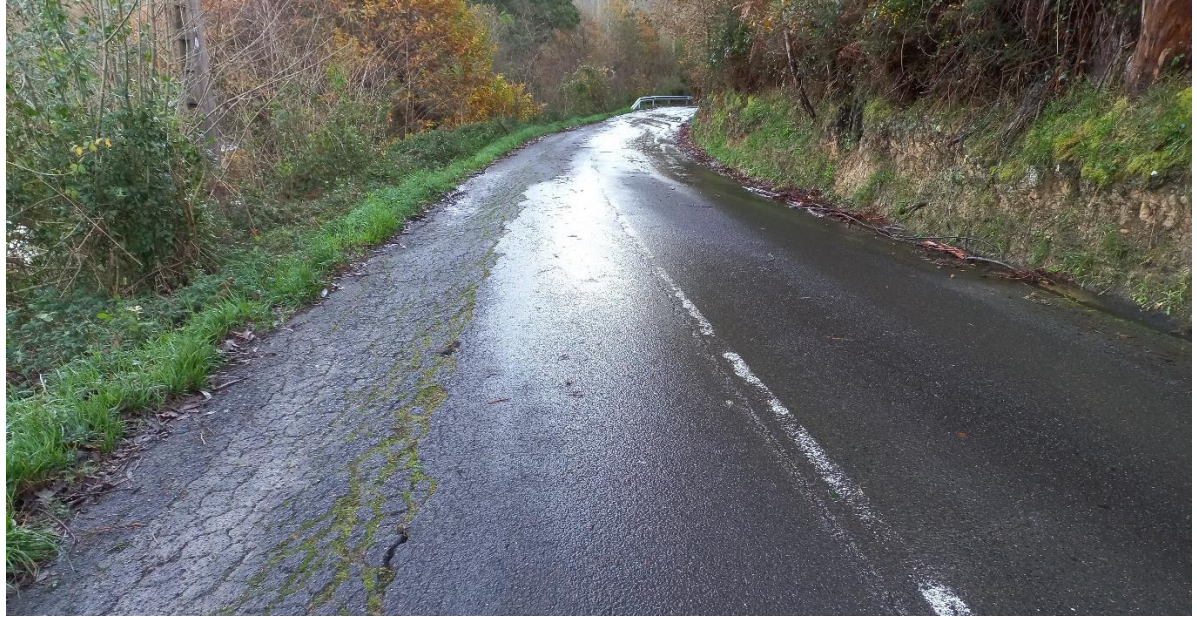
Vista hacia el final del talud I desde el PK 1+020 tras la curva. Se observa un intenso hundimiento en el margen del carril izquierdo así como un intenso agrietado de tipo "piel de cocodrilo". También se observan deformaciones y obstrucciones en la cuneta de pie.

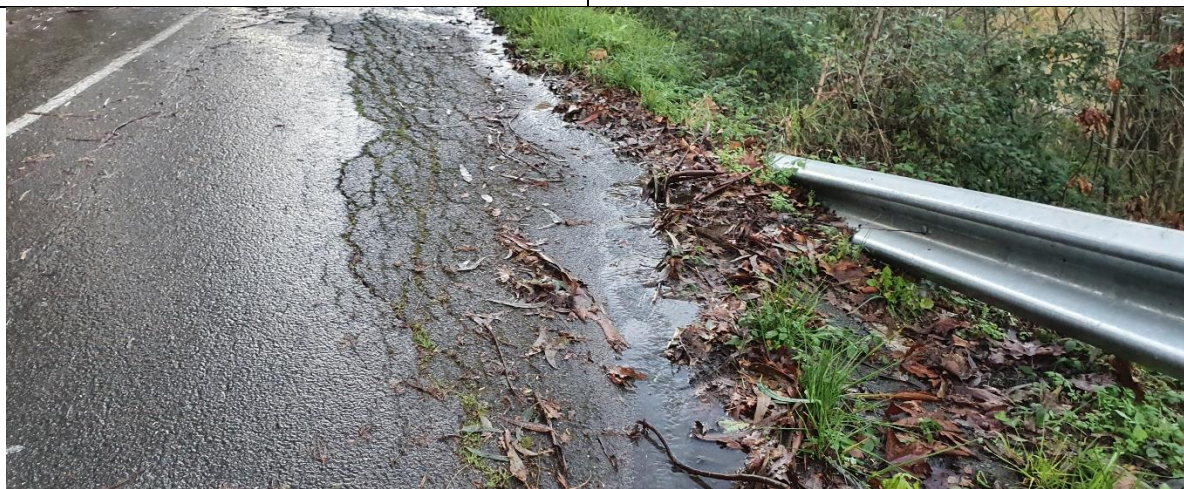
Detalle del intenso hundimiento a lo largo del margen del carril izquierdo, del orden de 15 cm de hundimiento, así como un intenso agrietado de tipo "piel de cocodrilo" en el PK 1+080.

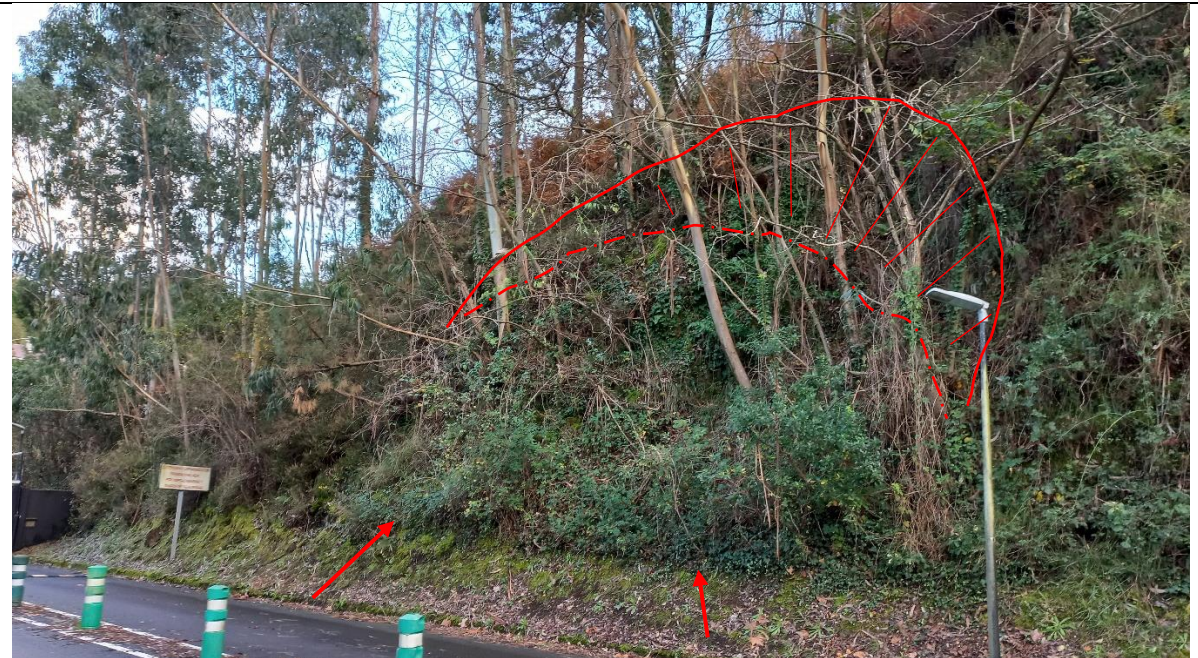
Final del talud y de la carretera de acceso a la urbanización. Se aprecia un abombamiento de la cara del talud indicando de una rotura a través del contacto entre eluvial y la masa de roca alterada, en el PK 1+590.
