### **DURABILITY OF THE OLD PREFABRICATED CONCRETE NAVES OF ENSIDESA, AVILÉS (SPAIN)**

### ***LA DURABILIDAD DE LAS ANTIGUAS NAVES DE ENSIDESA, AVILÉS (ESPAÑA)***

**Lozano, Alfonso<sup>1</sup>; Alonso, Mar<sup>2</sup>; Álvarez, Felipe<sup>3</sup>; Del Coz, Juan José<sup>4</sup>**

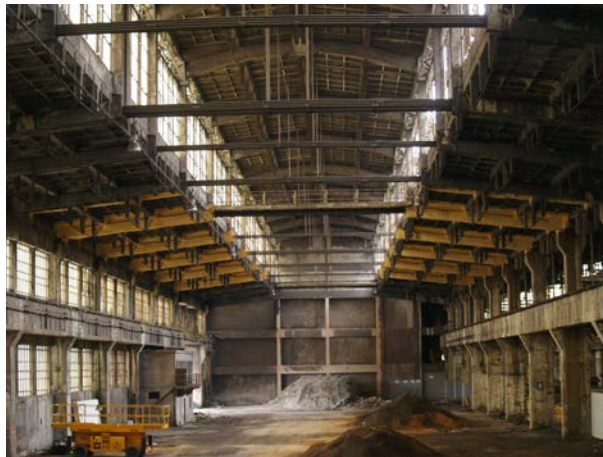
Previamente a la realización de los ensayos destructivos y no destructivos sobre los componentes estructurales, se llevó a cabo una inspección visual de las naves nº 6 - 7 con el fin de determinar qué elementos aportarían información más relevante sobre el estado general del hormigón (Figura 4). Al mismo tiempo se recopilaría información que estimaría su grado de deterioro; y en especial los asociados a la exposición al entorno agresivo de la planta industrial.

Figura 4: Vista de una de las naves en el momento de la primera inspección.

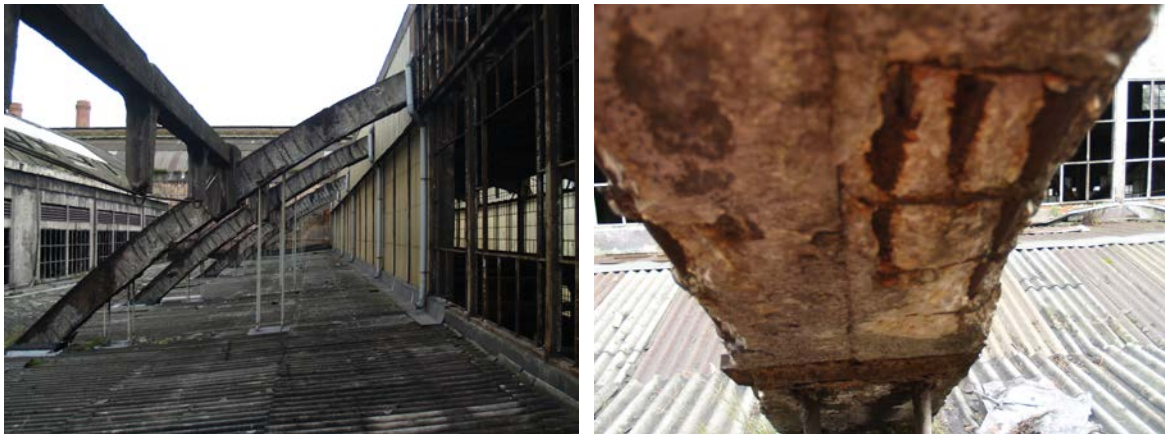
Sin duda se trataba de los componentes más gravemente afectados por la acción de los agentes meteorológicos entre los que se incluía no sólo su exposición directa a la lluvia sino especialmente los contaminantes presentes en la atmósfera. En este caso la totalidad de estos elementos sí mostraba un avanzado proceso de corrosión de sus armaduras (Figuras 5 y 6), especialmente las dispuestas en el intradós de las piezas, hasta el punto de que muchas de ellas habían desaparecido por completo. El grado de oxidación era tal que también una gran parte o todo el recubrimiento se había desprendido, favoreciendo y acelerando el deterioro de las barras.

Figuras 5 y 6: Daños por corrosión de armaduras en los arcos.

8) Por el contrario, el estado de los arcos situados en el exterior era muy deficiente, y su reparación resultaba obligada. La ejecución se simplificaría con encofrados de FRP y hormigón autocompactante.
