LA INTERVENCIÓN EN LA CAPILLA DE SAN LORENZO DE GIJÓN (ASTURIAS - ESPAÑA): SEGUIMIENTO PETROLOGICO

RESTORATION OF THE CHAPEL OF SAN LORENZO IN GIJÓN (ASTURIAS - SPAIN): PETROLOGICAL FOLLOW UP

Rosa Esbert
Dpto. de Petrología
Universidad de Oviedo /
Dept. of Petrology
University of Oviedo

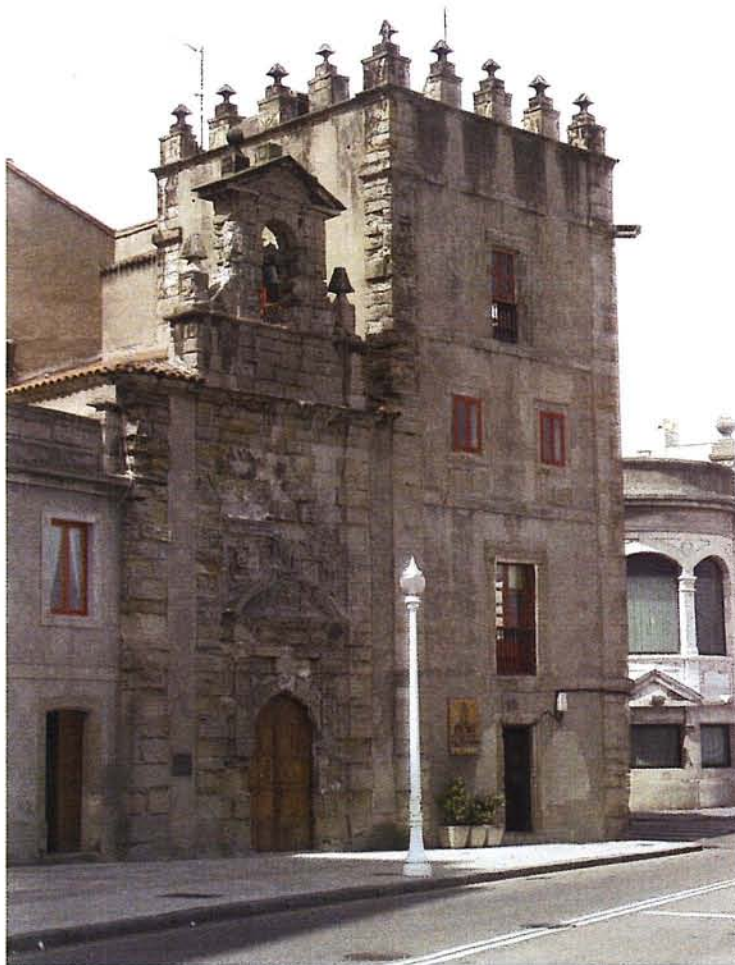
La fachada barroca de la capilla de San Lorenzo de Gijón, labrada en piedra arenisca, presentaba desde hace tiempo un avanzado estado de deterioro, con sillares horadados y desgastados, que ha proporcionado a la capilla un aspecto extraordinariamente singular (Fig. 1). Esta intensa alteración ocasionó además, desprendimientos de material, con peligro para los viandantes, por lo que se decide la intervención por iniciativa de la propiedad (Diciembre 2002).

The baroque façade of the Chapel of San Lorenzo in Gijón, made of carved sandstone, had shown severe deterioration for some time. The ashlar stone was worn and had holes in it, giving the chapel a singular appearance (Fig. 1). This severe deterioration also caused stone pieces to fall off, presenting a hazard for passers-by, so the decision to repair the chapel was made by the property management (December 2002). Once the characteristics of the work had been studied and restoration considered, the technical team proposed keeping the original wall and the image of the chapel to the greatest possible degree since it was part of society's collective memory (Fig. 2). Both aspects were carefully weighed during the restoration.

Figura 1: Aspecto general que presentaba la fachada de la capilla de San Lorenzo de Gijón antes de la intervención (Octubre 2002).
Figure 1. Overall appearance of the façade of the Chapel of San Lorenzo in Gijón before the restoration. (October 2002).

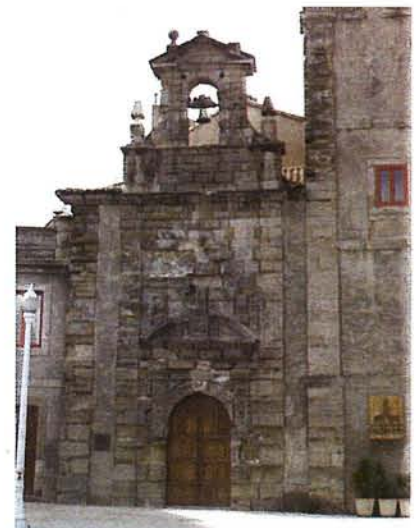
Figura 2: Vista frontal de la fachada de la capilla de San Lorenzo en avanzado estado de deterioro (Octubre 2002).
Figure 2. Front view of the façade of the Chapel of San Lorenzo in its advanced state of deterioration. (October 2002).

Valoradas las circunstancias de esta obra, y al plantear la restauración, el equipo técnico se ha propuesto intervenir sobre el deterioro, conservando la fábrica original y manteniendo en lo posible la imagen que la capilla transmite, ya que se supone asimilada por la memoria colectiva de la sociedad (Fig. 2). Ambos aspectos han sido cuidadosamente sopesados durante la ejecución de las obras.

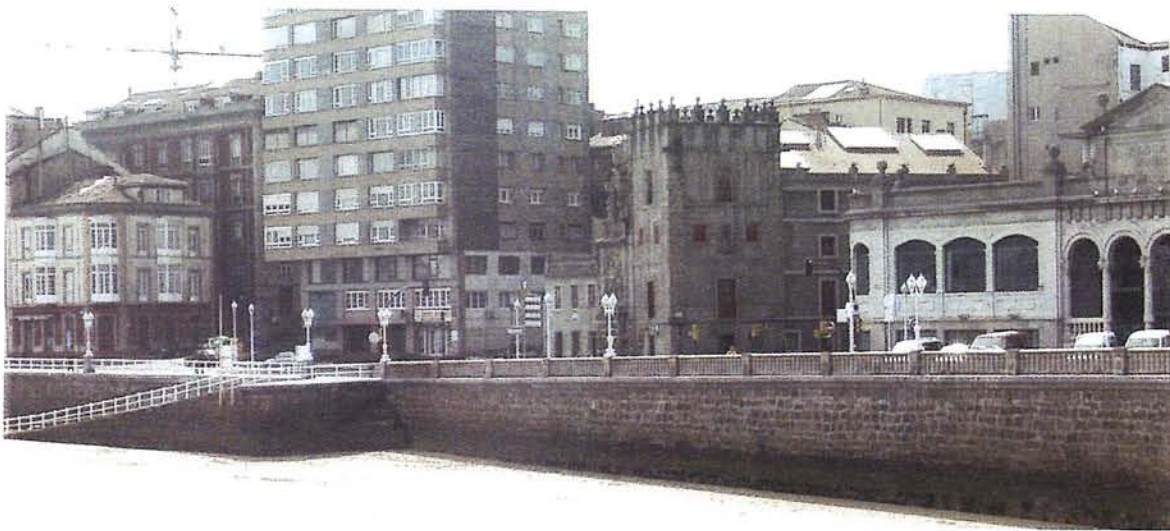
Figura 3: Vista parcial de la playa de San Lorenzo con su correspondiente paseo marítimo. En el centro de la imagen se aprecia el palacio barroco de la familia Jove
 Figure 3. Partial view of the beach of San Lorenzo with its seaside promenade. The Jove family baroque palace can be seen in the center.

is located in the center of the city of Gijón. One façade faces a public street with heavy traffic and is located just a few metres from the San Lorenzo Beach. This location in an urban and maritime area posed a very harmful environment for the building materials (Fig. 3).

El palacio barroco que construyó la familia Jove, del que forma parte la capilla de San Lorenzo, se encuentra situado en el centro de la ciudad de Gijón, con fachada a una vía pública con intenso tráfico rodado y a escasos metros de la playa de San Lorenzo. Esta ubicación en un ambiente urbano y marítimo, genera un ambiente muy dañino para los materiales de construcción (Fig. 3).

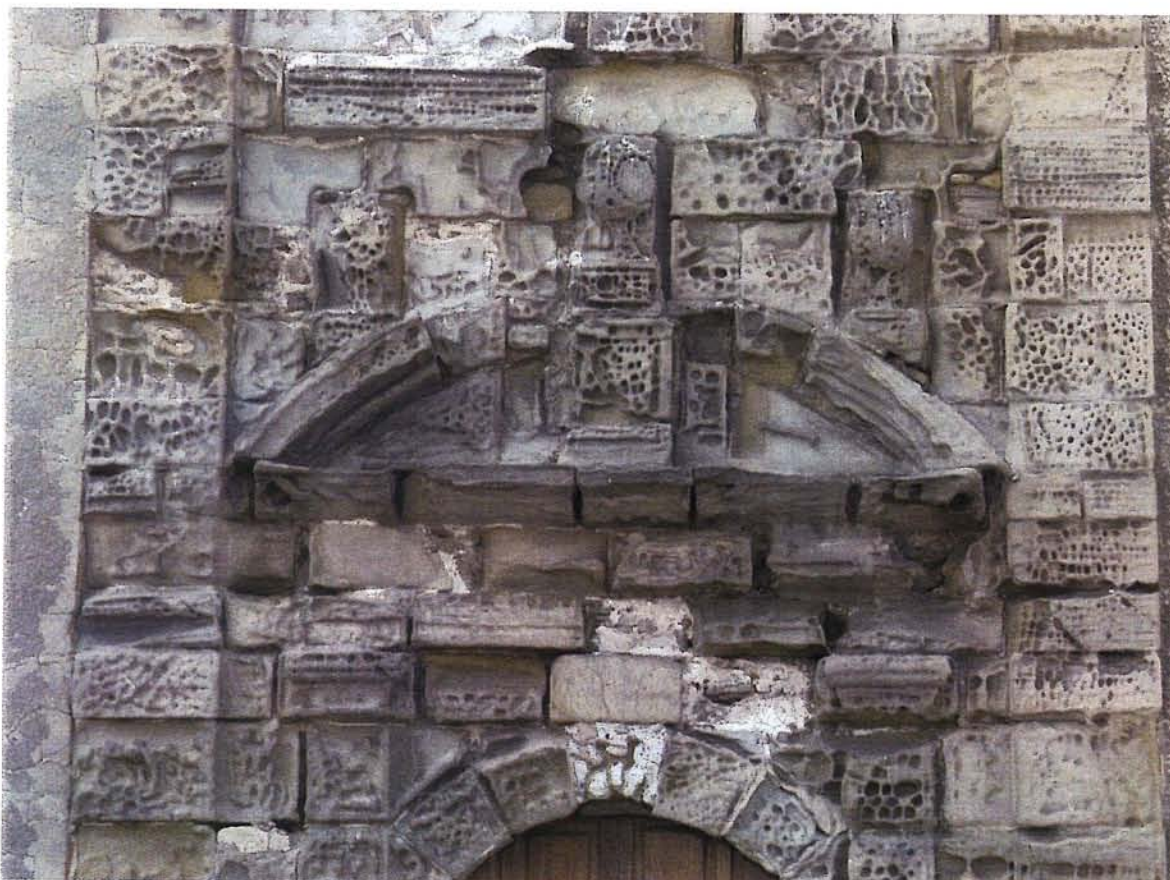
Figura 4: Detalle de la parte central de la capilla donde se observan distintas formas de alteración: alveolos, acanaladuras, descamaciones, etc. Todas estas patologías conllevan importantes pérdidas de material
 Figure 4. Close up of the central part of the chapel where different types of deterioration are in evidence: alveolation, grooves, scales, etc. All of these alterations cause stone loss.

La interrelación entre un medio tan nocivo y un material con las características intrínsecas como el aquí presente, propicia un proceso generalizado de arenización que produce la disgregación de los constituyentes minerales del material rocoso. Este proceso genera diversas formas de alteración como son: alveolización (Fig.4), formación de acanaladuras, descamaciones, desplazaciones, pérdidas de fragmentos y desbaste de las superficies. Estas patologías alteran dramáticamente la superficie original de los sillares (Fig.5) y a los morteros de juntas, y en última instancia debilitan la estructura del edificio, lo que supone un peligro para la integridad física de la fábrica.

The interaction between such a harmful atmosphere and stone with intrinsic properties like this prompted generalized sanding that caused the mineral components of the stone to come apart. This process causes different types of alteration such as: the honeycomb effect (alveolation) (Fig. 4), formation of grooves, scales, deplating, loss of stone fragments and worn surfaces. These problems dramatically alter the original surface of the ashlar stones (Fig. 5) and the mortar of the joints. Finally, the structure of the building becomes weak, which is a true danger for the original walls.

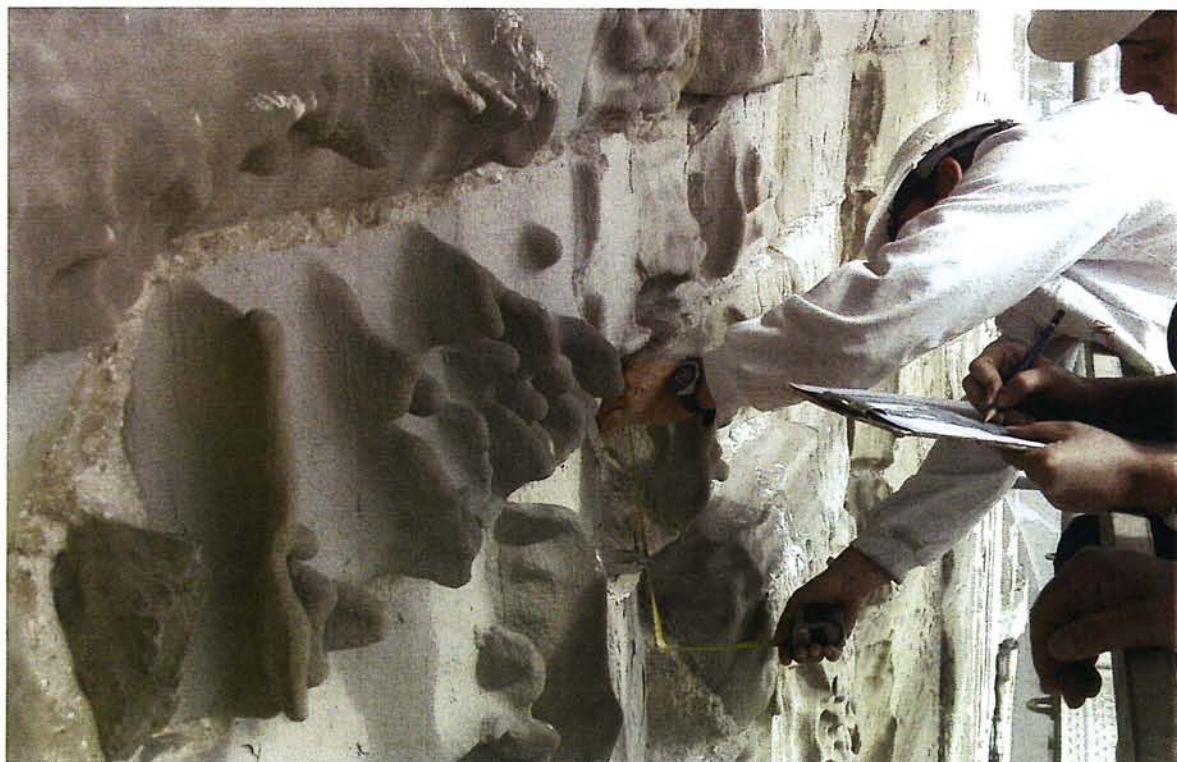
Figura 5: Evolución del fenómeno de alveolización hasta la pérdida de sección de los sillares. En estos casos sólo permanecen unas crestas de arenisca donde antes había un volumen continuo de la misma.

Figure 5. Evolution of alveolation to the point of loss of part of the ashlar pieces. In these cases, only some sandstone crests remain where the area was previously smooth.

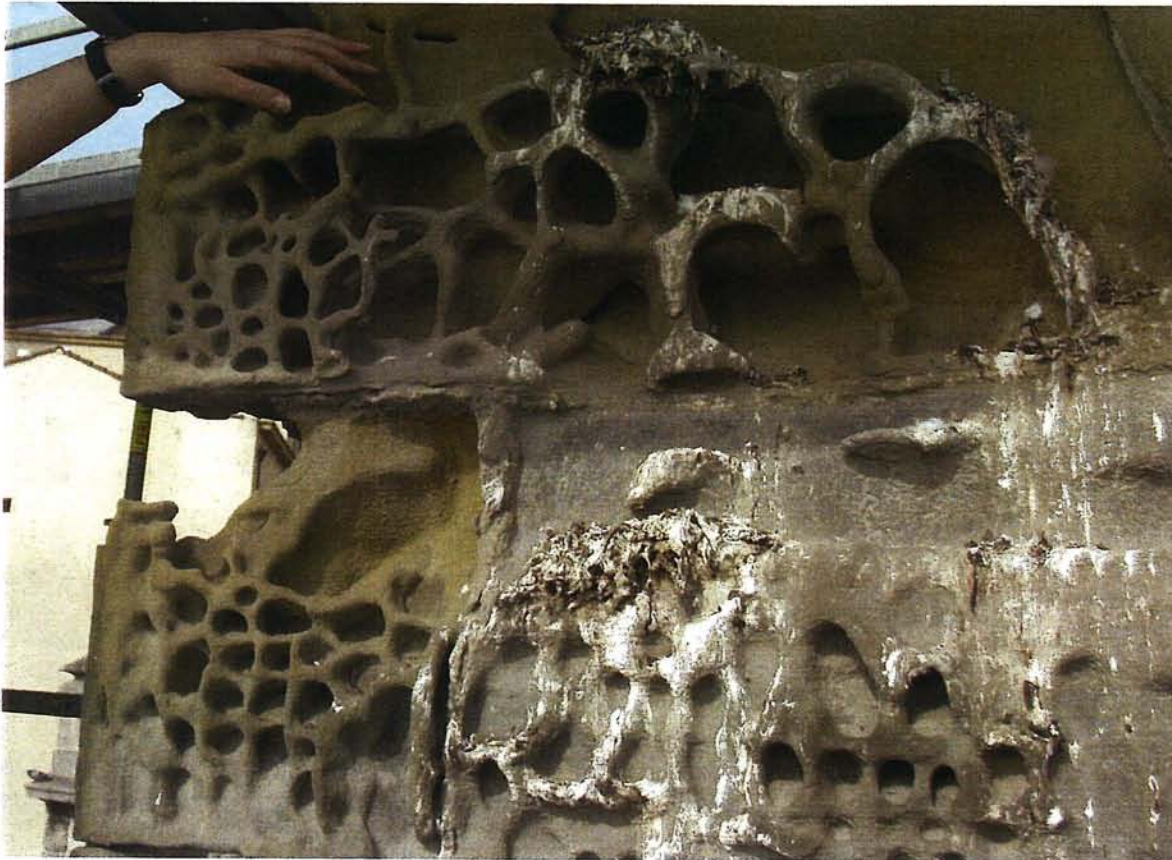
Otras formas de alteración presentes, pero cuantitativamente menos relevantes son: costras negras y depósitos orgánicos ocasionados por la acumulación de excrementos de aves (Fig. 6).

Other types of less severe alteration could also be seen: black scales and organic build up caused by bird excrement (Fig. 6). The severe effects of these harmful processes made the façade unrecognizable from its original design and the lines and ornamental pieces had been partially erased. A great deal of the original building material had also been lost. As was mentioned above, the objective was to keep the appearance the chapel had acquired over time without having to renounce all the technical improvements available to restore the façade of the chapel.

Figura 6: Sobre muchos de los alveolos se acumulan depósitos orgánicos de excrementos de aves.
Figure 6. Bird excrement accumulates on many of the alveoles.

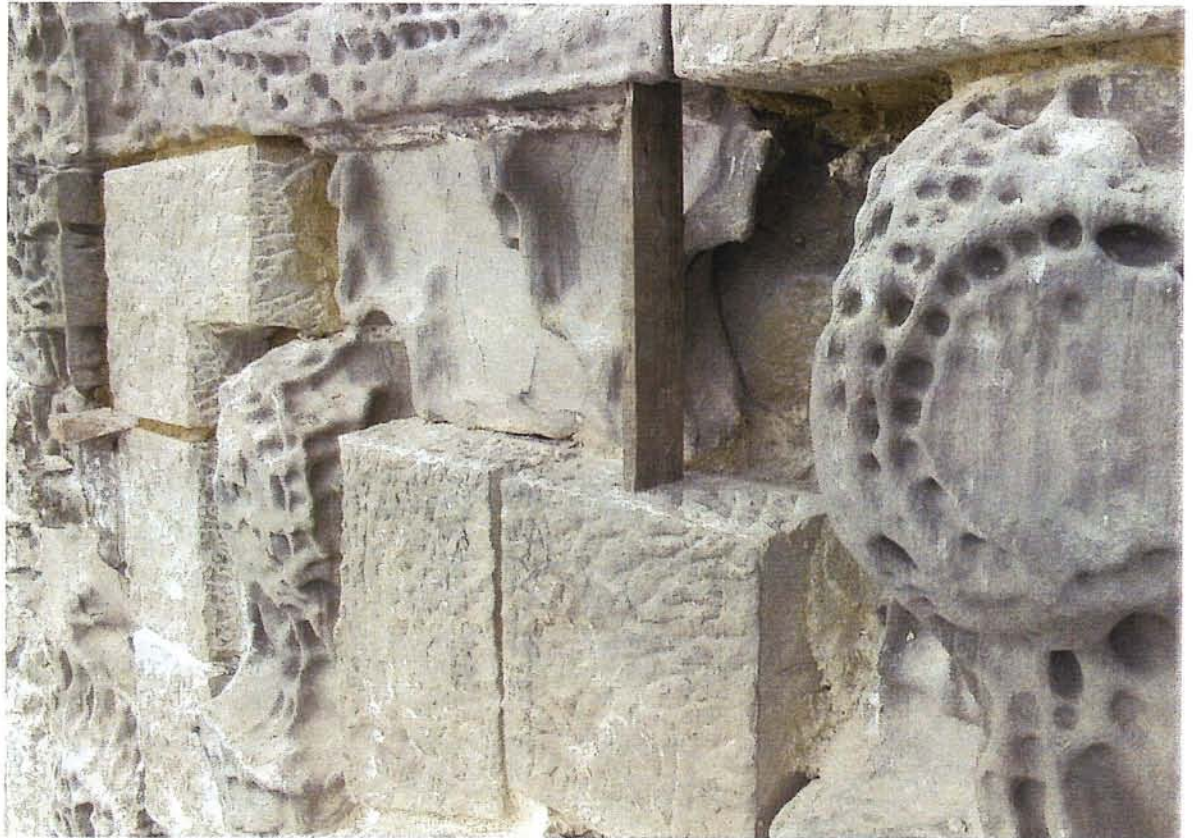
Figura 7: Labores de reposición con piedra.
Figure 7. Stone replacement tasks.

The replacement and substitution work were fundamental in this case and focused on the central part of the façade where many of the ashlar stones had lost pieces. The criteria for this stage was to try to visually integrate them into the façade but also showing that they had been replaced while minimizing the aesthetic impact of the integration. Because it was difficult to obtain Jurassic sandstone for the entire parts that had to be substituted, aesthetic, petrological and compatibility criteria favoured the use of sandstone known commercially as los Pinares sandstone. This stone was used to make ashlar pieces, part of the curved features of the main wall and the lost balls that trimmed the belfry. A rough stone work technique was chosen that did not differ much from the original adjacent surfaces which were severely alevolated and a slightly grey veil was applied to los Pinares sandstone before it was installed to make it blend with the original stone (Fig. 7).

Ante la dificultad de disponer de arenisca jurásica para la totalidad de las labores de sustitución, y atendiendo fundamentalmente a criterios estéticos, petrológicos, y a la compatibilidad con la piedra existente, se ha seleccionado una arenisca, conocida comercialmente como Arenisca de los Pinares, para las labores de reposición. Con esta piedra se han labrado sillares, parte de los elementos curvos del frontón y las bolas perdidas que remataban la espadaña. Se eligió una labra tosca que no contrastara demasiado con las superficies originales adyacentes intensamente alveolizadas y los sillares de Arenisca de los Pinares se entonaron con una leve veladura de tono grisáceo, antes de su colocación (Fig 7).

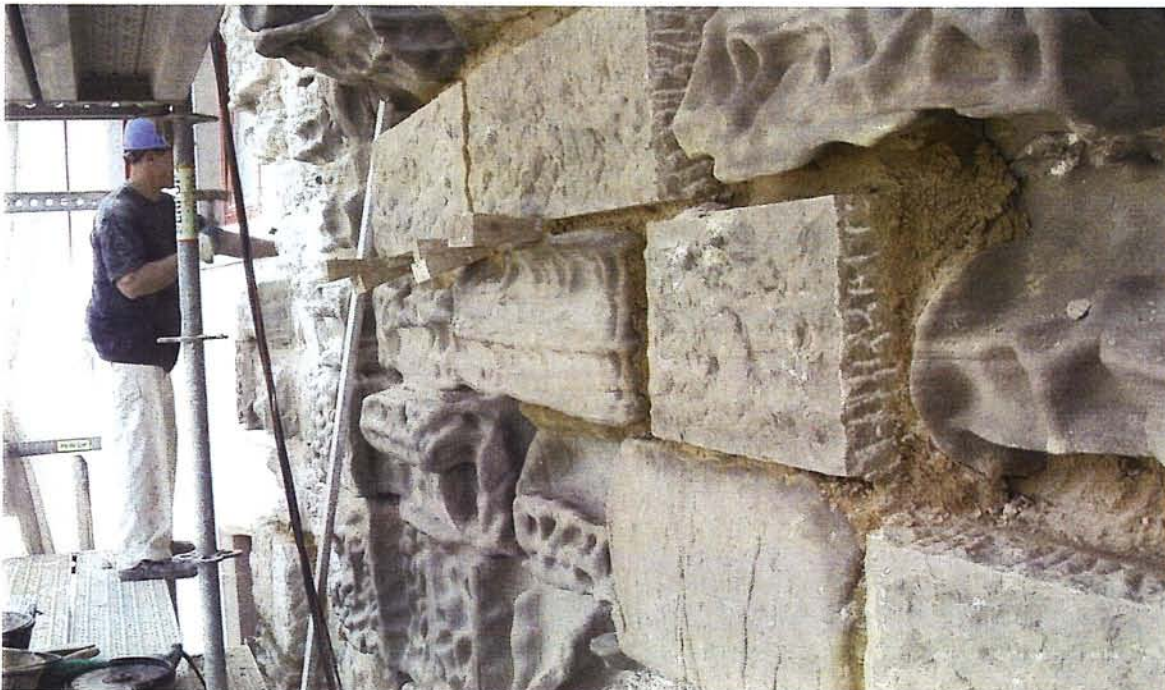
Figura 8: Labores de reposición con piedra en el cuerpo central de la capilla.
Figure 8. Stone replacement in the central section of the chapel.

Besides the appearance or aesthetic criteria, the technical aspects of these replacement tasks were taken into account. The work went from the bottom upwards so that possible collapses due to structural destabilization could be corrected. Firstly, the spaces where the new ashlar stones were to be placed had to be cleaned and prepared. The new pieces were installed and rough rejoining was done around the new pieces (Figures 7 and 8). The final joints were com-

Además de los criterios aspectuales o estéticos, se han tenido en cuenta las exigencias técnicas para la materialización de estas labores de reposición. Las labores comenzaron de abajo hacia arriba, con objeto de subsanar posibles colapsos por desestabilización estructural. Primero se sanearon y prepararon los huecos que iban a recibir los nuevos sillares, se presentaron, colocaron y acuñaron las piezas nuevas y se procedió a un rejunteo grosero de los volúmenes incor-

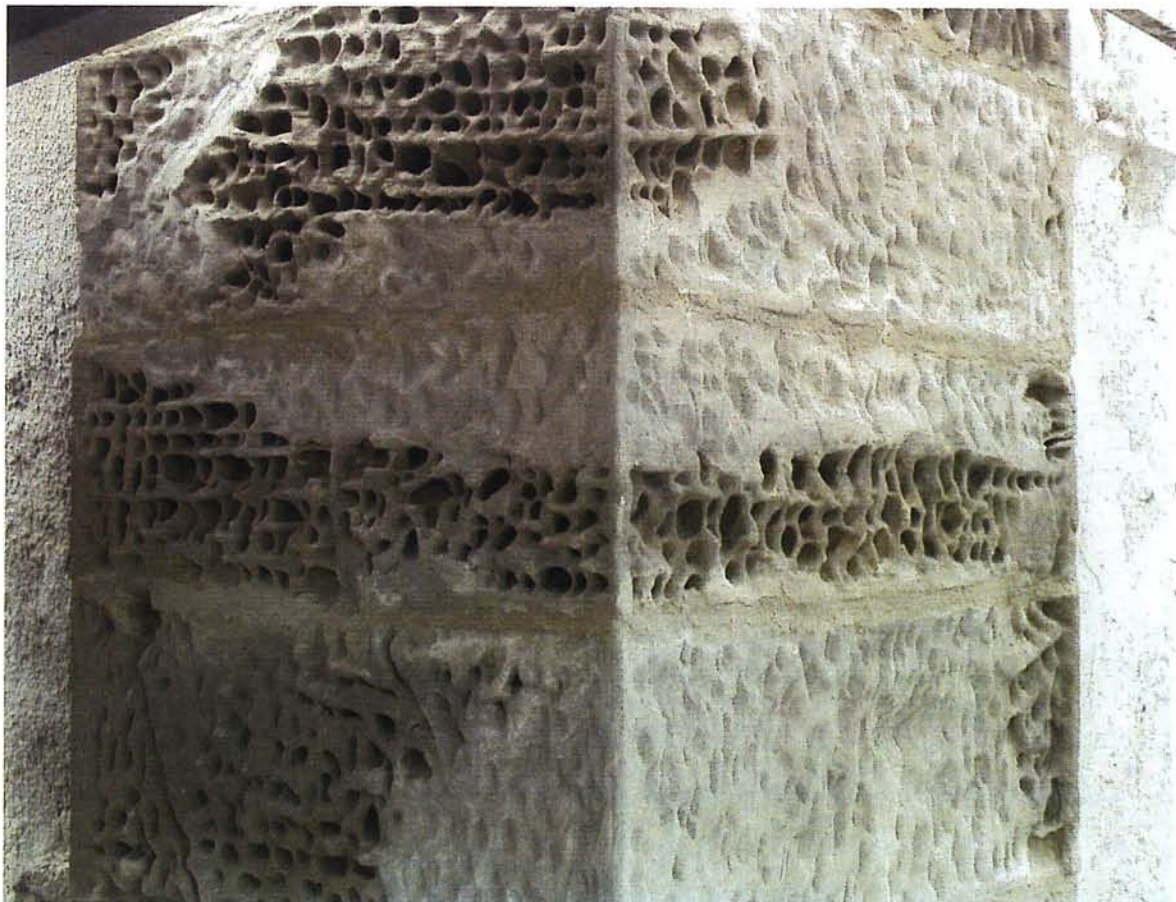
Figura 9: Reintegración de sillares con mortero de restauración.
Figure 9. Reintegration of ashlar pieces with restoration mortar.

En lo que se refiere a la reintegración morfológica de volúmenes y elementos perdidos con morteros de restauración, constituyó una fase fundamental y complementaria a la reposición con piedra (Fig. 9). Persiguió la recuperación funcional y la redefinición de líneas verticales y horizontales que contribuyera a la lectura artística de la fachada.

The morphological reintegration of lost shapes and pieces with restoration mortar was a key stage and would complement the replacement of the stone (Fig. 9). The functional recovery continued and vertical and horizontal lines were redefined, contributing to the artistic arrangement of the façade.

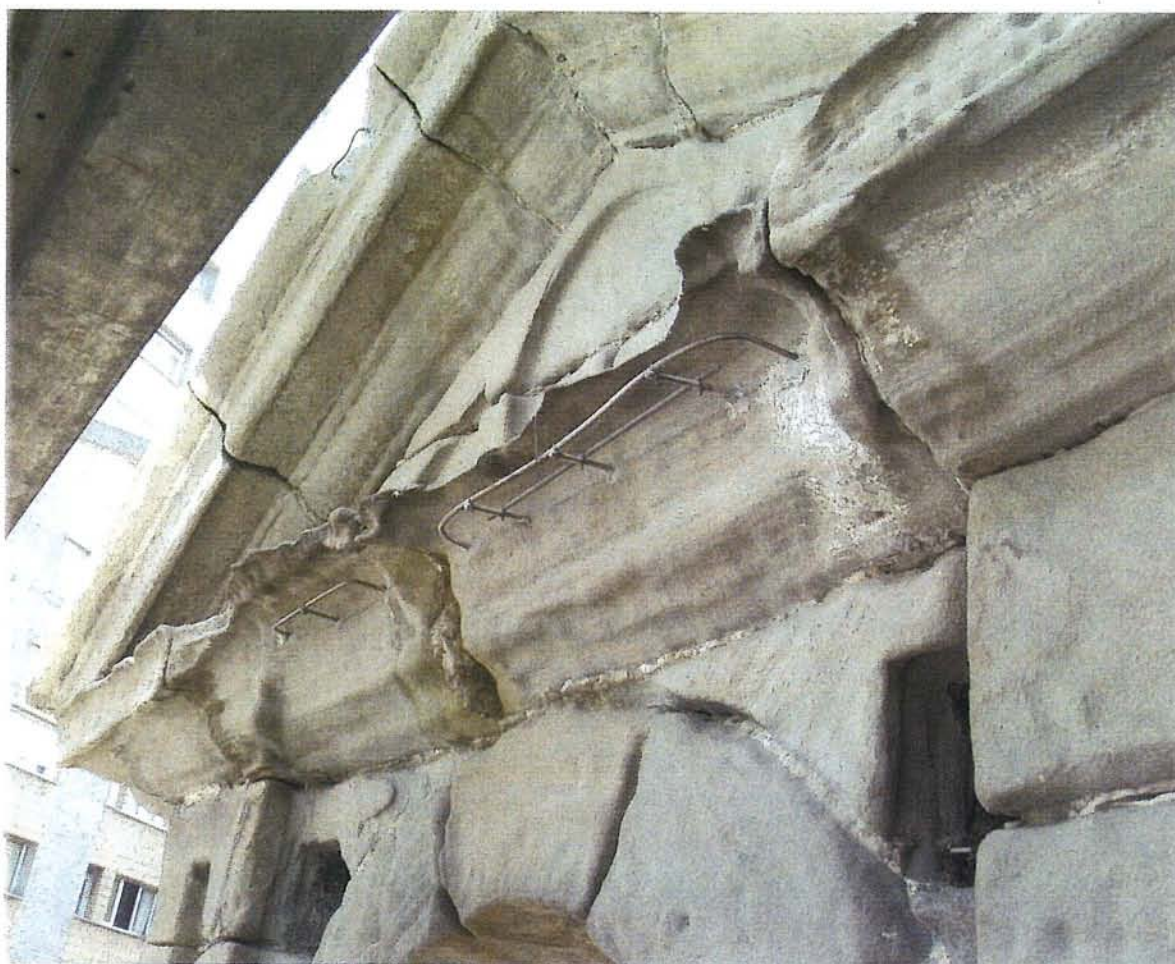
Figura 10: Armado de la cornisa de la espadaña.
Figure 10. Framework of the belfry cornice.

La recuperación formal de elementos y volúmenes con mortero de restauración afectó a molduras horizontales, líneas verticales, calles laterales, a las bolas adosadas al frontón inferior, a parte de los elementos curvos del frontón y a algún pináculo. La recuperación del moldurado se realizó previo armado de las piezas para asegurar su estabilidad (Fig. 10).

The formal recovery of the features and shapes with restoration mortar affected horizontal molding, vertical lines, lateral streets, the balls attached to the lower main wall besides the curved features of the main wall and some pinnacles. The molding was recovered after the pieces were mounted to ensure stability (Fig. 10).

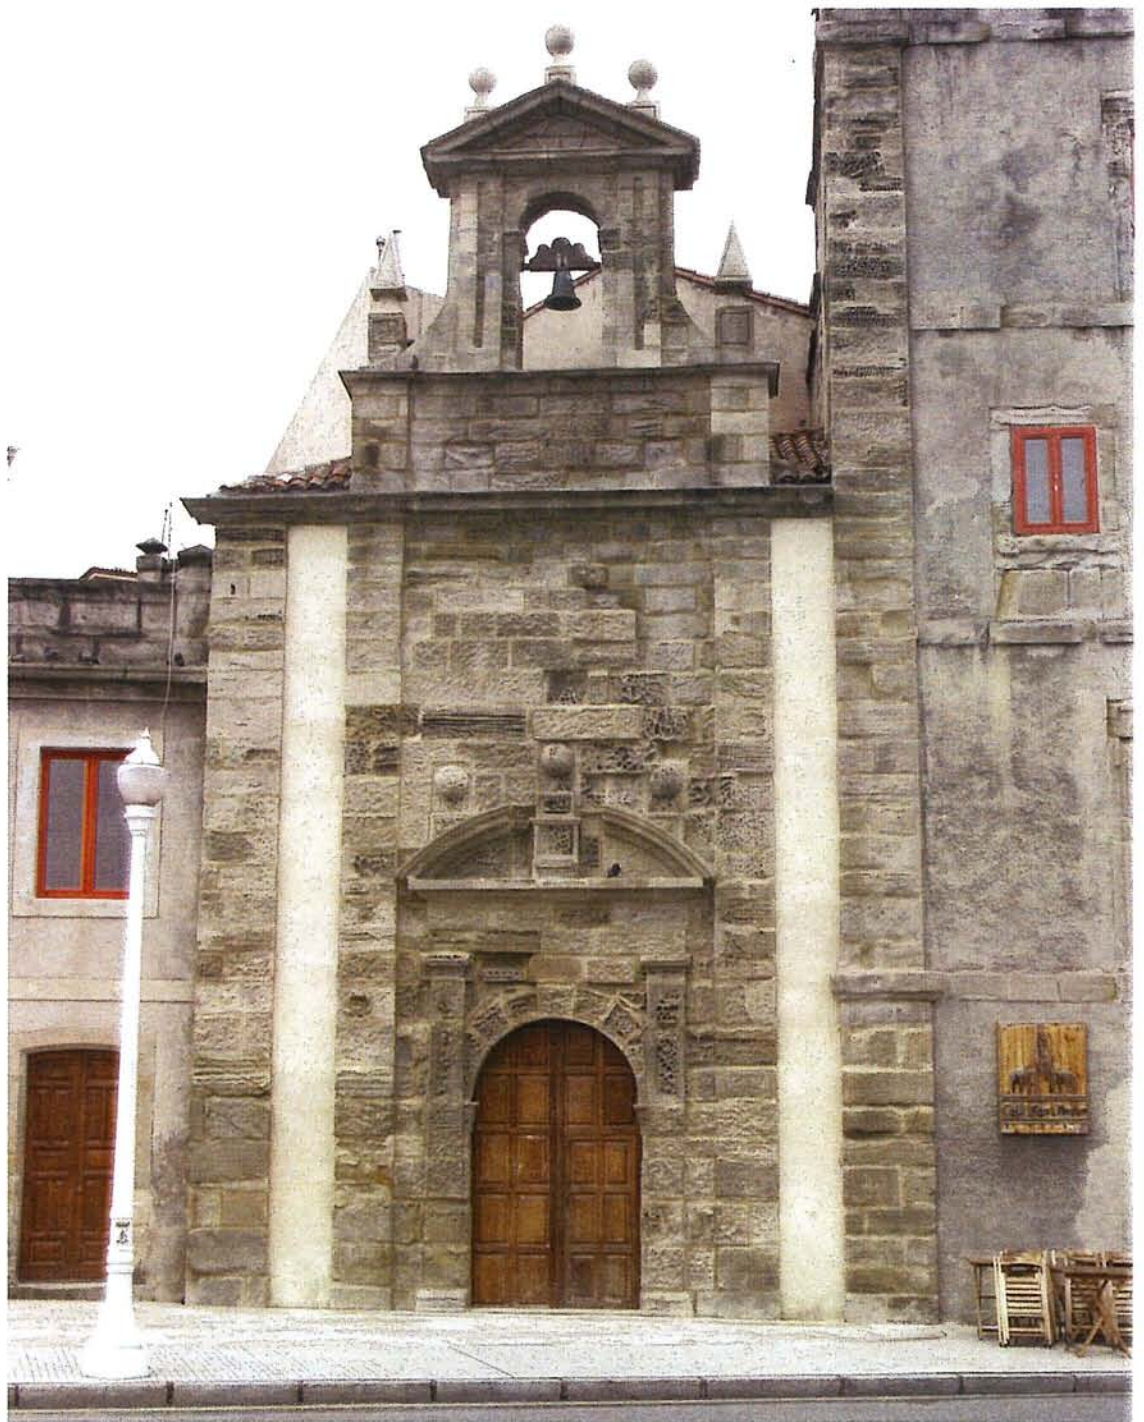
Figura 11: Aspecto general de la fachada después de la intervención.
 Figure 11. Overall appearance of the façade after the work.

Other work carried out in the Chapel of San Lorenzo included: correcting the trim on the roof, tying and attaching the pinnacles of the tower and dismantling and repairing the bell. The final effect can be seen in figures 11 and 12.

El aspecto final de esta intervención puede observarse en las figuras 11 y 12.

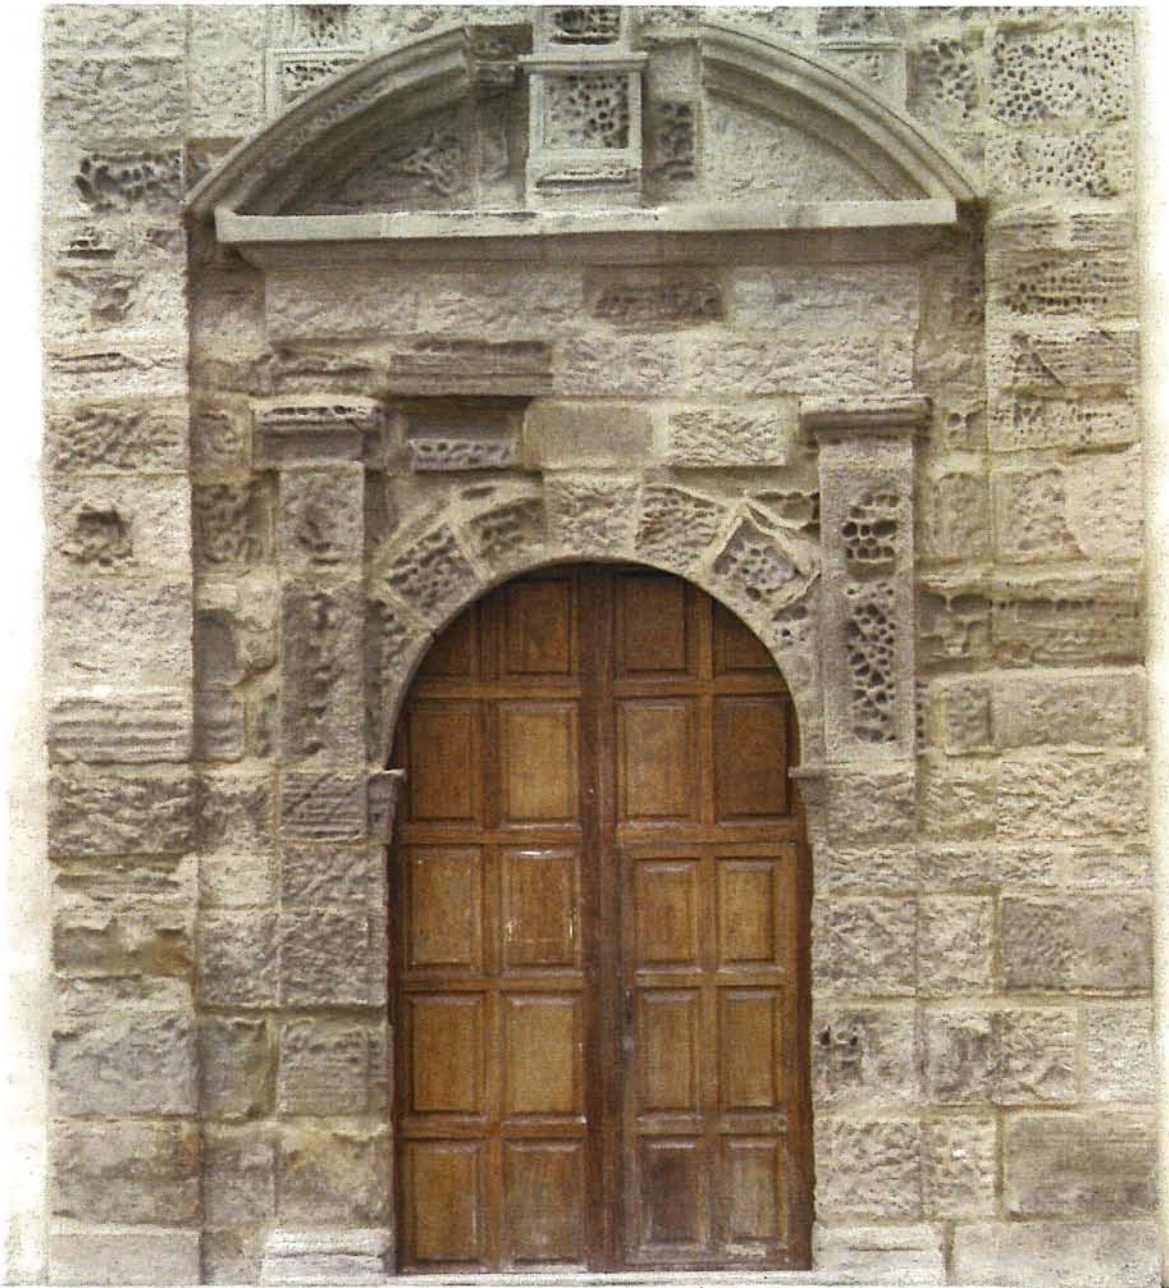
Figura 12: Detalle del cuerpo central tras la intervención.
Figure 12. Close up of the central section after the work.
