# **ANÁLISIS DE ESTABILIDAD DEL ACANTILADO EN LA SENDA COSTERA DEL CABO BUSTO (NO ESPAÑA)**

***TRABAJO FIN DE MÁSTER***

**MÁSTER EN RECURSOS GEOLÓGICOS E INGENIERÍA GEOLÓGICA**

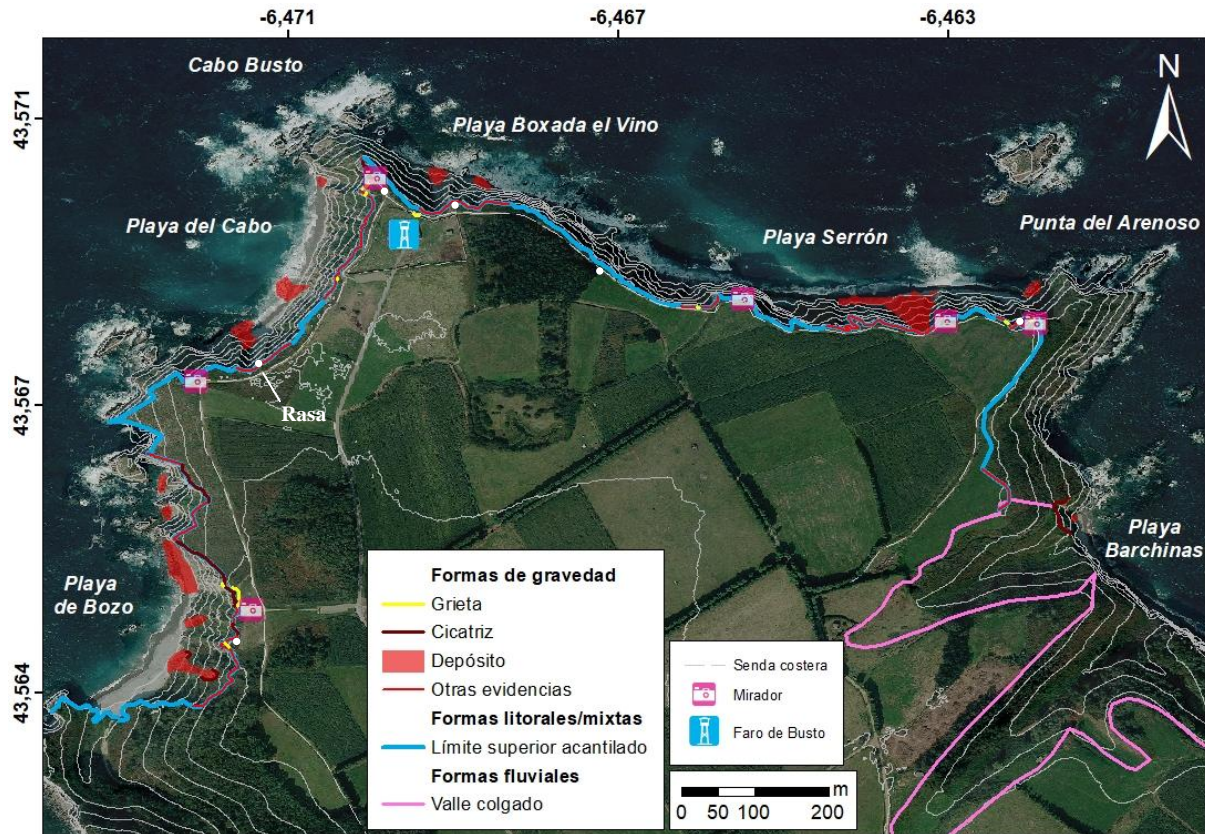
En la figura 15 se muestra la cartografía de inestabilidades del entorno de la senda costera de Cabo Busto correspondiente al año 2022 realizada mediante fotointerpretación y trabajo de campo. En ella se han incluido formas de gravedad, como grietas, cicatrices, depósitos y otras evidencias, una delimitación de la parte superior del acantilado y valles colgados.

Figura 15. Cartografía de elementos geomorfológicos correspondiente al año 2022 (OrtoPNOA 2022 CC-BY 4.0 scne.es) (coordenadas geográficas en sistema sexagesimal).

Otros elementos recogidos en la cartografía son el límite superior del acantilado y las zonas con otras evidencias de inestabilidad (Fig. 15, Anexo 15 y 16), delimitando dichas zonas en función de la presencia de grietas, cicatrices, depósitos de gravedad, escasez de vegetación o morfologías irregulares. En total, se han cartografiado ocho zonas siendo las más extensas, las situadas al oeste de Cabo Busto (Fig. 15).

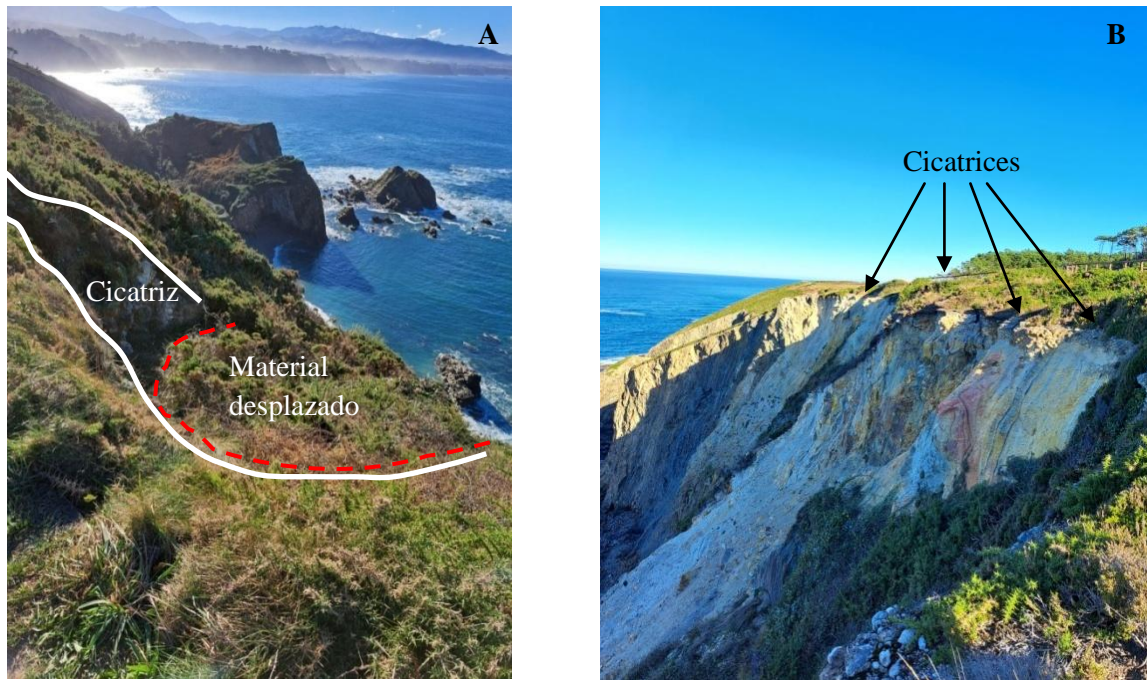
Las cicatrices, con formas irregulares o en semicírculo (Fig. 16A y B), se observan en general en el borde superior del acantilado, afectando tanto a los depósitos superficiales (cantos y arenas poco consolidados) situados sobre la superficie de rasa (Fig. 17A) como al sustrato de cuarcitas y pizarras. Se han identificado un total de diez cicatrices, de las cuáles siete se sitúan en el sector occidental del cabo (Fig. 15, Anexo 12). Éstas pueden llegar a tener decenas de metros, desarrollándose a alturas normalmente superiores a 60 m y pendientes pronunciadas, en torno a 60°, aunque ocasionalmente se pueden encontrar entre 45° y 60°; preferentemente se desarrollan en secciones de acantilado orientados hacia el suroeste.

Figura 16. A. Cicatriz situada en la cornisa del acantilado próximo a la playa de Bozo. B. Zona activa reciente con cicatrices irregulares correspondientes a áreas fuente de procesos de gravedad en la parte alta del acantilado sobre la playa de Bozo.

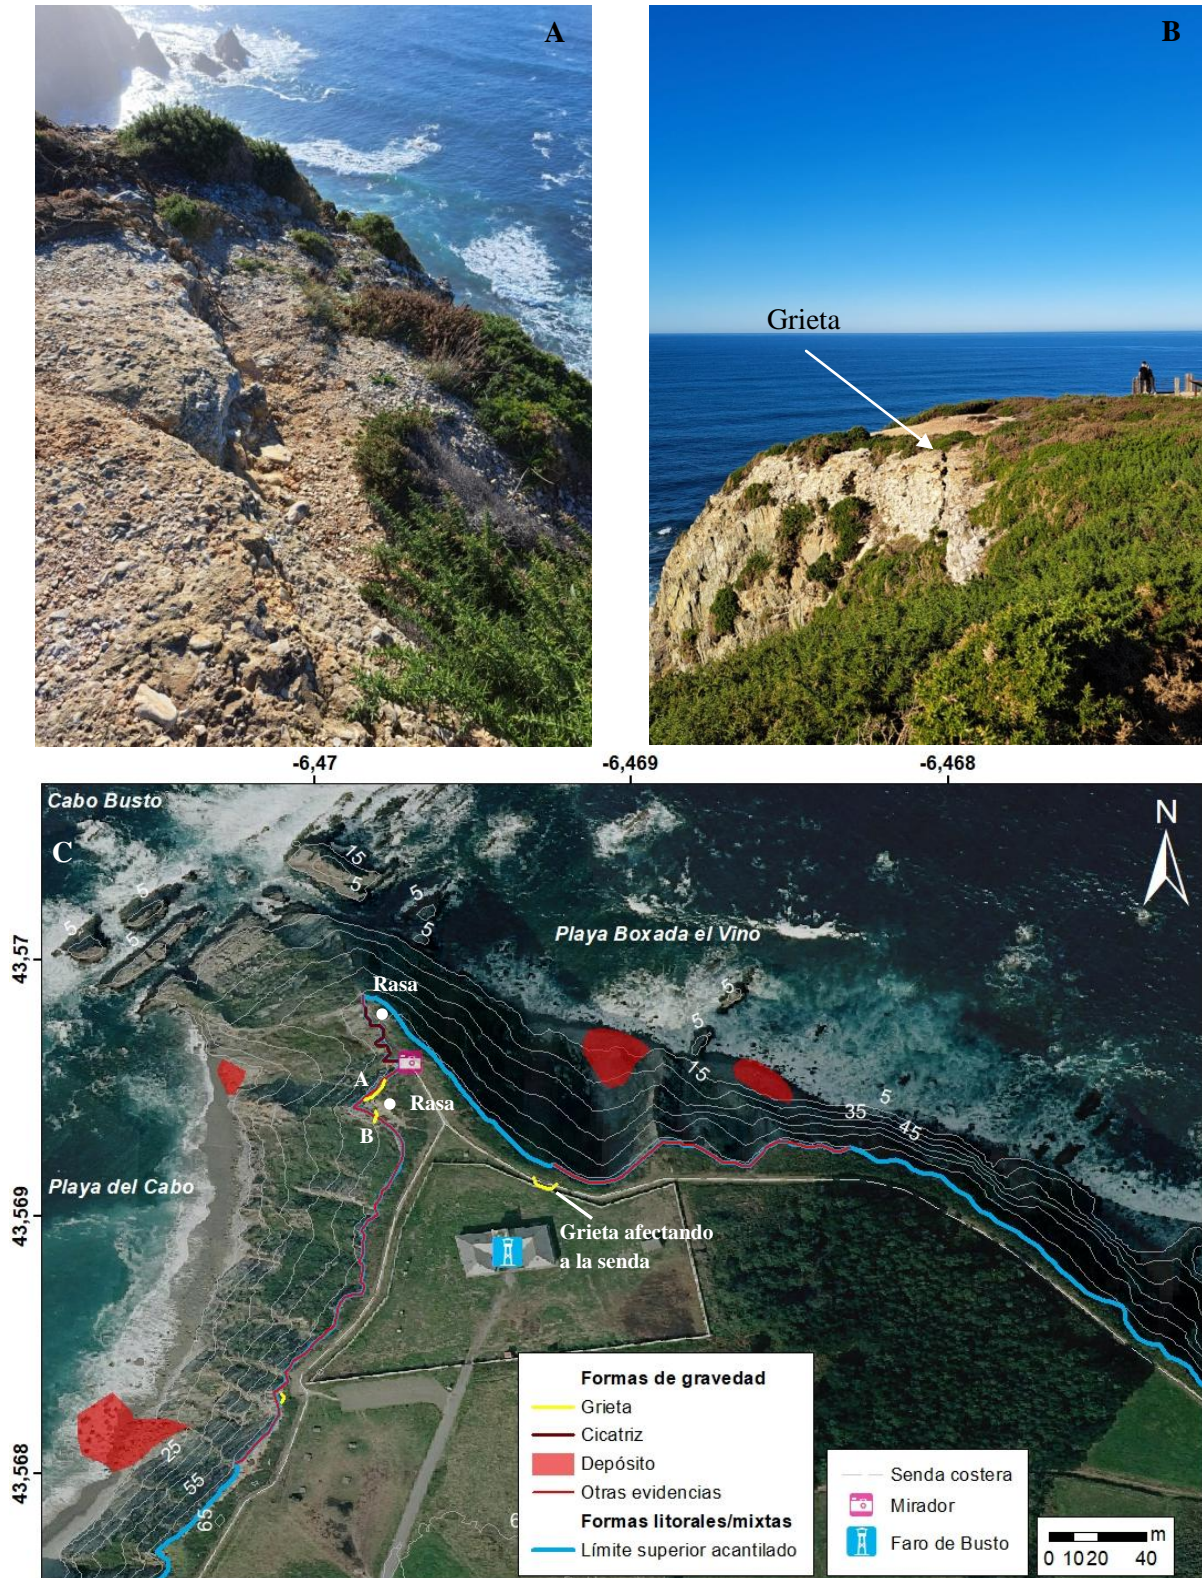
A lo largo del tramo estudiado de la senda PR-AS4 se han identificado grietas subverticales que afectan a los depósitos de rasa cercanos a la cornisa del acantilado (Fig. 15, Anexo 13). Muestran aberturas de hasta 25-30 cm, las cuáles generan escalonamientos en el terreno (Fig. 17A y B). Por lo general, no afectan directamente al trazado de la ruta, a excepción de una grieta (Fig. 17C) que ocasiona el hundimiento del terreno (Fig. 17), descalzando el muro que delimita la parcela del faro.

Cabe destacar la presencia de este tipo de grietas en el mirador del faro (Fig. 17A y B), el punto más visitado de la senda costera.

Figura 17. A. Grieta y hundimiento del terreno. B. Grieta abierta vertical con trazado paralelo a la senda costera. C. Detalle de la cartografía realizada en el entorno del mirador del faro (coordenadas geográficas en sistema sexagesimal).

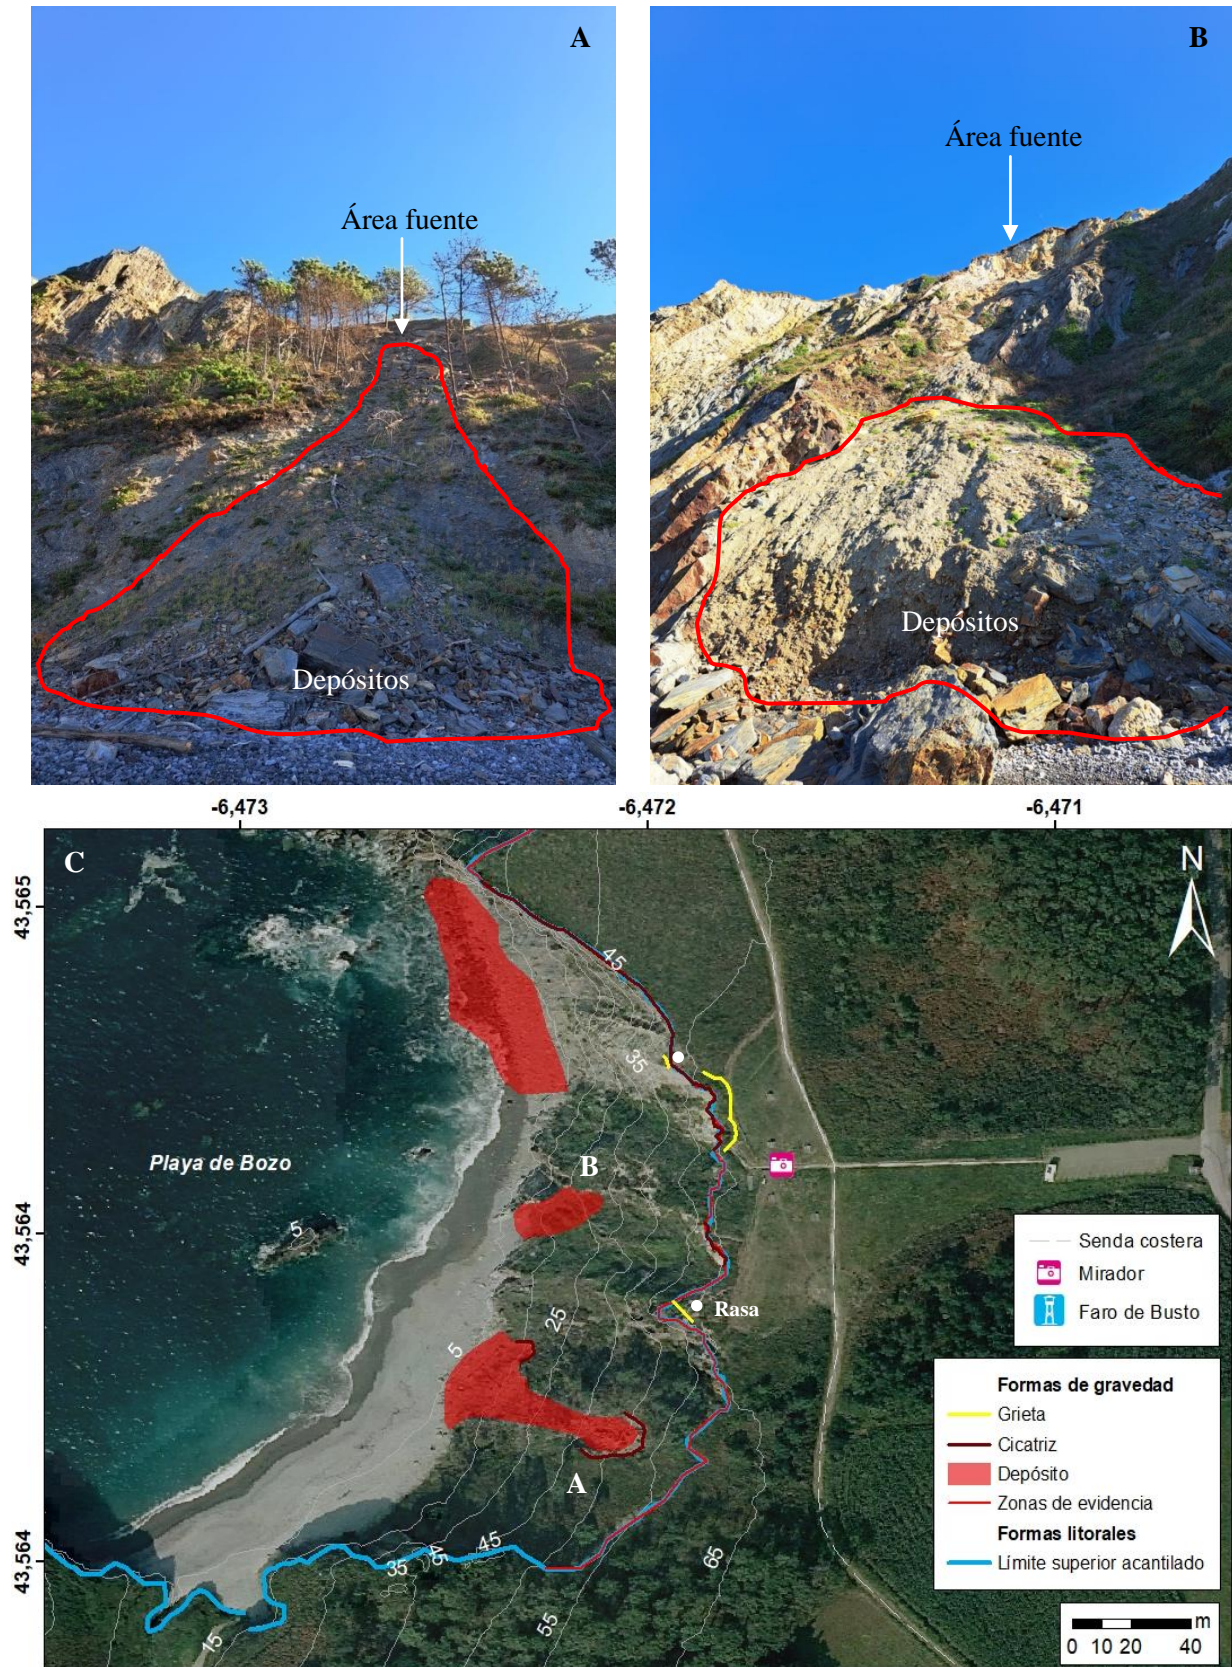
Se ha prestado especial atención a la playa de Bozo, en la que se observan cicatrices y grietas que afectan al mirador situado sobre la misma (Fig. 18, Fig. 16A y B) y depósitos de gravedad situados en la base del acantilado de la propia playa (Fig. 18A y B).

En la cartografía del entorno de la playa (Fig. 18) se constata una menor presencia de morfologías asociadas a movimientos de gravedad en la zona sur, lo que podría deberse a disposiciones menos favorables de las familias de discontinuidades para generar roturas de los materiales que componen esta zona de acantilado.

Figura 18. A y B. Depósitos originados por procesos de gravedad acumulados en la playa de Bozo. C. Detalle de la cartografía realizada en la playa de Bozo (coordenadas geográficas en sistema sexagesimal).

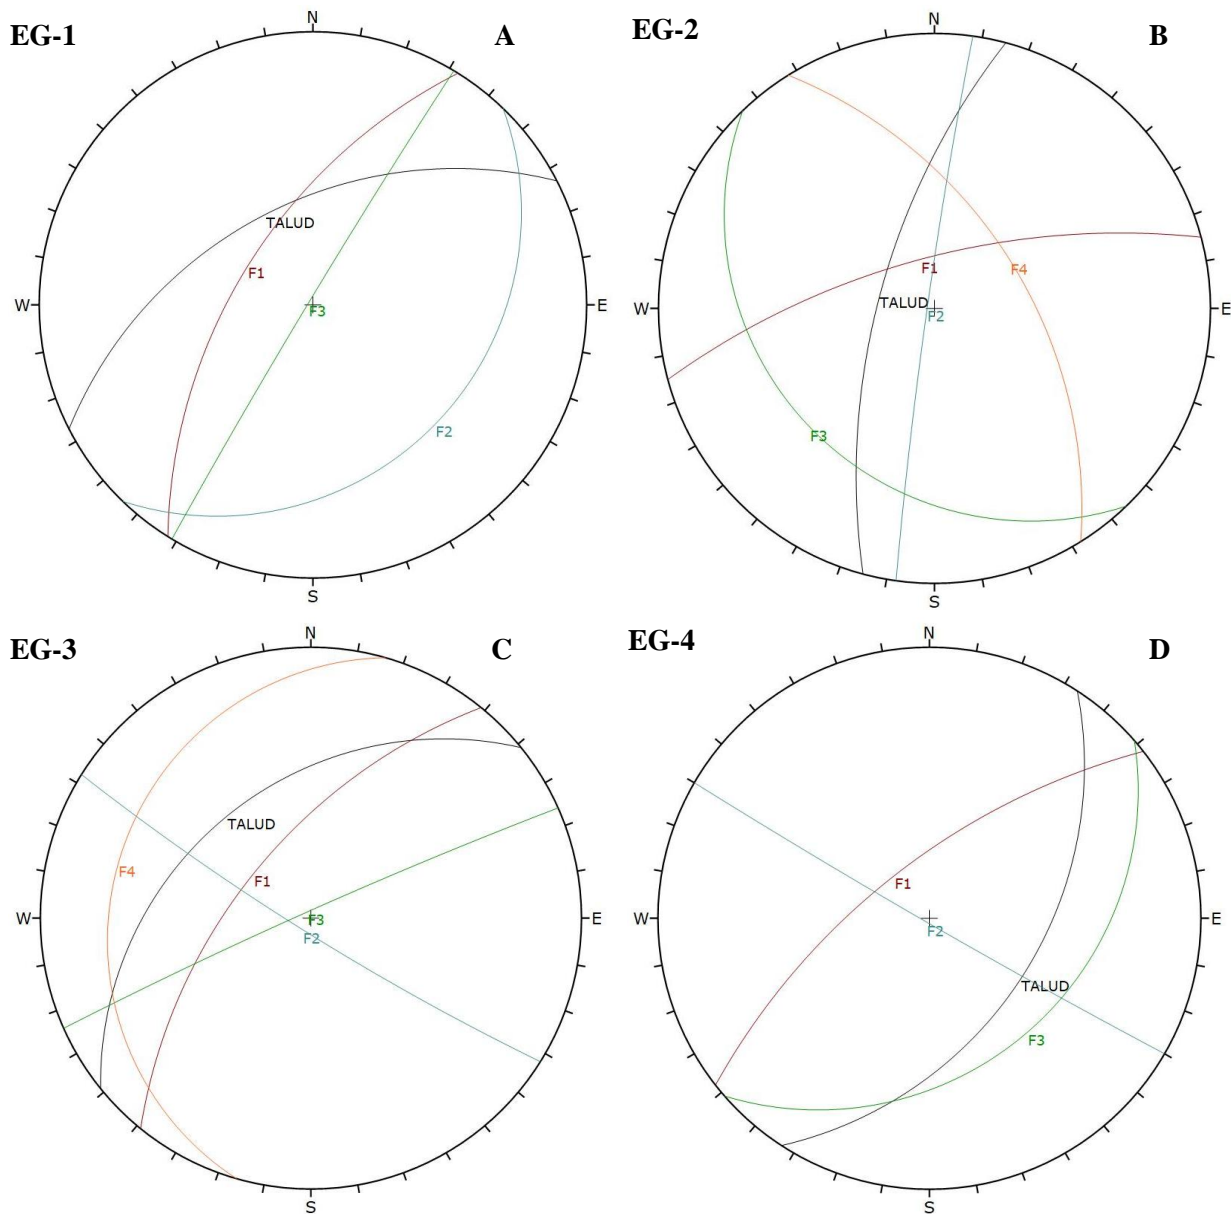
Mediante proyección estereográfica se diferenciaron tres familias de discontinuidades (Fig. 26A): F1 (302/59), F2 (134/26) y F3 (301/88). El análisis geométrico y cinemático efectuado indica que no son previsible roturas planares o por vuelco, mientras que sí es factible la formación de roturas en cuña, viéndose involucradas las familias F1 y F3.

Mediante proyección estereográfica se diferenciaron cuatro familias de discontinuidades (Fig. 26B): F1 (345/69), F2 (278/87), F3 (226/26) y F4 (58/54). El análisis geométrico y cinemático muestra que las familias F1-F3 y F2-F4, intersectan, pudiendo generar roturas en cuña. Además, puede ser factible la formación de roturas por vuelco directo y oblicuo, siendo las familias F1-F2, F1-F4 y F2-F4, teniendo como plano base F3, las susceptibles de dar este tipo de roturas.

Mediante proyección estereográfica se distinguieron cuatro familias de discontinuidades (Fig. 26C): F1 (309/60), F2 (212/84), F3 (336/87) y F4 (286/17). El análisis geométrico y cinemático efectuado muestra la posibilidad de tener roturas por vuelco directo, teniendo como plano base la familia F4. No se dan las condiciones para el roturas planares o en cuña.

Mediante proyección estereográfica se diferenciaron cuatro familias de discontinuidades (Fig. 26D): F1 (322/67), F2 (210/88) y F3 (139/32). El análisis geométrico y cinemático muestra la susceptibilidad de F3 de causar roturas planares. A su vez, podrían darse roturas en cuña debido a la intersección de F2 y F3, y roturas por vuelco directo y oblicuo, estando involucradas las familias F1, F2 y F3, esta última actuando como plano base.

Figura 26. Principales familias de discontinuidades y orientación del acantilado en las estaciones geomecánicas.

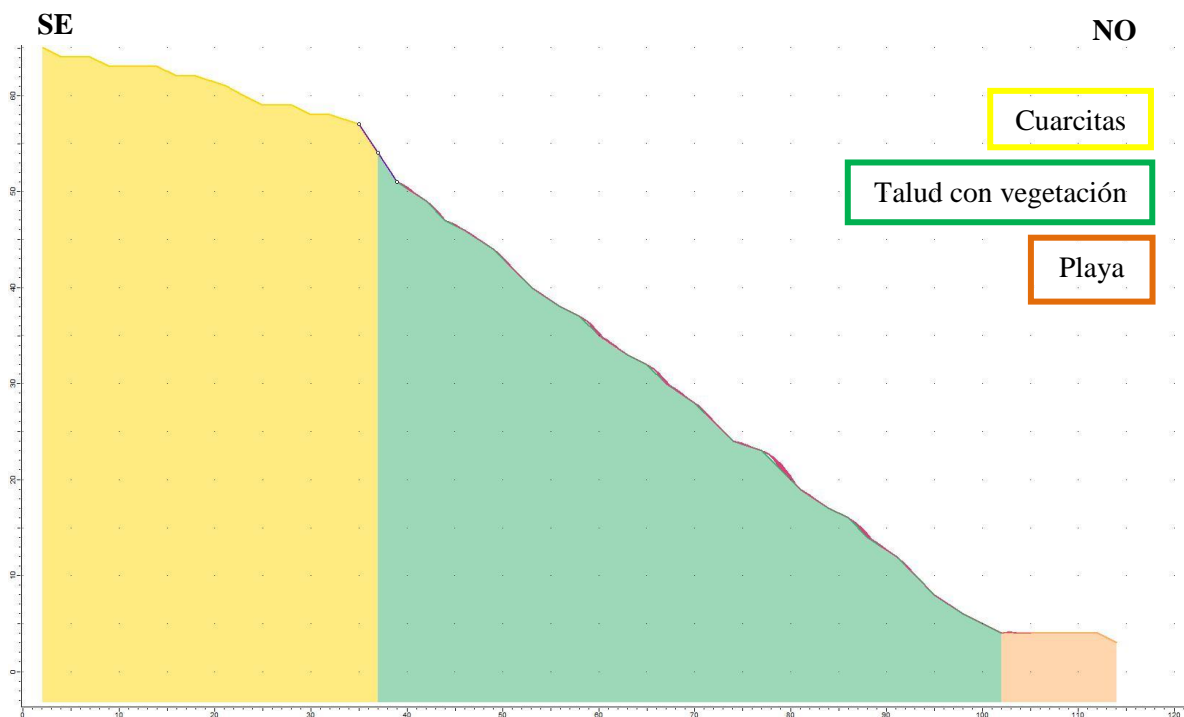
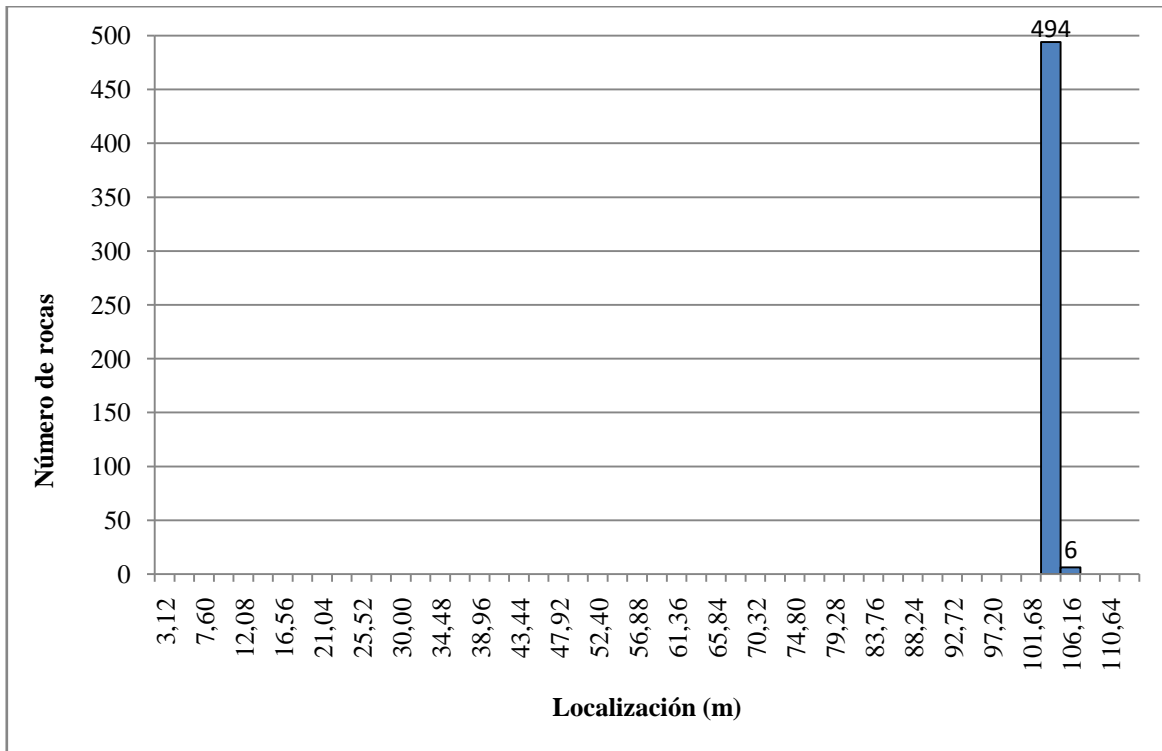
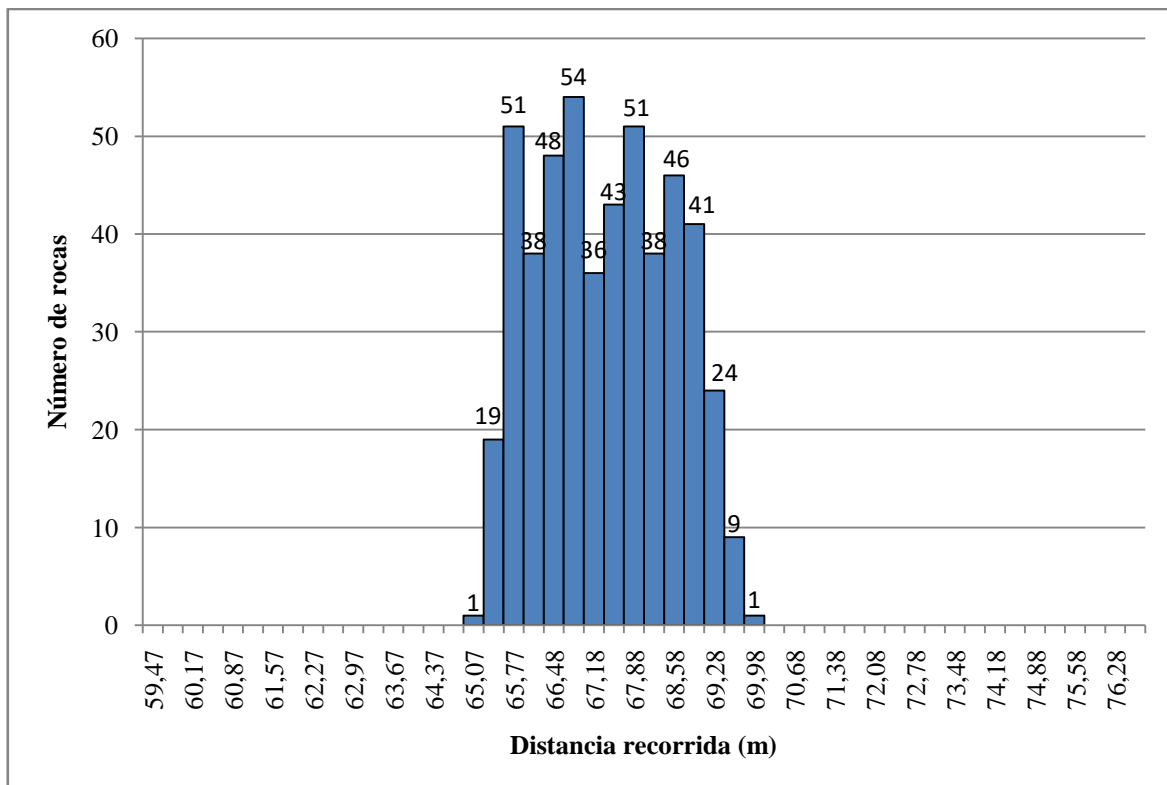
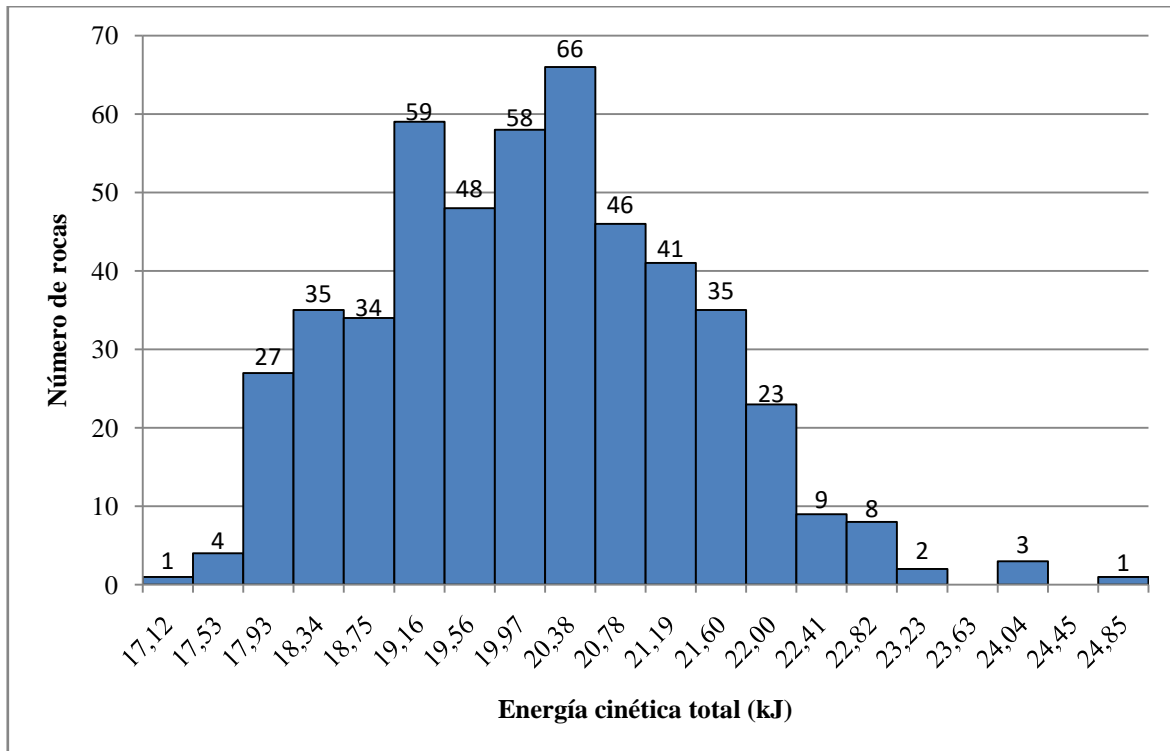
Como se puede observar en la simulación de trayectorias (Fig. 29) y las figuras 30 y 31, el 100% de las rocas llegarán a la zona de playa, entre 103,92 m y 106,16 m, siendo en el metro 103,92 donde se acumularán el 98,8% de las rocas, además de recorrer distancias que oscilan entre 65,07 m y 69,98 m. Estas partículas se desplazan principalmente por reptación, pudiendo ocasionalmente hacerlo por saltación. Tomando como referencia la base del acantilado ( $x = 102$ ), se observa que la energía cinética de los bloques que impactan en la playa oscila entre 17,12 kJ y 24,85 kJ (Fig. 32).

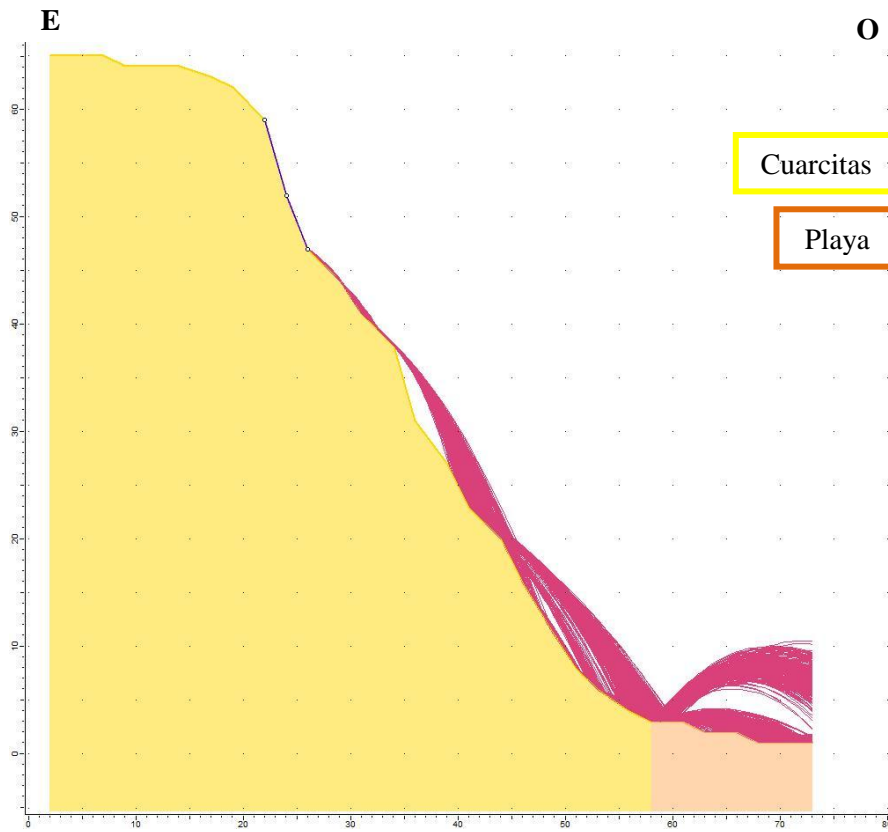
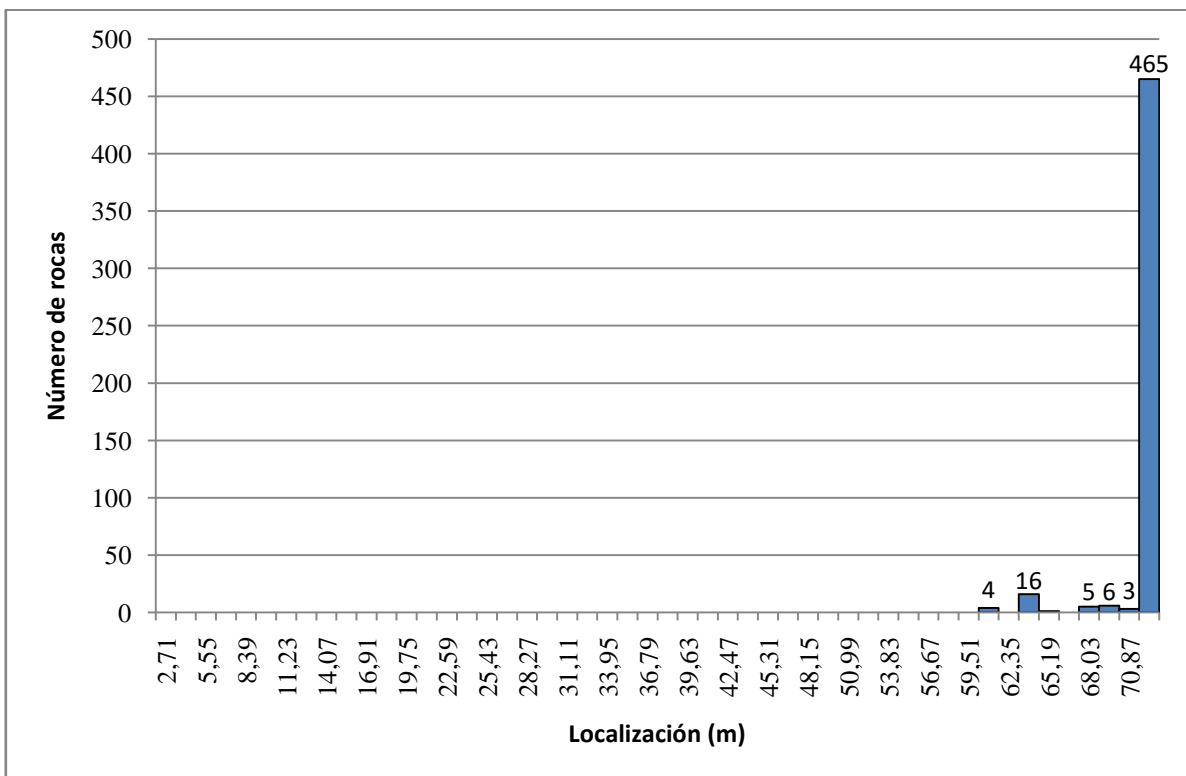
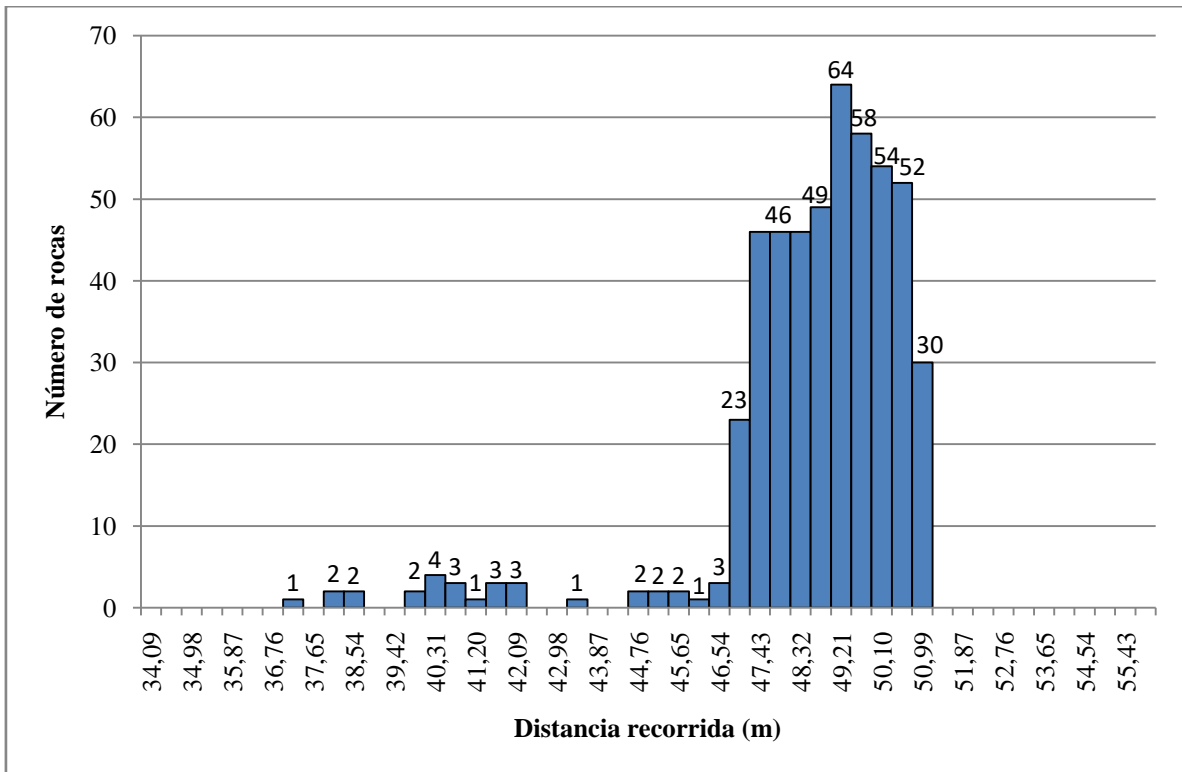
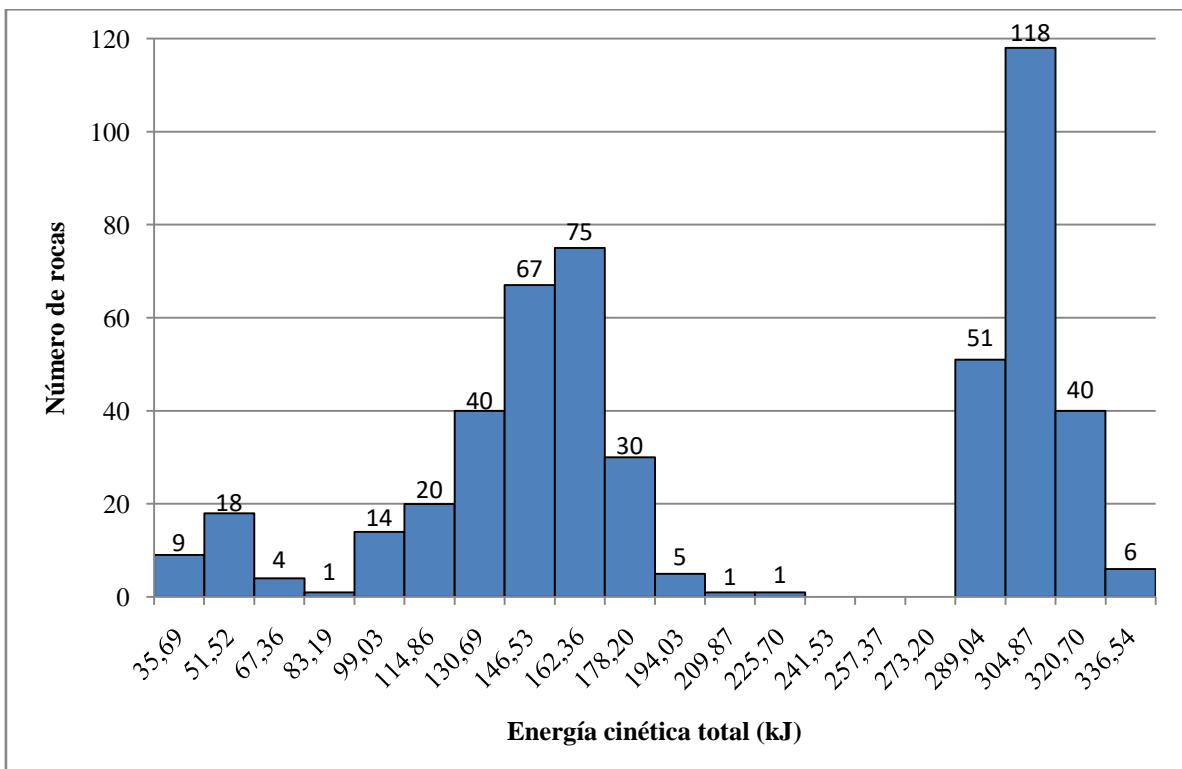
El perfil 2 tiene un trazado transversal al acantilado, con una orientación E-O (Fig. 28) y una longitud de 73 m. El acantilado tiene una altura de 55 m y un ángulo de buzamiento igual a 67°. Este perfil, se localiza en una zona comprometida de la playa, ya que se trata de un área dónde se encuentran grietas y cicatrices en la parte superior del acantilado, afectando a un mirador concurrido por los turistas, además de acumularse abundantes bloques en la playa. Se distinguen dos sectores (Fig. 33): a) cuarcitas, extendiéndose hasta la base del acantilado, estando el talud desprovisto de vegetación y parcialmente alterado, b) playa de gravas y cantos.

En el perfil de simulación de trayectorias (Fig. 33) se puede observar que el 100% de las rocas afectarán a la playa. Sin embargo, las partículas se depositarán en zonas superiores a 73 m (Fig. 33 y 34), ya que superan el trazado del perfil, siendo el 93% de las rocas simuladas, además de recorrer distancias que oscilan entre 37,20 m y 50,98 m (Fig. 35). Las partículas se desplazan por saltación mayoritariamente. Tomando como referencia la base del acantilado ( $x = 58$ ), se observa que la energía cinética de los bloques que impactan en la playa oscila entre 35,69 kJ y 336,54 kJ (Fig. 36).

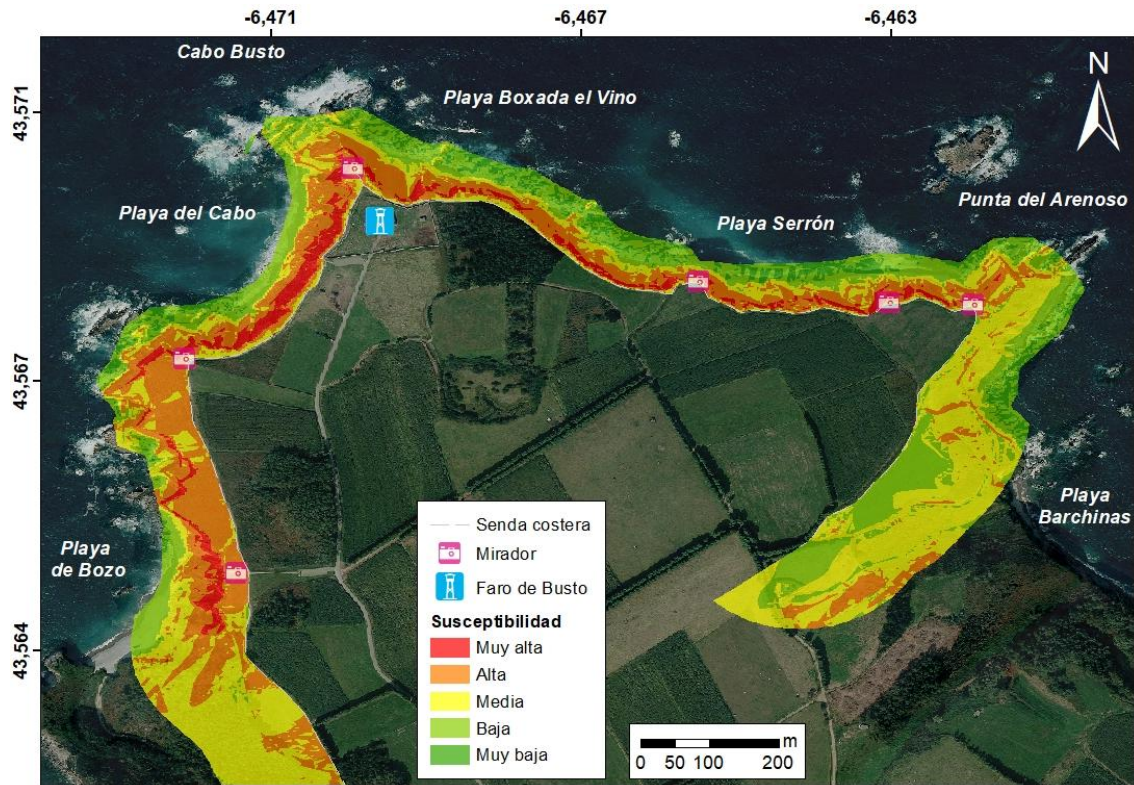
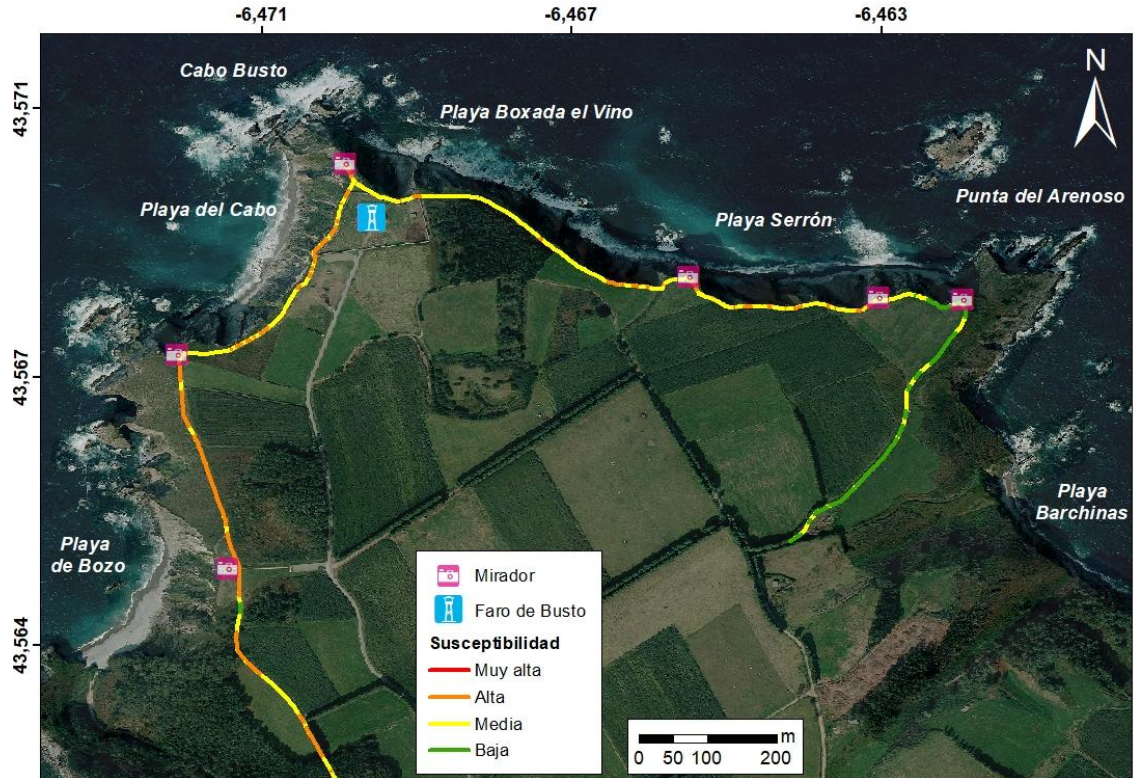
Las áreas con mayor probabilidad de tener procesos de gravedad se encuentran a escasa distancia de la senda, un mínimo de 4 m y un máximo de 10 m, en las zonas en las que la senda circula próxima al acantilado, por lo que si se generasen podrían afectar a su trazado. A su vez, los miradores, que son las zonas más visitadas, podrían resultar dañados al situarse en áreas de muy alta probabilidad de ocurrencia de desprendimientos, en especial el mirador de la playa de Bozo.

Figura 37. Mapa de susceptibilidad por procesos de caída de rocas en los acantilados por el que transcurre la senda costera de Cabo Busto.

Figura 38. Zonificación de la susceptibilidad por procesos de gravedad de la senda costera PR-AS4 en el entorno de Cabo Busto.

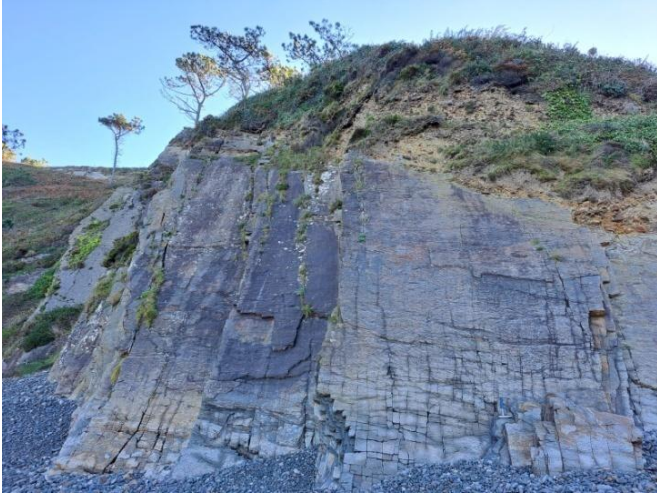
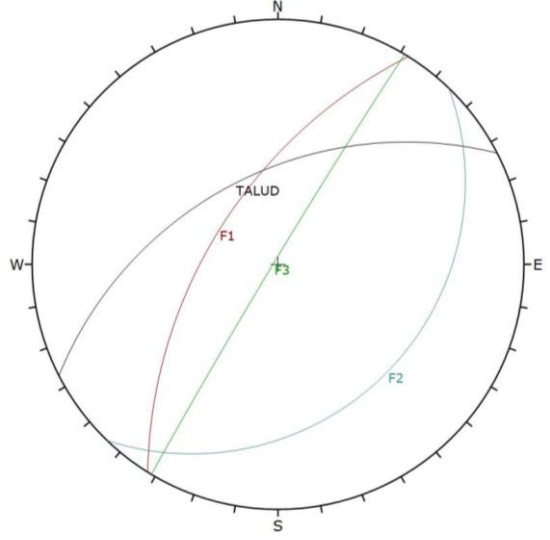
<b>FICHA ESTACIÓN GEOMECÁNICA</b>	PROYECTO: TFM Cabo Busto						
	FECHA: 11/11/2022						
	COORDENADAS: 43.5634, -6.4730						
	ESTACIÓN GEOMECÁNICA: EG-1						
<b>LITOLOGÍA</b>	Cuarcitas						
<b>FORMACIÓN</b>	Serie de los Cabos						
<b>ESTRUCTURA</b>	Sin estructuras						
<b>FRACTURACIÓN</b>	BLOQUES Jv Juntas/m <sup>3</sup>	Muy grandes < 1	Grandes 1-3	Medios 3-10	Pequeños 10-30	Muy pequeños > 30	Muy brechificado > 60
<b>RESISTENCIA DE MATRIZ ROCOSA</b>	Extremad. Blanda (Uña) 0	Muyblanda (Navaja) 1	Blanda (puntamartillo) 2	Media (1 Golpe martillo) 3	Dura (+ 1 Golpe martillo) 4	Muy dura (Varios golpes) 5	Extremadam. Dura (Sólo raya con martillo) 6
<b>GRADOS DE METEORIZACIÓN</b>	I Sana	II Algo meteorizada	III Medianamente meteorizada	IV Muy meteorizada	V Completamente meteorizada	VI Suelo residual	
<b>HIDROGEOLOGÍA</b>	Sin agua	Seco (señales de agua)	Húmedo	Goteos	Flujo	CAUDAL	
<b>RESISTENCIA "R" ESCLERÓMETRO</b>	42 66 44 68 62 60 61 62 56 62		<b>OBSERVACIONES:</b> occidente de la playa.

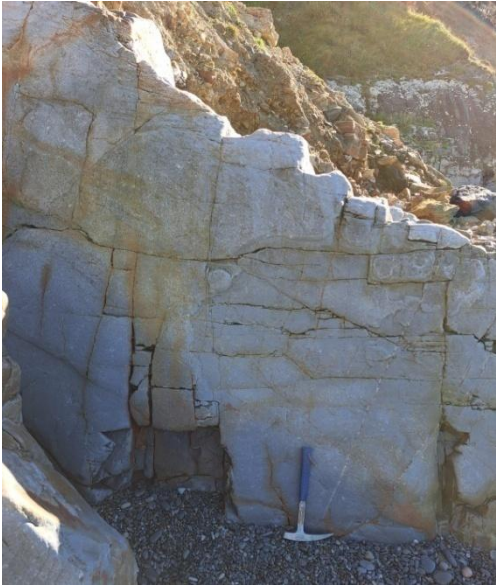
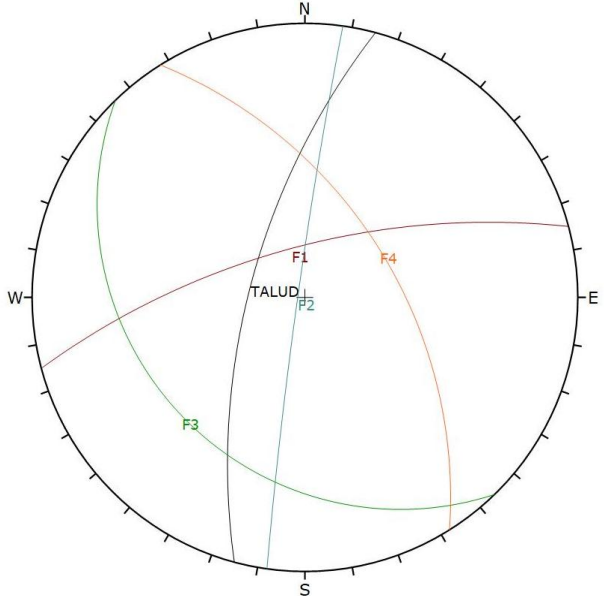
<b>FICHA ESTACIÓN GEOMECÁNICA</b>	PROYECTO: TFM Cabo Busto						
	FECHA: 11/11/2022						
	COORDENADAS: 43.5646, -6.4722						
	ESTACIÓN GEOMECÁNICA: EG-2						
<b>LITOLOGÍA</b>	Cuarzitas						
<b>FORMACIÓN</b>	Serie de los Cabos						
<b>ESTRUCTURA</b>	Sin estructuras						
<b>FRACTURACIÓN</b>	BLOQUES Jv Juntas/m <sup>3</sup>	Muy grandes < 1	Grandes 1-3	Medios 3-10	Pequeños 10-30	Muy pequeños > 30	Muy brechificado > 60
<b>RESISTENCIA DE MATRIZ ROCOSA</b>	Extremad. Blanda (Uña) 0	Muy blanda (Navaja) 1	Blanda (puntamartillo) 2	Media (1 Golpe martillo) 3	Dura (+ 1 Golpe martillo) 4	Muy dura (Varios golpes) 5	Extremadam. Dura (Sólo raya con martillo) 6
<b>GRADOS DE METEORIZACIÓN</b>	I Sana	II Algo meteorizada	III Medianamente meteorizada	IV Muy meteorizada	V Completamente meteorizada	VI Suelo residual	
<b>HIDROGEOLOGÍA</b>	Sin agua	Seco (señales de agua)	Húmedo	Goteos	Flujo	CAUDAL	
<b>RESISTENCIA "R" ESCLERÓMETRO</b>	72 71 66 70 72 71 74 68 72 69			<b>OBSERVACIONES:</b> oriente de la playa, donde se localizan procesos de gravedad.

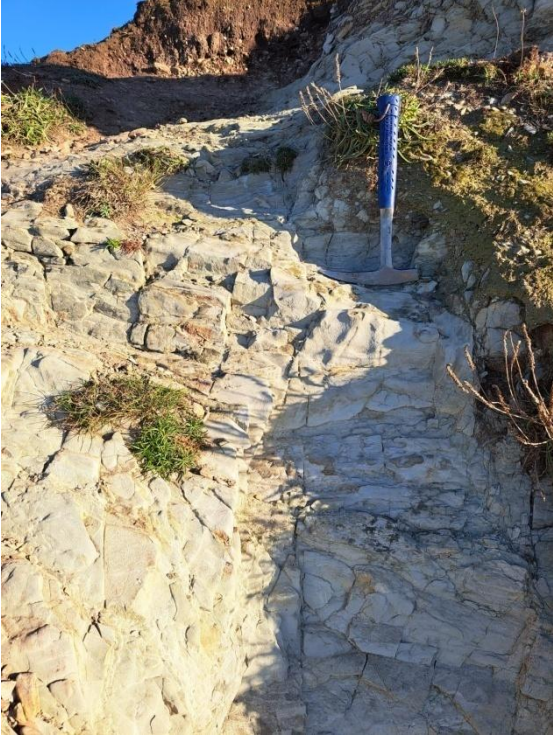
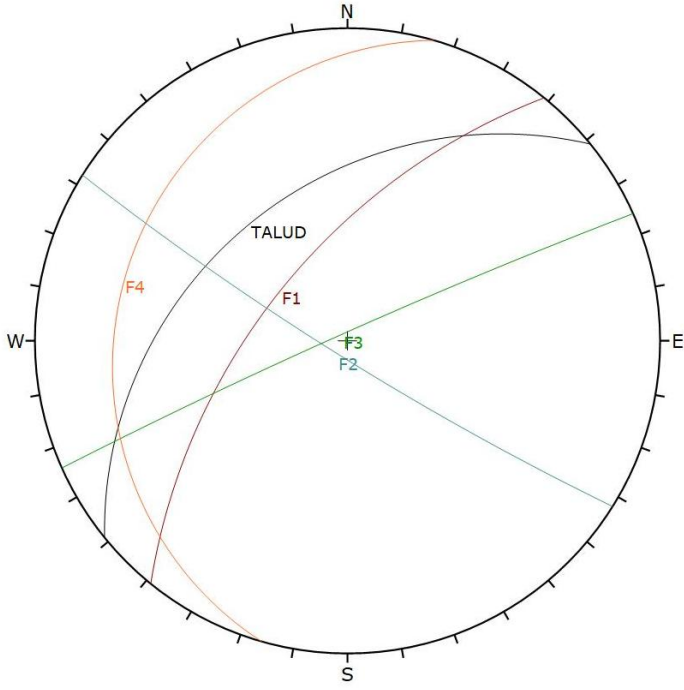
<b>FICHA ESTACIÓN GEOMECÁNICA</b>	PROYECTO:TFM Cabo Busto						
	FECHA:11/11/2022						
	COORDENADAS:43.5700, -6.4700						
	ESTACIÓN GEOMECÁNICA: EG-3						
<b>LITOLOGÍA</b>	Pizarras						
<b>FORMACIÓN</b>	Serie de los Cabos						
<b>ESTRUCTURA</b>	Sin estructuras						
<b>FRACTURACIÓN</b>	BLOQUES Jv Juntas/m³	Muy grandes < 1	Grandes 1-3	Medios 3-10	Pequeños 10-30	Muy pequeños > 30	Muy brechificado > 60
<b>RESISTENCIA DE MATRIZ ROCOSA</b>	Extremad. Blanda (Uña) 0	Muyblanda (Navaja) 1	Blanda (puntamartillo) 2	Media (1 Golpe martillo) 3	Dura (+ 1 Golpe martillo) 4	Muy dura (Varios golpes) 5	Extremadam. Dura (Sólo raya con martillo) 6
<b>GRADOS DE METEORIZACIÓN</b>	I Sana	II Algo meteorizada	III Medianamente meteorizada	IV Muy meteorizada	V Completamente meteorizada	VI Suelo residual	
<b>HIDROGEOLOGÍA</b>	Sin agua	Seco (señales de agua)	Húmedo	Goteos	Flujo	CAUDAL	
<b>RESISTENCIA "R" ESCLERÓMETRO</b>	14 12 18 18 26 12 16 12 13 18		<b>OBSERVACIONES:</b> mala calidad de afloramiento, faro del cabo.

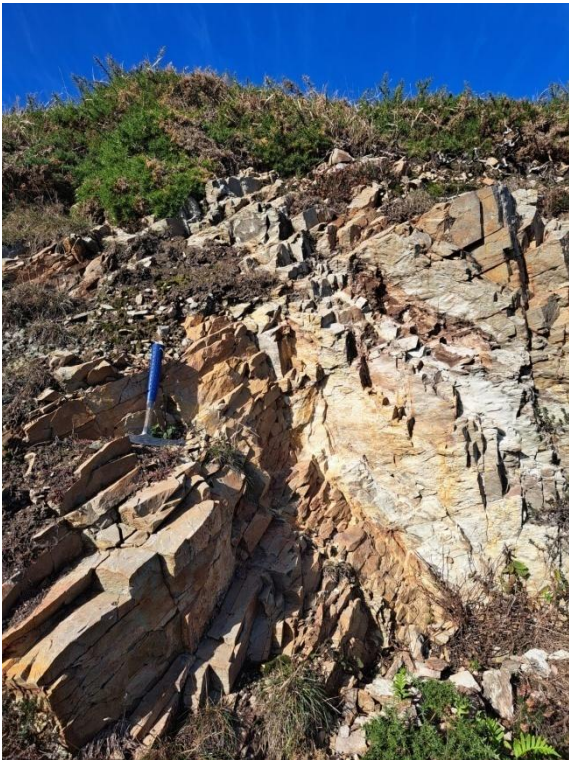
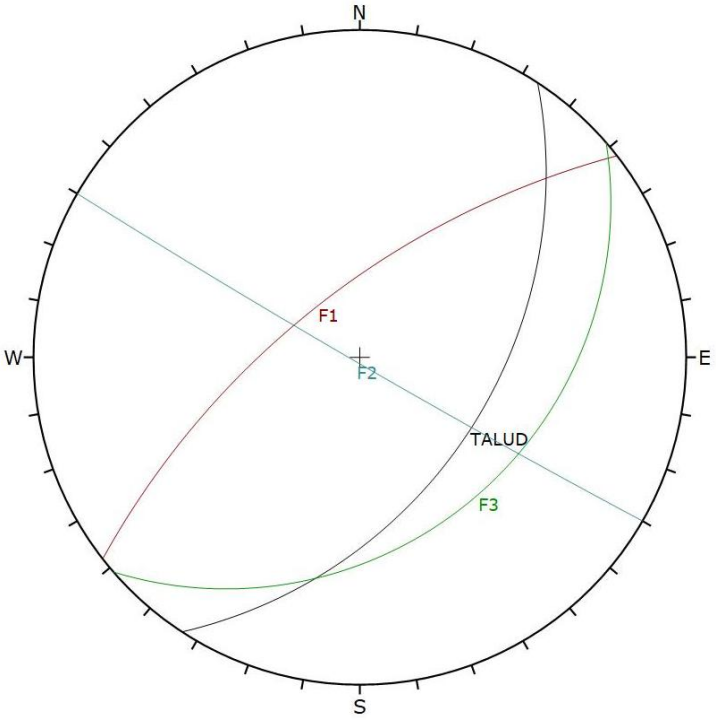
<b>FICHA ESTACIÓN GEOMECÁNICA</b>	PROYECTO:TFM Cabo Busto						
	FECHA: 12/11/2022						
	COORDENADAS: 43.5657, -6.4617						
	ESTACIÓN GEOMECÁNICA: EG-4						
<b>LITOLOGÍA</b>	Cuarzitas						
<b>FORMACIÓN</b>	Serie de los Cabos						
<b>ESTRUCTURA</b>	Sin estructuras						
<b>FRACTURACIÓN</b>	BLOQUES Jv Juntas/m <sup>3</sup>	Muy grandes < 1	Grandes 1-3	Medios 3-10	Pequeños 10-30	Muy pequeños > 30	Muy brechificado > 60
<b>RESISTENCIA DE MATRIZ ROCOSA</b>	Extremad. Blanda (Una) 0	Muy blanda (Navaja) 1	Blanda (puntamartillo) 2	Media (1 Golpe martillo) 3	Dura (+ 1 Golpe martillo) 4	Muy dura (Varios golpes) 5	Extremadam. Dura (Sólo raya con martillo) 6
<b>GRADOS DE METEORIZACIÓN</b>	I Sana	II Algo meteorizada	III Medianamente meteorizada	IV Muy meteorizada	V Completamente meteorizada	VI Suelo residual	
<b>HIDROGEOLOGÍA</b>	Sin agua	Seco (señales de agua)	Húmedo	Goteos	Flujo	CAUDAL	
<b>RESISTENCIA "R" ESCLERÓMETRO</b>	40 59 60 54 36 46 42 49 56 56			<b>OBSERVACIONES:</b>
