## Petrografía, formas y procesos de alteración desarrollados en las piedras de algunos monumentos de Avilés (Asturias)

Por ROSA M. ESBERT, MERCEDES VAZQUEZ y FCO. J. ALONSO

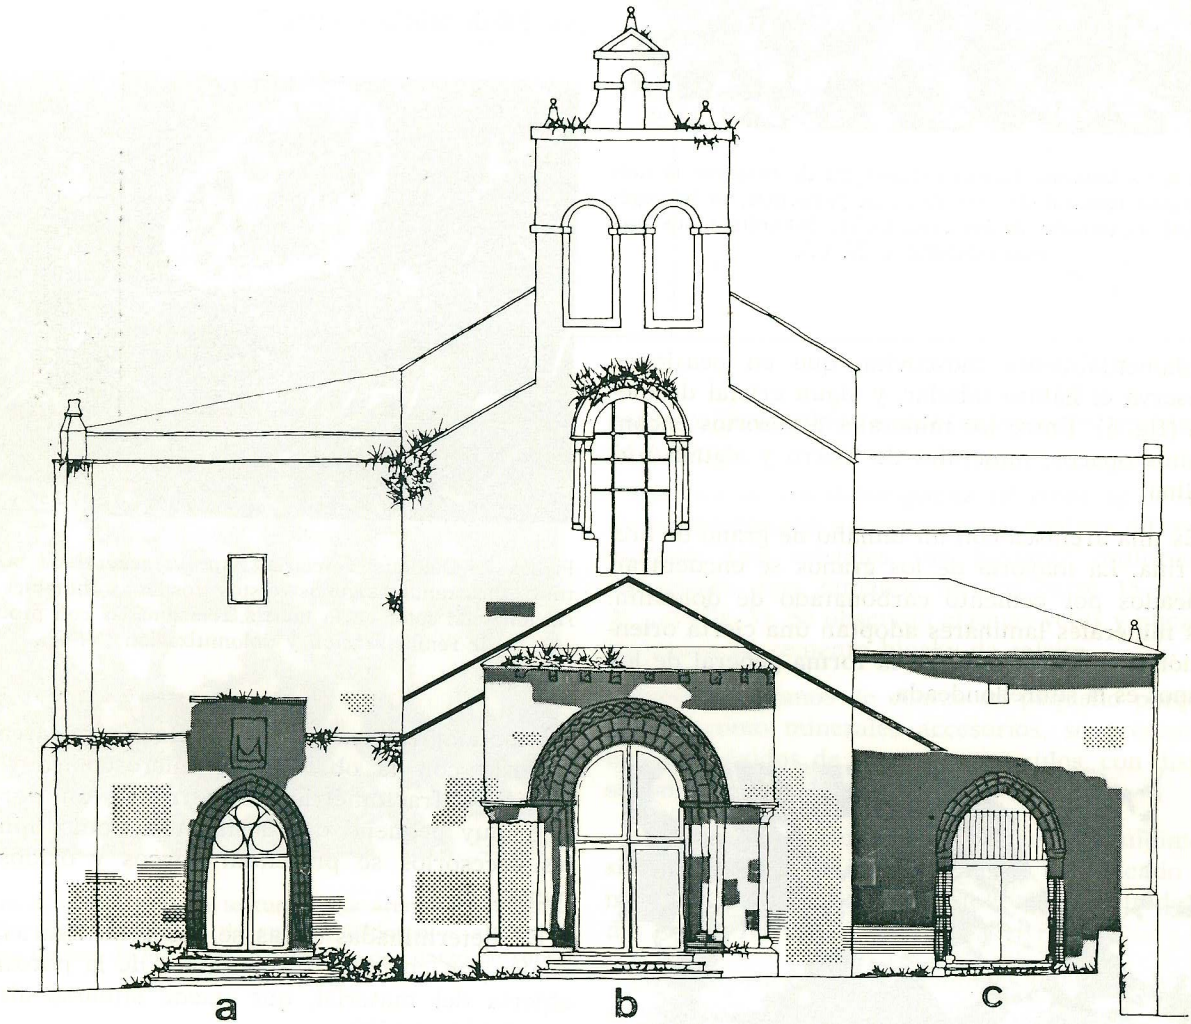
TIPOLOGIAS ALTEROLOGICAS  
IGLESIA DE LOS FRANCISCANOS

Figura 8.—Localización de las diversas formas de alteración presentes en la fachada de la Iglesia de los Franciscanos.

En su fachada (fig. 8) —orientada al norte—, y en la zona «a», sobre el material dolomítico aparecen pátinas de ennegrecimiento, desconchaduras, depósitos superficiales y costras, asociadas en general a fenómenos de arenización (fig. 11). Esporádicamente, y en sitios muy localizados, destaca la presencia de ampollas.

La parte más baja exhibe un burilado intenso, pátinas de verdín y plantas superiores. En ellas es también patente la abrasión debida al viento y el desgaste por lavado de ciertas áreas, provocado éste por el deficiente drenaje del agua, consecuencia del mal estado de los desagües.

En las zonas «b» y «c» (fig. 8), en este caso sobre la arenisca, aparecen algunas desplazamientos y costras. En la parte baja también crece

verdín, musgos y plantas superiores. En algunos sillares, la mano del hombre ha dejado su patente huella, observándose escoriaciones, picaduras y burilado en las zonas más accesibles.

En varias partes de la fachada —zonas «b» y «a»— se observan sillares que presentan fenómenos de alveolización. Su ubicación y desarrollo puede relacionarse claramente con la estratificación que muestra la arenisca (fig. 12).

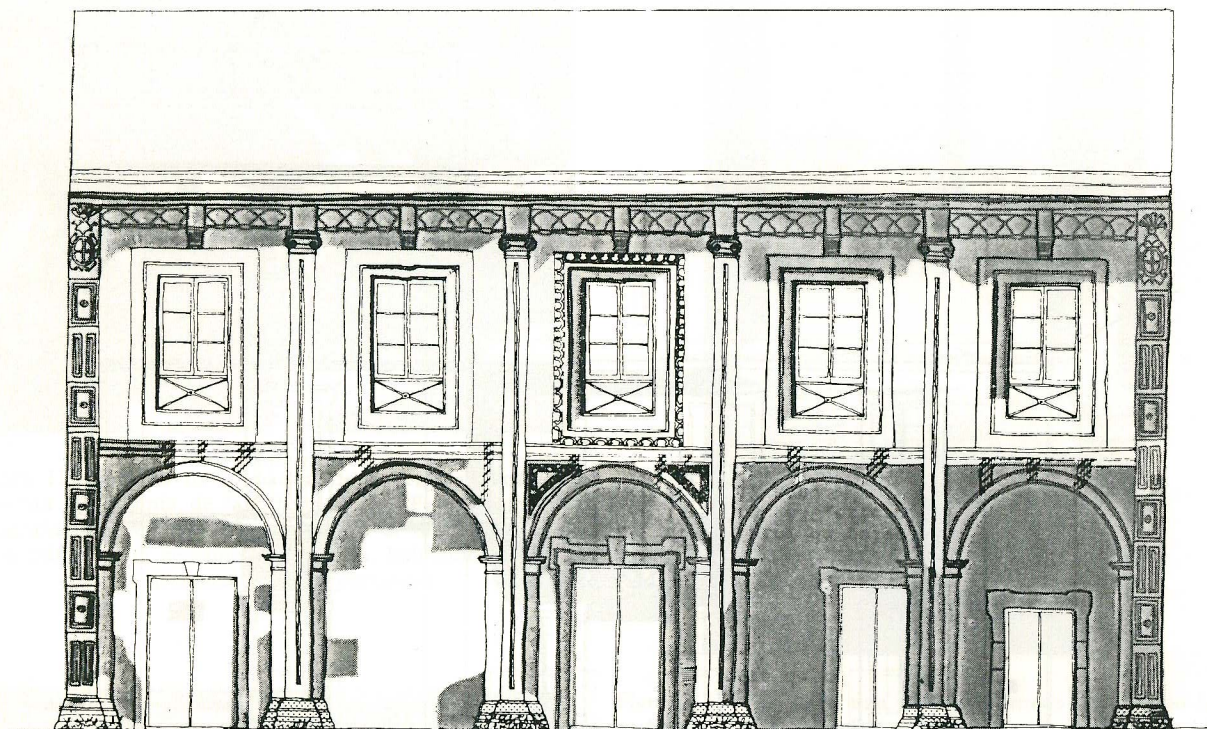
TIPOLOGIAS ALTEROLOGICAS  
PALACIO LLANO-PONTE

Figura 9.—Localización de las diferentes formas de alteración en la fachada principal del Palacio Llano-Ponte.

La fachada presenta un ennegrecimiento generalizado. Dicho ennegrecimiento es más intenso bajo el alero y en la parte baja de las arcadas, y se continúa en la zona asoportada (fig. 9).

En las columnas las partes más ennegrecidas son las zonas orientadas al oeste y sur, la cara este es la más limpia. En muchas áreas de dichas columnas, asociadas a la pátina de ennegrecimiento, se están generando costras. Cuando estas costras alcanzan un espesor suficiente se desprenden del sustrato, provocando desconchados, observándose arenización y pulverización de la roca primitiva.

La parte asoportada muestra el mismo ennegrecimiento que la fachada. Algunos sillares de los

situados en las esquinas de esta zona asoportada presentan un color más intenso, esto es debido a la tinción provocada por la migración del hierro lixiviado hacia la superficie.

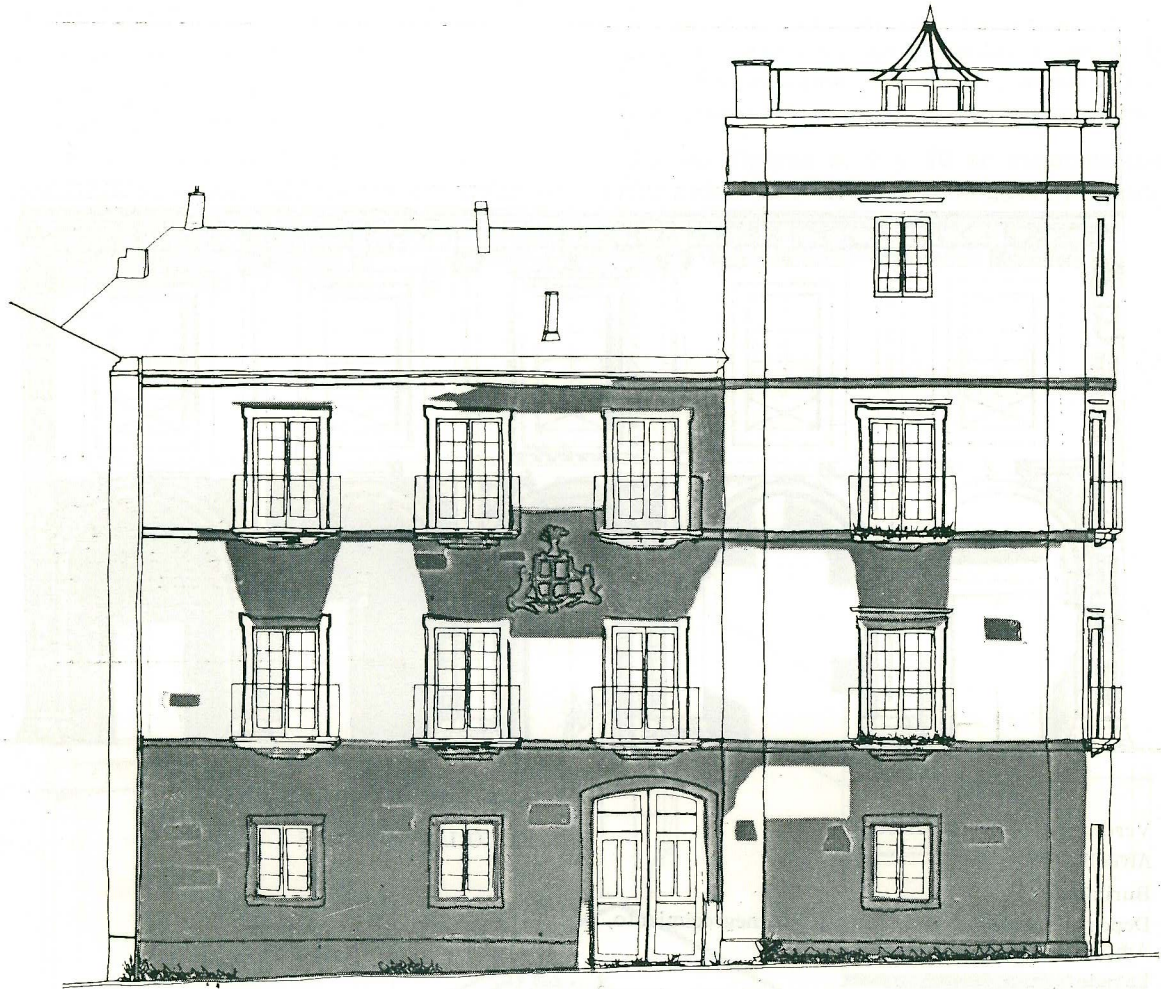
TIPOLOGIAS ALTEROLOGICAS  
PALACIO FERRERA

Figura 10.—Localización de las diversas formas de alteración en la fachada de Palacio Ferrera.

En general, el palacio presenta un aspecto muy ennegrecido. Destaca en este sentido todo el cuerpo inferior del edificio, debajo del voladizo de base de los balcones, la zona donde se sitúan los escudos y bajo el alero del tejado.

Junto a esta pátina de ennegrecimiento se presentan diversas formas de alteración (fig. 10). Así, en la fachada principal (orientada al norte) se observan varias pátinas de ennegrecimiento sobrepuestas, desplazaciones y costras (fig. 14). En las partes bajas hay pátinas de verdín y musgo, así como crecimiento de vegetales superiores.

La fachada lateral (orientada al noroeste) muestra las mismas formas de alteración que la principal, destacando además en ella algunos signos de alveolización.

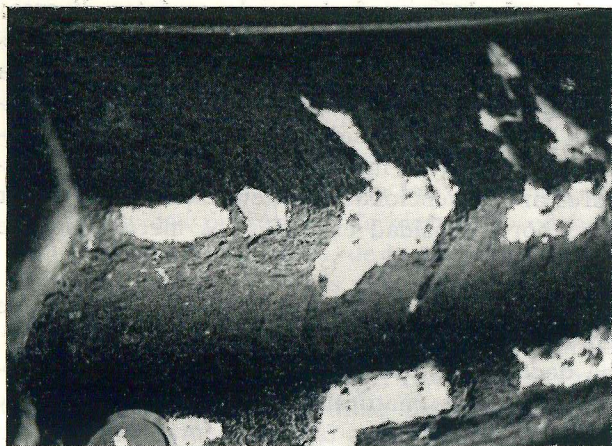
Figura 11.—Aspecto de la pátina de ennegrecimiento que presenta la dolomía de la Iglesia de los Franciscanos. La fotografía recoge una zona en la que el material, debajo de la pátina, está seriamente alterado, habiéndose generado desplazaciones importantes.

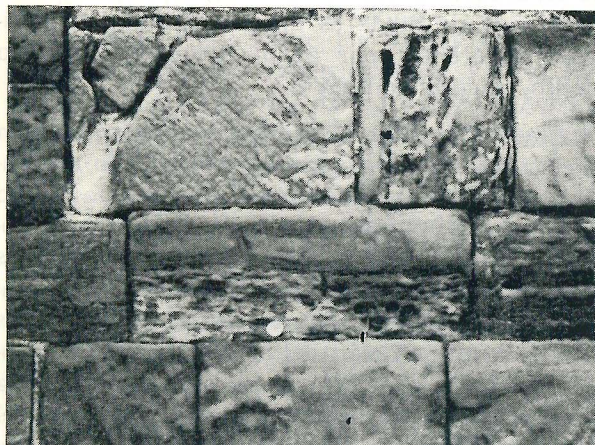
Figura 12.—Acanaladuras, fenómenos de abrasión y alveolos implantados en algunos de los sillares de la arenisca de la Iglesia de los Franciscanos. Obsérvese que la implantación de los alveolos está relacionada con la posición de los bloques y de sus planos de estratificación.

En la génesis de los alveolos, que de forma más o menos esporádica y persistente aparecen en dos de las edificaciones estudiadas (ver figs. 12 y 13), parece que juegan un papel decisivo las variaciones composicionales y texturales de las piedras sobre las que se implantan, así como la existencia en ellas de planos u orientaciones preferentes (estratificación, etc.). Entre las causas externas, la mayoría de autores (MUSTOE, 1982; PAULY, 1976a y 1976b), coinciden en asignar al fenómeno de cristalización de sales en las rocas un papel fundamental. La presencia de cloruros y sulfuros, frecuentes en una zona marítima contaminada como la de Avilés, junto con las variaciones de la humedad relativa, favorece la implantación de esta erosión alveolar. La orientación del edificio condiciona el desarrollo de la alveolización, acelerando o retardando la acción de los agentes alterológicos.

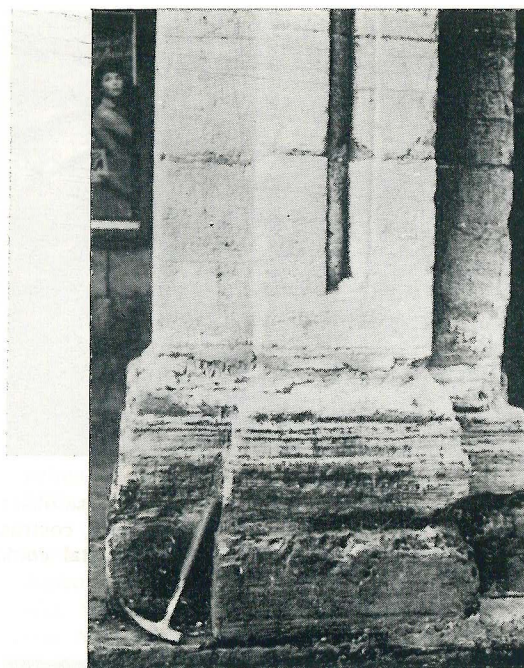
Es de destacar el hecho de que en una de las columnas —debido al mal estado del canalón— circula continuamente el agua, con el consiguiente desgaste por lavado de la piedra. El basamento de esta columna muestra una pátina de verdín de espesor considerable, por ser una zona embebida

en agua de forma prácticamente continua (fig. 13). En toda la zona baja se puede apreciar una alveolización más o menos desarrollada.

Figura 13.—Detalle de una de las columnas del Palacio Llano-Ponte. En ella se diferencia una parte superior en la que, por efectos del lavado la piedra está desgastada, pero muestra su color original. En la parte inferior además de alveolos y acanaladuras crece una pátina de musgo, la cual alcanza su apogeo en los meses más húmedos.

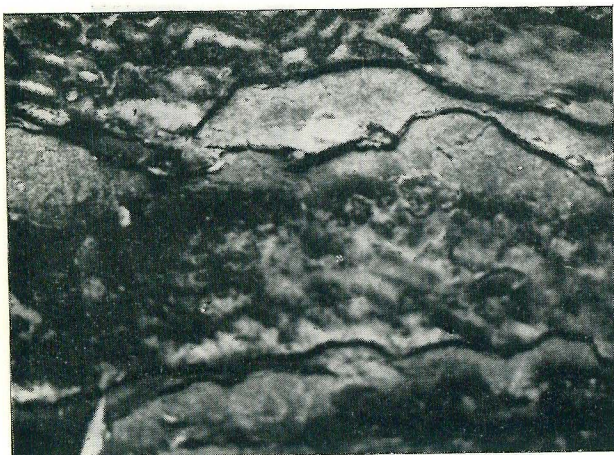
Figura 14.—En algunas zonas del Palacio Ferrera se observan, en sus areniscas, patinas de ennegrecimiento, costras, y desplazamientos más o menos sobreimpuestas, tal como muestra la fotografía.

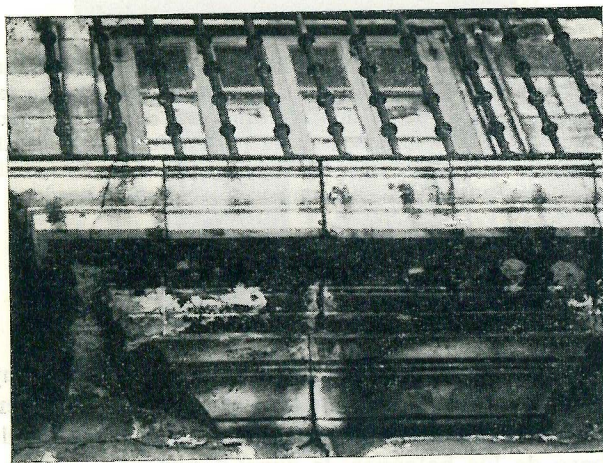
Debajo de algunos balcones se observan pátinas de tinción debidas a óxidos de hierro, procedente de la herrumbre de los barrotos (fig. 15). También es de señalar que —por efecto del lavado— en algunos balcones ha desaparecido en parte la pátina de ennegrecimiento, con la consiguiente pérdida de material.

Figura 15.—Pátina de tinción por óxidos de hierro, procedente del herrumbre de los barrotes, en uno de los balcones del Palacio Ferrera.

Otras pátinas frecuentes son las de tinción. Están producidas por óxidos de hierro procedentes, en la mayoría de los casos, de la alteración de elementos metálicos de verjas y barrotes. El agua de lluvia lixivia estos óxidos de los metales y, al penetrar en la roca, tiñen de color pardo-amarillo las piedras de su alrededor. Estas pátinas pueden llegar a afeer el edificio de manera considerable, tal como queda patente en el Palacio Ferrera.
