LA FACHADA DE LA IGLESIA DE SAN ISIDORO DE OVIEDO

Etapas de intervención y sugerencias para su conservación y limpieza

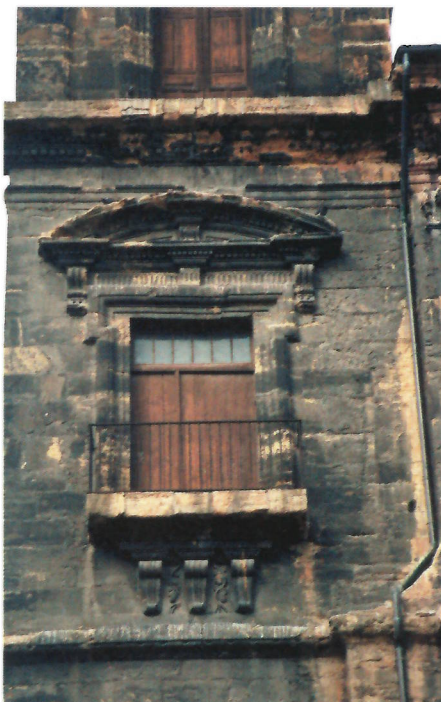
1. Aspecto del balcón izquierdo de la fachada, con abundantes pátinas y costras negras.

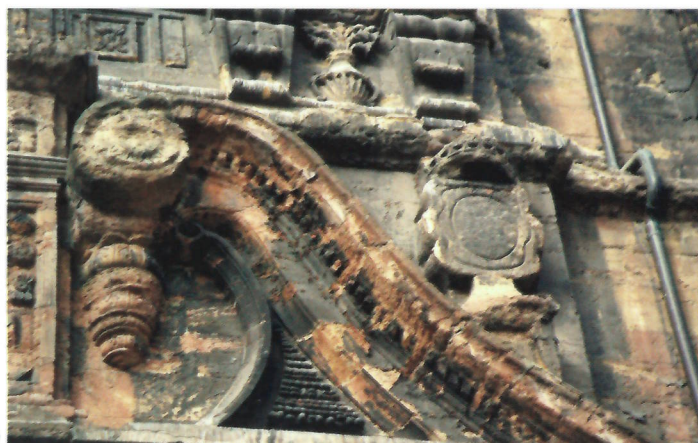
2

2. Detalle de la parte central de la fachada, en la que se observan costras negras con descamaciones que dejan al descubierto el material pétreo descohesionado

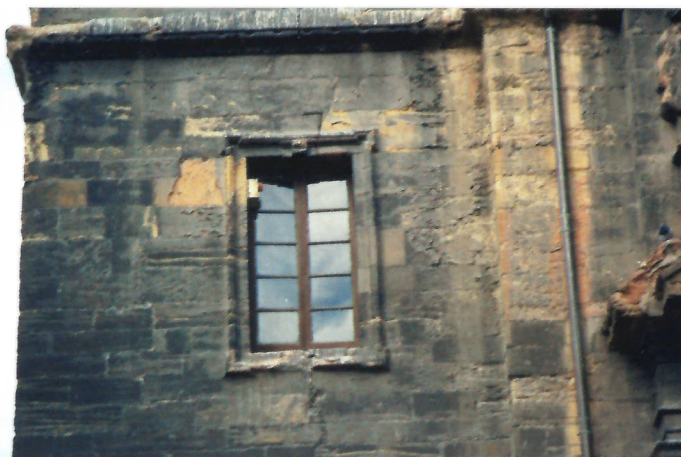
3

3. Acanaladuras y desplazaciones junto a la ventana de la parte izquierda de la fachada

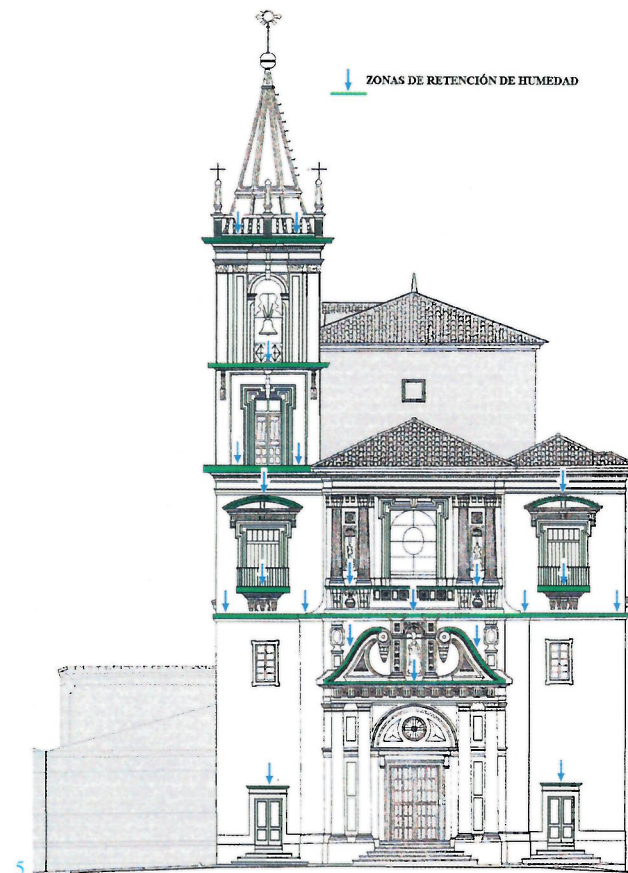
5. Cartografía digitalizada de las principales zonas de retención de humedad

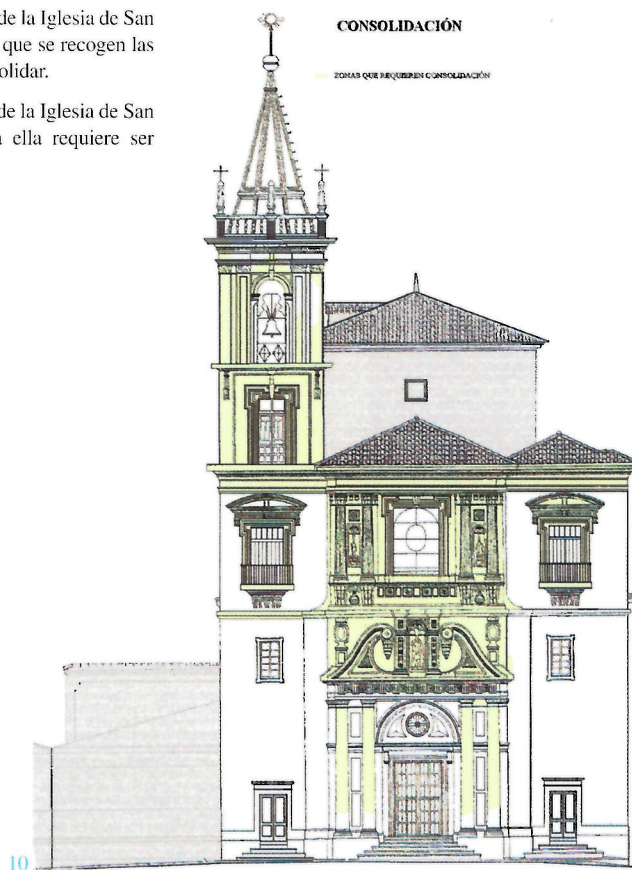
10

10. Fachada de la Iglesia de San Isidoro en la que se recogen las zonas a consolidar.

La consolidación tiene como fin asegurar la permanencia del material original descohesionado una vez realizada la limpieza. De acuerdo al estado de deterioro de la piedra se recomienda llevar a cabo la consolidación de las zonas que se muestran en la fig. 10, fundamentalmente afecta a las partes labradas. Los productos recomendados han sido experimentados en el laboratorio y con el mismo tipo de piedra.

Concretamente, se recomienda un silicato de estilo para consolidar y una resina epoxídica cicloalifática para sellar fisuras. Esta resina no debería usarse para consolidar toda la masa pétreo, debido a los intensos cambios de color y brillo que provoca en la caliza de Piedramuelle. Es importante asegurar una óptima penetración de los consolidantes, para lo cual se han llevado a cabo pruebas in situ con diferentes grados de dilución, a fin de elegir la más idónea.

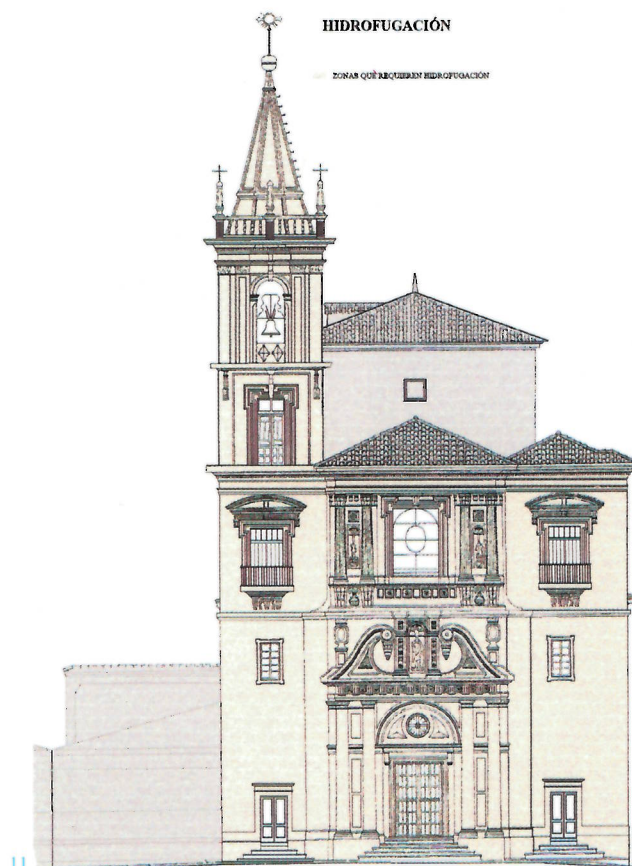
11

11. Fachada de la Iglesia de San Isidoro, toda ella requiere ser hidrofugada

Debido a la elevada humedad relativa y a la contaminación atmosférica del ambiente donde está emplazada la iglesia, se aconseja hidrofugar la fachada en su totalidad una vez limpia, consolidada y rejuntadas las uniones entre hiladas (fig. 11). Este tipo de tratamiento protege a la piedra de la deposición de partículas sólidas a aerosoles, además de preservarla de la humedad en general.

En este caso se sugiere aplicar una silicona, seleccionada entre las ensayadas en el laboratorio. Previamente deberán hacerse pruebas in situ para delimitar el modo y número de aplicaciones que conviene hacer, de forma que la superficie de la piedra quede convenientemente hidrofugada, pero sin brillos.

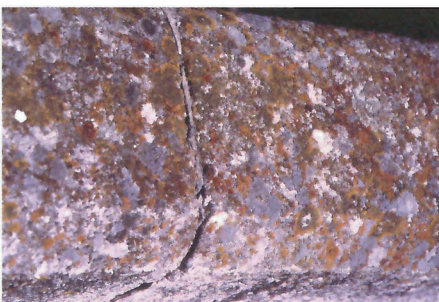
13. Pátina biológica (biogénica). Catedral de León

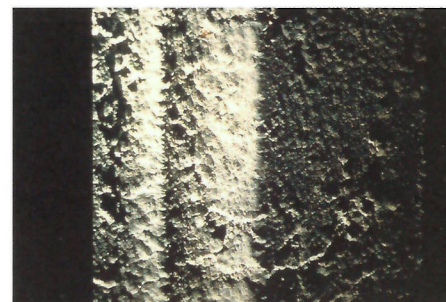
16. Ampollas. Catedral de Oviedo

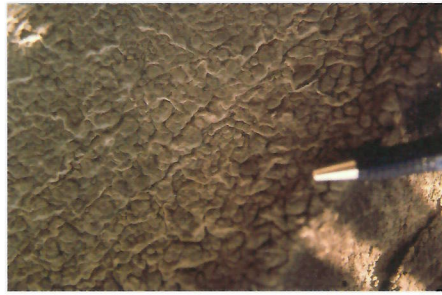
17. Depósitos de polvo. Catedral de Burgos

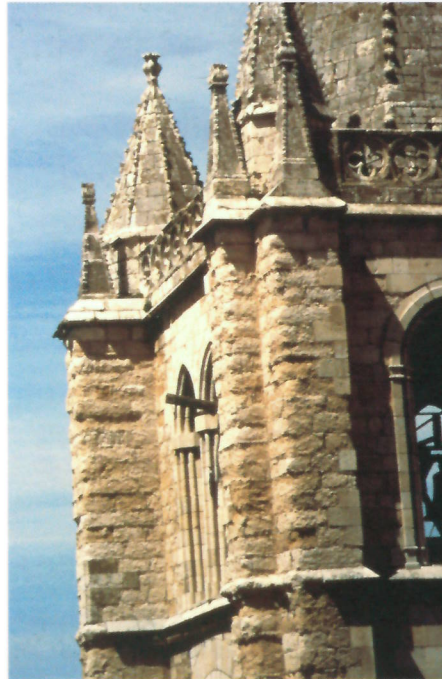
18. Descohesión. Catedral de León

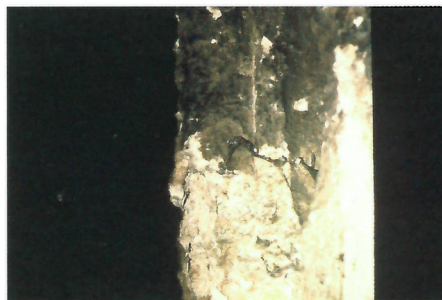
19. Desmoronamiento. Claustro de la catedral de Burgos

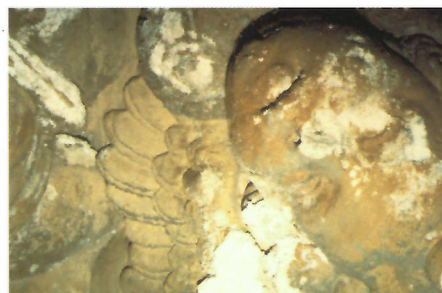
20. Eflorescencias. Catedral de Murcia

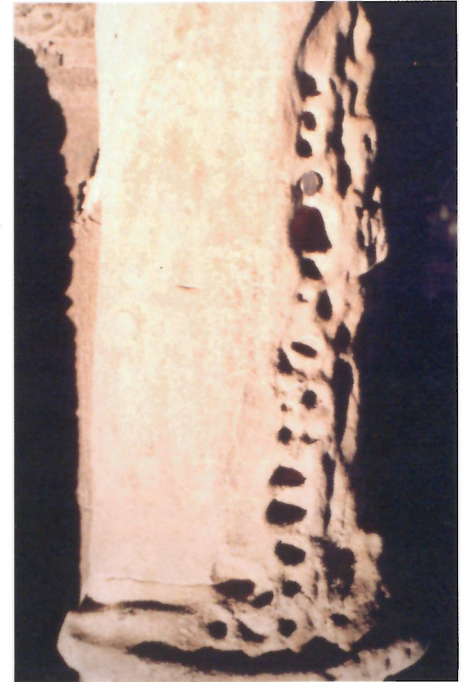
21. Alveolización. Palacio de Revillagigedo (Gijón)

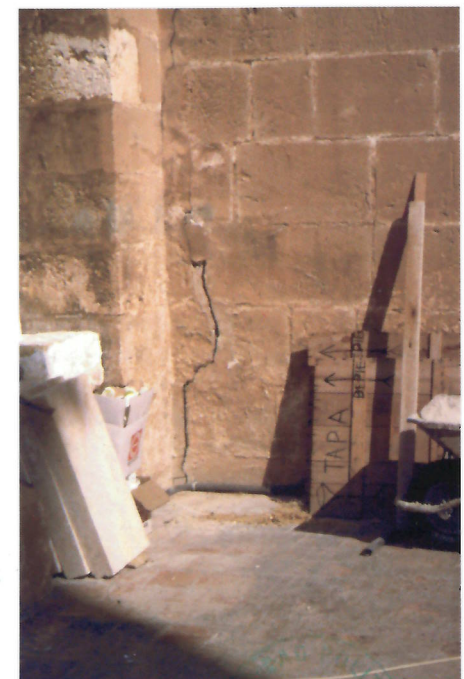
22. Fisuras. Catedral de Palma de Mallorca
