EXCAVACIÓN ARQUEOLÓGICA Y SEGUIMIENTO ARQUEOLÓGICO DE LAS OBRAS DE RESTAURACIÓN DE SANTA MARÍA DEL NARANCO (OVIEDO) 2007

Elías Carrocera Fernández, Bernardino Díaz Nosty y Gerardo Sierra Piedra

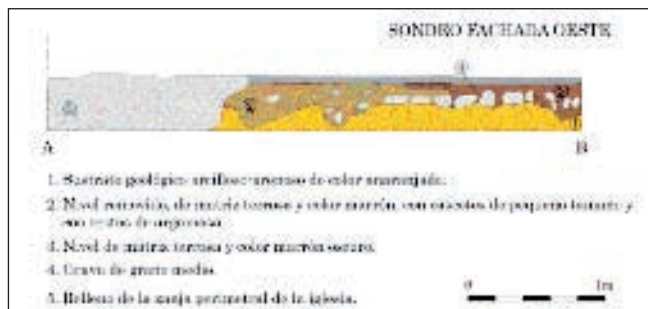
Con respecto a la tumba excavada, señalamos que se encontraba muy alterada, sin ningún elemento de cobertera y desmantelada, no por las obras de la zanja de drenaje realizada en 1985 sino por alguna otra obra en el entorno que afectó a la rasante original. Las obras aludidas pudieron ser perfectamente las que se relacionan con la construcción de la casa rectoral o «casa del cura». Éstas

FIGURA 2: Sondeo fachada oeste.

pudieron alterar la inhumación hasta el punto de hacernos pensar que el límite sur del enterramiento es original. La estratigrafía cercenada y la fortuna o infortunio de localizar lo que parece el borde de la tumba en el corte del sondeo minoran las posibilidades interpretativas. Los datos objetivos permiten certificar que, por el norte, la delimitación de la tumba se soluciona mediante la utilización de las, ya habituales, lajas; mientras que, por el sur, no existe una correspondencia en cuanto a material y disposición, detectándose, encastrada en el corte, una alineación de piedras informes. Debido a la disposición en la cata de la inhumación, no podemos aventurar el grado de desmantelamiento que sufrió ni las características constructivas originales. Perfectamente, la disposición de las piedras del lado sur pueden tener su origen en la rebaba de alguna cimentación posterior.

Dado que la posición de la tumba no exigía su completa exhumación, se procedió a documentarla y a sellarla, utilizando como elemento separador arena de obra.

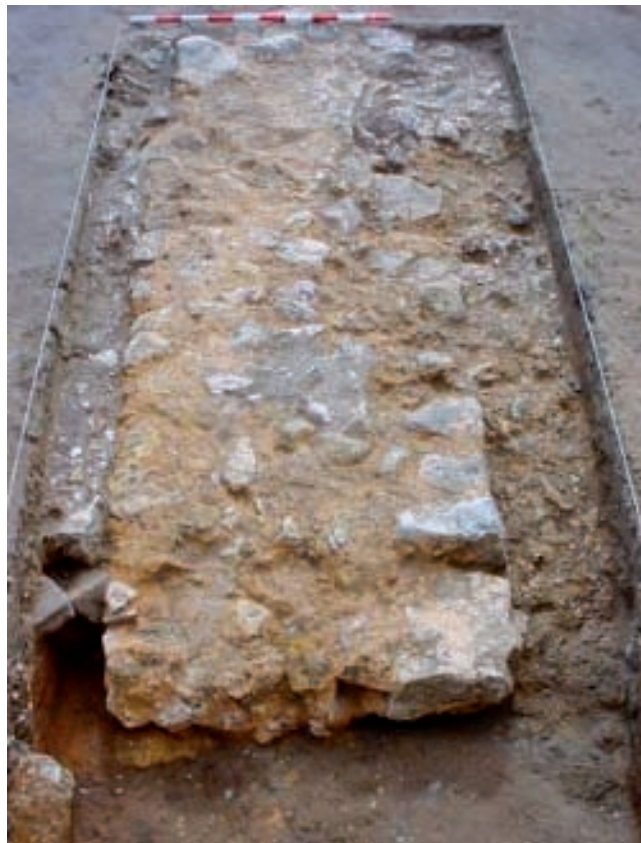
El sondeo abierto en el sector este ofreció una escasa información estratigráfica. La cata coincidió exactamente con un muro de fábrica, trabajado en una mampostería irregular, de caliza, trabada con una argamasa que le confería un aspecto compacto y homogéneo.

Al coincidir el muro con los límites del sondeo practicado y no poder liberar una estratigrafía oportuna, ya que la conexión entre este muro y la fachada E está cercenada por la zanja perimetral del drenaje de 1985.

FOTO 1: En primer plano se aprecia el muro cercenado por la zanja perimetral del drenaje de 1985.

que, en opinión de Vidal de la Madrid, era una construcción ligera adosada al muro altomedieval. A tenor de lo expresado y analizadas las imágenes recuperadas en las que figura la construcción barroca, todo apunta a que los restos de la cimentación recuperada en la cata oriental corresponden con la estructura diseñada por Pablo de Cubas a partir de 1697.

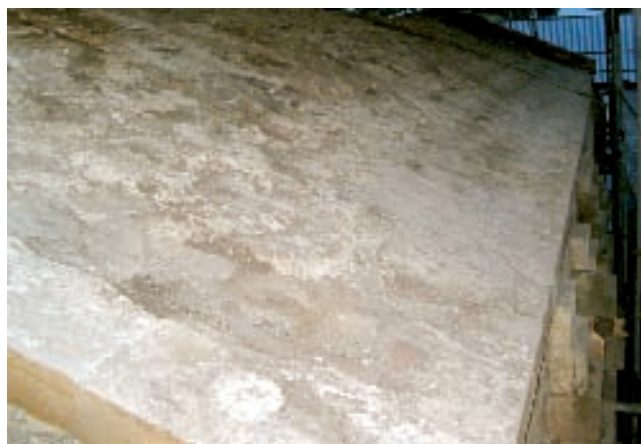
En el mismo orden de cosas, pudimos comprobar que el mortero empleado para sellar la fase constructiva que culminaba con la testa del edificio y el utilizado en la definición de la pendiente idónea para la colocación del tejado ulterior no mantenían las características y propiedades necesarias para ser utilizados como base o soporte de esta nueva restauración.

FOTO 2: Detalle de la cubierta, una vez despejada de todos los sedimentos disgregados, en la que se puede observar una banda inferior a base de aglutinante industrial que se superpone a un mortero de cal y arena blanquecino. También se pueden comprobar las características inadecuadas para la definición de una nueva cubierta sólida.

Retomando el argumento inicial, una vez limpia y despejada la testa del edificio, teniendo en cuenta las circunstancias anteriormente comentadas, se tomó la decisión de eliminar la referida cicatriz, ya que aportaba una gran cantidad de cemento industrial al edificio, y de restituir los relictos de una descascarillada nivelación del tejado. Estos restos de argamasa se documentaron, tal como ya apuntamos, bastante descohesionados y muy endebles para asumir la nivelación de un nuevo tejado. Como dato a tener en cuenta, podemos referir que una buena parte de su eliminación se realizó aplicando aire a relativa presión por medio de unas micro-boquillas que permitieron un mejor control de la situación.

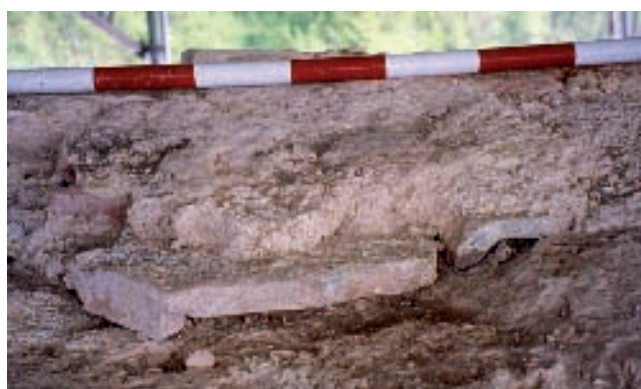
FOTO 3: Detalle del vértice de la testa del edificio. En él se puede apreciar la utilización de tejas como relleno y recurso para obtener la pendiente adecuada.

Las tejas, no son todas de la misma factura, tienen texturas distintas, detalle que nos hace presumir que proceden de hornadas distintas y conjeturar sobre una hipotética reutilización de las mismas.

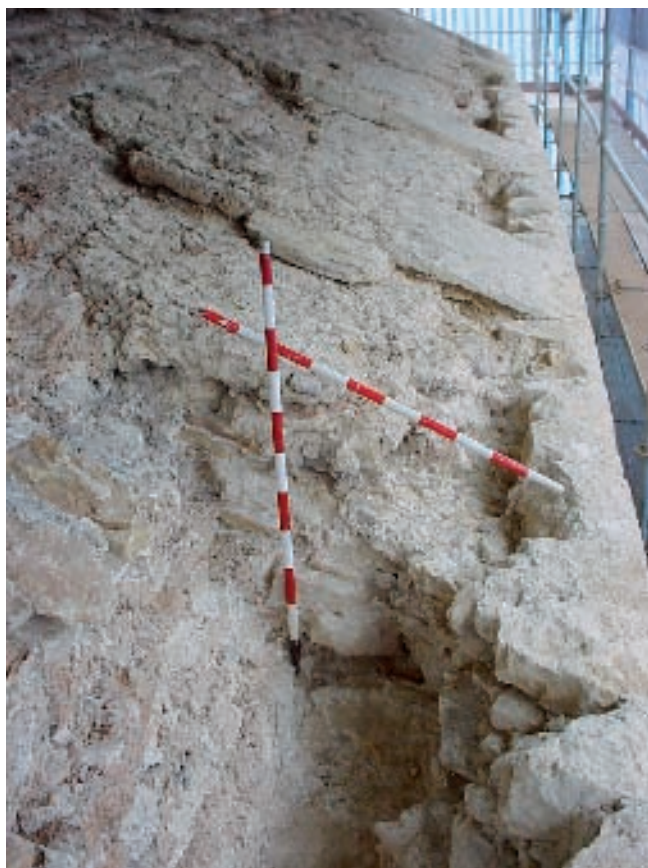
- Relleno de cemento y arena, al que se le añaden fragmentos de teja que tenemos que relacionar con la retirada, ya comentada, del tejazoz y la colocación del tramo superior de la fachada sur; todo ello para definir un plano inclinado y colocar el tejado.

Foto 4: Fotografía en la que se aprecian los siguientes detalles: El corte estratigráfico E del sondeo practicado en el suroeste del edificio, ya desprovisto de las distintas capas de argamasa con cascotes o tejas. El nivel o subnivel de lajas que culmina la particularidad del muro maestro. Los mampuestos del muro sur del edificio que, sin cara interna, suben asumiendo el perfil travertínico de la bóveda. También se aprecia el escalón o cajado realizado a lo largo de todo el edificio, una vez desmantelado el tejado, para insertar la hilada que sella la cara externa del muro perteneciente a la fachada sur. A la par, se pueden observar los testigos que recuerdan las técnicas y asociaciones de materiales anteriores.

- El segundo nivel, que en su tramo inferior es montado por el anterior, se corresponde con el nivel más antiguo que disponemos; lo tenemos que relacionar con la definición de un plano de cumbrera. La naturaleza de este nivel está compuesta a base de argamasa y cascotes.

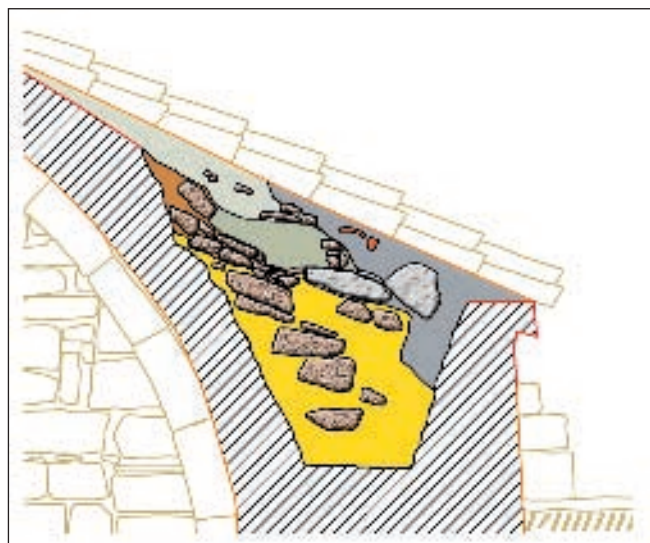
En definitiva, podemos apuntar que los arcos fajones¹, diseñados teóricamente para reforzar la bóveda en su interior, no asumen ese rol, teniendo una función decorativa y articuladora del espacio interno de Santa María. En el mismo orden de cosas, los arcos y contrafuertes asociados tienen una función más estética que estructural. En consecuencia con lo expuesto, la estratigrafía completa, tanto la que hace referencia al corte este como al oeste, asume la siguiente descripción:

FIGURA 3: Sección estratigráfica en la que pueden observarse los distintos elementos y niveles estratigráficos que configuran la testa del muro sur y su relación con la bóveda de travertino. (Sobre base de L. Arias)

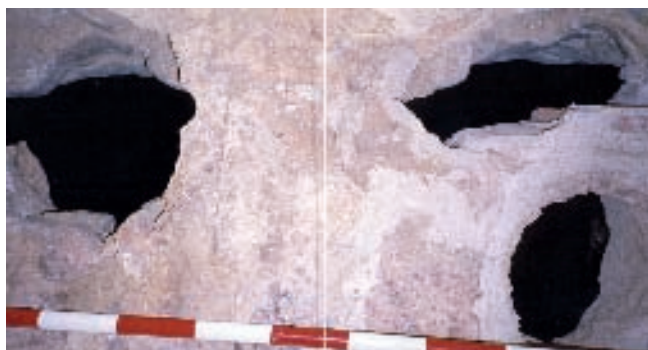
Al final de la limpieza-excavación de la cubierta se manifestaron ciertas perforaciones o agujeros en la cubierta, tres en el este y dos en el oeste, que son el recuerdo valuable de un ritual. Estos orificios horadados en la bóveda, e íntimamente asociados a las espadañas, están relacionados con la necesidad de hacer pasar las cuerdas necesarias para los toques de campana. Normalmente estas espadañas llevan asociadas tres campanas, siendo una de ellas algo más pequeña que las otras; en el caso de la situada sobre la fachada norte, que aparentemente tiene dos, la otra se ubicaba en la parte posterior. Ésta, más pequeña, servía para anunciar el comienzo de la celebración. La localización de estos forámenes al este y oeste introdujo

Foto 5: Detalle de los orificios documentados al este del edificio relacionados con las cuerdas que hacían sonar las campanas de la espadaña norte.

una duda razonable sobre su asignación; incluso se pensó en la posibilidad de documentar la base de otra espadaña desconocida. Después de analizar antiguas imágenes, quedó claro que los huecos documentados en el este del edificio se relacionaban con las cuerdas que hacían sonar las campanas de la espadaña norte. Una vez despejada la cubierta, documentados todos los elementos susceptibles de ser inventariados y elegidos los testigos a respetar, se decidió realizar una ortofoto con el fin de obtener una visión global de la bóveda. Para la definición de los testigos, tres en lado sur y uno en el norte, no manejamos criterio predeterminado alguno; simplemente, a partir de la observación, elegimos los tramos que podían asumir una representación completa de la estratigrafía y de las distintas operaciones realizadas. Así, valoramos que la argamasa fuese homogénea, sin pegotes o parches, donde claramente existiera una conexión entre la obra de Menéndez Pidal y lo existente; que la cumbrera de argamasa fuera también homogénea, con la altura apropiada y que se observasen restos de tejas embebidos en la argamasa. La sucesión de acontecimientos prosiguió sellando convenientemente los testigos y separando, con la malla pertinente, el nuevo mortero del resto de la bóveda.

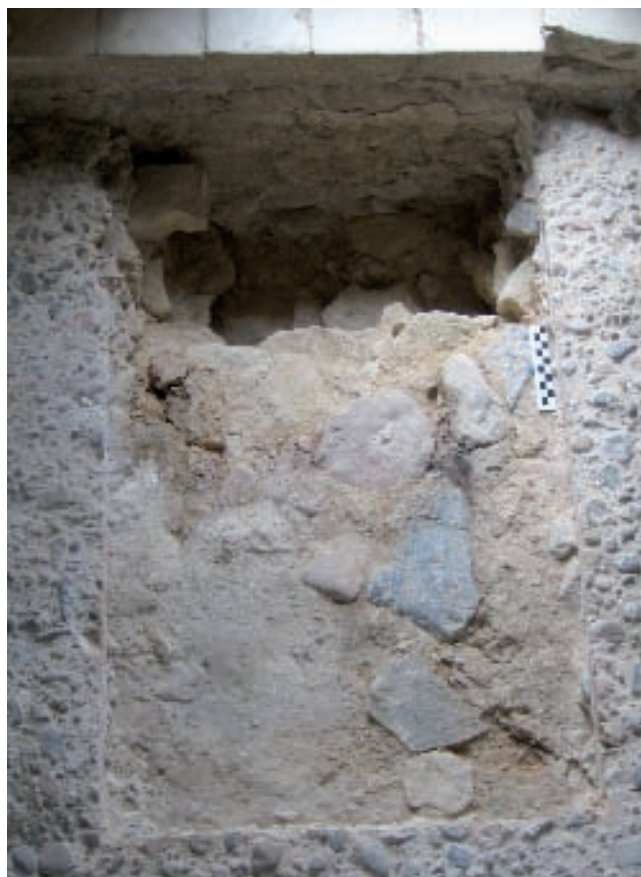
Una vez ejecutado el sondeo, pudimos completar la secuencia estratigráfica de «*opus*» y reafirmar su autenticidad como elemento original del edificio. Su análisis pormenorizado mostró distintos grados de desgaste, que pusieron de manifiesto una discontinuidad en su ejecución. Al definir un «suelo de obra», condicionado por el sellado de los senos de la bóveda con losas, sin una nivelación ajustada, cualquier intento de embonar un *opus* coherente resulta baldío. A tenor de lo comentado, nos encontramos que en su ejecución se emplean, dependiendo de la cota del «suelo de obra», tres, dos o una tongada de materiales. En el centro de la nave, preferentemente, se pueden individualizar las tres tongadas recontadas; la primera, desde el «suelo de obra», a base de argamasa, cantos angulosos de grado medio y fragmentos de tejas; la segunda, más ligera que la anterior, con más argamasa que elementos pétreos, algún canto rodado de pequeño tamaño y exigüos fragmentos de teja; y la tercera, a modo de película,

FOTO 6: Imagen del sondeo practicado en la primera planta. Se aprecia el «suelo de obra» y el relleno del seno de la bóveda con tongadas de mampuestos. También se observan restos de la carga original que quedaron sellados por la ejecución del *opus*.
