**Máster de Recursos Geológicos e ingeniería Geológica**

Trabajo de Fin de Master

# **Cambios en el riesgo de inundación en la Vega de El Condado durante los últimos 26 años**

Junio de 2015

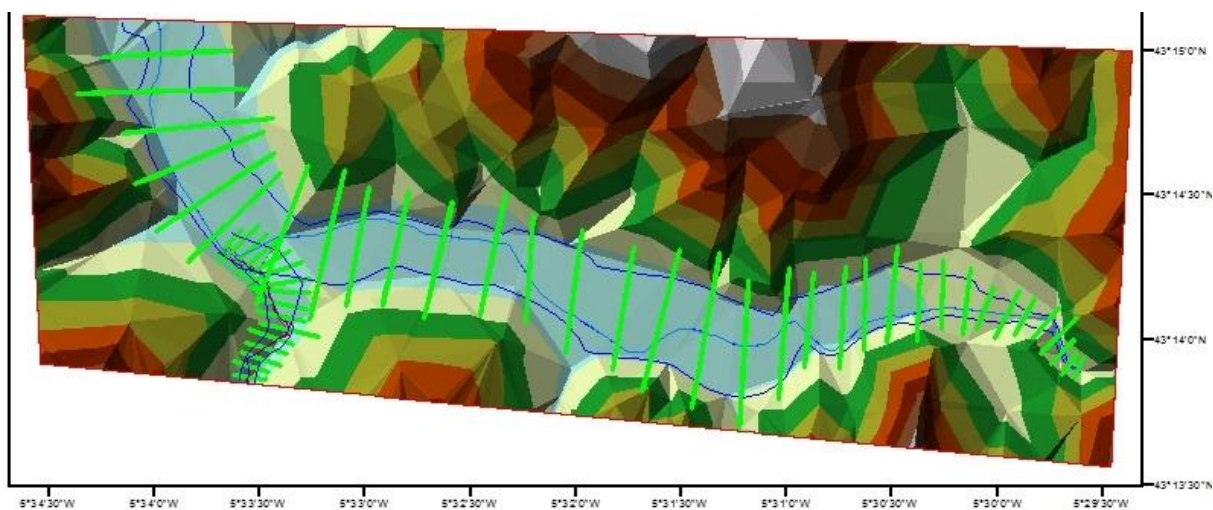
Figura 17. Trazados en *HEC-GeoRAS*.

Para ello se ha utilizado el *HEC-GeoRAS*, para una adaptación de los datos de *ArcGIS*. Primero ha sido necesario crear un *TIN* a partir del *raster* del *MDT* mediante la herramienta de *ArcToolBox 3d Analyst Tools/From Raster/Raster to TIN*. A partir de aquí se lleva a término una recreación de los recorridos de la línea de flujo del río, y de los límites de los márgenes del canal y de las zonas que se pueden inundar y se marcan las secciones perpendiculares al río (Figura 17). Para finalizar este proceso se ha hecho un “*Export RAS Data*”, con el que se convierten los datos para manipularlos mediante el programa *HEC-RAS*.

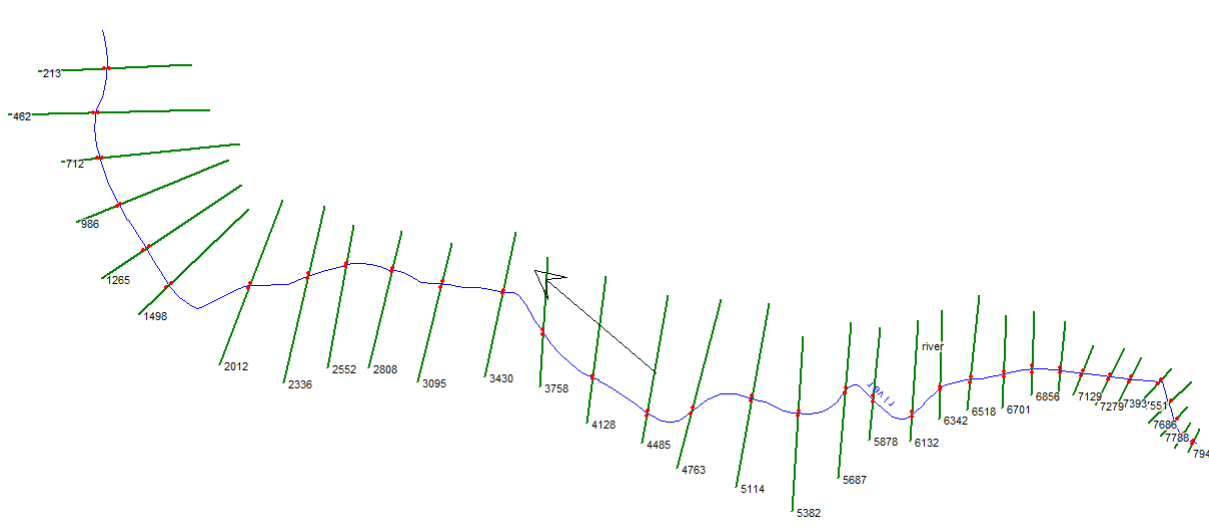
Figura 18. Trazados en HEC-RAS.

En segundo lugar, con el programa HEC-RAS, se atribuyen valores de caudal máximo del río para un periodo de retorno de 500 años ( $1088\text{m}^3/\text{s}$  (Zonas Inundables del Sistema Nalón, SNCZI)), y los valores de coeficiente de rugosidad. Se ha tomado ese periodo de retorno por ser el que define la zona inundable según la Ley de Aguas (RD 11/2005). Los valores de rugosidad se han asignado mediante el coeficiente de Manning (coeficiente de rugosidad para el valor de flujo hidráulico) con valor de 0.035 para las zonas del canal (Chow Te, V., 1994), para las zonas de los márgenes derecho e izquierdo del canal se han simplificado en 4 valores diferentes 0.075, 0.06, 0.04 y 0.1 que corresponden a los valores propuestos por el SIOSE y CLC2000, del Anejo V de la Guía Metodológica para el Desarrollo del Sistema Nacional de Cartografía de Zonas Inundables (Jiménez Álvarez, A. et al., 2011) (Figura 18).

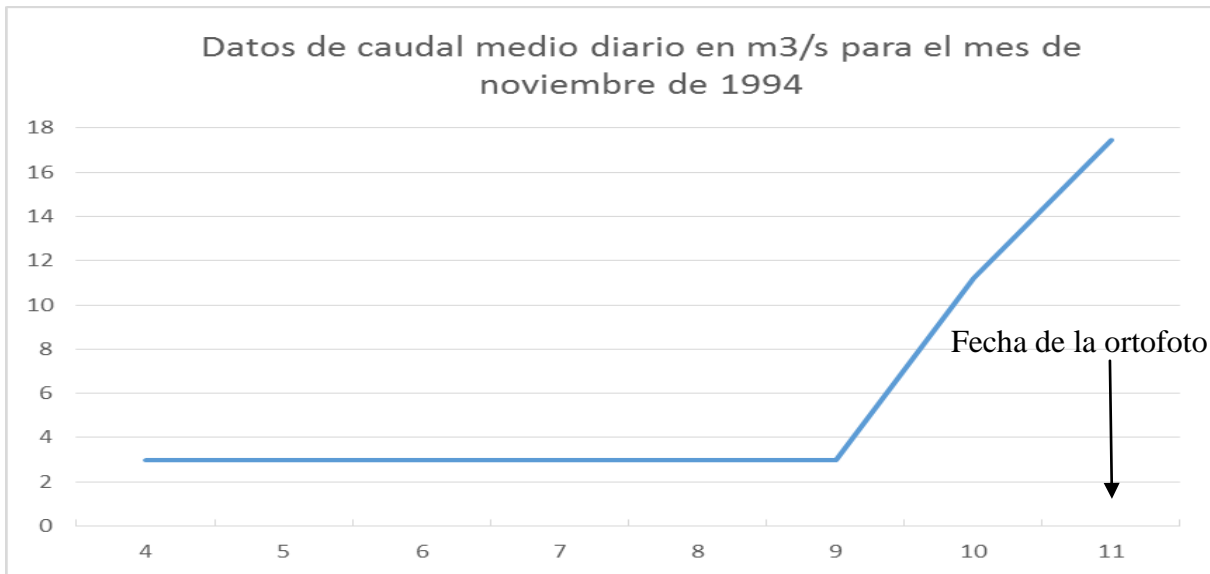
Figura 20. Valores de caudal del 4 al 11 de noviembre de 1994. Anuario de afloros.

Con los datos de caudal del anuario aforos se han hecho unos gráficos de evolución del caudal a los días próximos de las ortofotos (Figuras 19 y 20) (de los años 1985 y 1994), teniendo una importancia baja para la Figura 21 (del año 1995) y nula para el resto de años, que se evidencia en la Figura 22, ya que al desconocer el día de la imagen no se puede saber el nivel del caudal del día, y solo se podrían usar los datos anuales.

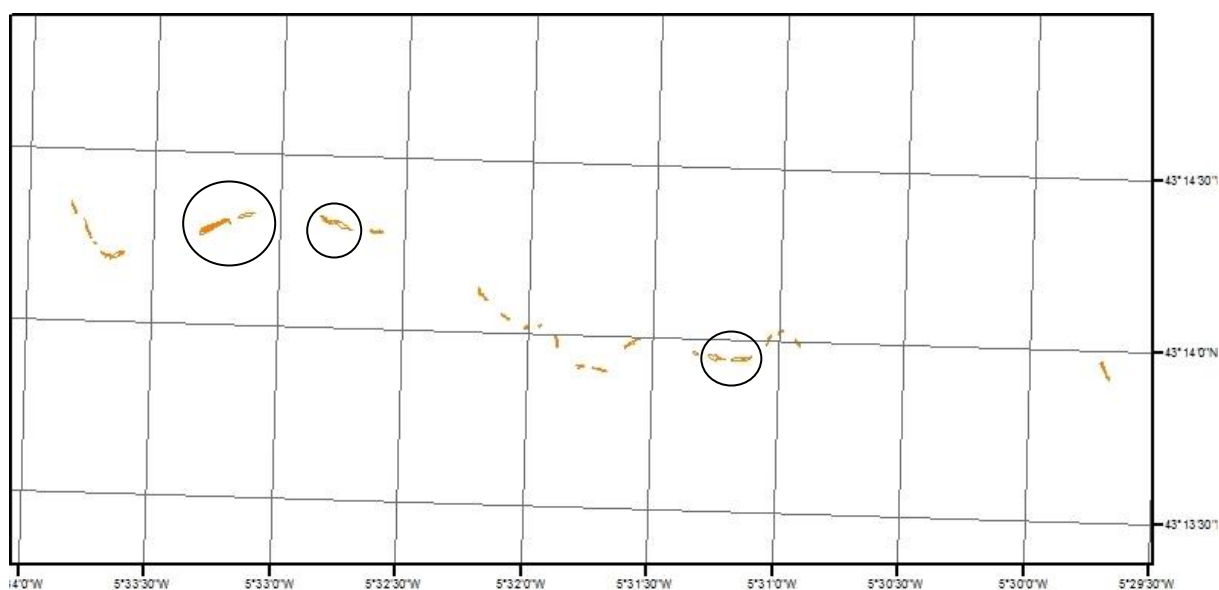
Figura 23. Cartografía de los sedimentos del Nalón en la zona de estudio en el año 1994.

En la Figura 23 se remarcan las agrupaciones de sedimentos más grandes. Estas agrupaciones de sedimentos también se aprecian en las cartografías de 2007 y 2011 (Figuras 24 y 25) y deben de haberse generado por los procesos de inundación que se dieron 17 de febrero de 2007 y las inundaciones del 9 al 11 de junio y del 1 de noviembre de 2010. En estos dos casos no se puede atribuir al caudal el hecho de que haya mayor superficie de sedimentos que en 1994 ya que no se dispone de datos de caudal para los días de estas ortofotos.

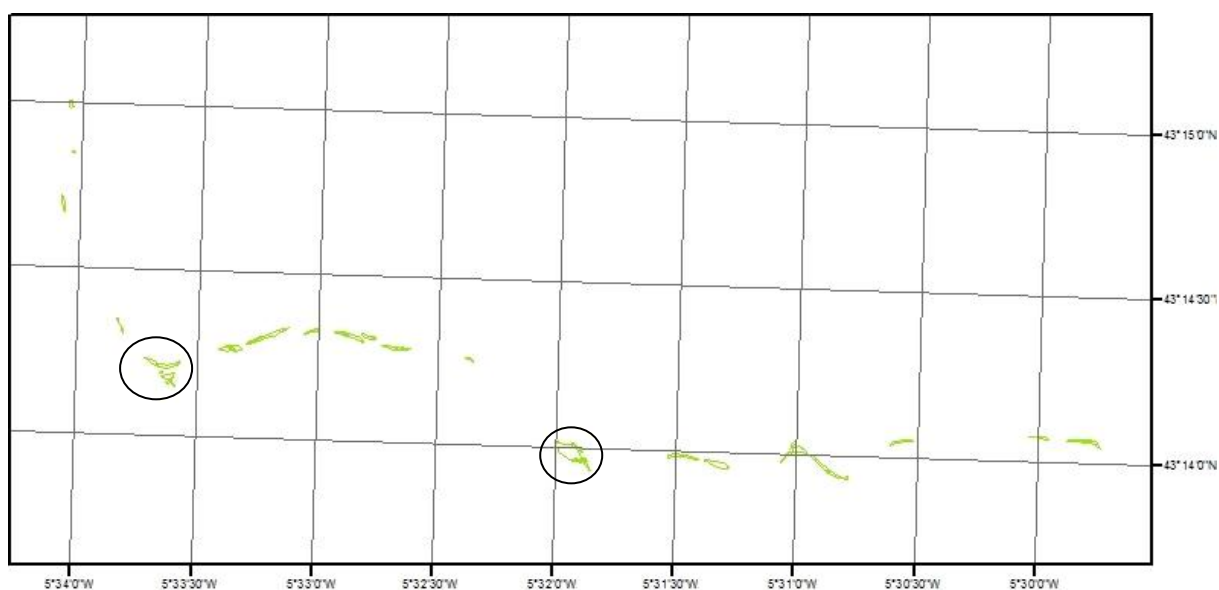
Figura 26. Cartografía de los sedimentos del Nalón en la zona de estudio en el año 2014.

En el caso de los sedimentos detectados en 2014 hay un factor que repercute en la gran mayor superficie cartografiada respecto años anteriores (Figura 26), haber realizado la cartografía con datos de campo que ha permitido afinar mejor la cartografía de la envolvente de las barras (11/12/2014). En este caso también encontramos agrupaciones de sedimentos, que como en los casos anteriores se consideran de las inundaciones, en este caso de la del 6 de febrero de 2012.

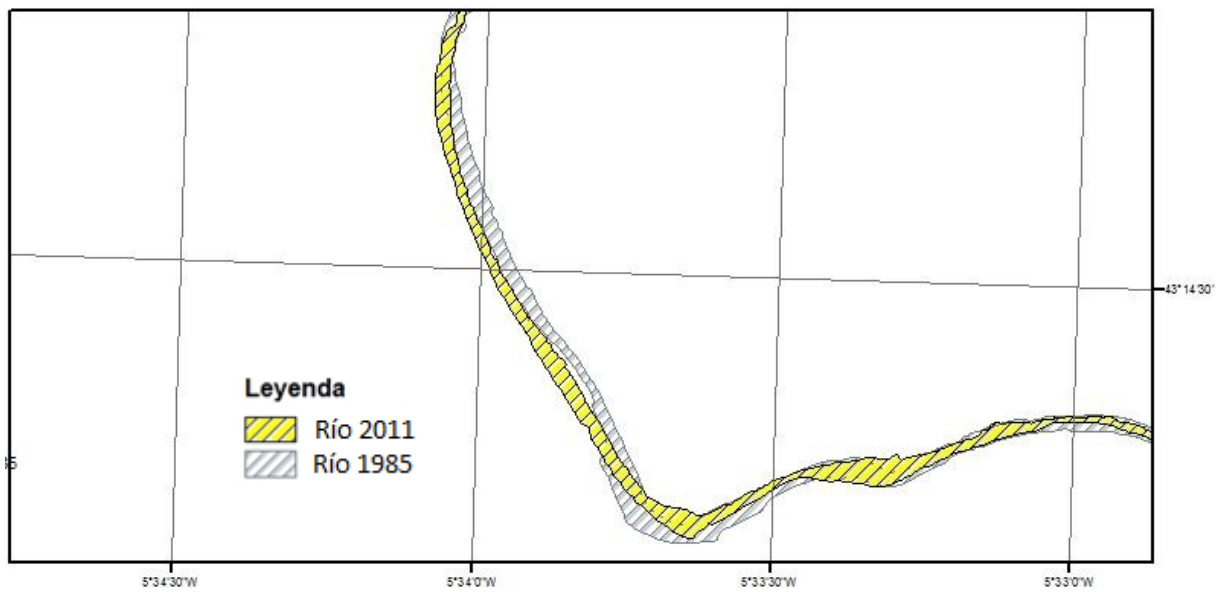
Figura 29. Detalle de la cartografía de los canales fluviales en 1985 y en 2011.

En la Figura 29 se puede apreciar como el trazado del cauce en el año 2011 (en amarillo) es más recto que en el año 1985 (en gris) perdiendo sinuosidad en el trazado.

Si cogemos en detalle dos zonas concretas (Figuras 29 y 32) donde se aprecian significativamente estos cambios se puede detectar a que se deben a la antropización de la vega, si incluimos las imágenes de la fotografía aérea de 1985 (Figuras 30 y 33) y de la ortofoto de 2011 (Figuras 31 y 34). Como se observa con las imágenes (Figuras 30, 31, 33 y 34) hay una canalización de los márgenes para proteger zonas urbanas e industriales, y construcción de puentes para comunicar las dos partes de la vega del río.

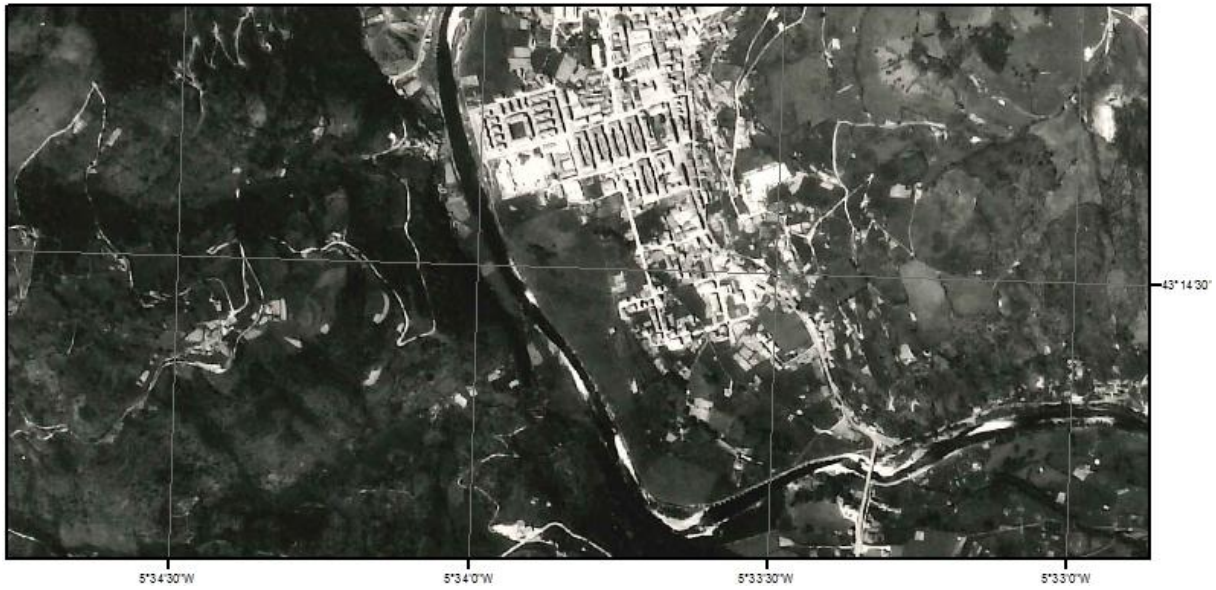
Figura 30. Detalle de la ortofoto de 1985.

Con las imágenes anteriores (Figuras 30 y 31) se aprecia el cambio en el trazado comentado en la Figura 29. Se observa como paralela al cauce, en la imagen de 2011, se encuentra la carretera As-117 que impide la sinuosidad en ese margen del cauce.

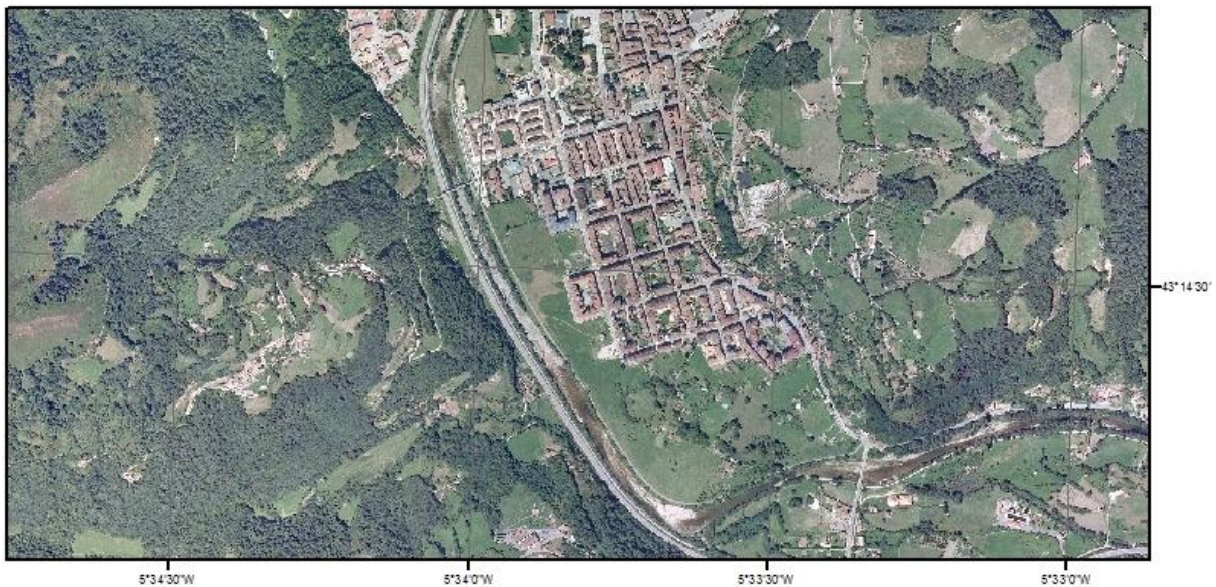
Figura 31. Detalle de la ortofoto de 2011.

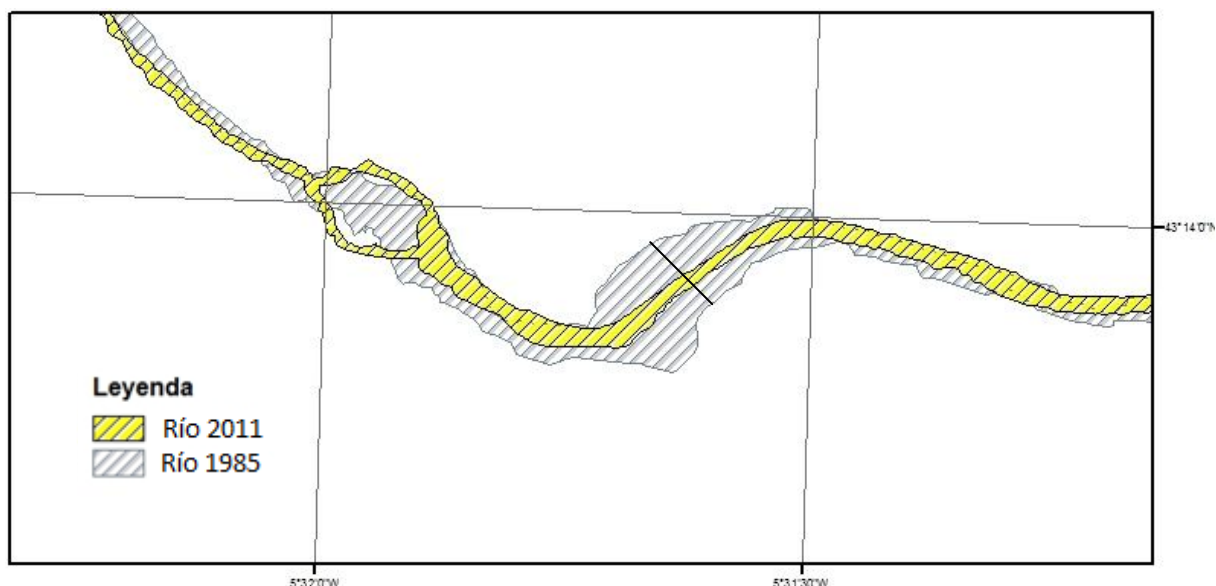
Figura 32. Detalle de la cartografía de los canales fluviales en 1985 y en 2011.

En la Figura 32 se observa el cambio en el ancho del cauce que pasa, en la zona marcada, de tener una anchura de 156m en el año 1985 (en gris) a tener una anchura de 25m en el año 2011.

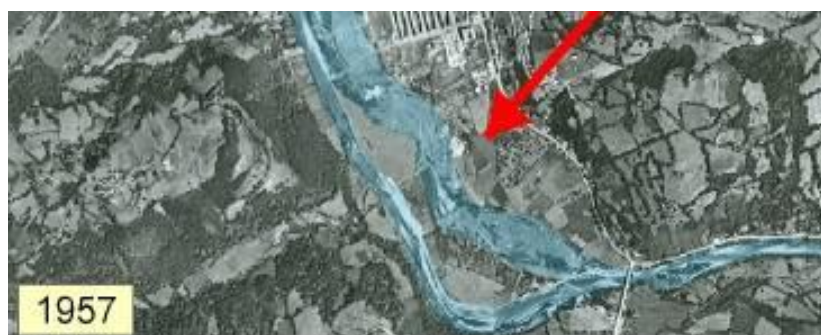
Figura 35. Detalle del tranzado en crecidas de 1957. (Grupo TRAGSA 2007).

Por otro lado, cerca del puente de la Chalana, el canal de estiaje tenía una anchura de hasta 200m que se redujo hasta una anchura de 60m por un encauzamiento de las aguas antes de 1924 (León, A., 1924). Dicho encauzamiento se realizó en el río Nalón desde Laviana hasta San Esteban de Pravia (Trinidad, F., 2010). Además, hay documentos gráficos (Figura 35) en los que se observa como el río se trenzaba, en sus crecidas, en las zonas cercanas al Puente de La Chalana (GRUPO TRAGSA 2007).

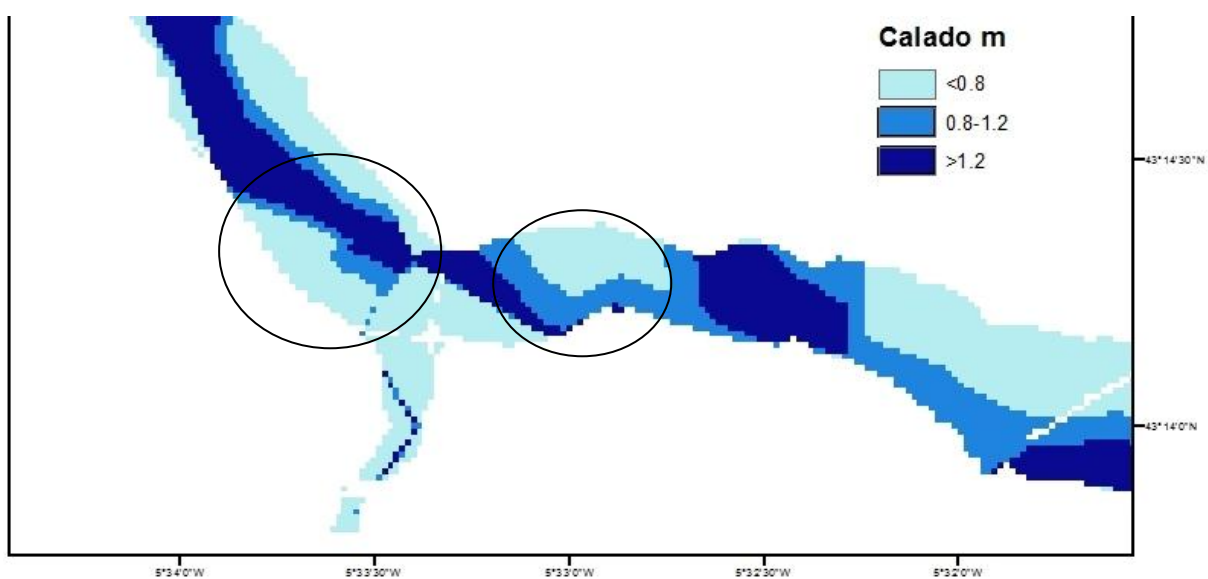
Figura 46. Error del mapa de calados de inundación.

El mapa de calados ha necesitado de algunos cambios en relación con los datos que se han obtenido con el programa HEC-RAS. Estos primeros datos dan una zona de mayor profundidad, representado con el azul más oscuro, al sur de Pola de Laviana y en Puente d'Arcu (Figura 46), que no equivalen con el canal actual del río. Son un error derivado de la formación del TIN, que simplifica los datos del MDT. En la zona al sur de Pola de Laviana marca la zona por la que pasaba un antiguo canal fluvial del Nalón.

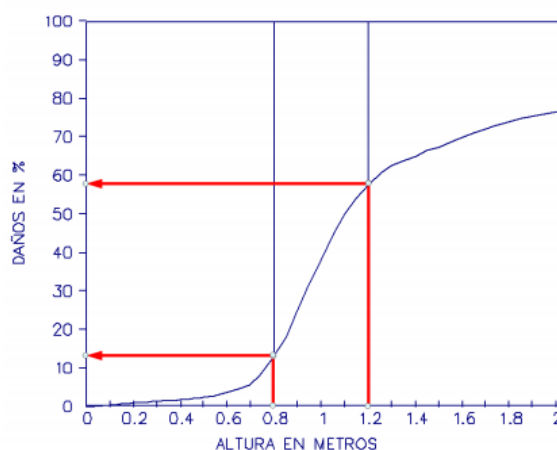
Figura 48. Relación altura de calado % de daños. (Bussi, G., et al., 2011).

La valoración de la incidencia del calado (Tabla 13) se ha realizado teniendo en cuenta el gráfico de la Figura 48 en la que se observa la relación entre la altura del calado y el porcentaje de daños causados (Bussi G., et al., 2011). Donde cuanto mayor es el calado se da una valoración más alta.
