CARACTERIZACIÓN GEOLÓGICO-GEOTÉCNICA EN EL ÁMBITO DEL ESTADIO MUNICIPAL CARLOS TARTIERE (OVIEDO/UVIÉU)

MÁSTER EN RECURSOS GEOLÓGICOS E INGENIERÍA GEOLÓGICA

TRABAJO FIN DE MÁSTER

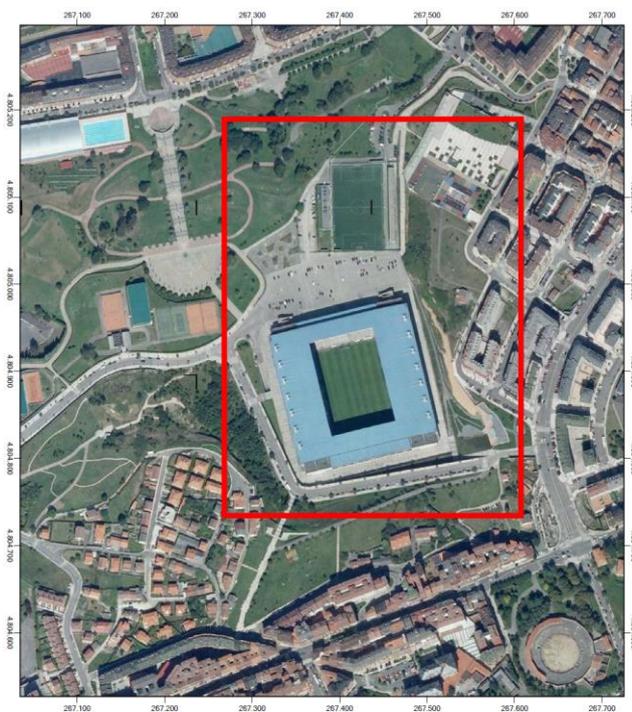
La zona de estudio (Fig.2.3), que abarca unas 19 hectáreas, presenta un fuerte contraste topográfico, con un desnivel de unos 50 metros entre las zonas más elevadas y las más deprimidas. La zona más elevada se encuentra en el borde SW

del área de estudio, a 280 msnm, mientras que la base del terreno de juego del Estadio Municipal Carlos Tartiere se encuentra a 227 msnm (metros sobre el nivel del mar).

Estamos ante un equipamiento deportivo encajado en una zona deprimida, rodeado de tres fuertes taludes hacia el sur, este y oeste, abriéndose hacia una zona llana en su vertiente norte.

Figura 2.3: Ortofotografía de la zona de estudio. Plan Nacional de Ortofotografía Aérea de España (PNOA) y topografía 1:2500. Fuente: Instituto Geográfico Nacional (IGN)

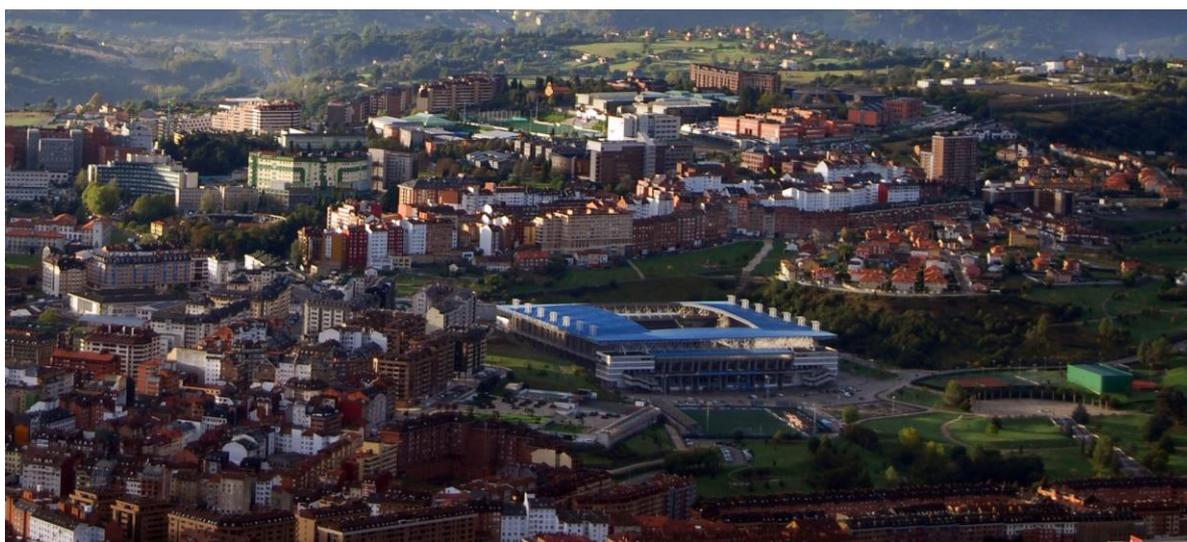
Figura 2.4: Enclave del Estadio Municipal Carlos Tartiere encajado entre los tres taludes que corresponden a la antigua Cantera de Lavapiés, visto desde la falda de la Sierra del Naranco.

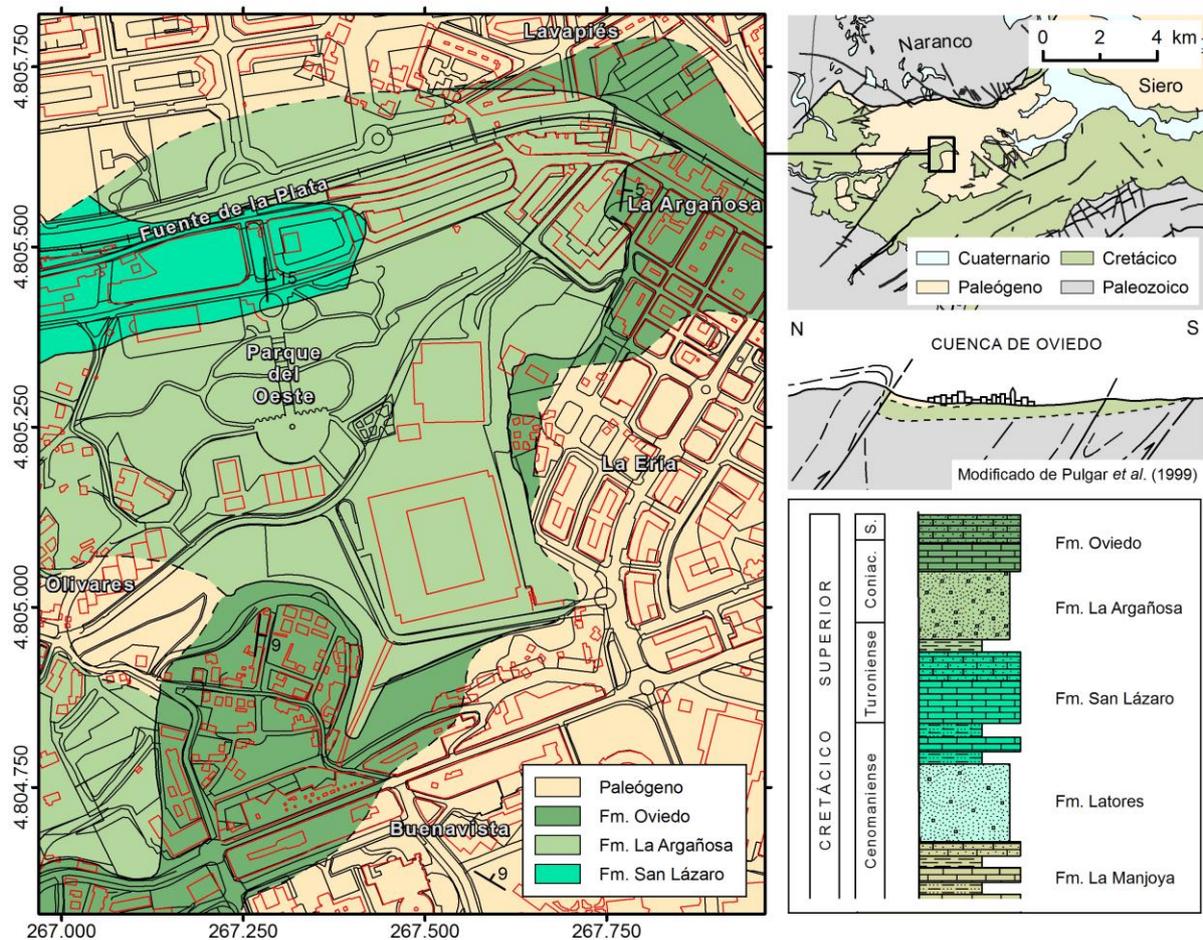
Figura 2.9: Columna estratigráfica y distribución geográfica de las formaciones del Cretácico Superior, Paleógeno y Cuaternario en el sector occidental de la Depresión Mesoterciaria Central de Asturias en el entorno de la ciudad de Oviedo/Uviéu (tomado de Pando et al., 2012; basado en González et al, 2004 y 2005)

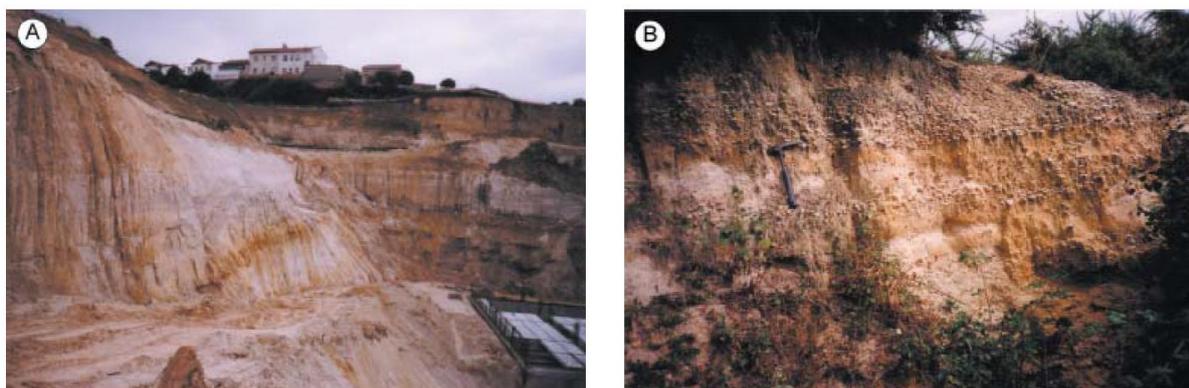
Figura 2.10: A: Afloramiento de la Fm. La Argañosa en el ámbito del Carlos Tartiere. B: Afloramiento de la misma Fm. La Argañosa en El Campón (Oviedo/Uviéu) presentando lentejones de conglomerados (tomada de González Fernández et al., 2004)

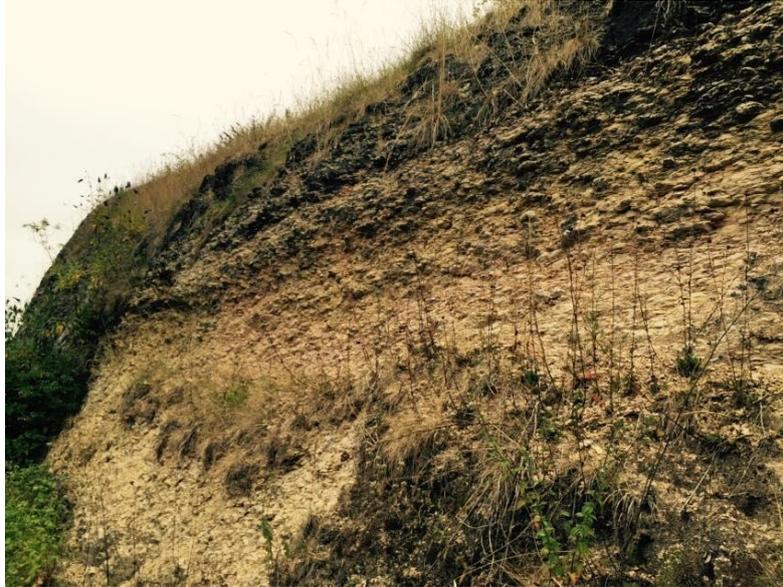
Figura 2.11: Afloramientos de la Fm. Oviedo en los taludes del Estadio Municipal Carlos Tartiere. Se observa el contacto entre arenas de la Fm. La Argañosa y las calizas de la Fm. Oviedo.

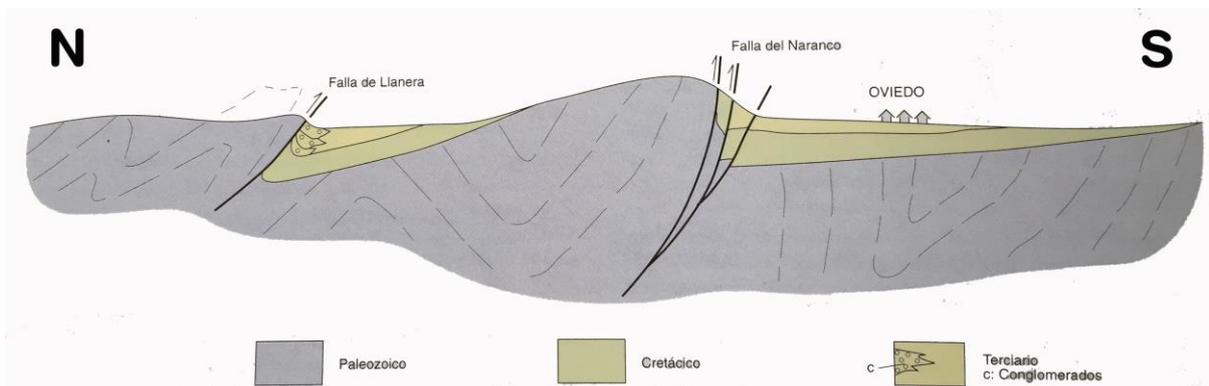
Figura 2.12: Estructura simplificada de la Cuenca de Oviedo. Se observan los materiales cretácicos situados discordantes sobre el zócalo paleozoico aunque esta sección donde aflora bajo la ciudad de Oviedo el Terciario no se corresponde exactamente con el caso en el que nos encontramos. (Tomado de García-Ramos et. al, 1995).

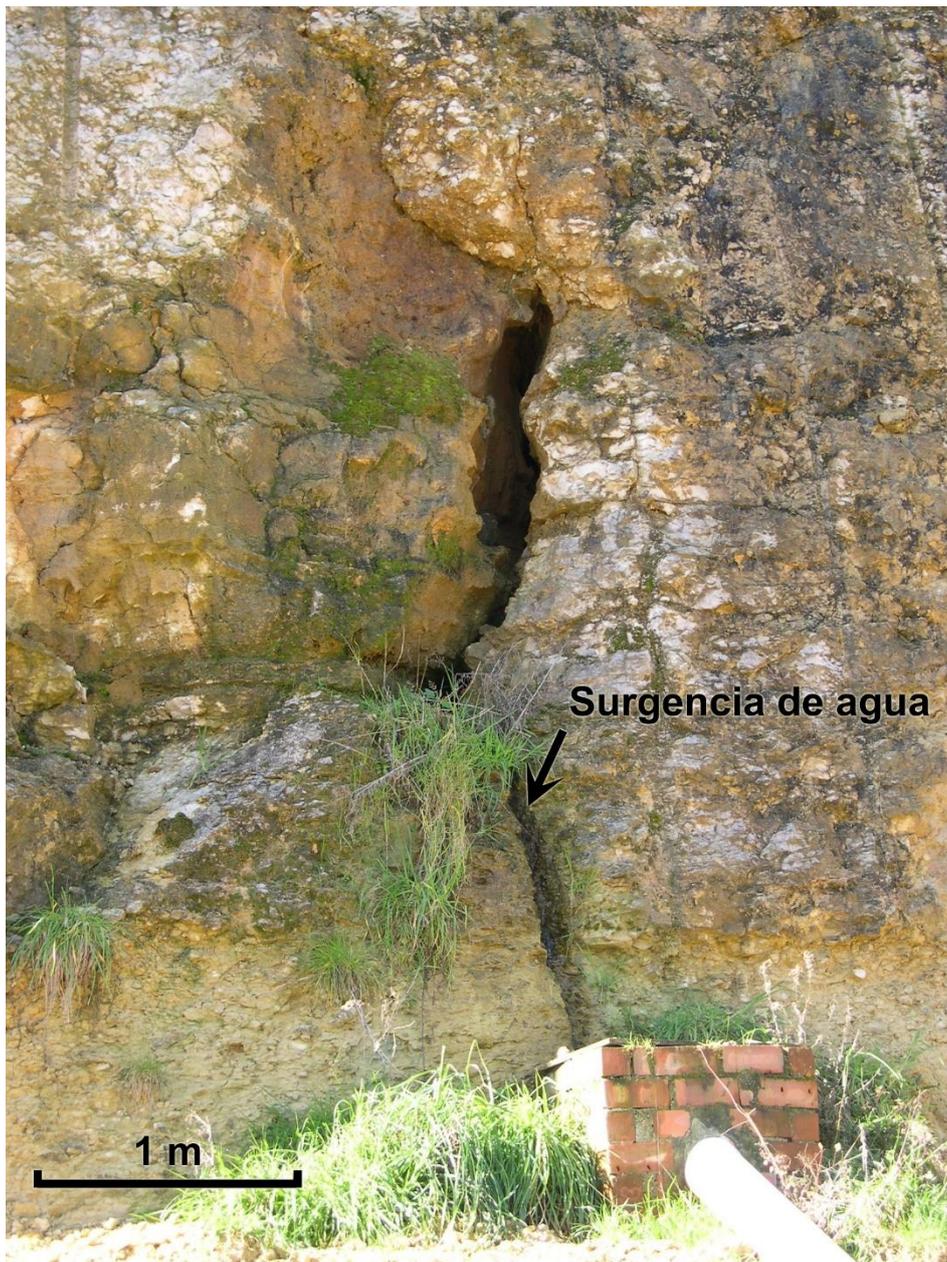
Figura 2.13: Drenaje de las calizas de la Fm. Oviedo en el ámbito del Estadio Carlos Tartiere (tomado de Gutiérrez Claverol et al., 2004)

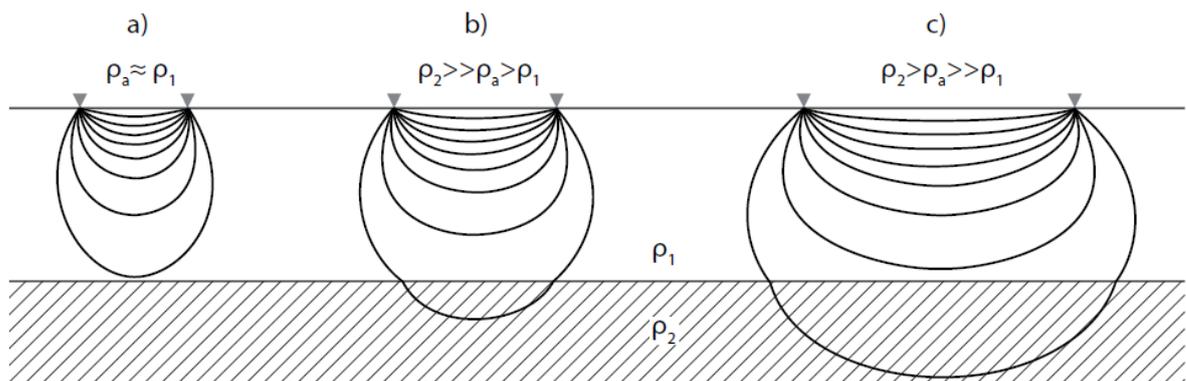
Figura 3.4: Evolución en el valor de la resistividad aparente según el espaciado entre electrodos de corriente. En la figura a) la resistividad aparente es muy similar a ρ_1 debido a la concentración de todo el flujo en la capa más superficial. Por el contrario, b) y c), conforme aumenta la distancia entre electrodos de corriente mayor es la densidad de corriente que atraviesa la segunda capa, provocando un acercamiento del valor de ρ_a a ρ_2 . (tomado de Olona, 2014; modificado de Burger, 1992).

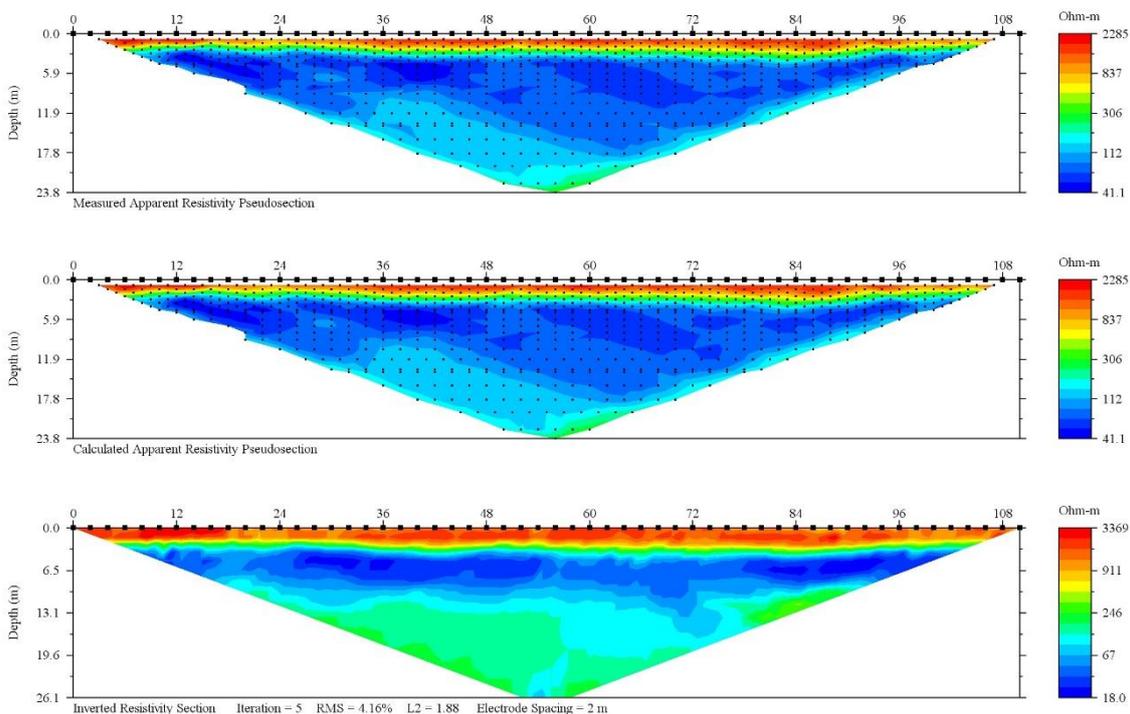
Figura 3.7: Información relacionada con la inversión de datos de resistividad eléctrica. En a) Ejemplo de registro de resistividad aparente. Los cuadrados negros de la superficie indican la situación de los electrodos de medida. Los puntos negros señalan la posición de las medidas de resistividad aparente que componen la sección. En b) seudosección de resistividad aparente calculada tras un proceso de inversión de datos para un modelo de resistividad real del terreno (c).

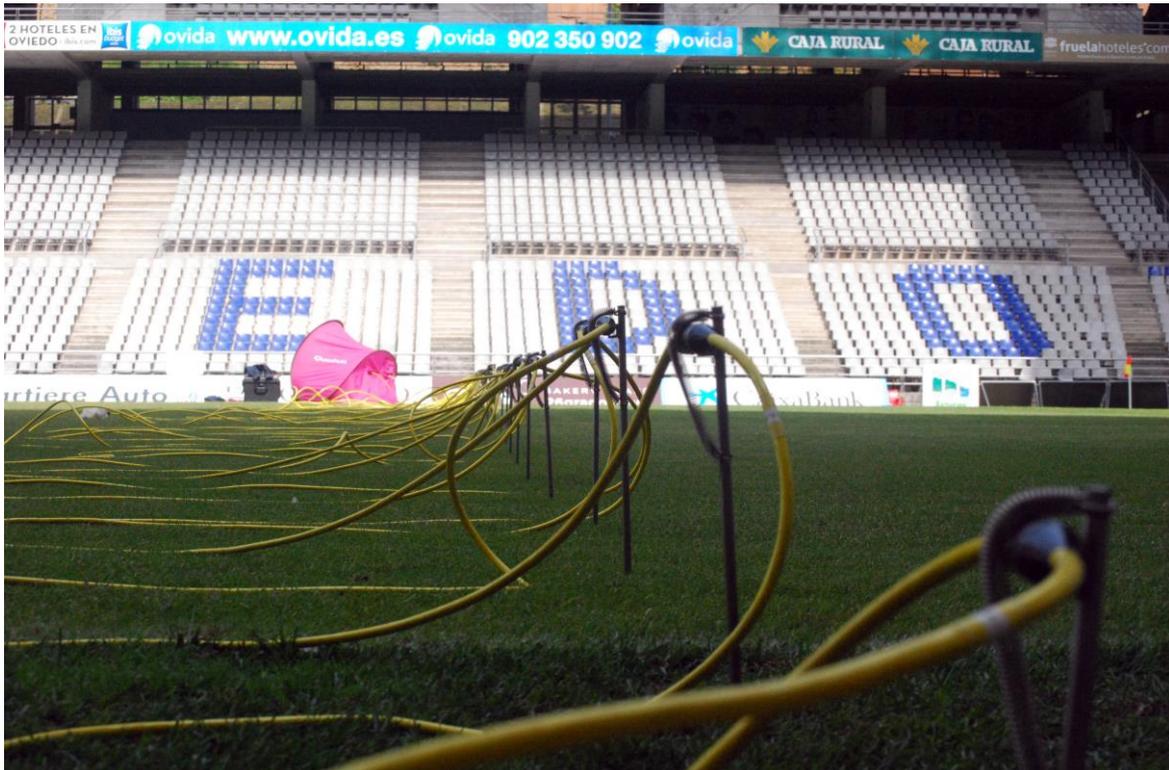
Figura 3.8: Disposición de los electrodos a lo largo del césped del Nuevo Estadio Carlos Tartiere, con el equipo de adquisición al fondo.

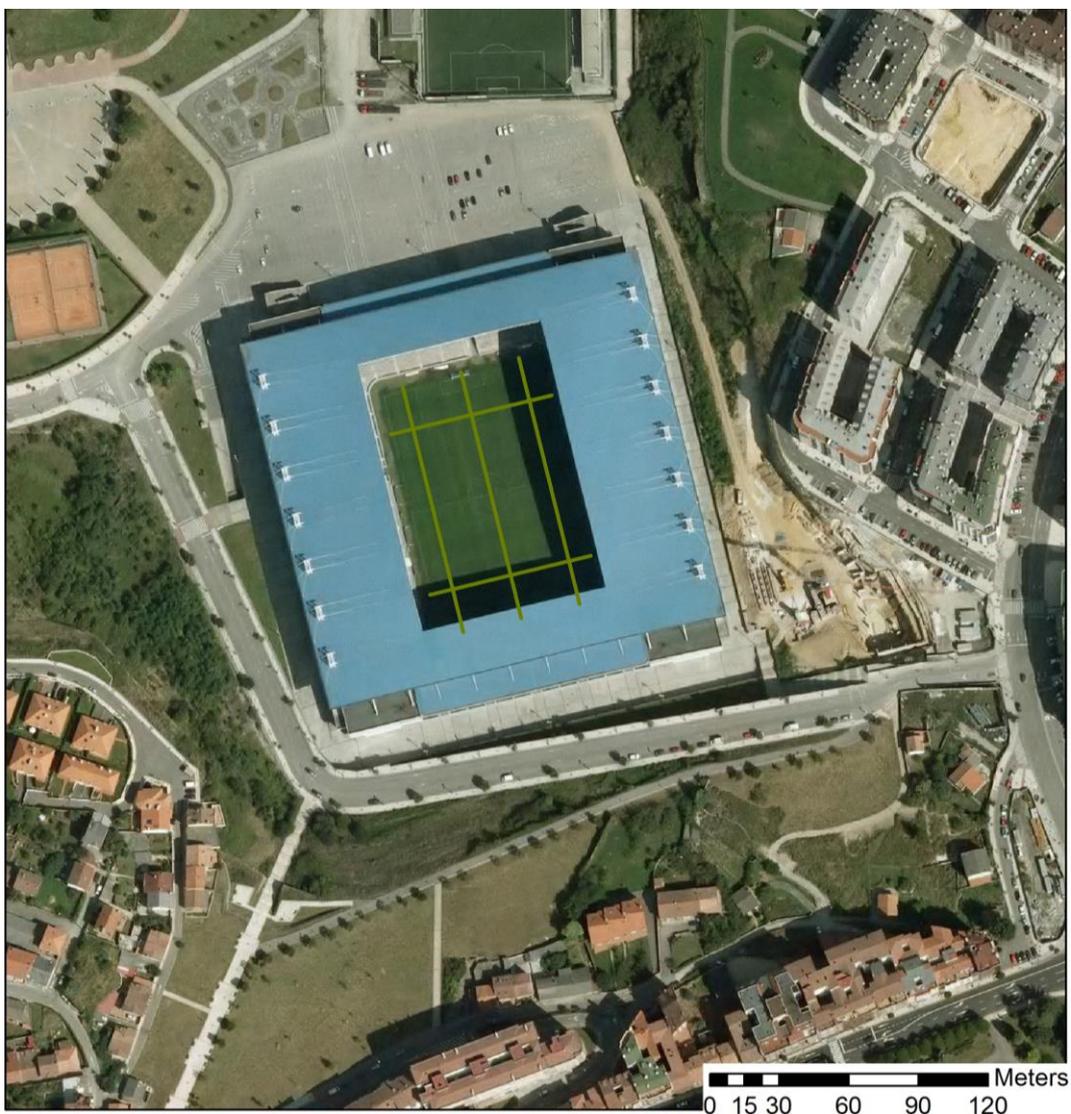
Figura 3.9a: Disposición de los perfiles de resistividad eléctrica realizados en la campaña de tomografía eléctrica sobre el césped del Nuevo Estadio Carlos Tartiere.

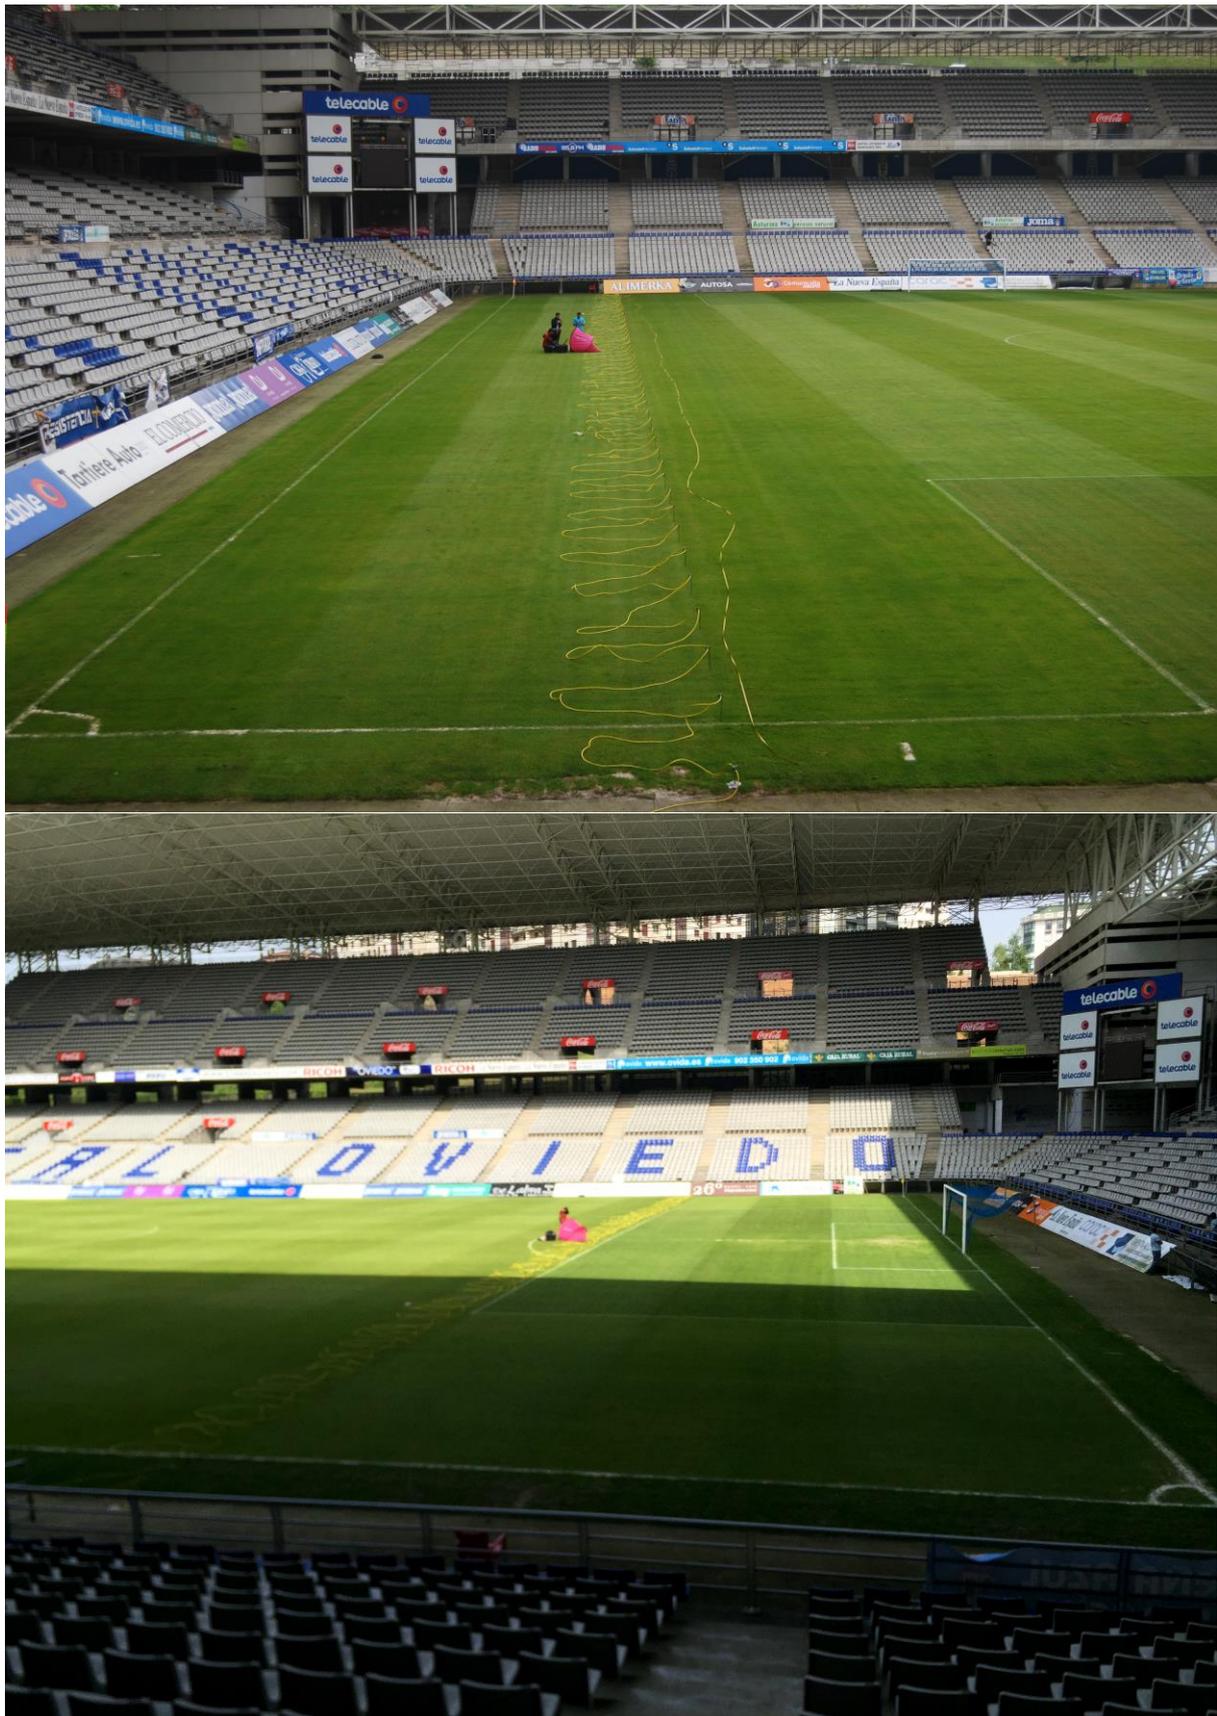
Figura 3.9b: Perfiles de resistividad eléctrica longitudinales y transversales realizados en la campaña de tomografía eléctrica sobre el césped del Nuevo Estadio Carlos Tartiere.

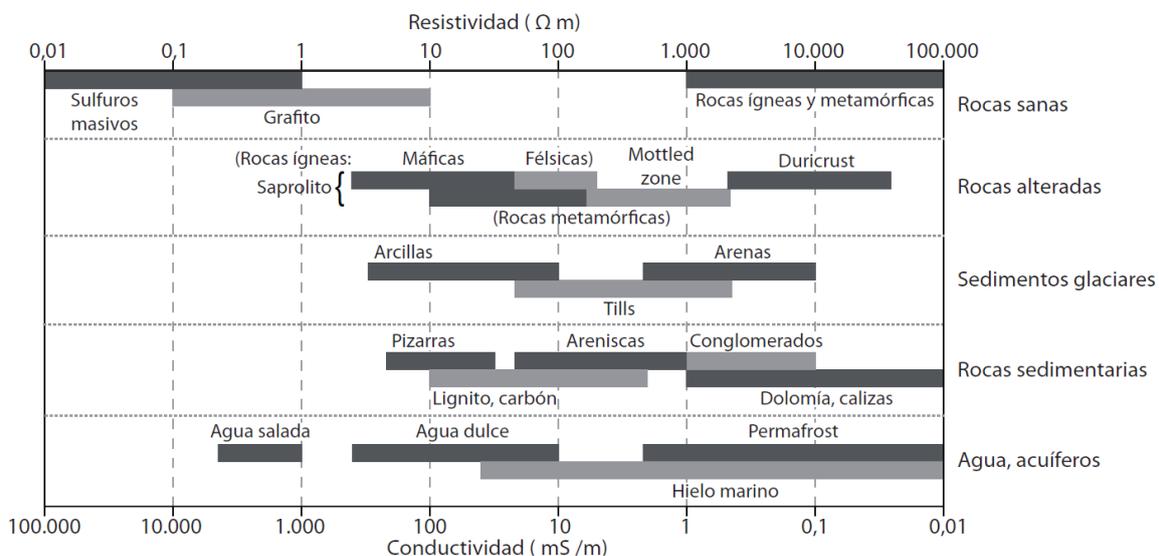
Figura 3.10: Valores de conductividad y resistividad eléctrica prototípicos para distintos materiales geológicos. (tomado de Olona, 2014; Knight and Endres, 2005).

Como norma, cuanto más porosa es una roca y mayor es el contenido en agua mayor es la conductividad, esto es, menor es la resistividad. Calizas y granitos presentan resistividades altas en muestras no alteradas. Sin embargo, cuando se presentan alteradas por procesos geológicos como meteorización, fracturación o alteración hidrotermal pueden reducir considerablemente su resistividad (Olona, 2014).

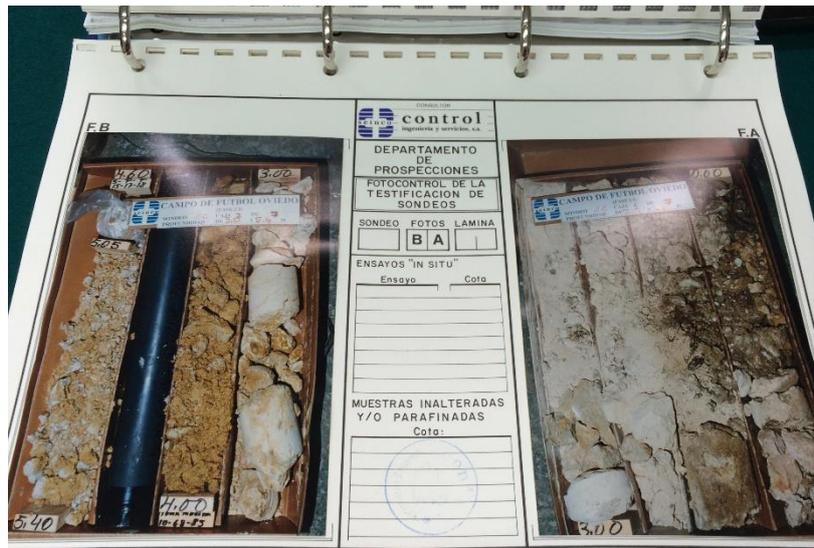
- Seis sondeos de reconocimiento geotécnico (tabla 1) con extracción de testigo continuo (con toma de muestras inalteradas/parafinadas para realizar ensayos de laboratorio), donde se programan ensayos de penetración standard (SPT) en distintos niveles. Cada sondeo adjunta una ficha con la columna estratigráfica y fotografías de las cajas donde se almacena ordenadamente el testigo. (Fig.4.2)

Figura 4.2: Ficha modelo para el fotocontrol de la testificación de sondeos que muestran algunos tramos parafinados para la realización de ensayos de laboratorio (AMO, 1998)

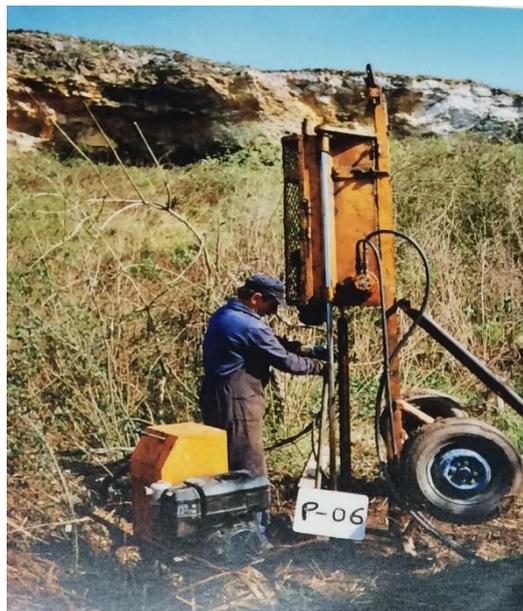
- Se han realizado asimismo 9 ensayos de penetración dinámica continua con un penetrómetro automático MAGERIT (Fig.4.3)

Figura 4.3: Penetrómetro Automático tipo MAGERIT realizando un ensayo de penetración dinámica continua en el entorno del nuevo Estadio Carlos Tartiere (AMO, 1998)

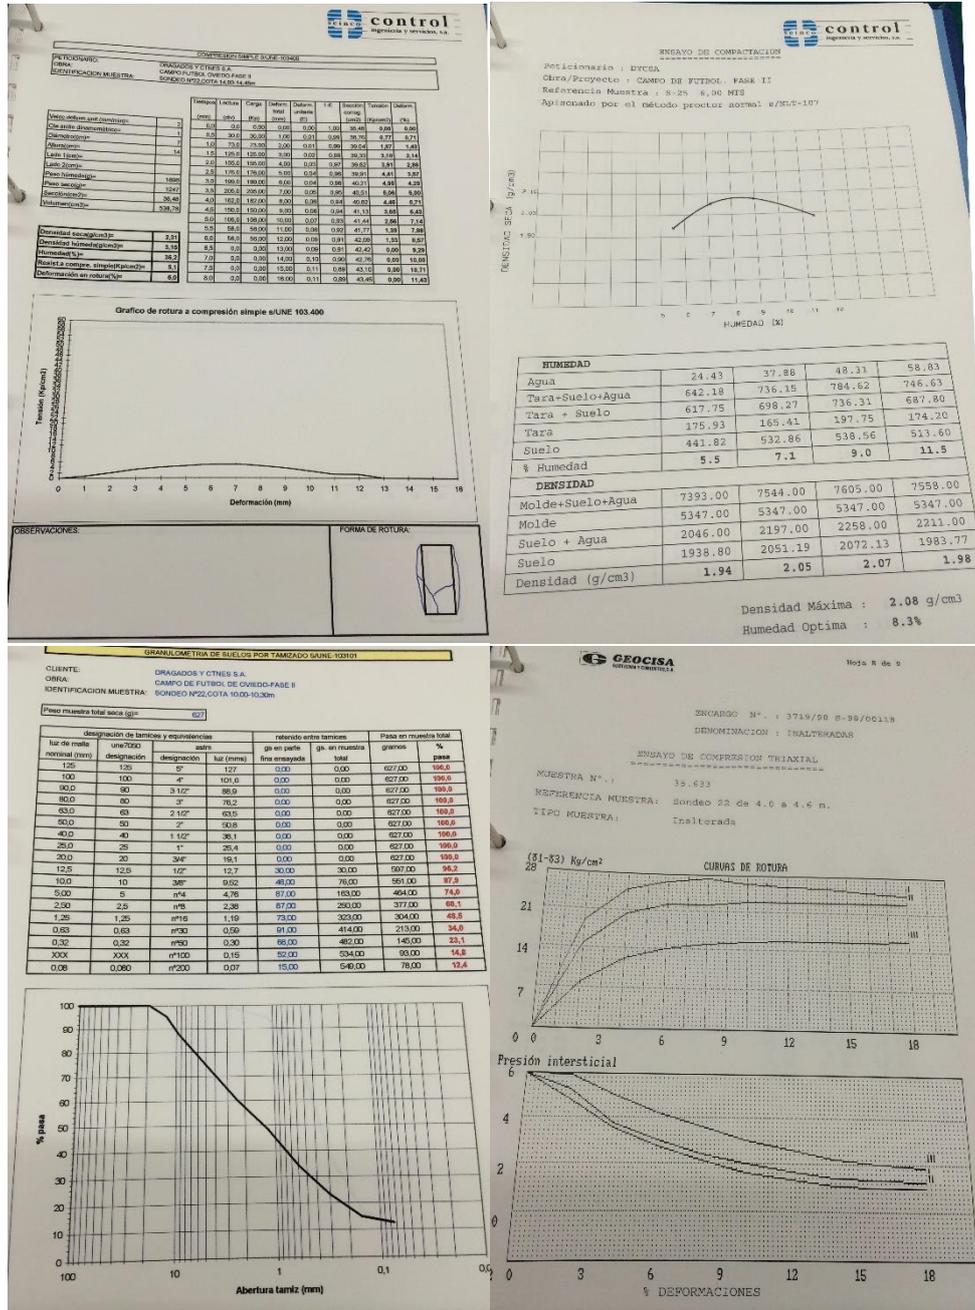
Figura 4.4: Fichas donde se reflejan algunos de los resultados en ensayos de laboratorio (compresión uniaxial, compactación Proctor, granulométrico y ensayo triaxial) (AMO, 1998)

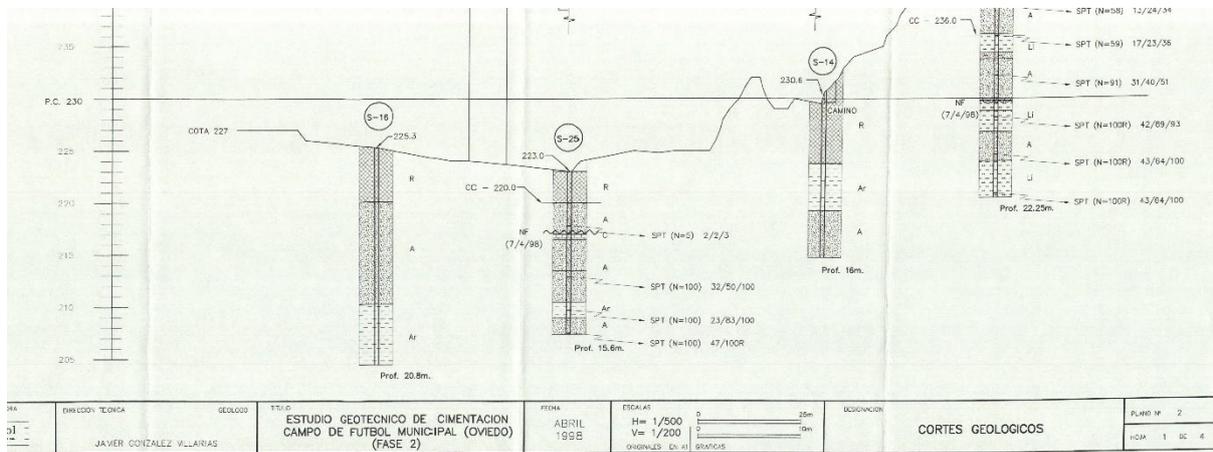
Figura 4.5: Ejemplo de perfiles geológicos elaborados a través del estudio de los testigos obtenidos de la campaña de sondeos (AMO, 1998).

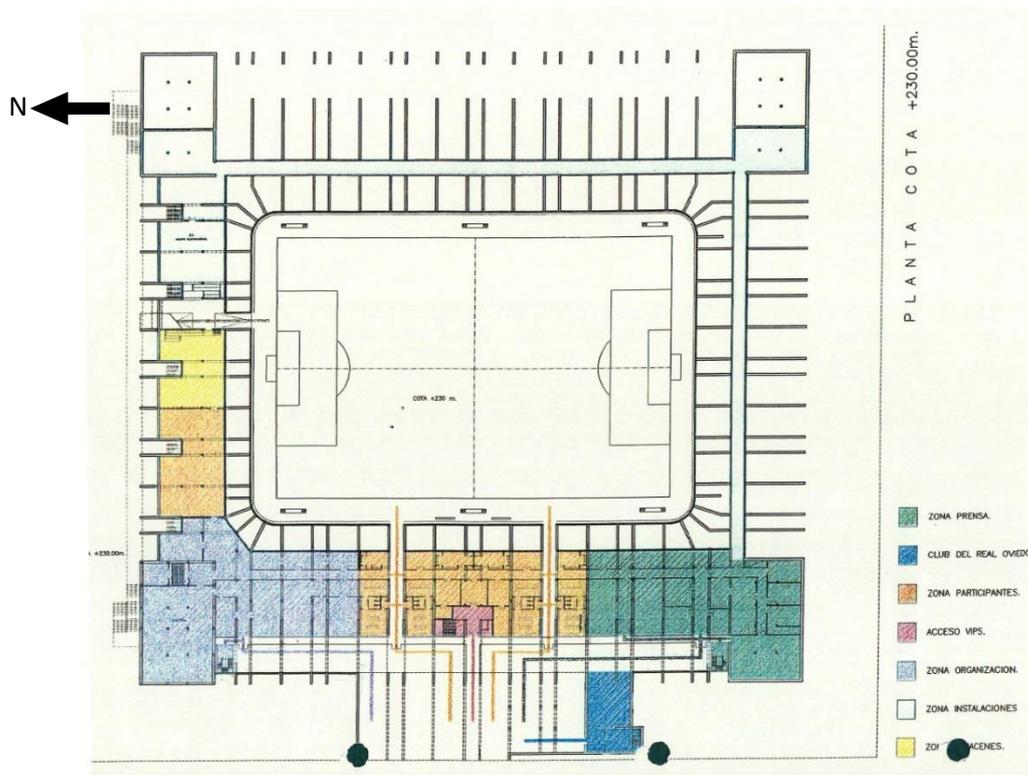
Figura 4.6: Planta cota +230 msnm que corresponde al nivel de base del terreno de juego del Estadio Municipal Carlos Tartiere (AMO, 1998).

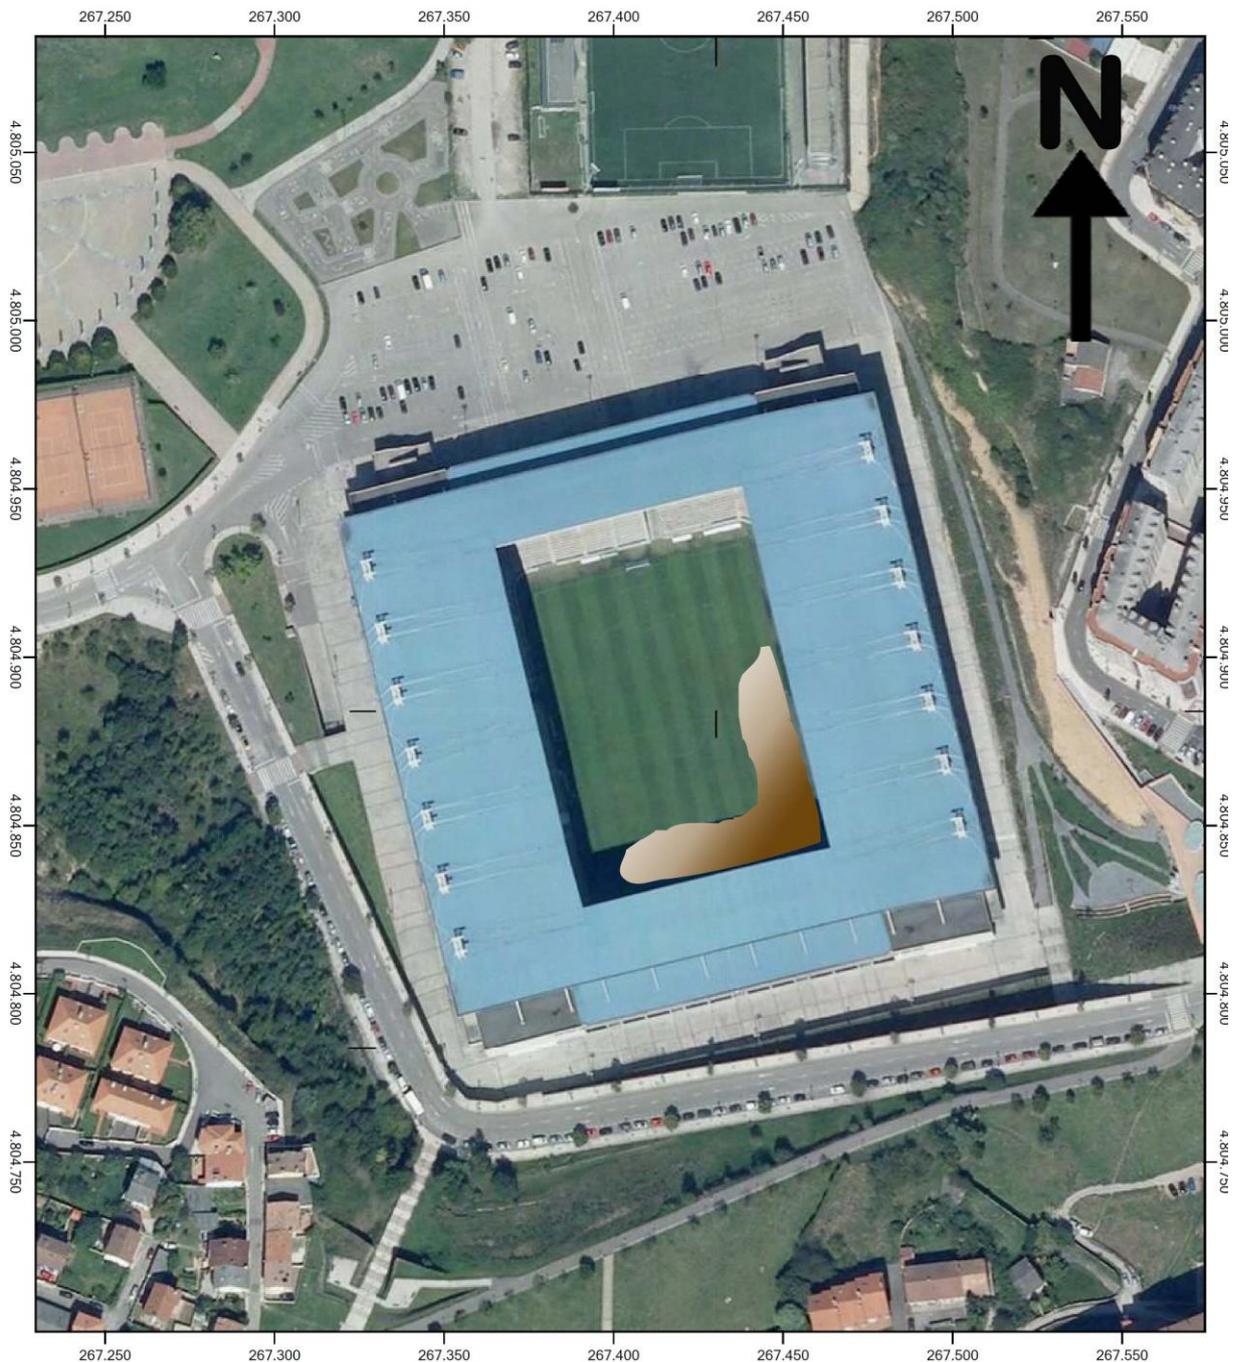
Figura 4.7: Imagen modificada para indicar el área con mayor presencia de agua en el Estadio Municipal Carlos Tartiere. Las zonas más afectadas coinciden con el entorno de la torre SO y el fondo sur. Plan Nacional de Ortofotografía Aérea de España (PNOA) y topografía 1:2500. Fuente: Instituto Geográfico Nacional (IGN).

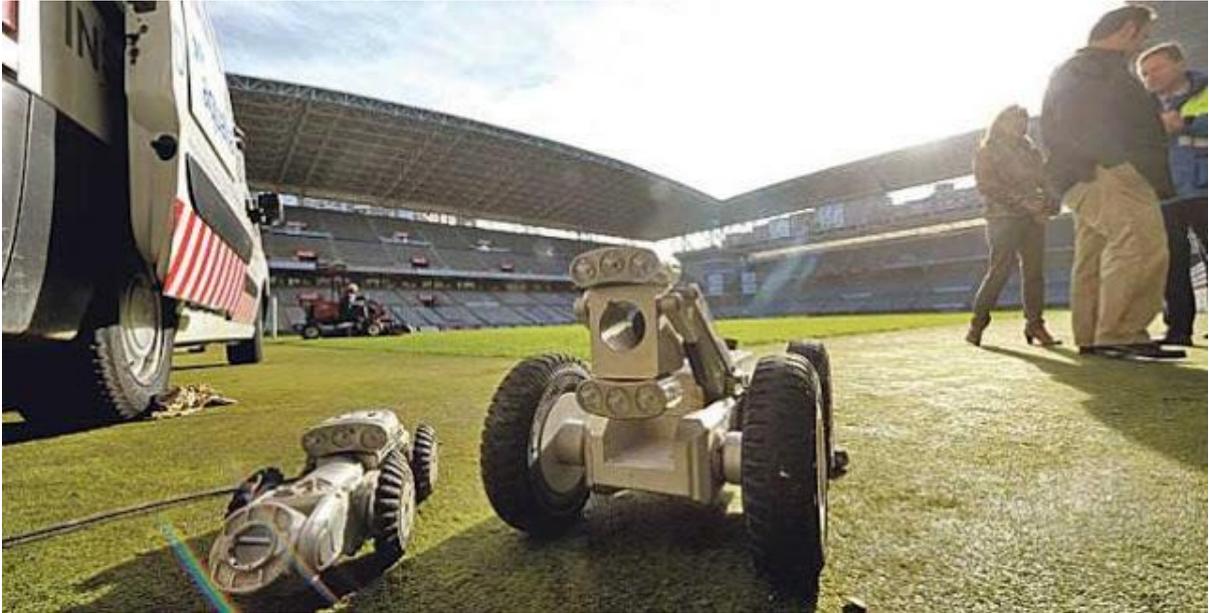
Figura 4.8: Robot de propiedad municipal empleado para revisar el estado de los canales longitudinales de drenaje del Estadio Municipal Carlos Tartiere (LNE, 2012).

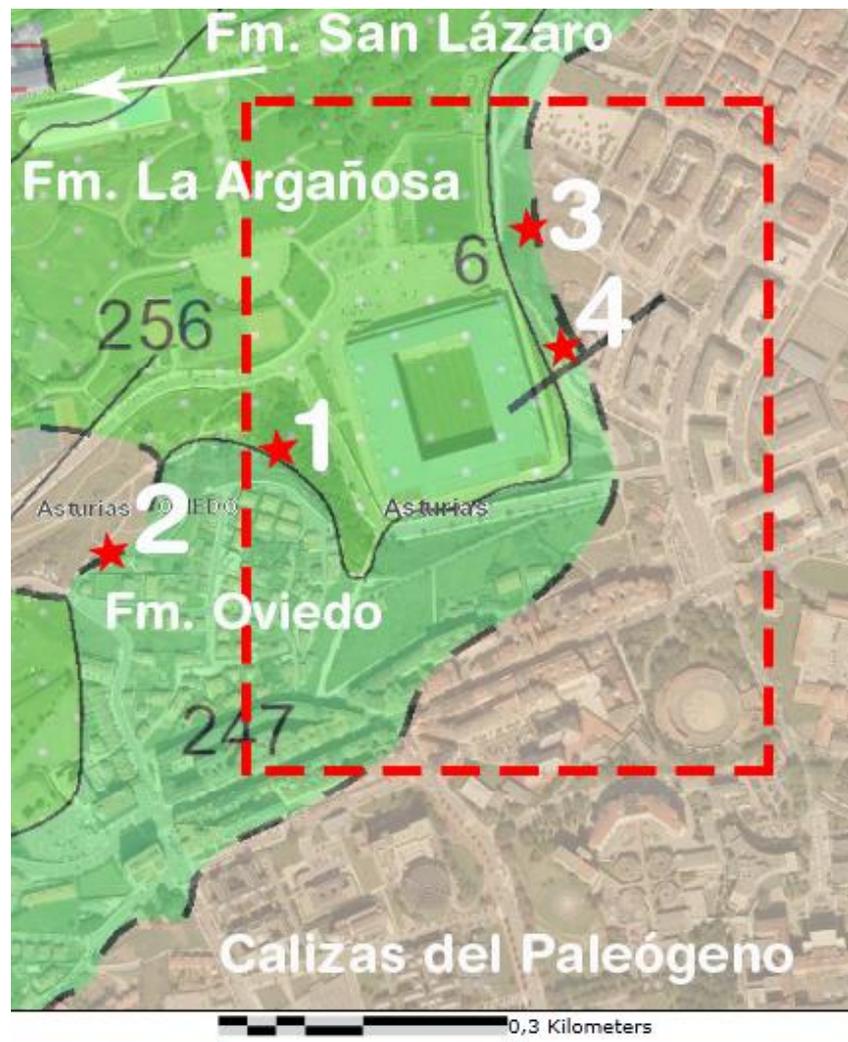
Figura 4.9: Distribución de los afloramientos geológicos observables en la actualidad en el entorno de nuevo Estadio Carlos Tartiere (Fuente: IGME).

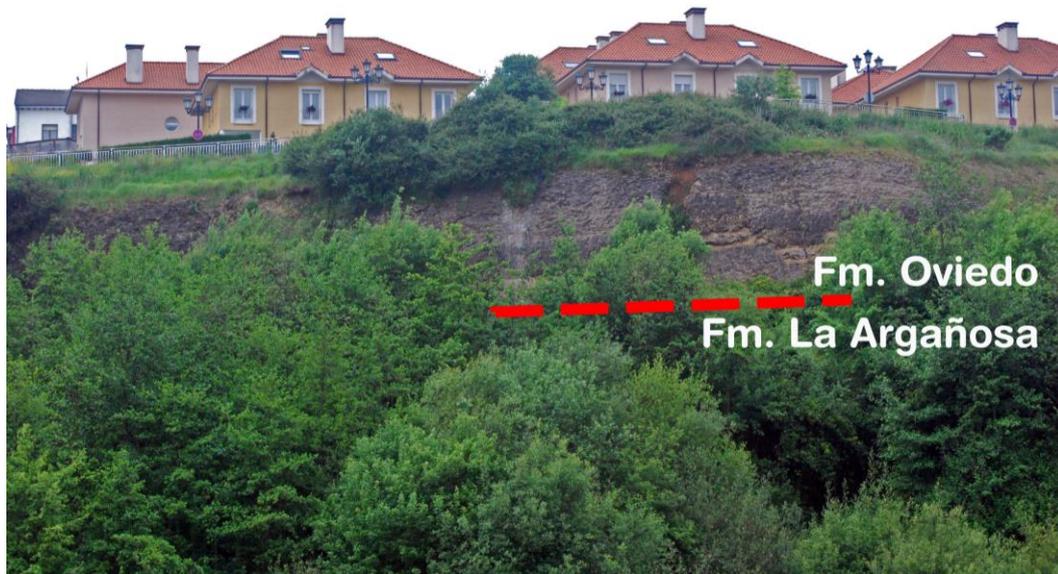
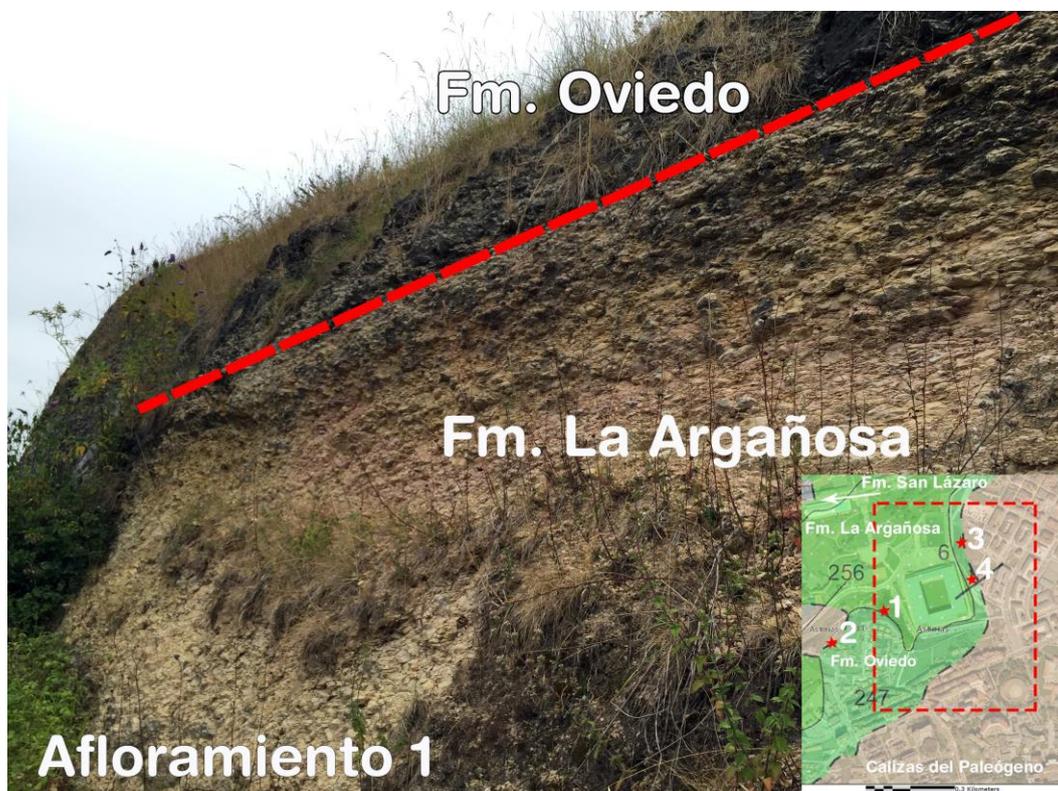
En este punto, situado en el talud occidental del área de estudio, se reconoce el contacto entre el techo de la Fm. La Argañosa, constituido por areniscas de grano grueso y gravas silíceas amarillentas muy poco cementadas y las calizas grainstone pardo-amarillentas de la Fm. Oviedo dispuestas pseudohorizontales (Fig. 4.10). El contacto es neto y no presenta karstificaciones en este afloramiento. Sin embargo, en las fotografías históricas de que se dispone se pueden observar contactos muy ondulantes debido a la presencia de procesos de intensa karstificación y a fracturas verticales que generan un escalonado en los estratos de las calizas de la Fm. Oviedo.

Figura 4.10: Afloramiento 1, donde se puede ver el contacto entre la Fm. Oviedo y la Fm. La Argañosa en el talud más occidental en el que está enclavado el nuevo Estadio Carlos Tartiere.

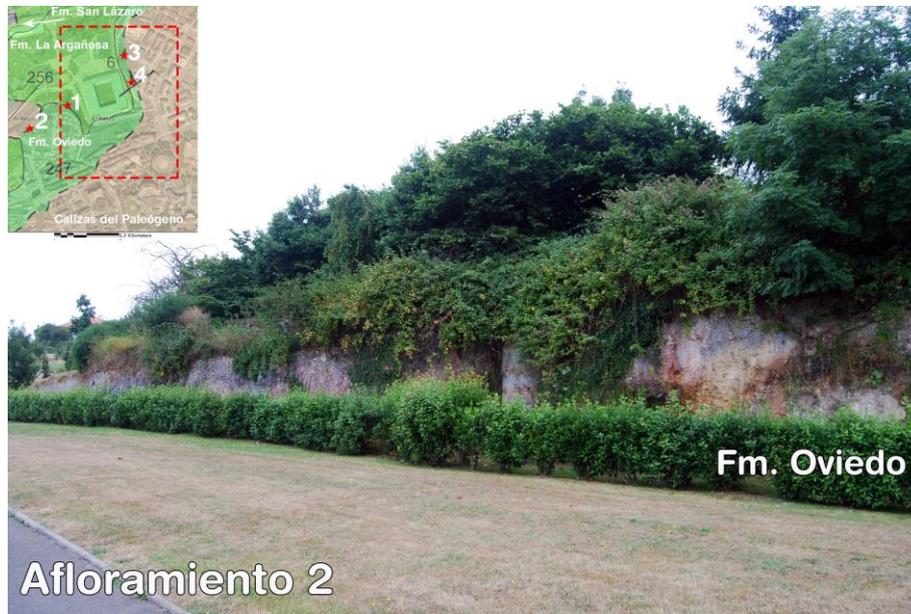
Figura 4.11: Afloramiento donde se observan 2m de calizas grainstone pardo-amarillentas de la Fm Oviedo.

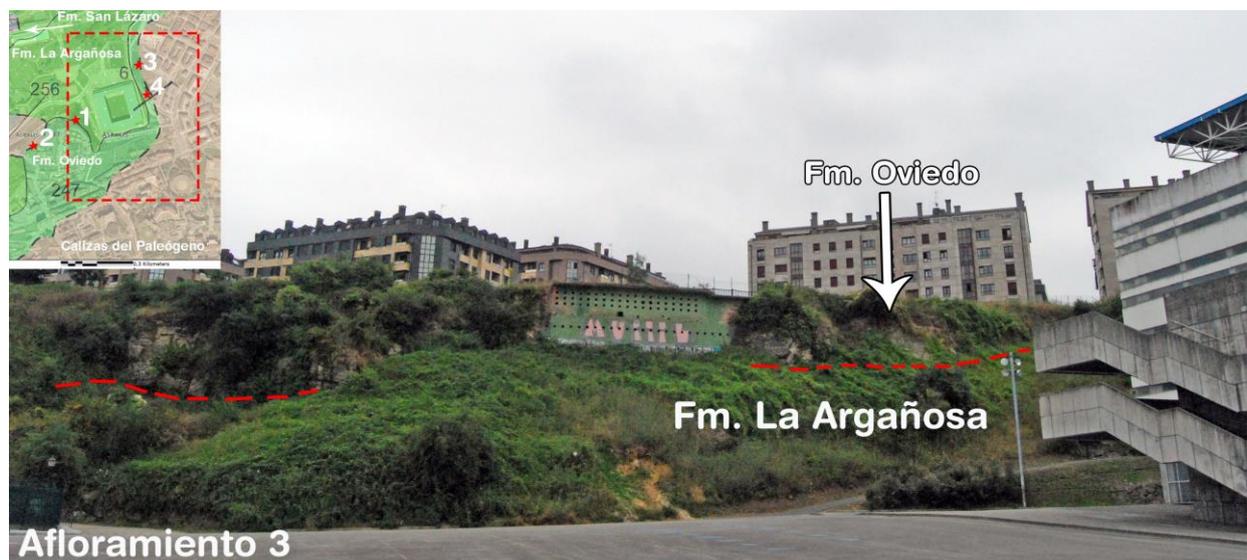
Figura 4.12: Afloramiento 3, en la parte más septentrional del talud este del área de estudio.

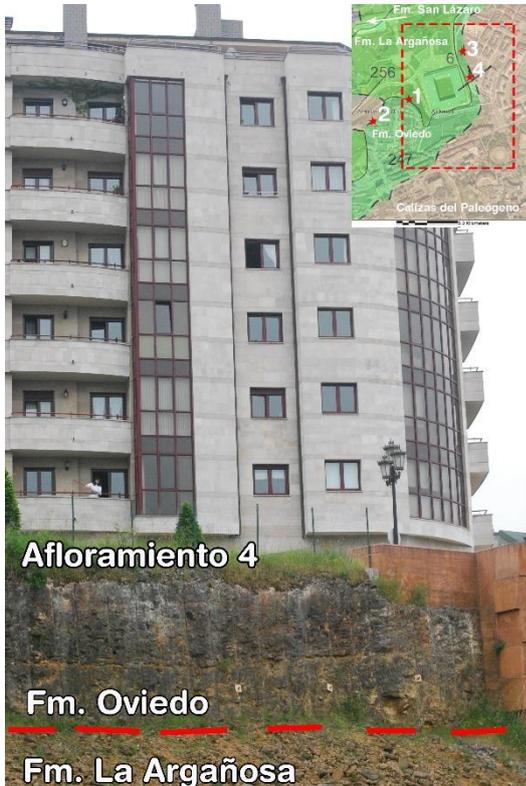
- Afloramiento 4

En este afloramiento, situado en la parte más meridional del talud este en el área de estudio, se reconocen las calizas grainstone pardo-amarillentas de los primeros metros de la Fm. Oviedo situadas sobre las arenas y gravas siliciclásticas de la Fm. La Argañosa. (Fig. 4.13)

Figura 4.13 Afloramiento 4, en la zona más al sur del talud oriental de la zona de estudio donde se observa el contacto entre calizas de la Fm. Oviedo y areniscas y gravas de la Fm. La Argañosa.

Aunque el contacto en el escaso talud que se puede observar es bastante lineal hay documentación fotográfica histórica que evidencia la existencia de un contacto muy ondulante con zonas muy karstificadas (Fig. 2.9, 2.10 y 4.14)
