CARACTERIZACIÓN GEOLÓGICO-GEOTÉCNICA EN EL ÁMBITO DEL ESTADIO MUNICIPAL CARLOS TARTIERE (OVIEDO/UVIÉU)

MÁSTER EN RECURSOS GEOLÓGICOS E INGENIERÍA GEOLÓGICA

TRABAJO FIN DE MÁSTER

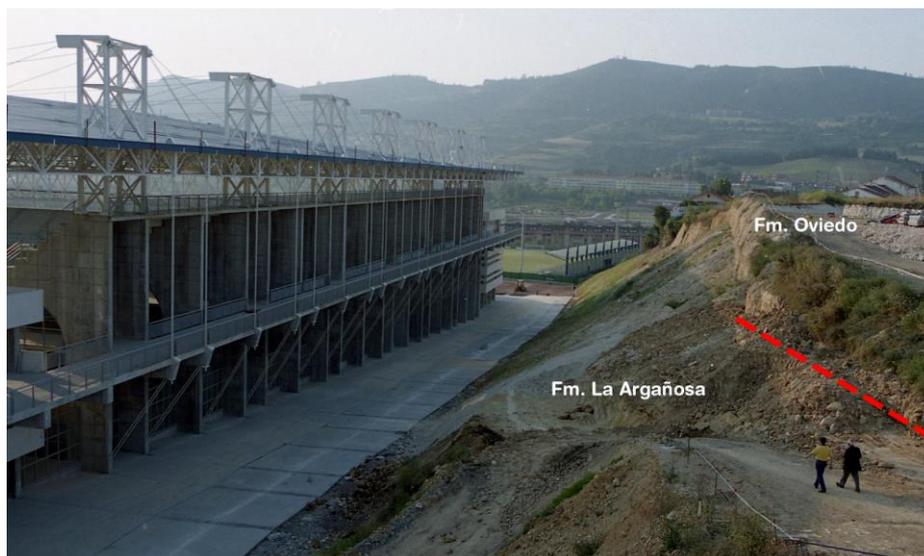
Figura 4.14: Talud este del área de estudio en la última fase de urbanización, en julio del año 2000. Se observa la disposición natural del contacto entre las Fm. Oviedo y La Argañosa, presentando un contacto ondulante debido a los procesos de karstificación. (cortesía de LNE)

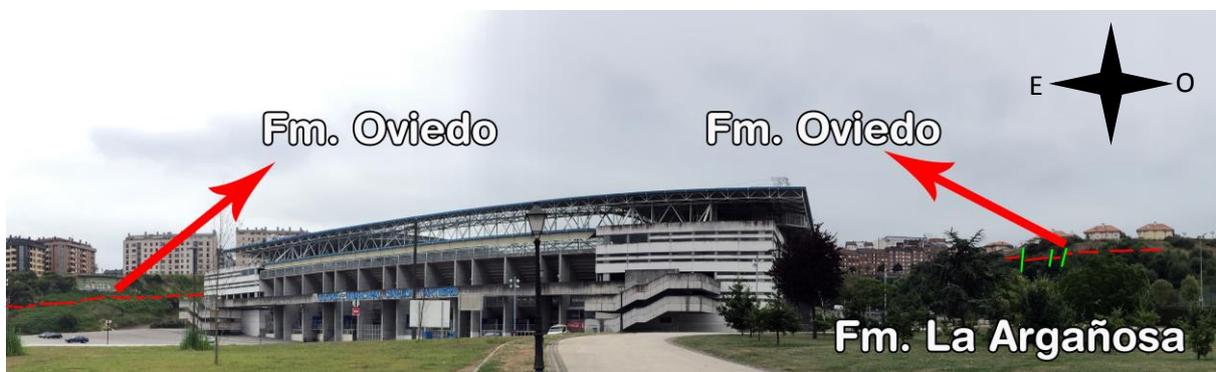
Figura 4.15: Panorámica E-O realizando una mirada desde la zona norte del área de estudio hacia el sur que muestra los contactos entre las Fm. Oviedo y Fm. La Argañosa en los taludes E y O del nuevo Estadio Carlos Tartiere de Oviedo/Uviéu.

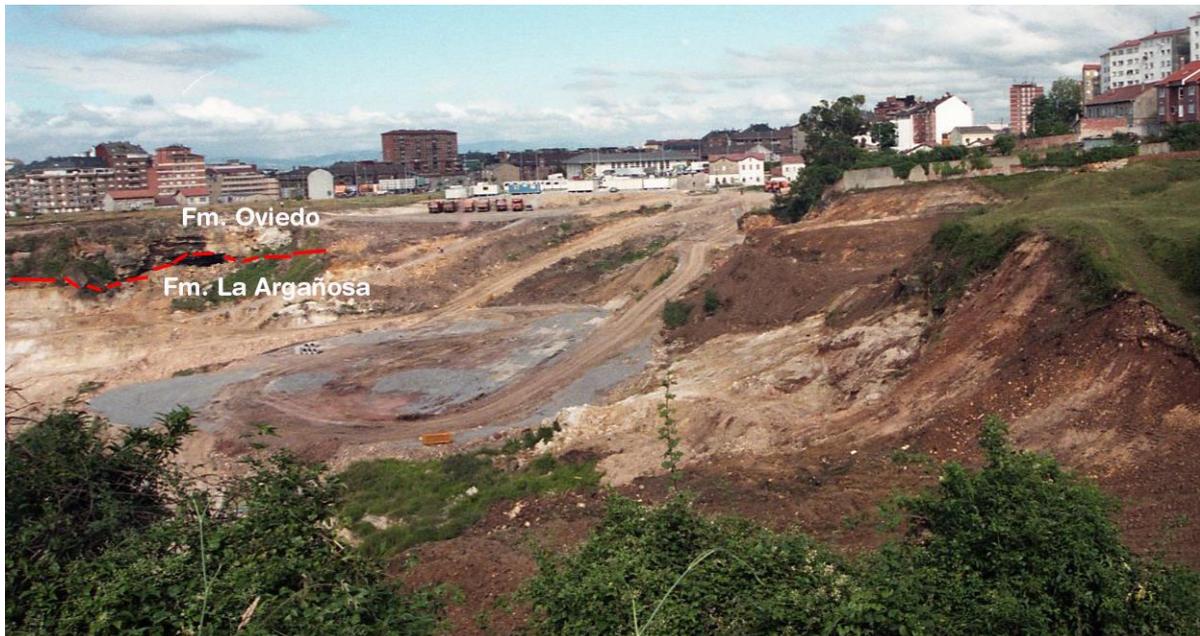
Figura 4.16: Fotografía del mes de julio del año 1998 desde el talud oeste. Se observa el proceso de desmonte del talud este con el contacto entre la Fm. Oviedo y la Fm. La Argañosa. Su geometría corresponde a la existencia de karstificación y la entrada de una galería para explotar las arenas de la Fm. La Argañosa en el límite con la Fm. Oviedo (cortesía LNE)

- En el área de estudio afloran dos litologías: las correspondientes a las Fm. La Argañosa (areniscas de grano medio y grueso y gravas siliciclásticas amarillentas y poco cementadas) y Fm. Oviedo (calizas grainstone pardo-amarillentas que se presentan pseudohorizontales en el área de estudio y cuyo contacto tiende a ser ondulado como consecuencia de procesos de karstificación y fallas subverticales en las calizas de la Fm. Oviedo que generan saltos de escalón sobre la Fm. La Argañosa. (Fig. 4.15).
- Los afloramientos son escasos debido a la revegetación del entorno de los taludes, aunque un visionado de fotografías históricas del momento en que se excavaron puede aportar información adicional para entender su disposición espacial. (Figs. 4.16 y 4.17).

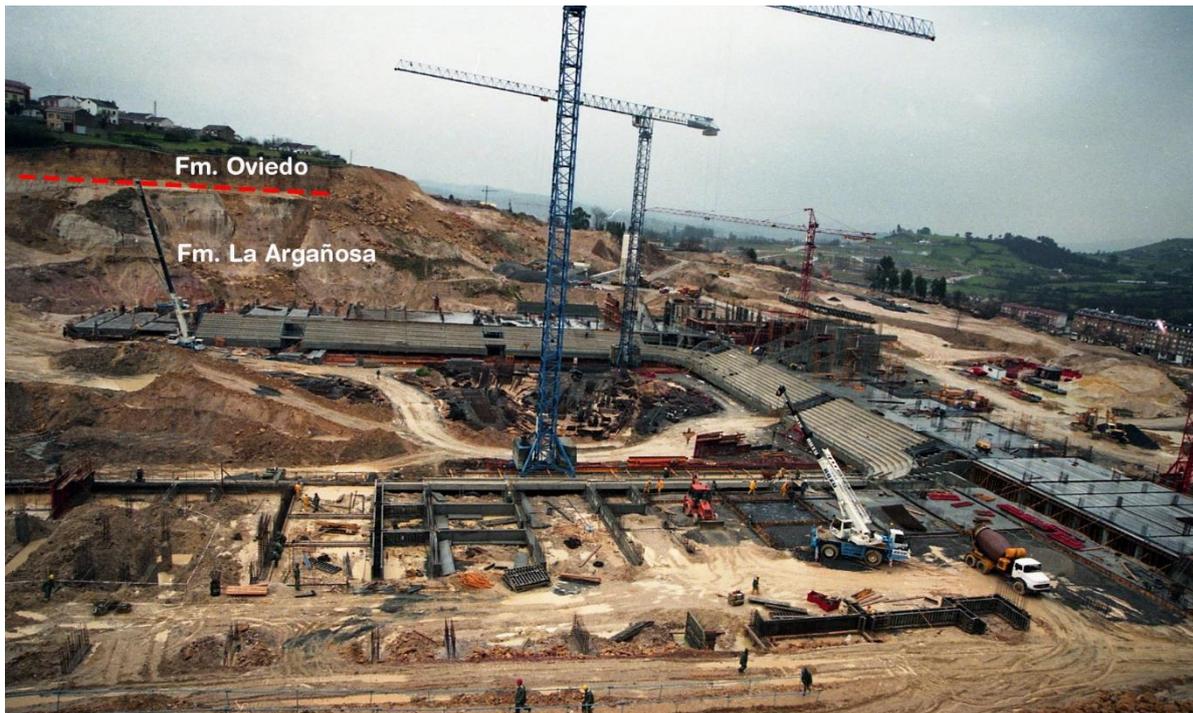
Figura 4.17: Fotografía de febrero del año 1999, desde el talud este del área de estudio. Se observa el talud oeste, con el contacto entre la Fm. Oviedo y la Fm. La Argañosa (cortesía de LNE)

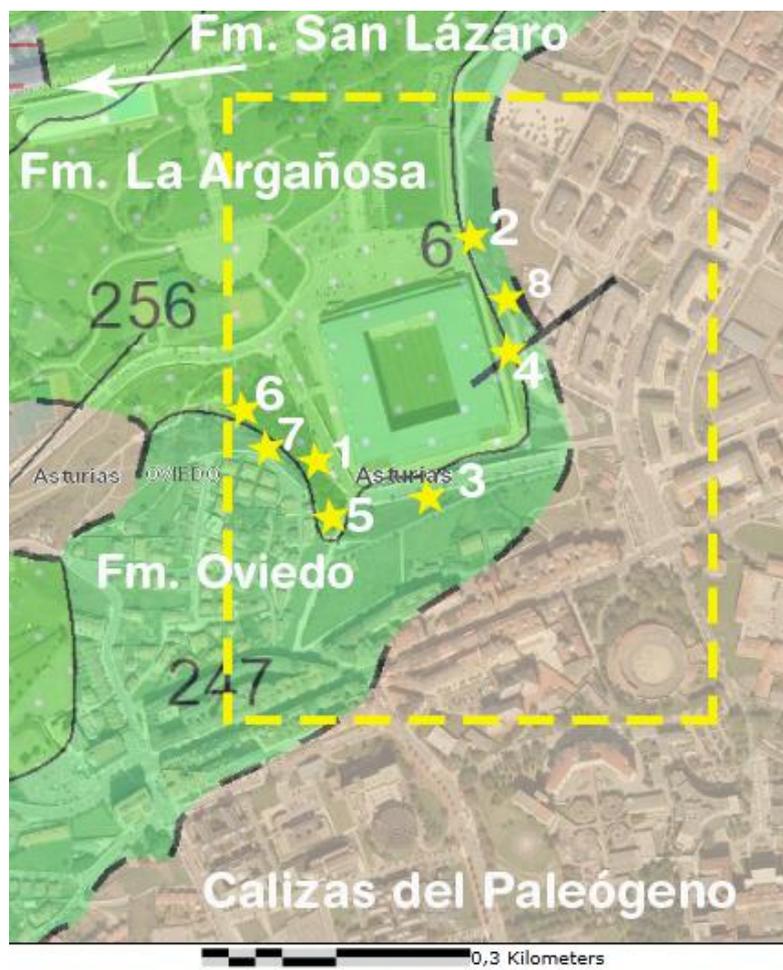
En el área encontramos dos movimientos de ladera (puntos 1, 2 y 3), ejemplos de surgencias y filtraciones de agua (puntos 4 y 5) y procesos erosivos en ladera (piping) (punto 6). Todos ellos están asociados a las arenas y gravas siliciclásticas de la Fm. La Argañosa, aunque también se describe actividad kárstica y hundimiento de bloques asociados a fracturas en la Fm. Oviedo (puntos 7 y 8). (Fig. 4.18).

Figura 4.18: Distribución de las observaciones en el área de estudio.

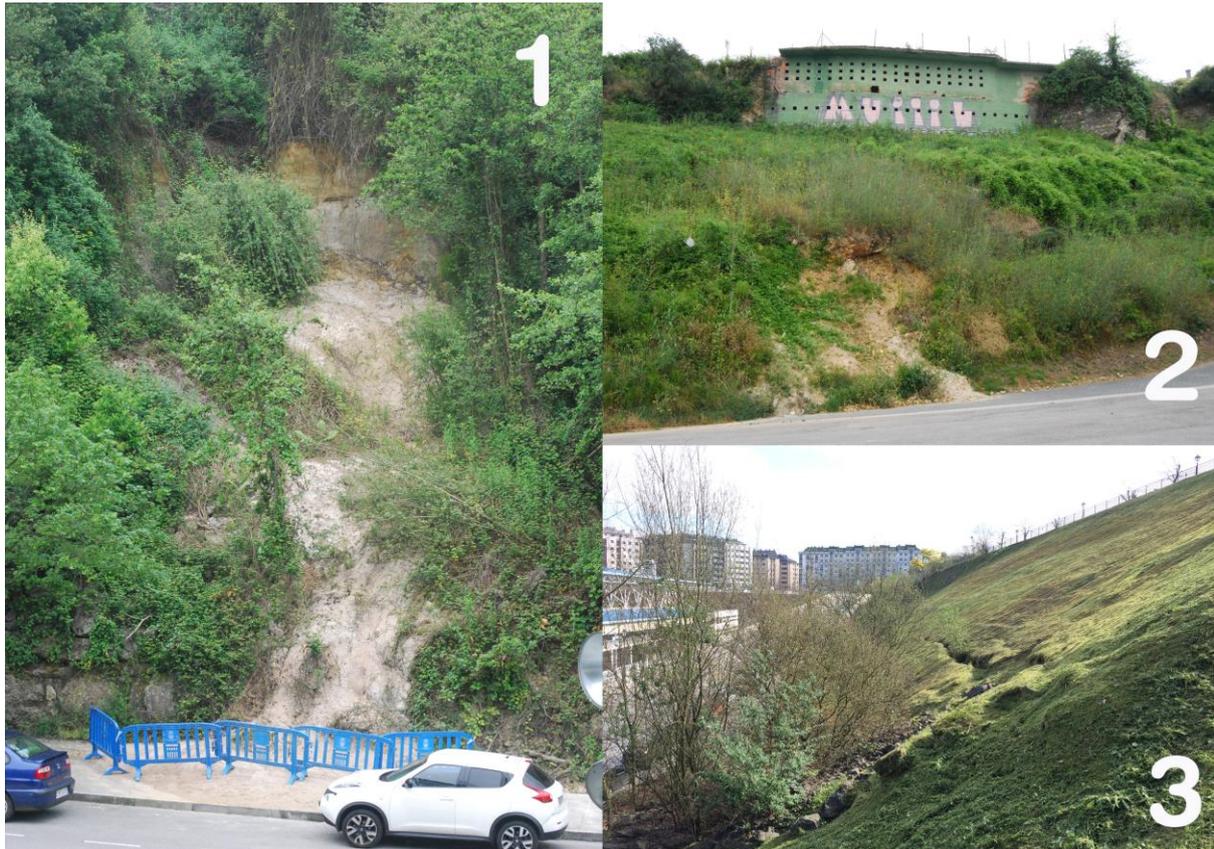
Figura 4.19: Punto 1: Movimiento de ladera (argayu) ocurrido en el mes de mayo de 2015, tras una intensa semana de lluvias en el talud oeste del área de estudio. Nótese los materiales implicados: arenas siliciclásticas blanco-amarillentas muy disgregadas. Punto 2: Movimiento de ladera en el talud este del área de estudio. Punto 3: Cicatriz erosiva y formas provocadas típicamente en taludes inestables.

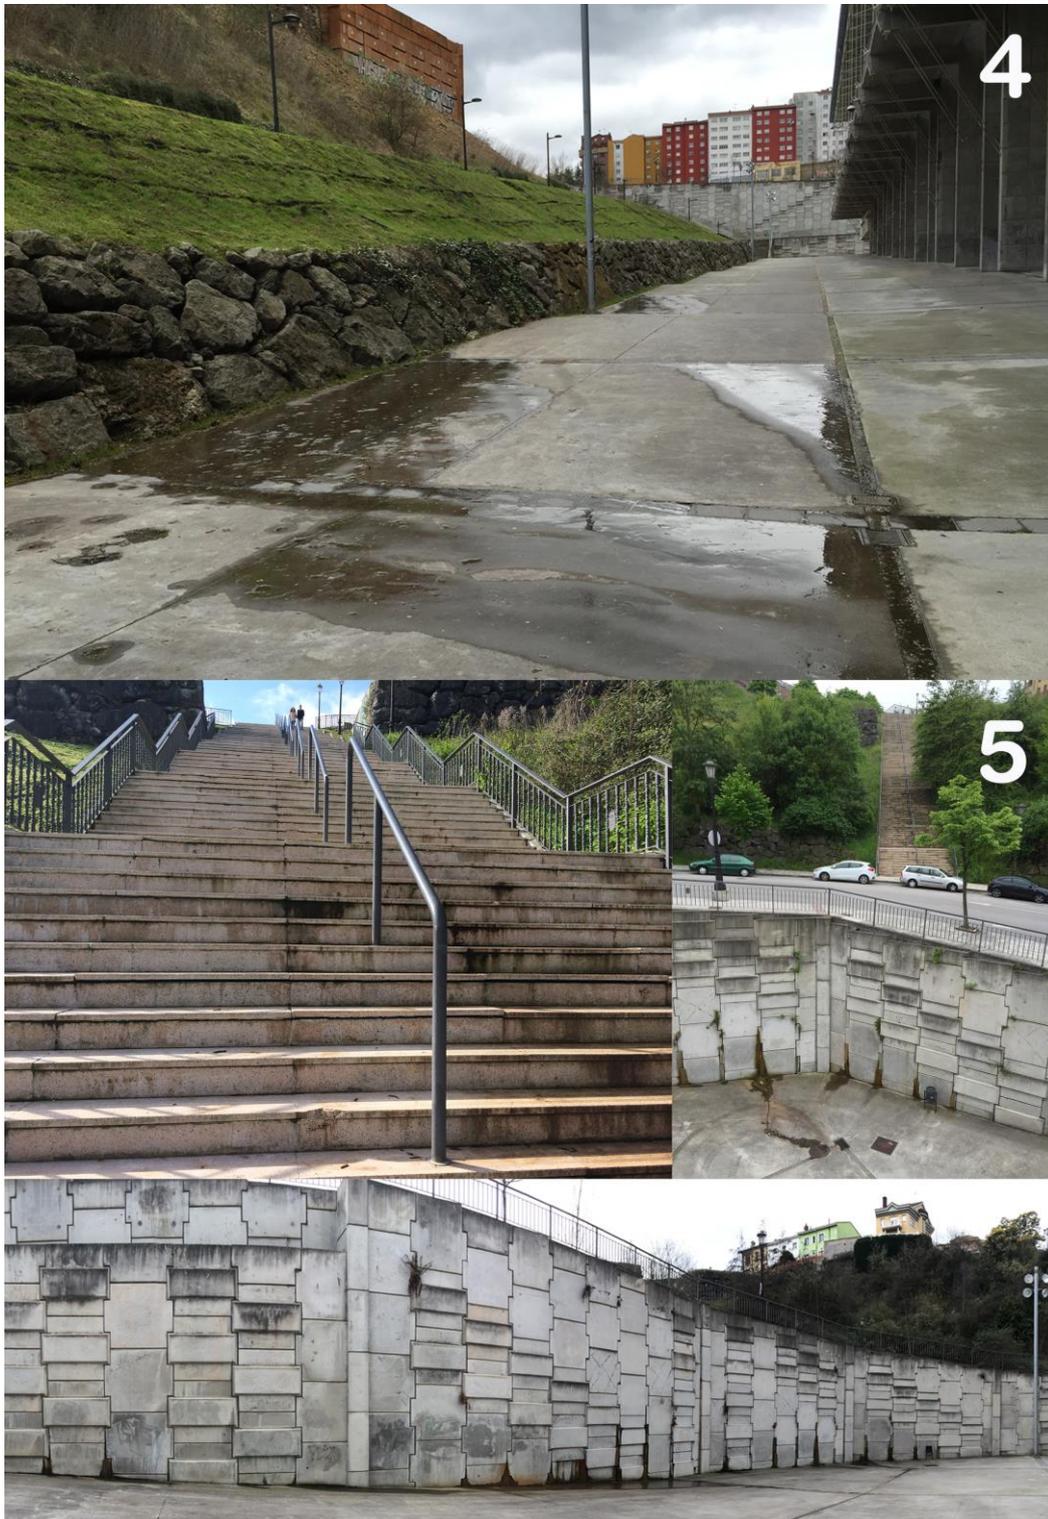
Figura 4.20: Punto 4: Surgencias de agua en el talud este del área de estudio, que se filtra bajo la escollera. En el Punto 5: Se observa la zona SO del área de estudio, con gran presencia de filtraciones y humedades a lo largo del muro pantalla y la vaguada que ocupan las escaleras de acceso al barrio de El Cristo.

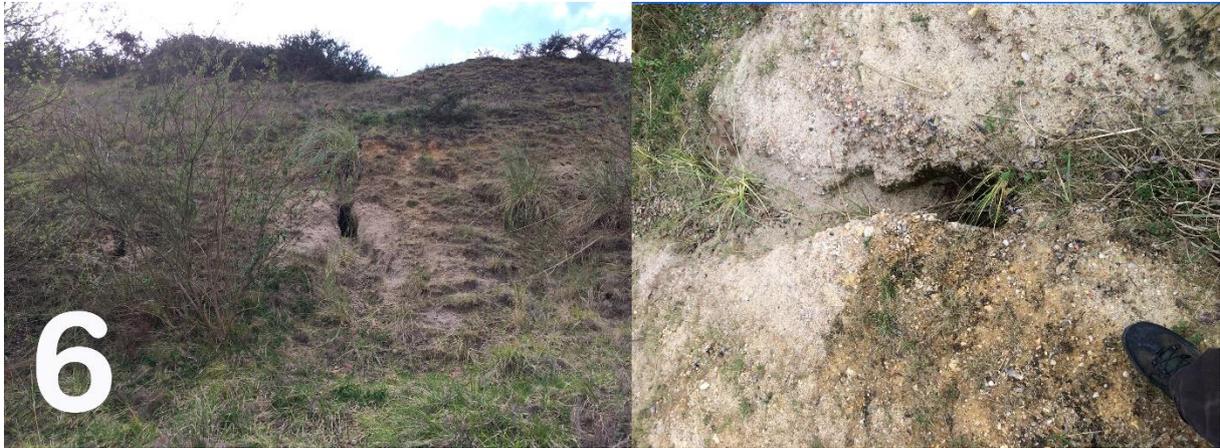
Figura 4.20: Punto 6: Acanaladuras generadas por los procesos erosivos en las arenas de la Fm. La Argañosa.

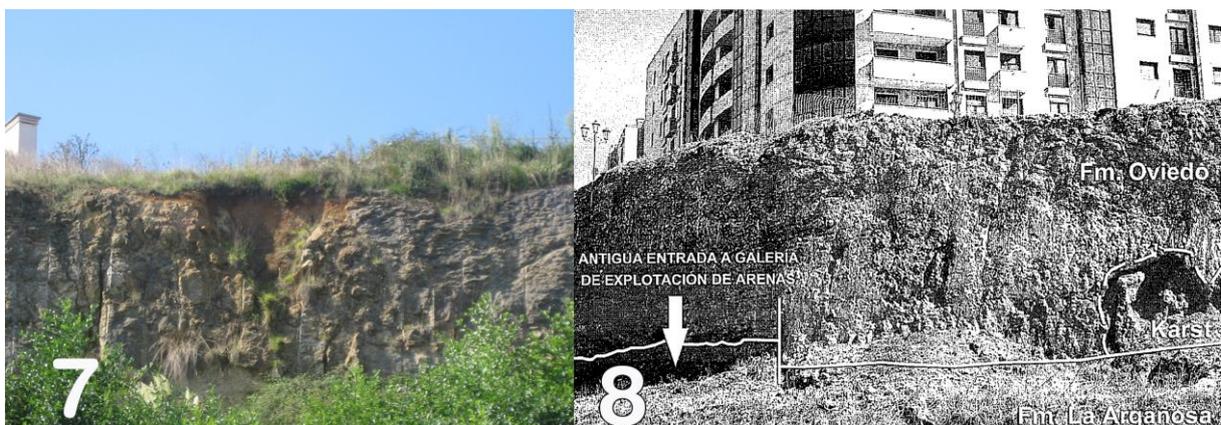
Además, también existen unas fracturas y diaclasas subverticales descritas en la bibliografía que se observan en el talud más occidental y que generan un efecto de “escalonado” en las capas de calizas, aumentando la inestabilidad de la ladera.

Figura 4.21: Punto 7 y 8: Procesos de karstificación existentes en los taludes del área de estudio en el momento previo a la construcción. (Cortesía de Luis Pando)

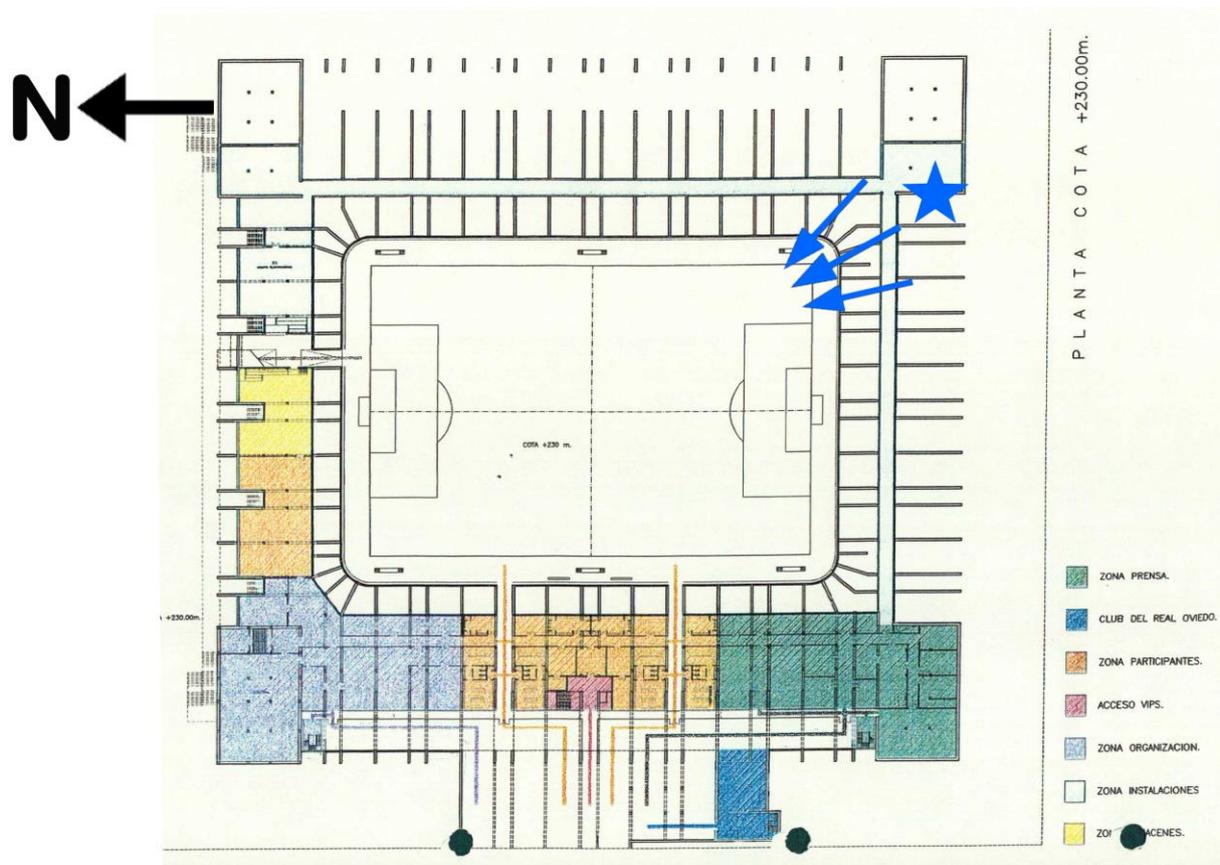
Las observaciones se localizan en torno a la torre sureste del estadio municipal (Fig. 4.22). En esta zona encontramos abundante cantidad de humedades y surgencias de agua, que fluyen por los agujeros del encofrado de hormigón de la grada bajo los asientos (Fig.4.23). Se ve gran cantidad de algas y manchas de óxido, estando gran parte de los soportes asientos en esta zona totalmente corroídos por acción del agua.

Figura 4.22: Plano de la planta inferior del estadio. En la torre SE se localizan la mayor parte de problemáticas relacionadas con surgencias y humedades. (La posición de estas se han indicado mediante flechas azules).

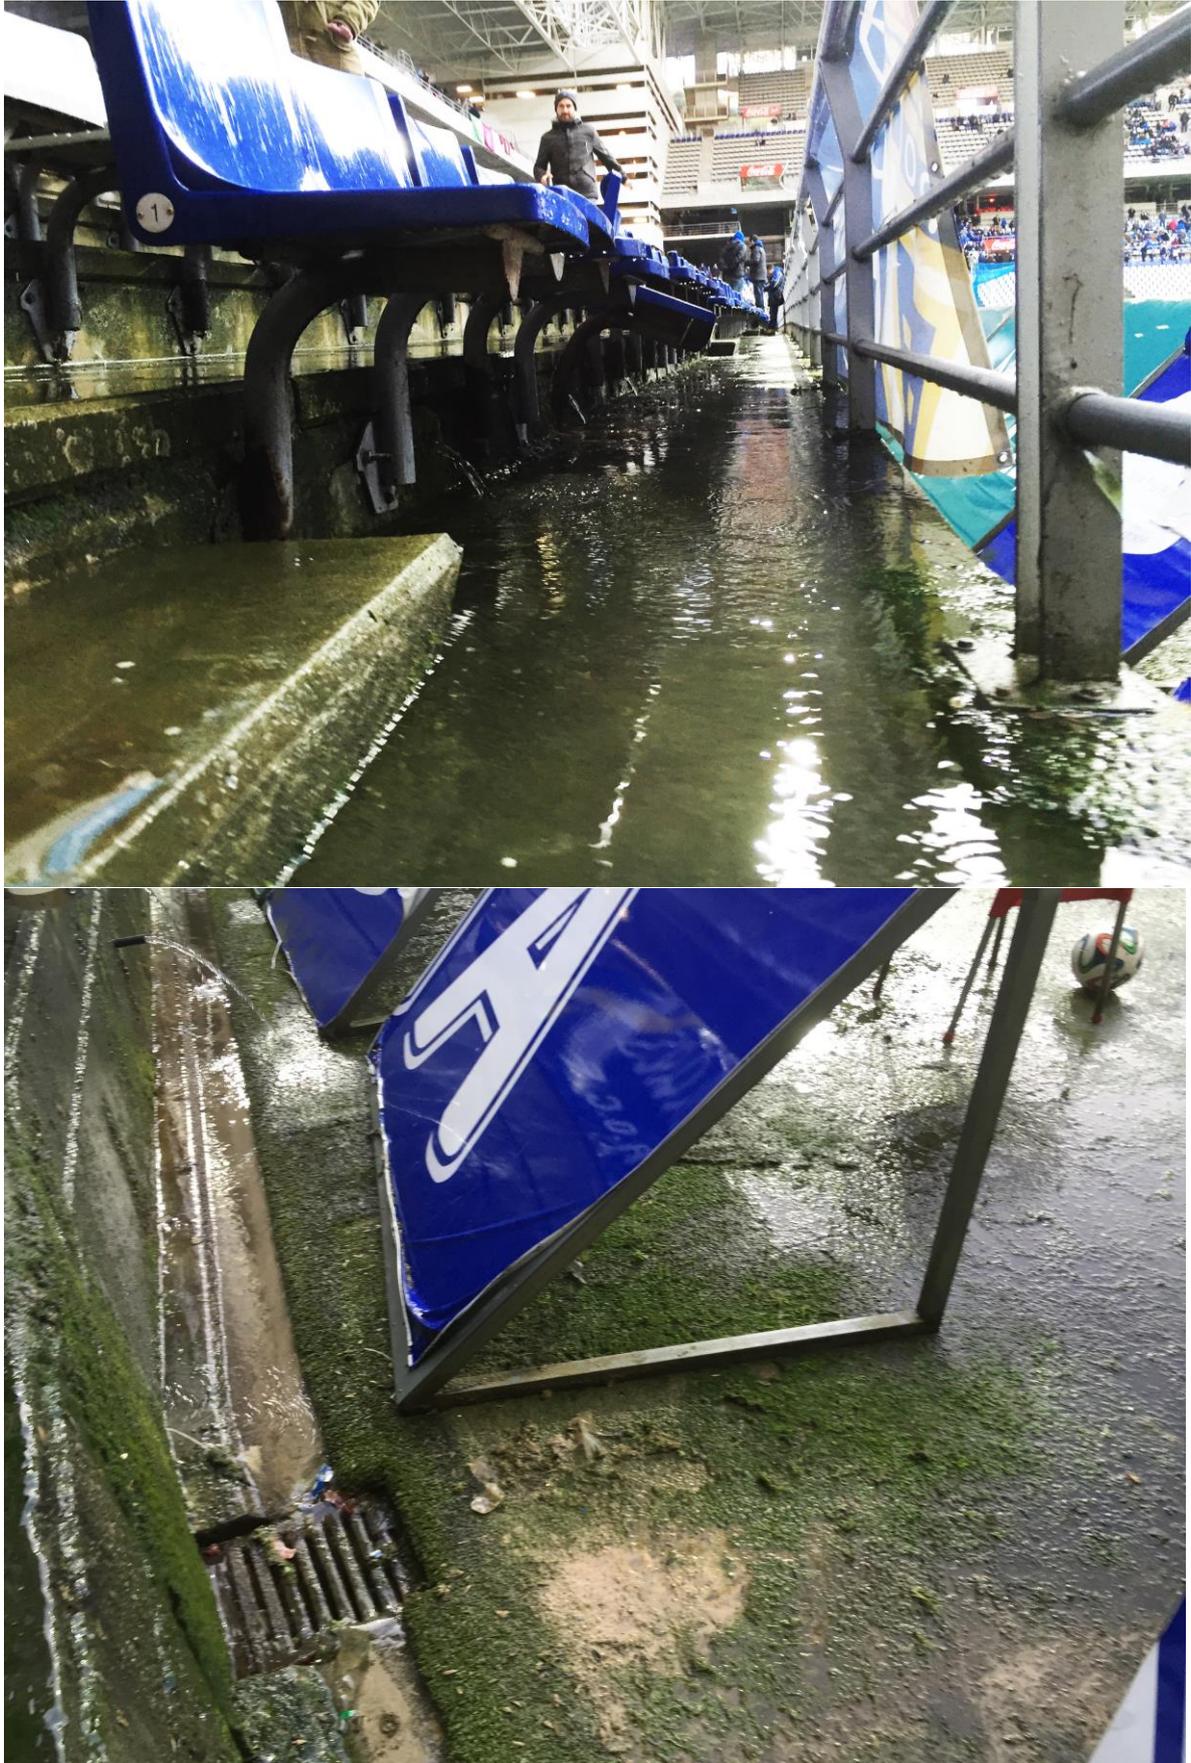
Figura 4.23: Surgencias de agua bajo los asientos del estadio en tiempo de lluvias. Estas aguas vierten directamente al terreno de juego sedimentando arenas de grano medio amarillentas. Tomada en marzo de 2015.

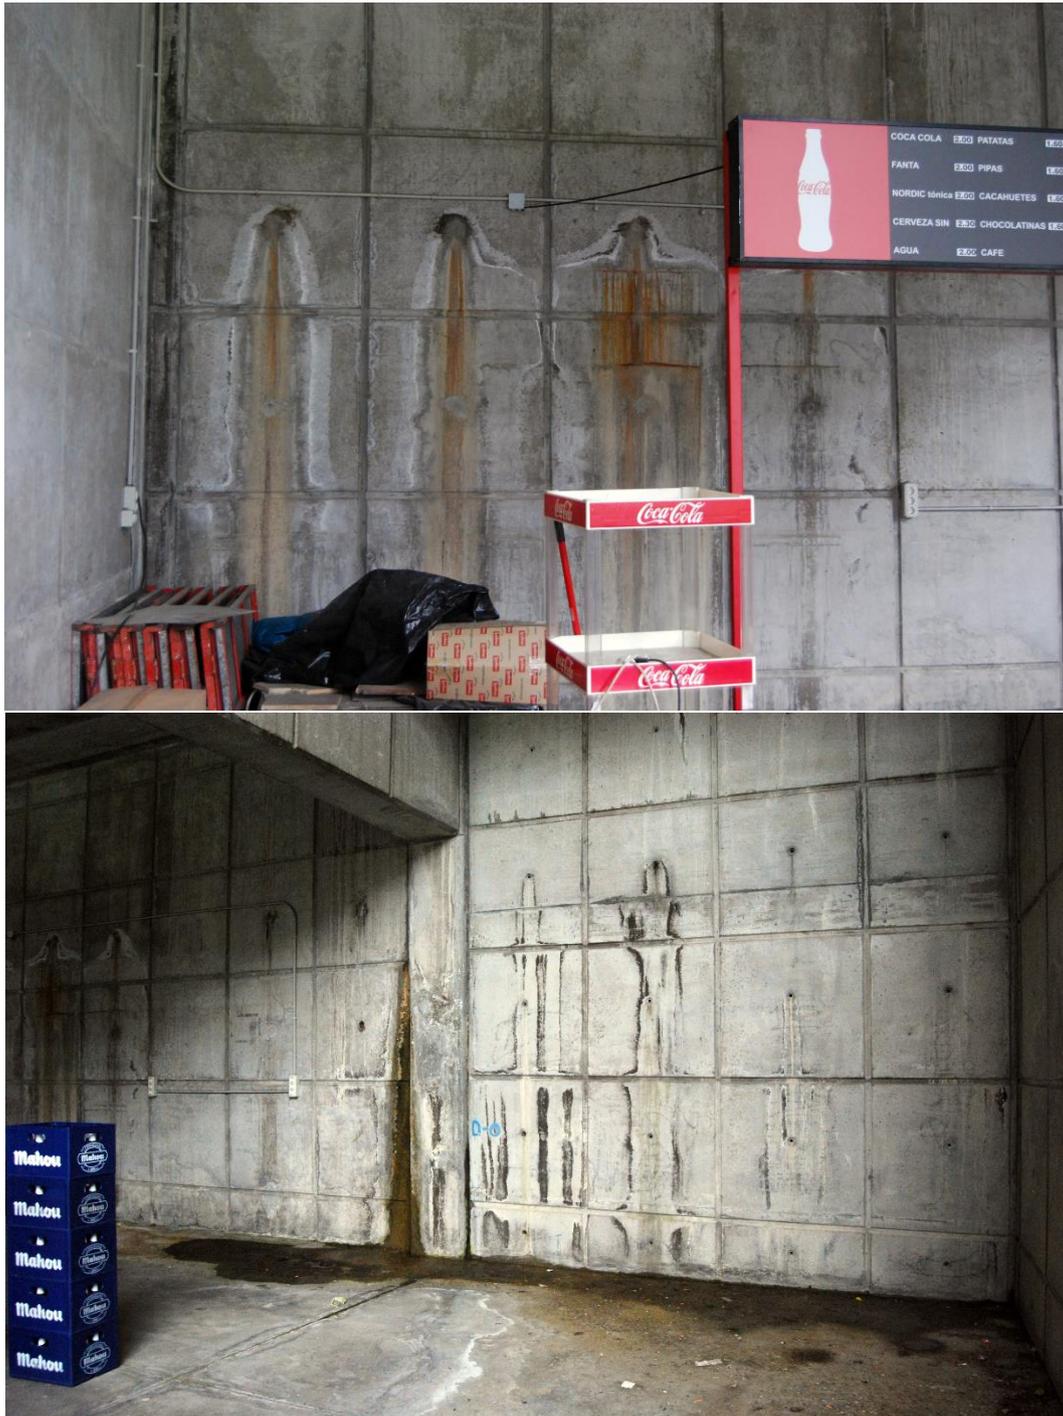
Figura 4.24: Humedades en la parte más baja de la torre sureste del estadio. Fotografías de marzo de 2015.

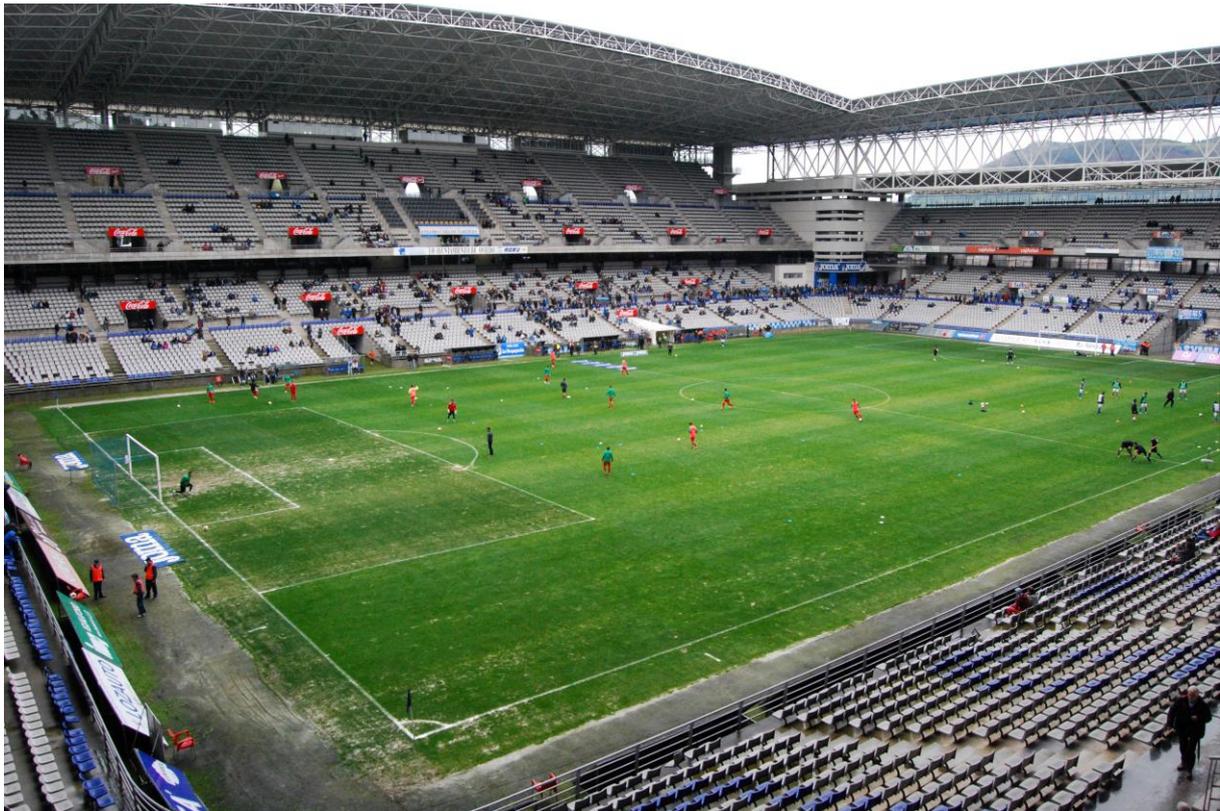
Figura 4.25: Fotografía tomada desde la esquina sureste del estadio. Aspecto que presenta el terreno de juego en las épocas de mayor pluviosidad. Nótese que aparece más afectado en la mitad sur del mismo.

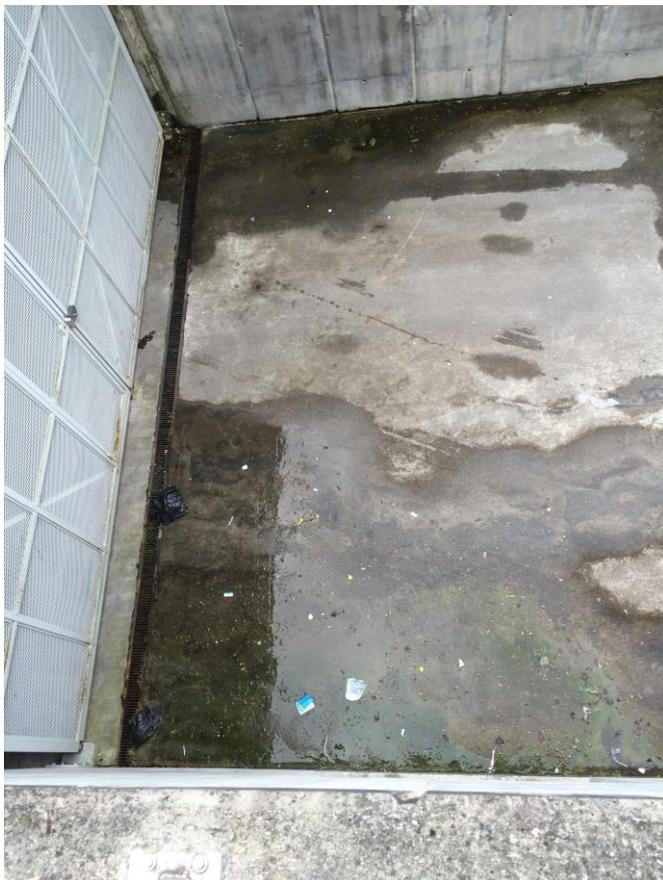
Figura 4.26: Entrada al parking del estadio presentando filtraciones.

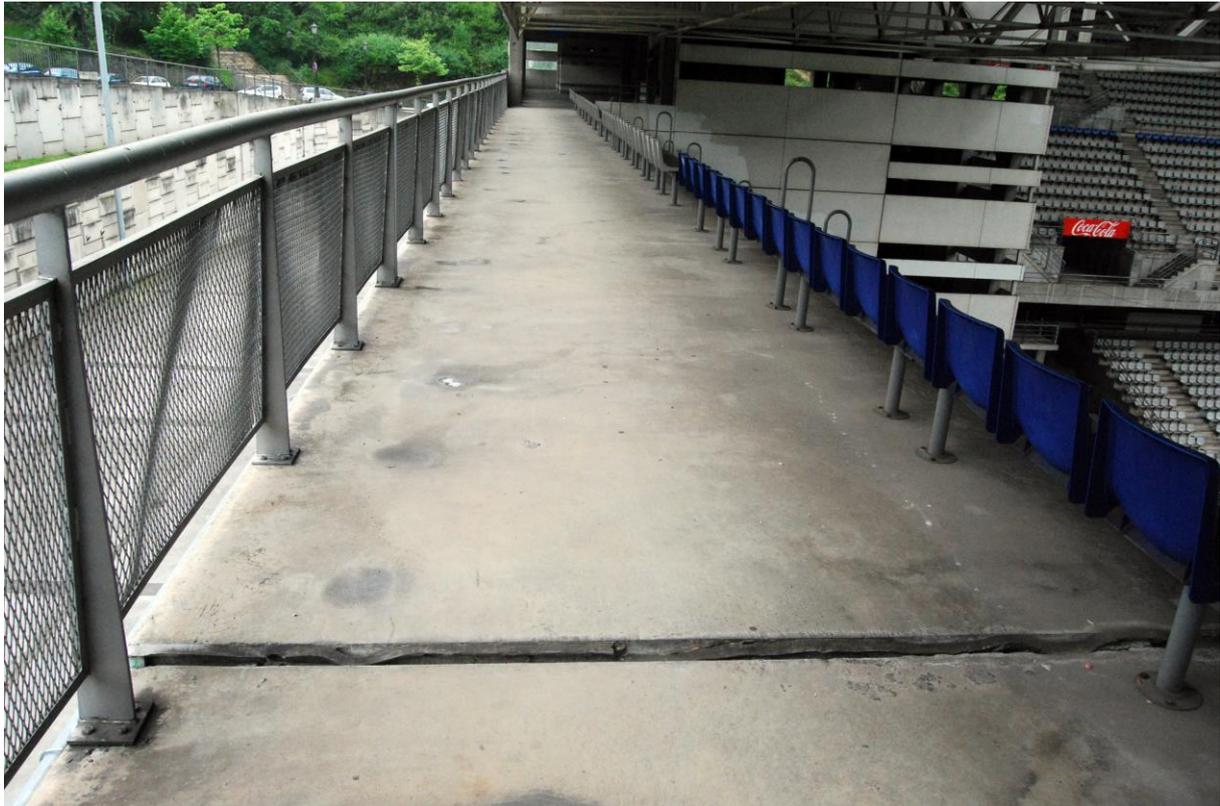
Se localizaron, en el fondo sur, dos puntos susceptibles de ser reseñados en este apartado. En primer lugar, se halla una fractura subvertical que recorre toda la grada desde su parte alta a la inferior y que genera un escalón de unos 5 cm (Fig. 4.27). Dicho salto provoca que, aproximadamente, la mitad oriental del fondo sur se encuentre deprimida respecto a la otra mitad occidental. Esta rotura con desplazamiento parece corresponder a un asiento diferencial de la grada cimentada en la formación La Argañosa.

Figura 4.27: Asiento diferencial en el fondo sur del estadio. La zona oriental, desde donde está tomada la imagen, queda deprimida respecto a la zona occidental unos 5 cm aproximadamente misma grada sur.

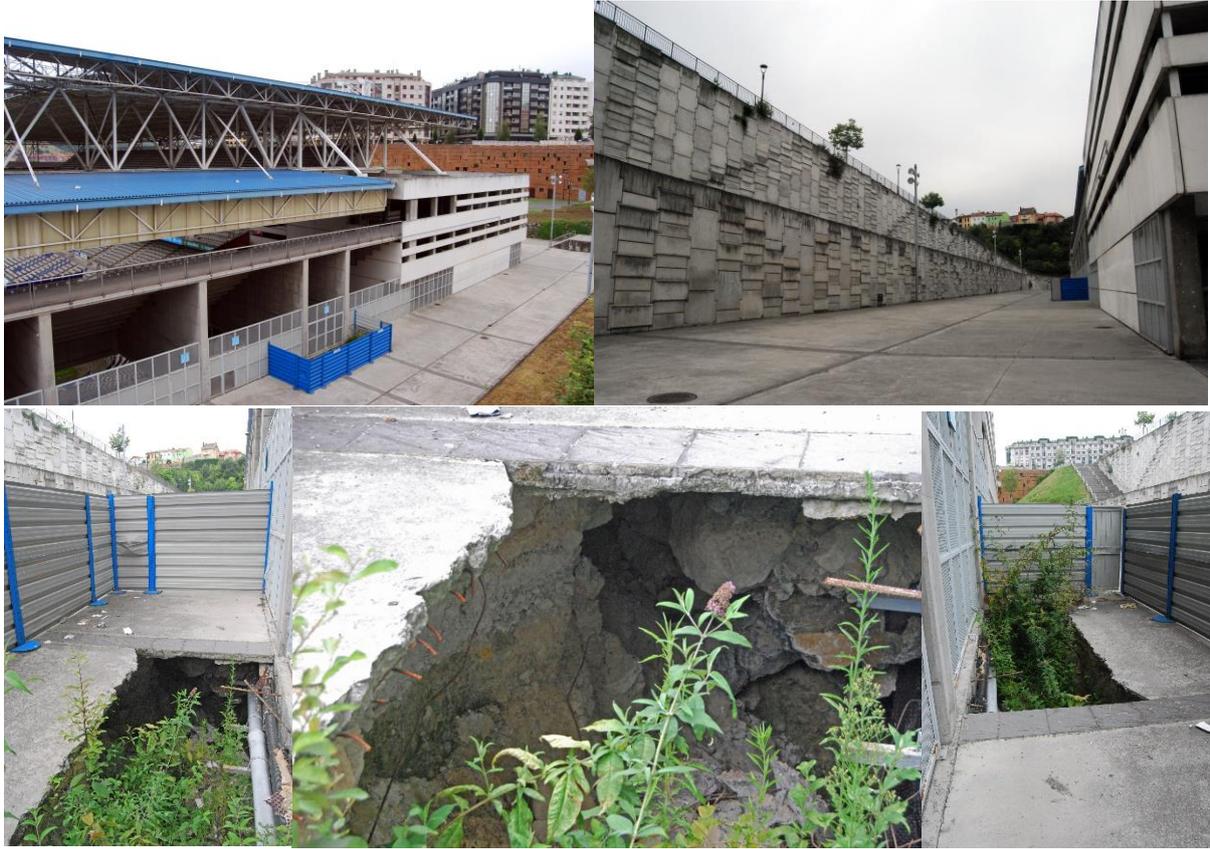
Figura 4.28: Localización del hundimiento, de unos 1,50 m de profundidad, del pavimento en la calle de acceso al fondo sur del nuevo Estadio Carlos Tartiere. La zona se encuentra vallada en la actualidad.

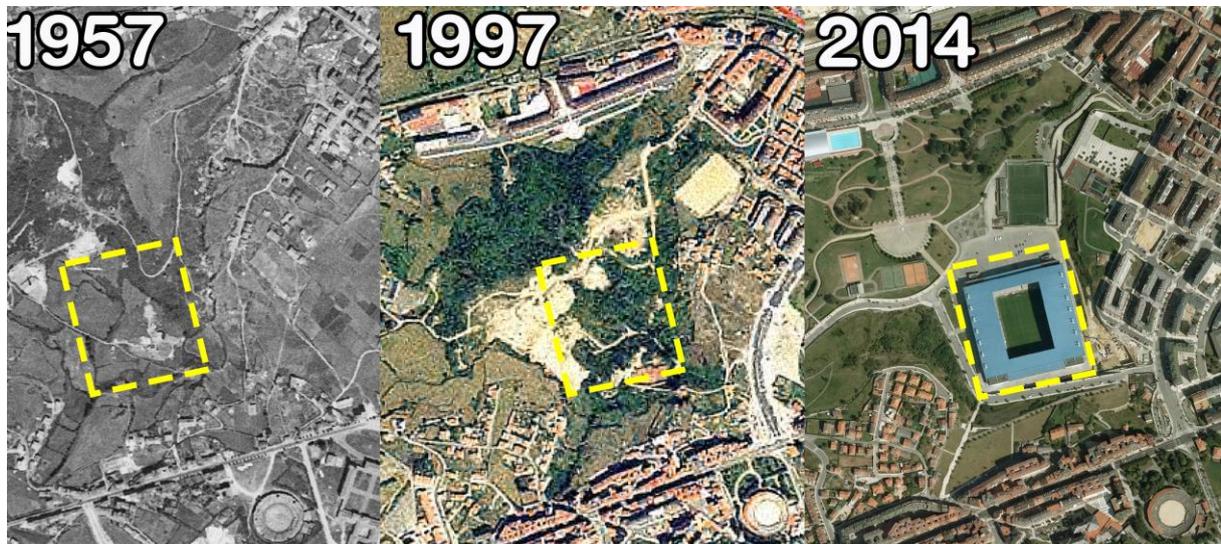
Figura 4.29: Tres ortofotografías de los años 1957, 1997 y 2014 de la zona de estudio, donde se puede ver la variación del entorno donde posteriormente se emplazaría el nuevo Estadio Carlos Tartiere (línea de puntos).

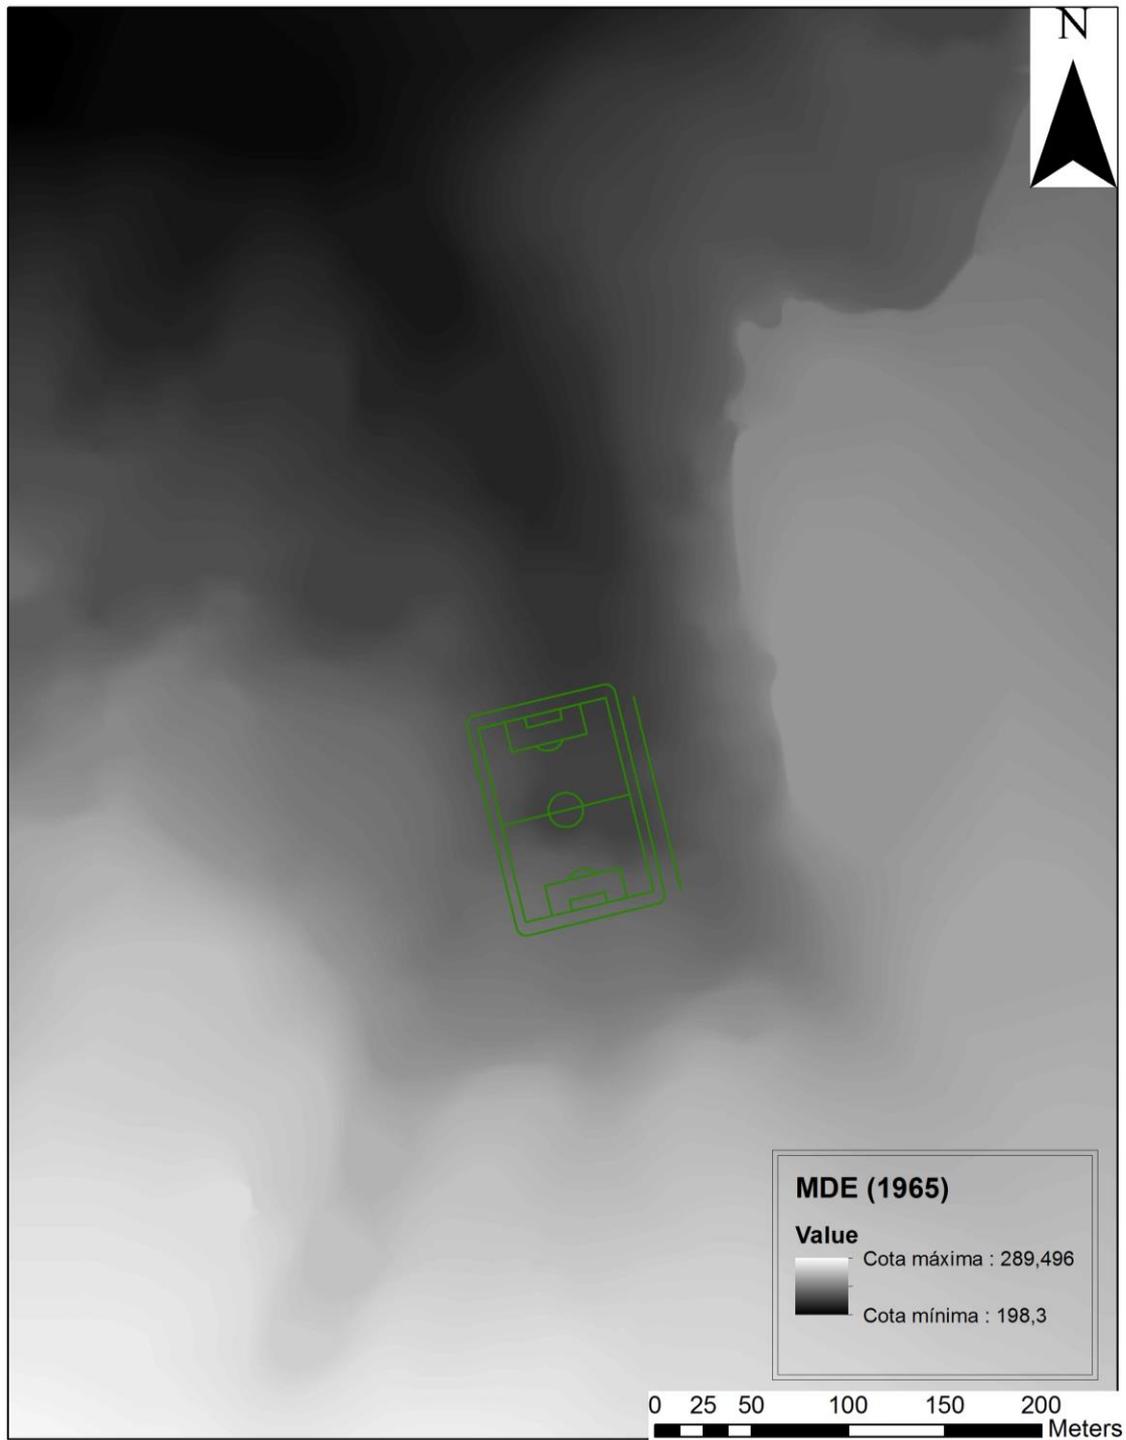
Figura 4.30: Modelo Digital de Elevaciones en el año 1965. Las zonas más claras equivalen a las partes elevadas y las más oscuras a las más deprimidas. Se adjuntan las líneas del nuevo Estadio Carlos Tartiere a nivel puramente orientativo.

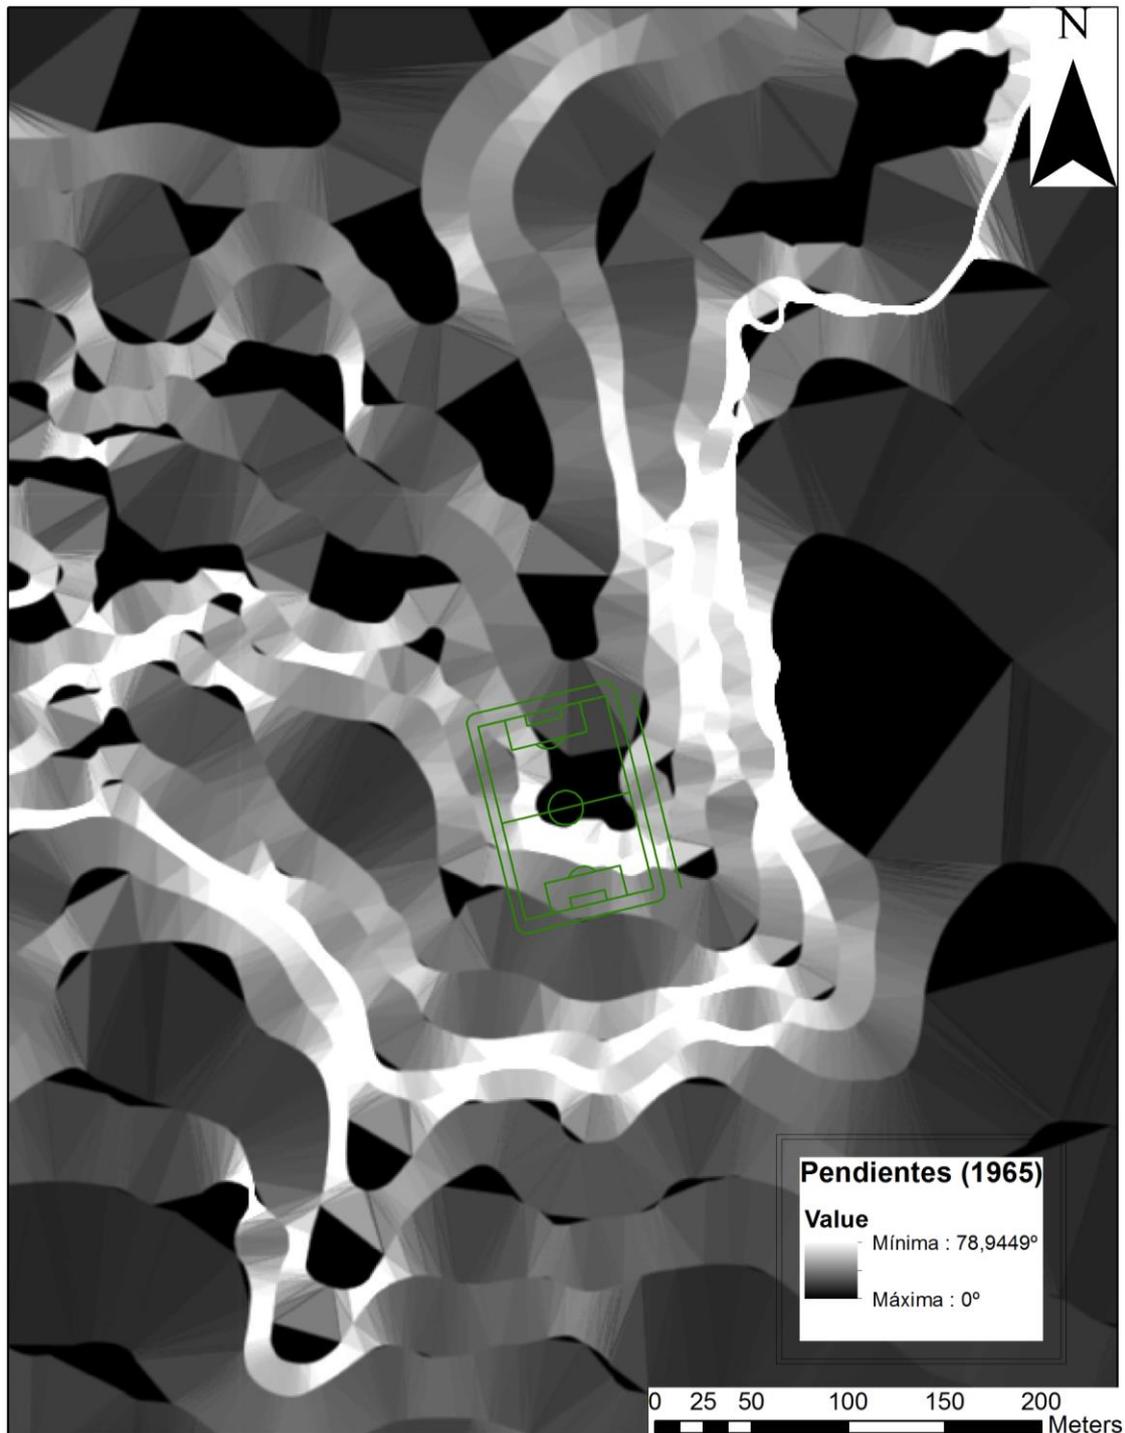
Figura 4.31: MDT de pendientes de la zona de estudio según la topografía de 1965 generado mediante GIS. Las zonas más claras del centro evidencian la existencia de frentes de avance de la cantera de calizas hasta esa época. Se adjuntan las líneas del nuevo Estadio Carlos Tartiere a nivel puramente orientativo.

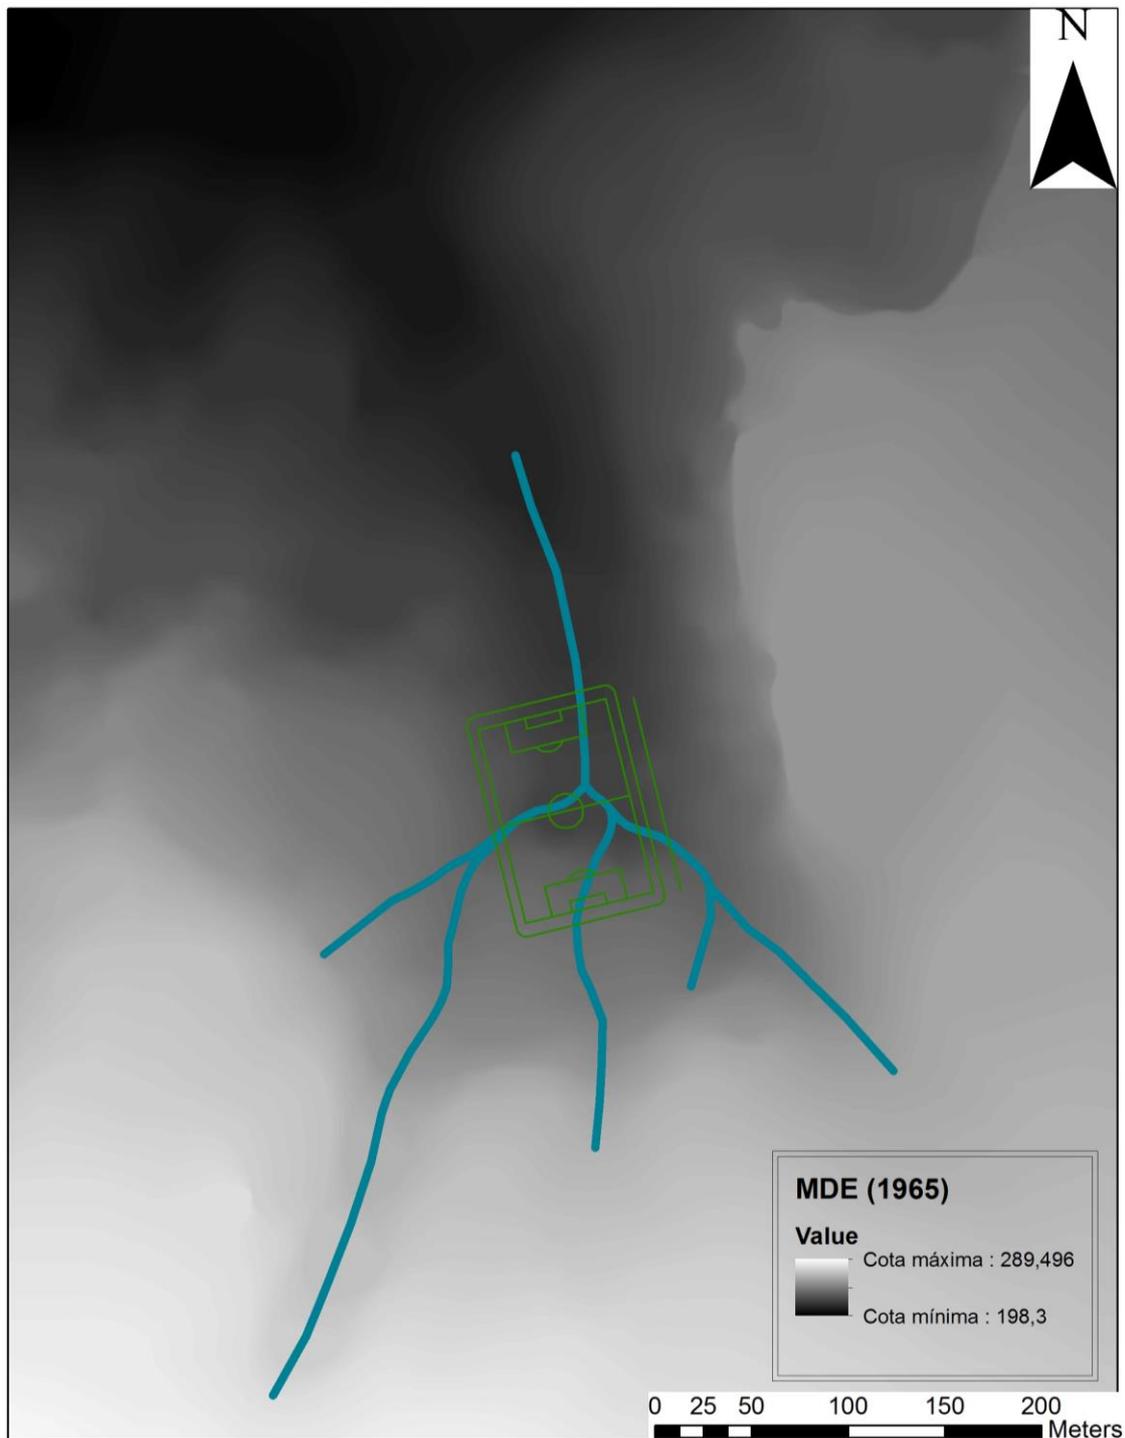
Figura 4.32: Modelo de drenaje de la zona de estudio hacia 1965 sobre el Modelo Digital de Elevaciones. Se adjuntan las líneas del nuevo Estadio Carlos Tartiere a nivel puramente orientativo.
