CARACTERIZACIÓN GEOLÓGICO-GEOTÉCNICA EN EL ÁMBITO DEL ESTADIO MUNICIPAL CARLOS TARTIERE (OVIEDO/UVIÉU)

MÁSTER EN RECURSOS GEOLÓGICOS E INGENIERÍA GEOLÓGICA

TRABAJO FIN DE MÁSTER

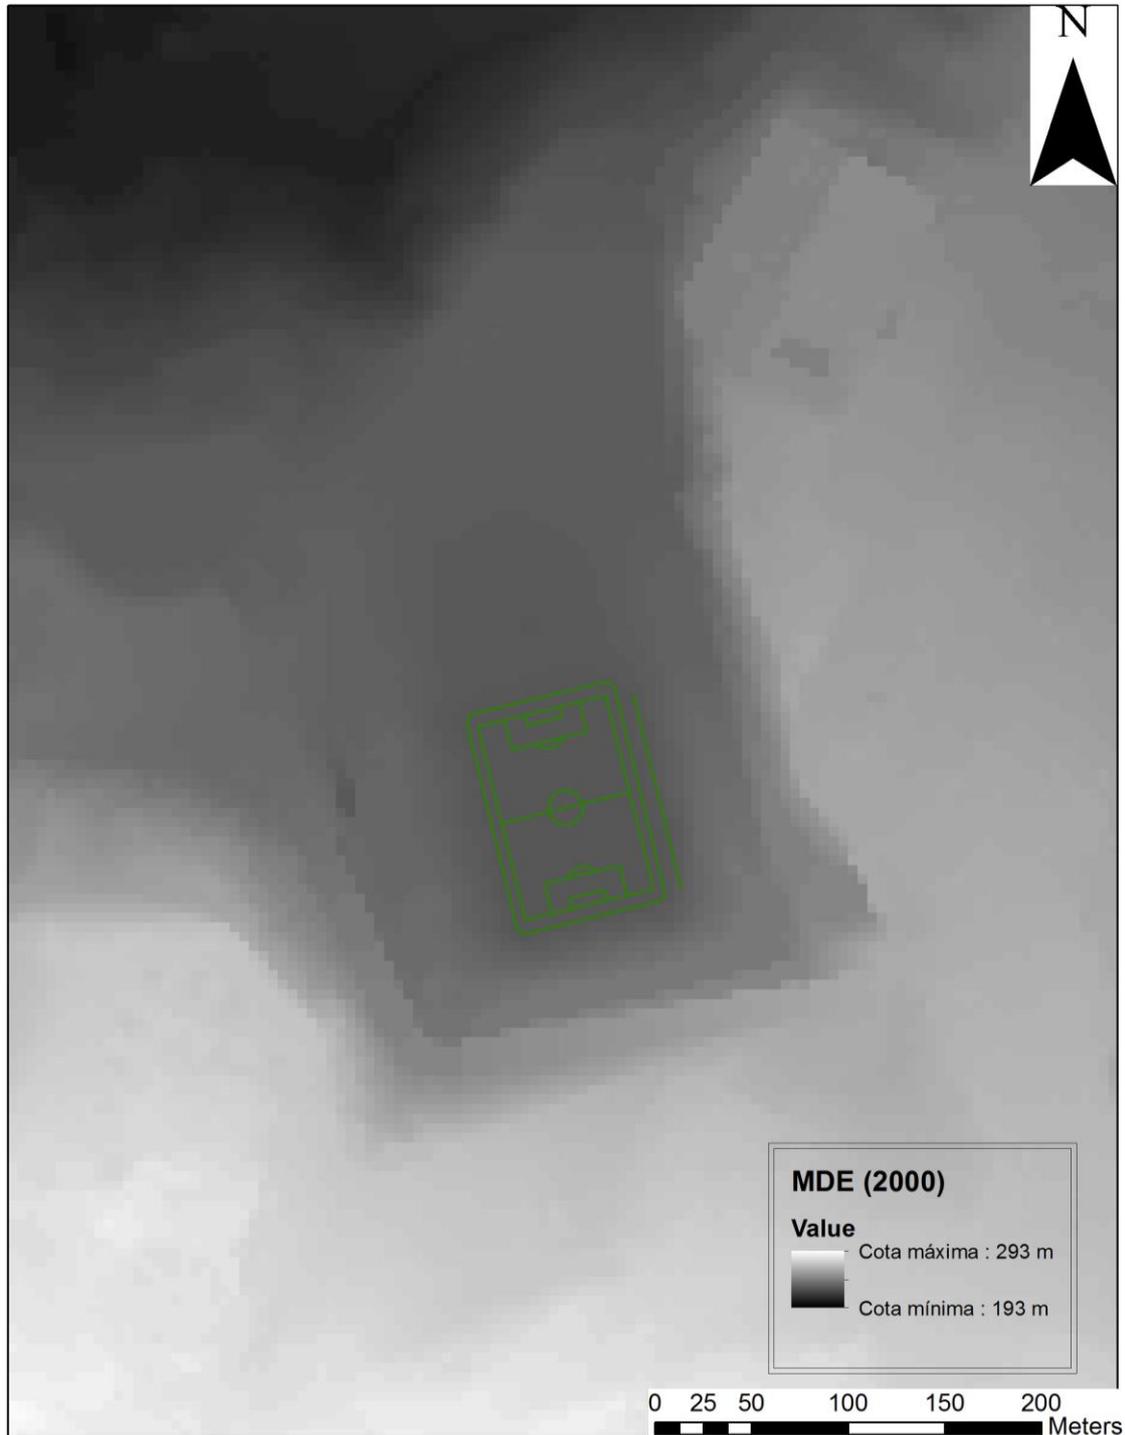
Figura 4.33: Modelo Digital de Elevación generado en un sistema de información geográfica (GIS) a partir de los datos obtenidos mediante la técnica de LiDAR para el año 2000, tras la construcción del nuevo Estadio Carlos Tartiere y la urbanización de su entorno. Respecto a las anteriores imágenes obtenidas se observa que, para la misma área de estudio, la cota máxima ha aumentado y la mínima ha descendido.

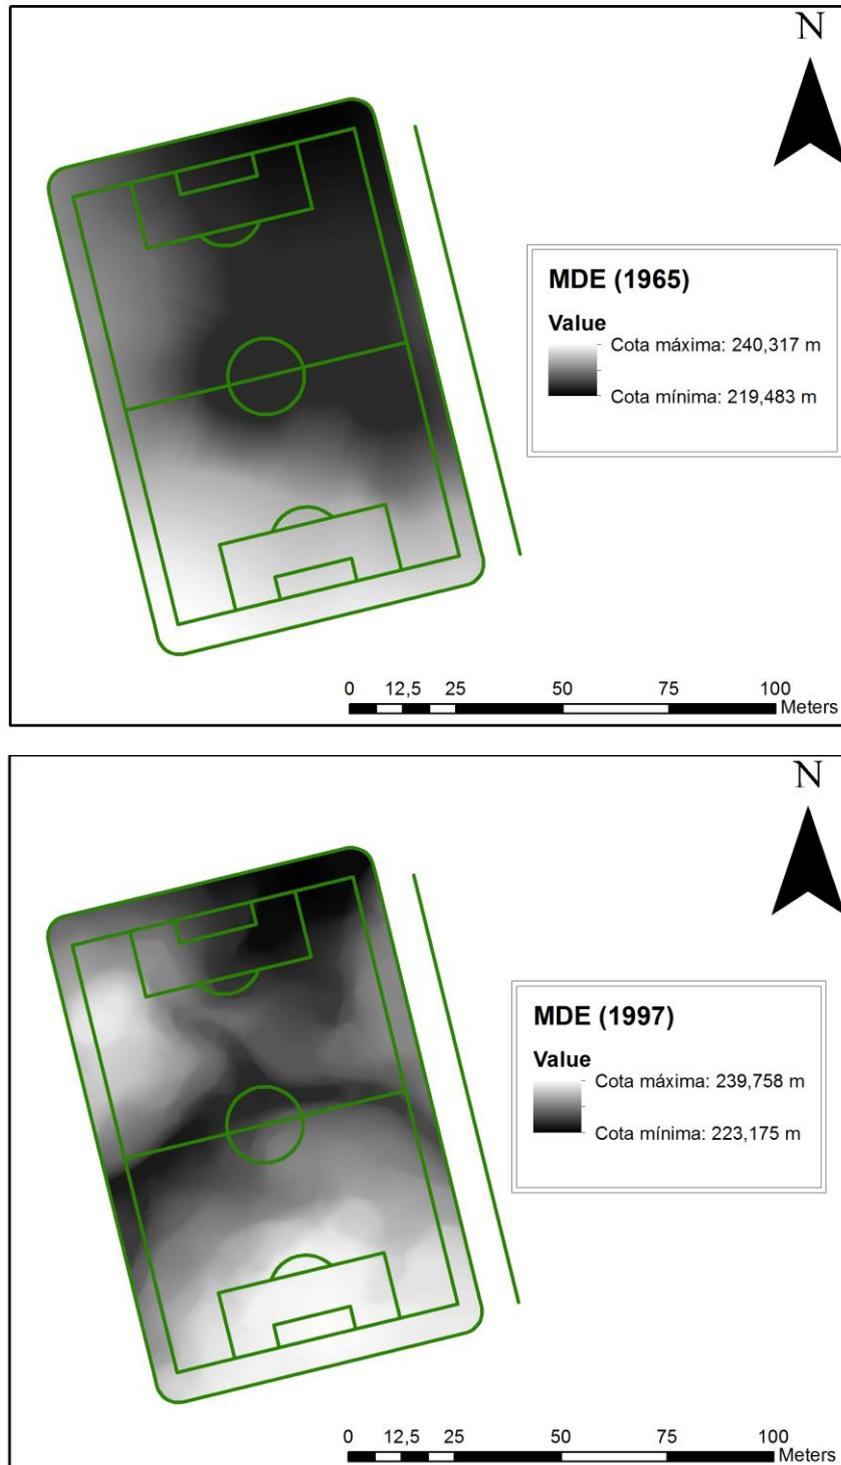
Figura 4.34a: Modelos Digitales de Elevaciones (MDE) de los años 1965 y 1997 generados mediante GIS en el área que a partir del año 1999 ocupa el terreno de juego del nuevo Estadio Carlos Tartiere de Oviedo/Uviéu.

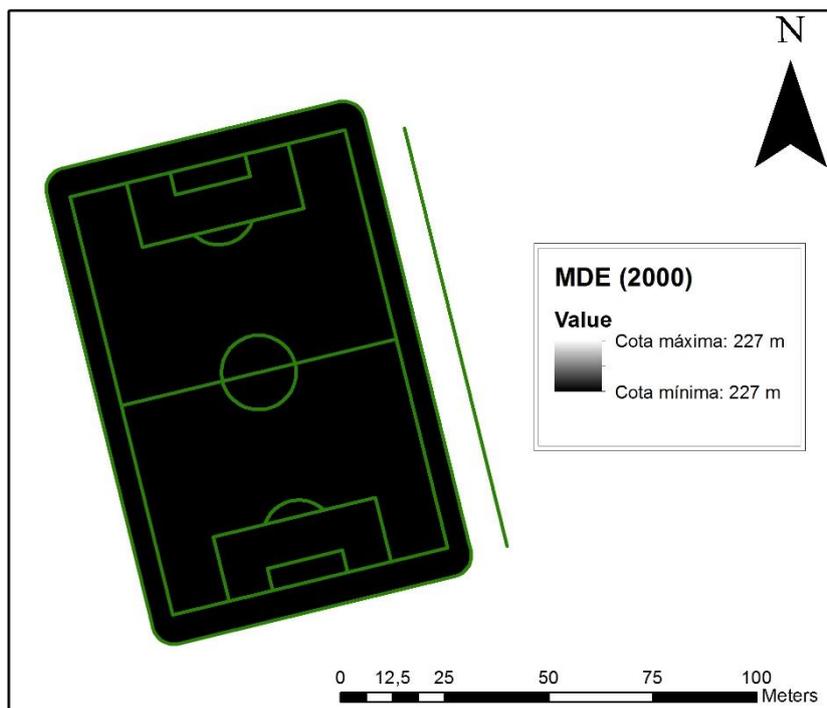
Figura 4.34b: Modelos Digitales de Elevaciones (MDE) del 2000 generados mediante GIS. La superficie del nuevo Estadio Carlos Tartiere aparece como una superficie horizontal a una cota de 227 m.

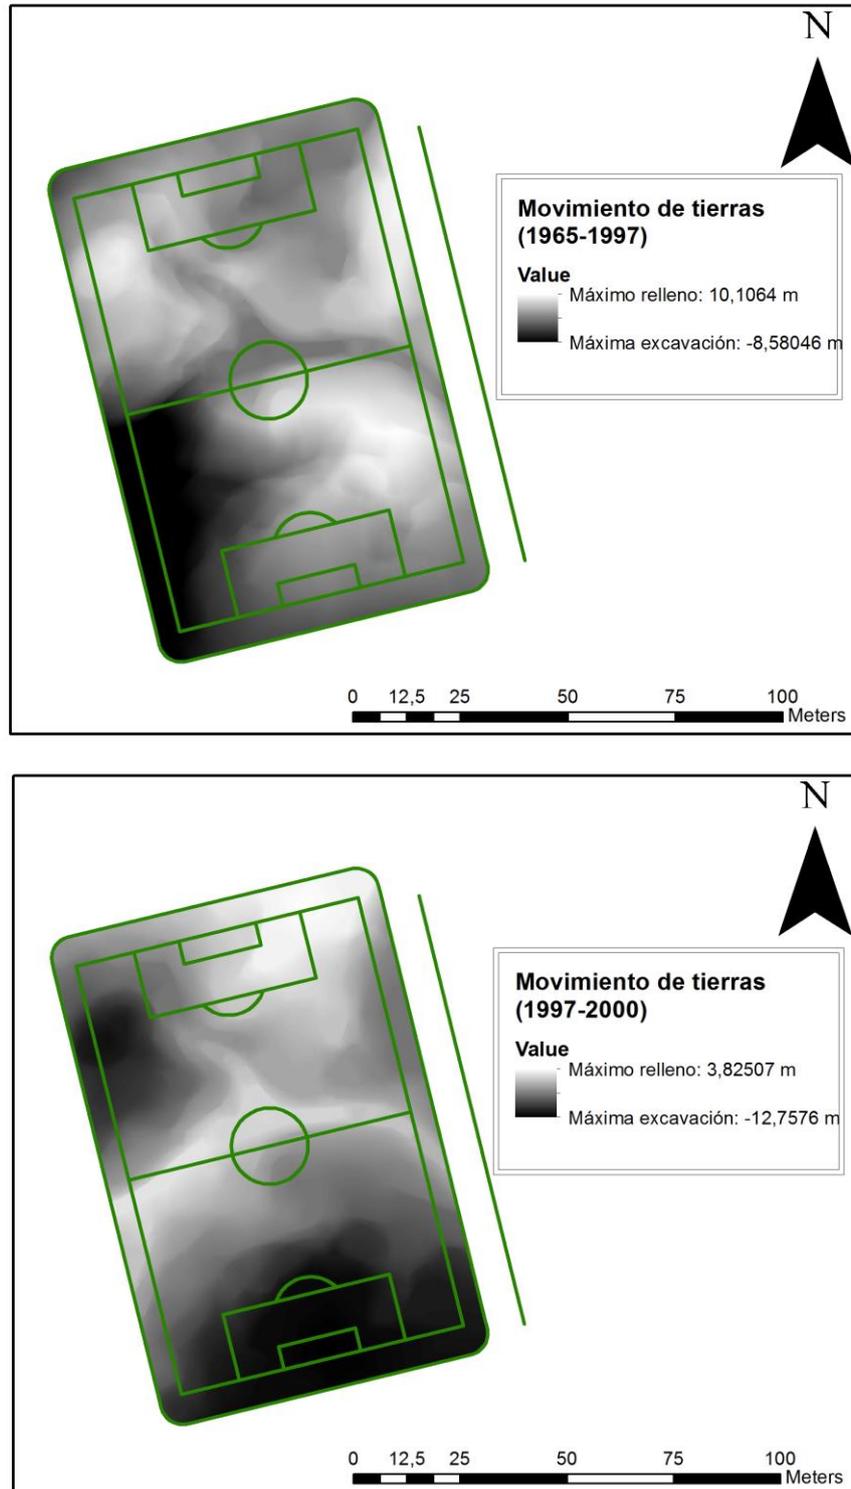
Figura 4.35: Comparativa de movimientos de tierras entre los años 1965-1997 y 1997-2000 generados mediante sustracción de MDE. Se observan rellenos (zonas claras) y excavaciones (zonas oscuras).

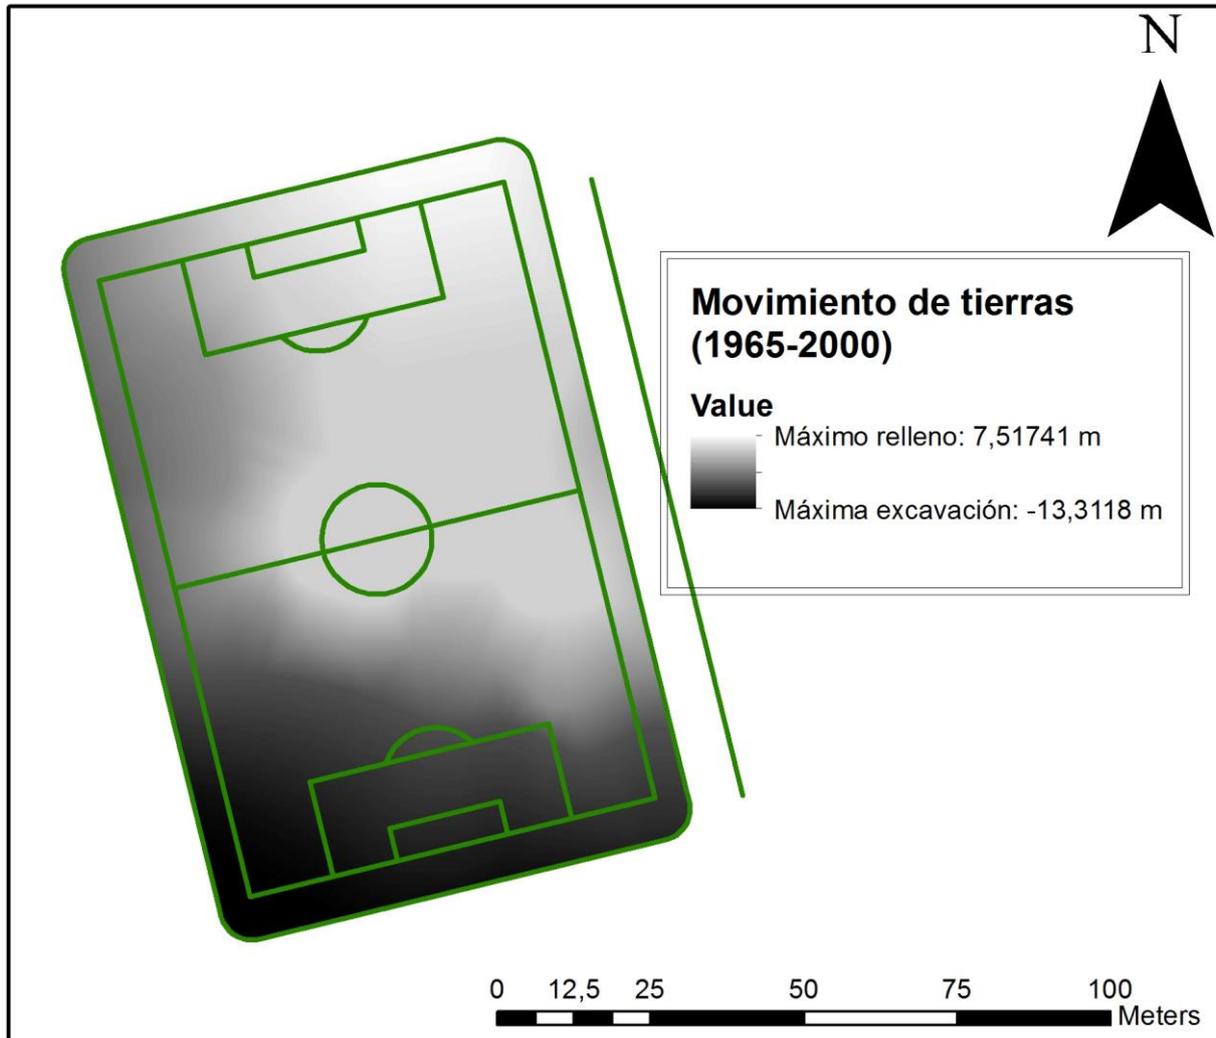
Figura 4.36: Comparativa de movimiento de tierras entre los años 1965 y 2000 generado a través de un sistema de información geográfica (GIS) sobre el terreno de juego del nuevo Estadio Carlos Tartiere de Oviedo/Uviéu. Las zonas más oscuras representan zonas de excavación, que llegan hasta los 13 metros en algunos puntos. Por el contrario, las zonas más claras suponen áreas rellenadas respecto a la cota de 1965 para la construcción del equipamiento deportivo.

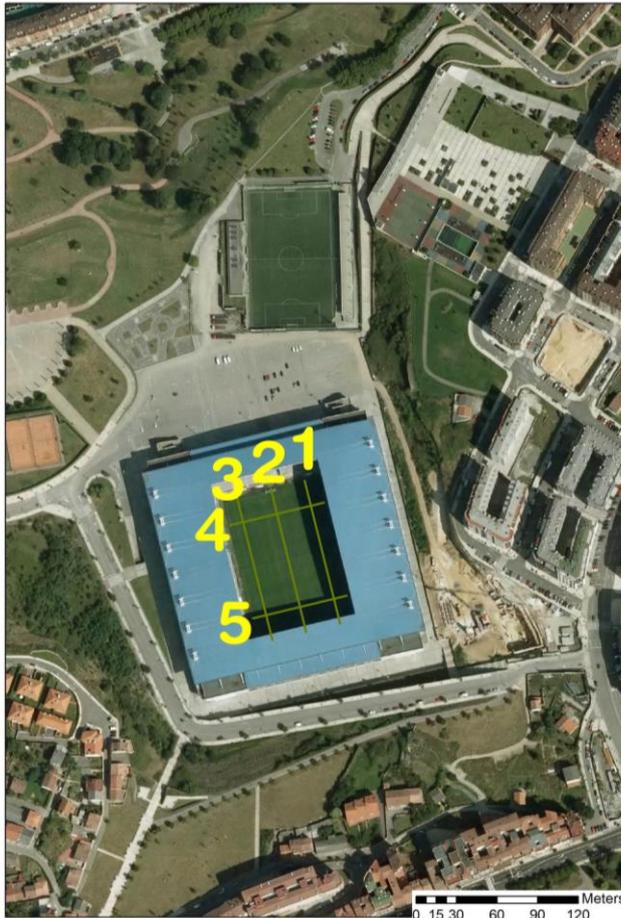
Figura 4.37: Emplazamiento de las secciones de resistividad de tomografía eléctrica sobre el césped del nuevo Estadio Carlos Tartiere.

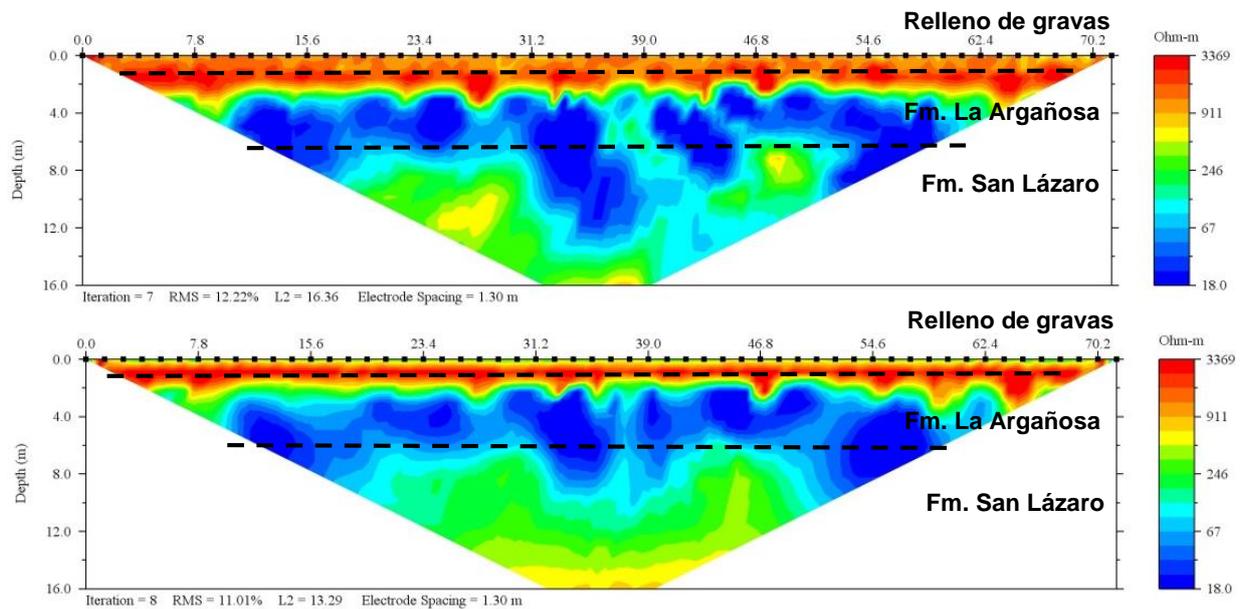
Figura 4.41: Interpretación de los modelos de resistividad real obtenidos a partir de la inversión de datos de la línea 4 partiendo de un modelo inicial constituido por la pseudosección de resistividad aparente registrada en campo (a) y de un modelo inicial con una resistividad homogénea (b).

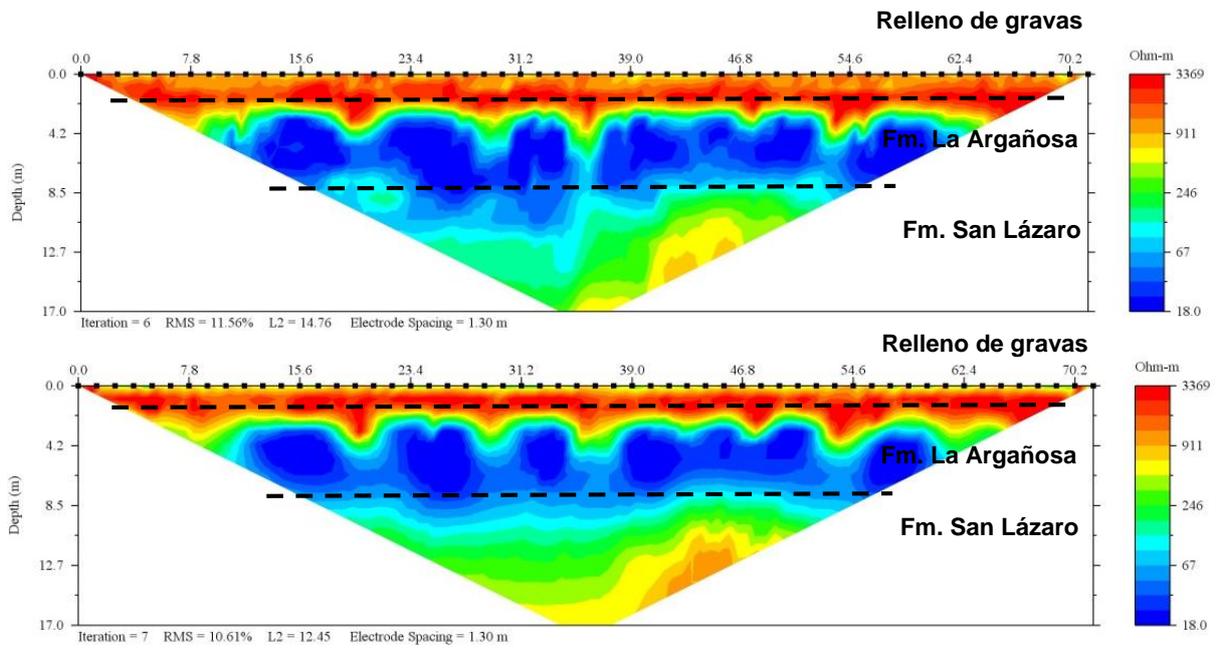
Figura 4.41: Interpretación de los modelos de resistividad real obtenidos a partir de la inversión de datos de la línea 1 partiendo de un modelo inicial constituido por la pseudosección de resistividad aparente registrada en campo (a) y de un modelo inicial con una resistividad homogénea (b).

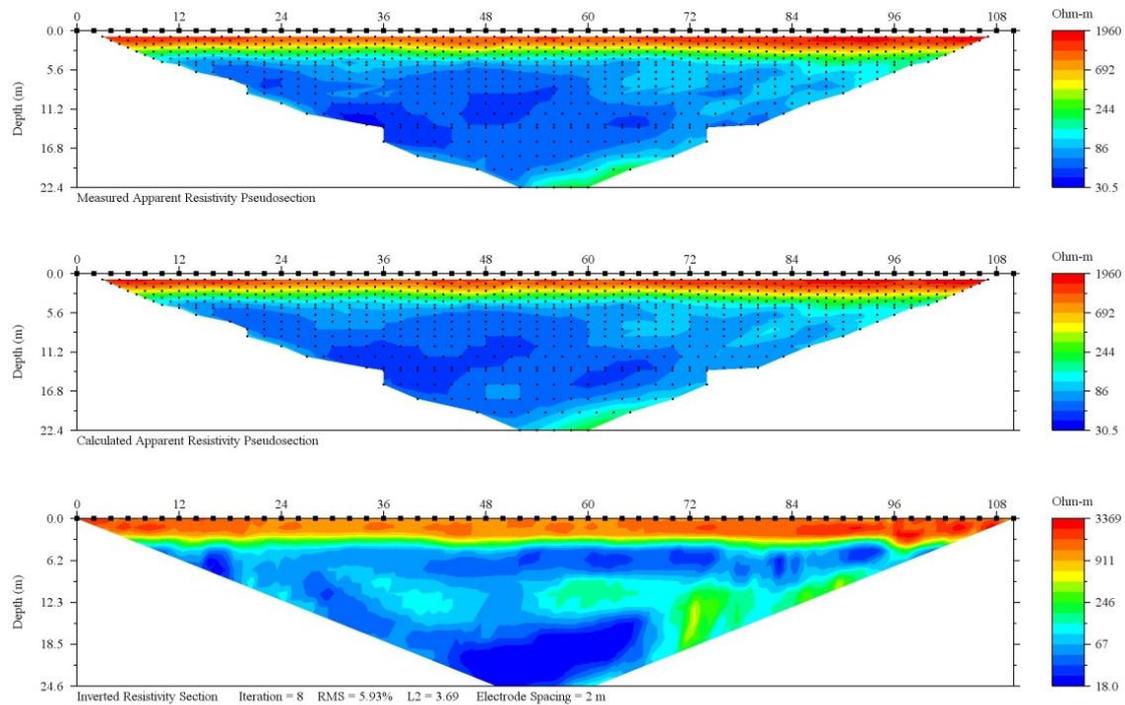
Figura 7.1.1: Información obtenida para la línea de estudio 1 mediante la inversión de datos tomando como modelo inicial al proceso la pseudosección de resistividad aparente medida en campo: de resistividad aparente registrada en campo (a), pseudosección de resistividad aparente calculada en el proceso de inversión (b) y modelo de resistividad real del terreno (c). En todas las imágenes se representa mediante cuadros negros en superficie la posición de los electrodos de medida, los puntos negros distribuidos en las imágenes a y b representan las posiciones de las mediciones de resistividad.

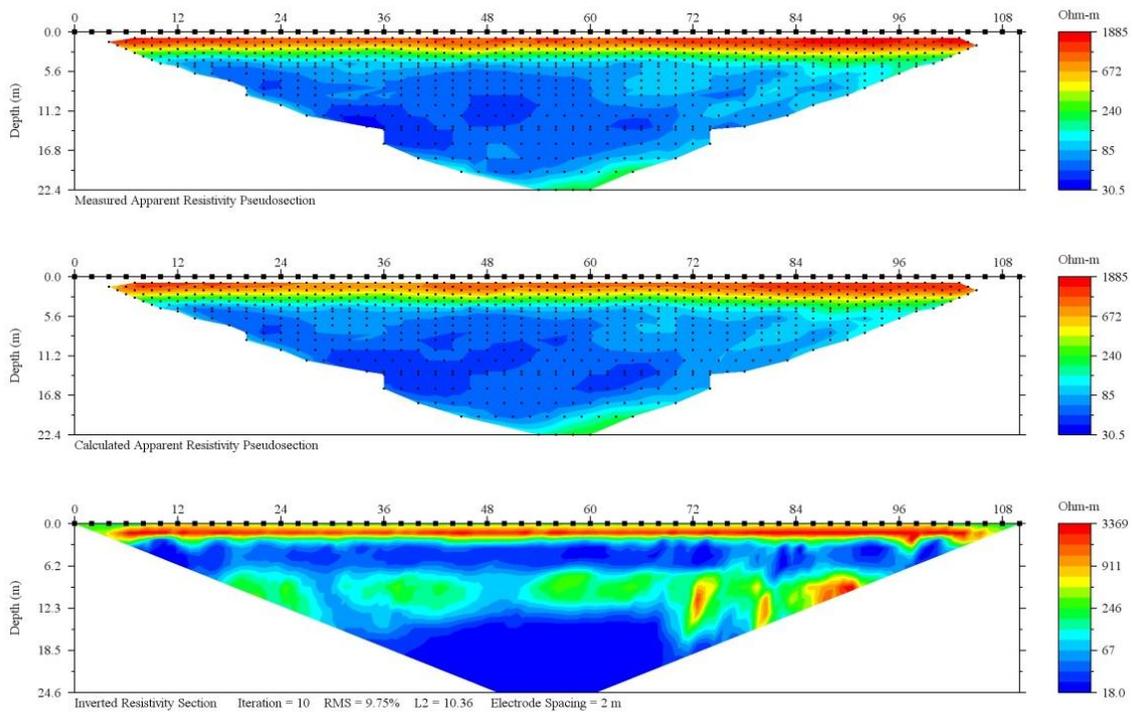
Figura 7.1.2: Información obtenida para la línea de estudio 1 mediante la inversión de datos tomando como modelo inicial al proceso un perfil de resistividad aparente homogéneo: de resistividad aparente registrada en campo (a), pseudosección de resistividad aparente calculada en el proceso de inversión (b) y modelo de resistividad real del terreno (c). En todas las imágenes se representa mediante cuadros negros en superficie la posición de los electrodos de medida, los puntos negros distribuidos en las imágenes a y b representan las posiciones de las mediciones de resistividad.

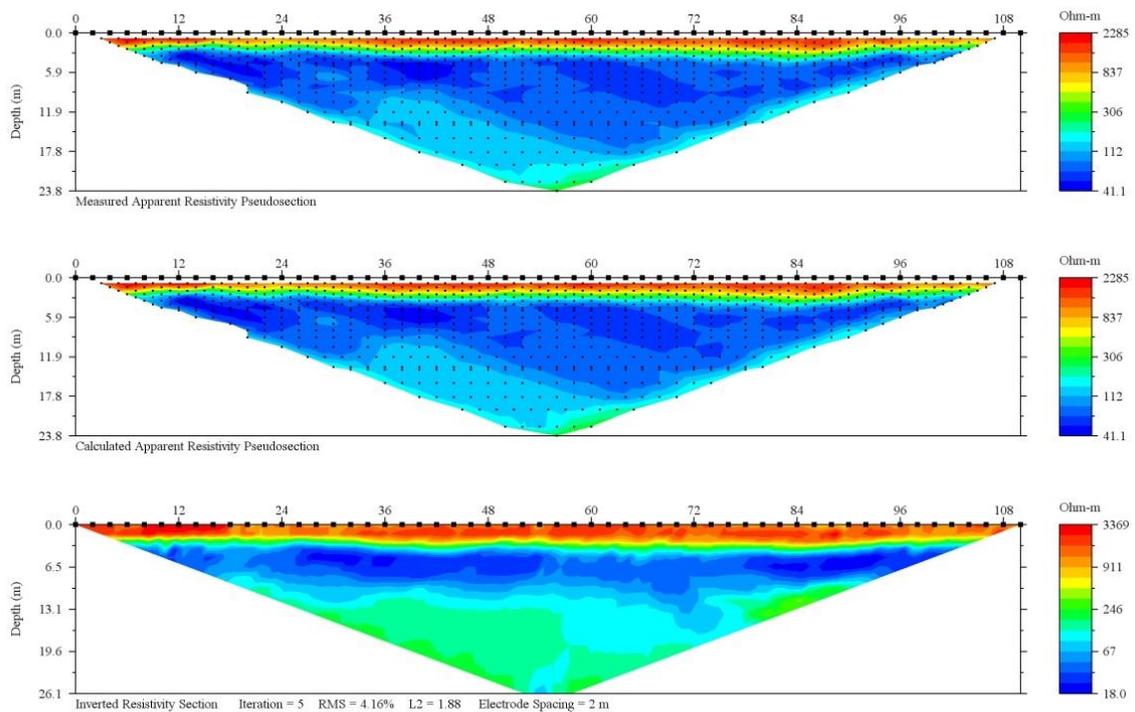
Figura 7.1.3: Información obtenida para la línea de estudio 2 mediante la inversión de datos tomando como modelo inicial al proceso la pseudosección de resistividad aparente medida en campo: de resistividad aparente registrada en campo (a), pseudosección de resistividad aparente calculada en el proceso de inversión (b) y modelo de resistividad real del terreno (c). En todas las imágenes se representa mediante cuadros negros en superficie la posición de los electrodos de medida, los puntos negros distribuidos en las imágenes a y b representan las posiciones de las mediciones de resistividad.

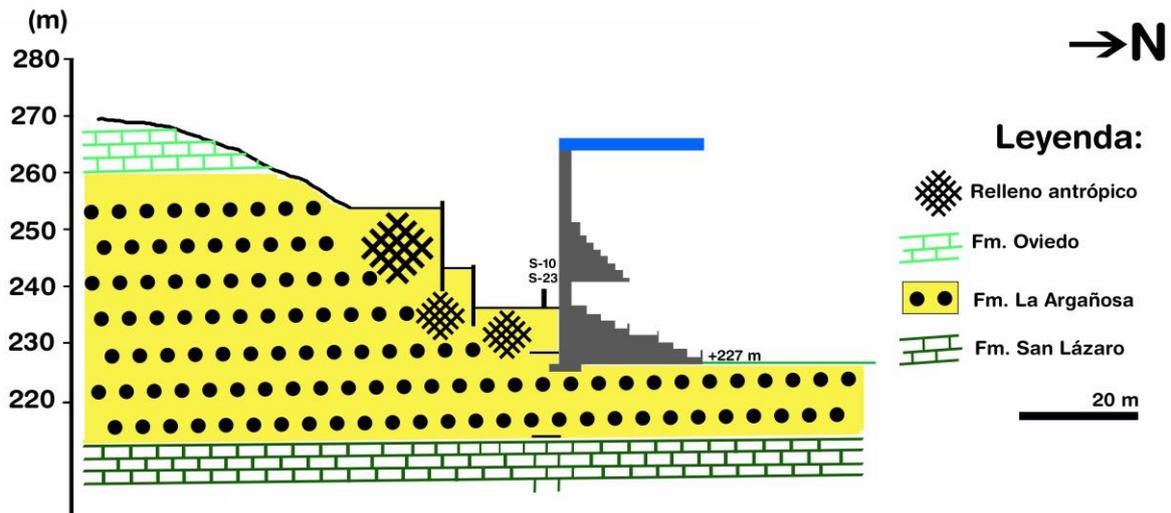
Figura 7.2.1 Perfil longitudinal al talud sur del área de estudio.

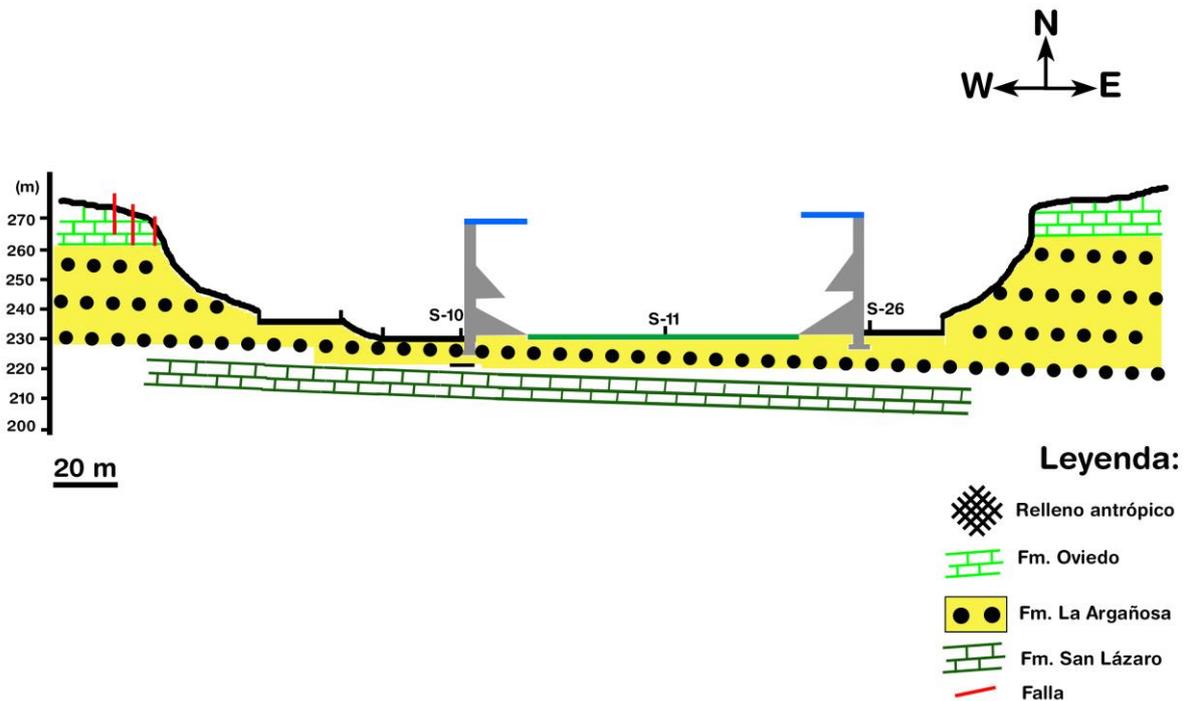
Figura 7.2.1: Perfil transversal al Estadio Municipal Carlos Tartiere.
