# **Zonificación y evaluación de la peligrosidad por procesos de ladera en la Ruta del Cares**

Trabajo Fin de Máster

Máster en Recursos Geológicos e Ingeniería geológica

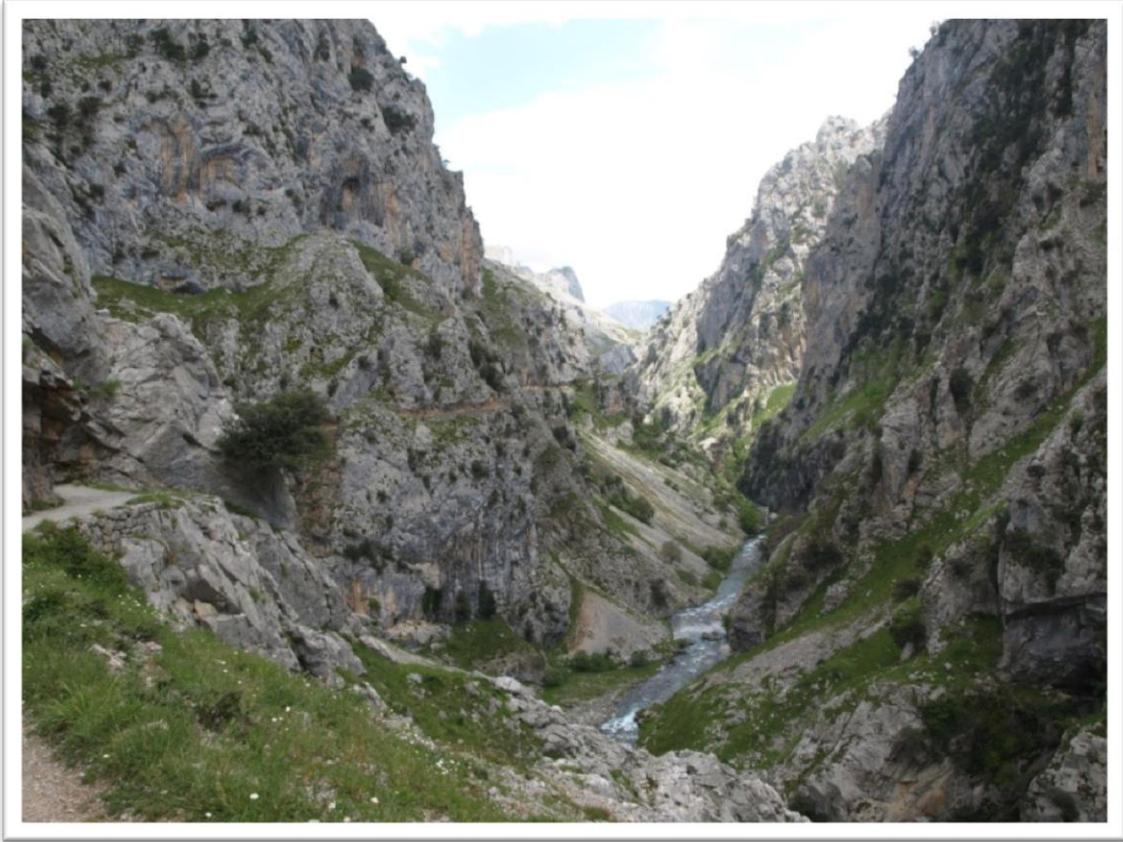
Figura 2. Aspecto de la Garganta del Cares hacia la mitad de la Ruta entre Caín y Poncebos.

Entre los diversos lugares de interés que lo componen destaca, por su gran belleza y la espectacularidad de su paisaje, la conocida como la “Garganta Divina del Cares” (Figura 2), situada justo en el límite de los Macizos Occidental (El Cornión) y Central (Los Urrieles). Su origen se puede atribuir, principalmente, a la acción fluvial, fluviotorrencial, fluvioglaciaria y fluviokarstica en combinación con otros agentes, que, aprovechando sus variaciones litológicas y su fracturación local, le han otorgado un relieve caracterizado por grandes desniveles y laderas con fuertes pendientes. Todo ello, hace de esta ruta uno de los

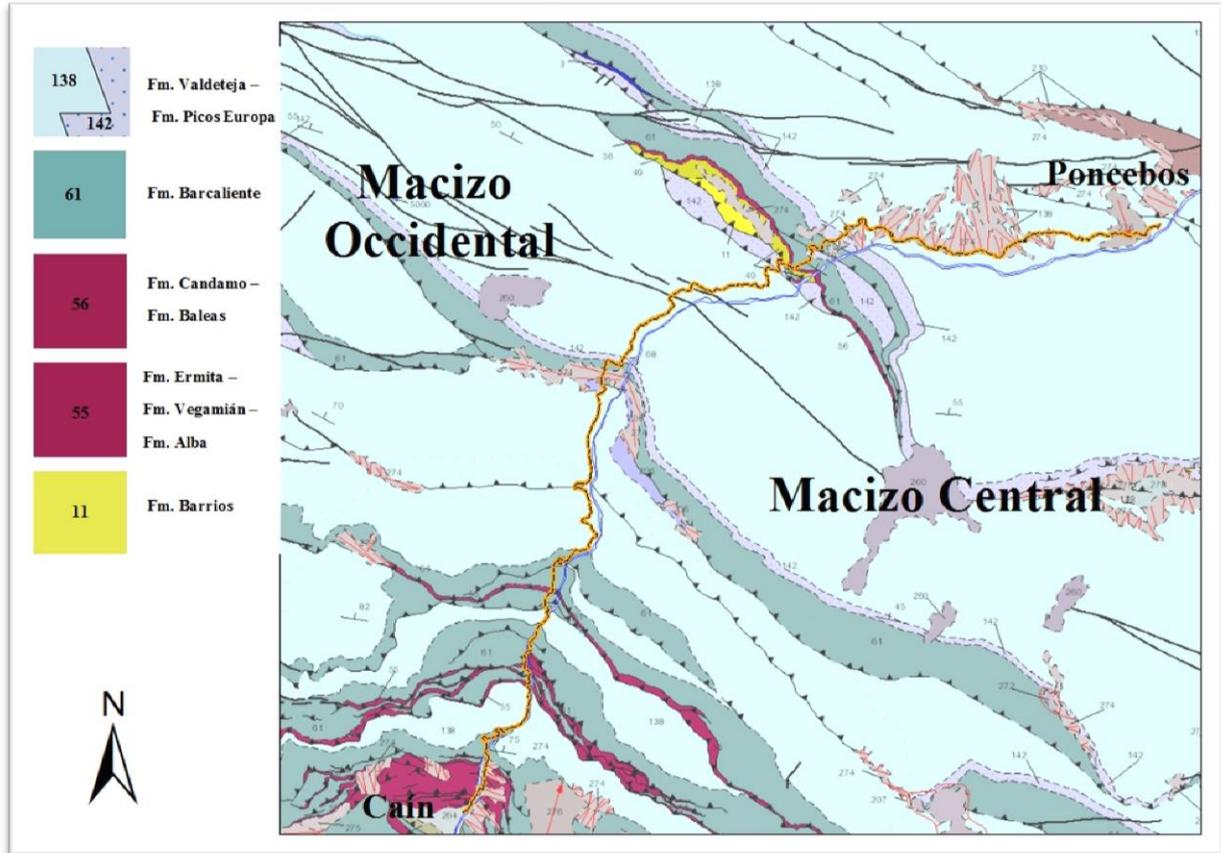
Figura 7. . Mapa geológico de la Senda del Cares y su entorno. Fuente: GEODE, 2016.

A lo largo de la Senda que discurre por la Garganta del Cares es posible reconocer diferentes litologías, en su mayoría de edad carbonífera, aunque también aparecen rocas de edad ordovícica y devónica: Fm. Barrios, Fm. Ermita, Fm. Vegamián, Fm. Candamo-Baleas, Fm. Alba, Fm. Barcaliente, Fm. Valdeteja y Fm. Picos de Europa (Figura 6). Una de las primeras formaciones calcáreas carboníferas que nos encontramos en la Ruta del Cares es la conocida como Formación Alba o “Caliza Griotte”, constituida por calizas nodulosas y tableadas de tonalidades rojizas que suelen presentar niveles arcillosos de edad Viseense Inferior-Namuriense Inferior (Martínez Álvarez, 1965; Marquínez, 1978 y 1989; Martínez García, 1981; Farias, 1982; Sánchez y Truyols, 1983; Truyols, 1983). Las intercalaciones arcillosas propias de la “caliza griotte” hacen que con frecuencia se encuentre plegada debido a su marcada incompetencia. Únicamente aflora en áreas puntuales como, por ejemplo, en el sector comprendido entre el Puente de los Rebecos y el Puente de Bolín, así como al Norte de la Canal de Culiembro y en la Canal del Saygu.

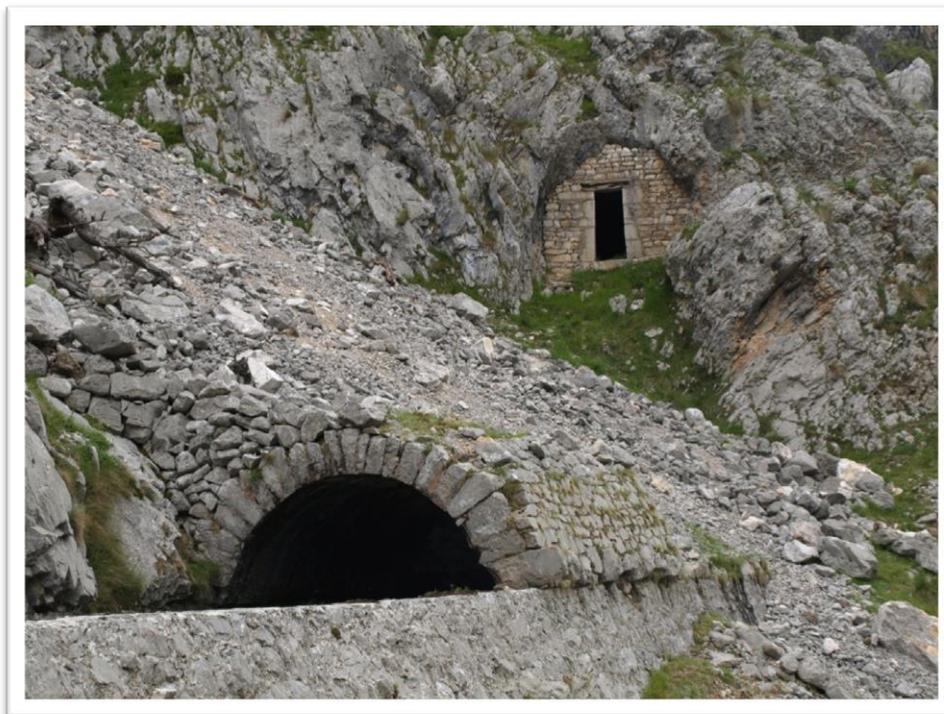
Figura 8. En primer plano: protección para evitar la caída de rocas al canal del Cares. En Segundo plano: aprovechamiento de una oquedad como aprisco de ganado.

Sin embargo, en ocasiones, las rocas se encuentran fuertemente fracturadas y diaclasadas, por lo que se disgregan con cierta facilidad y ejercen como área fuente de derrubios. Por otra parte, su tendencia a la disolución en presencia de agua y CO<sub>2</sub>, hace que se generen numerosas oquedades que pueden ser divisadas a lo largo de la Ruta del Cares y llaman la atención por el uso que le dan los ganaderos como refugio para reses (Figura 8).

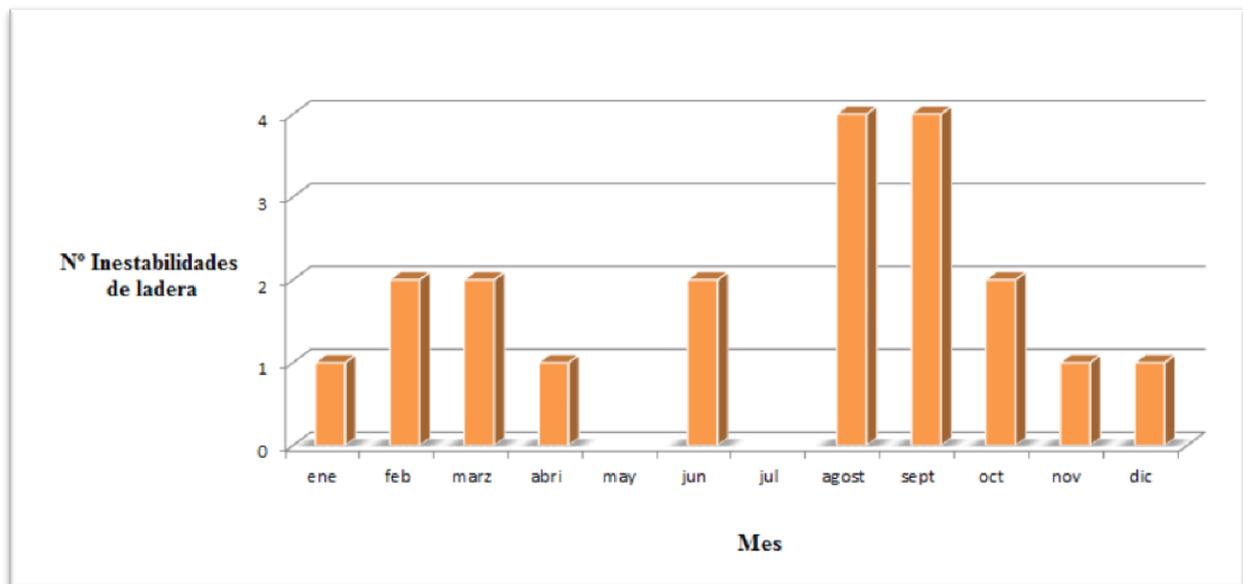
Figura 13. Distribución de las inestabilidades de ladera a lo largo del año para el período 2001-2016.

Uno de los principales factores desencadenantes de este tipo de procesos son las condiciones meteorológicas que suelen ser especialmente adversas en los meses de invierno, tales como nevadas y fuertes precipitaciones, además del deshielo en primavera. Al darse en estas fechas un clima mucho más desapacible el número de visitantes se ve reducido considerablemente, por tanto, aunque la peligrosidad es mucho mayor, el riesgo es bajo debido a la menor exposición. En los meses de verano ocurre lo contrario: las condiciones climáticas no son tan extremas con lo que se ve reducido el número de inestabilidades, sin embargo, la exposición al riesgo es mucho mayor ya que en esta época es cuando se concentra gran parte del turismo que recibe la Ruta del Cares a lo largo del año.

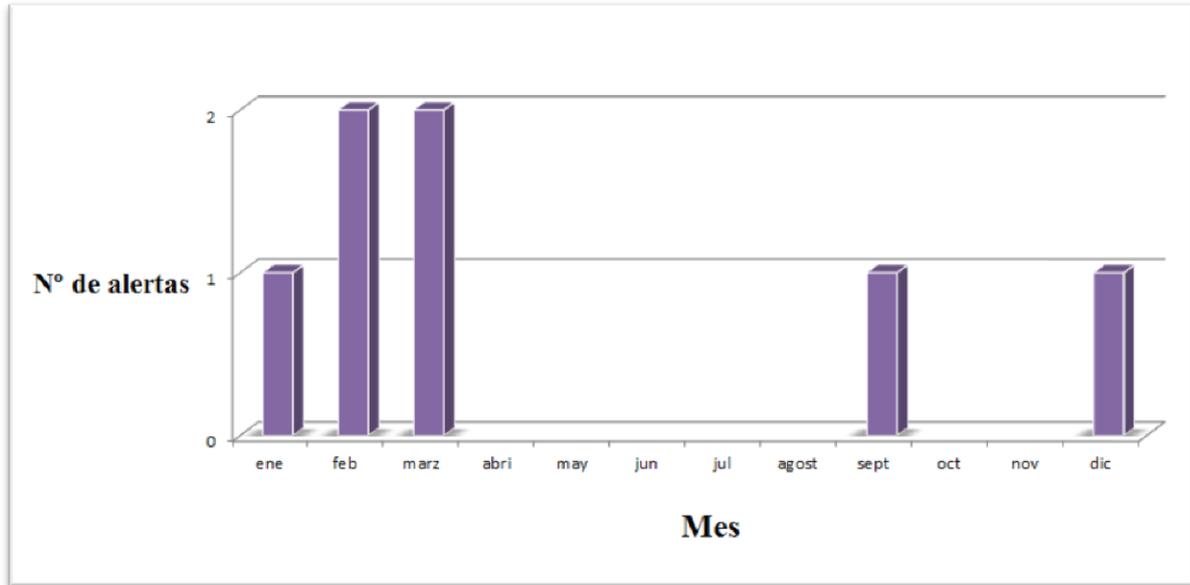
Figura 14. Distribución a lo largo del año de las alertas emitidas por el Parque Nacional de los Picos de Europa en la Ruta del Cares para el período (2001-2016).

La distribución temporal de las alertas emitidas por el Parque se concentran en los meses de invierno, principalmente debido a las fuertes nevadas, aunque también son significativas en el mes de septiembre por el elevado número de incendios que se suceden en esa época (Figura 14).

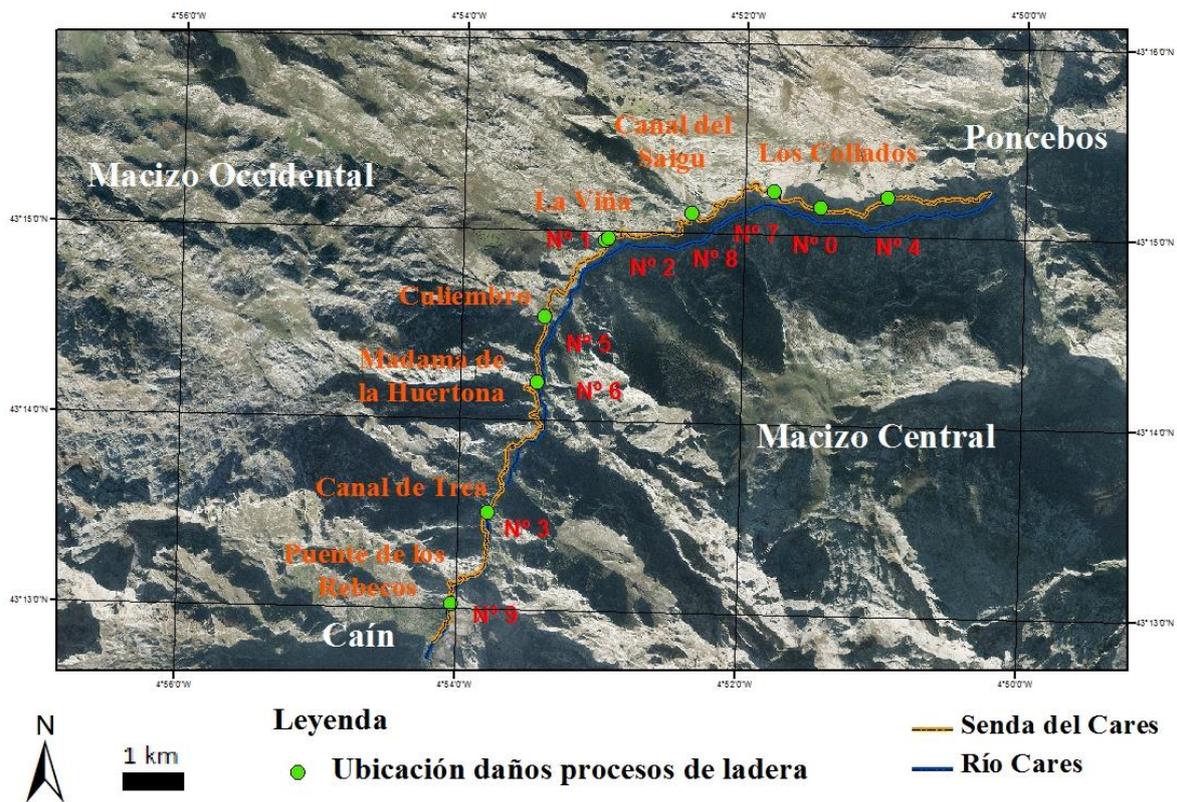
Figura 16. Distribución espacial de eventos de inestabilidad de ladera registrados en la Ruta del Cares entre 2001 y 2016 para los que se dispone de datos precisos sobre su situación.

Punto	Fecha	Zona	Daño
0	29/2/2003	Los Collados	Argayo
1	5/12/2008	La Viña	Eliminación parcial sendero
2	7/3/2009	La Viña	Hundimiento firme senda
3	26/9/2009	Puente de los Rebecos	Caída rocas
4	3/2/2010	Los Collados	Rotura canal + hundimiento senda
5	4/11/2010	Culiembro	Eliminación parte sendero
6	17/4/2012	Madama de la Huertona	Desplome tramo
7	3/9/2012	Los Collados	Caída rocas
8	25/1/2013	Canal del Saigu	Caída rocas
9	25/9/2013	Entre puente y túneles	Caída rocas

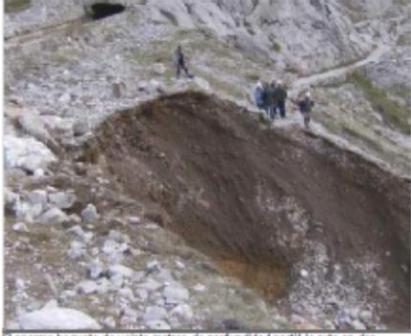
El enorme boquete de veinte metros de profundidad partió la ruta en dos.  
Alba Sánchez /La Nueva España

La caída de enormes piedras rompió el canal que discurre paralelo a la senda, lo que provocó una fuga de agua y el hundimiento de más de 20 metros de tierra

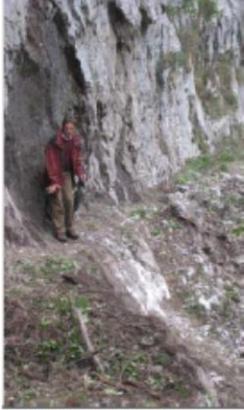
El derrumbe ha dejado un paso de sólo 30 centímetros.  
m. malufa

Figura 18.. Argayo en el área de Culiembro. Fuente: Diario de León, 4 de noviembre de 2010.

Cabe destacar tres eventos entre los mencionados anteriormente debido a su gran envergadura. Dos de los casos, fueron de tal magnitud que el Parque se vio obligado al cierre de la senda y en todos ellos fue imprescindible la intervención con maquinaria para la reparación de la misma, ya que el paso estaba intransitable. Uno de los más importantes tuvo lugar en febrero de 2010, al inicio de la Ruta por Poncebos, cuando se produjo un argayo de gran magnitud que originó el derrumbe de varias decenas de metros del firme de la senda (Figura 17). La incidencia fue ocasionada por un desprendimiento de rocas que rompió el canal de agua que discurre de Caín a Poncebos provocando que durante toda la noche se filtrara una gran cantidad de agua que, posteriormente, provocaría la desestabilización de una gran masa de terreno. En noviembre de ese mismo año, las fuertes lluvias ocasionarían un argayo que también eliminaría parte del sendero en el área de Culiembro (Figura 18).

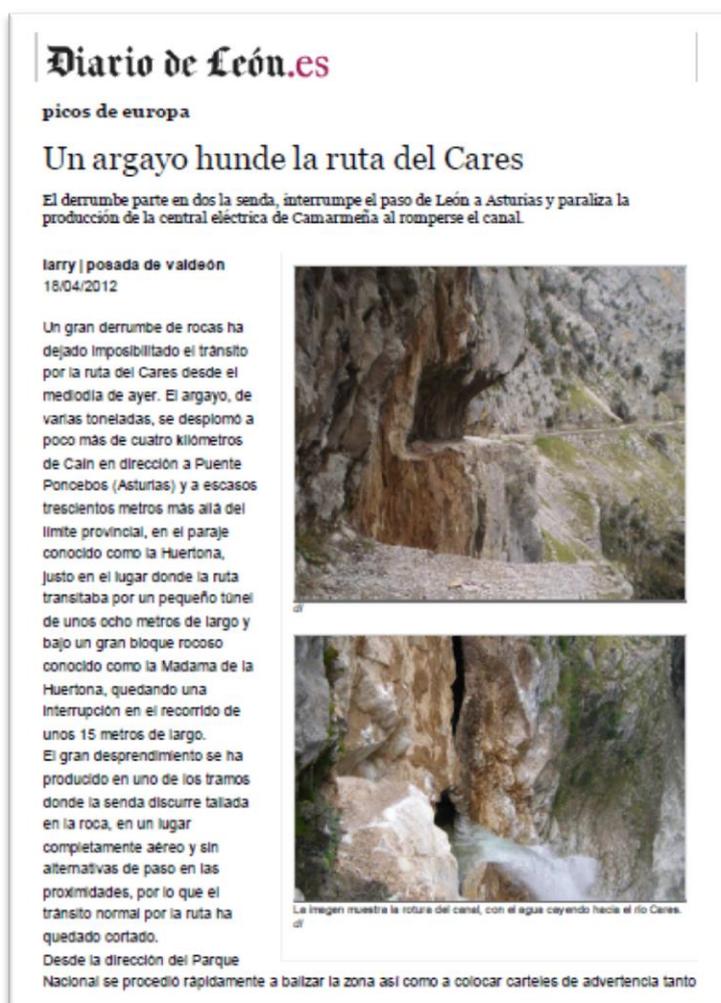
Figura 19. Gran desprendimiento bloque Madama de la Huertona. Fuente: Diario de León, 17 abril de 2012.

El caso del bloque desprendido conocido como la Madama de la Huertona (Figura 19), que interrumpió el recorrido en 15 metros, requirió de una gran inversión económica junto con la aplicación de técnicas especiales de ingeniería por parte de los trabajadores de la empresa TRAGSA que, incluso, tuvieron que recurrir a técnicas de escalada para poder llevar a cabo la complicada labor. Además, debido a su situación y a su complicado acceso los materiales tuvieron que ser transportados en helicóptero, a caballo e incluso por el canal de agua.

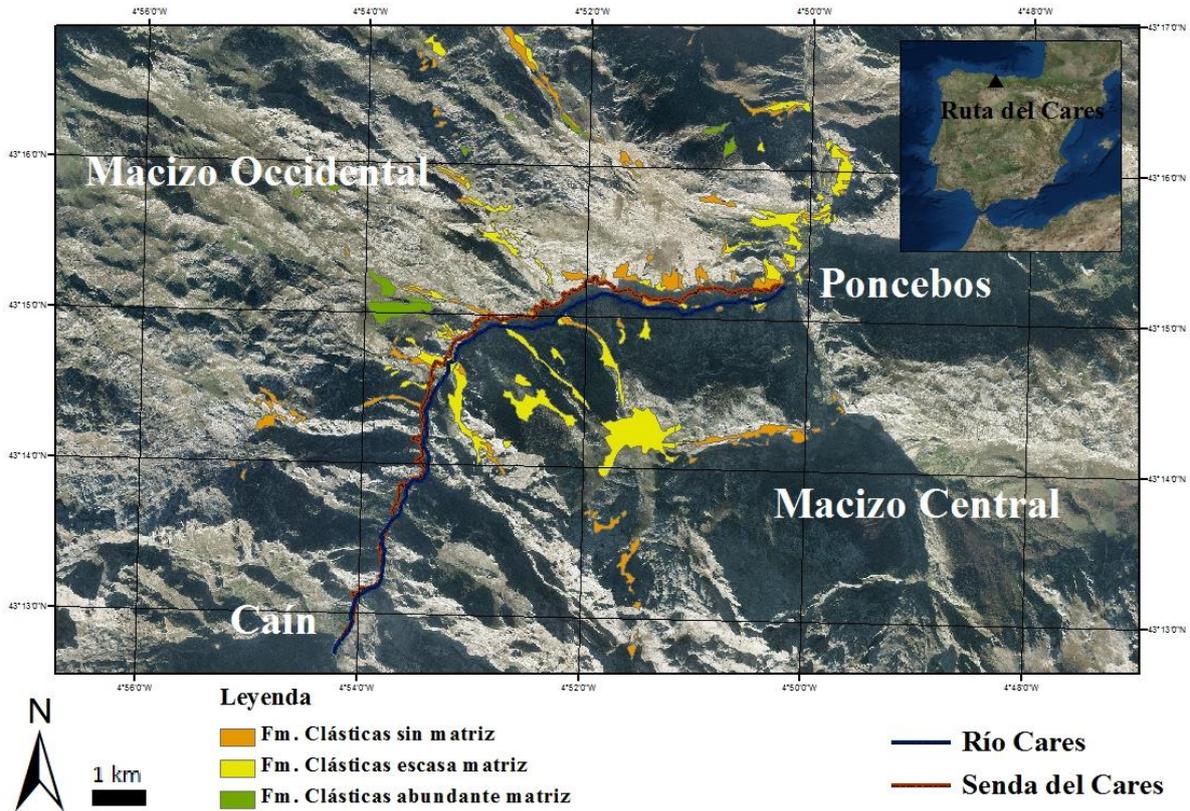
Figura 20. Distribución de las formaciones superficiales presentes en la parte asturiana de la Ruta del Cares. Fuente: Cartografía Temática Ambiental del Principado de Asturias 2002.

Código	Tipo Recubrimiento	Superficie (km <sup>2</sup> )
1	Formaciones clásticas sin matriz	1.08
2	Formaciones clásticas escasa matriz	1.6
3	Formaciones clásticas abundante matriz	0.3

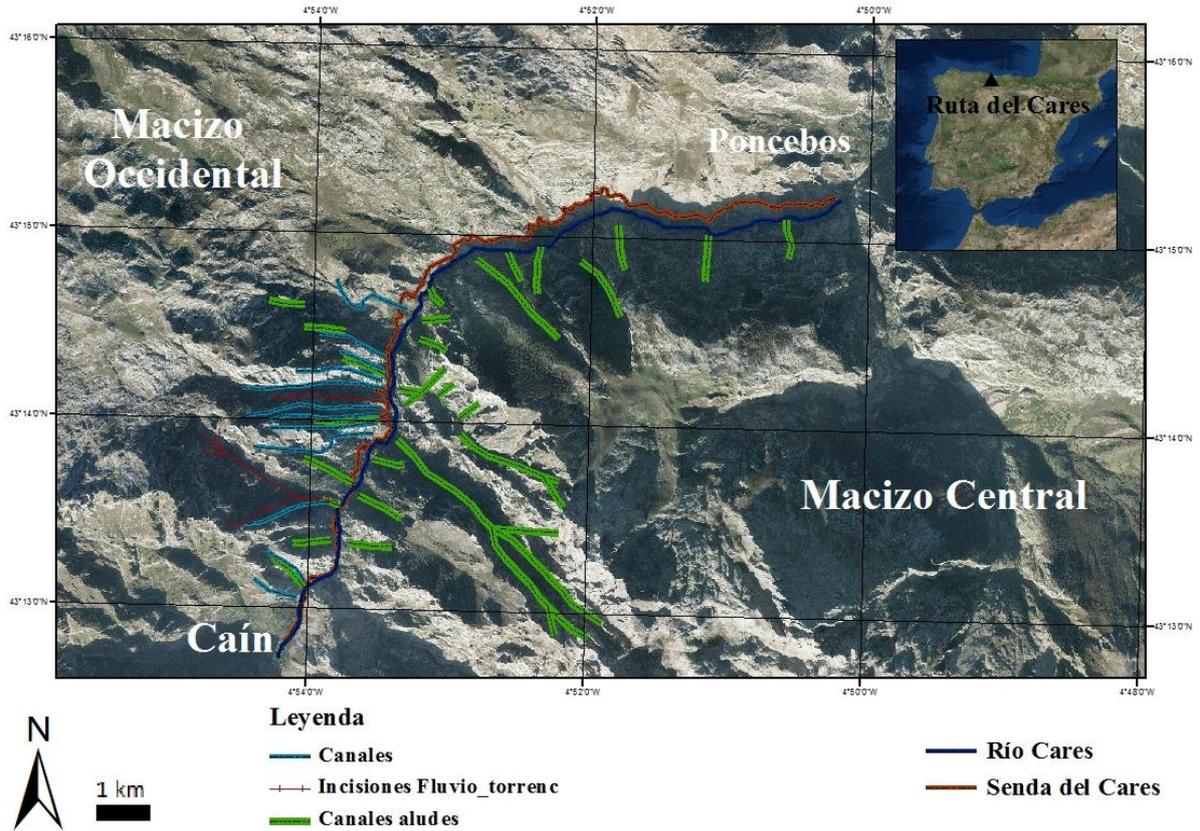
Figura 21. Distribución de diferentes entidades geomorfológicas a lo largo de la Ruta del Cares. Modificado a partir de González Trueba (2007) y González Trueba y Serrano Cañadas (2011).

En el mapa de la Figura 21 se muestra la distribución espacial de estas entidades geomorfológicas.

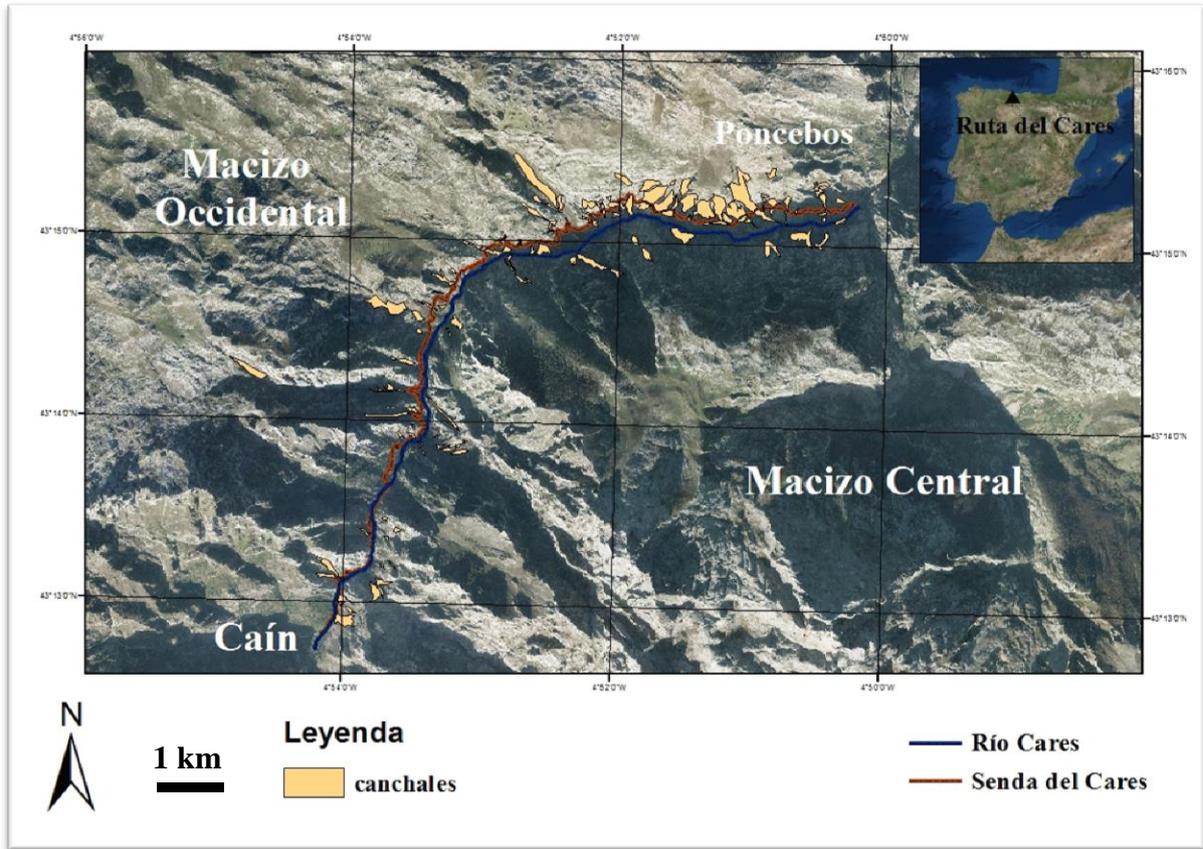
Figura 22. Distribución de los depósitos de canchal en el entorno de la Senda del Cares.

El proceso de ladera de mayor riesgo para los viandantes y para la propia Ruta del Cares es la caída de rocas. Este proceso origina depósitos de canchal que, en ocasiones, llegan a alcanzar grandes dimensiones como ocurre en el entorno del área conocida como Los Collados, en las inmediaciones de Poncebos. En este trabajo se ha llevado a cabo la cartografía de los depósitos de canchal a partir de fotointerpretación y trabajos de campo. El resultado de la digitalización de los depósitos de canchal a lo largo de toda la Senda se muestra en la Figura 22. Ocupan una superficie de 0.7 km<sup>2</sup>.

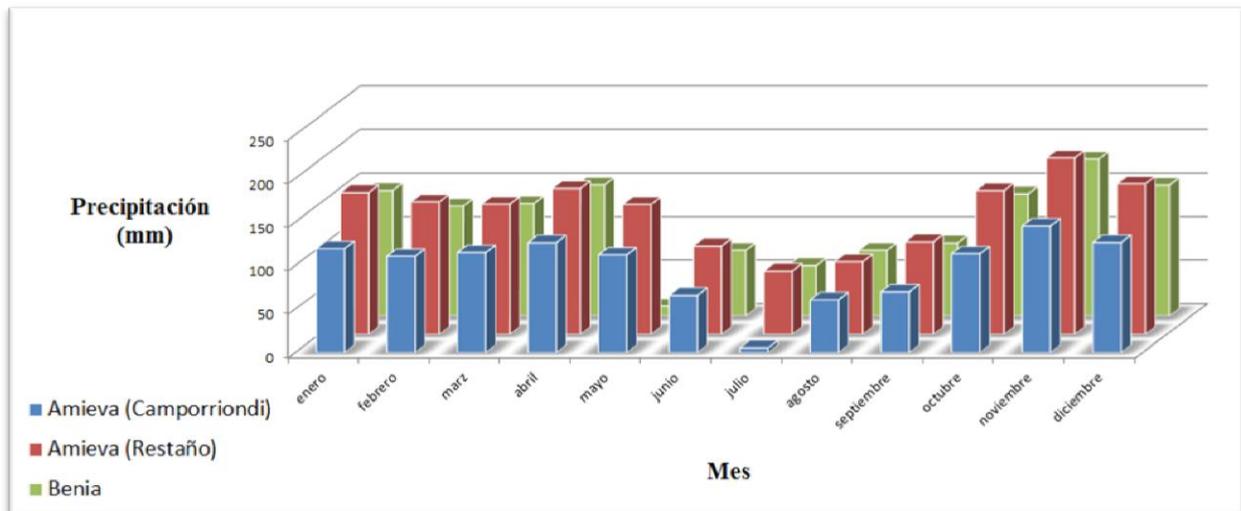
Figura 23. Distribución temporal de las precipitaciones medias recogidas en las estaciones más próximas a la Ruta del Cares en la parte asturiana (1981-210).

Los datos climáticos proporcionados por la AEMET (Botey et al., 2013; ERHIN, 2011-2014) han sido representados para analizar su distribución anual. Como se puede observar en la Figura 23, las precipitaciones de la parte asturiana recogidas en las estaciones de Amieva (Camporriondi), Amieva (Restañó) y Benia, que resulta ser la más cercana a la Ruta del Cares, son más abundantes en los meses entre noviembre y mayo, aunque se distribuyen ampliamente a lo largo de todo el año.

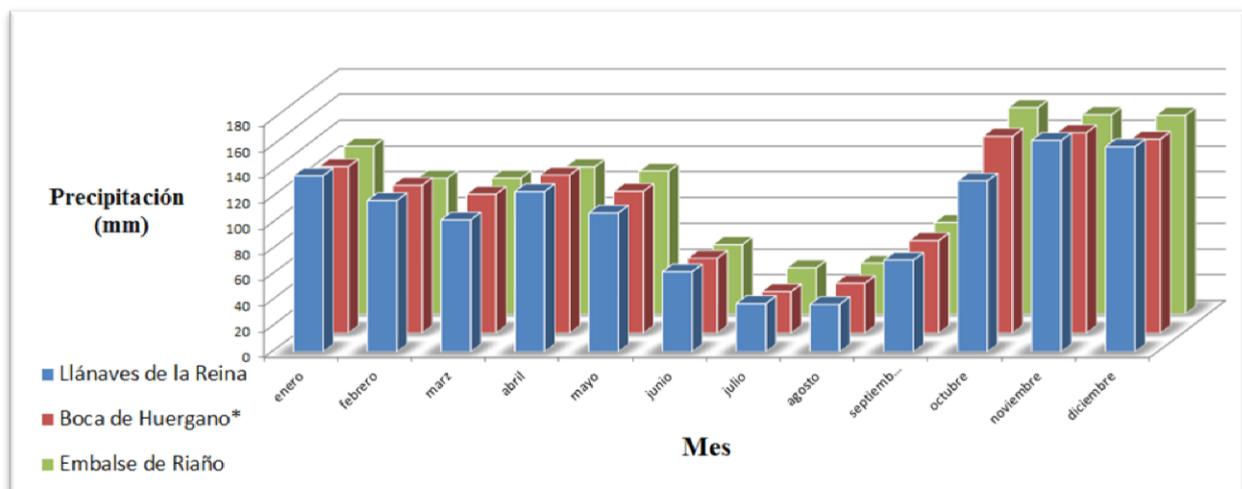
Figura 24. Distribución temporal de las precipitaciones medias recogidas en las estaciones más próximas a la Ruta del Cares en la vertiente leonesa (1981-210)

Una distribución similar se da en la vertiente leonesa. Las estaciones meteorológicas de Llánaves de la Reina, Embalse de Riaño y Boca de Huérgano que es la más cercana a la ruta, muestran que las mayores precipitaciones se concentran en los meses entre octubre y mayo (Figura 24). Con una disminución muy marcada en los meses de verano.

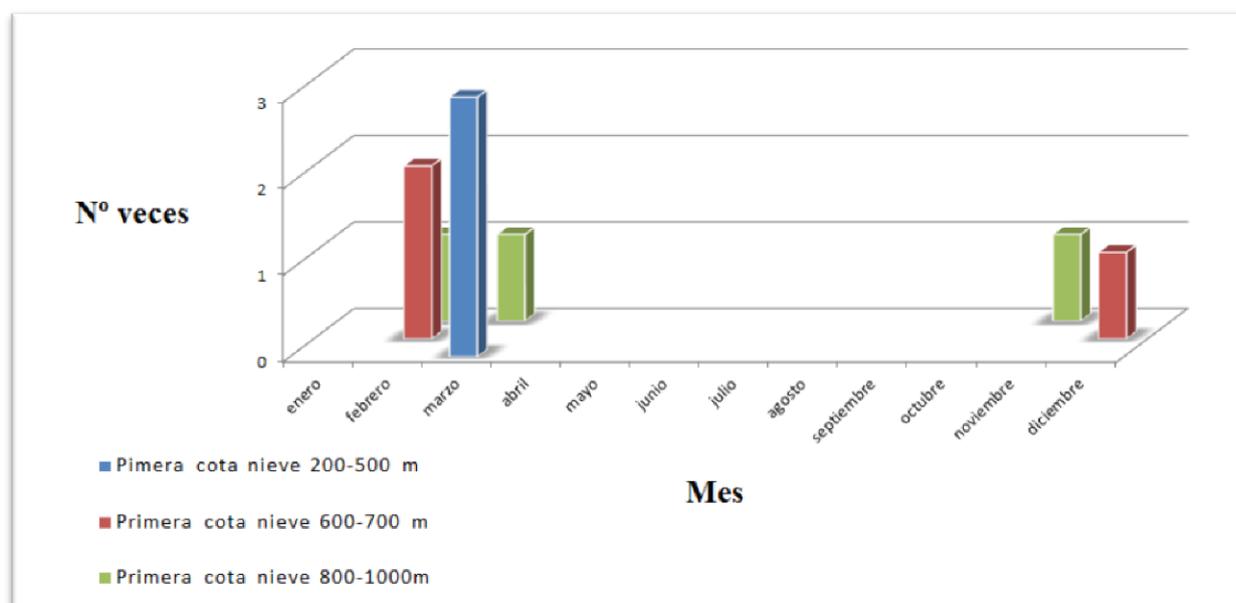
Figura 25. Cotas más bajas a las que se ha producido innivación y número de veces en que dichas áreas de la Cuenca del Cares han recibido nevadas por mes para el período 2011-2014. Fuente: ERHIN.

Los datos de los recursos hídricos acumulados en forma de nieve obtenidos a partir del programa ERHIN (Ministerio de Agricultura, Alimentación y Medio Ambiente) entre los años 2011 y 2014 muestran como las cotas más bajas se alcanzan especialmente en los meses de febrero y marzo (Figura 25).

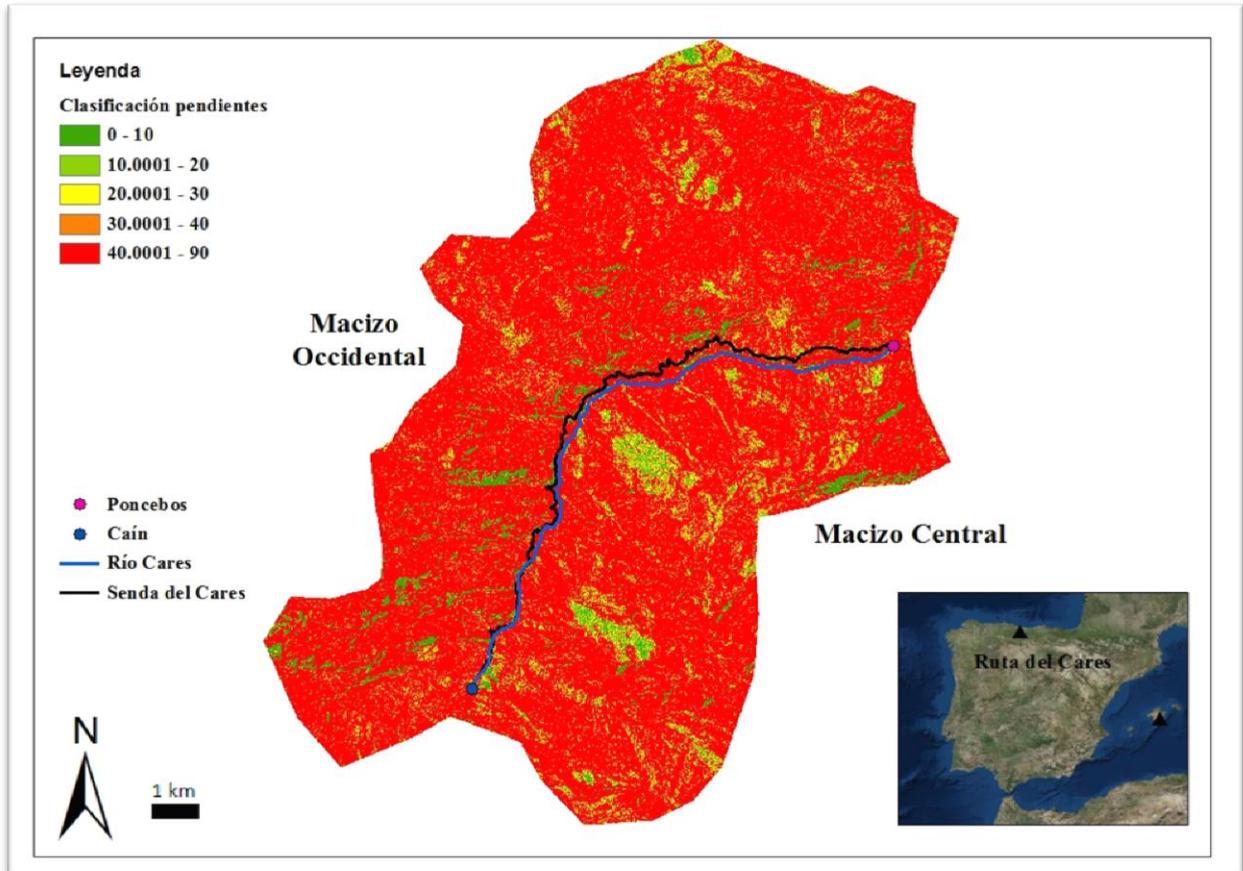
Figura 30. Distribución de pendientes a lo largo de la Ruta del Cares.

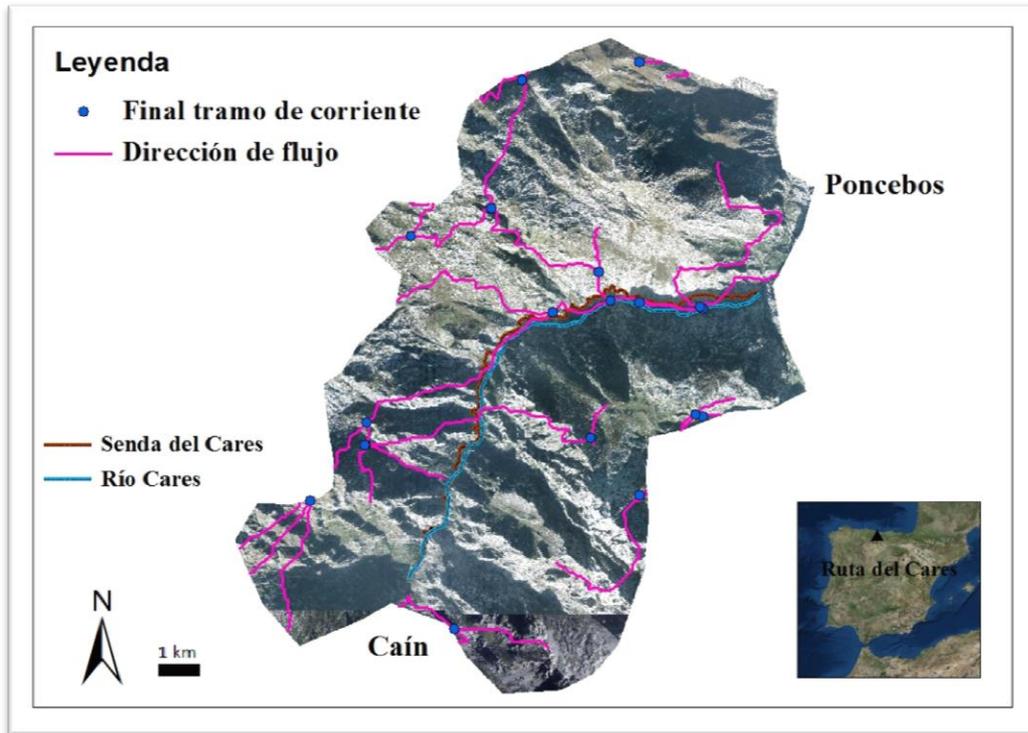
Figura 31. Modelo digital de la dirección de flujo en el tramo de cuenca vertiente a la Ruta del Cares.

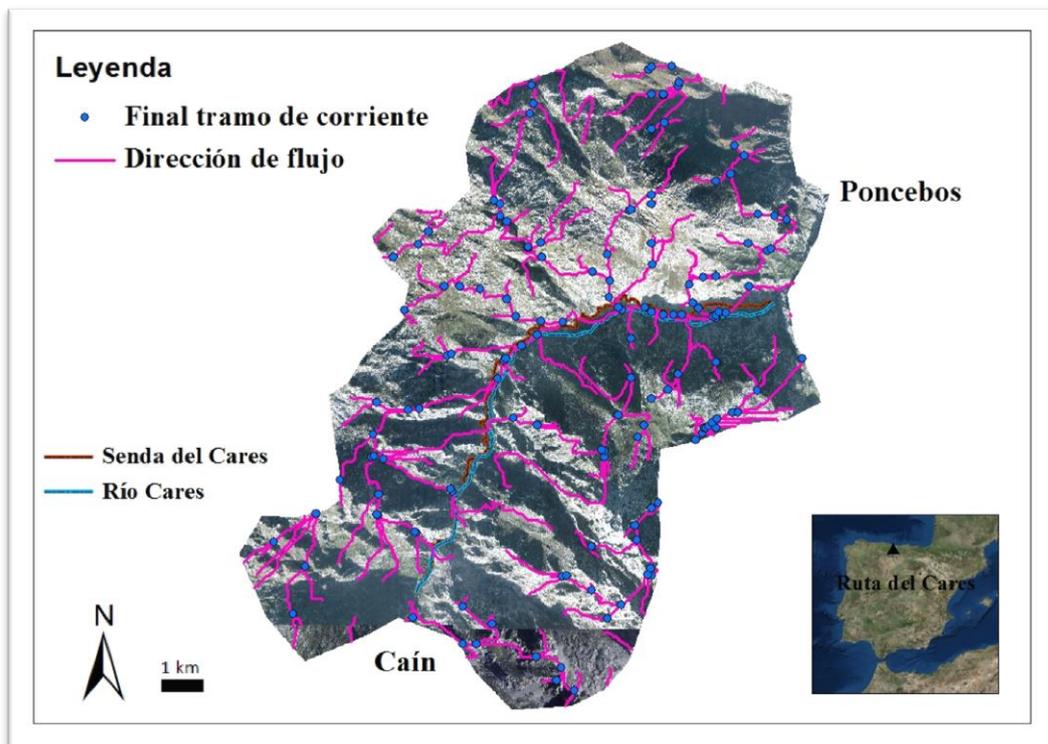
Figura 32. Modelo detallado de la dirección de flujo en el tramo de cuenca vertiente a la Ruta del Cares 5.5.2. Modelo Digital de Pendientes

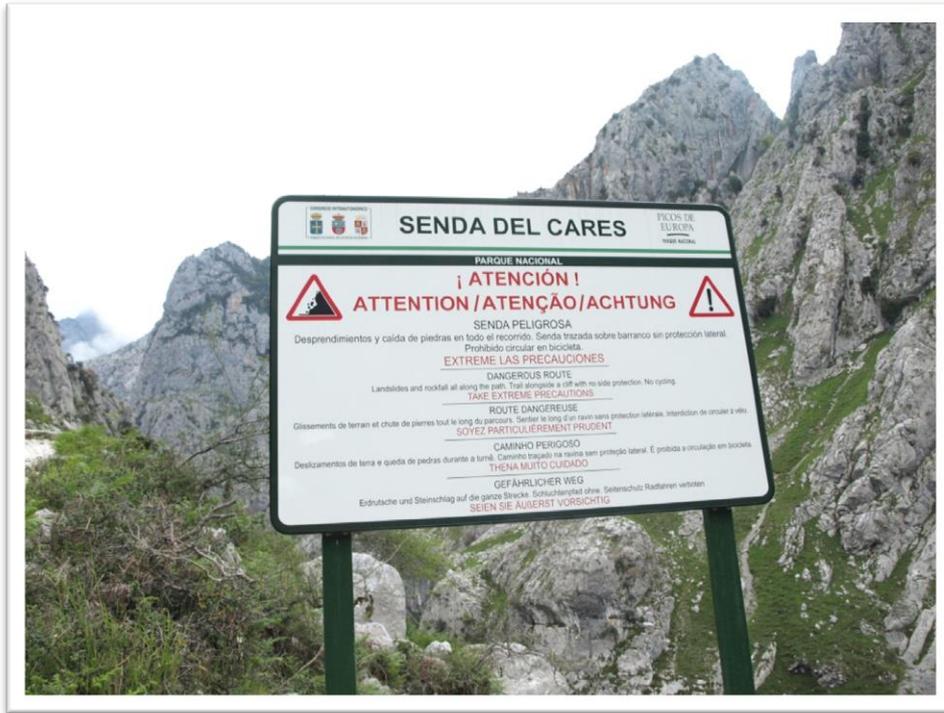
Figura 33. Panel de alerta por riesgo de desprendimientos y caída de rocas ubicado al principio de la Senda del Cares desde Poncebos.

El Parque Nacional de Picos de Europa alerta a la entrada de la Ruta del Cares mediante amplios carteles del riesgo por desprendimientos y caída de rocas a lo largo de todo el recorrido (Figura 33). La investigación llevada a cabo en este trabajo ha permitido determinar que existen diferentes grados de peligrosidad por procesos de ladera a lo largo de la Ruta en función de las características de las diversas áreas que atraviesa la misma. El patrón de peligrosidad de la Ruta del Cares es bastante diferente según dónde nos encontremos.

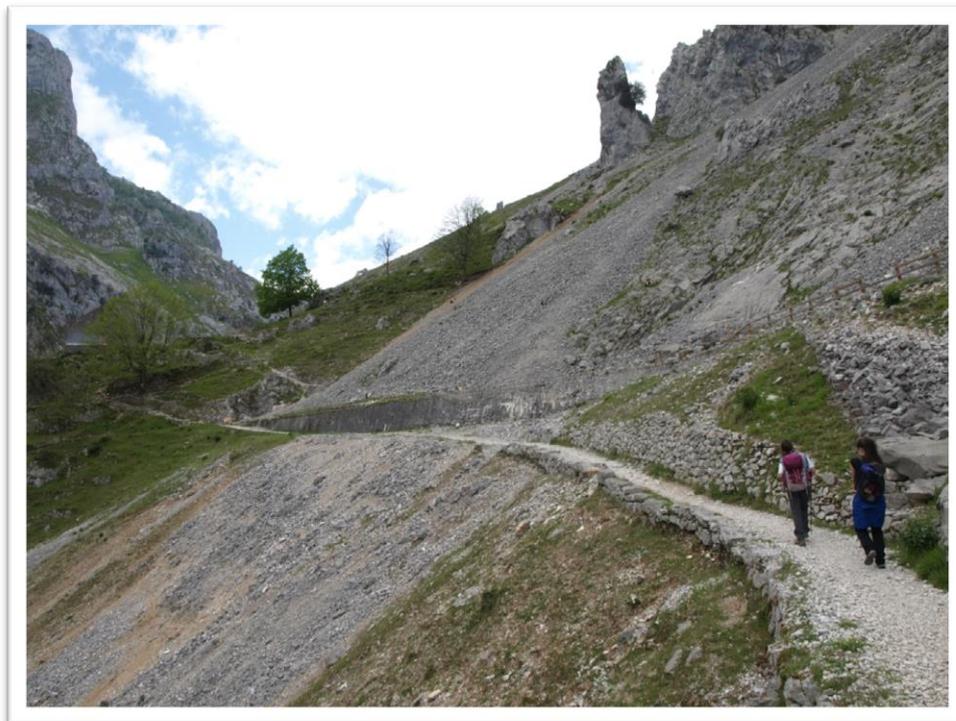
Figura 34. Área cóncava con mayor peligrosidad por impacto de roca.

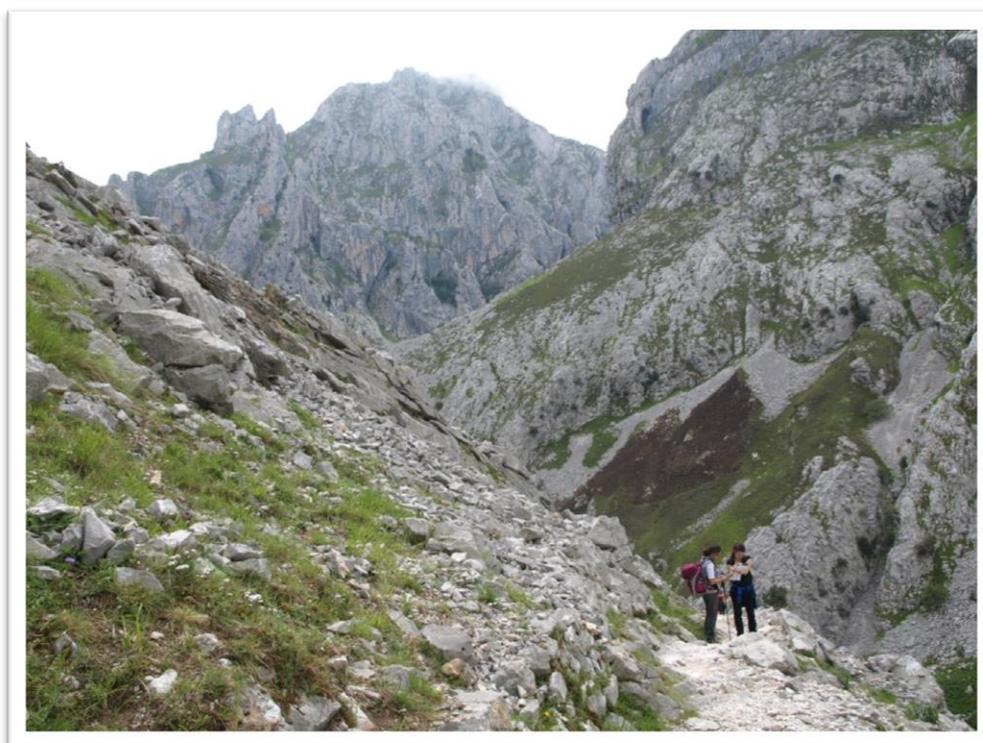
Figura 35. Área convexa con menor peligrosidad por impacto de roca

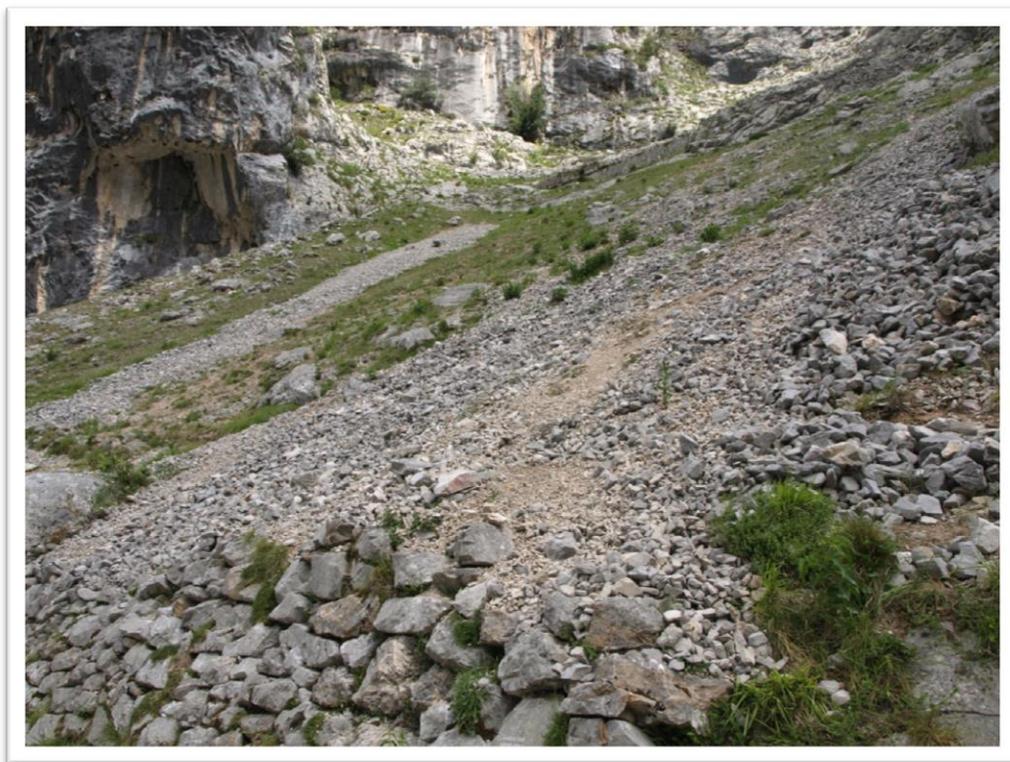
Figura 36. Área con pradera más material suelto expuesto que coincide con una zona cóncava de la senda.

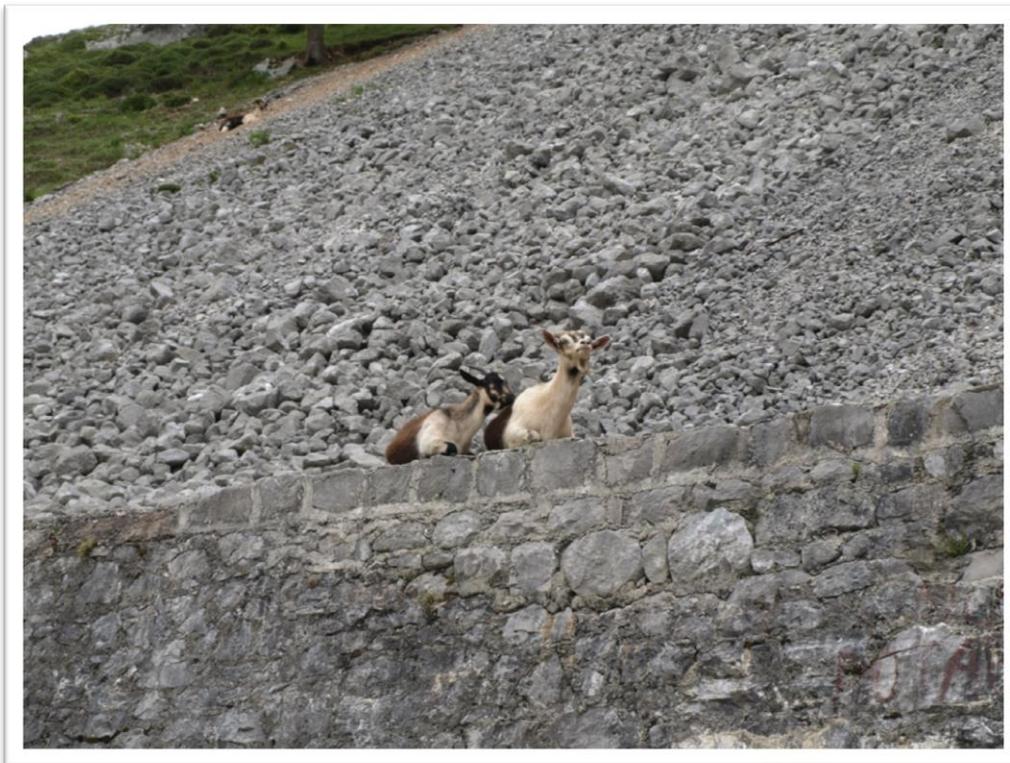
Figura 37. Presencia de cabras en un área de canchales

Además, cuando el camino discurre cóncavo, este peligro se ve aumentado si en el área superior se encuentran pequeñas zonas de pradera (Figura 36) que son áreas frecuentadas por las cabras (Figura 37), muy habituales en la Ruta, en general, y, en el área de canchales de

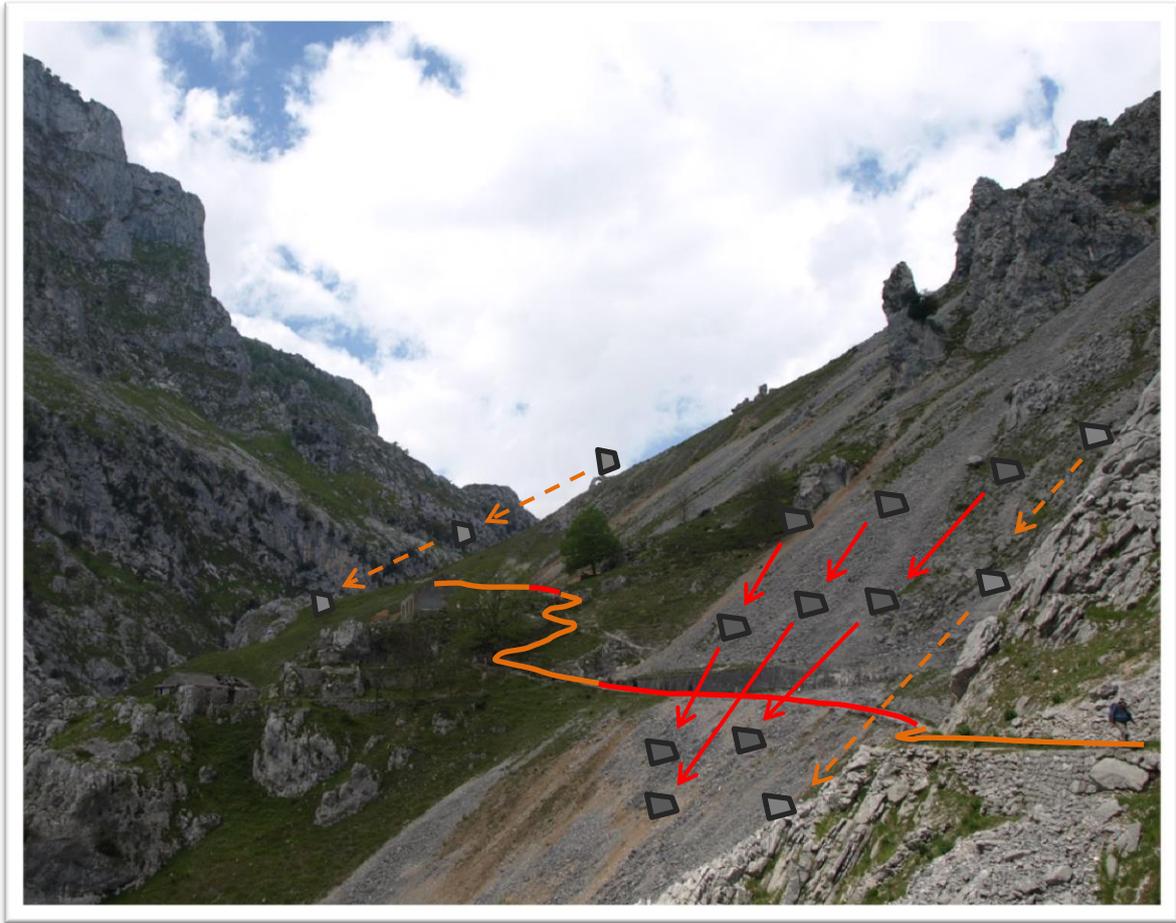
Figura 38. Trayectoria recorrida por las rocas en su caída. Mayor peligrosidad por impacto en las zonas cóncavas (flechas rojas); menor peligrosidad por impacto en las zonas convexas (flechas naranjas).

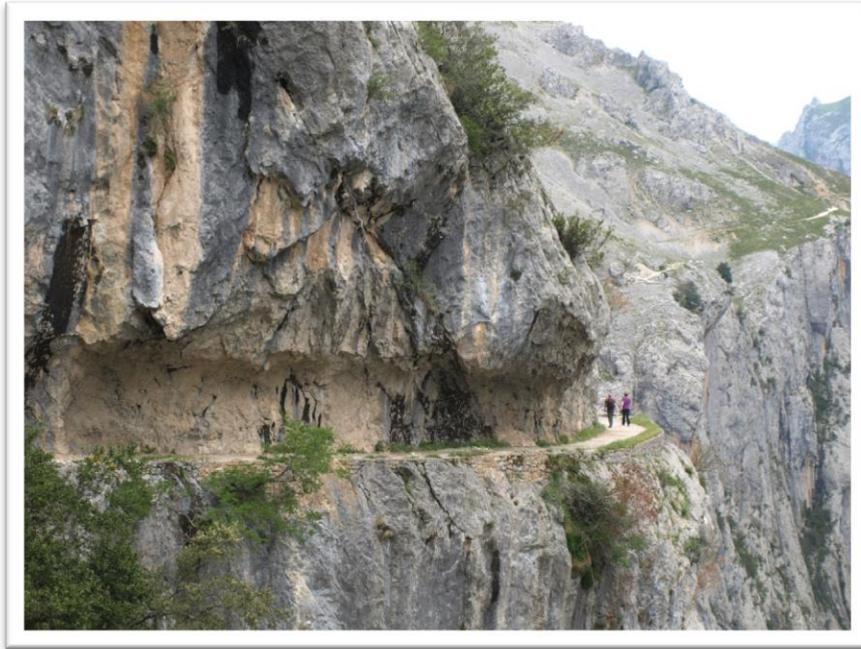
Figura 39. Tramo de senda excavado en el macizo y protegido de la caída de rocas.

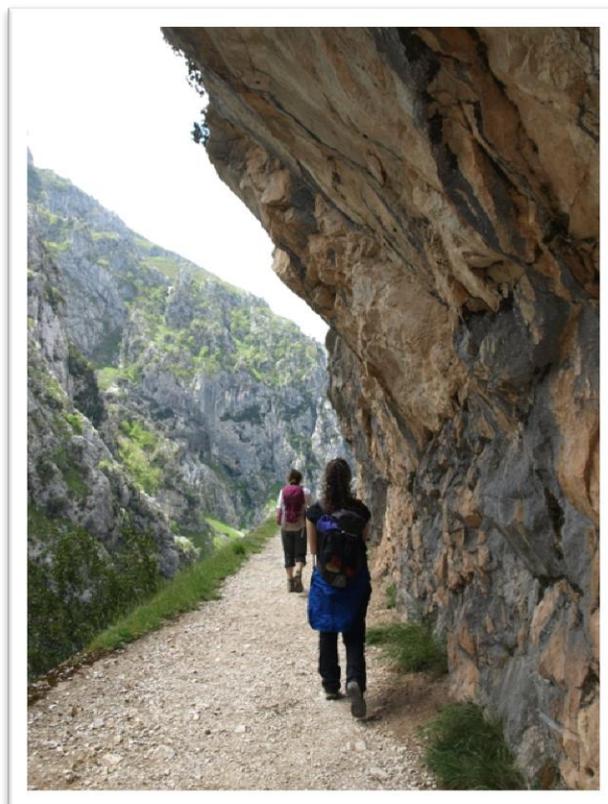
Figura 40. Detalle de tramo de la senda excavado en el macizo y protegido de la caída de rocas.
