# **Zonificación y evaluación de la peligrosidad por procesos de ladera en la Ruta del Cares**

Trabajo Fin de Máster

Máster en Recursos Geológicos e Ingeniería geológica

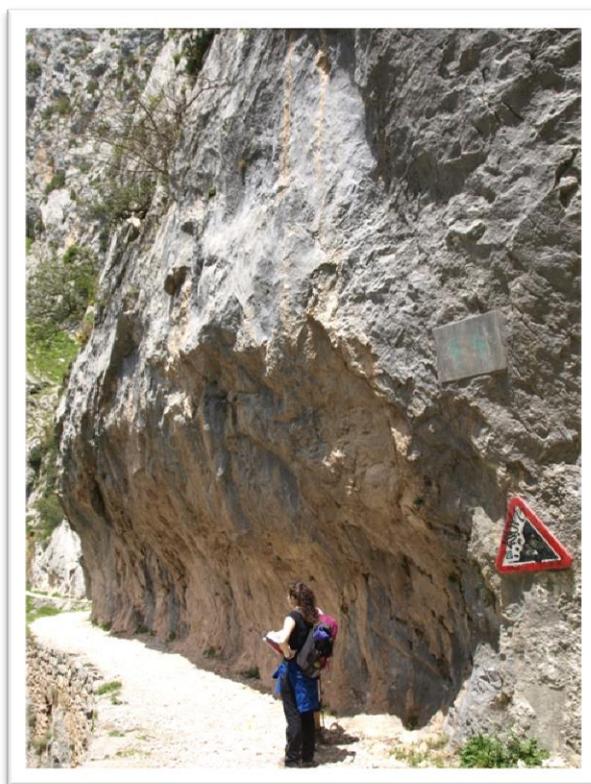
Figura 41. Señalización por caída de rocas en un tramo de la Ruta del Cares que corresponde con una de las áreas consideradas como de peligrosidad no elevada.

No obstante, resulta llamativo como es únicamente en estas áreas donde existen señales que alertan del peligro por caída de rocas, siendo los tramos con este tipo de morfología algunos de los más seguros de toda la senda (Figura 41). Sin embargo, en el área conocida como Los Collados, que se encuentra prácticamente cubierta en su totalidad por canchales, con la consiguiente peligrosidad que este tipo de formaciones superficiales conlleva, no existe ningún tipo de señalización. Aquí, además, queda patente la constante

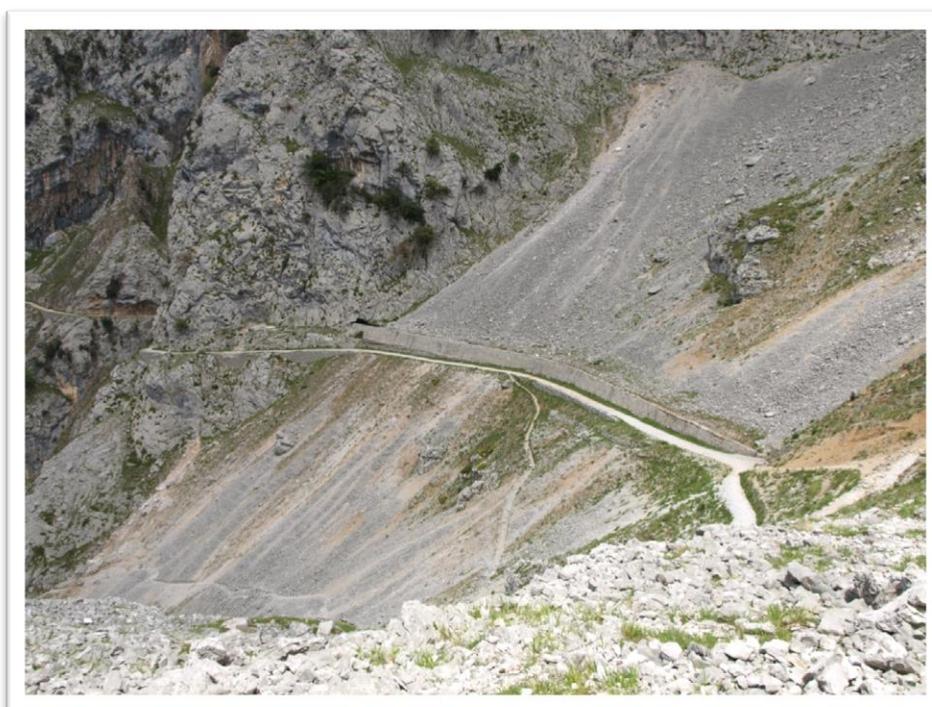
Figura 42. Área de Los Collados, parte asturiana. Distribución de grandes canchales

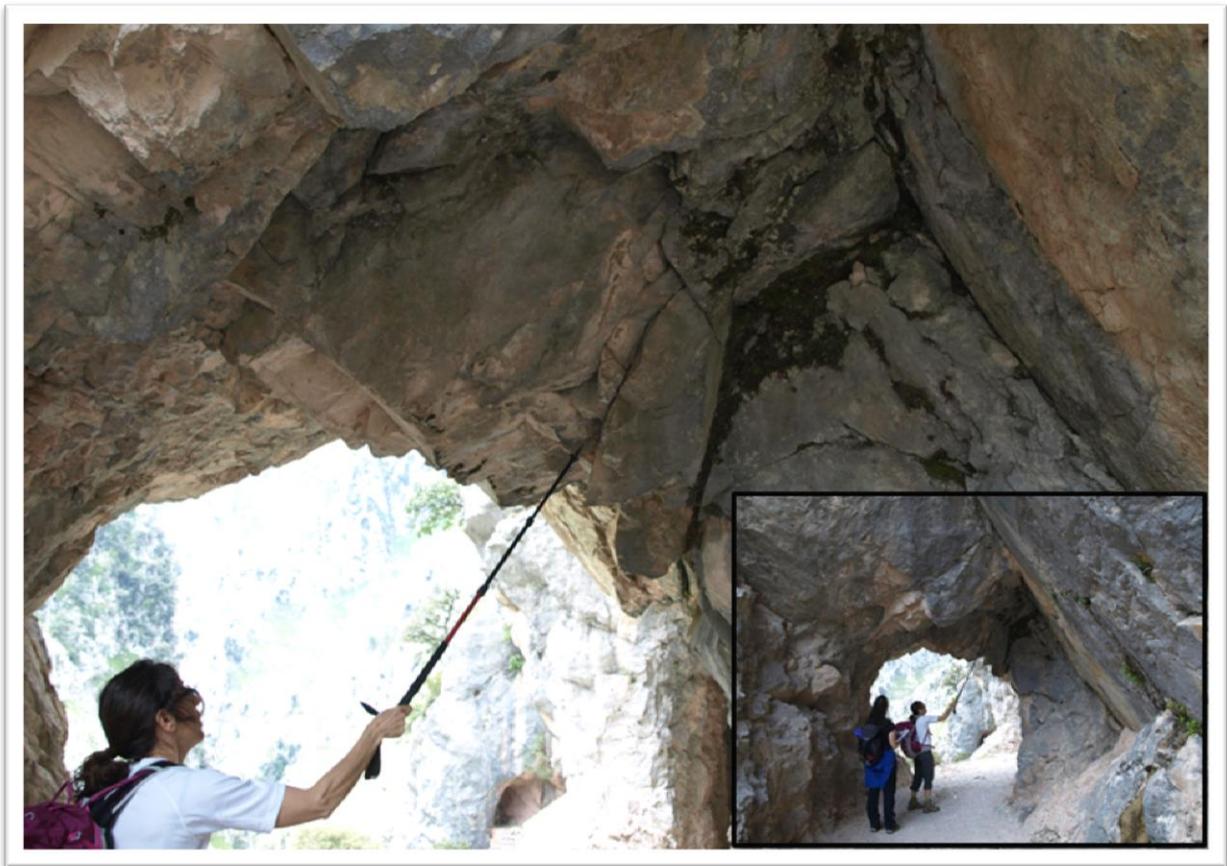
Figura 43. Grietas en uno de los túneles de la Ruta del Cares

Aunque los tramos excavados y los túneles son las áreas más seguras debido a la protección que le ofrecen al viandante ante la caída de rocas, es necesario incidir en que el riesgo por desprendimiento en la Ruta del Cares nunca se puede considerar nulo. En algunos de los túneles se observan grietas (Figura 43) que han de ser vigiladas por los responsables del Parque Nacional. Un aumento en el espaciado de las mismas pueden suponer el desprendimiento de un gran bloque de roca como ocurrió el 17 de abril de 2012 en la Madama de la Huertona, que posteriormente requirió de una importante rehabilitación para hacer posible de nuevo el tránsito (Figura 44). Dicha grieta llevaba siendo vigilada desde 1984 hasta que, en 2011, se detectó un ligero desplazamiento por lo que la dirección del parque decidió hacer un seguimiento más detallado hasta que finalmente se desprendió, sin ocasionar víctimas. Aunque éste sea un caso aislado y extremadamente raro en la Ruta del Cares, no lo hace menos importante y/o peligroso. Por ello, es imprescindible llevar un control exhaustivo de las grietas y de la evolución de las mismas.

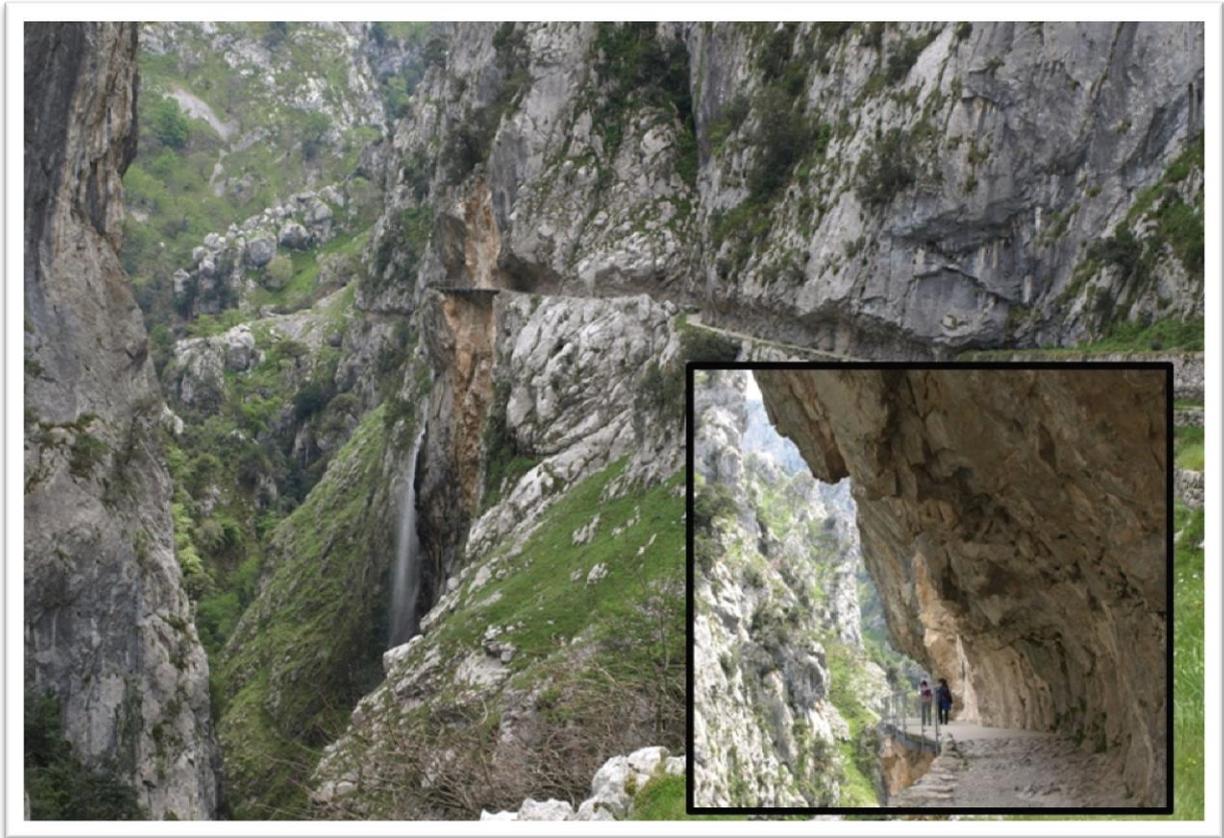
Figura 44. Puente instalado en el área de la Madama de la Huertona tras el desprendimiento del 17 de abril de 2012.

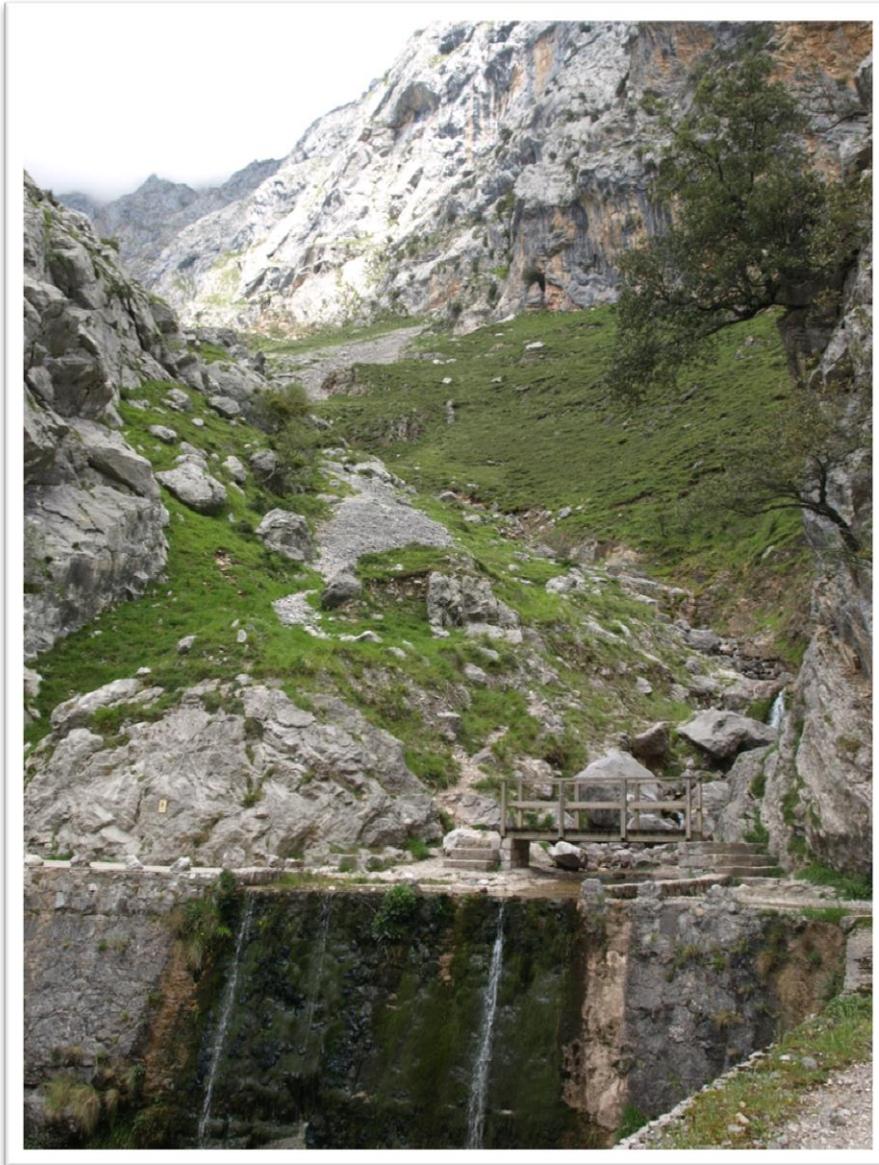
Figura 45. Canal torrencial con actividad mixta de caída de rocas y aludes. Área de la Viña - Ruta del Cares.

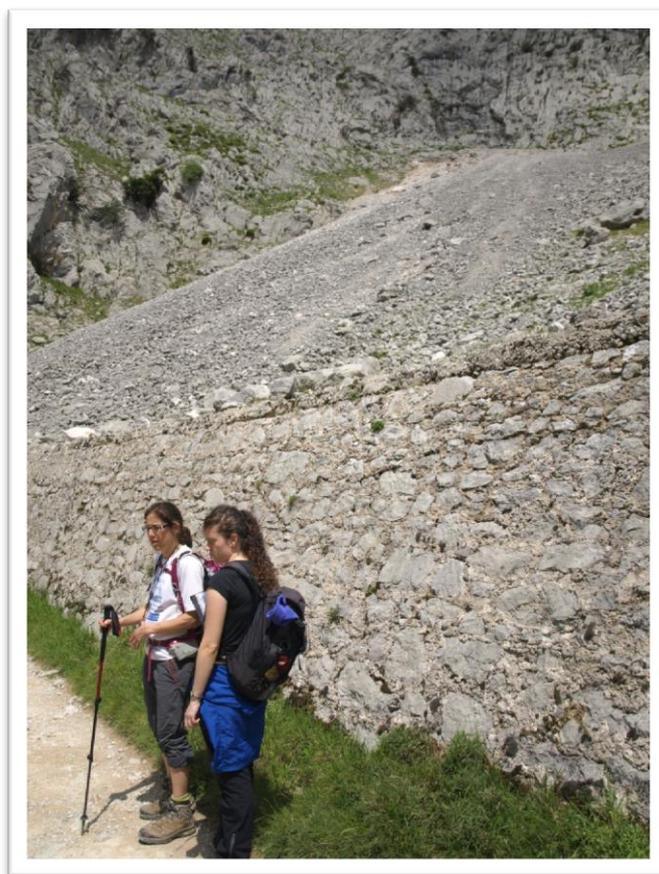
Figura 46. Muro de contención en un tramo de la Ruta del Cares.

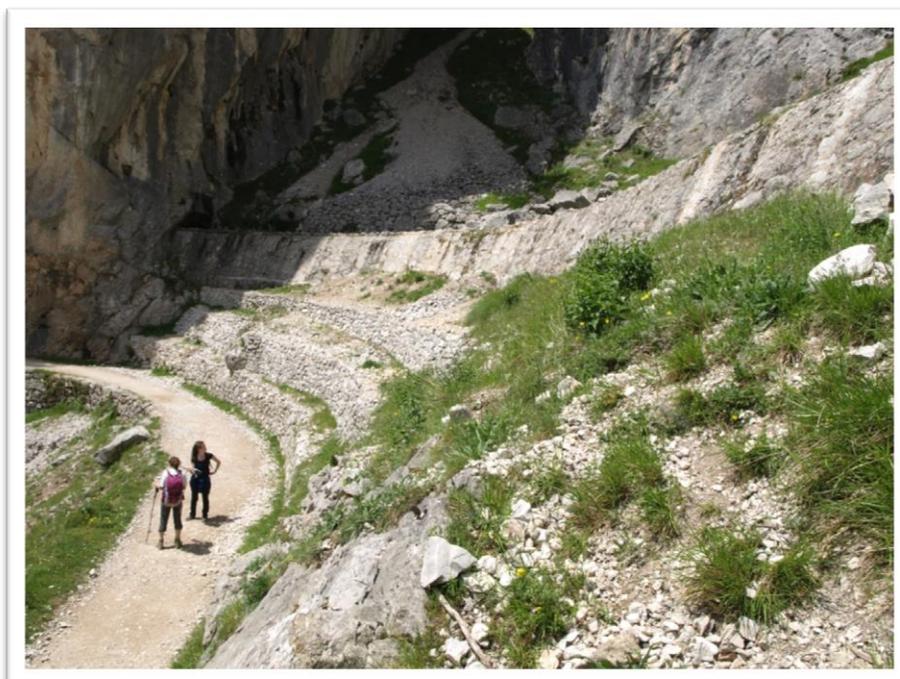
Figura 47. Muros de contención y bermas en zonas aledañas a la Senda del Cares.

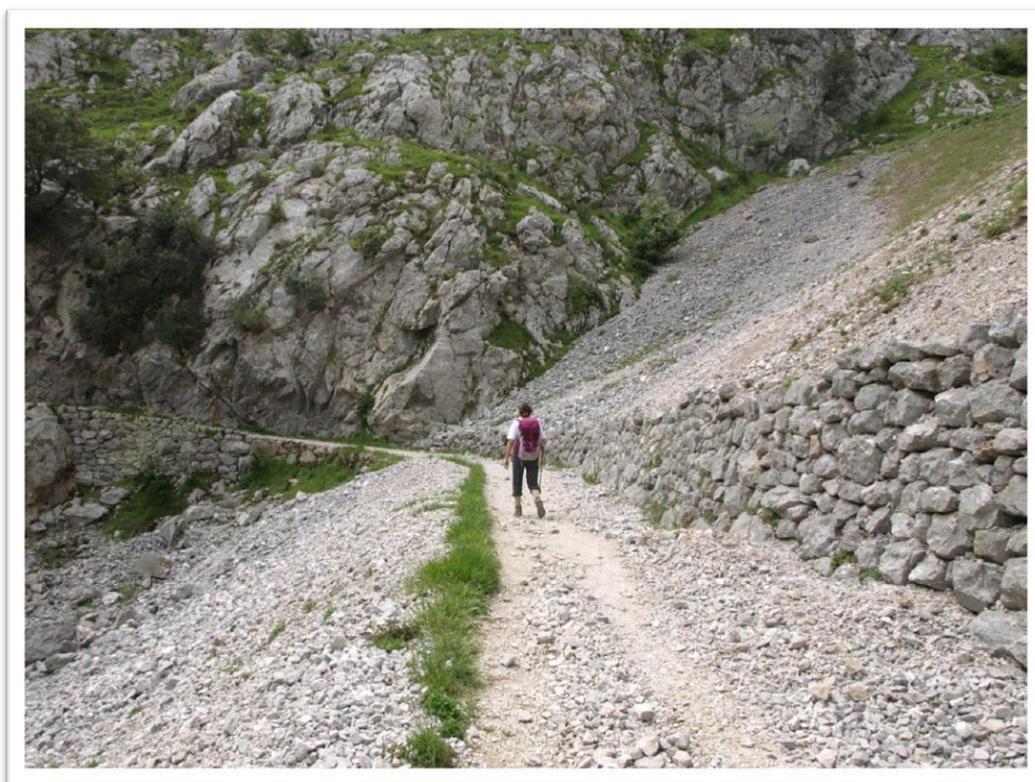
Figura 48. Pequeñas escolleras en un tramo de la Ruta del Cares

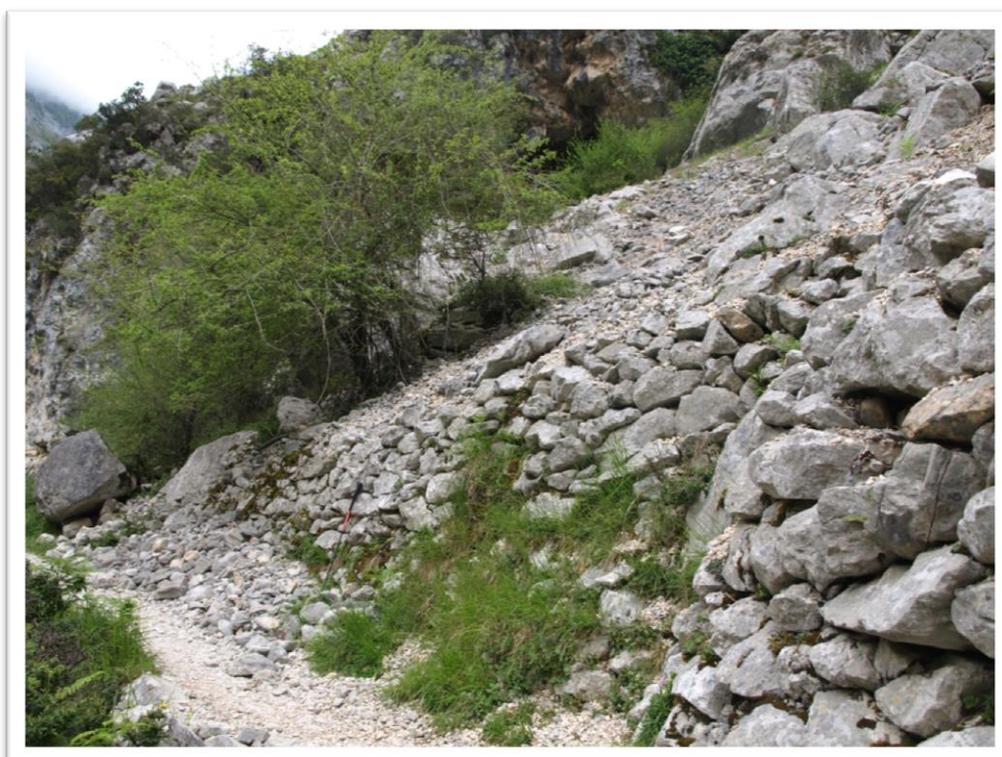
Figura 49. Escolleras en estado precario en uno de los tramos de la Ruta del Cares

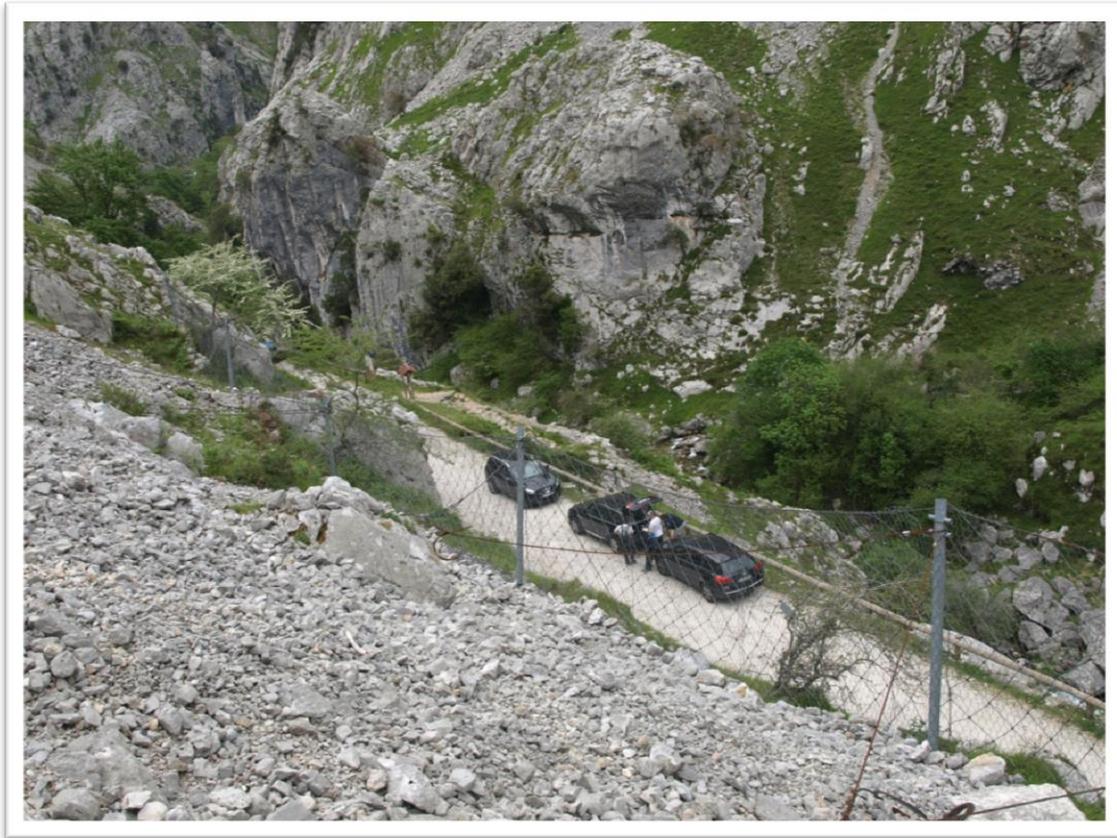
Figura 50. Redes de contención al inicio de la Ruta del Cares por Poncebos.

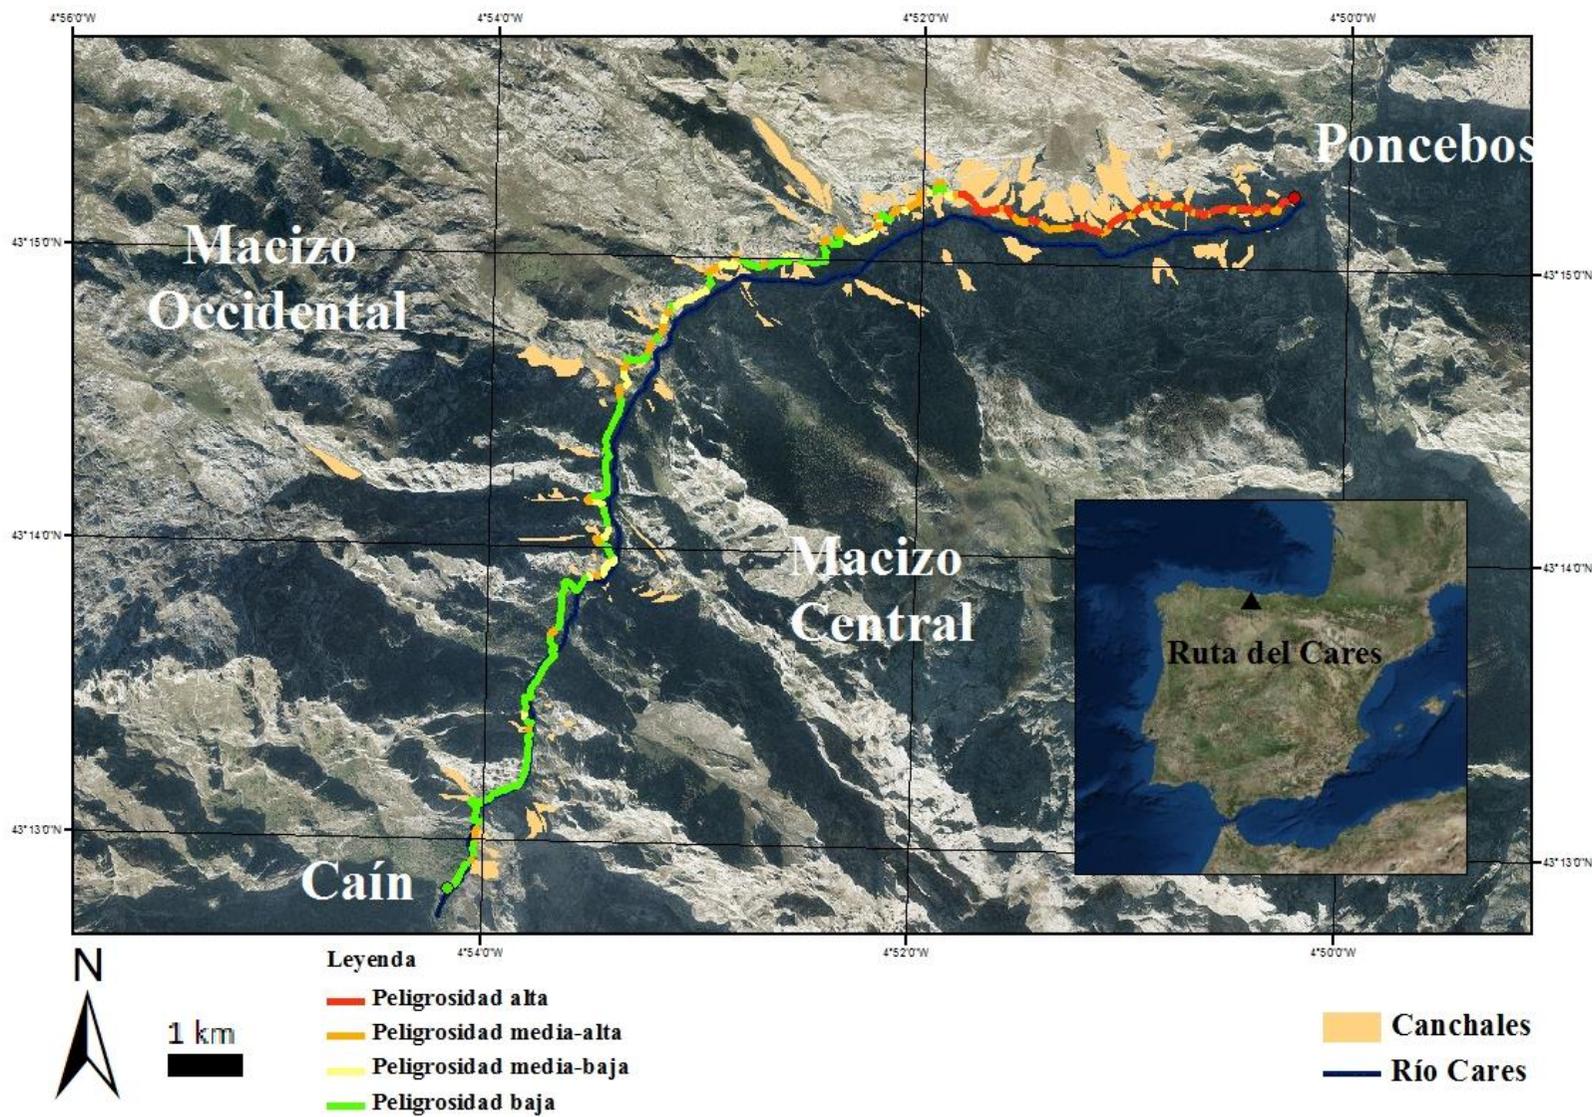
Figura 51. Zonificación de la peligrosidad por procesos de ladera en la Ruta del Cares.

- I. **Peligrosidad baja:** esta categoría incluye todos aquellos tramos que circulan por túneles o excavados en el propio macizo y que quedan protegidos de la caída de rocas, además de aquellos tramos que están fuera del alcance de caída de rocas. Hay que señalar que el riesgo no es nulo ya que la presencia de grietas en determinados casos podría llegar a ocasionar el desplome de un gran bloque, aunque esto sea algo extremadamente puntual y no tan habitual como la caída de rocas.
- II. **Peligrosidad media:** aquí se contemplan todos aquellos tramos de la senda en los que no existan escarpes o exposición de materiales que puedan verse movilizados o, en caso de que así fuera, la morfología de la ladera permitiría que los bloques movilizados pasaran por encima de la Senda hacia el fondo del valle sin afectarla.
