LA DESECACIÓN DE LA LAGUNA DE ANTELA

**Manuel Fernández Soto, Aladino Fernández García,
Gaspar Fernández Cuesta y José Ramón Fernández Prieto**

Departamento de Geografía. Universidad de Oviedo

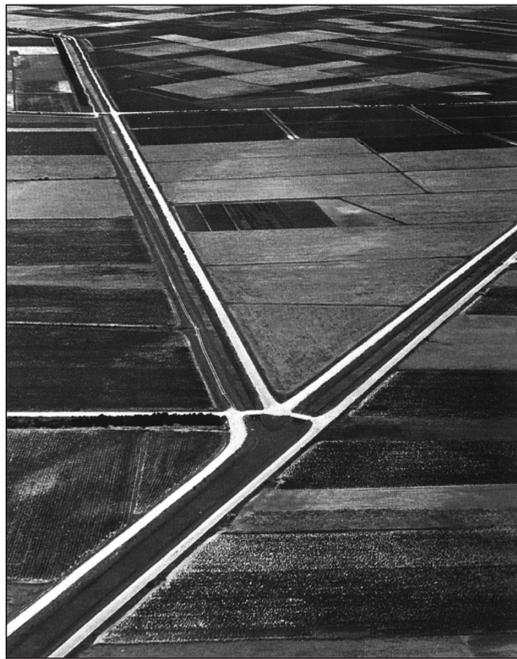
Figura 2
CANAL DE DRENAJE DE LA LAGUNA

Durante la primera fase, comprendida entre 1958 y 1963, se realizaron las obras de saneamiento y desecación. La más importante fue la apertura de un canal con dos ramales en la cabecera de la laguna para drenar el espacio inundado (Figs. 2 y 3). Tenía 11 kilómetros de largo incluyendo sus ramificaciones, una anchura de 4 a 9 metros y un caudal de entre 15 y 25 m³/s.

El desacierto en los criterios utilizados para la construcción del canal de drenaje, exageradamente rectilíneo, profundo y angosto, confirió a los caudales que transportaba una extraordinaria potencia erosiva. El agua alcanzaba gran velocidad e incidía eficazmente en el lecho arenoso del cauce, ocasionando un paulatino encajamiento del mismo y un descenso aún más acusado del manto freático en los terrenos adyacentes. Igualmente, las infraestructuras hidráulicas se veían sometidas a una fuerte tensión por la corriente de agua y sufrieron un rápido deterioro agravado por otros errores constructivos, como la disposición perpendicular de las confluencias de los canales.

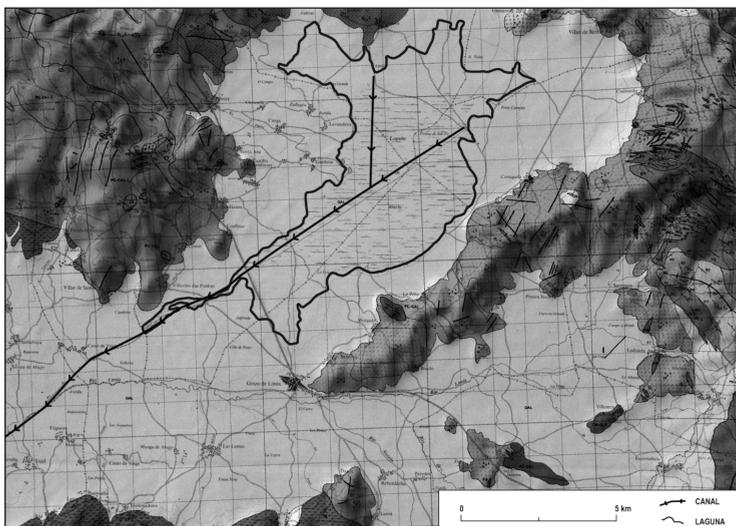
Figura 3
SISTEMA DE DRENAJE

Para permitir la evacuación del agua drenada por el canal, éste estaba conectado en su terminación con el emisario de la laguna o río de Antela. Dado que este río era muy estrecho y ralentizaba la circulación del agua se decidió su canalización, incrementando la sección del cauce hasta 17 metros de anchura con el fin de lograr una capacidad de desagüe de 30 m³/s. El canal se trazó siguiendo, con pequeñas variaciones, el antiguo curso del río, por lo que su longitud apenas varió y se mantuvo en 7,5 kilómetros.

El canal del emisario se entroncaba con el río Limia, que fue igualmente encauzado desde dicha confluencia hasta la entrada en el desfiladero granítico con el que dejaba atrás la llanura limiana (Fig. 4). A este tramo de 5 kilómetros se le dotó de una sección de 34 metros de

anchura para poder evacuar un caudal de $60 \text{ m}^3/\text{s}$. El encauzamiento implicó la rectificación del perfil meandriforme del curso fluvial para acortar su recorrido y aumentar la pendiente, lo que contribuiría a acelerar de forma considerable el desagüe de la laguna. Otra medida adoptada para facilitar la circulación del agua fue el aplanamiento del lecho del río en el citado estrechamiento granítico.

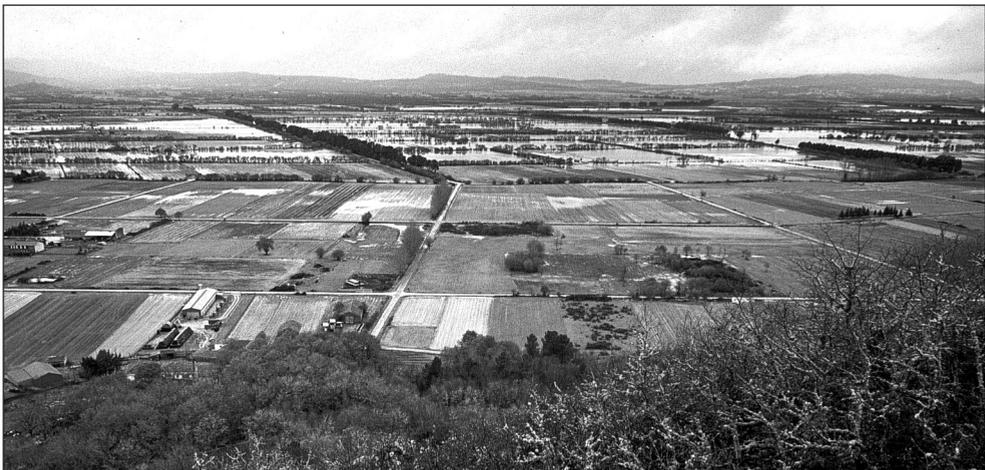
Figura 5
INUNDACIONES INVERNALES EN ANTELA

vertía Antela en un secarral, no era capaz de avenar los terrenos ganados a la laguna durante la lluviosa estación invernal a causa de la estrechez de los canales, razón por la una parte sustancial de estos terrenos siguió inundándose año tras año en invierno (Fig. 5).

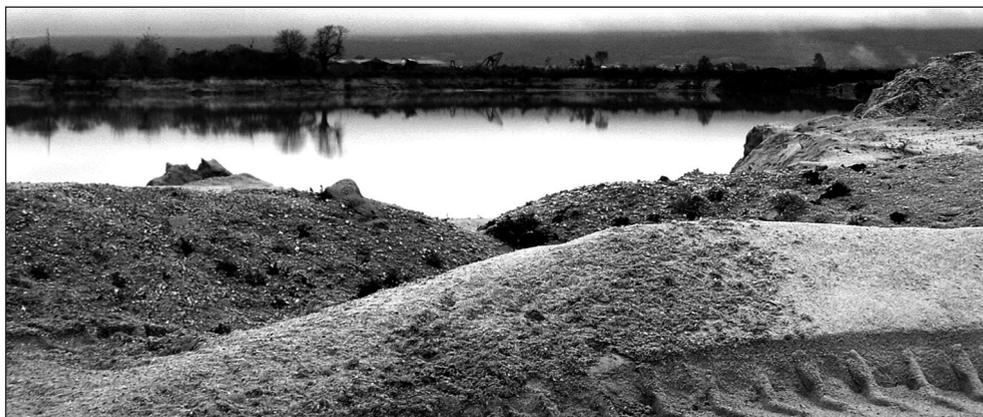
Figura 7
EXPLORACIÓN ARENERA ABANDONADA

extractivos⁸. En 1972 se abrieron varias explotaciones areneras a cielo abierto en el concejo de Sandiás, que totalizaban una superficie de 250 hectáreas (Fig. 7). Los áridos obtenidos eran utilizados como material de relleno en las playas y como materia prima en el sector de la construcción.

Por consiguiente, el aspecto que los antiguos yacimientos areneros ofrecían era de una degradación extrema, pues en ellos se mezclaban hoyos de grandes dimensiones con escombreras formadas por la acumulación de estériles. Los socavones se fueron inundando progresivamente debido a los problemas de drenaje que siempre ha tenido la cuenca de Antela, de manera que en su lugar se formaron pequeñas lagunas. Por su parte, los depósitos de escombros se encontraban totalmente descarnados y la falta de cohesión de sus elementos era motivo de frecuentes deslizamientos, especialmente en episodios de precipitaciones torrenciales. La desolación del paisaje se acentuaba con la presencia de algunos útiles abandonados por las empresas tras la clausura de las explotaciones. Muchos de ellos aparecían desperdigados alrededor de ellas en unas condiciones lamentables.

que se adoptaron en cumplimiento de dicho plan destaca la reducción de la pendiente en los taludes que bordeaban las lagunas, excesivamente inclinados debido a la naturaleza de las excavaciones que los habían originado. La corrección topográfica de las riberas laguneras se completó con una labor de revegetación de estas franjas con especies ripícolas. El objetivo de las intervenciones descritas era crear una interfase de transición que facilitaría los intercambios biológicos entre dos ecosistemas bien distintos: las superficies anegadas y la tierra firme circundante. Esta tarea de integración de las lagunas de origen antrópico en su entorno quedó inconclusa pero fue relativamente exitosa allí donde se llevó a cabo, puesto que permitió reproducir, con ciertas limitaciones, un hábitat similar al de la antigua laguna de Antela, propiciando el regreso a la comarca de algunas especies acuáticas desaparecidas décadas atrás.
