Estabilidad de taludes excavados en formaciones superficiales en el Occidente de Asturias (España)

¹C. LÓPEZ-FERNÁNDEZ, ²L. PANDO y ³M^a Á. MADRIGAL

Departamento de Geología, Universidad de Oviedo, C/ Jesús Arias de Velasco s/n, 33005. Oviedo, España
e-mails: ¹lopezcarlos@uniovi.es, ²pandoluis@uniovi.es, ³marian@geol.uniovi.es

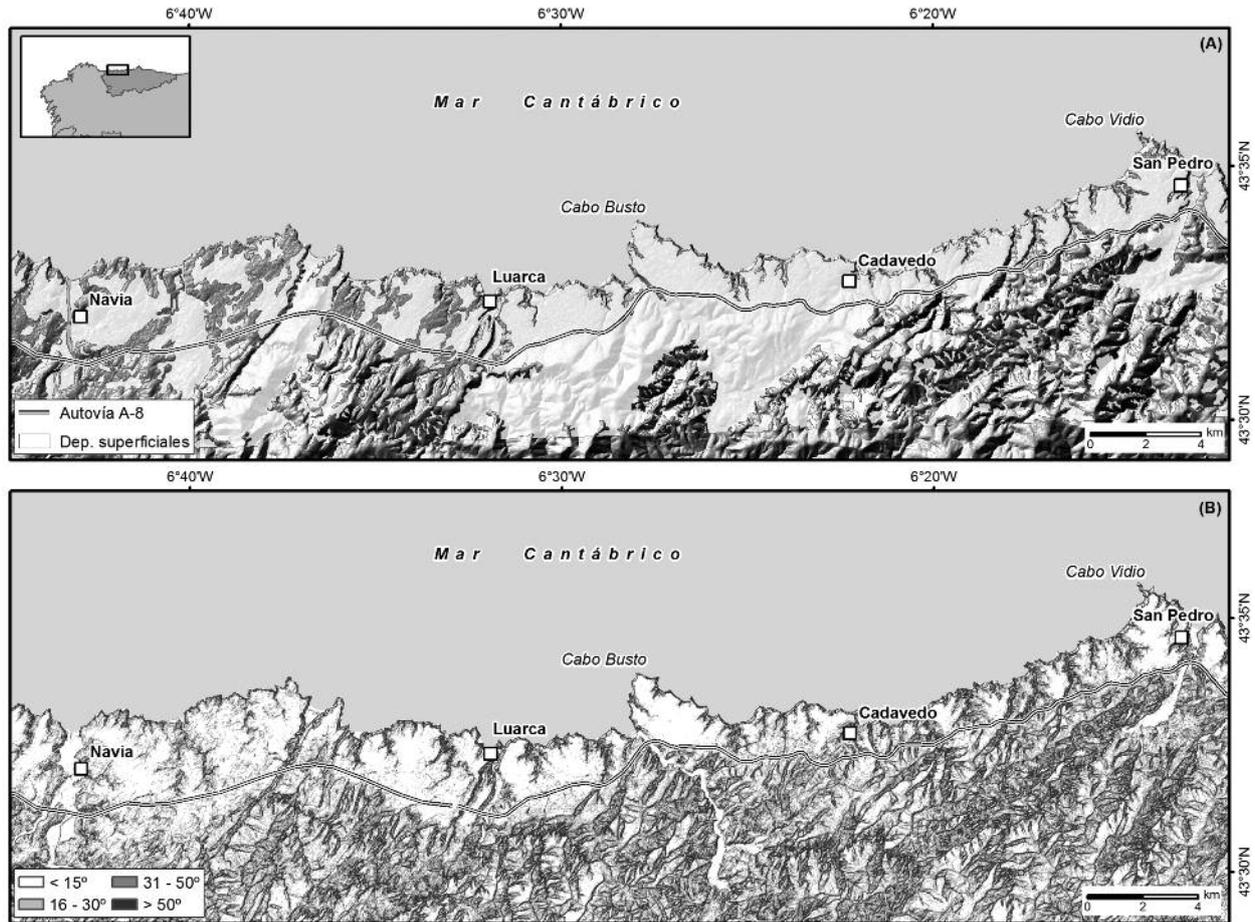
Figura 1. (A) Cartografía de los depósitos superficiales en la franja costera occidental de Asturias (INDUROT, 2002). (B) Mapa de pendientes del mismo sector, donde se puede observar una zona de baja pendiente correspondiente a la rasa.

En este trabajo se evalúa la problemática asociada con la excavación de taludes en depósitos de pie de monte y materiales de alteración del sustrato, tomando como caso de estudio el área noroccidental de Asturias (Fig. 1A). Las obras de ejecución de la autovía A-8 en este sector -entre las localidades de San Pedro (Cudillero) y Navia- han generado amplios afloramientos que han permitido reconocer la gran entidad de los antiguos abanicos aluviales que jalonan la rasa costera occiden-

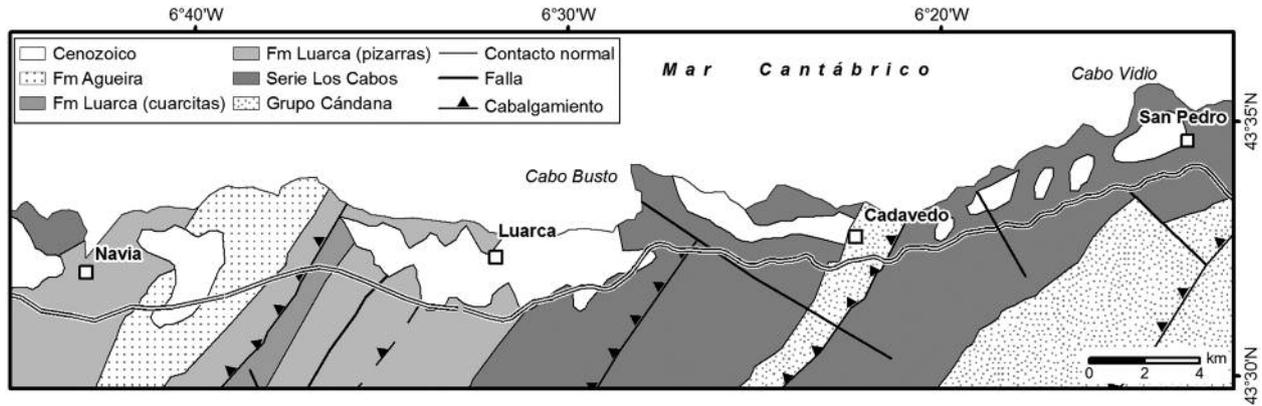
Figura 2. Esquema geológico de la zona occidental de Asturias. Modificado de IGME (2004).

Pizarras de Luarca y Formación Agüeira. En general predominan las alternancias de areniscas y cuarcitas, así como potentes sucesiones de pizarras negras (Fig. 2).

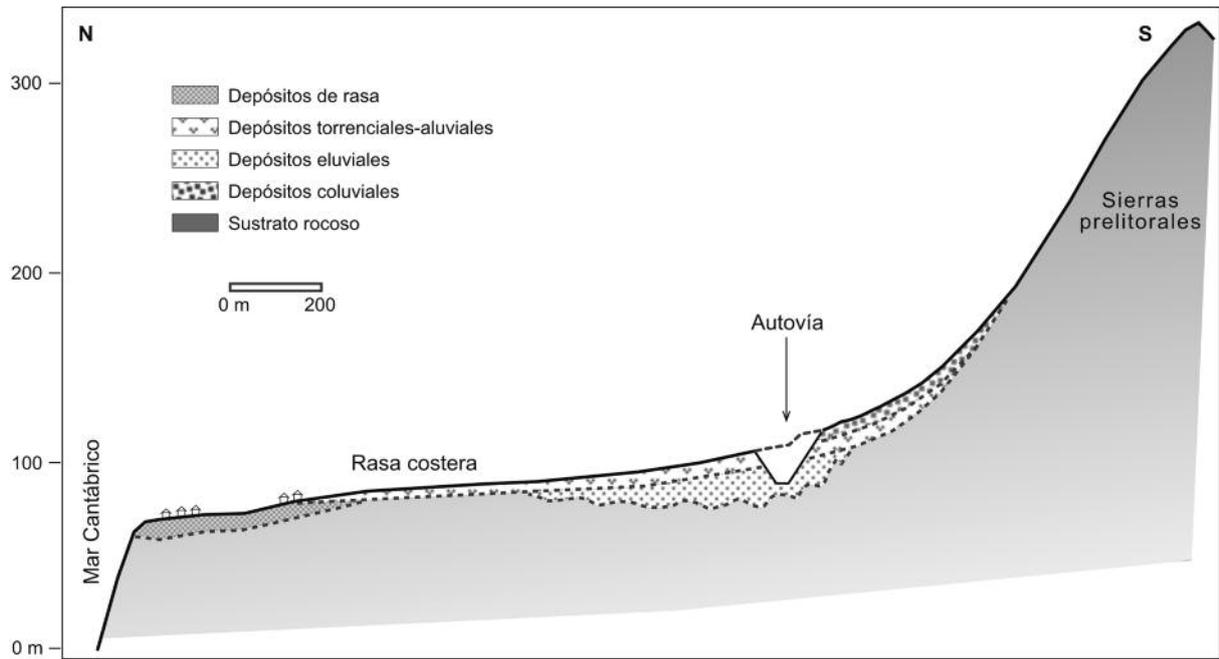
Figura 3. Configuración geológica de los diferentes depósitos superficiales sobre la rasa costera. Escala vertical realzada (x4,5).

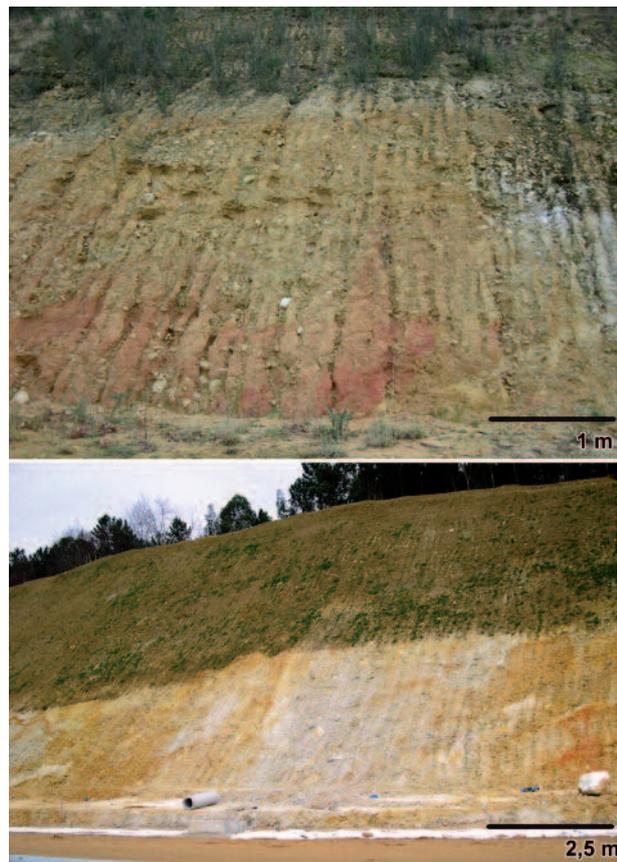
Figura 4. Aspecto de los depósitos torrenciales en Cadavedo (arriba); en ocasiones fosilizan residuos de alteración del sustrato rocoso (en tono blanquecino) en las proximidades de Ballota (abajo).

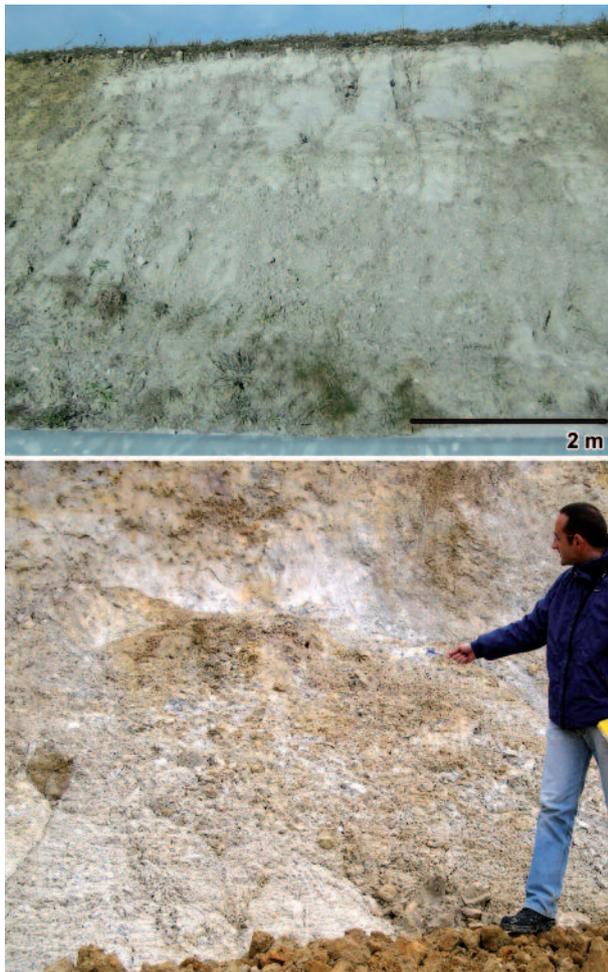
Figura 5. Importante nivel de alteración de las cuarcitas y areniscas de la Serie de Los Cabos en Salamir (Cudillero).

Comprende el residuo de alteración del sustrato rocoso que no ha sufrido transporte; se dispone también discordante sobre el sustrato rocoso y localmente alcanza potencias métricas a decamétricas (Fig. 5).

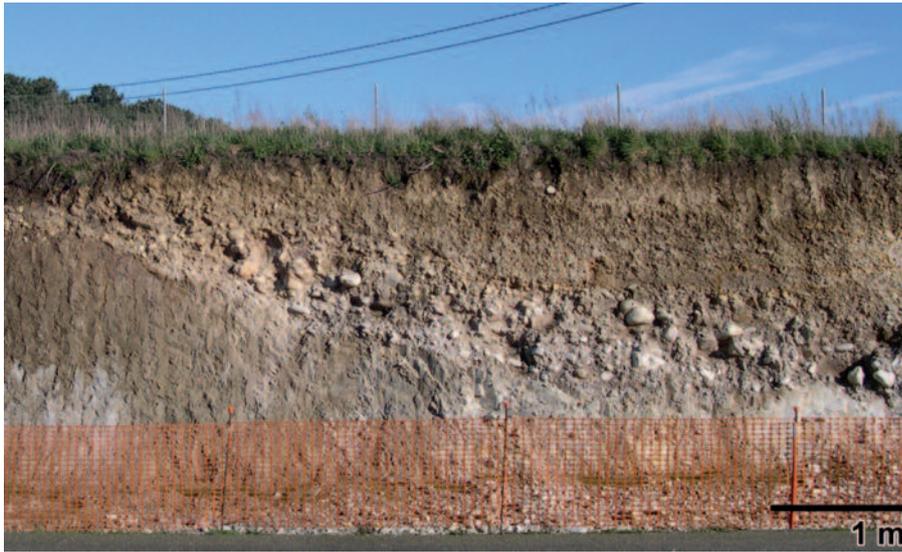
Figura 6. Afloramiento de niveles de cantos y arenas en las proximidades del viaducto de Cueva (A-8, Canero).

limos (Fig. 6). A menudo, aparecen recubiertos por los de pie de monte. Dada su menor entidad, tanto por extensión como espesor, no suelen verse afectados por la ejecución de taludes, por lo que no han sido considerados en las estimaciones de estabilidad realizadas.

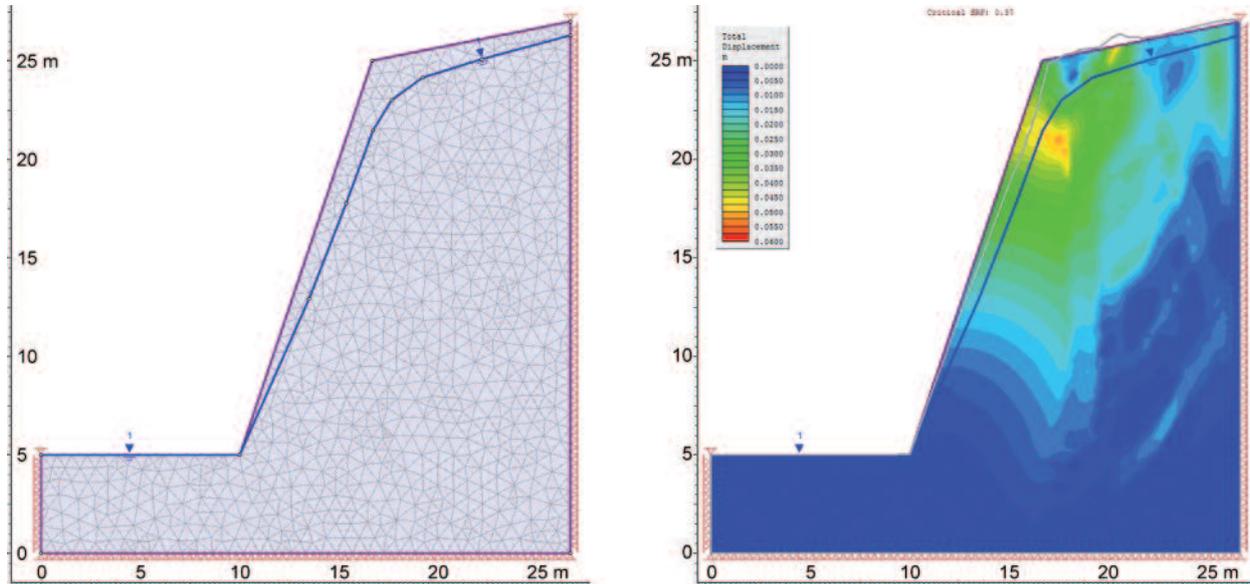
Figura 7. Ejemplo de modelización correspondiente a un talud homogéneo de 20 m de altura con una pendiente 1H/3V ejecutado en depósitos de pie de monte (PDM-3), para el que se obtiene un valor SRF = 0.37; la inestabilidad se concentra e inicia en la parte superior del mismo. Escala horizontal y vertical expresada en metros.

En las modelizaciones realizadas se adoptaron las siguientes consideraciones: *step size* automático; *tolerance (step size)* = 0,01; *tolerance (stress analysis)* = 0,002; *maximum number of iterations* = 100; criterio de rotura de Mohr-Coulomb; mallado uniforme con polígonos triangulares de 6 nodos; limitación total de movimientos en todo contorno, a excepción de la superficie topográfica, que se ha mantenido libre; estado tensional inducido por la gravedad considerando la superficie topográfica proyectada; nivel piezométrico a aproximadamente 1 m de la superficie topográfica, como situación representativa de las observaciones de campo realizadas (Fig. 7).

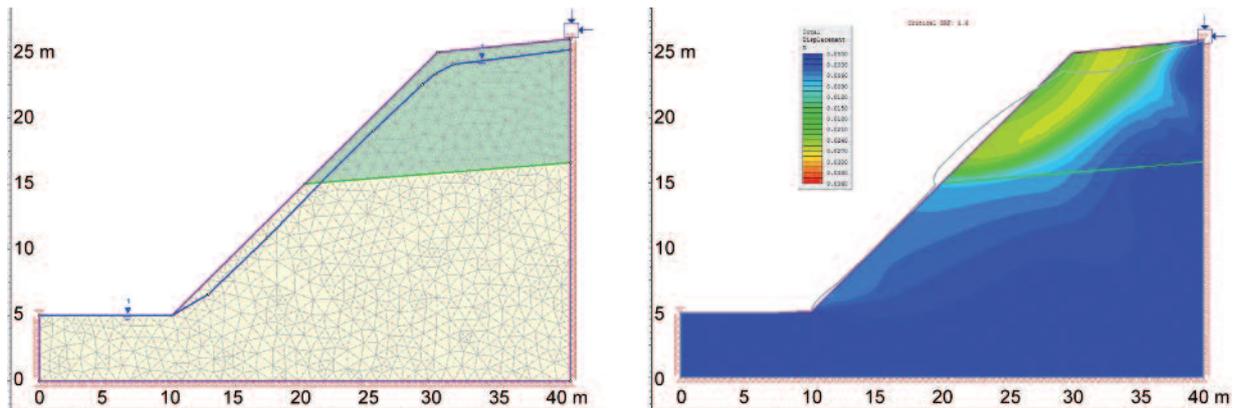
Figura 8. Ejemplo de modelización correspondiente a un talud mixto (PDM/MAT) de 20 m de altura con una pendiente 1H/1V, para el que se obtiene un valor SRF = 1.6; la inestabilidad se inicia en el contacto entre ambos depósitos afectando en mayor medida al nivel superior.

La observación en el campo de diversos síntomas de inestabilidad en el contacto entre los depósitos de pie de monte y el manto de alteración propició una segunda modelización de las secciones anteriores, considerando ahora ambos tipos de materiales. En los cálculos se emplearon los parámetros geotécnicos más conservadores (Tabla III), situando en todos los casos el contacto entre los dos depósitos en la parte media del talud (Fig. 8).

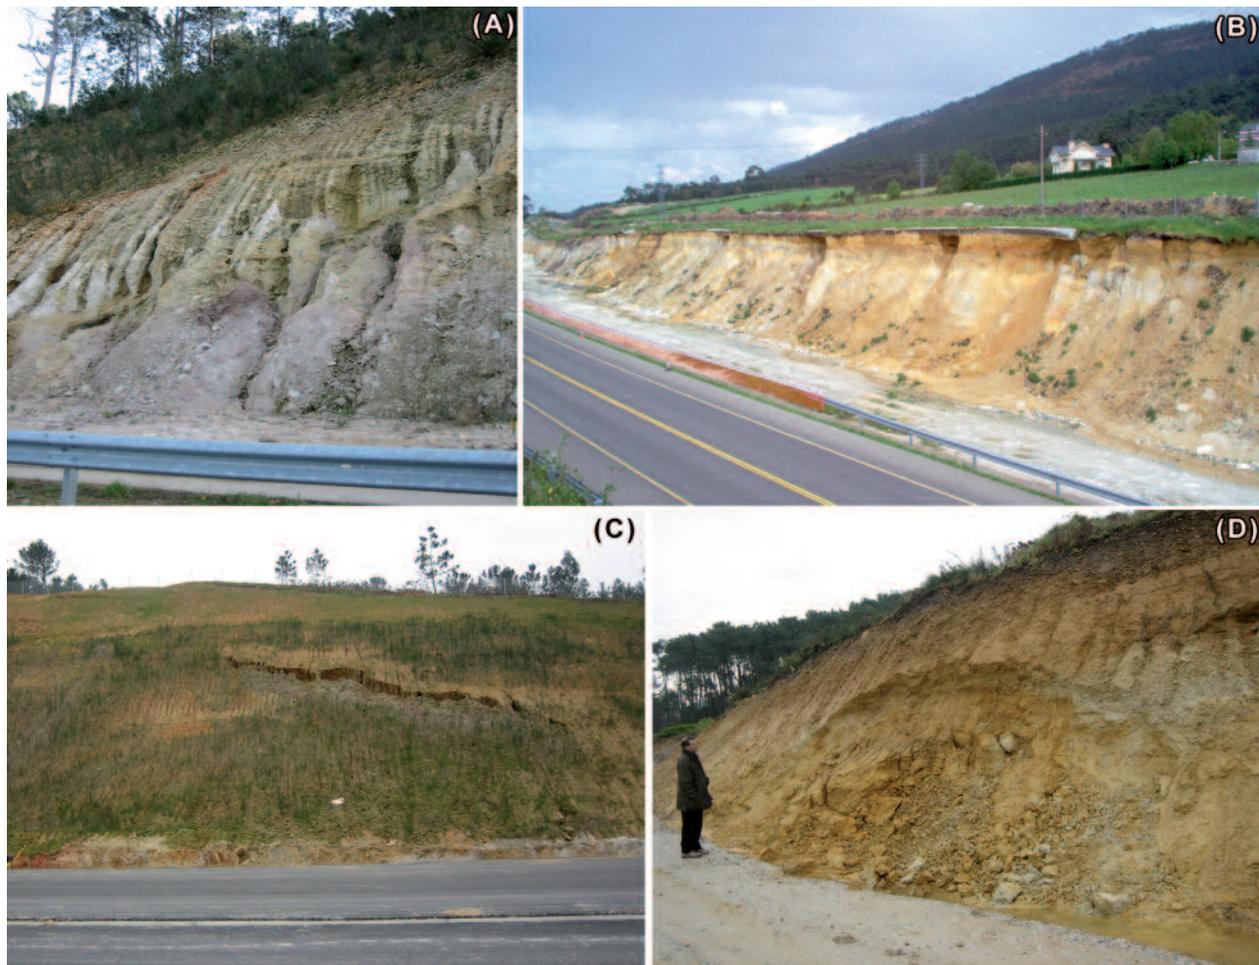
Figura 9. Ejemplos de inestabilidad del terreno: (A) erosión del terreno en la superficie del talud transcurridos 3 años desde su ejecución; (B) deslizamientos y flujos; (C) grietas correspondientes a un deslizamiento incipiente; (D) deslizamiento de carácter superficial.

- (i) Procesos de acarcabamiento debidos a la escorrentía superficial y pérdida de material por circulación de agua entre las diferentes facies (Fig. 9A);
- (ii) Flujos y deslizamientos (Figs. 9B, C y D).

En general, afectan a todo tipo de materiales, si bien son más frecuentes en los residuos de alteración. Se producen incluso para alturas de talud reducidas (< 6 m), como refleja la figura 9. Por tanto, se constata una ligera desviación entre los modelos teóricos y el comportamiento final de los desmontes, mostrando mayores evidencias de inestabilidad aquellos con *a priori* mayor cohesión (manto de alteración del sustrato).

Son diversos los factores externos que parecen condicionar este hecho, confluyendo en ocasiones varios de ellos. El principal desencadenante es el flujo de agua, que mantiene una trayectoria orientada desde las laderas septentrionales de las sierras prelitorales hacia la costa. Se observa una circulación preferente a favor de las superficies de contacto entre las diferentes facies, llegando a desarrollarse canales de tamaño decimétrico. A ello se suma la escorrentía superficial, que erosiona con facilidad este tipo de materiales (Fig. 9A). Otro de los factores es el diferente grado de compactación y/o cementación que se observa en diferentes puntos, especialmente en algunos depósitos torrenciales de granulometría más gruesa. Asimismo, la propia naturaleza del depósito, con frecuentes cambios laterales de facies, conlleva una marcada variabilidad de los parámetros resistentes (cohesión y ángulo de rozamiento) –incluso a escala de talud– y, por tanto, del comportamiento de la excavación.

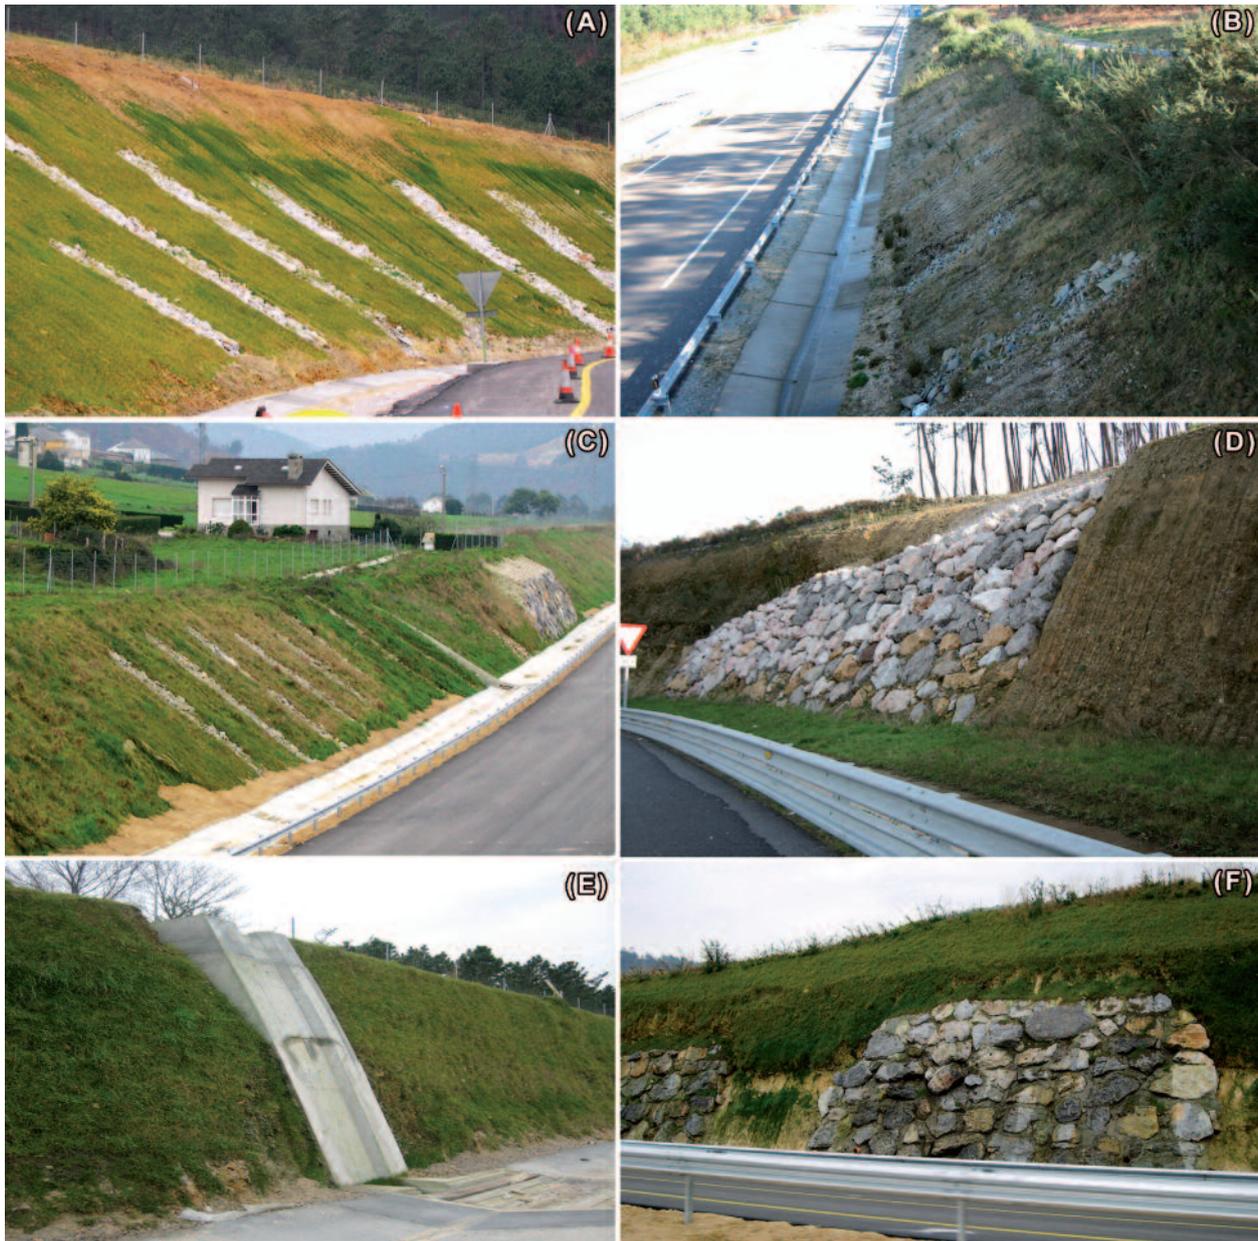
Figura 10. Medidas de estabilización de taludes: (A) revegetación y contrafuertes drenantes; (B) reperfilado del talud y contrafuertes drenantes; (C y D) muros de escollera y drenajes (ver Fig. 9B); (E) drenaje transversal desde la coronación de un talud subvertical; (F) escolleras de revestimiento.

- Revegetación del talud (Figs. 10A, C)
- Construcción de cunetas en coronación (Figs. 10C, E)
- Disminución de la pendiente original del talud (Figs. 10B, C)

- Contrafuertes drenantes (Figs. 10A, B, C)
- Muros de escollera (Figs. 10D, F)

A pesar de la escasa entidad de los desmontes, en un número significativo de los casos ha sido indispensable disminuir la pendiente del talud a 1H/1V (Figs. 9B, 10C). Por el contrario, algunos materiales torrenciales y de granulometría gruesa, soportan en principio pendientes de 70° (Fig. 10E), si bien con el paso del tiempo presentan pequeñas inestabilidades muy superficiales y de carácter local.

Los muros de escollera muestran un correcto funcionamiento en todos los casos analizados, tanto cuando se ejecutan al pie del talud como a modo de revestimiento. Su notable efectividad se ve favorecida no sólo por su deformabilidad sino por su capacidad de drenaje. De igual forma, los contrafuertes drenantes

(Figs. 10A, B y C), junto con todas aquellas estructuras de desagüe, mejoran sustancialmente el comportamiento de los ataluzados.
