**ESTUDIO GEOLÓGICO-GEOTÉCNICO DEL
EMBALSE DE REGULACIÓN DE LA RED DE
SUMINISTRO DE AGUA POTABLE DE FRAGA
(HUESCA)**

TRABAJO FIN DE MÁSTER

**MÁSTER EN RECURSOS GEOLÓGICOS E INGENIERÍA
GEOLÓGICA**

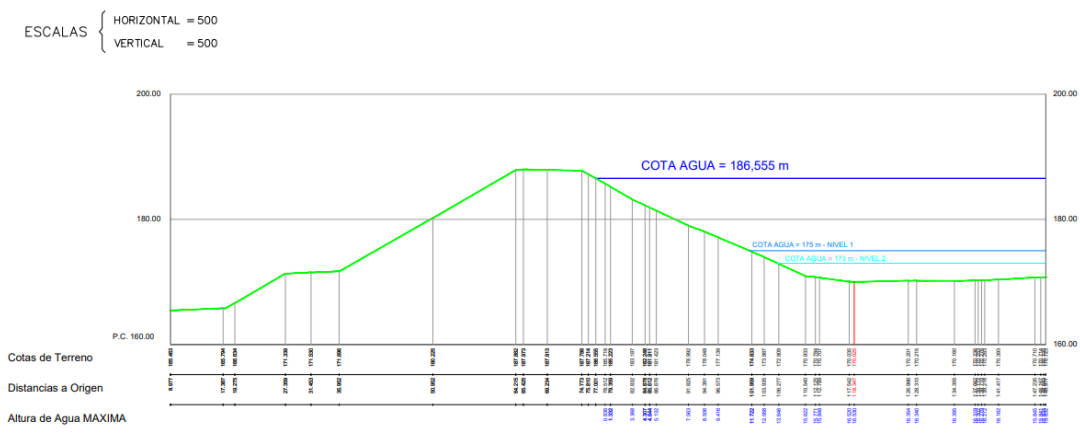
Figura 1.1 Perfil transversal de la presa de materiales sueltos.

El embalse está formado actualmente por una presa de gravedad de materiales sueltos de 17,7 m de altura (Fig. 1.1), construida en el año 1983, que no cuenta con ningún tipo de lámina de impermeabilización. La cota de coronación del embalse se encuentra a 187,700 m.s.n.m y la cota de fondo se sitúa en 170,03 m.s.n.m. La entrada de agua al embalse se realiza en la cota 186,15 m.s.n.m mediante una tubería de 700 mm de diámetro. El embalse dispone de un aliviadero formado por una tubería de hormigón de diámetro nominal de 100 mm, situado en la cota 186,56 m.s.n.m. En la tabla 1.1 se enumeran las principales características técnicas del embalse.

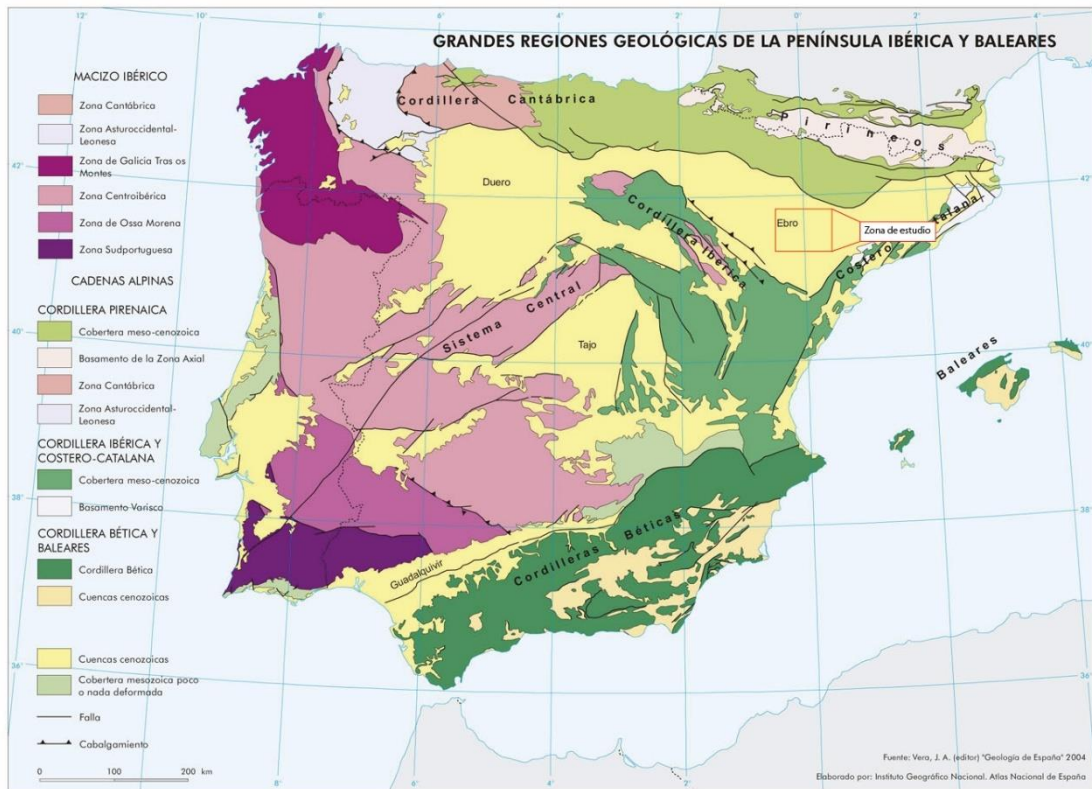
Figura 1.3. Localización de la zona de estudio dentro de las grandes regiones geológicas de la península Ibérica y Baleares. Tomado de Vera (2004).

Geológicamente, esta zona se localiza en el sector central de la Cuenca del Ebro (Fig. 1.3), depresión de forma triangular rodeada por los Pirineos, la Cordillera Ibérica y las

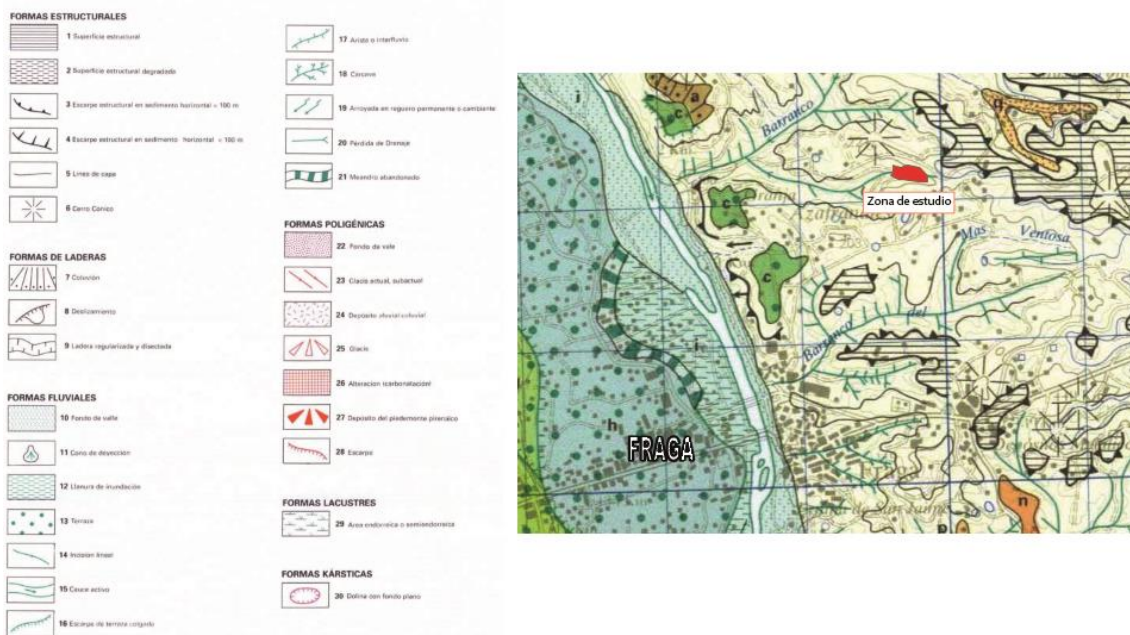
Figura 1.5. Mapa Geomorfológico de Fraga, hoja 387. Tomado de Ramírez, J. I. (1991).

Los alrededores de la localidad de Fraga presentan morfologías principalmente llanas con depósitos de terrazas, glaciares, piedemontes y relieves estructurales dentro de los materiales más calcáreos (Navarro et al., 1998). La interacción entre los materiales de diferentes competencias junto con los procesos de dinámica fluvial controlan la evolución morfogenética del área de estudio. Asimismo, en esta zona se puede encontrar cierta variabilidad litológica, compuesta por términos arcillosos-margosos (fácilmente desmenuzables) con tramos de naturaleza carbonatada que marcan el desarrollo de grandes superficies estructurales al actuar como capas duras (Fig. 1.5).

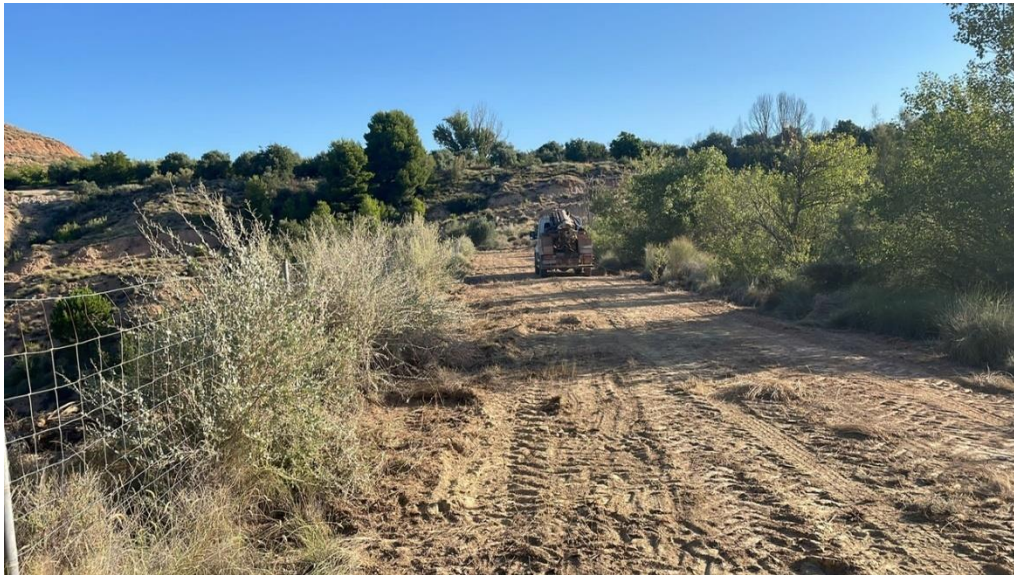
Figura 2.2. Emplazamiento del sondeo situado sobre la coronación del embalse.

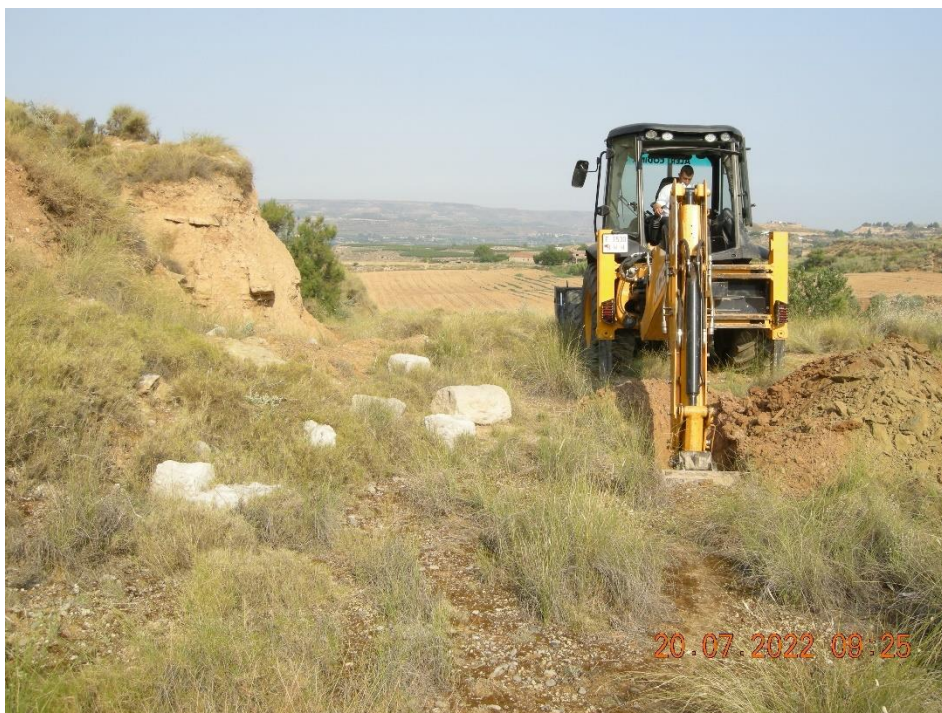
Figura 2.3 Trabajos de ejecución de la calicata C-3.

Como medio para el estudio de los primeros metros del subsuelo, así como para la toma de muestras representativas de los materiales a utilizar o que vayan a resultar afectados por las obras de excavación y vaciado, se han realizado un total de tres calicatas de exploración geotécnica, mediante el uso de una retroexcavadora. Su localización y profundidad se recoge en la tabla 2.2 y en la figura 2.3.

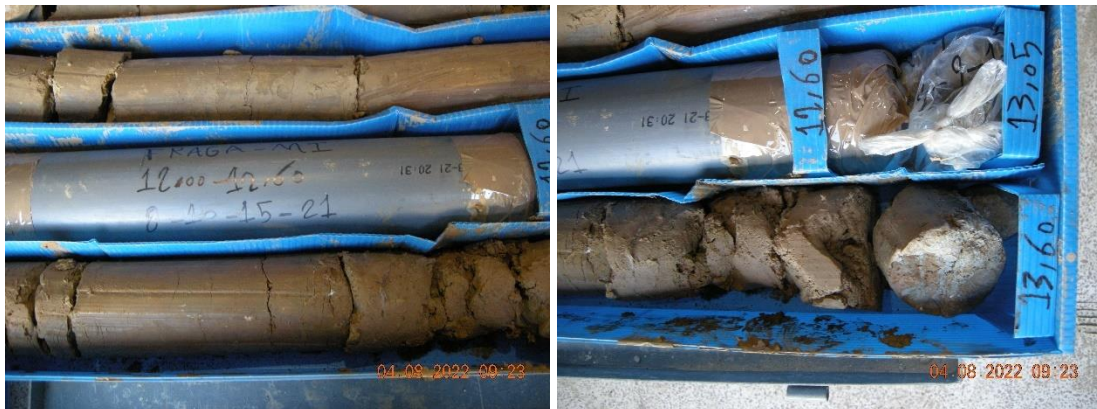
Figura 2.4. Ejemplo de muestras inalteradas tomadas en el sondeo S-1.

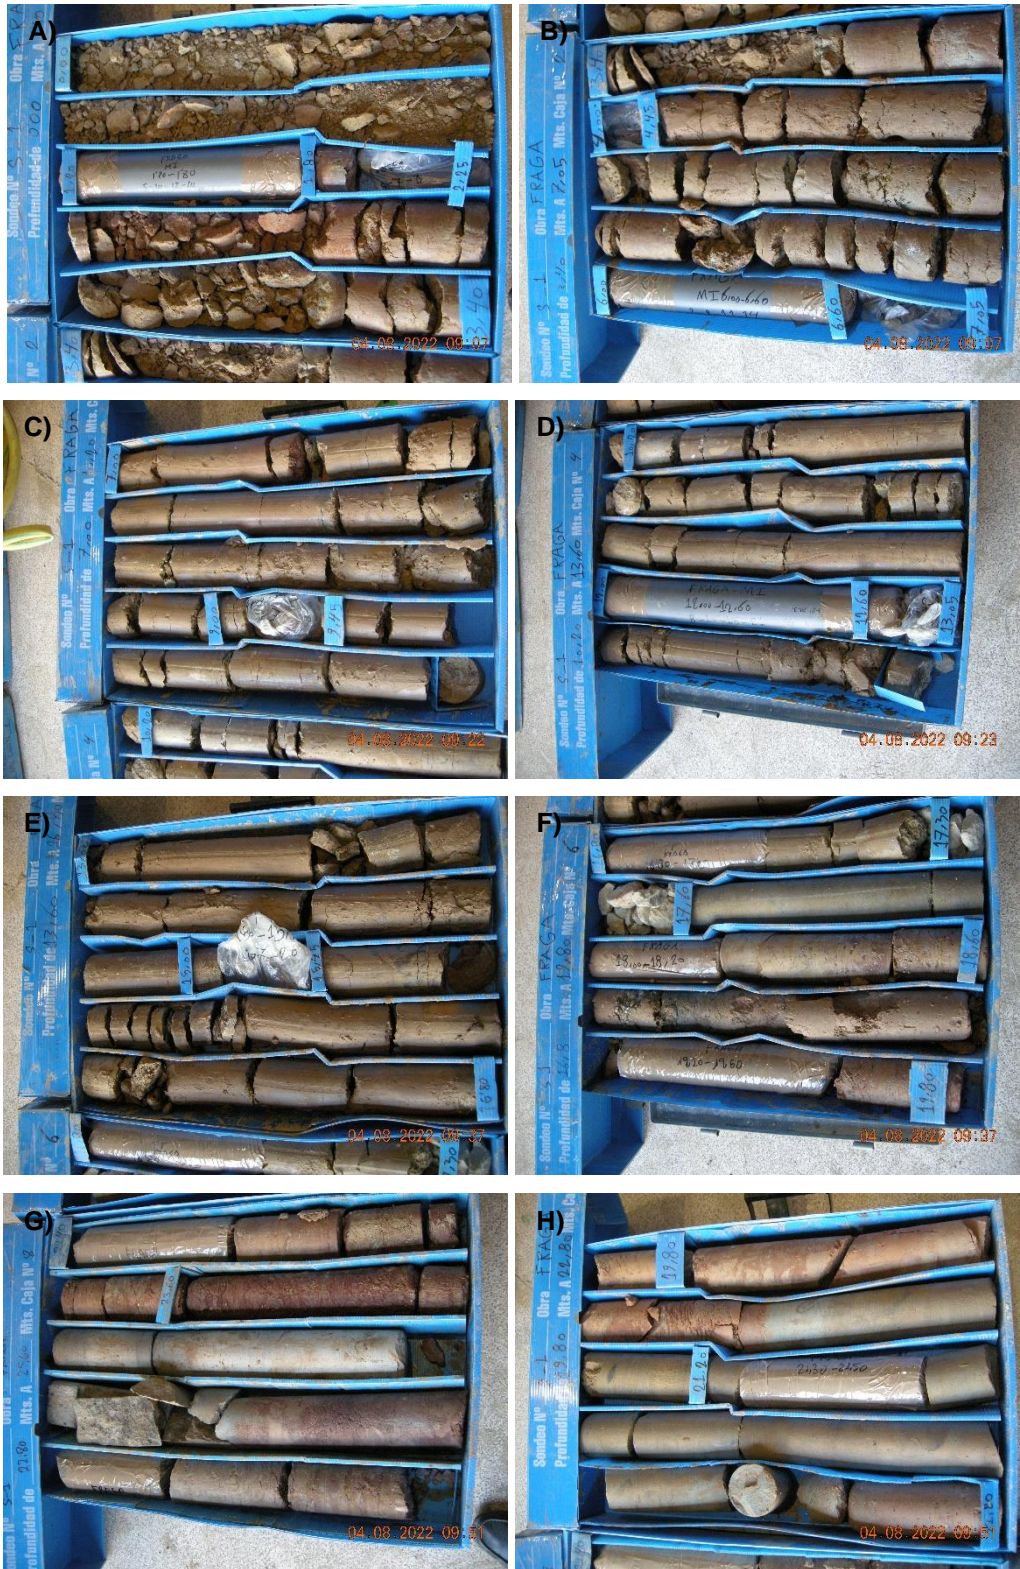
Figura 3.2. Fototestificación del sondeo S-1. A) Caja n.º 1: profundidad 0,00 m a 3,40 m. B) Caja n.º 2: profundidad de 3,40 m a 7,05 m. C) Caja n.º 3: profundidad 7,05 m a 16,80 m. D) Caja n.º 4: profundidad 10,20 m a 13,60 m. E) Caja n.º 5: profundidad 13,60 m a 16,80 m. F) Caja n.º 6: profundidad 16,80 m a 19,80 m. G) Caja n.º 7: profundidad 19,80 a 22,80 m. H) Caja n.º 8: profundidad 22,80 m a 25,60 m.

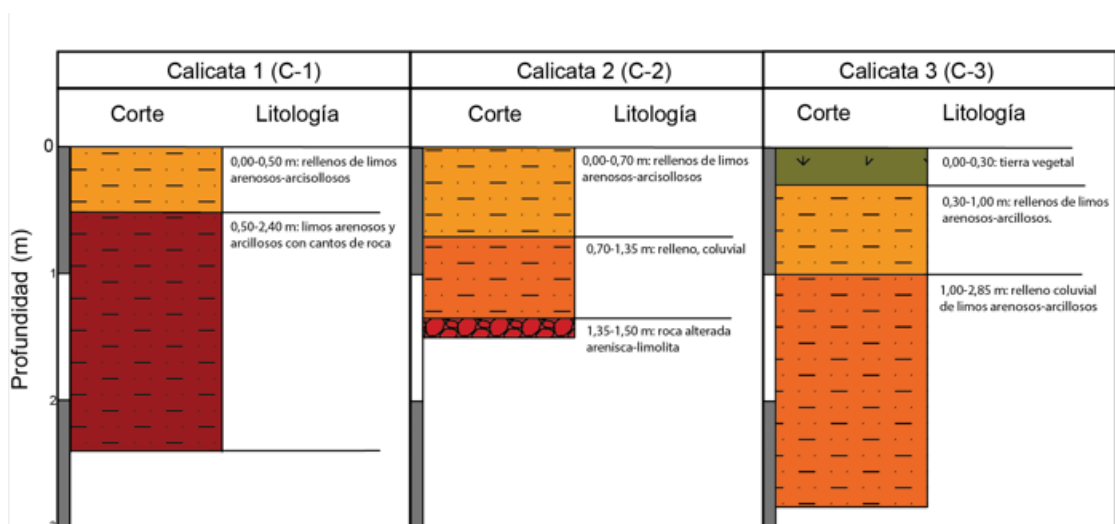
Figura 3.3. Perfil litológico de las tres calicatas realizadas.

El perfil litológico de la calicata 3 (C-3), es el siguiente: los primeros 2,40 m se componen de rellenos formados por tierra vegetal limoarcillosa. Entre 0,30 y 1,00 m el terreno se compone de relleno formados por limos arenosos-arcillosos con cantos de roca arenisca y margas dispersos, el terreno se encuentra muy suelto y seco. Finalmente entre 1,00 y 2,85 se encuentra un relleno coluvial formado por limos arenosos-arcillosos con cantos de roca arenisca y margas dispersos, el terreno se encuentra mas compacto, seco al principio pero aparente más húmedo en profundidad.

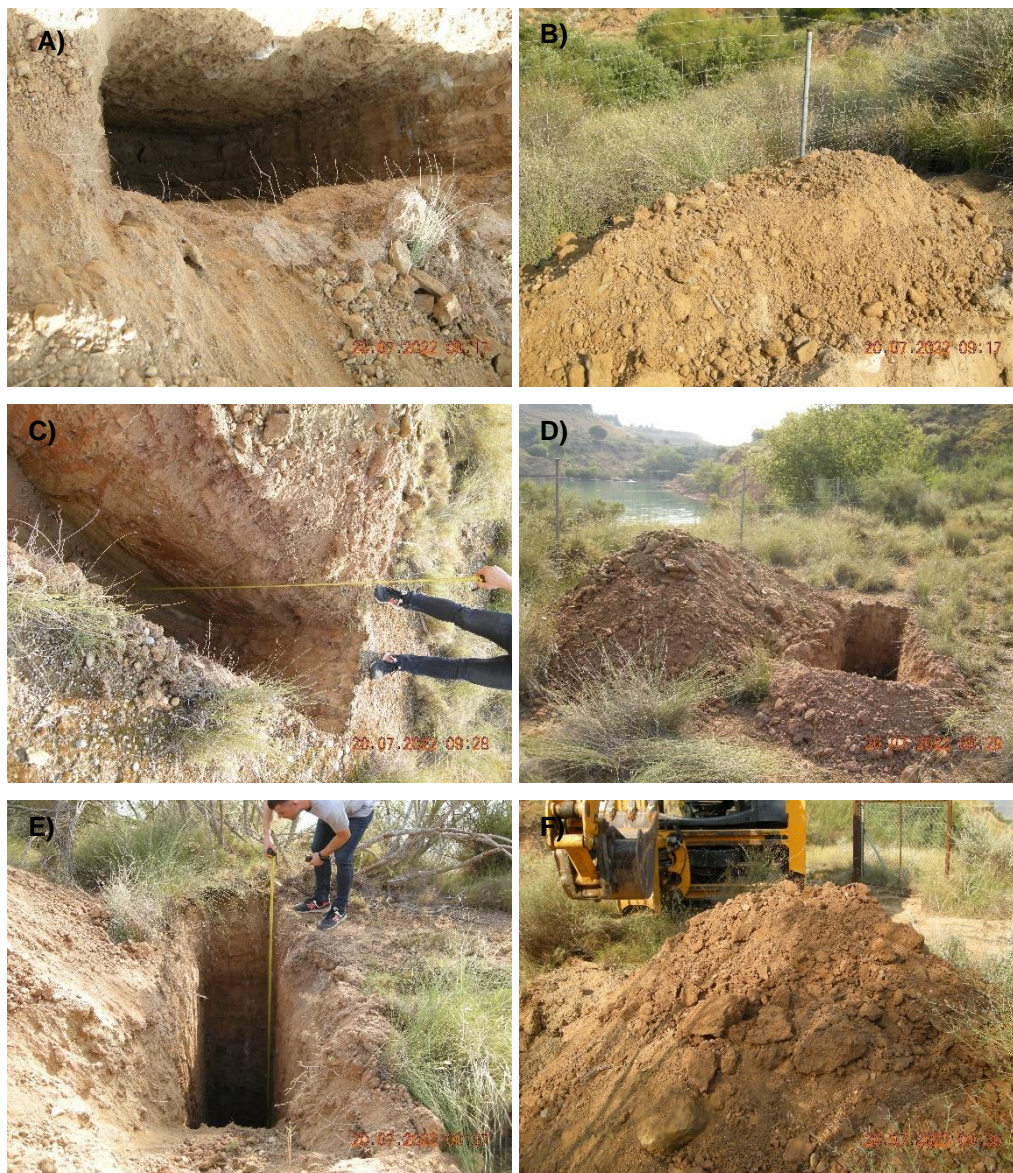
Figura 3.4. Fotografías de las calicatas. A) Fondo de la calicata C-1. B) Material extraído de la calicata C-1. C) Fondo de la calicata C-2. D) Material extraído de la calicata C-2. E) Fondo de la calicata C-3. F) Material extraído de la calicata C-3.

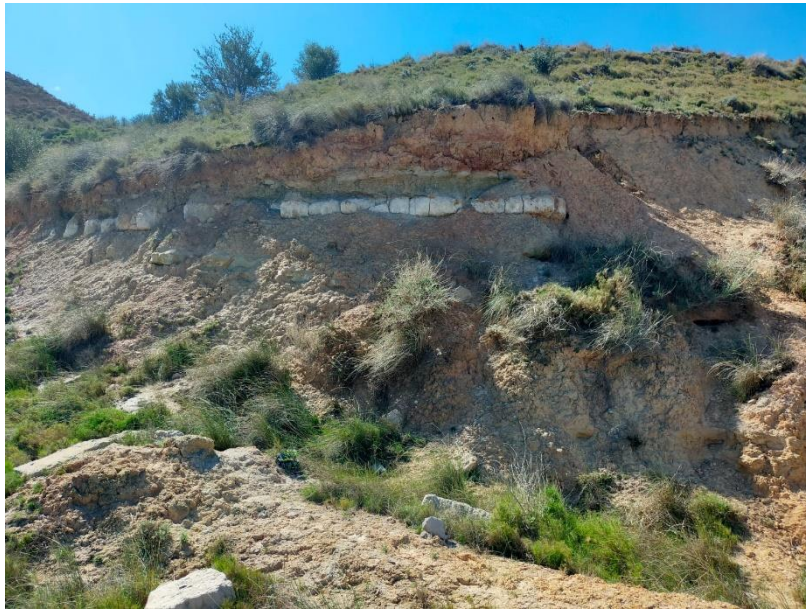
Figura 3.5. Vista general de la estación geomecánica 1. En la parte inferior se los bloques caídos del nivel areniscoso

Se levantaron dos estaciones geomecánicas en las zonas donde afloraba el sustrato rocoso. EG-1. Esta estación se levantó en un nivel de areniscas, competentes, de grano fino, de 0,4 m de espesor, situado sobre un nivel de lutitas, de 0,2 m de espesor (Fig. 3.5). El nivel de lutitas se encuentra muy alterado (grado IV-V). Al pie de la estación se observan bloques caídos de tamaño decimétrico. Se diferencian dos familias de discontinuidades (la estratificación y una familia de diaclasas ortogonales a esta), que muestran un espaciado medio de 0,3 m aproximadamente y una abertura de 0,001-0,002 m, apareciendo rellenas por un sedimento de grano fino. El afloramiento se encuentra seco.

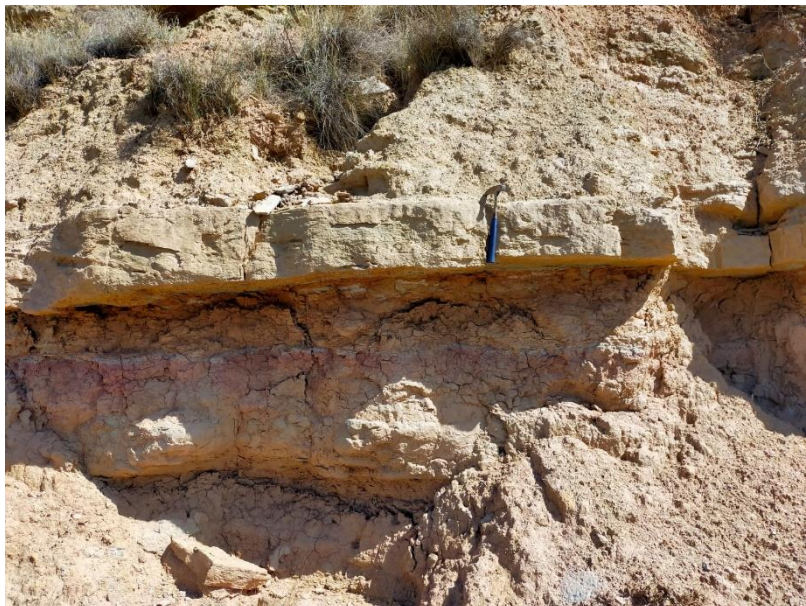
Figura 3.6. Vista de la estación geomecánica 2.

EG-2. Esta estación se levantó en un estrato de areniscas, competentes de 0,3 m de potencia situado sobre un estrato de lutitas alterado a grado IV-V (Fig. 3.6). Se diferencian dos familias de discontinuidades, que no muestran aberturas significativas. El afloramiento se encuentra seco.

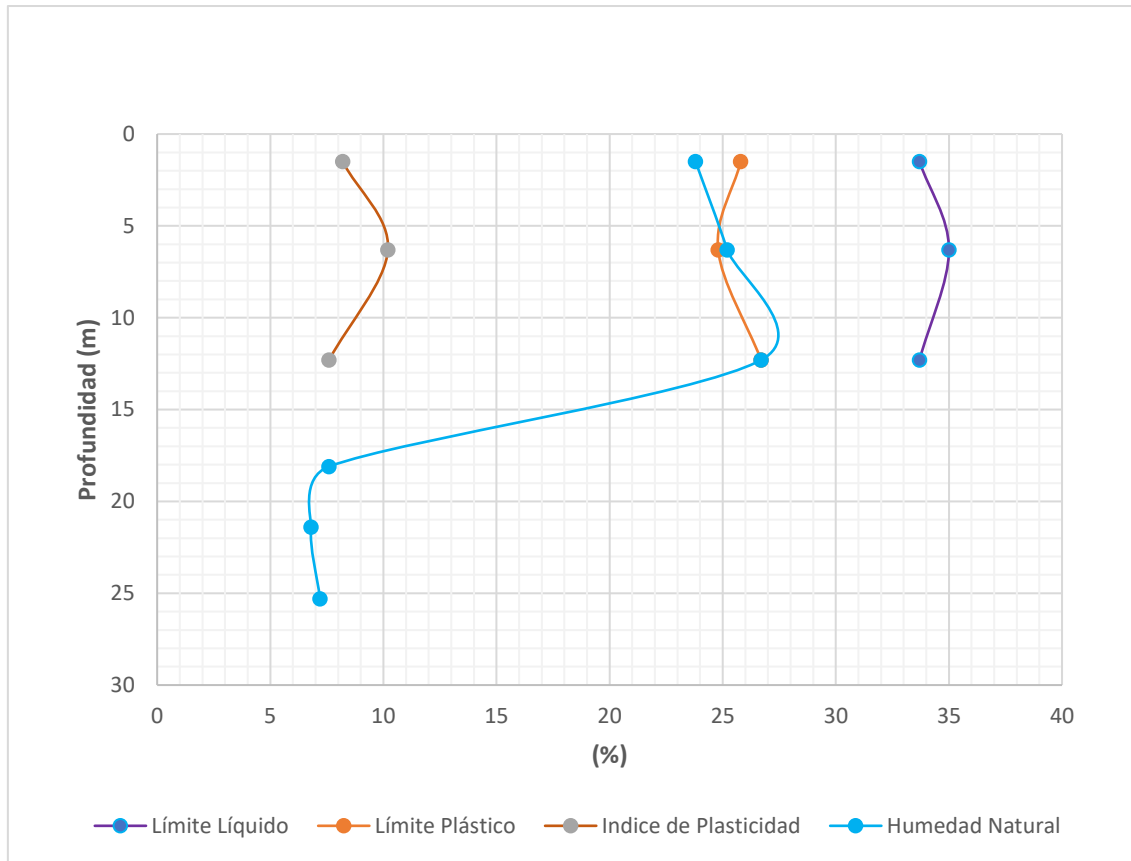
Figura 3.7. Variación de los límites e índice de plasticidad y de la humedad natural con la profundidad.

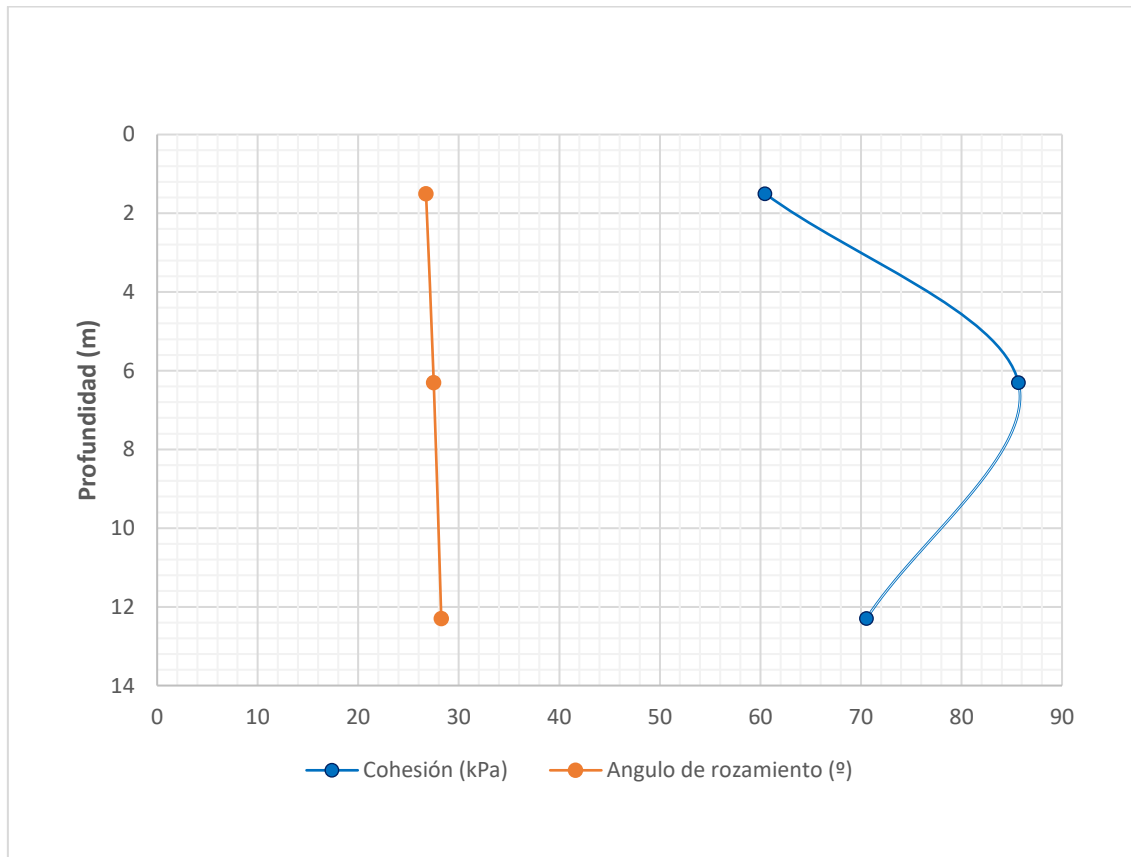
Figura 3.9. Variación de la cohesión y del ángulo de rozamiento interno con la profundidad.

Muestra	Profundidad (m)	c (kPa)	Φ (°)
MI-1	1,20-1,80	60,47	26,74
MI-2	6,00-6,60	85,66	27,51
MI-3	12,00-12,60	70,55	28,26

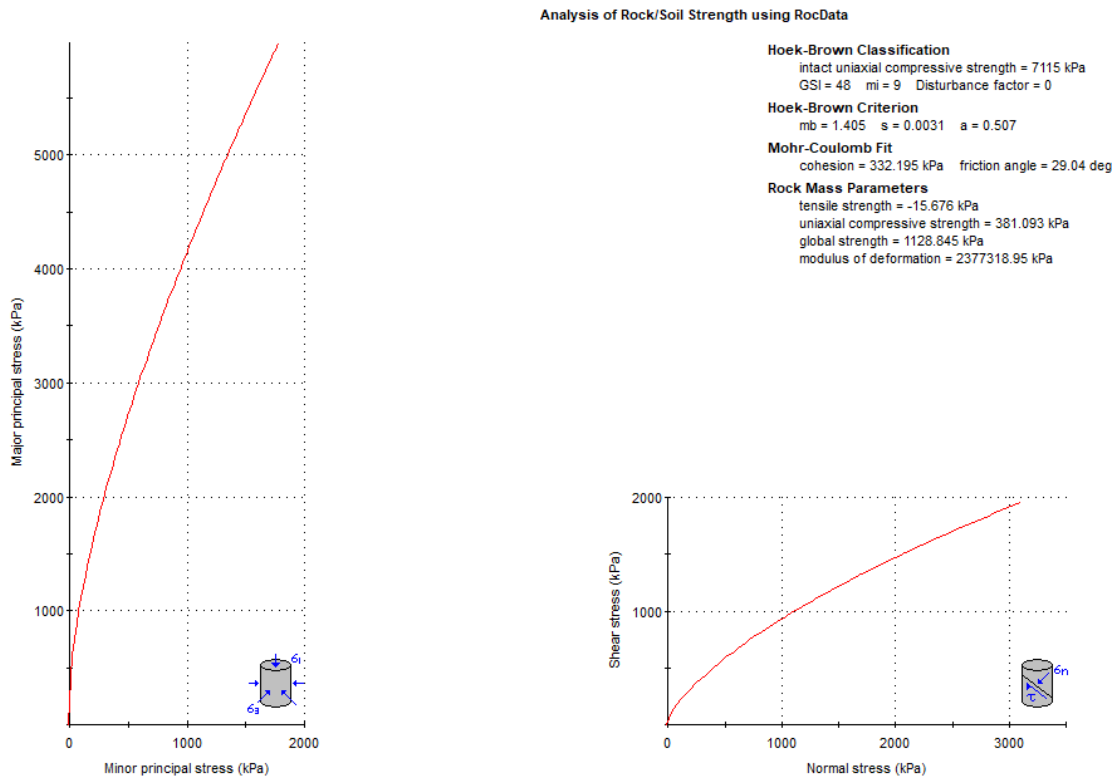
Figura 3.15. Resultados obtenidos para las areniscas.

Litología	Profundidad (m)	q_u (kPa)
Arenisca	18,00-18,20	4.865
Arenisca	21,30-21,50	9.365
Argilita	25,20-25,40	4.191

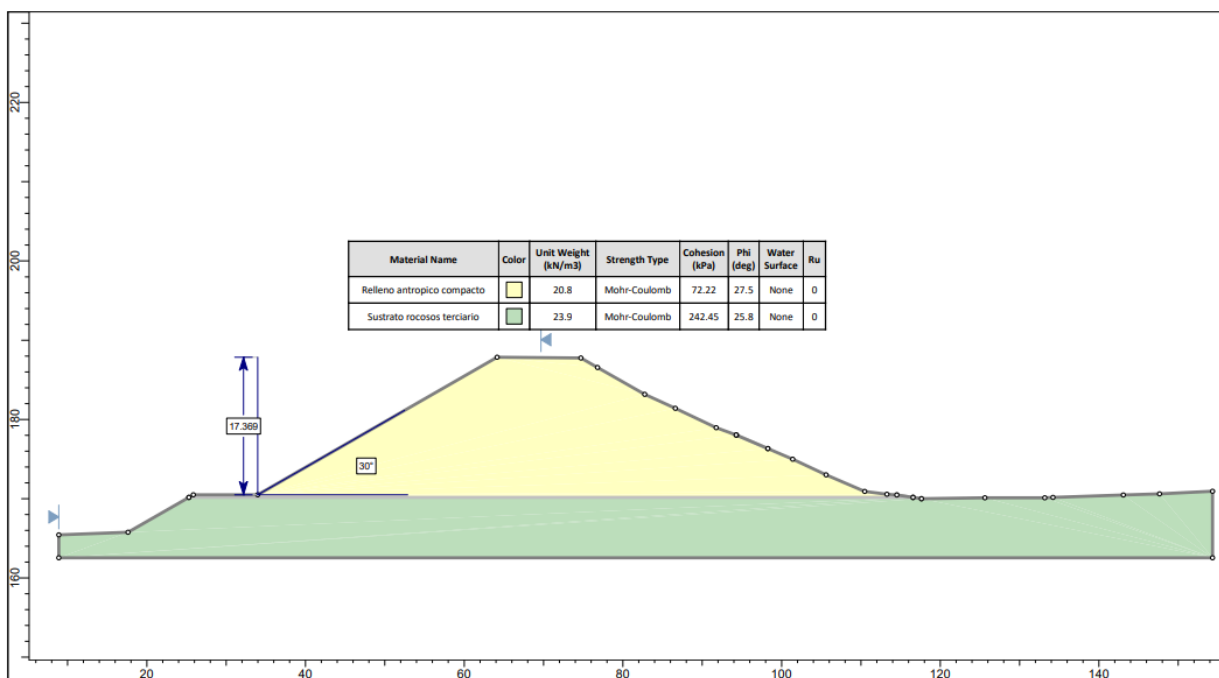
Figura 3.18. Perfil geotécnico del embalse vacío planteado en el programa Slide 6.0.

En este apartado se presenta el análisis de la estabilidad de los taludes del dique de la presa. En las figuras 3.18 y 3.19 se muestran los perfiles geotécnicos utilizados para los análisis de estabilidad, con el programa Slide 6.0.

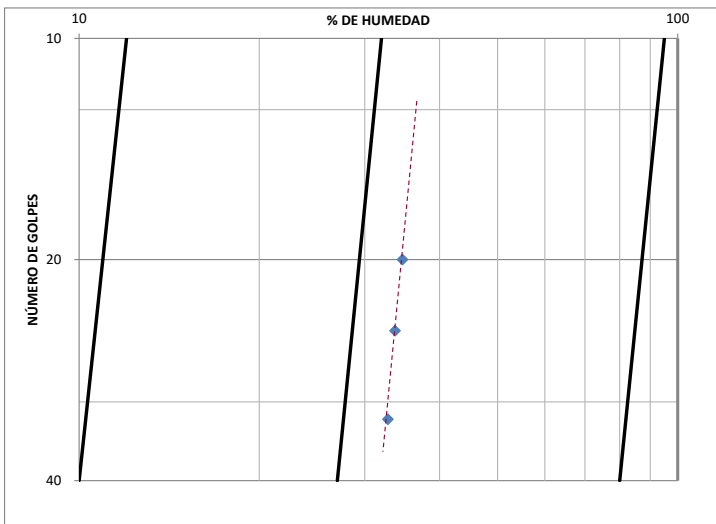
LIMITE LIQUIDO :	33,7
LIMITE PLASTICO :	25,5
I. DE PLASTICIDAD :	8,2

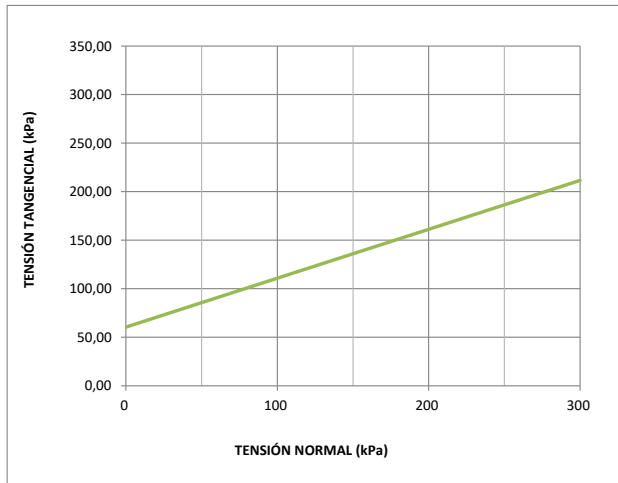
TENSIÓN NORMAL (kPa)	100	200	300
TENSIÓN TANGENCIAL (kPa)	110,9	161,2	211,6

COHESIÓN	Kpa	60,5
	Kp/cm²	0,60
	t/m²	6,05
ÁNGULO DE ROZAMIENTO INTERNO (°)		26,7

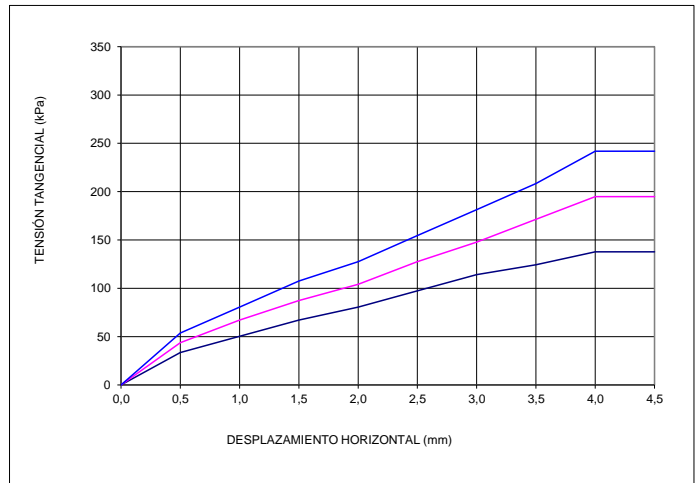
TENSIÓN NORMAL (kPa)	100	200	300
TENSIÓN TANGENCIAL (kPa)	137,7	189,8	241,9

COHESIÓN	Kpa	85,7
	Kp/cm²	0,86
	t/m²	8,57
ÁNGULO DE ROZAMIENTO INTERNO (°)		27,5

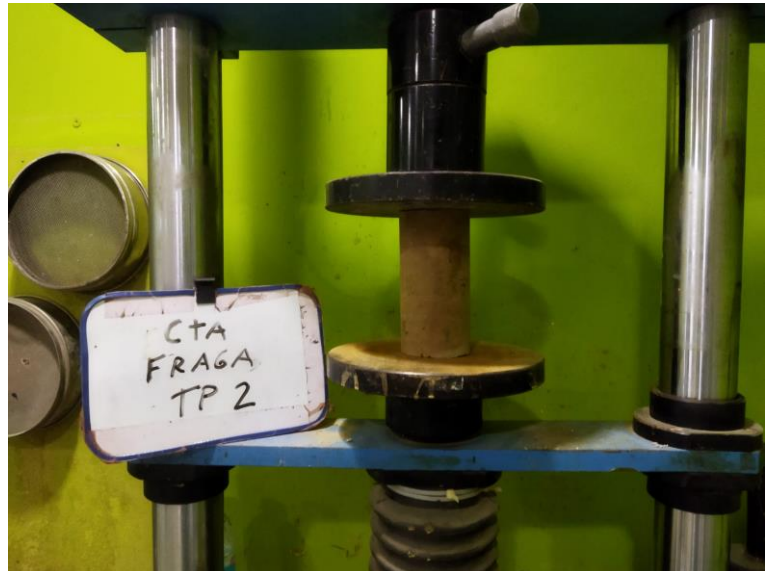
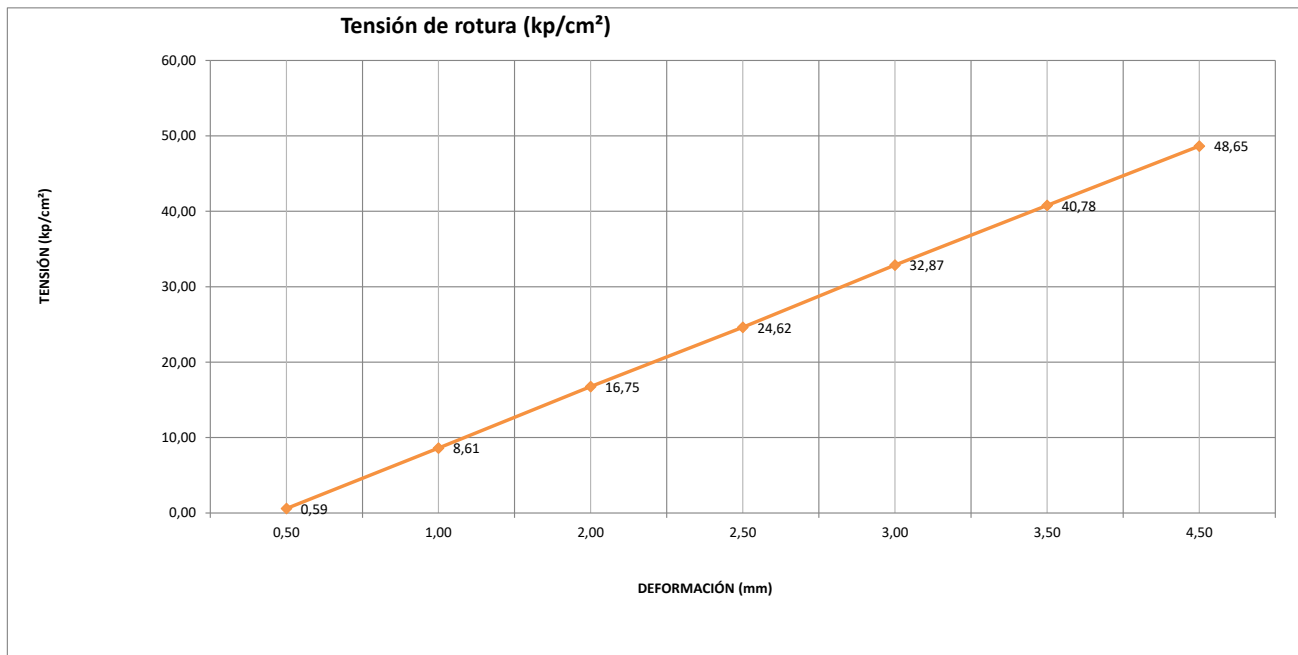
IMAGEN DE LA ROTURA

RESISTENCIA (Kp/cm ²)	48,65
RESISTENCIA (kPa)	4865
RESISTENCIA (N/mm ²)	4,86
DEFORMACIÓN EN ROTURA (mm)	4,50
DEFORMACIÓN EN ROTURA (%)	3,15

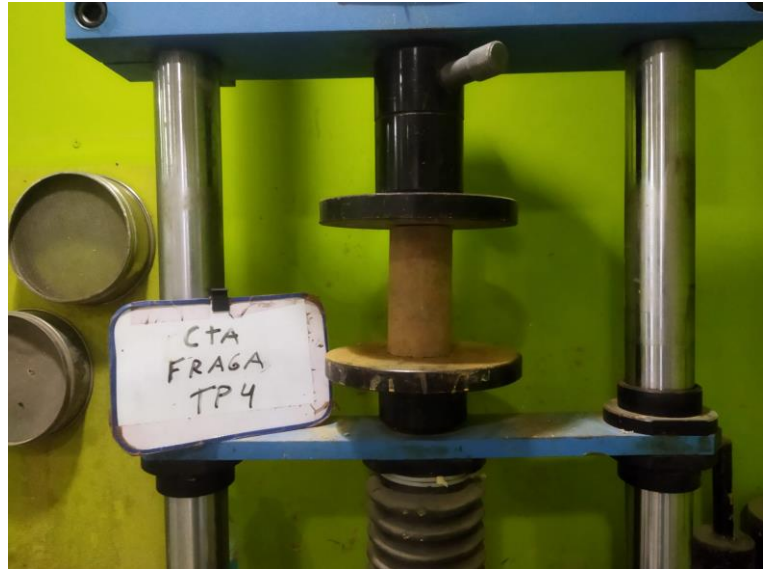
IMAGEN DE LA ROTURA

RESISTENCIA (Kp/cm ²)	96,35
RESISTENCIA (kPa)	9635
RESISTENCIA (N/mm ²)	9,63
DEFORMACIÓN EN ROTURA (mm)	3,20
DEFORMACIÓN EN ROTURA (%)	2,25

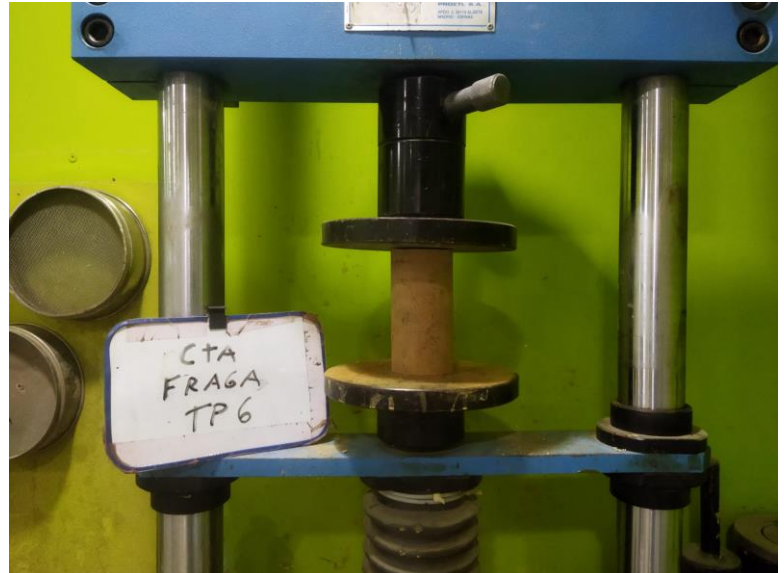
IMAGEN DE LA ROTURA

RESISTENCIA (Kp/cm ²)	41,91
RESISTENCIA (kPa)	4191
RESISTENCIA (N/mm ²)	4,19
DEFORMACIÓN EN ROTURA (mm)	4,00
DEFORMACIÓN EN ROTURA (%)	2,86
