Características que condicionan el comportamiento de la caliza de Hontoria (Burgos) como piedra de edificación.

Por R. M.^a MARCOS (*), R. M.^a ESBERT (*), F. J. ALONSO (*) y F. DIAZ-PACHE (*)

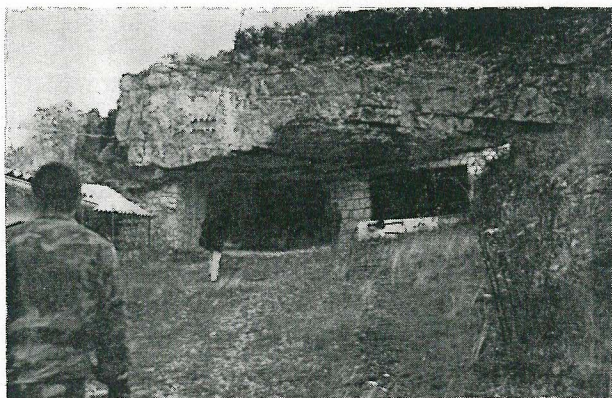
Figura 3.—Entrada a una de las dos canteras antiguas utilizadas actualmente como polvorín. Se puede observar la disposición de los estratos de la formación calcárea explotada.

Las explotaciones dentro de la citada formación calcárea son en su mayor parte subterráneas. Entre ellas, pueden destacarse tres por su gran tamaño; dos se encuentran actualmente bajo jurisdicción militar (fig. 3) y la tercera es la única que permanece en activo (fig. 4). Junto a éstas

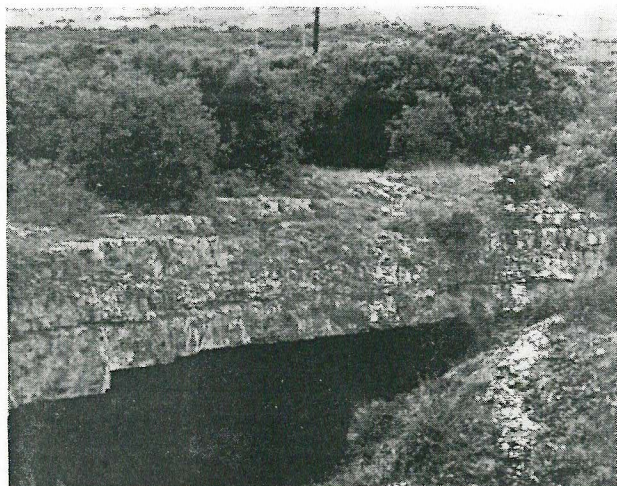
Figura 4.—Aspecto exterior de la cantera en activo. Se observa la inclinación de los estratos existentes a techo del banco en explotación.

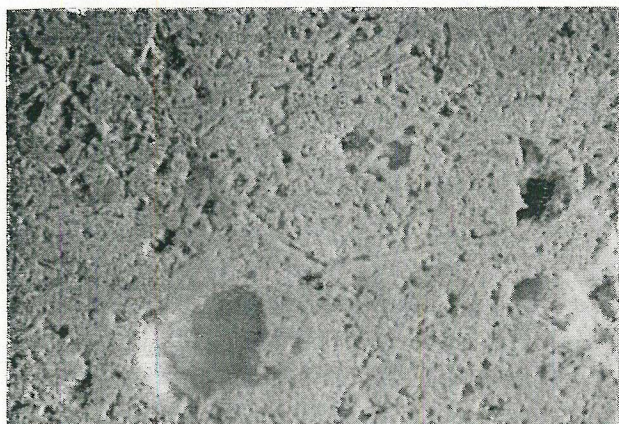
Figura 7.—Aspecto macroscópico de la variedad de cantera mostrando una superficie de corte de sierra. Pueden observarse las características de los granos (bioclastos) y de los poros. En la parte inferior aparece un poro de gran tamaño tapizado por calcita.

a veces agrupados formando núcleos cristalinos de mayor tamaño. También destaca la presencia de espacios vacíos, con grandes poros de disolución —de tamaño superior a 1 mm—, si bien la mayoría son poros de tamaño mucho menor y a veces de formas elongadas (fig. 7).

Como resultado de dichos análisis cabe señalar que el volumen ocupado por los espacios vacíos es relativamente importante, la porosidad abierta se sitúa alrededor del 20 por 100. Los espacios vacíos más abundantes se localizan entre los granos —poros intergranulares—, los cuales guardan relación con la cementación incompleta de los granos. También destaca la presencia de espacios vacíos en el lugar que ocupaban los granos minerales —poros móldicos—, en relación con fenómenos de disolución diagenéticos más o menos tardíos. El tamaño más frecuente del conjunto de estos poros es relativamente grande, ligeramente menor al de los granos (figs. 7 y 8).

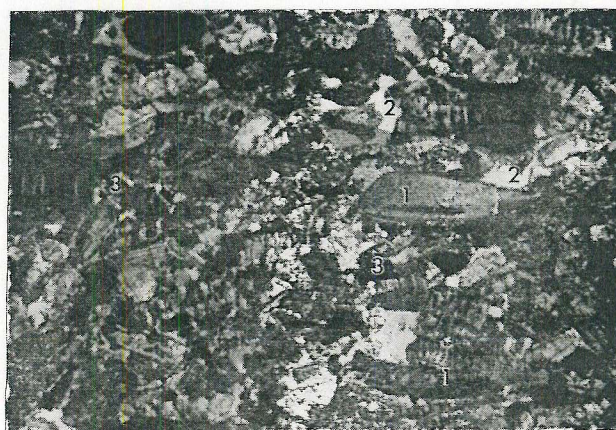
Figura 8.—Aspecto microscópico de una variedad de la piedra de Hontoria de grano medio, tomada en las actuales canteras en explotación. Se observan distintos bioclastos (1), cemento (2) y poros (3). (M.O.P. x10 NC).

- *Variedades de grano medio*, equigranulares, constituidas mayoritariamente por bioclastos (moluscos y crinoideos), su tamaño puede situarse alrededor de 2 mm (fig. 8).
- *Variedades de grano grueso*, heterogranulares, con restos de moluscos de más de 1 cm, junto a granos más equidimensionales (crinoideos, peloides) en torno a 1 mm (fig. 10).
- *Variedades de grano fino*, equigranulares, formadas por bioclastos y peloides de tamaño ligeramente inferior a 0,5 mm. Algunas de

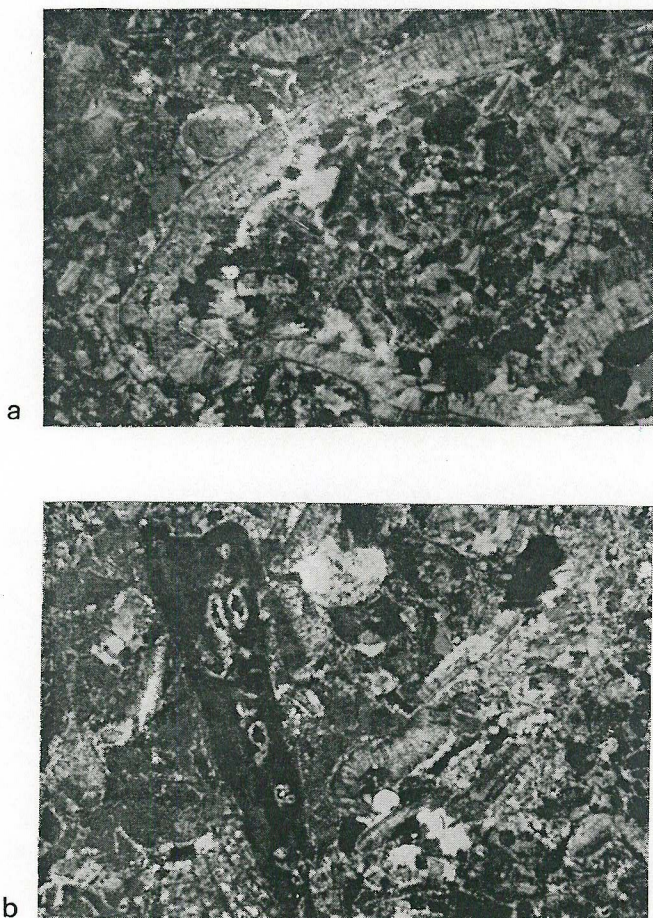
Figura 10.—Variedades de grano grueso de la caliza de Hontoria: a) procedente de una muestra tomada en cantera; b) procedente de una muestra de la Catedral de Burgos. (M.O.P. x10, NC).

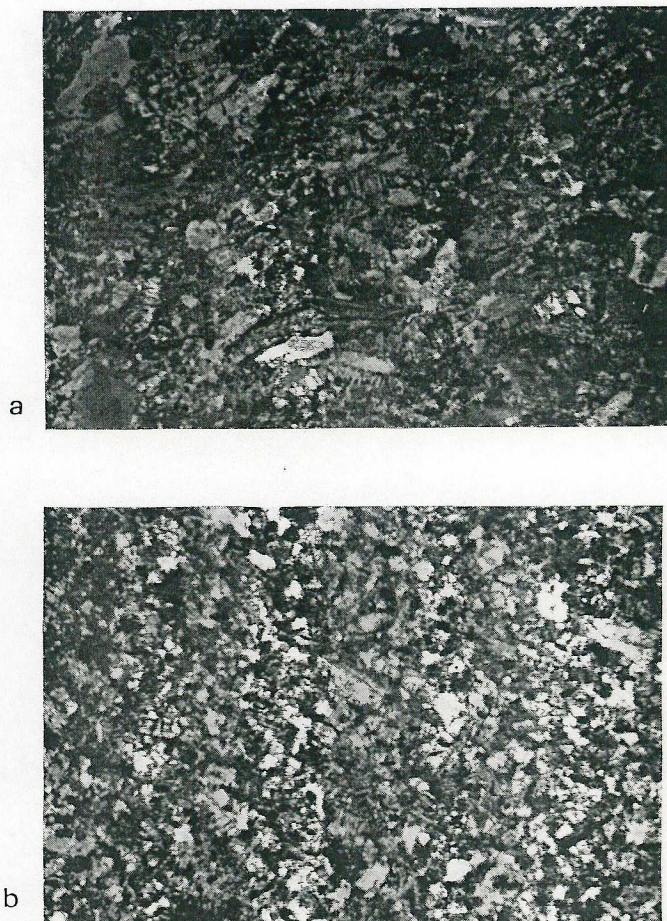
Figura 11.—Variedades de grano fino: a) procedente de una muestra de las canteras «militares», b) procedente de una muestra de la Catedral de Burgos. En ambas resalta su completa cementación y el elevado grado de recristalización. (M.O.P. x10, NC).

estas variedades presentan cementación completa y recristalización —con abundante microesparita—, mostrando la roca un aspecto más cristalino (fig. 11).

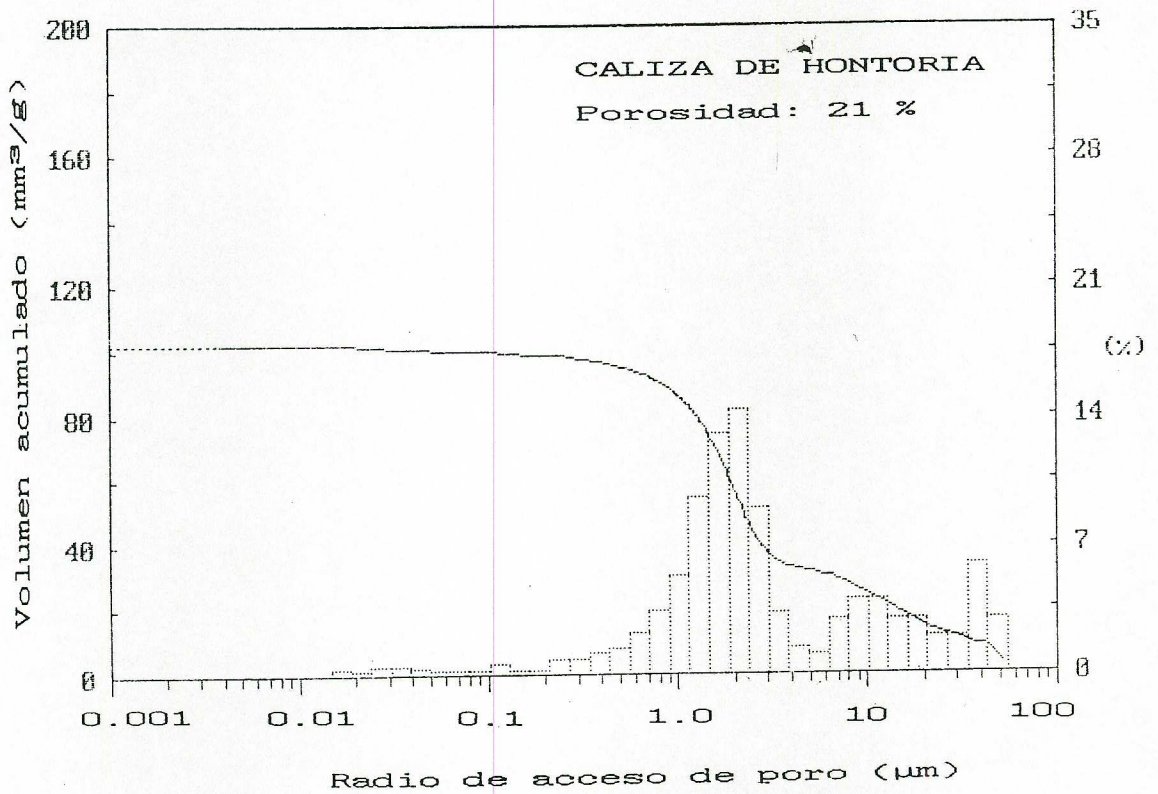
Figura 13.—Curva de distribución e histograma de frecuencia de los tamaños de acceso de poro de la caliza de Hontoria.

prendidos entre 70 y 0,004 μm , y el correspondiente histograma de frecuencias (fig. 13). En la tabla I se indican los principales parámetros obtenidos a partir de este ensayo; porosidad accesible al Hg, volumen poroso por unidad de masa, macroporosidad (poros con radios de acceso $> 7,5 \mu\text{m}$), microporosidad (poros de acceso $> 7,5 \mu\text{m}$), porosidad atrapada, radio medio de acceso de poro y superficie específica.

Los datos anteriores confirman que se trata de una roca porosa y con relativamente buena comunicación entre los poros. En este sentido cabe señalar que su porosidad atrapada no supera el 50 por 100, el radio medio de acceso de poro es

relativamente elevado —situándose alrededor de las 2 µm— y la macroporosidad representa 1/3 del volumen poroso.

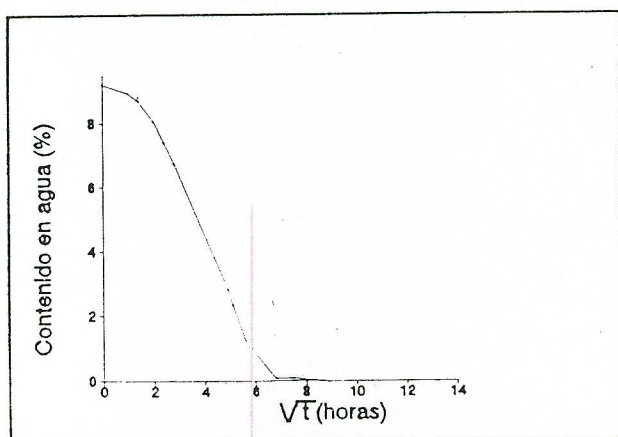
Figura 15.—Curva de evaporación: contenido en agua en función del tiempo. (Humedad del ambiente: 75 por 100).

En las figuras 14 y 15 se representa la cinética de absorción libre de agua y de evaporación de este tipo rocoso. Se observa que absorbe toda el agua de que es capaz en unos pocos minutos y la pierde mucho más lentamente; no obstante, al final del ensayo de evaporación el contenido en agua es sumamente bajo.
