Procedencia original de los arcos de  
la tribuna de San Miguel de Liño:  
reutilización de materiales de Santa María  
de Naranco

LORENZO ARIAS PÁRAMO  
(Universidad de Oviedo)

**RESUMEN:** El estudio emprendido en las iglesias de San Miguel de Liño y en Santa María de Naranco llega a la conclusión fundamental de que un importante conjunto de piezas escultóricas procedentes de Santa María de Naranco fueron reutilizadas en la tribuna de la iglesia de Liño.

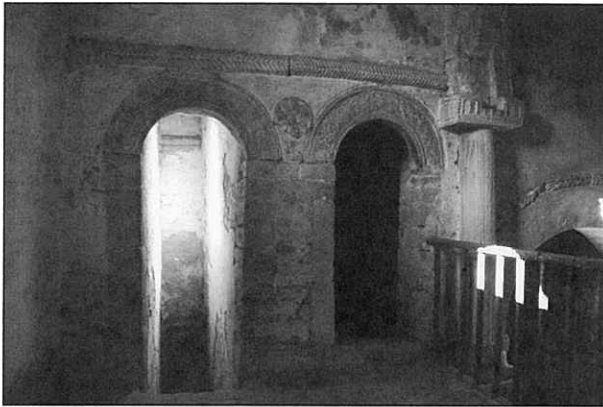
Fig. 5.- Vista hacia el norte de la tribuna, con el vano de acceso a la escalera a la izquierda y el vano de la habitación derecha

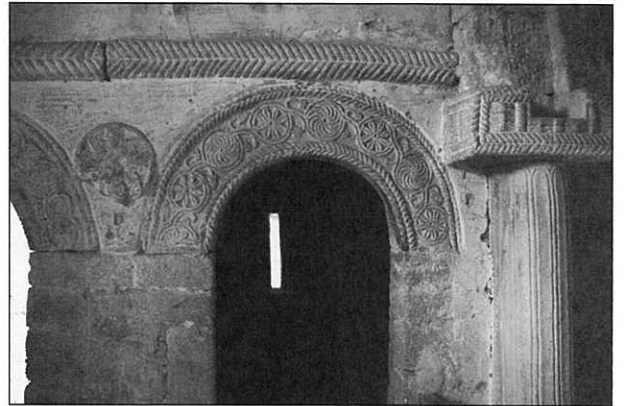
Fig. 6.- Detalle del arco monolítico de la habitación norte, con la columna del arco toral y el clípeo de la enjuta del arco

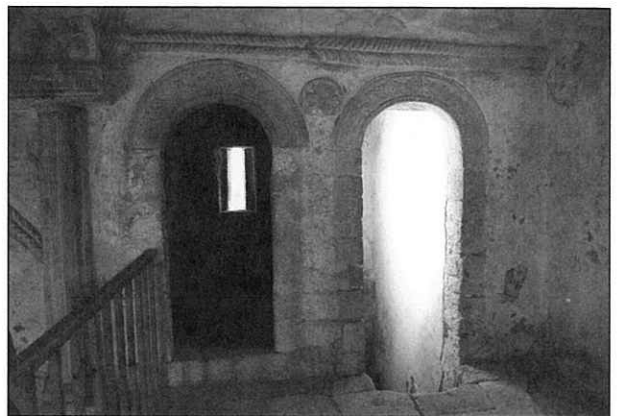
Fig. 9.- Vista hacia el sur de la tribuna, con el vano de acceso a la escalera a la derecha y el vano de la habitación izquierda

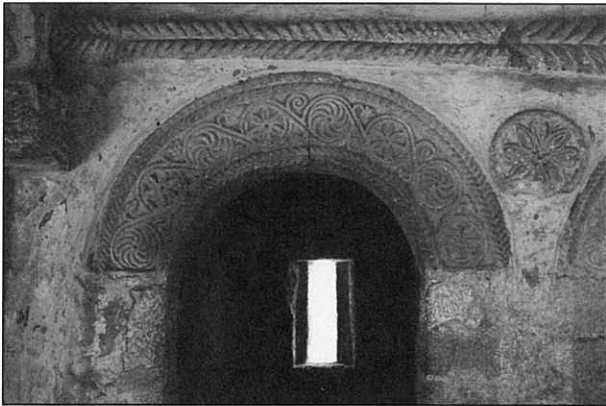
Fig. 10.- Arco monolítico del vano de la habitación sur

Por lo que concierne a la habitación sur, tiene unas medidas de 2,36 m de longitud por 1,17 m de ancho, mientras que el nivel de su pavimento está a 26 cm por debajo del nivel de la tribuna. La bóveda apoya igualmente sobre dos impostas situadas a 2 m del suelo y, a semejanza de la habitación norte, tiene continuidad con la bóveda de la caja de la escalera de acceso sur. El espesor del muro que la separa de la tribuna es de 38 cm. Y sobre él descansa tanto la bóveda de la tribuna como la de la habitación, así como la de la caja de la escalera, con un ancho de 67 cm. La puerta de ingreso tiene una altura de 1,57 m de luz y 68 cm de ancho. El arco monolítico tiene un espesor de 28 cm y está labrado en un bloque cuadrangular de 1,17 m (3,5 pies) de longitud total (medida total exterior del arco). Al igual que en la habitación norte, encima del arco se encuentra otra pieza con funciones de bloque imposta.

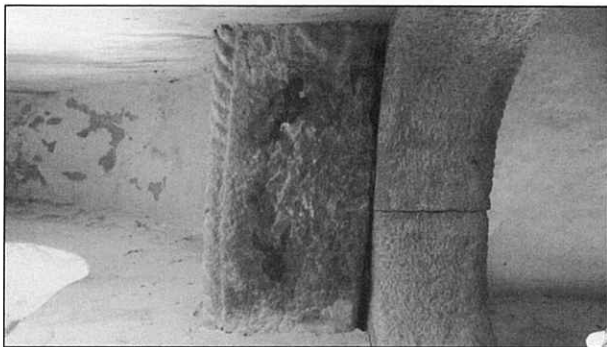
Fig. 12.- Intradós del arco monolítico del vano sur y el bloque imposta donde apoya la bóveda de la caja de la escalera

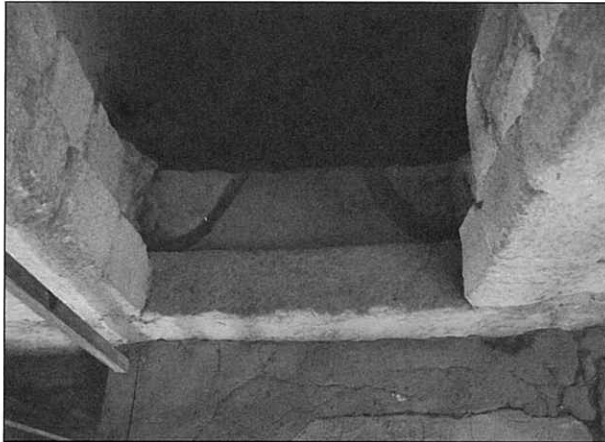
Fig. 15.- Umbral de cierre de la habitación sur

Por otro lado, y en esta línea de desajustes constructivos y de fábrica, el dimensionado de las piezas del umbral de las habitaciones es más estrecho que el espesor del muro a que pertenecen. Esta circunstancia motiva que estos sobresalgan de forma irregular al aire un promedio de 14 cm. Este hecho acusa una significativa alteración de coherencia constructiva, máxime cuando la talla de piezas nuevas tiene una

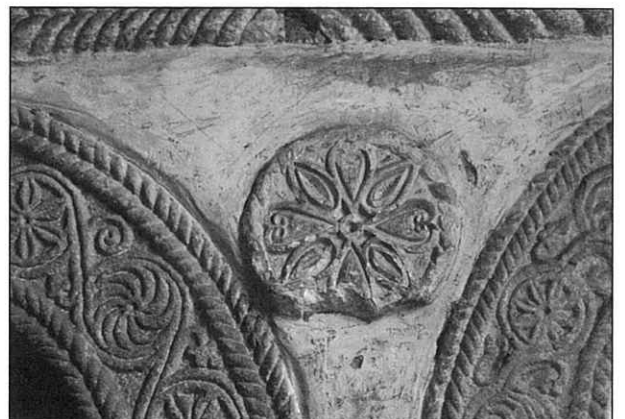
Fig. 18.- Enjuta de los arcos del lienzo sur de la tribuna con el clípeo fragmentado para su encaje

Respecto a los dos clipeos insertados en las enjutas de los arcos monolíticos abiertos en los lienzos norte y sur, observamos una común irregularidad en el drástico recorte de la pieza introducido en su parte inferior.

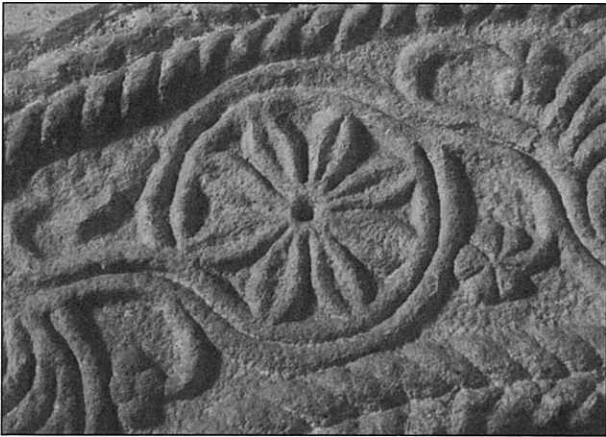
Fig. 19.- Roseta octopétala del arco de la habitación norte

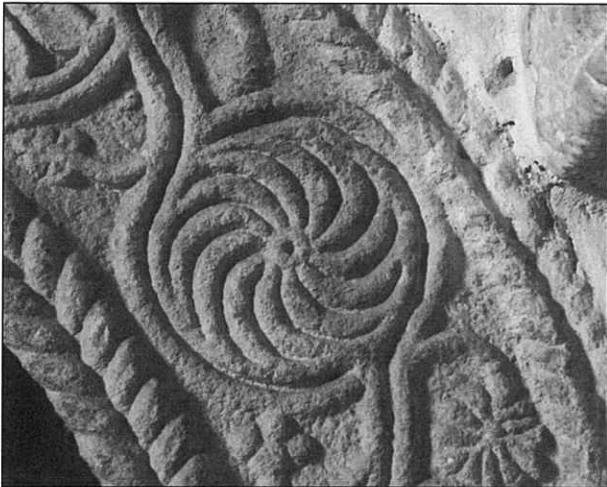
Fig. 20.- Hélice dextrógira del arco de la habitación norte

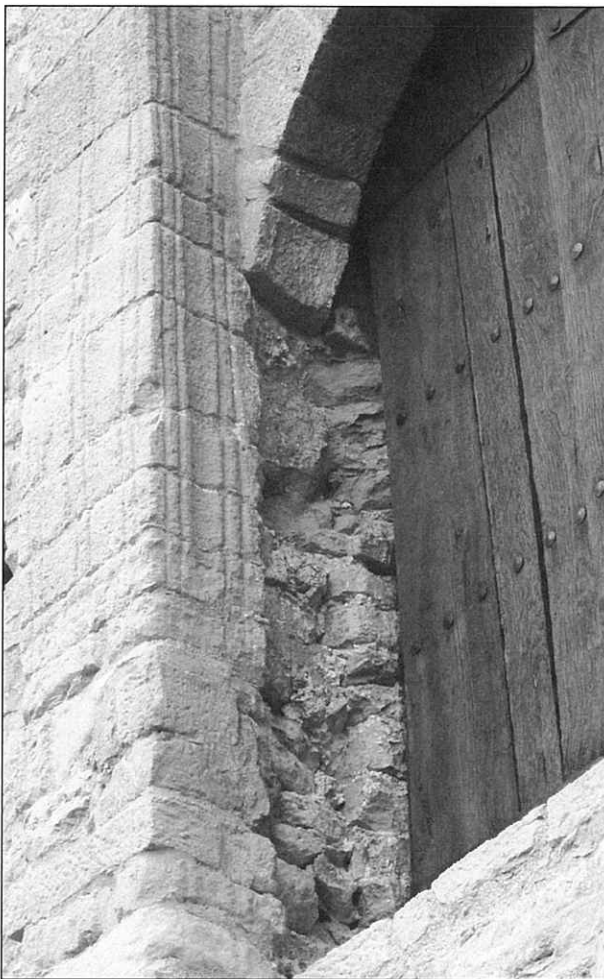
Fig. 25.- Huella de la jamba original de la ventana izquierda de la fachada norte. Se percibe el emplecton original

Estos vanos conservan una alteración constructiva manifestada en las huellas de un arranque total de las jambas originales de sus ventanas. Se percibe el *em-plecton* original de los muros (66 cm de espesor), al haber sido extirpadas las jambas originales. Semejantes huellas las observamos en el dovelaje de los arcos de las ventanas. Los arcos originales han sido igualmente extirpados. Los conservados actualmente son arcos introducidos durante la restauración realizada por Luis Menéndez Pidal durante los años 1929 a 1934. Existen

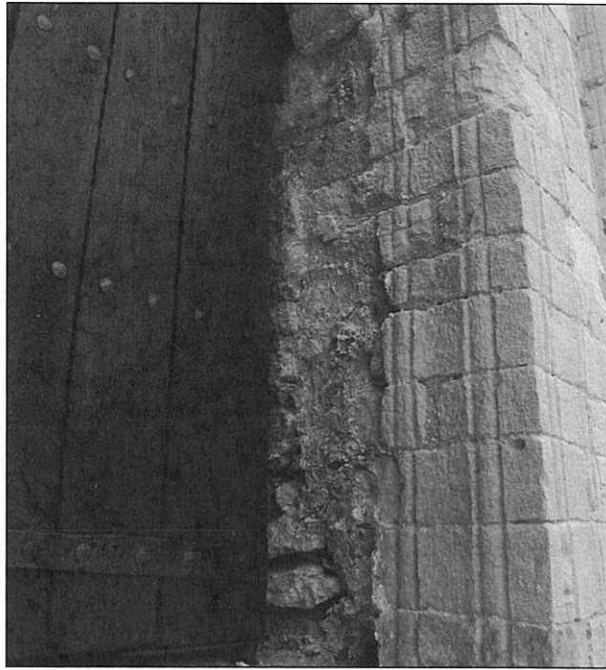
Fig. 29.- Huella de la jamba original de la ventana derecha de la fachada norte. Se percibe el emplecton original.

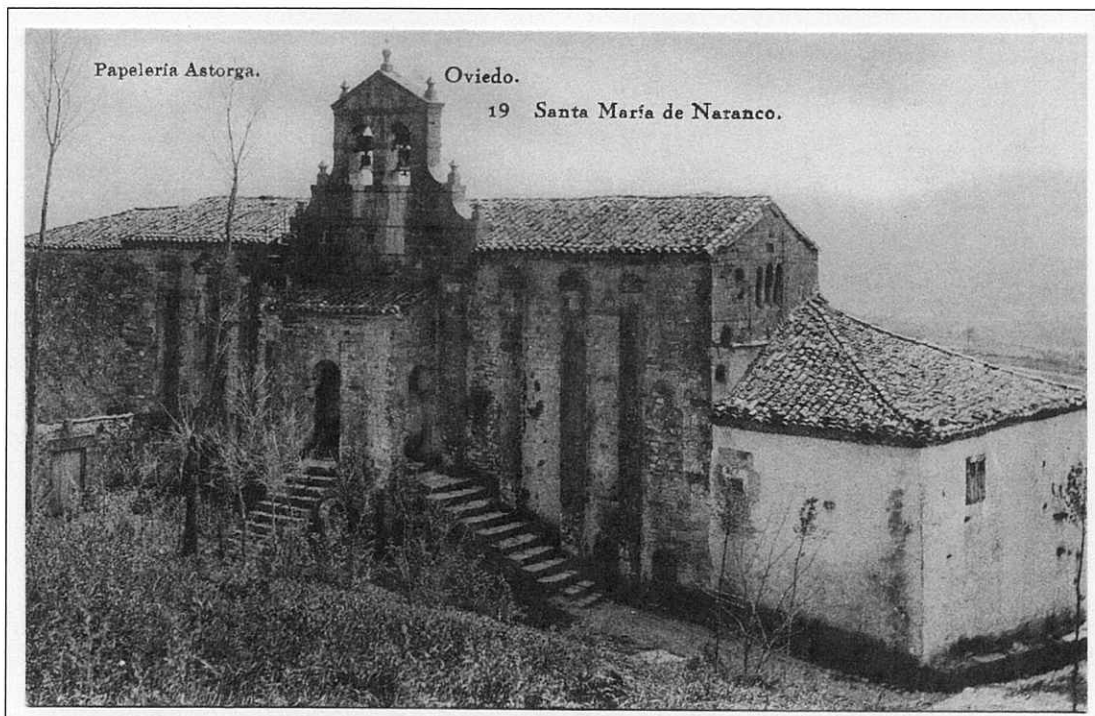
Fig. 30.- Vista noroeste de Santa María de Naranco en 1920. Se observan a ambos lados del vestíbulo los lienzos tapados donde se abrirían las ventanas originales

El estudio detallado y la certeza de que las ventanas de las fachadas de Santa María estuvieron tapiadas hasta que en el primer cuarto del siglo xx Luis Menéndez Pidal decidió abrir esos huecos, durante su intervención restauradora, nos llevan a invocar esta conclusión de reaprovechamiento.

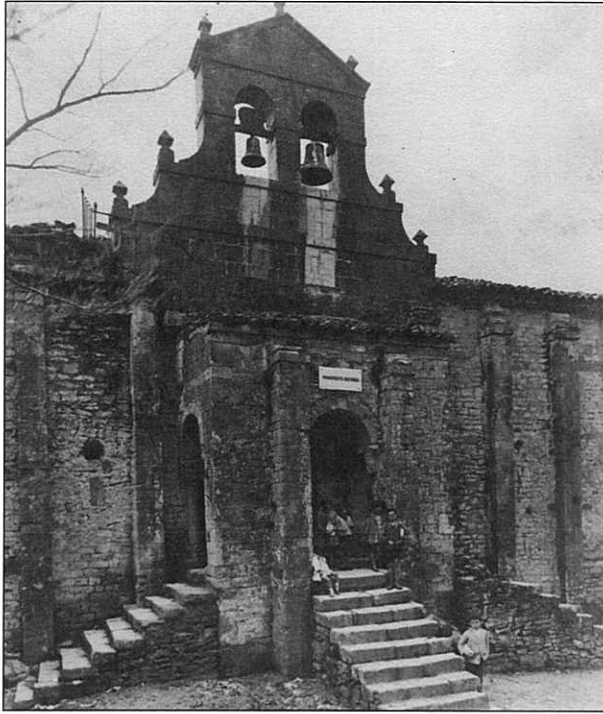
Fig. 31.- Vista norte de Santa María de Naranco en 1915. Se observan a ambos lados del vestíbulo los lienzos tapados donde se abrirían las ventanas originales.
