***Inundaciones fluviales en la cuenca del
río Sella en junio de 2010 y febrero de
2012. Validación del mapa de
peligrosidad por inundaciones en el Bajo
Sella.***

Trabajo Fin de Máster

Master en Recursos Geológicos e Ingeniería Geológica

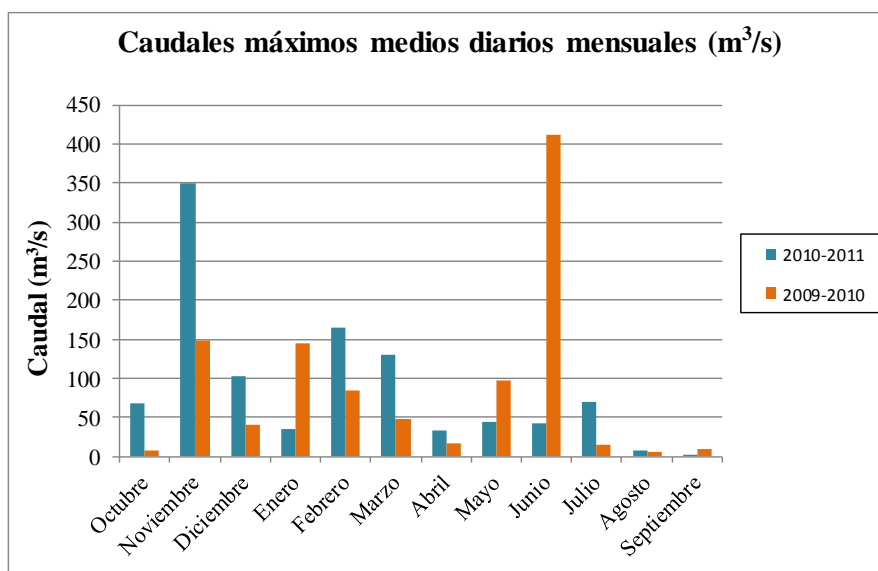
Gráfico 1. Relación de los caudales máximos medios diarios mensuales (m³/s) entre los años 2009-2010 y 2010-2011 (datos tomados del Ministerio de Agricultura, Alimentación, y Medio Ambiente).

Además de los caudales, de los datos que registra la estación A602-1292 ROEA-A ubicada en Cangas de Onís, se extrajo el anuario de aforos tanto para el año 2009-2010, como para el año 2010-2011. Este anuario de aforos relaciona los caudales máximos medios diarios mensuales (m³/s) durante los años hidrológicos anteriormente citados. La relación de ambos se muestra en el gráfico 1.

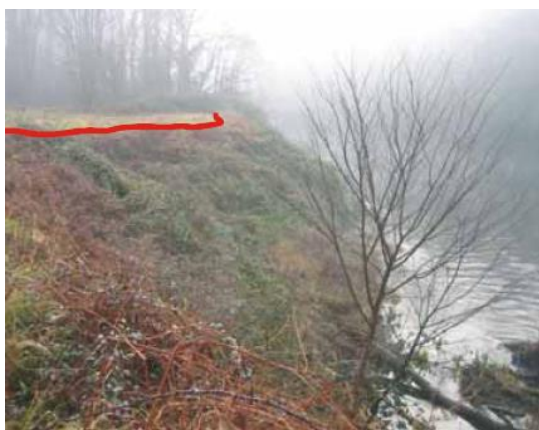
Figura 7. La línea roja marca el dominio público hidráulico ubicado en la coronación del talud de la orilla (tomado de MARM, 2009).

Muchas veces, el límite entre la orilla y la llanura aluvial es claro, basándose en un cambio neto de pendiente, el cual coincide con el límite del cauce histórico (figura 7).

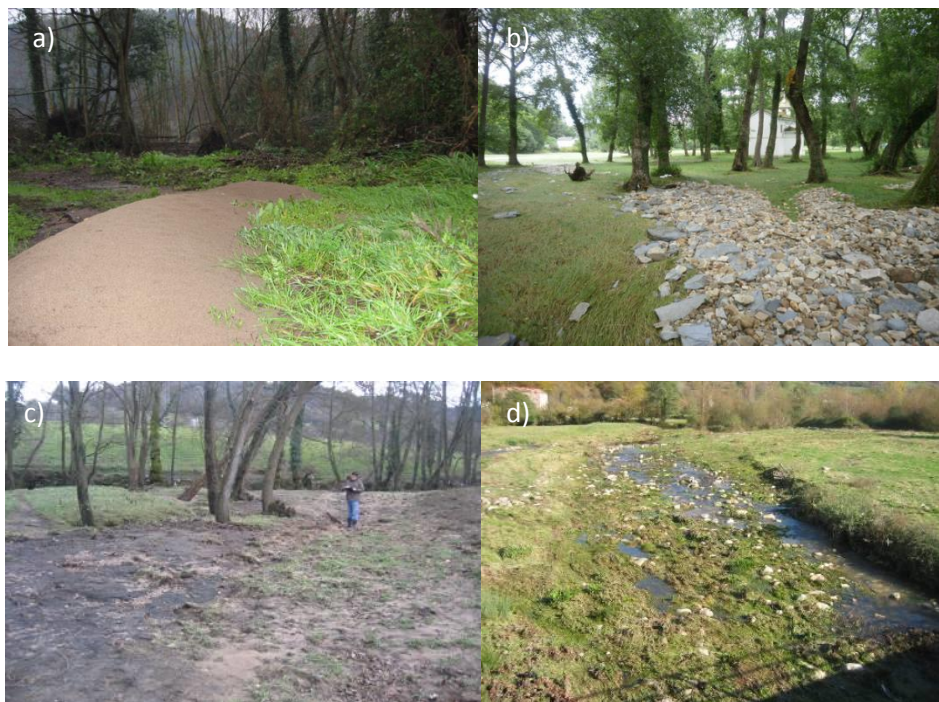
Figura 9. Indicadores de calado y velocidad de la lámina de agua en una inundación, “a” y “b” pertenecen a formas sedimentarias, mientras que “c” y “d” a formas erosivas (tomado de INDUROT).

Los principales indicadores del calado y la velocidad que alcanzó la lámina de agua durante la inundación son las formas erosivas y las formas sedimentarias. Las formas erosivas carecen de vegetación, su dimensión y morfología es variada diferenciando canales, depresiones irregulares, escalones netos y eliminación del material edáfico (figura 9a y 9b). Las formas sedimentarias presentan morfologías y granulometrías variadas, el techo de estas formas indican un calado mínimo (figura 9c y 9d). Tanto las formas erosivas como sedimentarias pueden aparecer representadas simultáneamente.

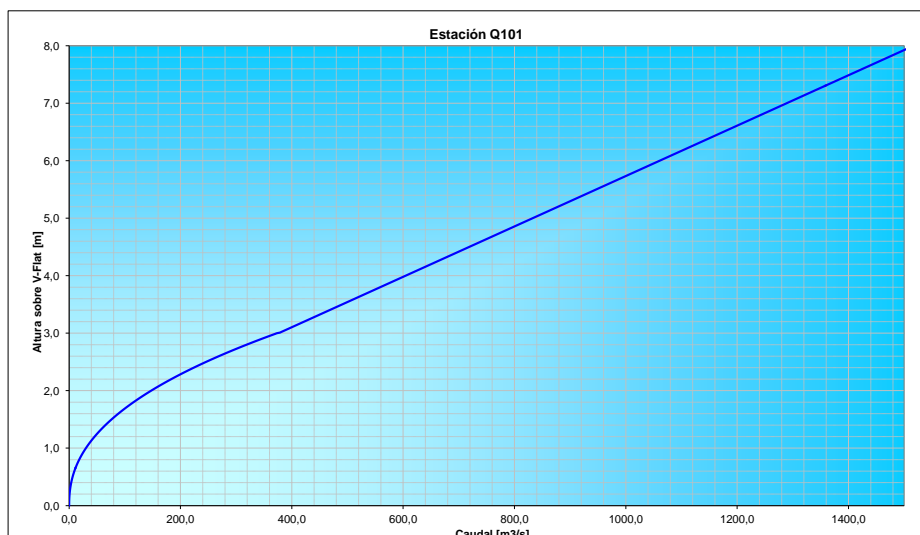
Figura 12. Curva de gastos de la estación SAICA Q101 de Arriondas (tomado de Confederación Hidrográfica del Cantábrico, 2011).

El caudal (m^3/s) y la altura (m) del nivel de agua alcanzado por el río, son algunos de los datos extraídos de las estaciones de control. Con los datos de caudal y la altura del nivel del agua se calcula la curva de gastos. La curva de gastos es una curva que muestra la relación entre la altura y el caudal del curso de agua en un río para cada estación de control. Destacar para la zona de estudio la estación ubicada en Arriondas (acentuada en azul claro en la tabla 8) ya que a partir de los datos recabados en dicha estación se obtiene la curva de gastos (figura 12), en la cual se representa la altura en metros de la lámina de agua en ordenadas y los caudales en m^3/s en abscisas.

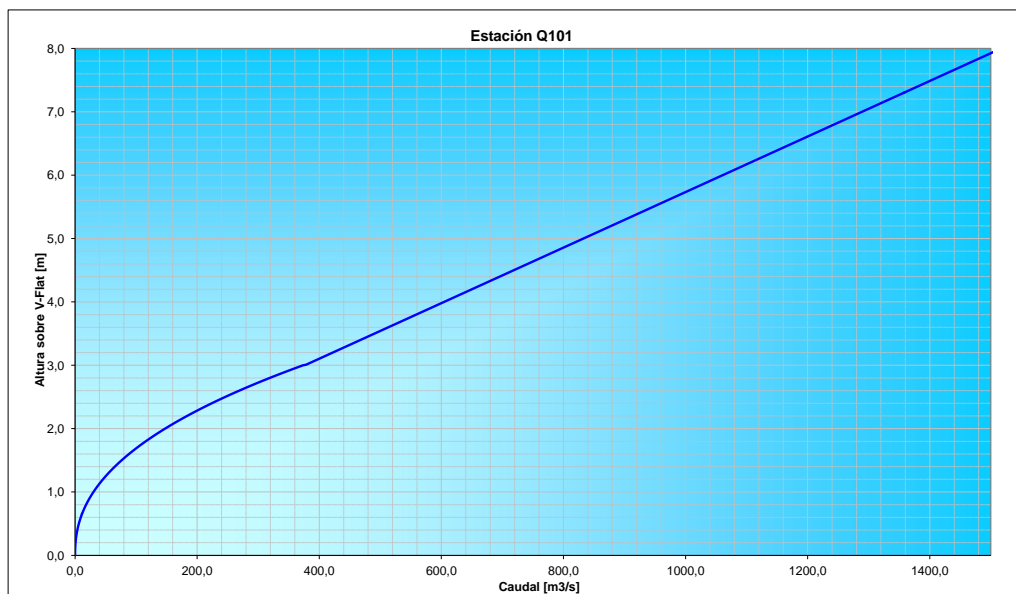
Figura 16. Curva de gastos de la estación SAICA Q101 de Arriondas (tomado de Confederación Hidrográfica del Cantábrico, 2011).

La metodología seguida para el cálculo del periodo de retorno se explicó previamente en el capítulo denominado “*Metodología de trabajo*”. Como se dijo en ese capítulo, el primer paso es recoger los datos de altura de la lámina de agua y del caudal para calcular la curva de gasto de la estación de control de interés. En este caso, la estación de interés para la zona de estudio es la que está ubicada en Arriondas (SAICA Q101) y la curva de gastos es la que se muestra en la figura 16. En ella se representa la altura en metros de la lámina de agua en ordenadas y los caudales en m^3/s en abscisas.

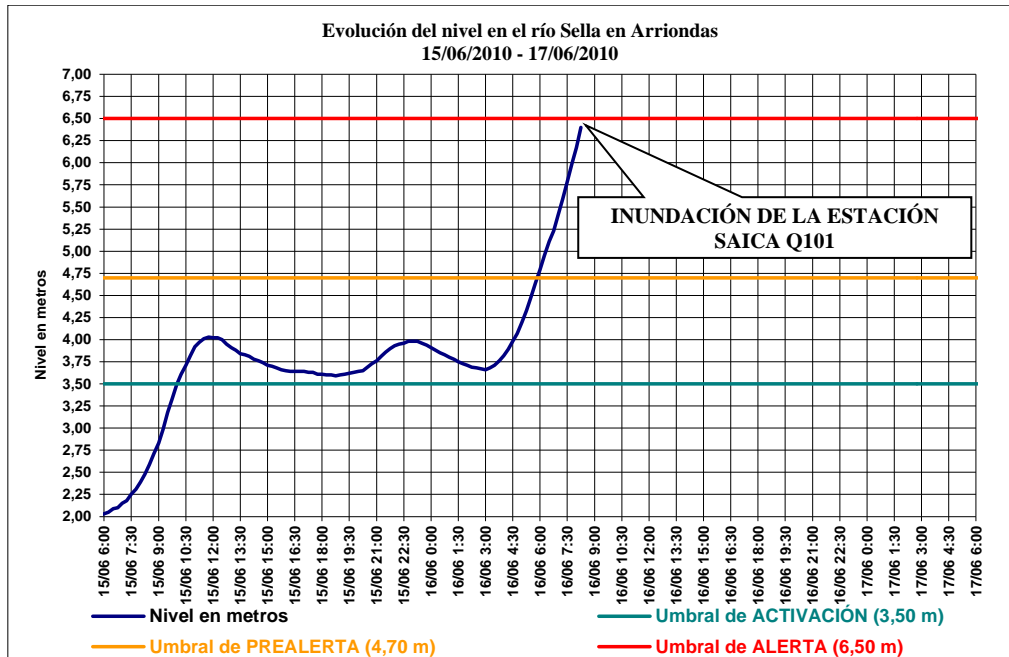
Figura 17. Evolución del nivel en el río Sella durante la inundación de junio de 2010 obtenido de la estación SAICA Q101 en Arriondas (tomado de Confederación Hidrográfica del Cantábrico, 2011).

y queda inoperativa. El último dato sobre la altura del nivel de agua que se registra a la hora citada es de 6,4 metros, pasando el umbral de prealerta y estando a solo 0,10 metros de alcanzar el umbral de alerta (figura 17).

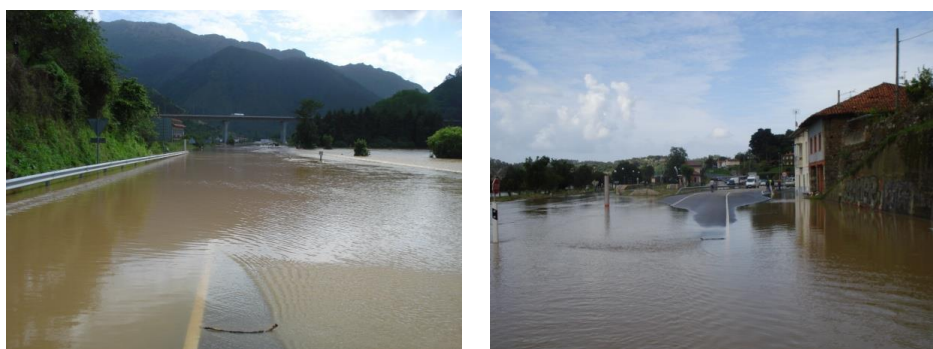
Imagen 1. En ambas fotos se observa el alcance de la inundación en la localidad de Llovio (tomado de INDUROT).

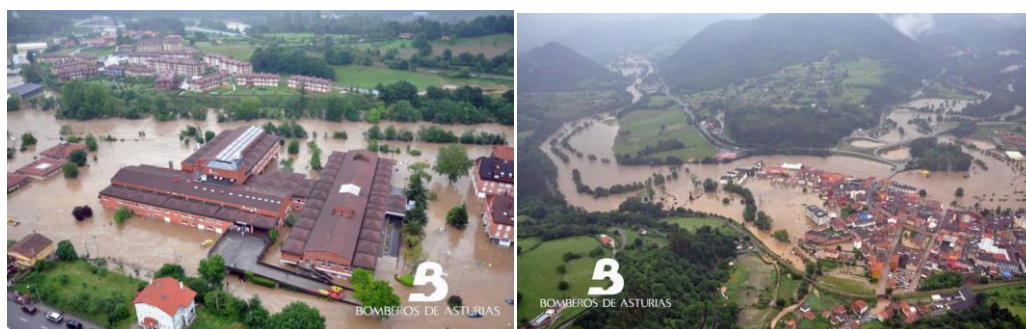
Imagenes 2. Alcance de la lámina de agua producida por la avenida en las inmediaciones de Arriondas (tomada de Bomberos de Asturias).

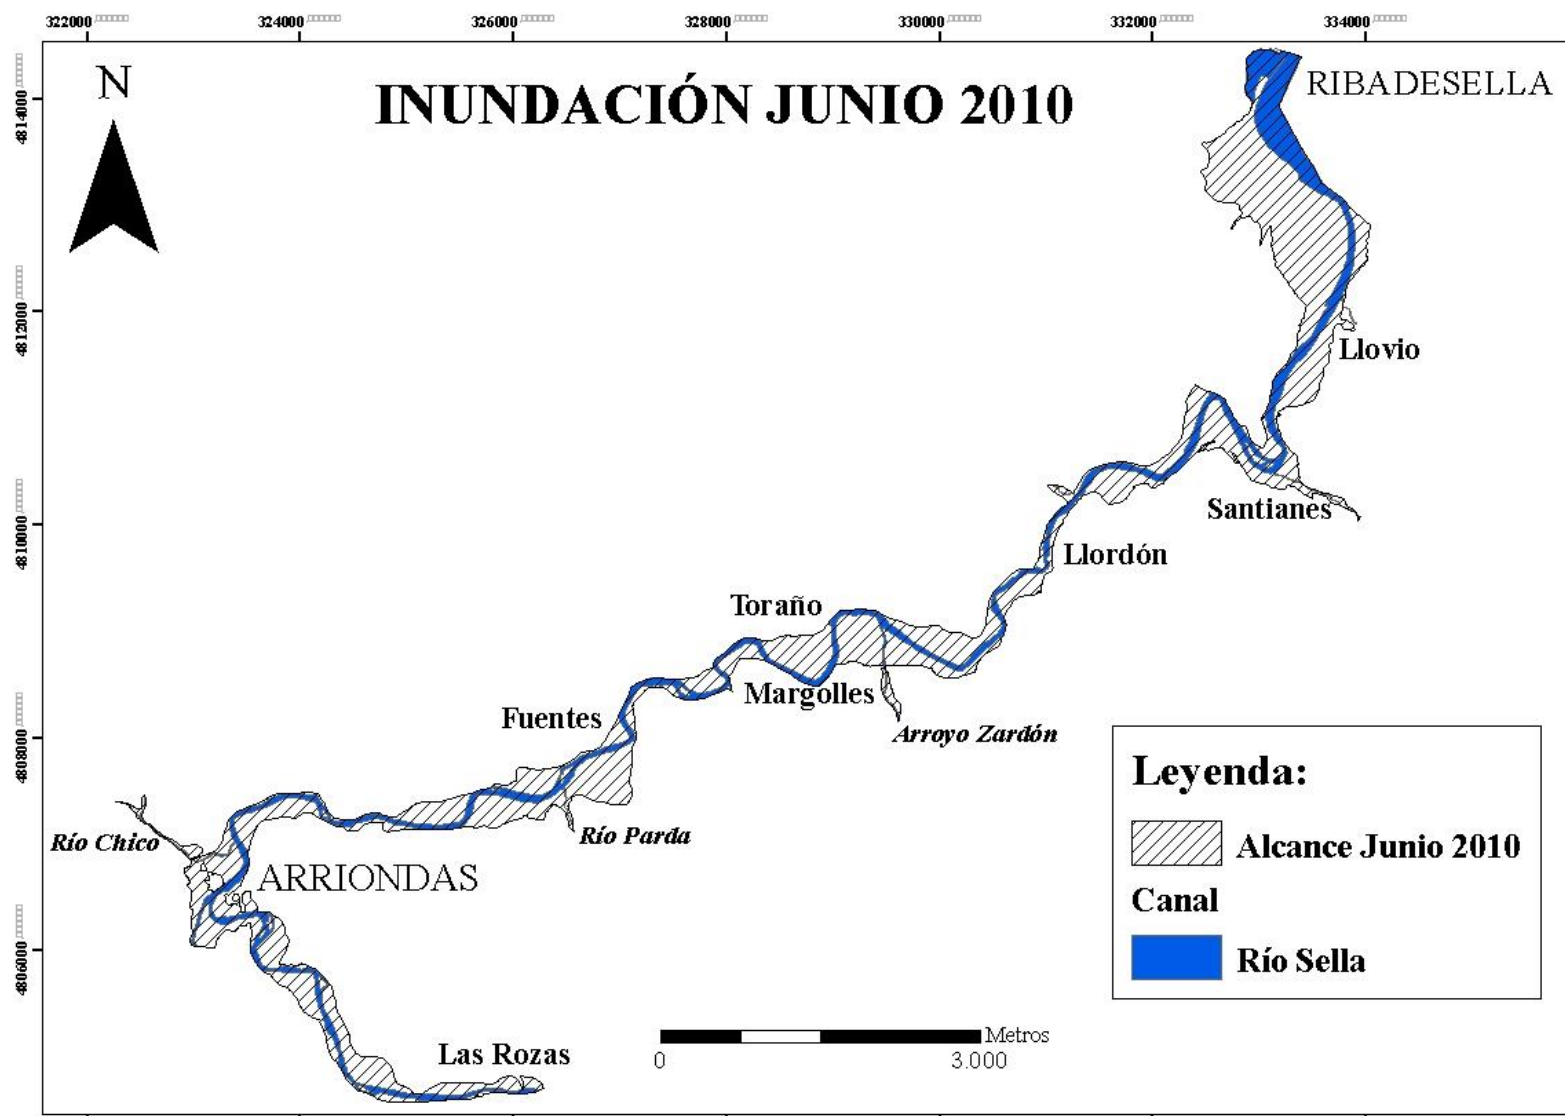
Figura 20. Alcance de la mancha de inundación en la subcuenca del Bajo Sella durante el 10-16 de Junio 2010 (tomado de TRAGSA, 2011).

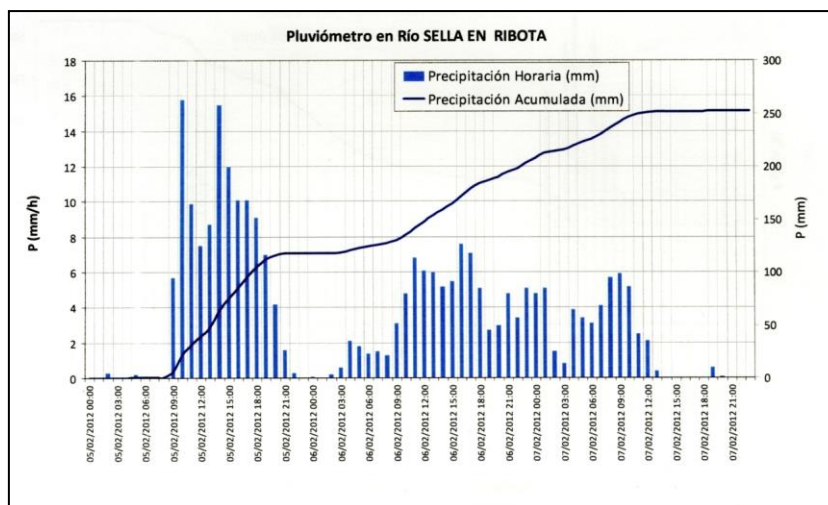
Gráfico 2. Datos de precipitación del Rio Sella para el periodo del 2 al 7 de febrero de 2012 (tomado de TRAGSA, 2012).

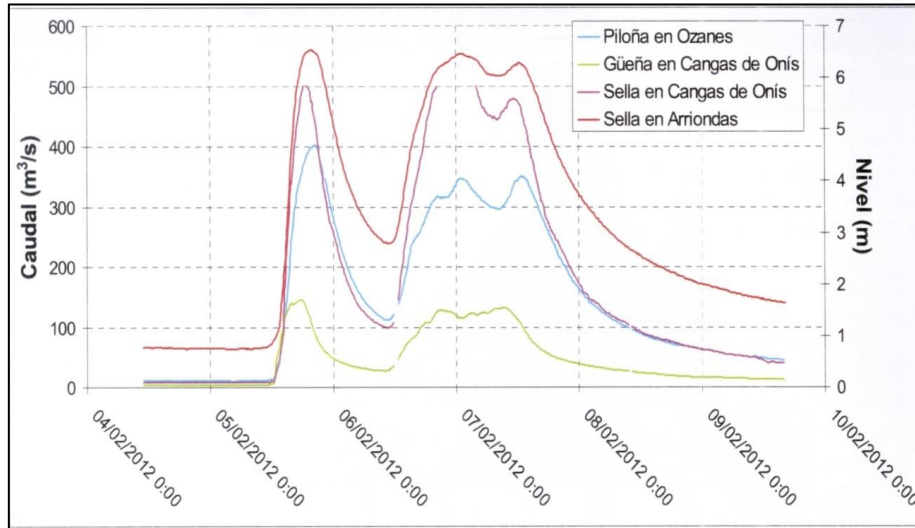
Figura 21. Hidrograma de avenidas en los principales cauces de la cuenca del río Sella. (tomada de TRAGSA, 2012).

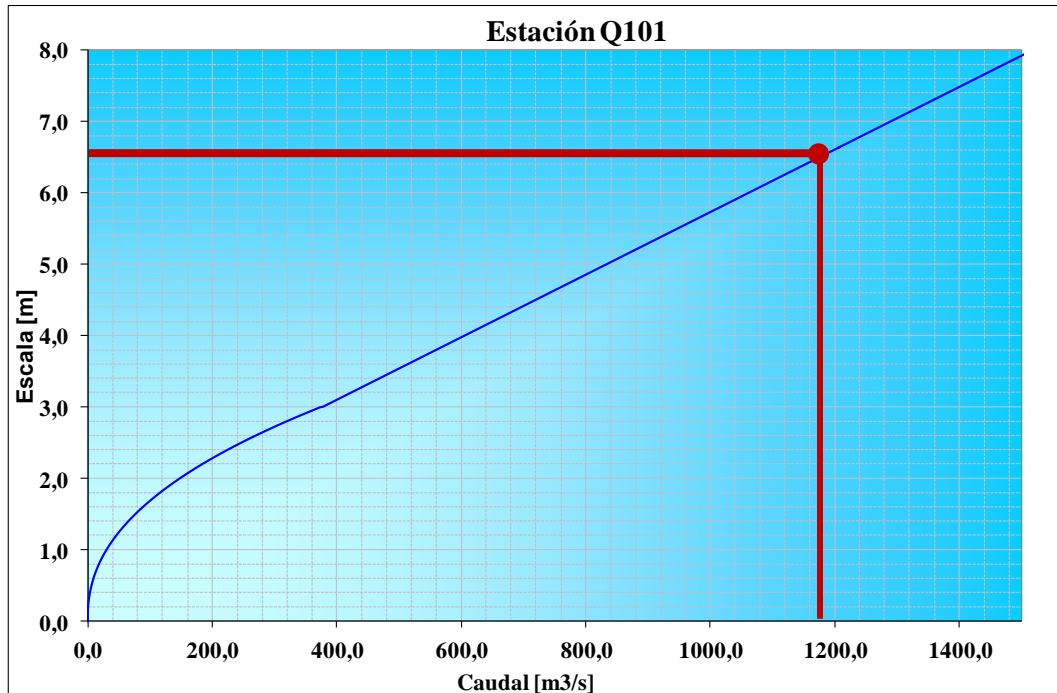
Figura 23. Detalle de los datos de la inundación de febrero de 2012 en la curva de gastos de la estación SAICA Q101 de Arriendas y en la tabla de relación caudal-periodo de retorno (tomado de Confederación Hidrográfica del Cantábrico, 2011).

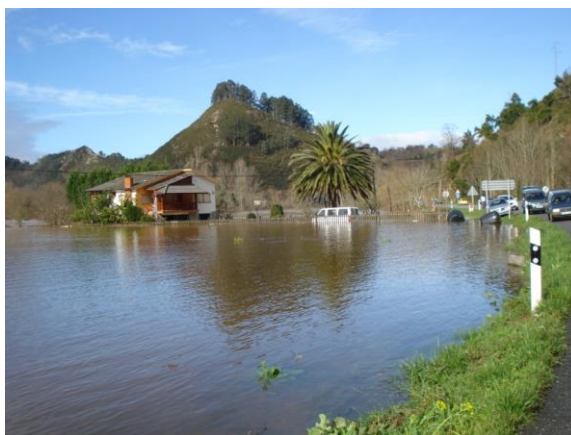
Imagen 3. Inundación en Santianes (tomado de INDUROT).

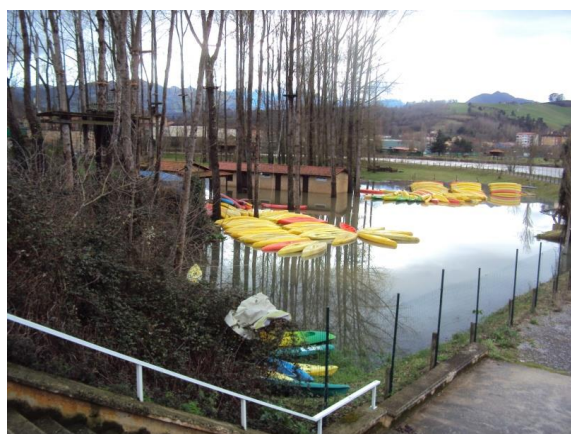
Imagen 4. Alcance del agua en Arriondas (tomado de INDUROT).

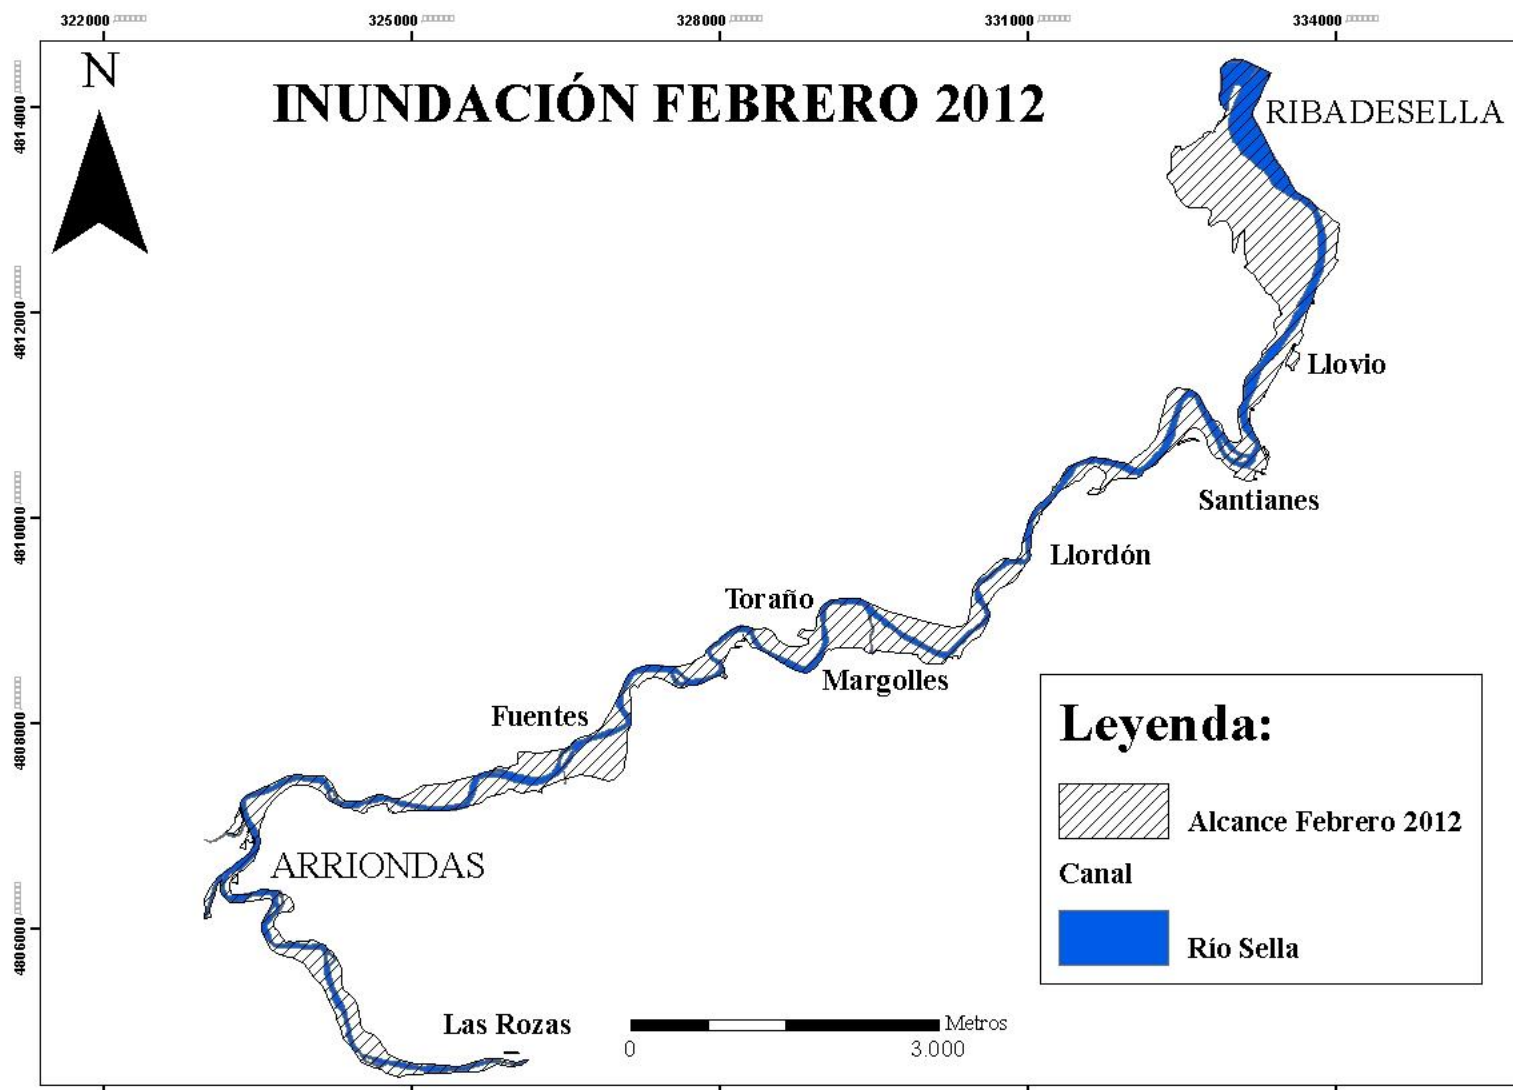
Figura 25. Alcance de la lámina de agua que dejó a su paso la inundación producida en la subcuenca del Bajo Sella durante el 5-7 de febrero 2012 (tomado de TRAGSA, 2012).

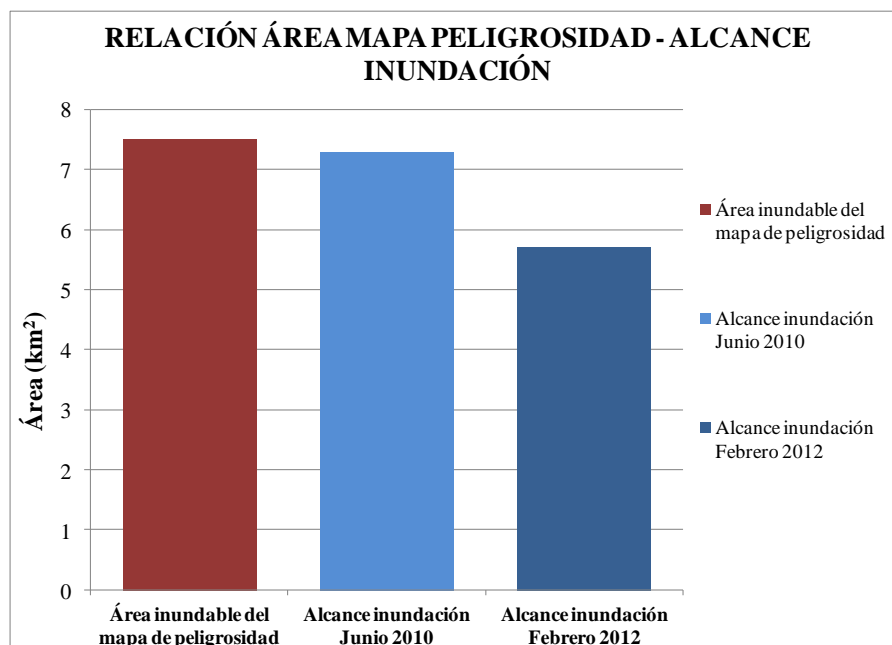
Gráfico 3. Relación entre el área del mapa de peligrosidad con el área del alcance de la lámina de agua para la inundación de junio 2010 y febrero 2012.

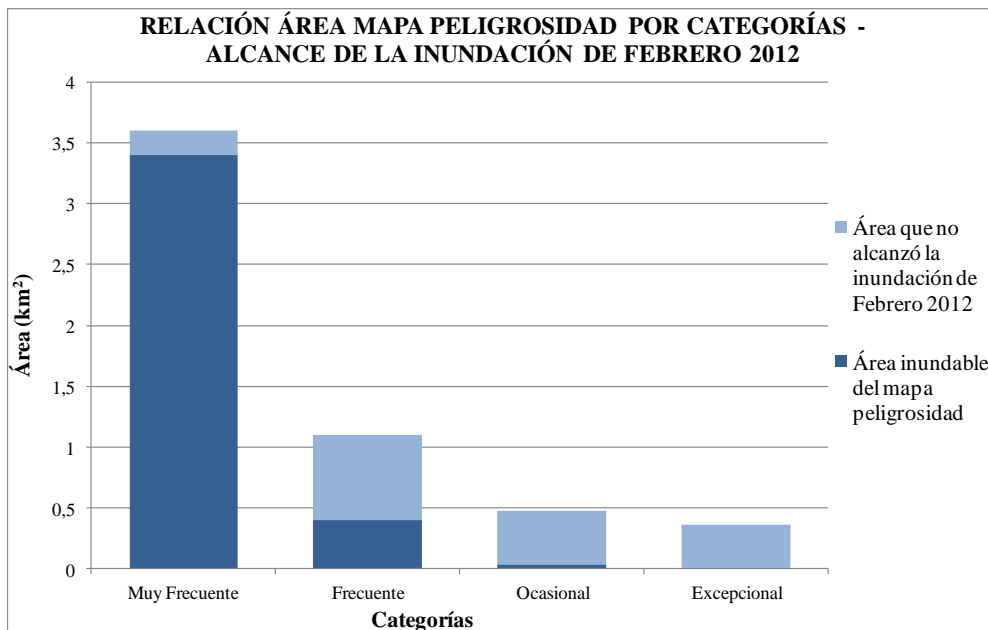
Gráfico 6. Relación del área, en kilómetros cuadrados, entre el mapa de peligrosidad y el alcance de la inundación de febrero de 2012 por categorías.

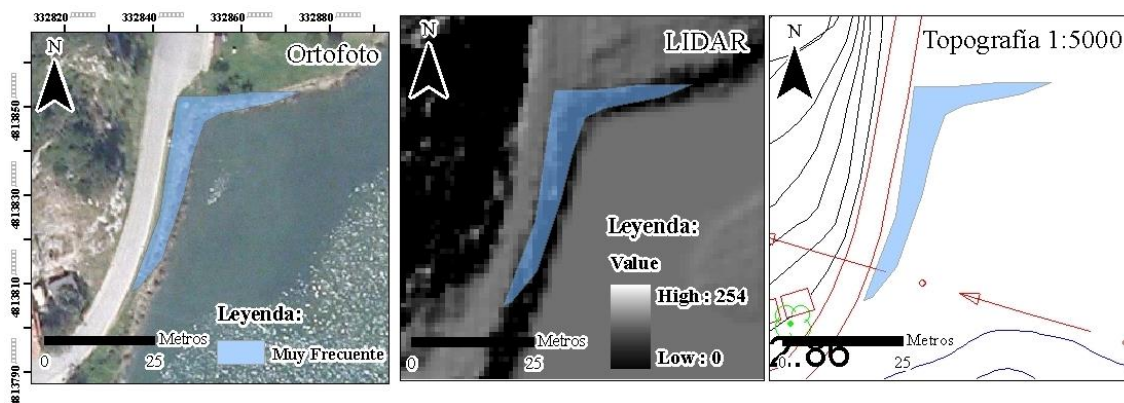
Figura 28. Discrepancia cartográfica de la lámina de agua: ortofoto, LIDAR y topografía 1:5000 con los que se realizó la comparación. Este caso en concreto ocurrió para el análisis de la inundación de junio de 2010.

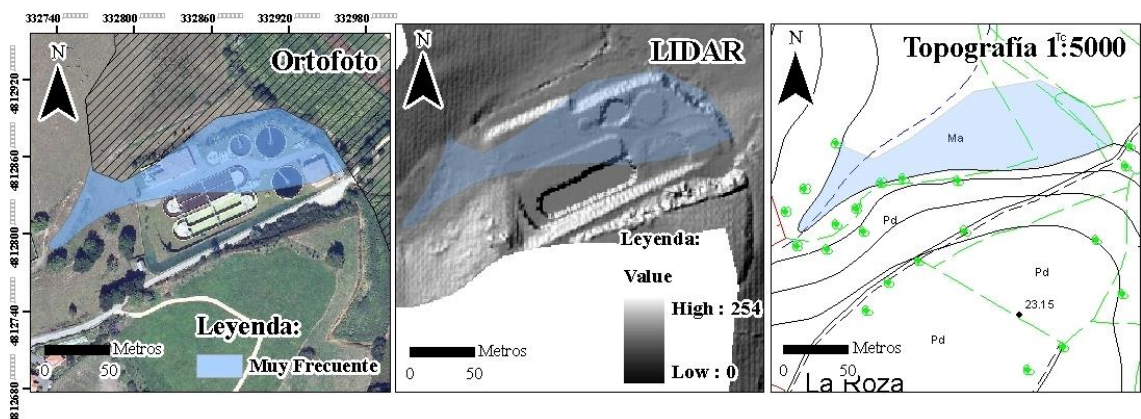
Figura 30. Discrepancias por modificación topográfica debido a la construcción de una depuradora en Ribadesella: ortofoto, LIDAR y topografía 1:5000 con los que se realizó la comparación. El polígono de categoría “muy frecuente” pertenece al exceso de peligrosidad de la inundación de febrero de 2012.

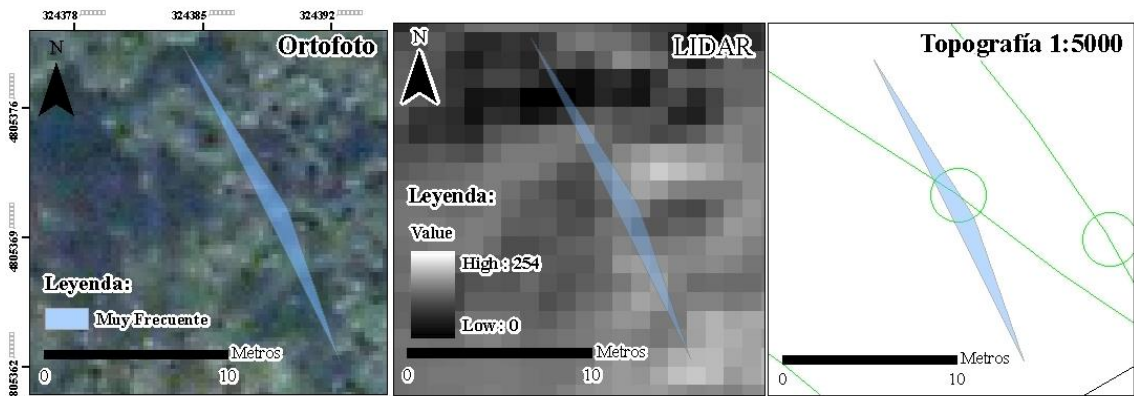
Figura 33. Escala: ortofoto, LIDAR y topografía 1:5000 en los que se realizó la comparación. Este polígono pertenece al estudio del mapa de peligrosidad con la inundación de febrero de 2012.
