MÁSTER UNIVERSITARIO DE ORTODONCIA Y ORTOPEDIA DENTOFACIAL

**EFFECTOS DELETÉREOS DERIVADOS DEL USO DE
MICROTORNILLOS EN ORTODONCIA**

**Trabajo Fin de Máster
MAYO 2015**

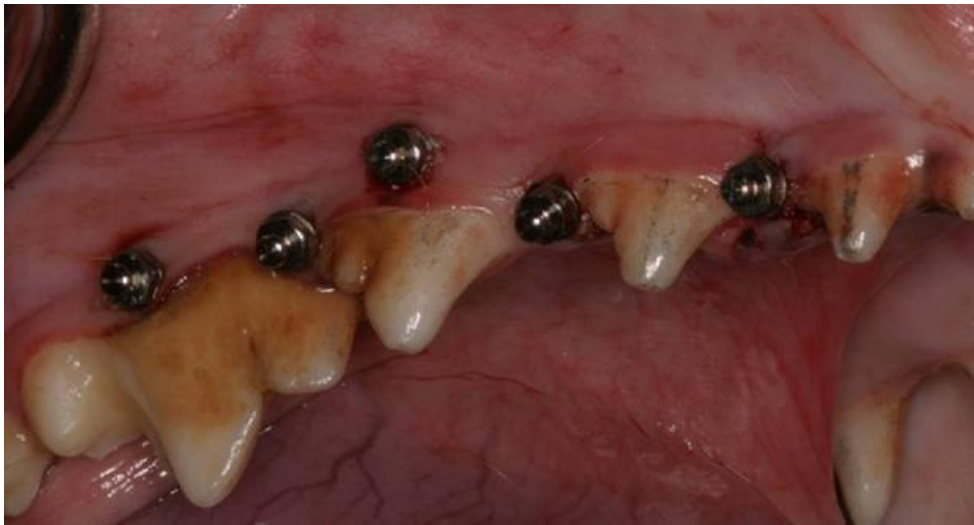
Figura 1. Imagen en la que se aprecia la colocación de los microtornillos. (Tomada de Dao y cols., 2009).

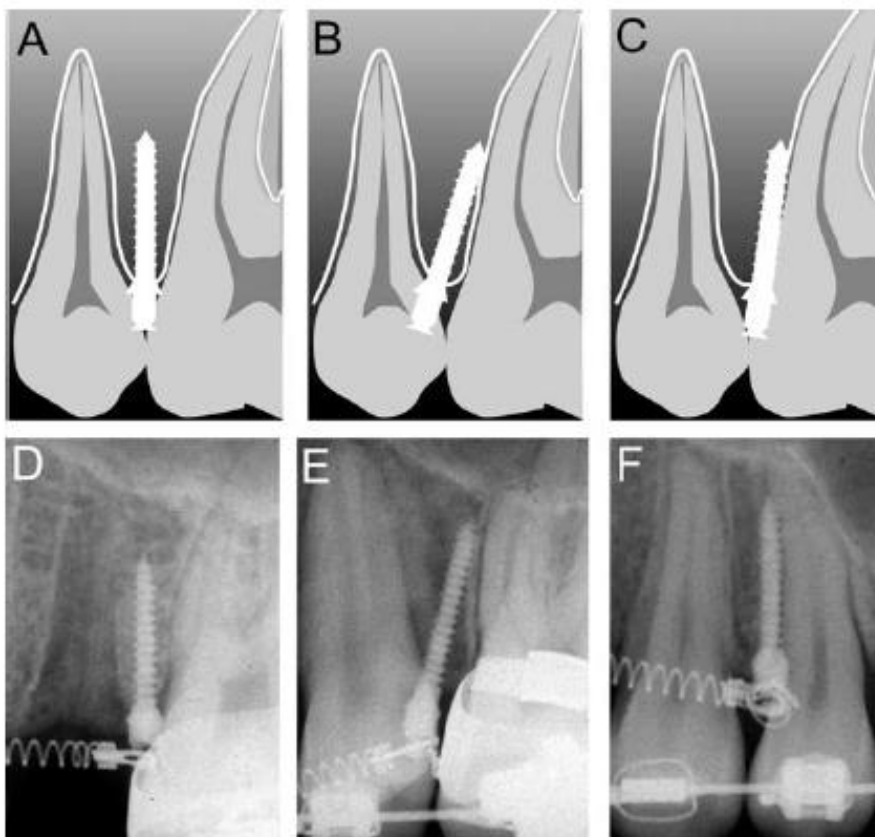
Figura 6. 6A y 6D microtornillo estaba absolutamente separado de la raíz del diente raíz del diente; 6B y 6E la punta del microtornillo parece que está en contacto con la lámina dura; 6C y 6F el cuerpo del microtornillo sobrepasa la lámina dura. (Tomada de Kuroda y cols, 2007).

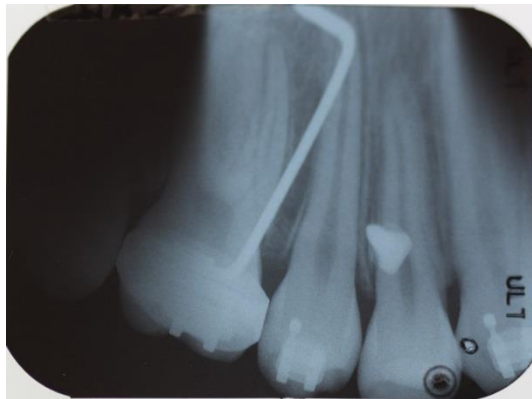
Figura 10. En la radiografía se puede apreciar el microtornillo en contacto con el primer premolar superior.

Bajo anestesia local (articaína 1:100.000 epinefrina) se insertaron dos microtornillos de 1,6 mm de diámetro y 8 mm de longitud a través de la encía insertada, estableciendo contacto con los dos primeros premolares superiores a la altura del tercio medio radicular. Se verificó el contacto con las raíces con una radiografía periapical (*Figura 10*), y clínicamente, ya que se produjo un gran aumento en el torque de inserción del microtornillo en el momento en que se produjo el contacto radicular.

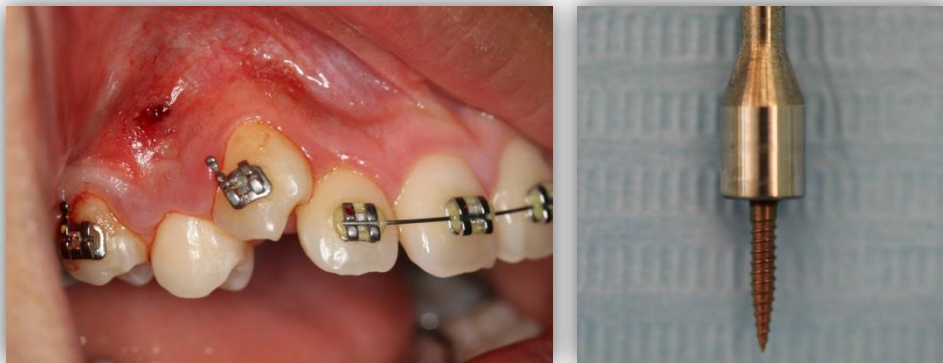
Figura 11. Muestra la retirada del microtornillo tras contactar con la raíz del primer premolar superior.

Posteriormente los microtornillos se retiraron de manera inmediata (*Figura 11*). Tras retirar los microtornillos se estableció un periodo de cicatrización de 8 semanas, tiempo que iban a permanecer los premolares en el maxilar del paciente hasta su exodoncia.
