SEGUIMIENTO ARQUEOLÓGICO DE LAS OBRAS DE RECONSTRUCCIÓN DEL PUENTE RAICÉU (CECEDA)

Elías Carrocera Fernández y Gerardo Sierra Piedra

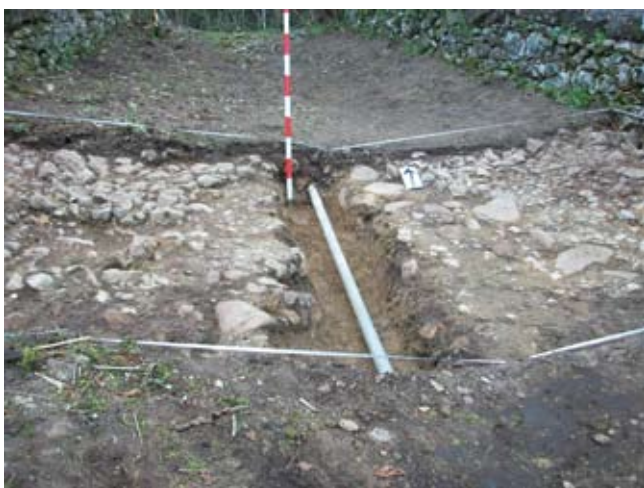
2. Detalle del sondeo practicado en el centro del tramo conservado del puente en la margen derecha. En la imagen se puede apreciar la citada conducción, cuya caja ayudó a que el puente se desmoronase, al incidir sobre las dovelas centrales del arco.

izquierda. En este caso, los distintos suelos están alterados y removidos por diversas raíces de gran porte y por la excavación que se realizó para introducir la conducción de agua reseñada en su momento. Simplemente se atisban retazos claros de un suelo de balasto y del último relleno-suelo del siglo XX.

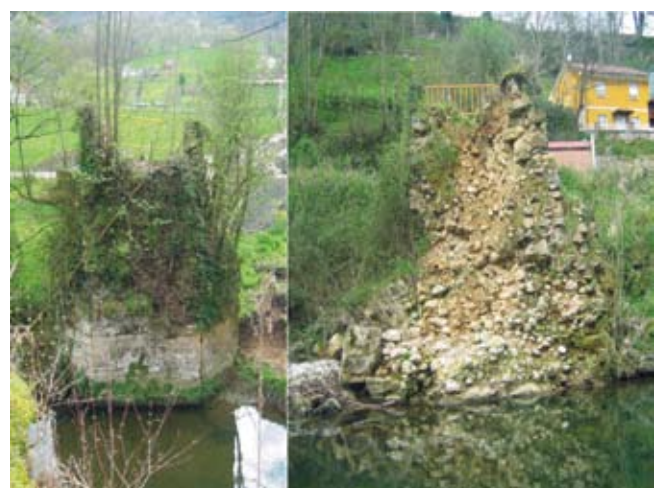
3. Imágenes de los sectores derecho e izquierdo antes de comenzar la limpieza arqueológica.

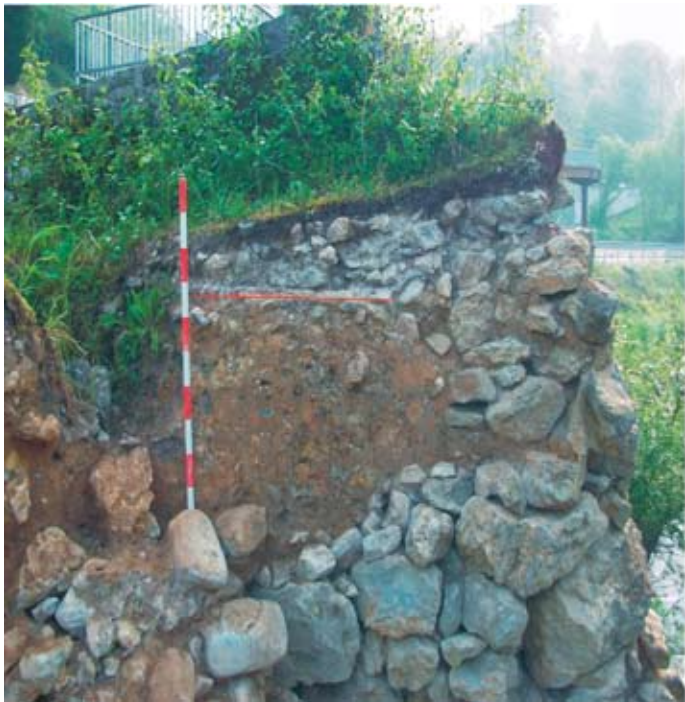
5. Estratigrafía de los suelos en la margen izquierda. Al estar más cercanos a la margen del río, la diferenciación entre las cotas de los suelos resulta más difícil de precisar, ya que prácticamente se solapan sin hiatos de relleno. La línea roja señala la superposición de suelos, siendo el más perceptible uno de balasto.

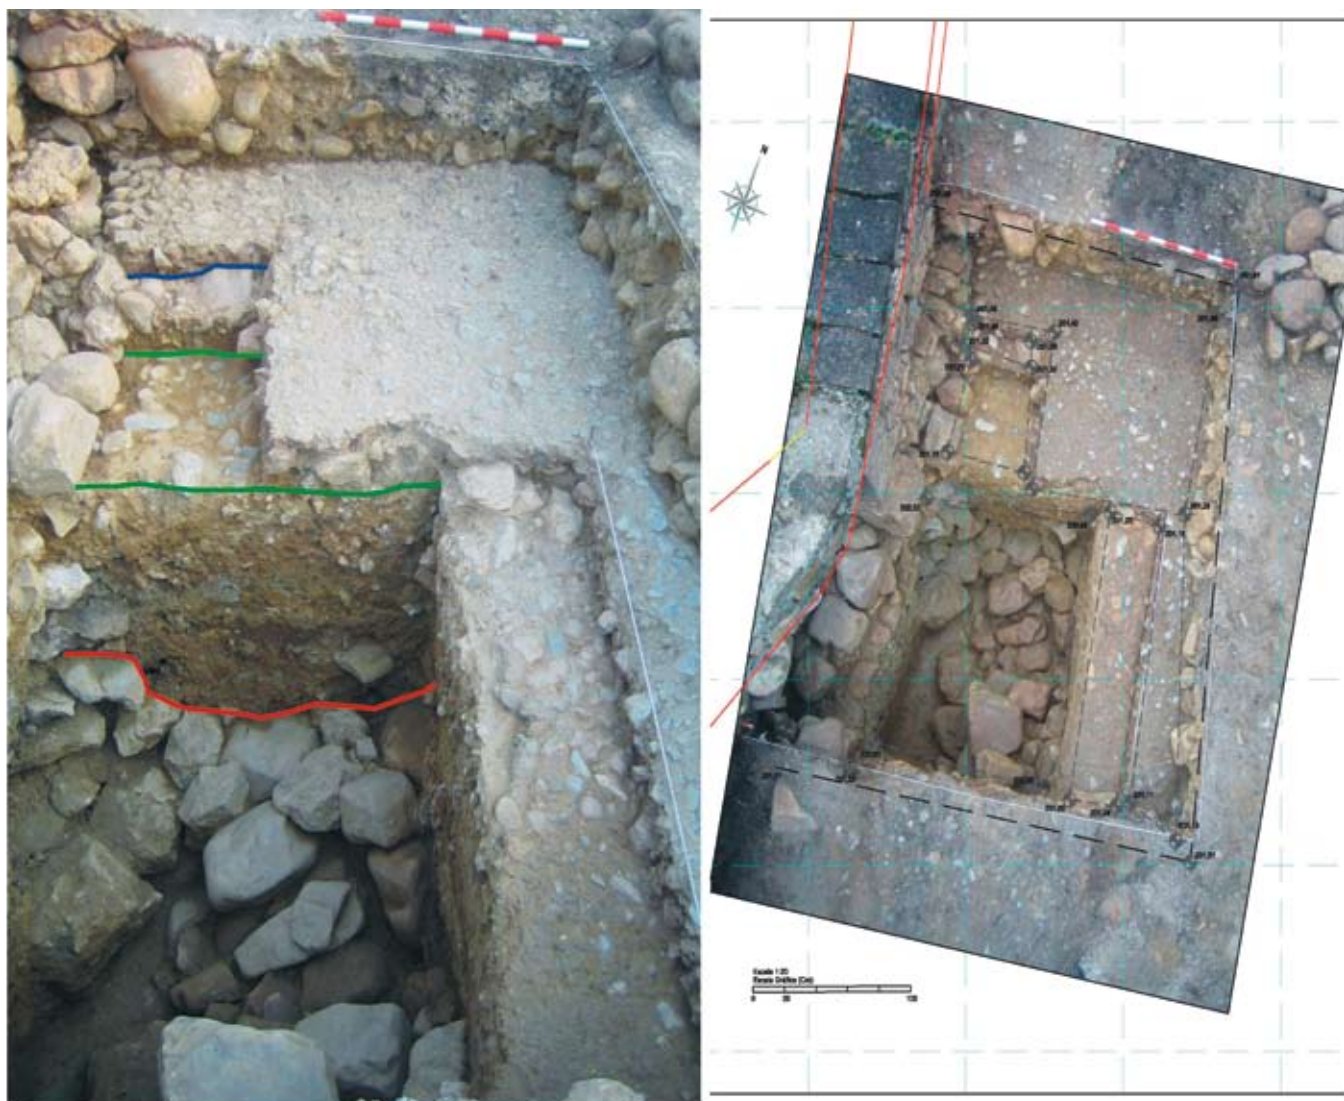
7. La línea roja marca el límite entre el *statumen* y el *rudus*. Las líneas verdes indican la presencia de lo que puede ser un suelo o la compactación del *rudus* señalado. La línea azul señala la parte superior del *pavimentum*. Por encima aparece el pavimento de balasto, y sellándolo, el relleno para minimizar la pendiente y definir el último suelo.

La estratigrafía de la excavación determina una secuencia relativa en la que podemos intuir los siguientes acontecimientos: un nivel de relleno de preparación a base de grandes cantos; por encima de éste se observa un relleno de tierras y arcillas que se nivela mediante una superficie de cantos rodados. Este hiato puede estar indicando el nivel sobre el que se va a asentar la futura calzada. No obstante, teniendo en cuenta el rumbo bastante menos pronunciado que el del suelo posterior, también podría interpretarse como el de una primitiva calzada que daba acceso a un paso de madera, con una cota más baja que la del futuro puente de piedra. Sellando todo esto, existe un suelo también de cantos rodados que asume la pendiente necesaria para culminar en el “lomo de burro” característico de estas infraestructuras de arco apuntado. En un momento determinado de la historia del puente, a este suelo se le superpone otro definido con balasto, que asume el mismo ritmo de pendiente y la misma anchura que el anterior.

La impresión que tenemos es que estamos ante una fórmula que resulta una reminiscencia de técnicas ancestrales de construcción de calzadas. De tal manera, a modo de *statumen*, vemos un paquete de grandes bolos que sirve de base o de inicio a las obras de configuración de la calzada asociada al puente. Después, un paquete de gravas y arcillas que configurarían el *rudus*, fase que normalmente suele ir compactada; circunstancia que nos puede llevar erróneamente a considerarla como un suelo de uso.

Por encima se encuentra una mixtura entre *nucleus* y *pavimentum*; este suelo se diseñó a base de gravas de gran tamaño combinadas con cantos de río de pequeño tamaño en su mayoría.

Una fase distinta que se conserva en buen estado y en casi su totalidad se realizó a base de fragmentos calizos, muy en la línea del balasto utilizado en las infraestructuras viarias de los ferrocarriles.

Por encima, después de un relleno para subir la cota y minimizar el “lomo de burro” se diseñó un suelo nada homogéneo a base de fragmentos pétreos de distinta naturaleza. Durante la excavación se documentó un minúsculo fragmento cerámico asociado al nivel de compactación del *rudus*.
