Han quedado establecidas las áreas de mayor homogeneidad para la construcción, planteando la idoneidad de los sistemas edificatorios por áreas e informando sobre los terrenos aptos para cimentar.

Developing the geotechnical cartography of Badajoz is the principal objective of this doctoral thesis, including the environmental aspects which may have an influence on building foundations. A group of plans have been designed to offer a basic geotechnical map of Badajoz city. They include the characteristics of the different soil layers and its application on the construction field. A detailed documentation has been accomplished after a deep research and nine layers have been identified: landfill, clay and silt, sand, gravel in sand, gravel, rocks, and groundwater. The position and thickness of every layer, which has been mentioned before, has also been graphically documented on the Mapping.

UNIVERSIDAD DE OVIEDO

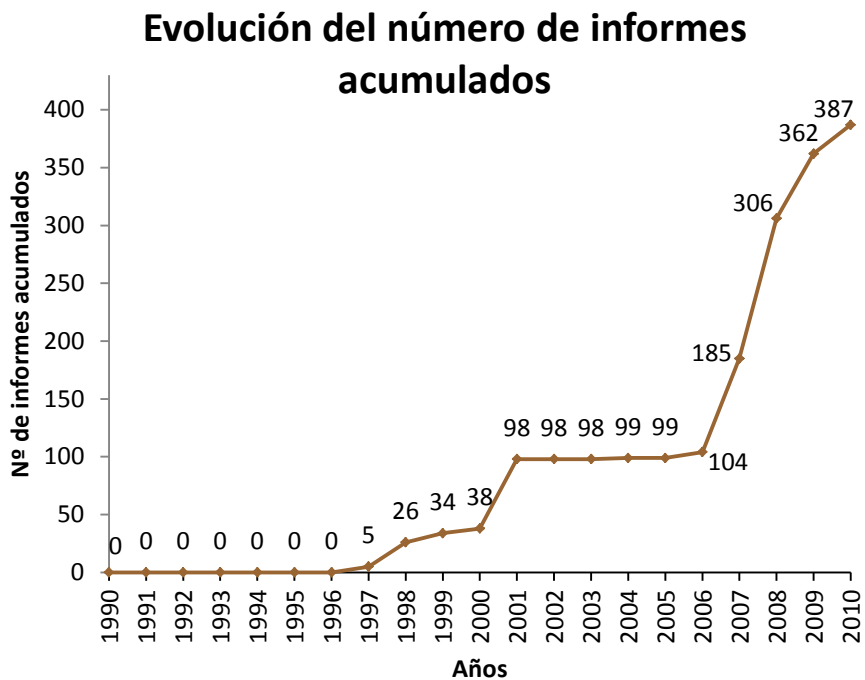
Esta figura permite constatar los años en los que la geotecnia ha gozado de mayor auge en Badajoz, concretando su evolución en las dos décadas estudiadas. Dependiendo de las características del municipio, la representación gráfica anterior modificará su expresión, variando de unas localidades a otras. Se aprecia, así mismo, cuando existe un mayor crecimiento de la información.

Figura 3.1 Informes recopilados entre 1990 y 2010.

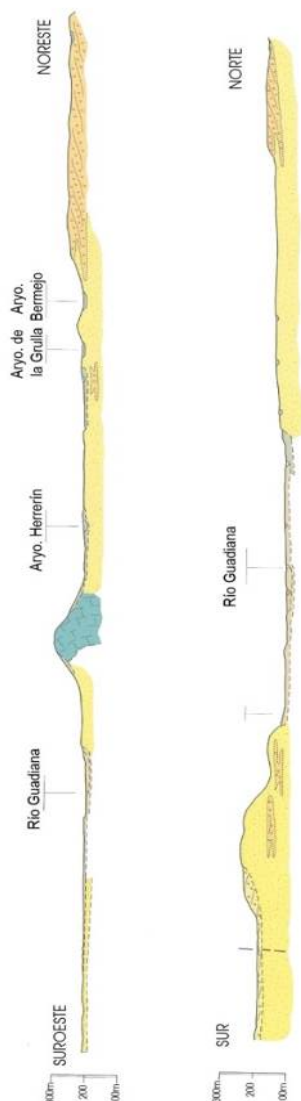
Figura 4.1 Cortes geológicos de la ciudad de Badajoz.
Mapa geológico de la ciudad de Badajoz, MAGNA.

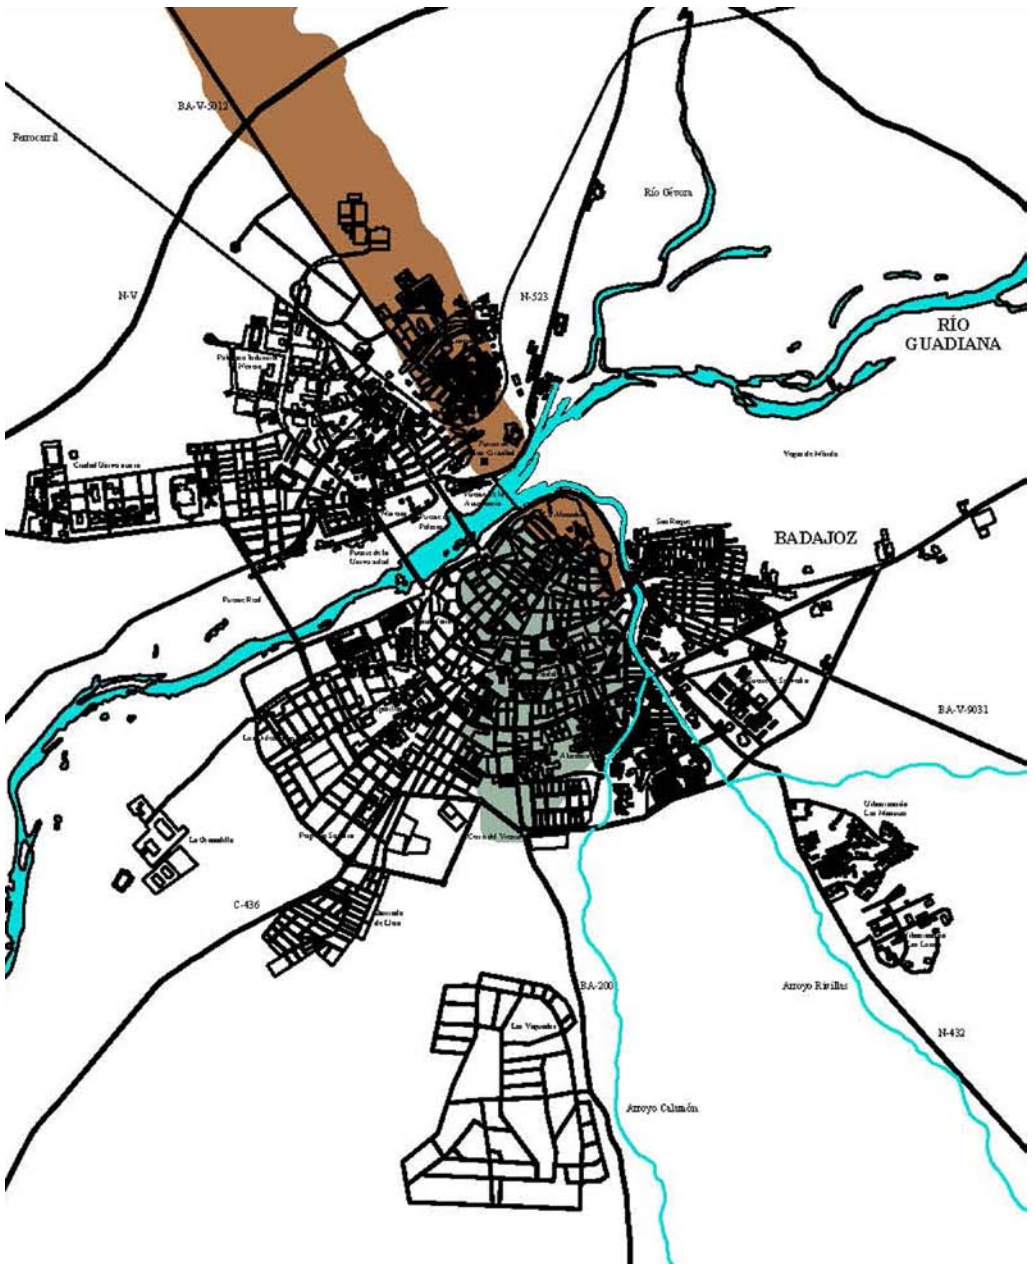
Figura 4.9 Mapa de zonificación geotécnica Área I.
Instituto Geológico y Minero de España.

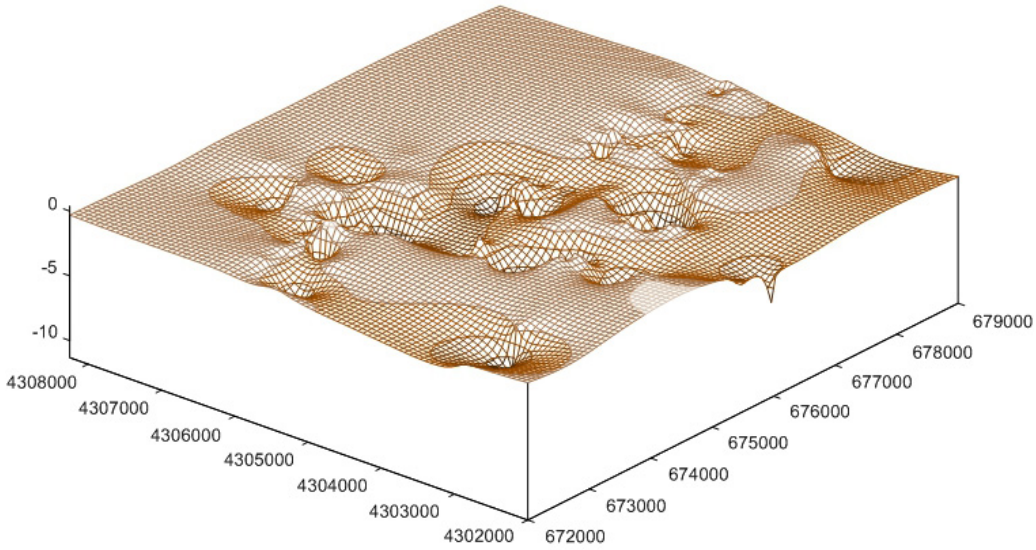
Figura 5.41 Representación tridimensional de la profundidad de la capa de intercalación de arenas en arcillas de la ciudad de Badajoz.
