UNIVERSIDAD DE OVIEDO  
FACULTAD DE GEOLOGÍA

TRABAJO FIN DE MASTER

**ESTUDIO GEOTÉCNICO DE “LA PLANTA DE  
LA HERRADURA” (MIERES DEL CAMÍN)**

MASTER OFICIAL EN RECURSOS GEOLOGICOS E INGENIERIA  
GEOLOGICA

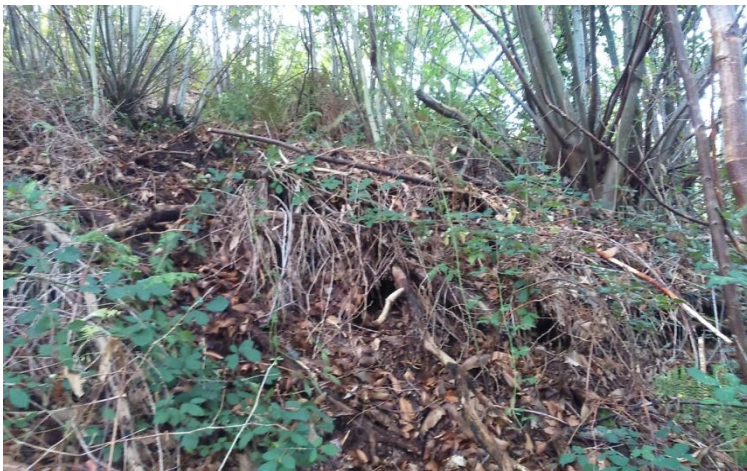
**Figura 8:** Foto perteneciente a la estación 1. Superficie de escorrentía.

en los que la vegetación ha sido eliminada y el suelo queda a la intemperie. El suelo no presenta cicatrices erosivas claras y bien desarrolladas, pero se identifican zonas del suelo limpias de vegetación y raíces de árboles en superficie (eliminación de

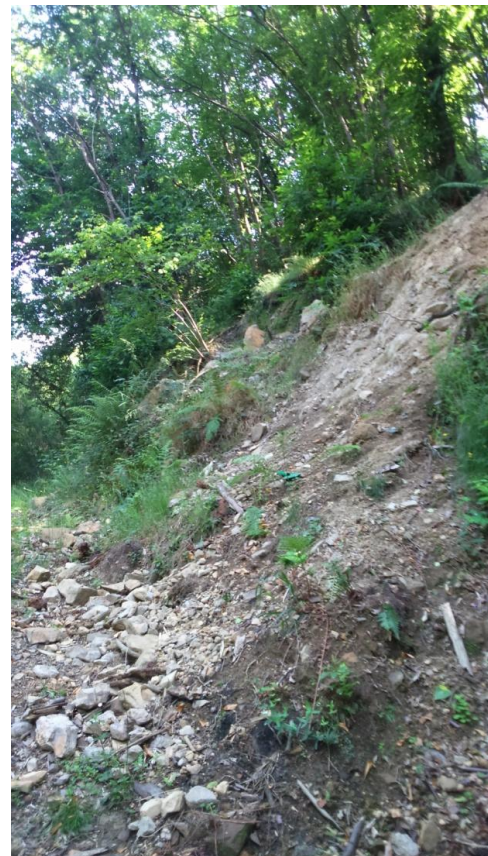
Los materiales que se identifican en la estación 3 junto con las características morfológicas de la ladera, son similares a los descritos en la Estación 1. La única diferencia notable es que se identifica un argayo (movimiento complejo, combinando movimiento rotacional + flujo de material) aparentemente reciente y que seguramente afectó a la pista municipal, pasando cierta parte del material ladera debajo de la pista. En la cabecera del mismo se puede ver la cicatriz del movimiento desarrollada sobre suelo (Figura 10). Este es un claro ejemplo de la afección a las infraestructuras existentes.

Figura 10: Foto perteneciente a la Estación de estudio 3. Argayo.

Dado que la pista municipal y el talud de la ladera están adyacentes uno con el otro, se estima un riesgo medio para la pista, ya que estos procesos de inestabilidad no son excesivamente frecuentes, mientras que para las instalaciones de la turbina se estima un riesgo muy bajo (tanto por proximidad como por proyección longitudinal).

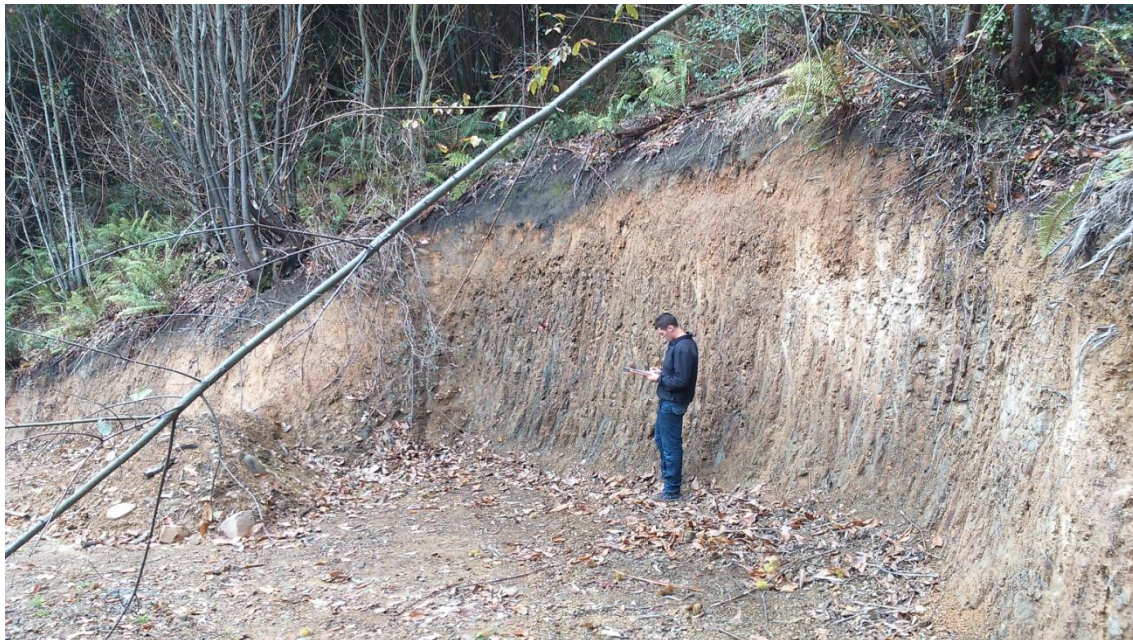
**Figura 11:** Foto perteneciente a la Estación de estudio 4. Talud de Explanación, zona de ubicación de infraestructuras.

De cara a la estabilidad de los materiales en el talud existente, se prevén caídas de fragmentos y productos de alteración de los horizontes B y C (coluvión y pizarras alteradas) por la acción de las lluvias y ayudado por la gravedad. La intensa fracturación de la pizarra podría dar lugar a la filtración de aguas de escorrentía procedentes de la ladera. Recalcar también que las características descritas en la Estación 1 también se dan en la zona de la ladera por encima del talud, de manera que podrían producirse deslizamientos de material, “argayos”, o coladas condicionados por la retirada de peso en el pie del talud y/o superación del límite líquido del suelo. La intemperización del suelo debido a la acción biológica ayudaría en los procesos anteriores.

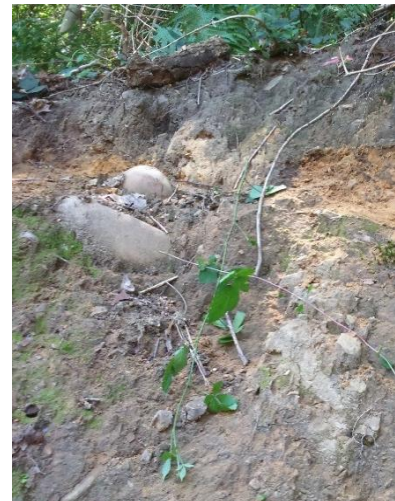
(Horizonte C). Sobre este último, descansan unos depósitos arenosos que cuentan con clastos angulosos y redondeados, ambos muy heterogéneos, llegando en algún caso a tamaños de clastos de hasta 30 cm (Figura 12). Por encima de estos depósitos se desarrolla una cobertera vegetal de potencia variable de unas zonas a otras del talud. La intemperización no es tan elevada ya que la potencia de la cobertera vegetal es mayor que en los otros casos; aún así, las raíces producen disgregación del material.

Figura 12: Foto perteneciente a la estación 4. Talud de explanación, coluvión.

Como interpretación final al material que se encuentra por encima de las pizarras, se cree que se trata de un suelo de origen coluvial, que integra cantos angulosos procedentes de la alteración de las areniscas y pizarras (en menor medida) y cantos redondeados de origen fluvial y naturaleza silícea mezclados con un horizonte B, casi indiferenciado del mismo, por alteración de las pizarras infrayacentes. Los cantos de origen fluvial podrían corresponder a los restos del depósito aluvial del río “El Reguerón” que se encuentra encajado ladera abajo, los cuales se encuentran colgados en la montaña y se desprenden poco a poco formando coluviones con el material natural de la ladera.

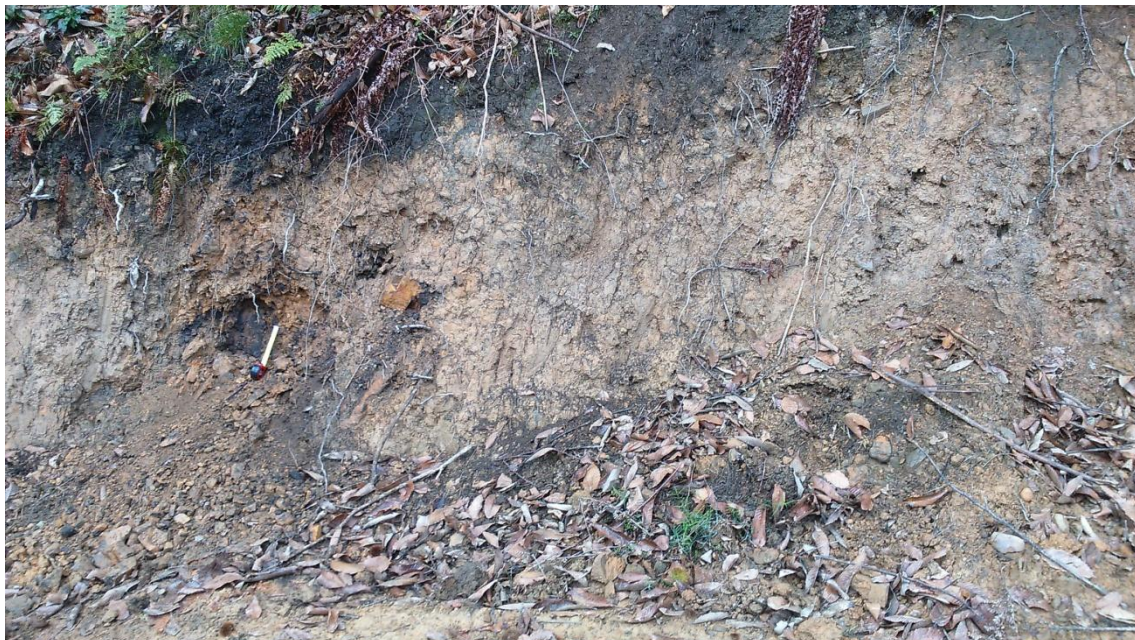
**Figura 13:** Foto perteneciente a la estación 5. Talud de pista, afloramiento arenisca.

aparece un horizonte C de alteración en el que la roca madre vuelve a ser arenisca (Figura 13). Esta arenisca aún conserva la estratificación pero se desgaja en bloques y fragmentos. Presenta una intensa fracturación y por detrás de los bloques que se desprenden se observa un material negruzco similar al humus que se filtra a través de las fracturas y los productos de alteración desde la capa más superficial.

Esta Estación se sitúa en la pista de acceso y por ello presenta un riesgo contra la estabilidad de la pista. Dadas las características de los materiales en la zona, se podrían producir caídas de bloques y productos de alteración del talud, filtraciones de agua a través de las fracturas de la arenisca o el suelo, altamente intemperizado. El riesgo para las instalaciones eléctricas es nulo.

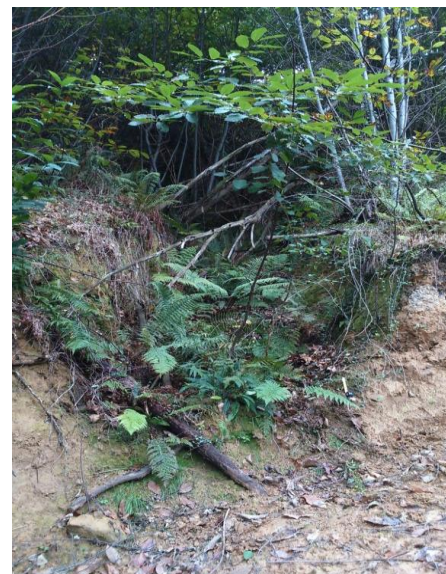
Esta estación corresponde a la salida de un canal torrencial que intersecta a la pista de acceso (Figura 14). Se trata de un canal de 2 m de ancho con una incisión bastante profunda en la parte baja, desarrollando taludes en suelo verticales de 2 m de alto (sección cuadrada). La base del canal se encuentra en todo su recorrido recubierta por los materiales transportados por el mismo (cantos, restos de vegetación, suelo removido, troncos, ramas, etc); estos son de gran tamaño, lo que evidencia la gran capacidad que presenta para transportar. Los taludes del canal presentan unas características similares a los analizados en las estaciones previas (suelo arcillo – arenoso de

Figura 14: Foto perteneciente a la Estación de estudio 6. Torrente

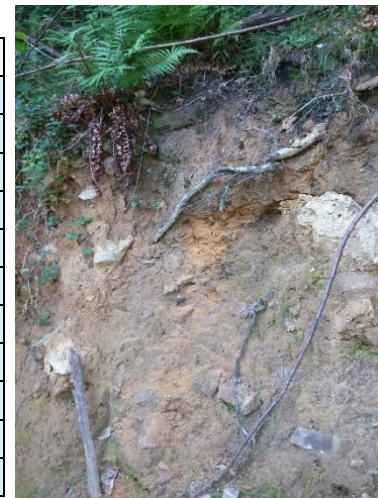
alteración con carácter coluvial, compacidad alta y cohesión media – baja (Figura 15).

**Figura 15:** Foto perteneciente a la Estación de estudio 6. Torrente, coluvión.

Estructura	Heterogénea
Tamaños de grano	Arena muy fina
Graduación	Mala
Compacidad	Ligeramente Cementado
Cohesión	Alta
Plasticidad	Muy blanda
Consistencia	Muy firme
Resistencia en seco	Resistencia media
Alteración/intemperización	Media
Color	Munsell 7,5 YR 7/8
Olor	Materia orgánica
Tacto	Arenoso arcilloso

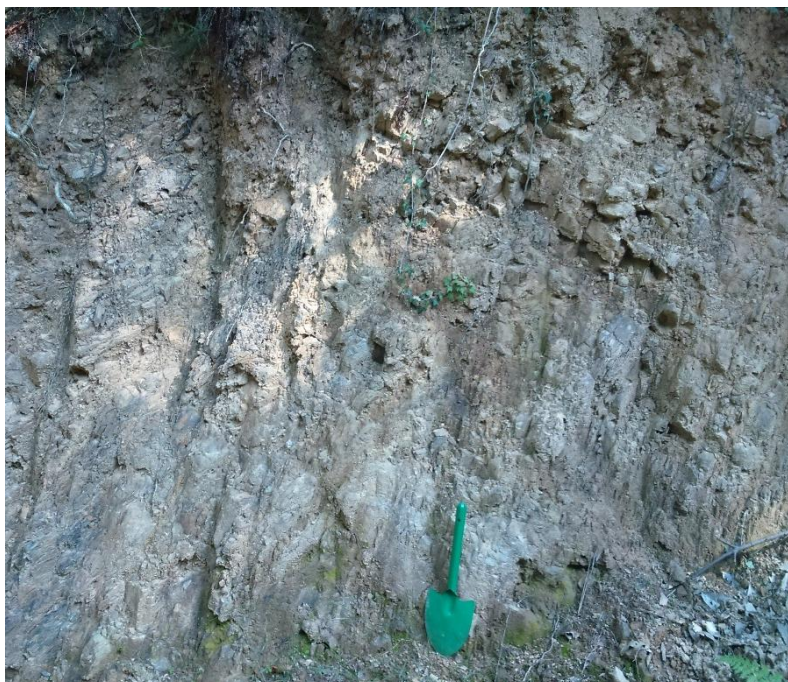
observa un talud de 2 metros de altura, en roca de pizarra que está en contacto con un horizonte C de 0,5 m de espesor aproximado, compuesto por eluvión, producto de la meteorización severa de la pizarra (Figura 16).

**Figura 16:** Foto perteneciente a la Estación de estudio 7. Talud de pista, eluvión.

Los estratos de la pizarra se presentan con una disposición subvertical con lectura similar a las

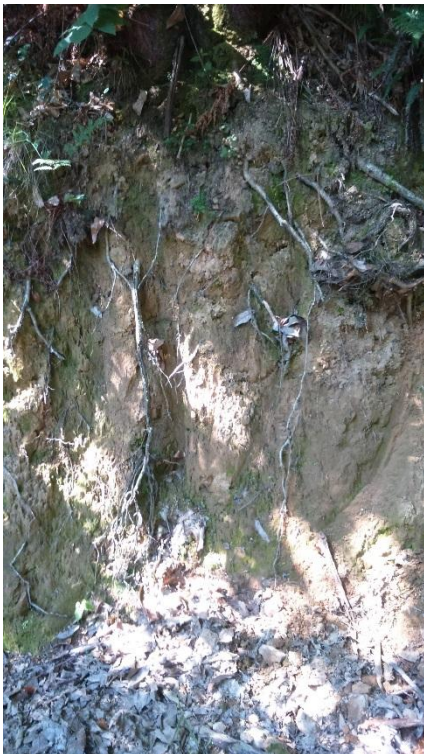
La estación 9 se encuentra situada a mitad de la recta más larga de la pista. Se observa un talud de 2,5 metros de altura aproximadamente, constituido en su base por pizarra que contacta con un horizonte C eluvial, producto de la meteorización de la roca madre. El horizonte 0 es inexistente debido al lavado de la superficie de la ladera producido por escorrentía (Figura 18).

**Figura 18:** Foto perteneciente a la estación 9. Talud de pista, eluvión.

Las pizarras se presentan con una estratificación subvertical con lectura similar a las registradas anteriormente (100/74), es difícil de ver a simple vista debido a la meteorización e intemperización a la que está sometida, además de la capa de sedimento residual que cubre el talud, proveniente de la escorrentía de ladera. El eluvión se dispone por encima de la pizarra de forma homogénea con clastos angulosos que pueden alcanzar los 15 cm de grosor.

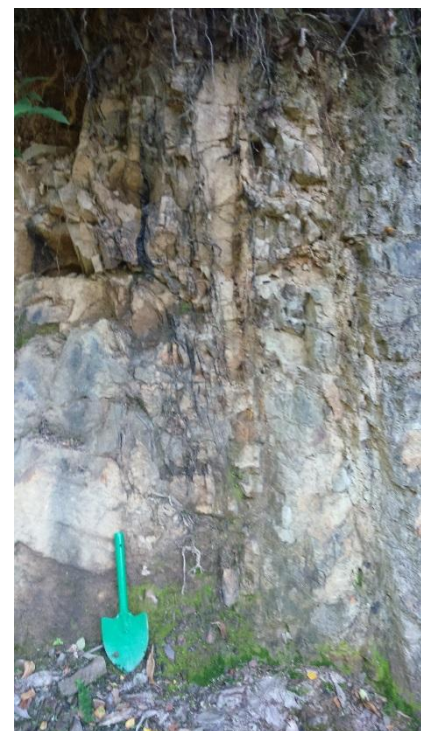
Figura 19: Foto perteneciente a la estación 10. Talud de pista, Falla.

Se observa una posible falla con varias zonas de fractura en las cuáles se puede apreciar los escalones y estrías que dan orientación a esta. Se han identificado intrusiones de carbón rellenando las fracturas entre los macizos y material triturado y con grandes rasgos de alteración por esfuerzos (Figura 19).

En esta zona el horizonte suelo es prácticamente nulo, siendo un talud formado únicamente por roca fracturada y muy intemperizada, que atendiendo a la peligrosidad de la zona se puede considerar media-baja pudiéndose llegar a desprender fragmentos, residuos de alteración y la caída aislada de bloques.

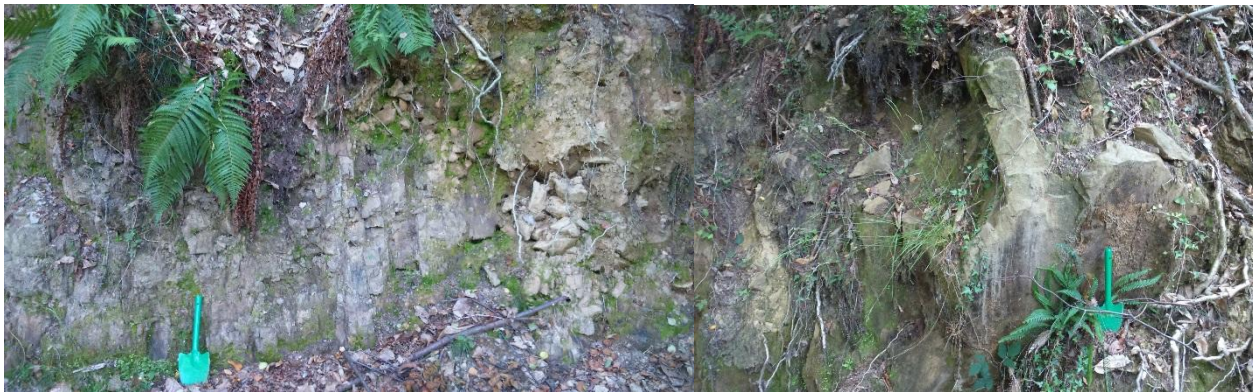
**Figura 20:** Foto perteneciente a la estación 10. Talud de pista, Contacto entre pizarra y arenisca.

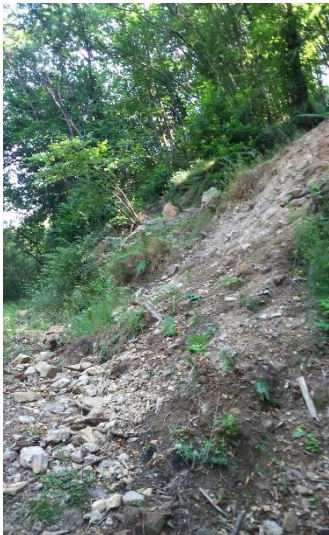
**Figura 22:** Foto perteneciente a la estación 11. Comienzo de talud de la pista, Contacto entre pizarra y arenisca.

El talud se presenta con una intemperización de la roca alta, que junto con la fracturación de la misma, y la acción hidrológica y gravitatoria, provoca la caída de fragmentos, residuos de alteración y bloques, como se muestra el gran número de derrubios dispuestos durante y sobre pie de talud (Figura 22).

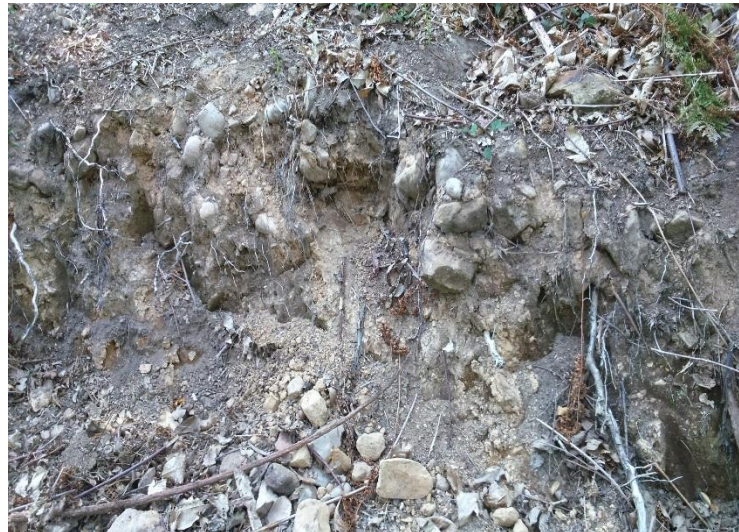
**Figura 23:** Foto perteneciente a la estación 12. Torre de alta tensión. Coluvión.

El talud observado es de 1 metro de altura, no aflora sustrato rocoso, siendo un talud homogéneo de material coluvial, compuesto por clastos angulosos de pizarra y arenisca, y clastos redondeados de naturaleza silícea, ambos pudiendo alcanzar los 30 cm de tamaño medio.

Esta estación se localiza al este del objeto de proyecto, en la pista municipal que se encuentra ladera arriba de este, a lado de una torre de alta tensión. La zona se encuentra deforestada, ya que se han realizado trabajos para la creación de un cortafuegos, por lo que solo tendremos datos de las características geológicas de la zona.

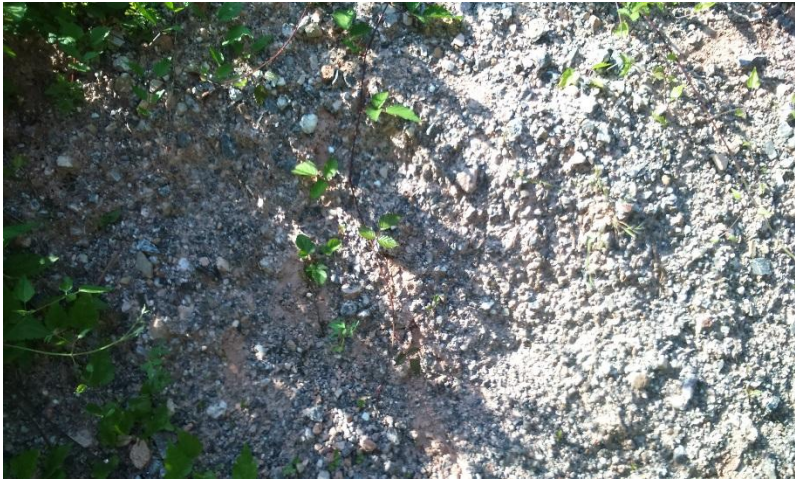
**Figura 25:** Foto perteneciente a la estación 14. Depósito de la Herradura. Eluvión

Se ha observado un depósito constituido por una matriz de arenas arcillosas y arenas oscuras (indica presencia de trazas de carbón) de granulometría variada y que contienen una gran cantidad de cantos de tamaño centimétrico y decimétrico. Estos cantos heterométricos de morfología redondeada o

semiredondeada varían en composición entre areniscas y cantos de naturaleza sílicea (Figura 25).

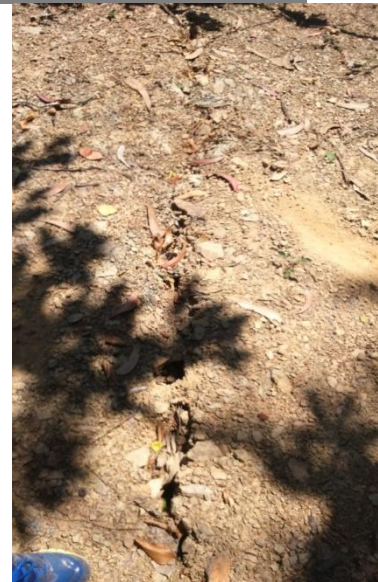
Aunque presenta una gran compacidad y cohesión, cerca del talud se identifican cicatrices propias de deslizamiento o desprendimiento del terreno (figura 26), lo que provoca un gran riesgo y vulnerabilidad, ya que las instalaciones se cimentarán sobre este material. Se aprecian también cicatrices erosivas propias del agua de lluvia que se precipita por la ladera, debido al mal drenaje de la pista.

**Figura 26:** Foto perteneciente a la estación 22. Explanación. Material antrópico.

El material antrópico es objeto importante de estudio, ya que se encuentra extendido sobre toda la pista y explanación del proyecto. Se trata de material removido de la propia ladera al hacer el acceso a la pista y la cubicación para la explanación que posteriormente se compacto con rodillos de peso. Por lo tanto se trata de un suelo homogéneo conformado por material arenoso fino, con clastos redondeados de naturaleza silíceo y angulosos y subangulosos formados por areniscas y pizarras de tamaño centimétrico a decimétrico.

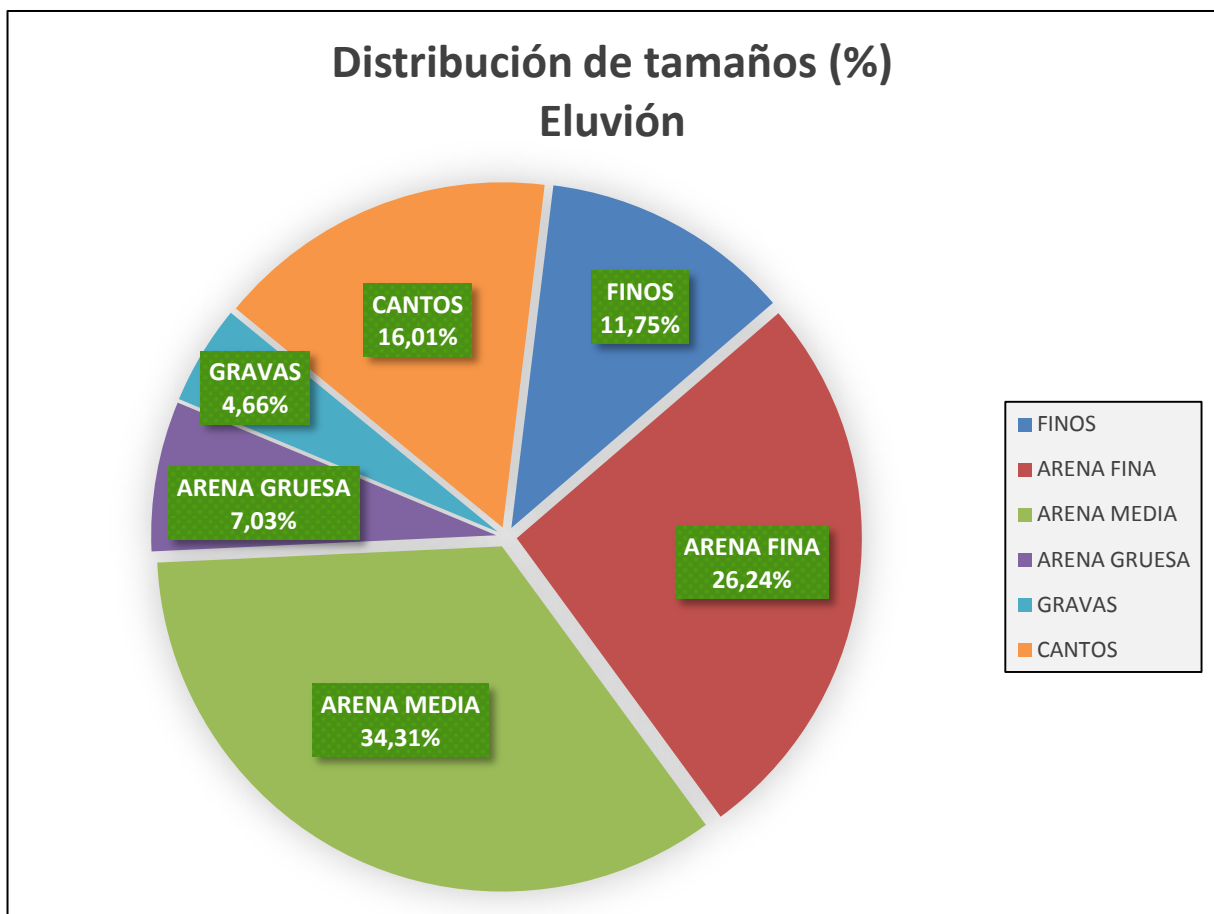
Figura 31: Gráfico de distribución de tamaños, eluvión.

$Cc = (D30)^2/D60 \cdot D10 = 0,42$ . Si el Cc estuviese entre 1 y 3 se tendría una buena distribución de tamaños entre D10 y D60. El valor resultante difiere del valor comprendido, lo que indica que el suelo se encuentra mal graduado.

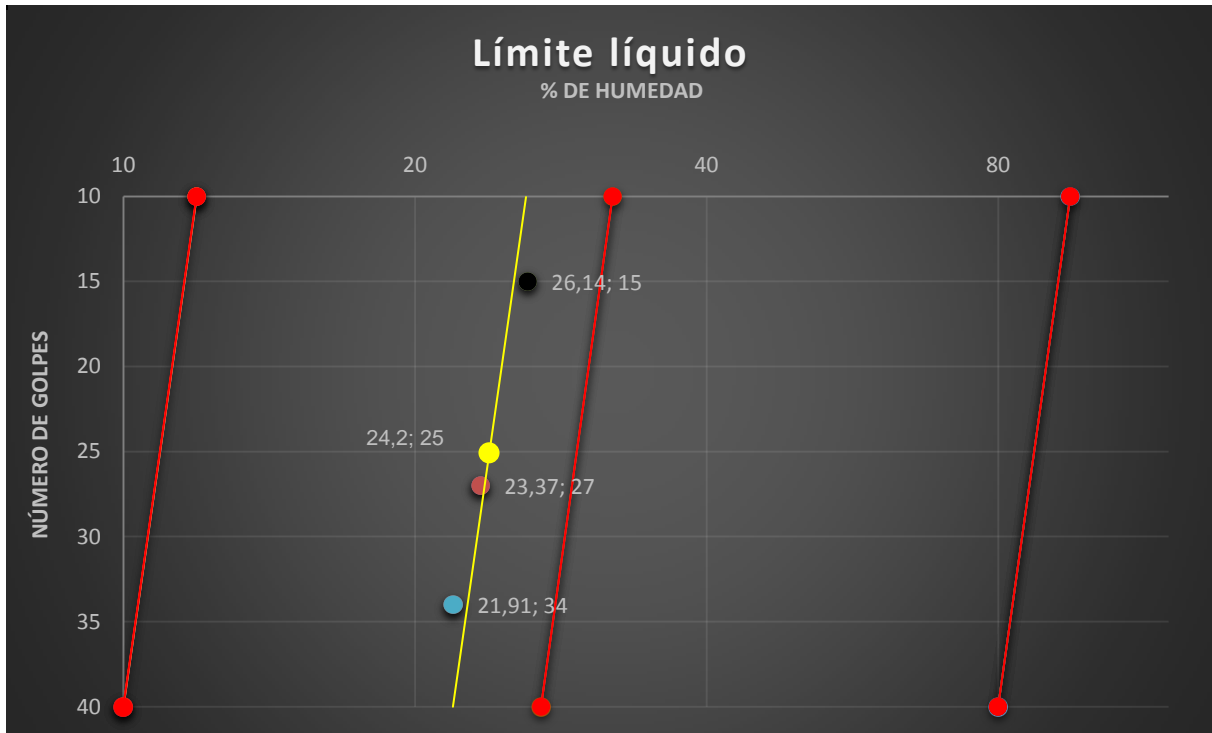
$$LL_{\text{Promedio}} \rightarrow 24,2 \%$$

Figura 37: Diagrama de flujo, LL del eluvión.

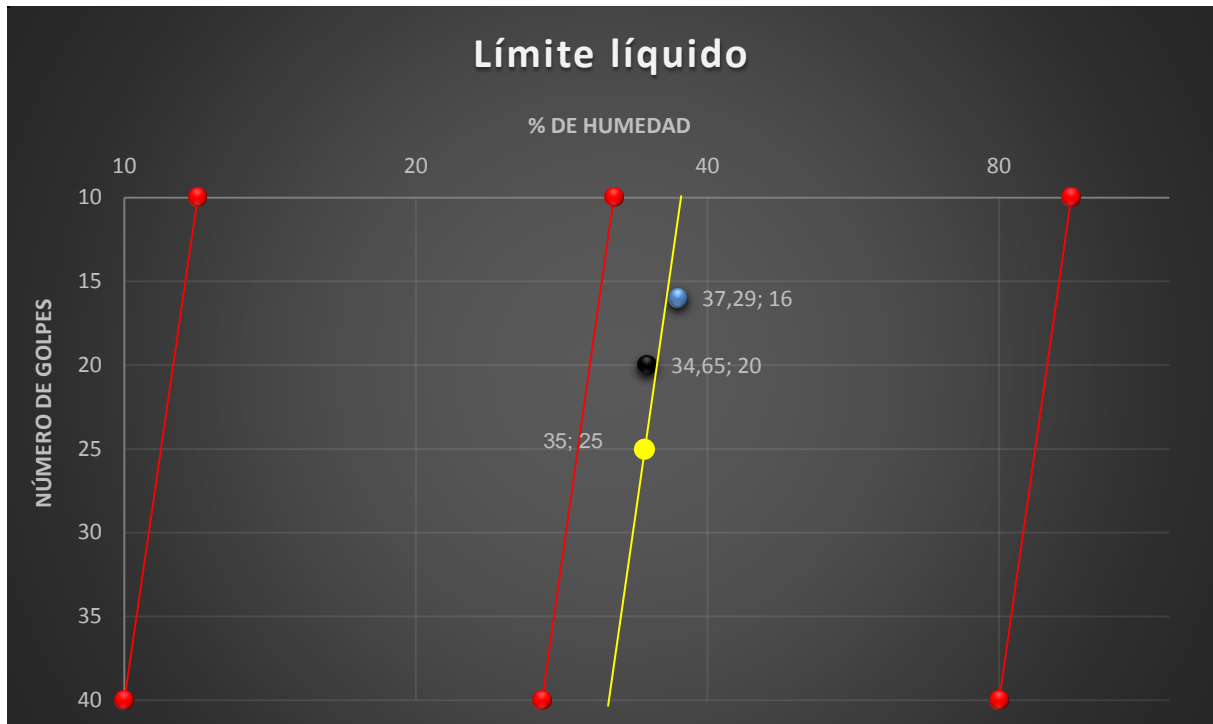
LL<sub>Promedio</sub> → 35 %

Figura 38: Diagrama de flujo, LL del coluvión.

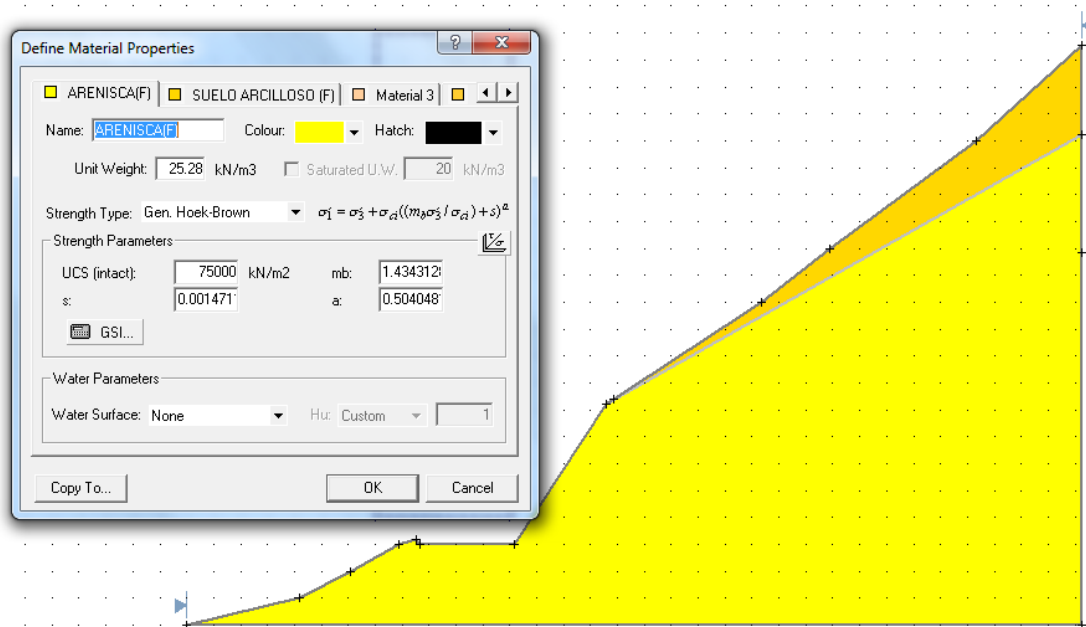
Figura 50: Captura de la sección tipo estudiada con Slide 2.0 para inestabilidad de taludes. Arenisca caso favorable.

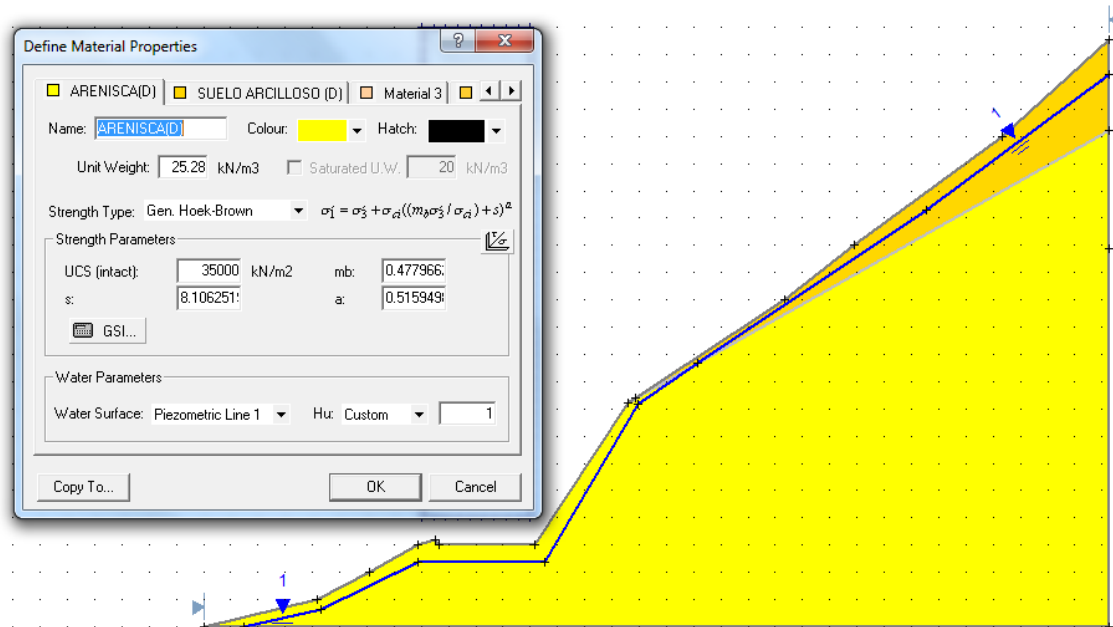
Figura 51: Captura de la sección tipo estudiada con Slide 2.0 para inestabilidad de taludes. Arenisca caso desfavorable.
