# EXCAVACIONES ARQUEOLÓGICAS EN ASTURIAS 2013-2016

# PRIMEROS RESULTADOS DEL SEGUIMIENTO ARQUEOLÓGICO DE LA IGLESIA DE SAN ANDRÉS DE LA PUELA (AYANDE, ASTURIAS)

Valentín Álvarez Martínez, Andrés Menéndez Blanco,  
David Rubio Melendi y José Paulino Fernández Álvarez

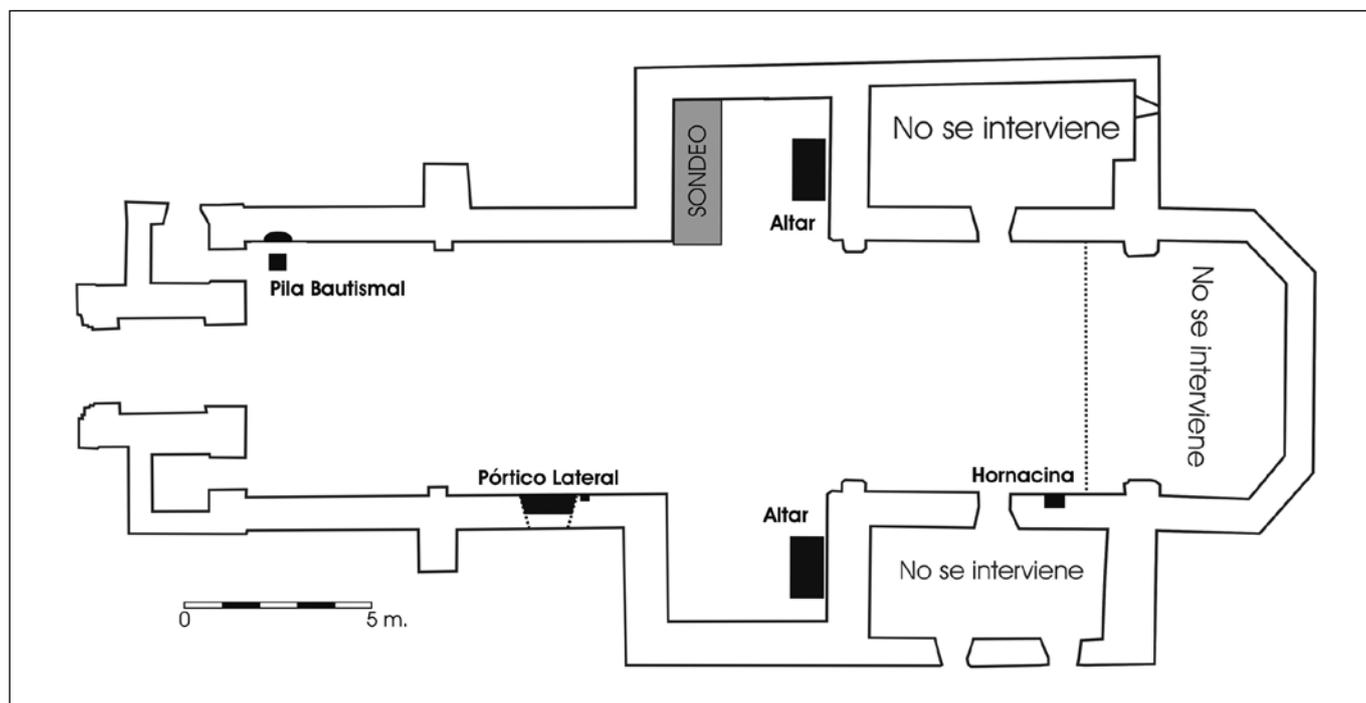
FIGURA 2: Plano de la actuación arqueológica donde se indican las zonas de actuación, la situación del sondeo y los elementos más significativos detectados durante el seguimiento de las obras.

Esta consistió en la apertura de un sondeo valorativo en la denominada la capilla de los Cienfuegos o la capilla de Doña Juana (Figura 2). La trinchera presenta una orientación N-S del eje mayor y unas dimensiones de 4 por 1,5 m. La excavación se basó en la apertura de una franja anexa al lienzo occidental de la capilla, lo que permitió establecer una relación estratigráfica entre los muros lateral y posterior de la capilla y la nave. De igual modo, se pudo obtener una secuencia estratigráfica completa que abarca desde la fundación del edificio hasta la actualidad. En ella se han podido reconocer las distintas fases constructivas y de uso del área sondeada. Además, su realización permitió conocer la rasante del suelo original previo a las remodelaciones de los años cincuenta del siglo XX, lo que facilitó el control y ejecución del seguimiento arqueológico de las obras.

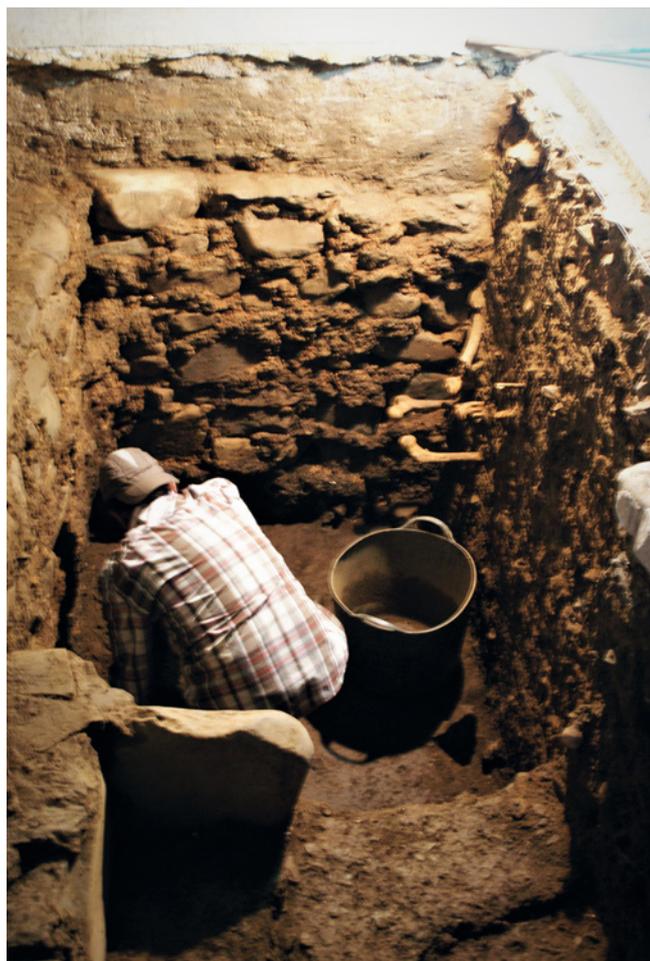
FIGURA 3: Vista del proceso de excavación del sondeo arqueológico.

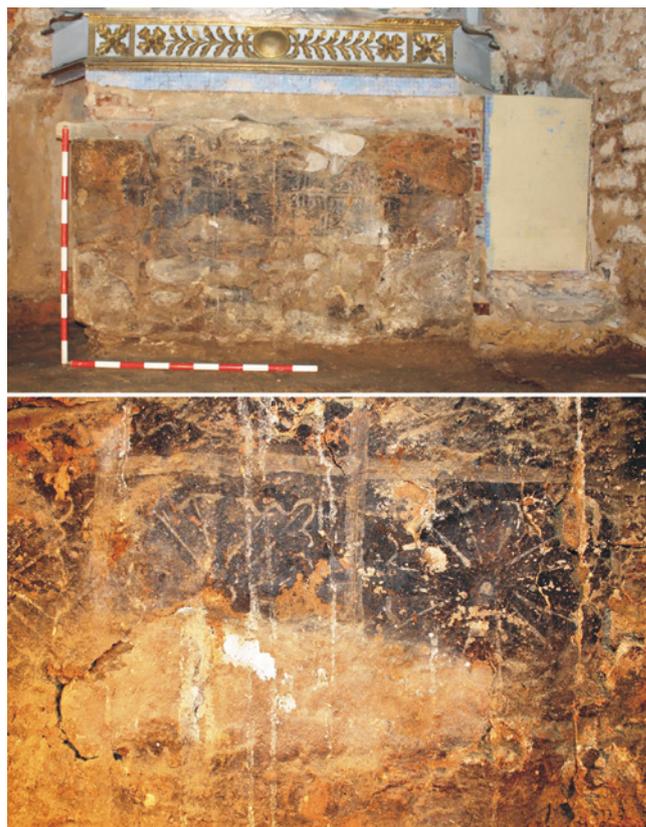
FIGURA 4: Altar de la capilla d'Argüeas. Arriba: vista frontal. Abajo: detalle de los motivos ornamentales pintados en el frente del altar.

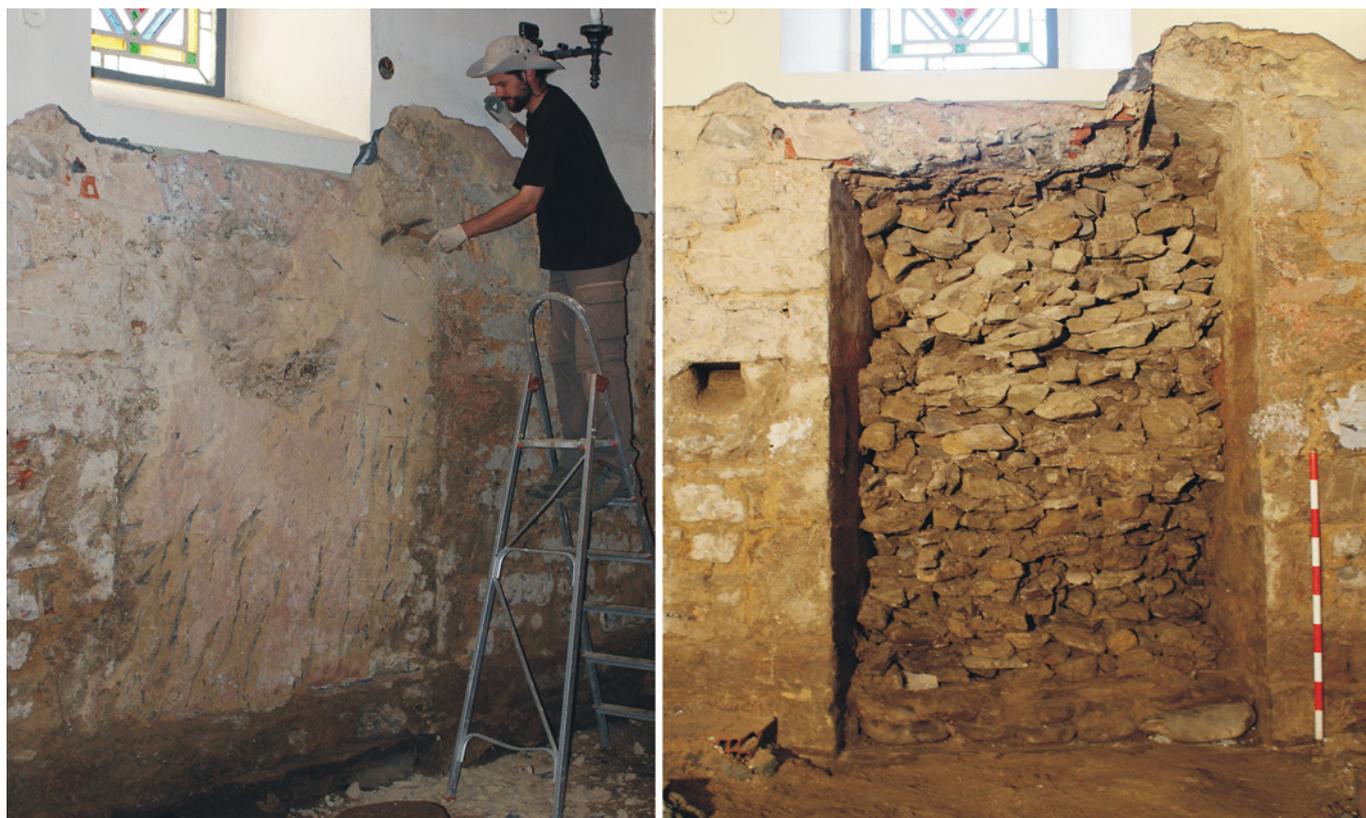
FIGURA 5: Recuperación de la puerta lateral de la nave. *Izquierda*: picado de los restos de carga para su documentación inicial. *Derecha*: fase avanzada del vaciado del relleno. En la base se observa el nivel del suelo original y el relleno para asentar el segundo suelo.

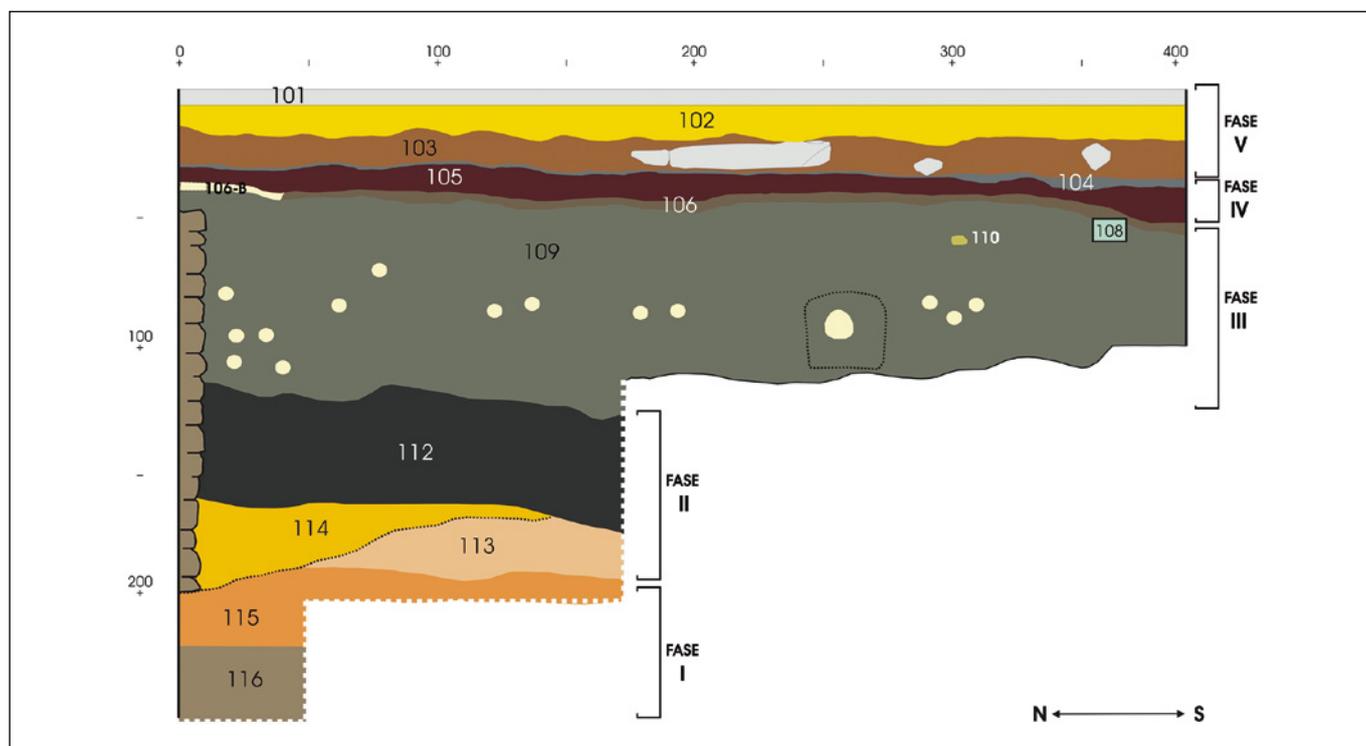
FIGURA 6: Dibujo del perfil oriental del sondeo arqueológico donde se aprecian las distintas fases histórico-arqueológicas reconocidas durante la intervención.

las cuales pueden ser interpretadas dentro de una secuencia histórico-arqueológica que abarca seis grandes etapas (Figura 6). Estas se organizan desde el periodo más moderno al más antiguo en las siguientes fases:

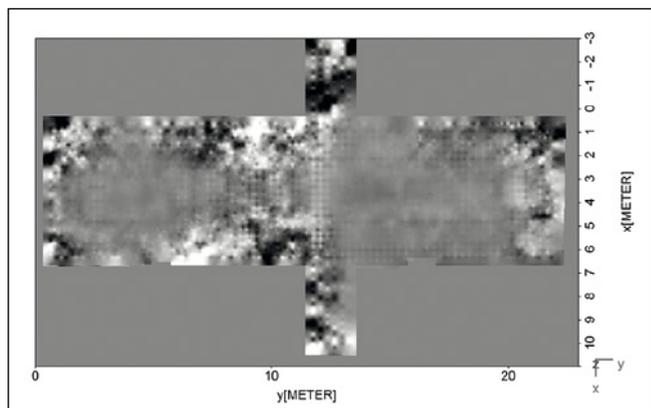
FIGURA 7: Imagen obtenida con GPR. *Time slice* a 14.99 ns -0.6 m de profundidad donde se aprecia actividad en la esquina NE debido a la conducción del sistema de calefacción y en las esquinas del lado izquierdo. Resulta interesante la forma aparentemente circular de otras dos zonas de actividad –centradas en las ventanas laterales– que llegan a abarcar parte de las capillas– interpretadas como provenientes de los escombros generados durante la ampliación de las ventanas y repartidos posteriormente en los alrededores de las mismas.

sión del arquitecto José Gómez del Collado<sup>2</sup> se produjo la transición entre la imagen tradicional de un templo rural asturiano y los modelos de modernidad impuestos por los gustos de la época. Estos combinaban nuevos referentes arquitectónicos y nuevos materiales de construcción. Los objetos recogidos en la excavación de esta fase (fragmentos de teja curva, cables eléctricos, cristales, restos de carga de las paredes...) aluden al cambio de la techumbre del templo, el picado del mortero de las paredes y la sustitución de la instalación eléctrica. Igualmente se sustituyó el viejo suelo de madera y se elevó la rasante original. Del mismo modo, la gran cantidad de piedras localizadas en la base de UE-103 parece estar relacionada con obras en los muros de la iglesia, seguramente ligadas a la ampliación de los huecos de las pequeñas ventanas históricas. La concentración de este material en torno a las ventanas ampliadas que se percibe en las lecturas geofísicas parece avalarlo (Figura 7).

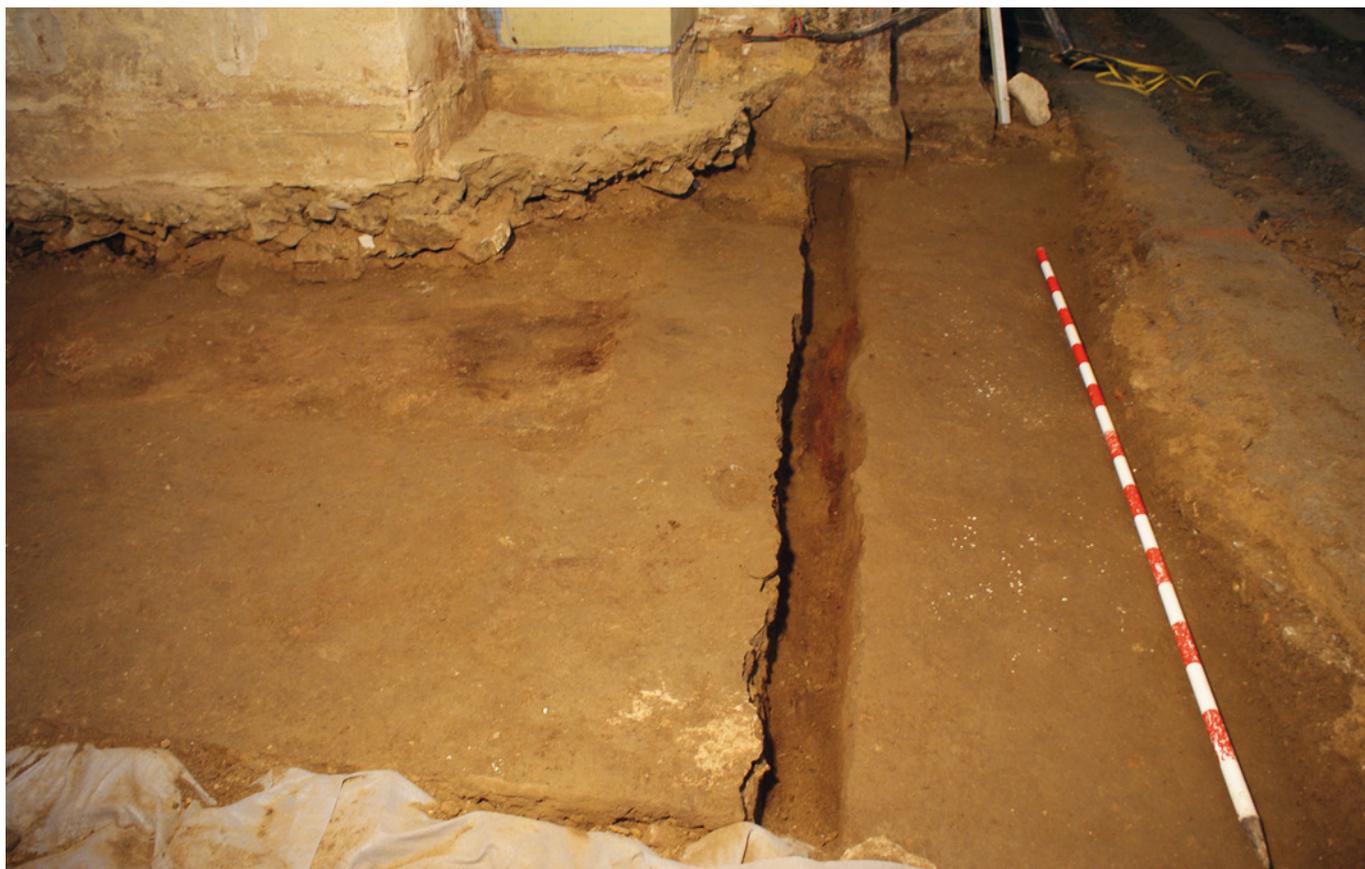
FIGURA 8: Negativo de la viga de madera que servía de base de la reja de la capilla de Doña Juana.

Coincidiendo con la depresión que marca esta capa de tierra en la zona de transición entre la nave central y la entrada de la capilla se localizó, bajo ese nivel (UE-106), los restos de una gran viga de madera (UE-108). Esta servía de base a una reja que delimitaba el acceso a este espacio privado atravesando —como posteriormente confirmaron los trabajos arqueológicos (Figura 8)— todo el ancho de la capilla para encajar en unos rebajes practicados en los muros, inmediatamente sobre el techo de la zapata de cimentación. En relación con esta verja se debe indicar la localización en el nivel posterior (UE-109) de una chapa metálica que, una vez restaurada, pudo catalogarse como la cerradura del enrejado. Tanto los libros de fábrica como las huellas de los enganches metálicos que aún hoy se aprecian en los muros prueban la existencia de rejas cerrando las dos capillas y el altar.

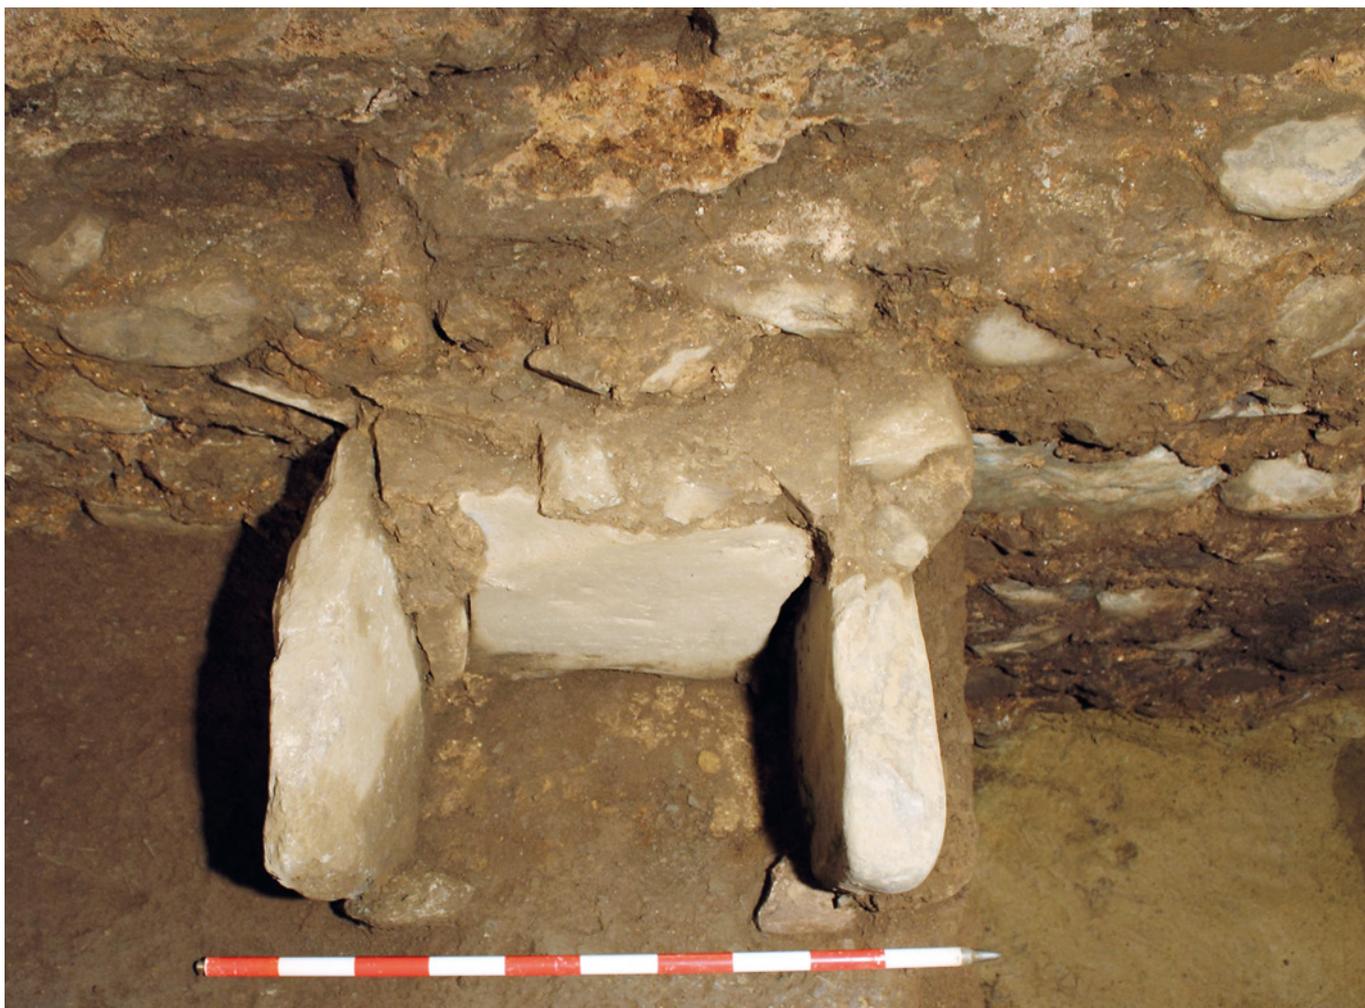
FIGURA 9: Restos conservados de la cista de piedra (UE-III) localizada durante la ejecución del sondeo arqueológico.

Situados sobre la base del nivel sepulcral (UE-109) y adosados a la cimentación occidental del muro se descubrieron los restos de una cista de piedra (UE-III) (Figura 9). Esta se encontró mutilada por la remoción del terreno, por lo cual se desconocen tanto sus dimensiones totales como su morfología original. Su tosca elaboración, a base de bloques de piedra unidos entre sí por argamasa, crea un contenedor que debió de tener posiblemente una función funeraria. Además de esta morfología, su distribución espacial y su posición con respecto a la secuencia estratigráfica también apuntan hacia esta finalidad. El cofre pétreo se localiza en la zona central de la capilla y seguía una dirección O-E, lo que coincide con las pautas de orientación de los enterramientos. Del mismo modo, su construcción en la zona de cimentación del edificio muestra su vinculación con el subsuelo de la iglesia.

La cronología de esta pequeña caja puede establecerse a partir de estos dos mismos factores. Los bloques de piedra que aún se encuentran *in situ* se adosan mediante pellas de argamasa a la propia cara externa de la zapata (UA-204), lo que indica que su construcción es posterior, al menos, a la erección de las zapatas del edificio. Además la estructura se sitúa sobre la base del nivel (UE-109), lo que parece indicar que es una de las inhumaciones que

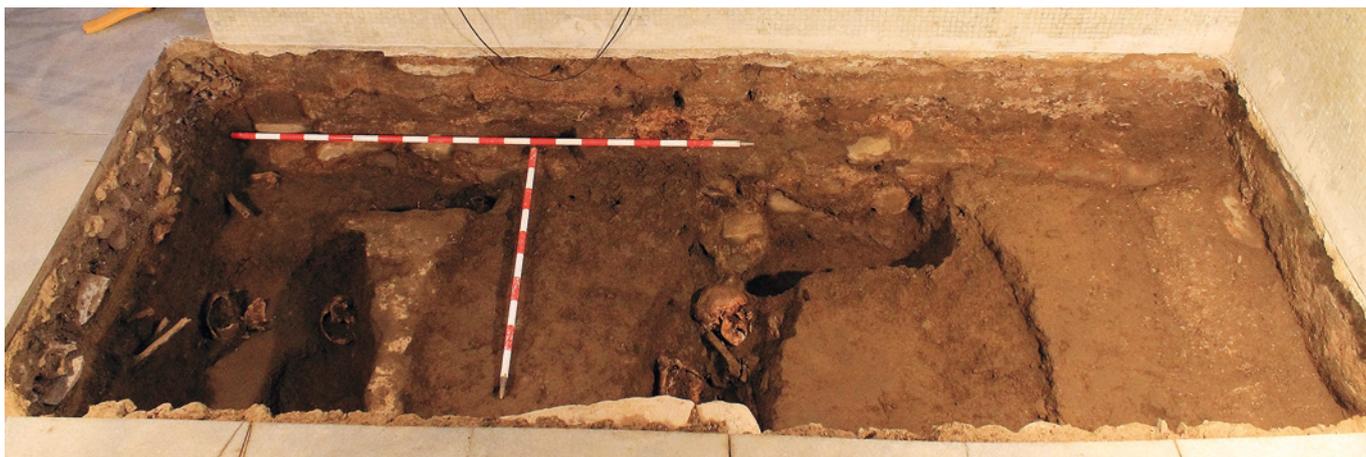
FIGURA 10: Vista general desde el lado oriental del proceso de excavación del espacio sepulcral.

La cronología de este espacio funerario se infiere de la posición que ocupa dentro de la secuencia estratigráfica propuesta y su relación directa con la cimentación del edificio. La construcción de la iglesia y el aprovechamiento del tercio superior de las zapatas para este fin delatan una planificación y una distribución ordenada de espacios. Por lo tanto, tras la erección se acondiciona un área para acoger a los difuntos y, como ha demostrado la intervención arqueológica, todos ellos son posteriores a las obras del nuevo templo del siglo XVI (Figura 10).

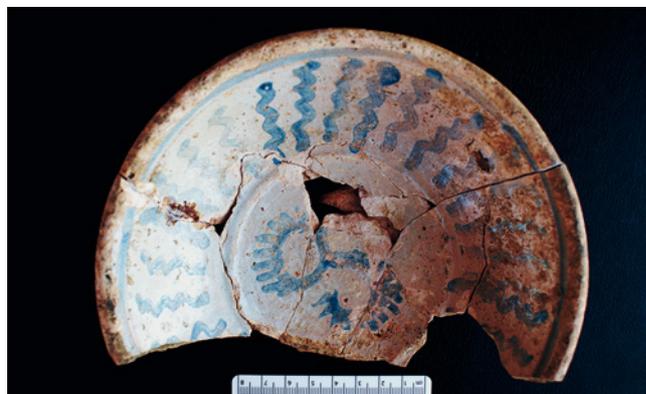
FIGURA II: Detalle de una cerámica vidriada del taller alfarero de Faro (Uvieo) hallada durante la intervención.
