ESTUDIO GEOTÉCNICO Y DE PELIGROSIDAD POR ALUDES EN LA CARRETERA AS-253 (CUEVAS-SAN ISIDRO)

Máster en Recursos Geológicos e Ingeniería Geológica

Trabajo Fin de Máster

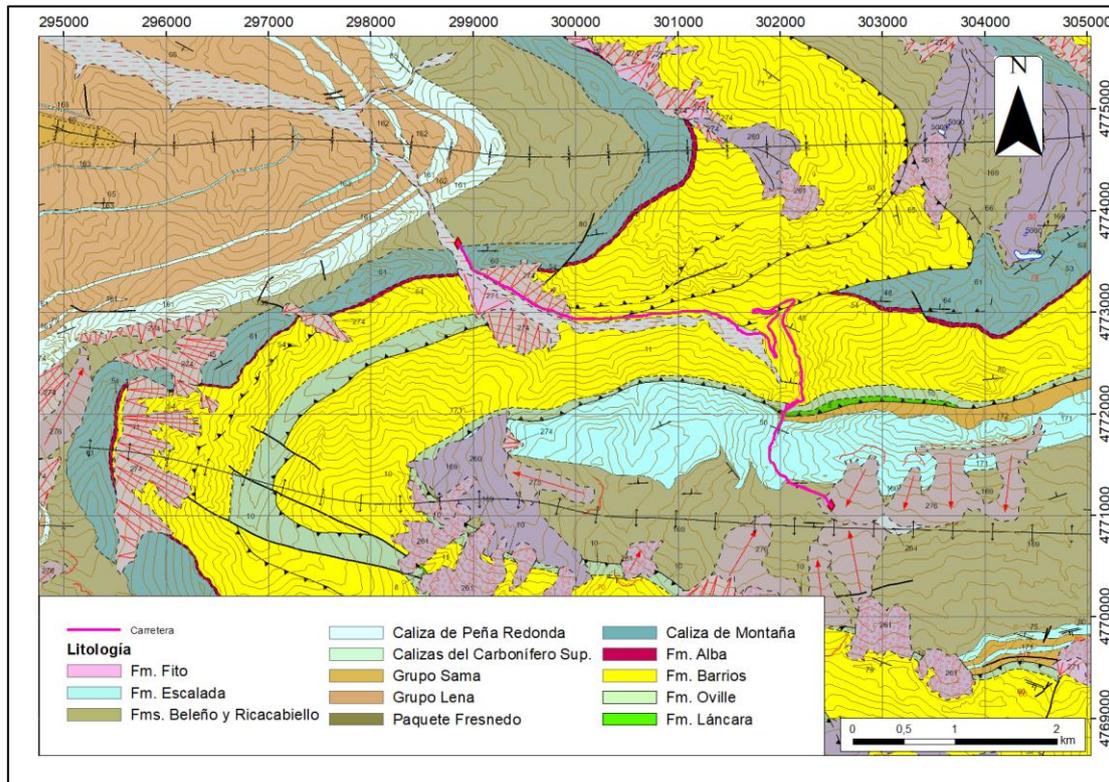
FIGURA 2: MAPA GEOLÓGICO GENERAL DE LA ZONA DE ESTUDIO. TOMADO DE ÁLVAREZ-MARRÓN ET AL (1990).

y del grupo Lena, correspondiendo a los materiales de la Cuenca Carbonífera Central (zona noroccidental de la Fig. 2). En la unidad del Ponga por encima de la formación Barcaliente se depositaron las formaciones Beleño, Escalada y Fito (zona suroriental de la Fig. 2).

La estructura local es un pliegue anticlinal con dirección este-oeste con cierre periclinal en el lado oeste que deforma dos o tres láminas de cabalgamiento como se puede observar en la figura 2.

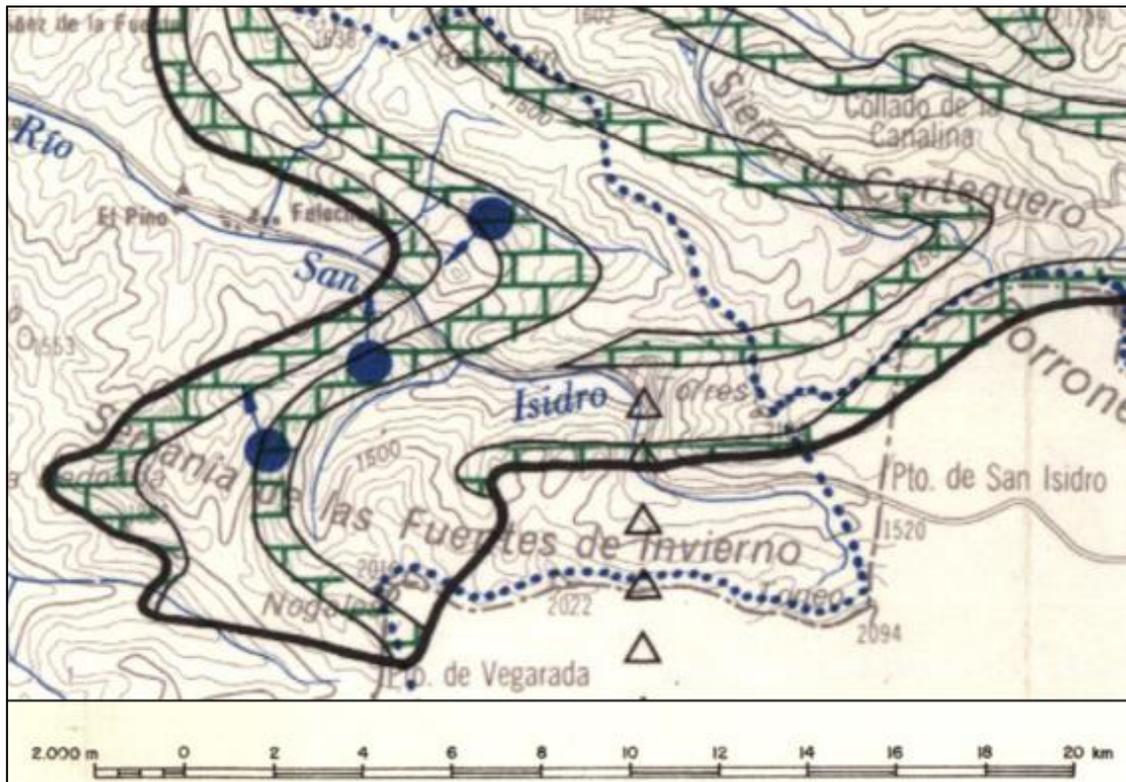
FIGURA 4: EXTRACTO DEL MAPA DE SÍNTESIS HIDROGEOLÓGICA DE ENTORNO DEL RÍO SAN ISIDRO DEL IGME (1984); LOS PUNTOS AZULES CORRESPONDEN CON MANANTIALES CON CAUDALES SUPERIORES A 25 L/S, LA TRAMA VERDE CORRESPONDE CON UNIDADES CALIZO-DOLOMÍTICAS DE ALTA PERMEABILIDAD.

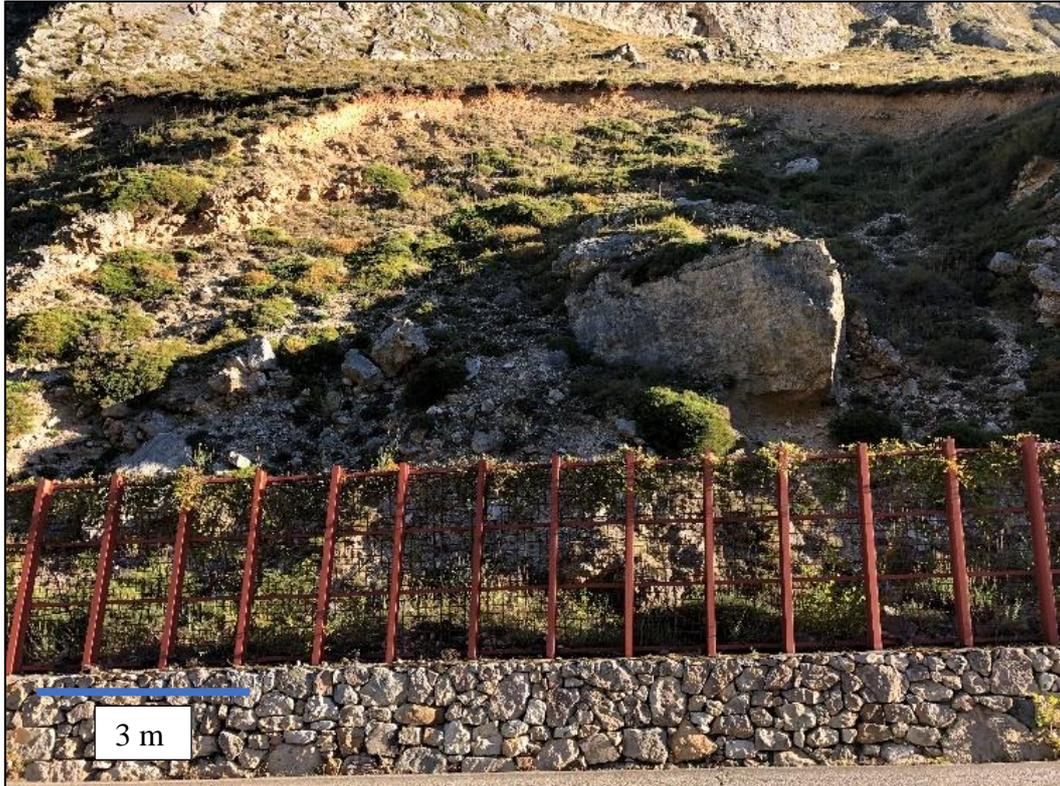
FIGURA 5: EJEMPLO DE DESLIZAMIENTO ROTACIONAL AFECTANDO A DEPÓSITOS COLUVIALES EN PK 15.790 DE LA CARRETERA AS-253.

En los primeros se pueden encontrar deslizamientos rotacionales y movimientos en masa (Fig. 5) y en los segundos se pueden encontrar roturas planares, en cuña, avalanchas rocosas y desprendimientos fundamentalmente debido a la elevada fracturación que presenta el macizo rocoso.

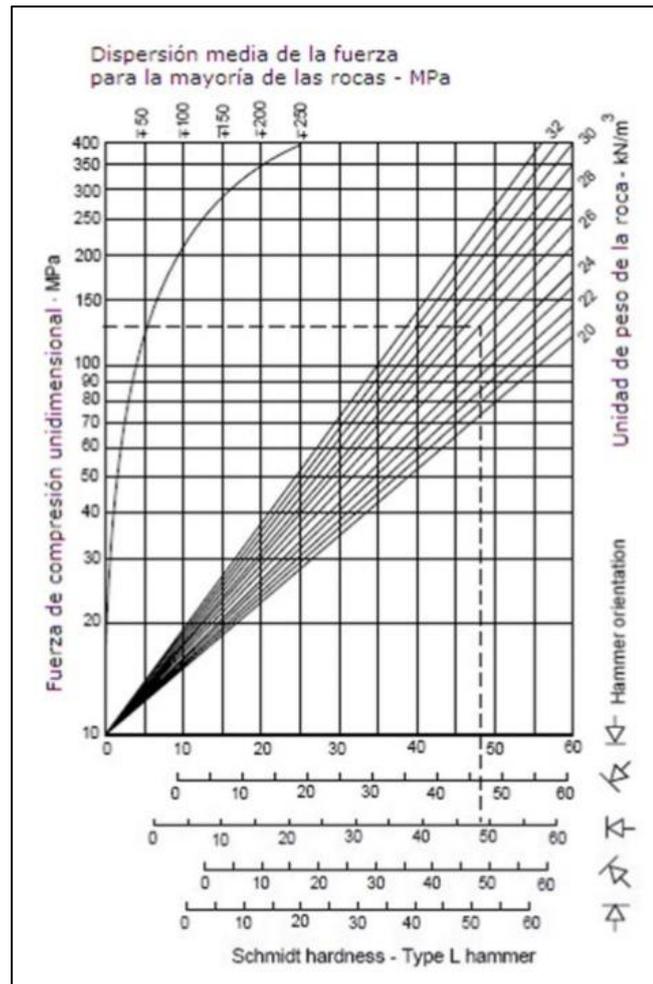
FIGURA 6: GRÁFICO DE MILLER DE DISPERSIÓN MEDIA DE VALORES DE RESISTENCIA (MILLER, 1965).

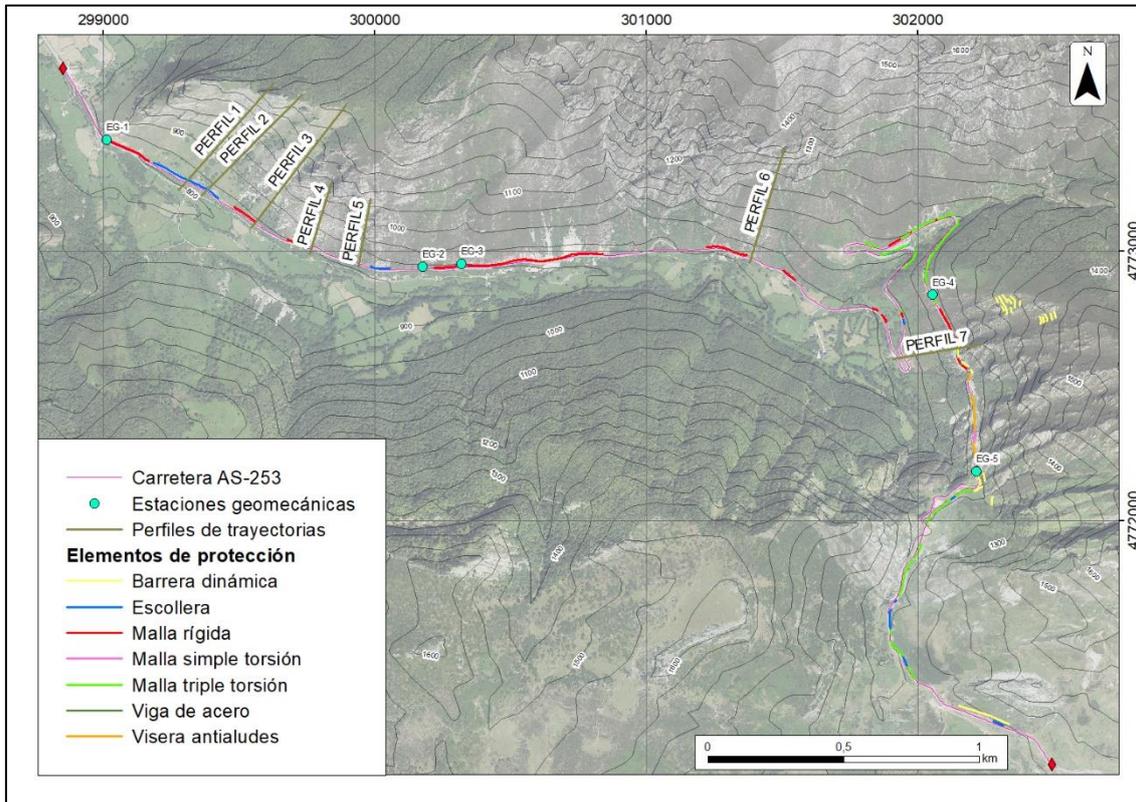
FIGURA 7: LOCALIZACIÓN DE LAS ESTACIONES GEOMECAÑICAS Y DE LOS PERFILES EN LOS QUE SE HAN ANALIZADO LAS POTENCIALES TRAYECTORIAS SEGUIDAS POR ROCAS DESPRENDIDAS.

En estas estaciones geomecánicas se tomaron todos los datos estructurales necesarios para caracterizar el macizo rocoso, se estimó la resistencia a compresión simple mediante el uso de un martillo Schmidt de tipo N (Fig. 6) y se clasificó el mismo de acuerdo a su RMR (Bienawski, 1976). La ubicación de las estaciones geomecánicas realizadas se muestra en la figura 7.

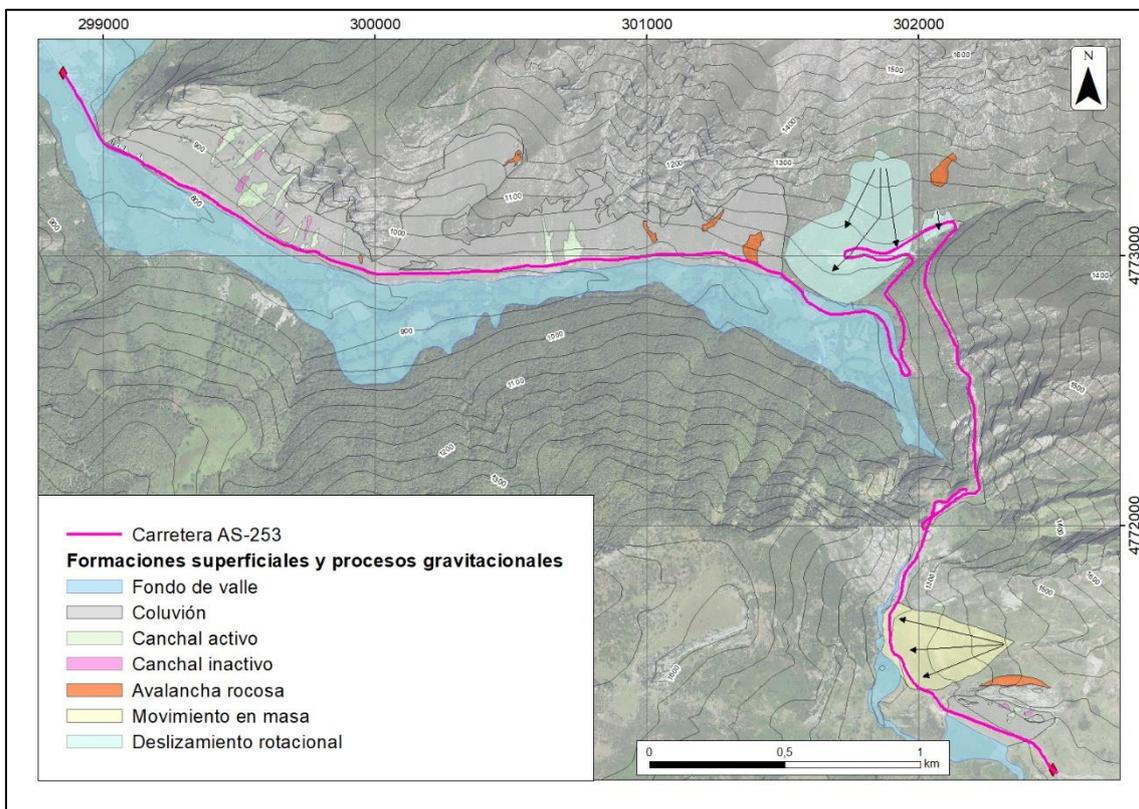
FIGURA 8: CARTOGRAFÍA DE FORMACIONES SUPERFICIALES Y PROCESOS GRAVITACIONALES.

A la vista de la cartografía de formaciones superficiales realizada (Fig. 8) se pueden encontrar dos sectores claros. El primero, en la zona septentrional, con una dirección E-O donde destaca la presencia de un gran coluvión. Tapizando este, en la zona occidental destaca la presencia de 22 canchales activos y 8 inactivos. En la zona oriental, por otro lado, destaca la presencia de depósitos asociados a avalanchas rocosas de mayor entidad (Fig. 8).

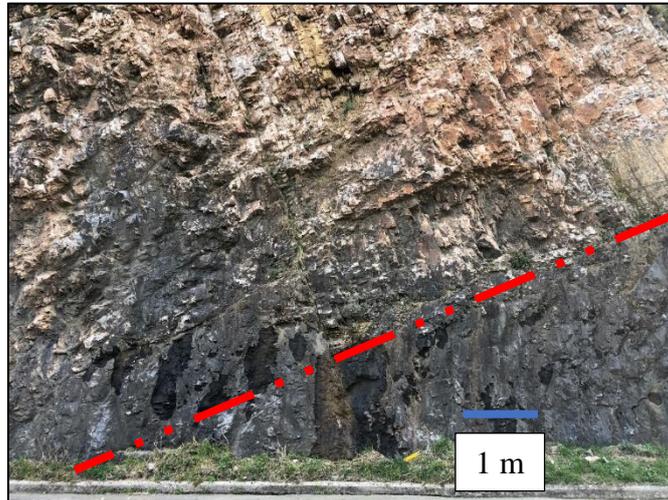
FIGURA 9: ASPECTO DEL MACIZO ROCOSO EN LA ESTACIÓN GEOMECÁNICA EG-1. EN ROJO SE INDICA EL TRAZADO DE UNA FALLA A LO LARGO DE LA CUAL ES POSIBLE ENCONTRAR SURGENCIAS DE AGUA.

A la altura del PK 15,760 se observa una falla de orientación 24/263 en cuyo plano se observa una surgencia de agua de carácter permanente (Fig. 9).

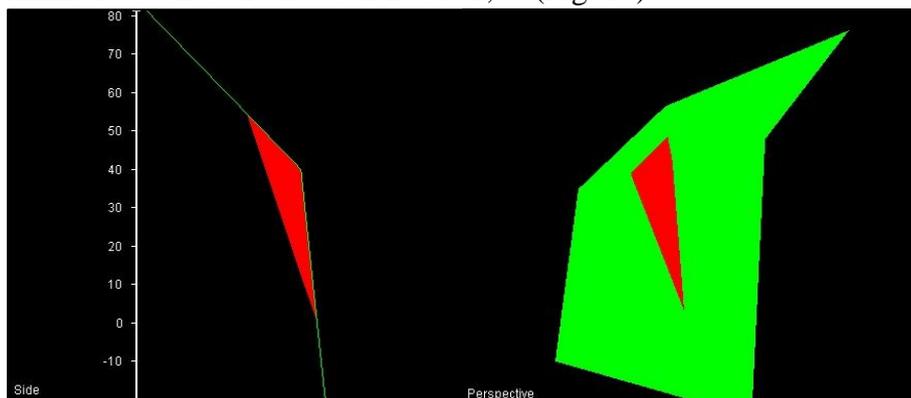
Factor de Seguridad	2,88
Altura de cuña (en el talud)	40 m
Anchura de cuña (en cara superior)	20 m
Volumen de cuña	1699 m ³
Peso de cuña	4417 t
Fuerza resistente	10803 t

Se ha estimado una cohesión de 234,95 kPa ($c = 5 \cdot \text{RMR}$ (kPa)) y un ángulo de rozamiento de $28,5^\circ$ para la posible rotura en cuña entre las F1 y F2. Esta se trataría de una cuña inversa, ya que ambas buzan en la misma dirección. Mediante un análisis de tipo determinístico se ha calculado un FS de 2,88 (Fig. 10).

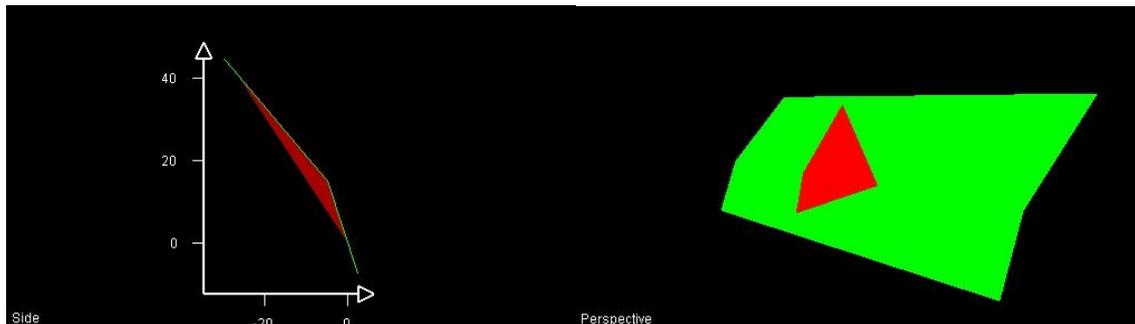
Factor de Seguridad	14,09
Altura de cuña (en el talud)	15 m
Anchura de cuña (en cara superior)	35 m
Volumen de cuña	1897 m ³
Peso de cuña	4932 t
Fuerza resistente	56400 t

Se ha estimado una cohesión de 355,02 kPa y un ángulo de rozamiento de 39.5° para la posible rotura en cuña entre F1 y F2. Se trata de una cuña normal, ya que cada junta buza en distinta dirección. Mediante un análisis de tipo determinístico se ha calculado un FS de 14,09, presentando por tanto condiciones de estabilidad (Fig. 11).

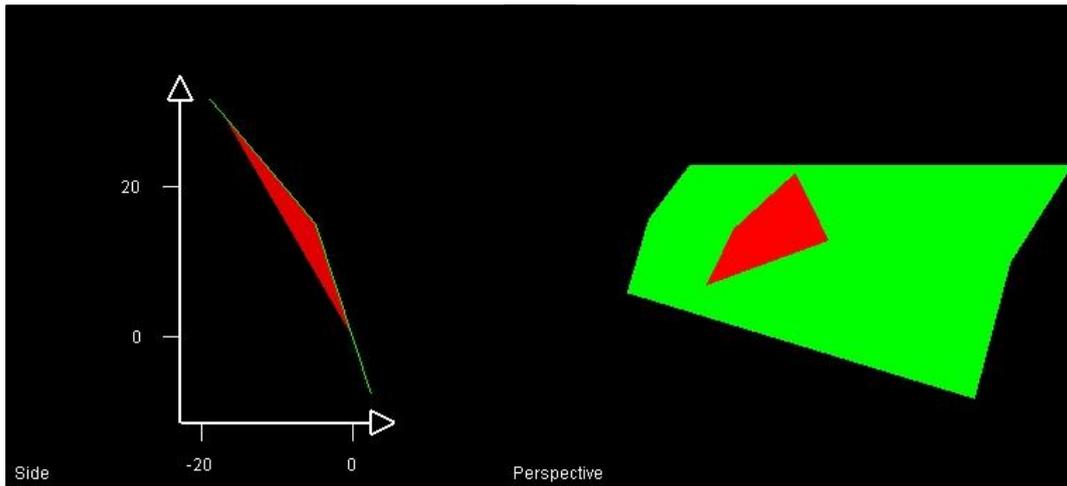
Factor de Seguridad	14,88
Altura de cuña (en el talud)	15 m
Anchura de cuña (en cara superior)	19 m
Volumen de cuña	850 m ³
Peso de cuña	2211 t
Fuerza resistente	27888 t

Se ha estimado una cohesión de 355,02 kPa y un ángulo de rozamiento de 39.5° para la posible rotura en cuña entre F1 y F3. Se trata de una cuña inversa. Mediante un análisis de tipo determinístico se ha calculado un FS de 14,88, presentando por tanto condiciones de estabilidad (Fig. 12).

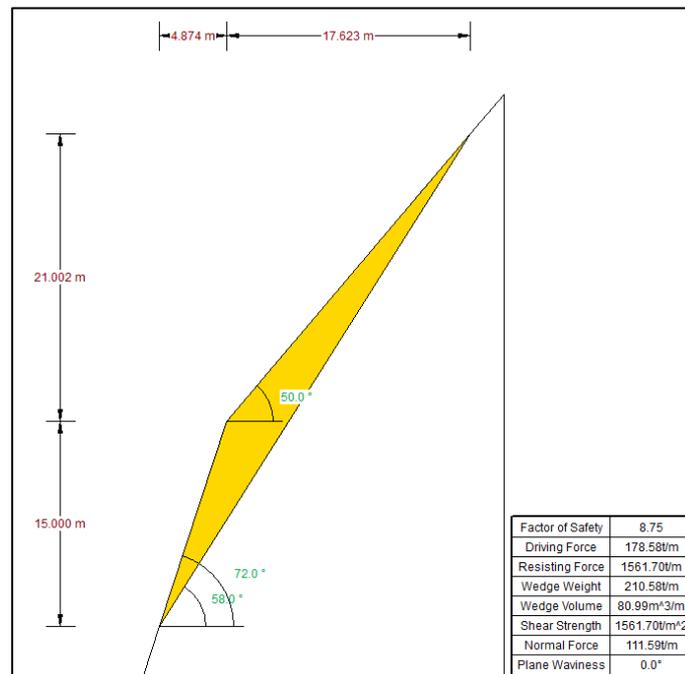
FIGURA 13: RESULTADOS DE ANÁLISIS DETERMINÍSTICO REALIZADO CON EL PROGRAMA ROCPLANE EN LA ESTACIÓN EG-3 PARA F1

Utilizando los mismos valores de cohesión y ángulo de rozamiento interno, para una posible rotura planar producida por F1 mediante un análisis determinístico, se ha calculado un FS de 8,75, reflejando condiciones de estabilidad (Fig. 13).

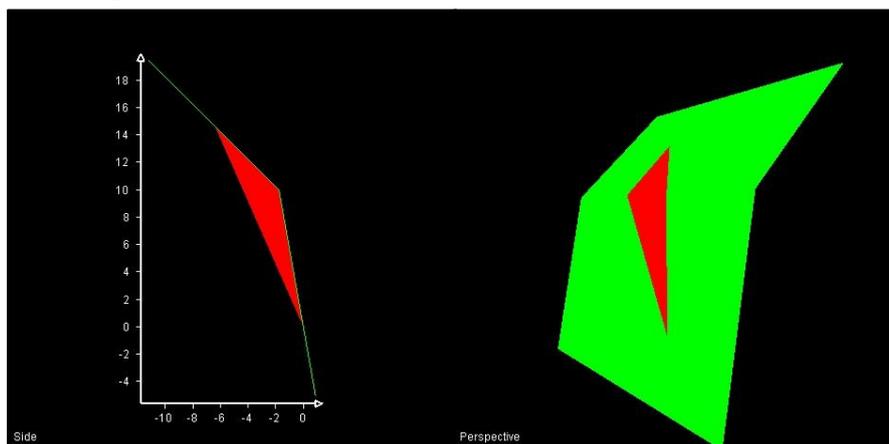
Factor de Seguridad	8,68
Altura de cuña (en el talud)	15 m
Anchura de cuña (en cara superior)	10 m
Volumen de cuña	120 m ³
Peso de cuña	312 t
Fuerza resistente	2215 t

Se ha estimado una cohesión de 289,95 kPa y un ángulo de rozamiento de 34° para la posible rotura en cuña entre F1 y F2. Se trata de una cuña inversa. Mediante un análisis de tipo determinístico se ha calculado un FS de 8,68, presentando por tanto condiciones de estabilidad (Fig. 14).

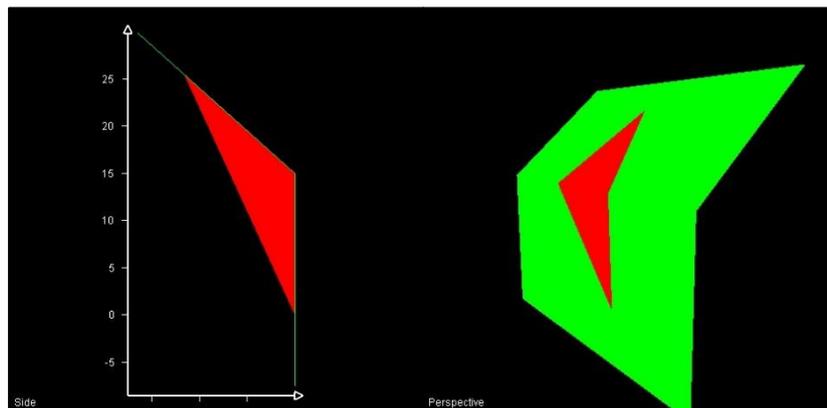
Factor de Seguridad	8,59
Altura de cuña (en el talud)	15 m
Anchura de cuña (en cara superior)	16 m
Volumen de cuña	16 m ³
Peso de cuña	976 t
Fuerza resistente	7336 t

Se ha calculado una cohesión de 265,04 kPa y un ángulo de rozamiento de $31,5^\circ$ para la posible rotura en cuña entre F1 y F3. Se trata de una cuña normal. Mediante un análisis de tipo determinístico se ha calculado un FS de 8,59, presentando por tanto condiciones de estabilidad (Fig. 15).

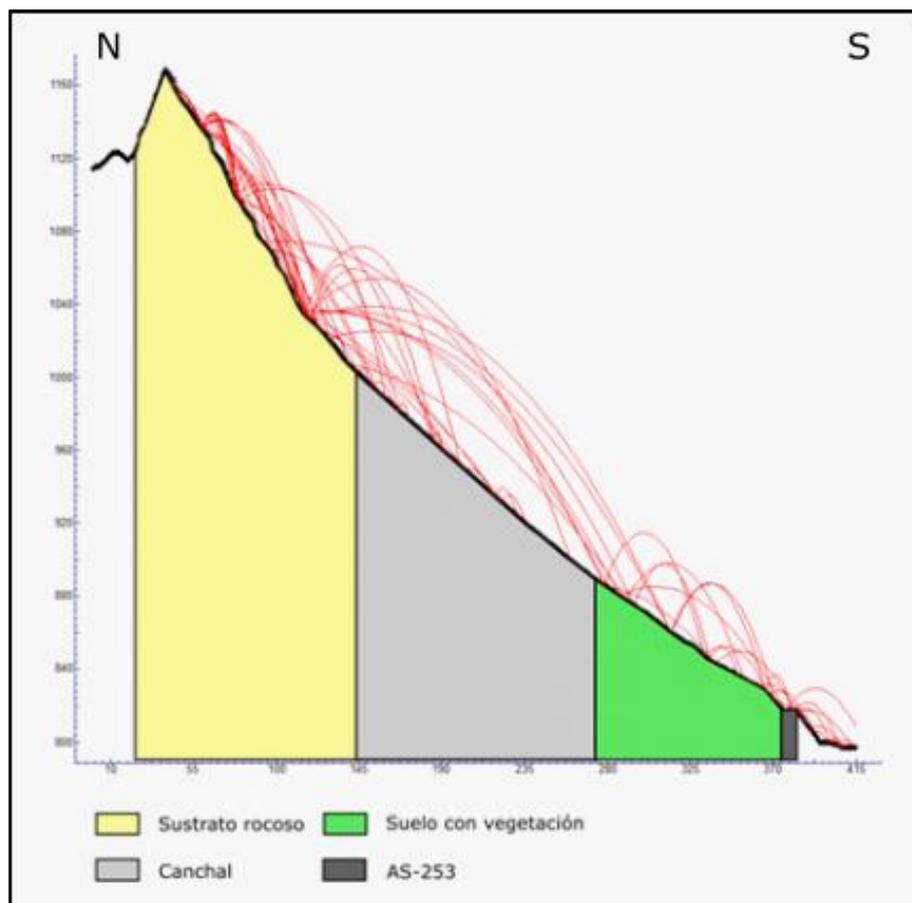
FIGURA 16: MODELO DE TRAYECTORIAS SEGUIDAS POR ROCAS DESPRENDIDAS EN EL PERFIL 1 REALIZADO CON EL PROGRAMA ROCKFALL.

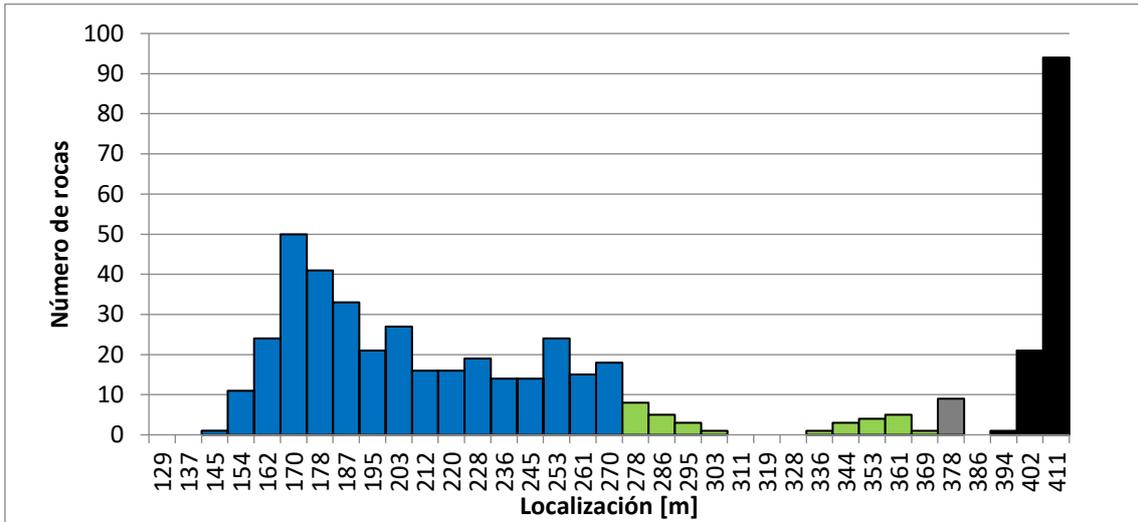
FIGURA 17: DISTRIBUCIÓN HORIZONTAL DE LAS ROCAS DE 10 KG LANZADAS EN EL PERFIL 1; EN AZUL SE SIMBOLIZAN LAS ROCAS DETENIDAS EN EL CANCHAL, EN VERDE LAS ROCAS DETENIDAS EN COLUVIÓN, EN GRIS LAS ROCAS QUE ALCANZAN LA AS-253, EN NEGRO LAS ROCAS DETENIDAS LADERA DEBAJO DE LA CARRETERA.

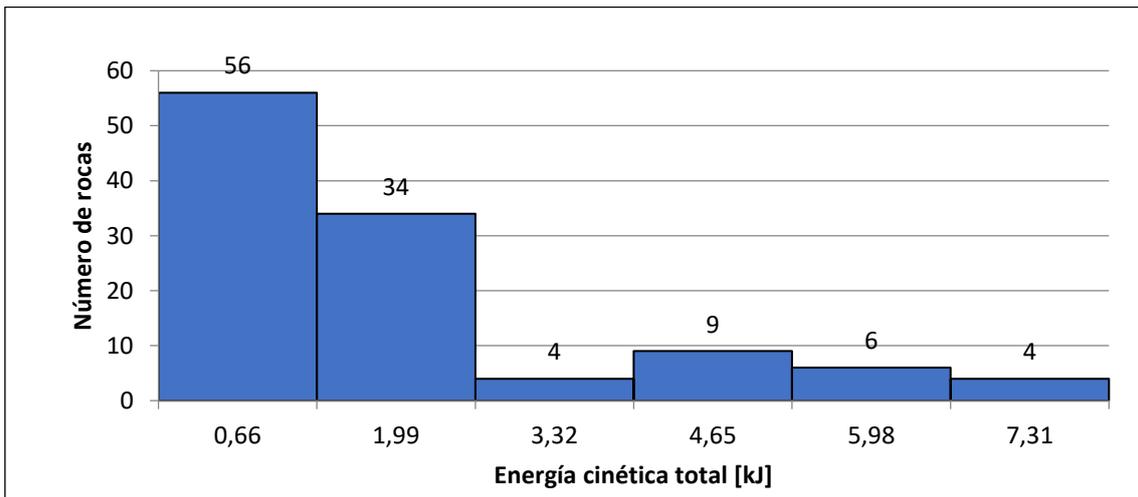
FIGURA 18: ENERGÍA CINÉTICA DE LAS ROCAS DE 10 KG QUE ALCANZAN LA AS-253 EN EL PERFIL 1, CONSIDERANDO QUE SE LANZARON 500 BLOQUES.

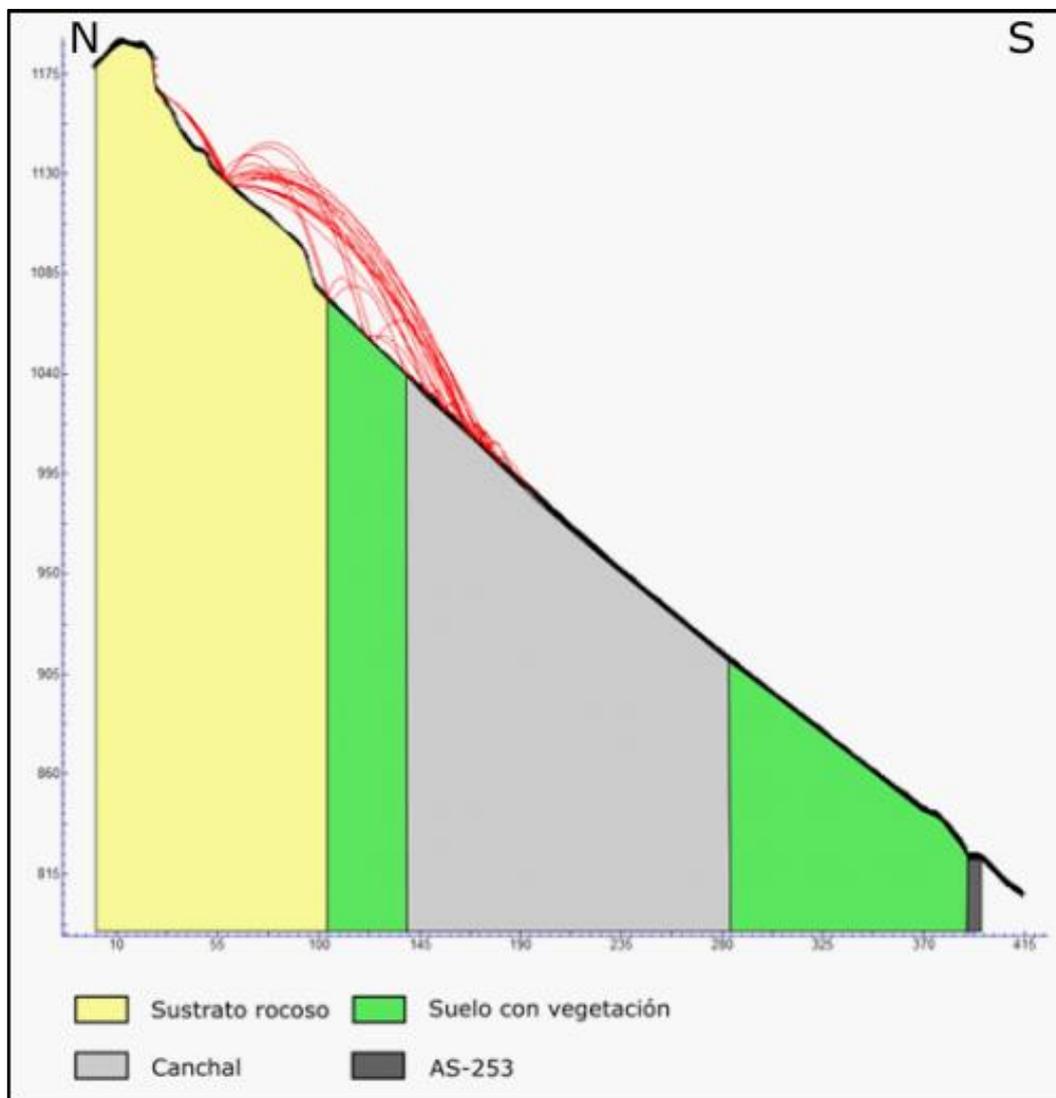
FIGURA 19: MODELO DE TRAYECTORIAS SEGUIDAS POR ROCAS DESPRENDIDAS EN EL PERFIL 2 REALIZADO CON EL PROGRAMA ROCKFALL.

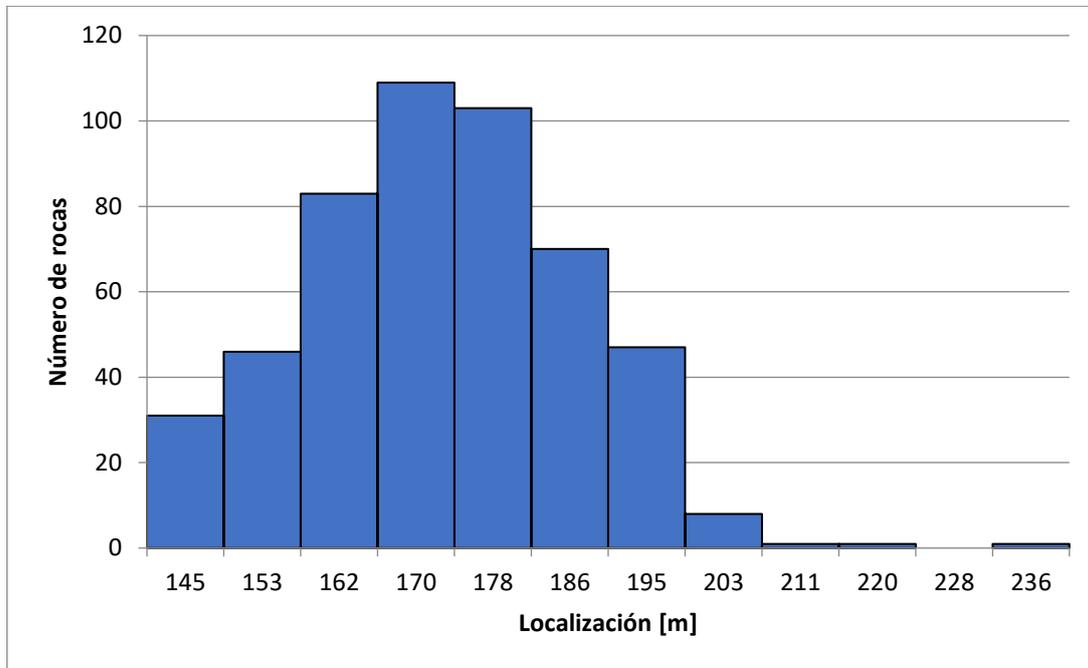
FIGURA 20: DISTRIBUCIÓN HORIZONTAL DE LAS ROCAS DE 10 KG LANZADAS EN EL PERFIL 2; EN AZUL SE SIMBOLIZAN LAS ROCAS DETENIDAS EN EL CANCHAL.

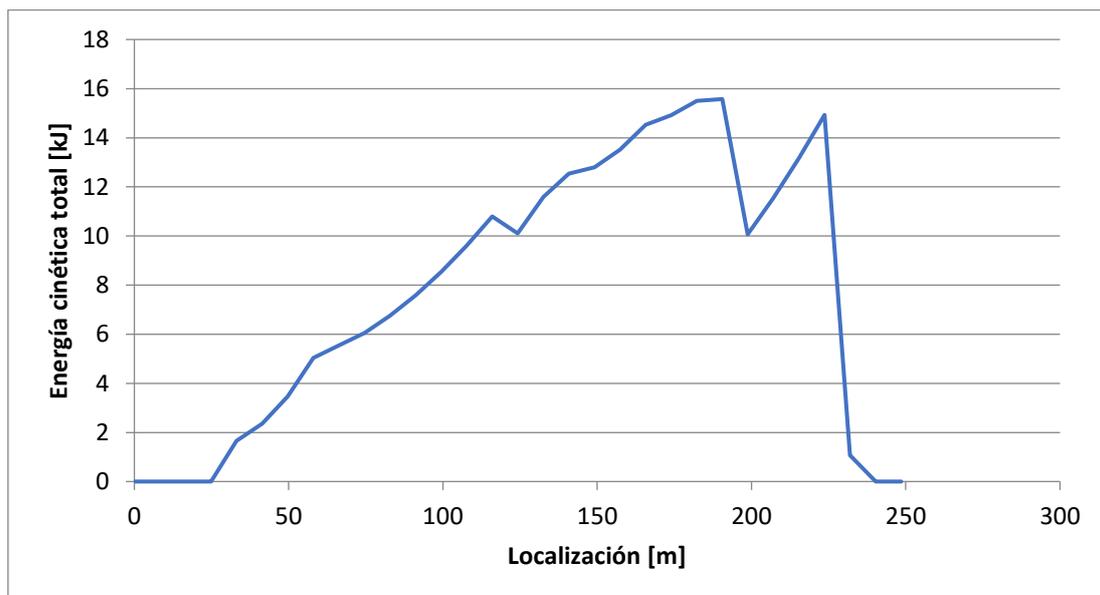
FIGURA 21: EVOLUCIÓN DE LA ENERGÍA CINÉTICA PARA ROCAS DE 10 KG EN EL PERFIL 2.

En la figura 21 se observa un pico de energía cinética de 15,57 kJ, energía disipada antes de alcanzar el final del canchal.

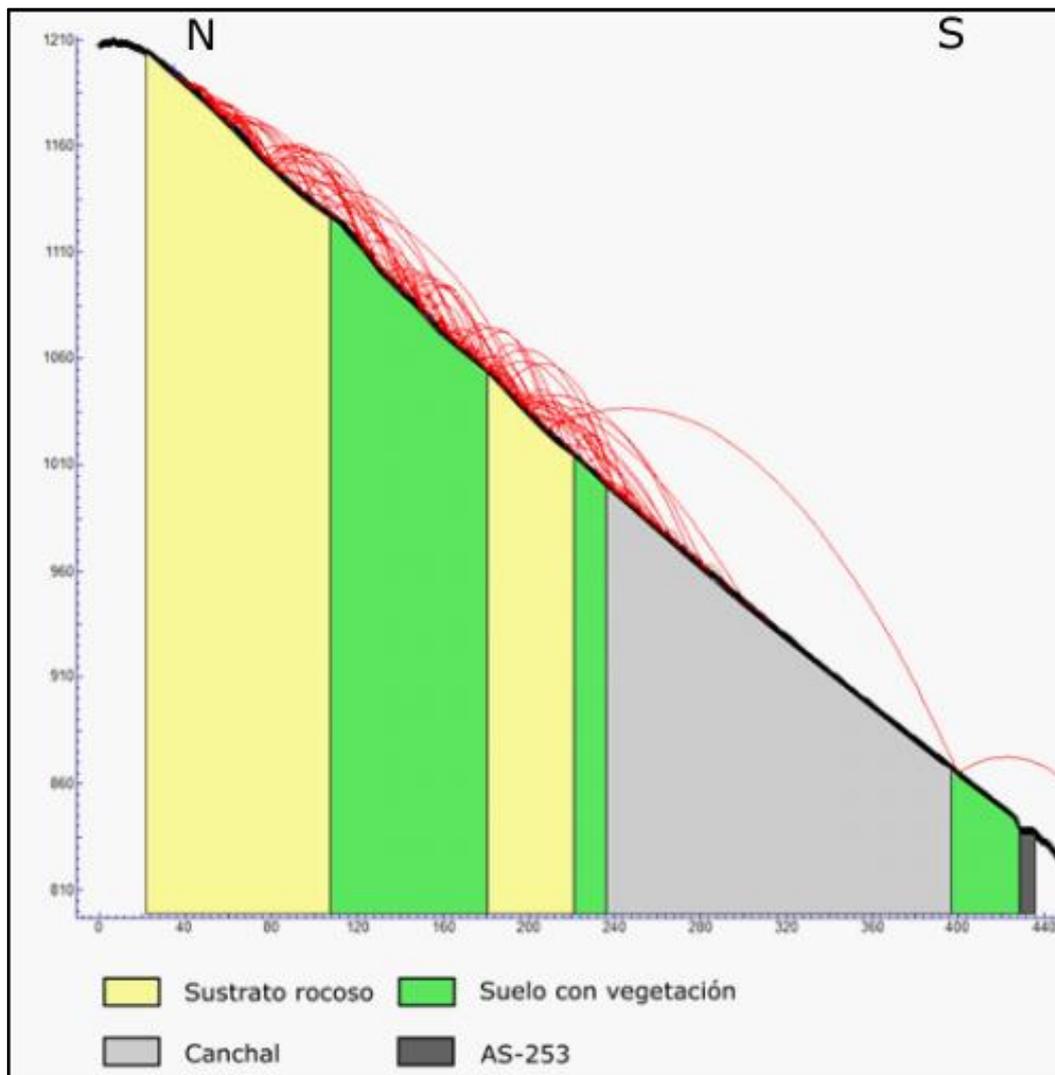
FIGURA 22: MODELO DE TRAYECTORIAS SEGUIDAS POR ROCAS DESPRENDIDAS EN EL PERFIL 3 REALIZADO CON EL PROGRAMA ROCKFALL.

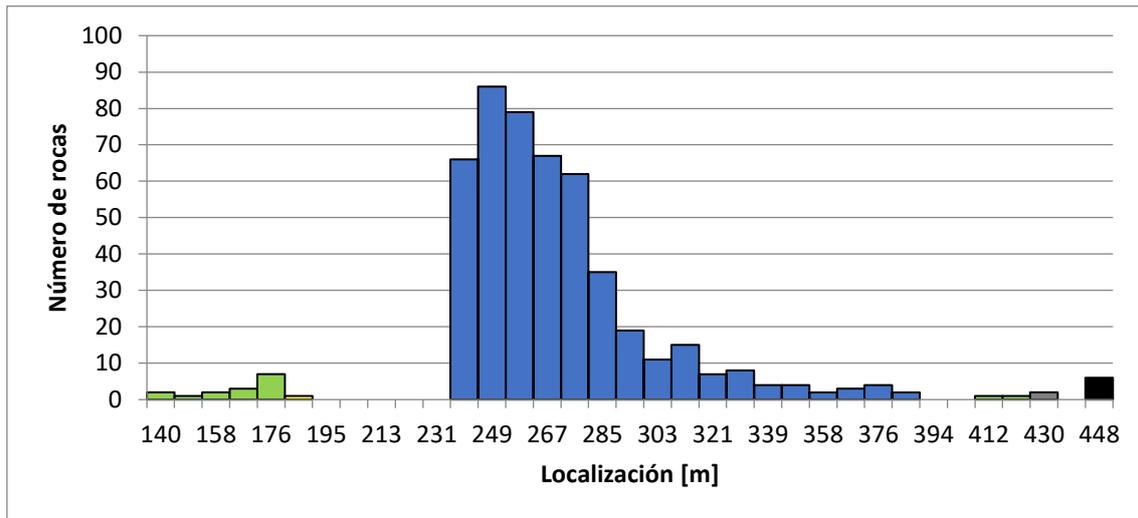
FIGURA 23: DISTRIBUCIÓN HORIZONTAL DE LAS ROCAS DE 10 KG LANZADAS EN EL PERFIL 3; EN AZUL SE SIMBOLIZAN LAS ROCAS DETENIDAS EN EL CANCHAL, EN AMARILLO LAS ROCAS DETENIDAS EN EL SUSTRATO ROCOSO, EN VERDE LAS ROCAS DETENIDAS EN COLUVIÓN, EN GRIS LAS ROCAS QUE ALCANZAN LA AS-253, EN NEGRO LAS ROCAS DETENIDAS LADERA DEBAJO DE LA CARRETERA.

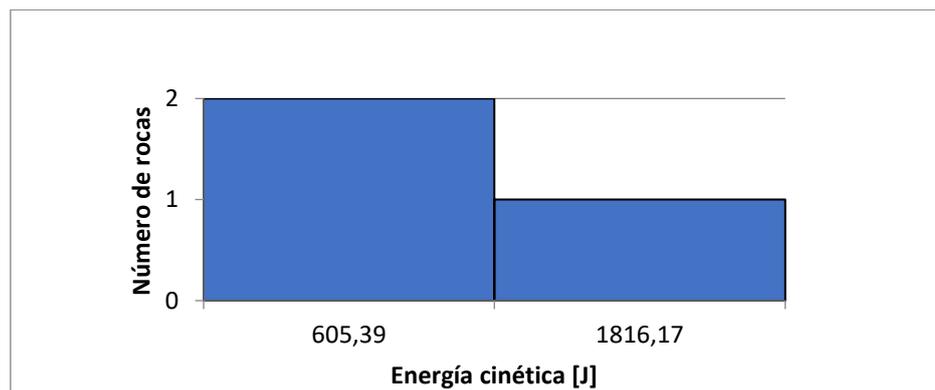
FIGURA 24: ENERGÍA CINÉTICA DE LAS ROCAS DE 10 KG QUE ALCANZAN LA AS-253 EN EL PERFIL 3, CONSIDERANDO QUE SE LANZARON 500 BLOQUES.

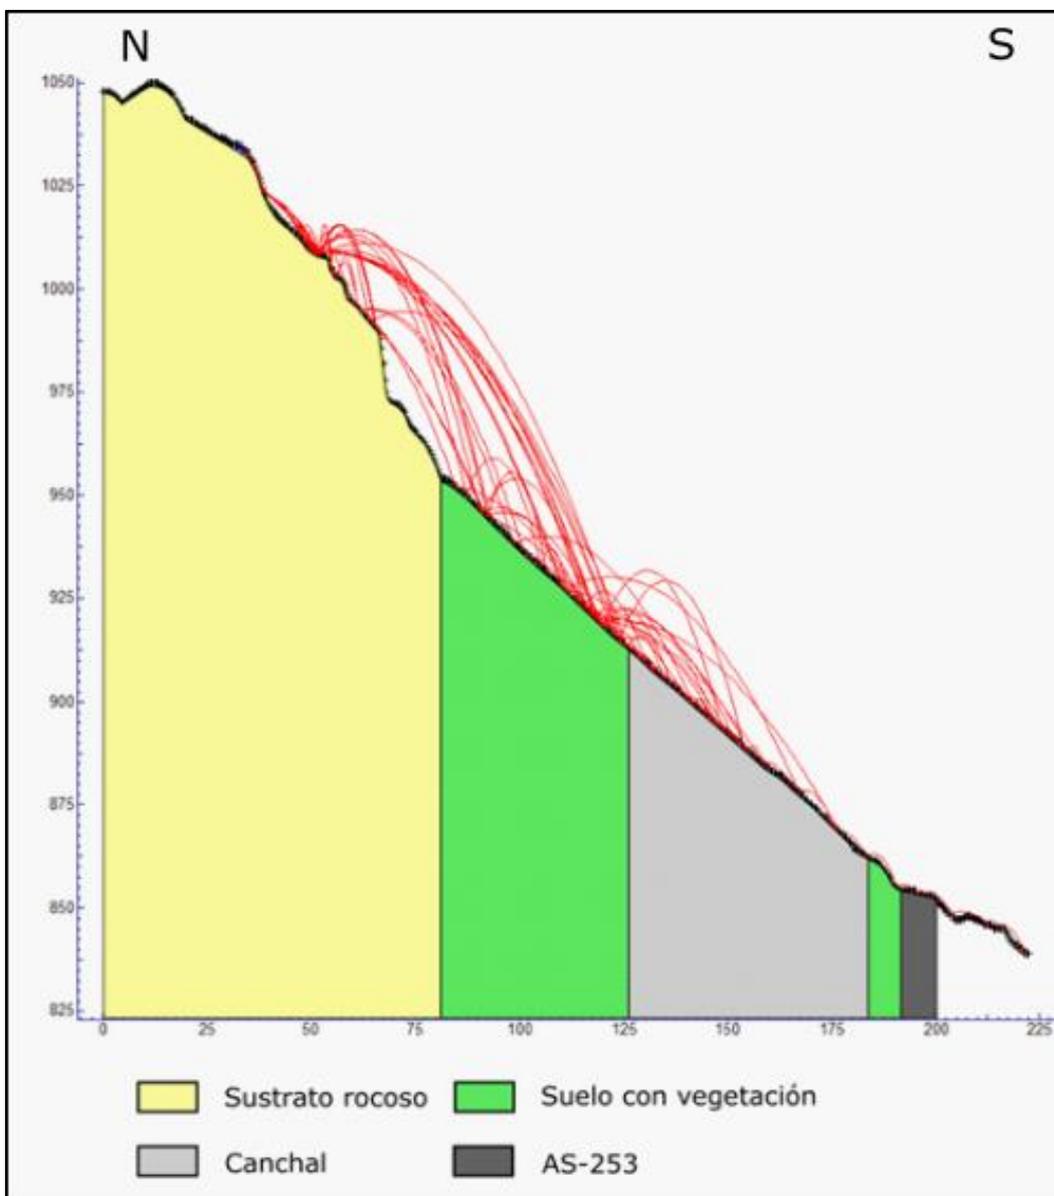
FIGURA 25: MODELO DE TRAYECTORIAS SEGUIDAS POR ROCAS DESPRENDIDAS EN EL PERFIL 4 REALIZADO CON EL PROGRAMA ROCKFALL.

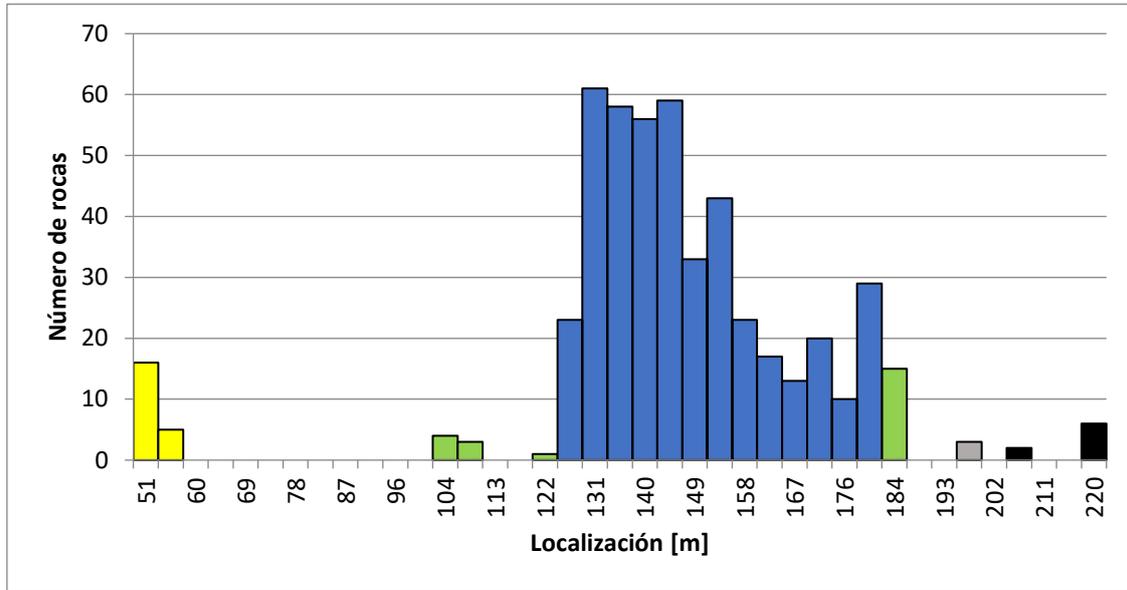
FIGURA 26: DISTRIBUCIÓN HORIZONTAL DE LAS ROCAS DE 10 KG LANZADAS EN EL PERFIL 4; EN AZUL SE SIMBOLIZAN LAS ROCAS DETENIDAS EN EL CANCHAL, EN AMARILLO LAS ROCAS DETENIDAS EN EL SUSTRATO ROCOSO, EN VERDE LAS ROCAS DETENIDAS EN COLUVIÓN, EN GRIS LAS ROCAS QUE ALCANZAN LA AS-253, EN NEGRO LAS ROCAS DETENIDAS LADERA DEBAJO DE LA CARRETERA.

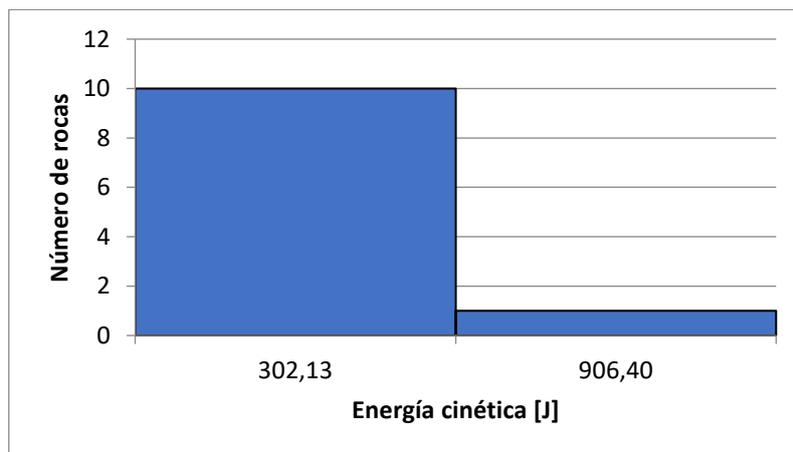
FIGURA 27: ENERGÍA CINÉTICA DE LAS ROCAS DE 10 KG QUE ALCANZAN LA AS-253 EN EL PERFIL 4, CONSIDERANDO QUE SE LANZARON 500 BLOQUES.

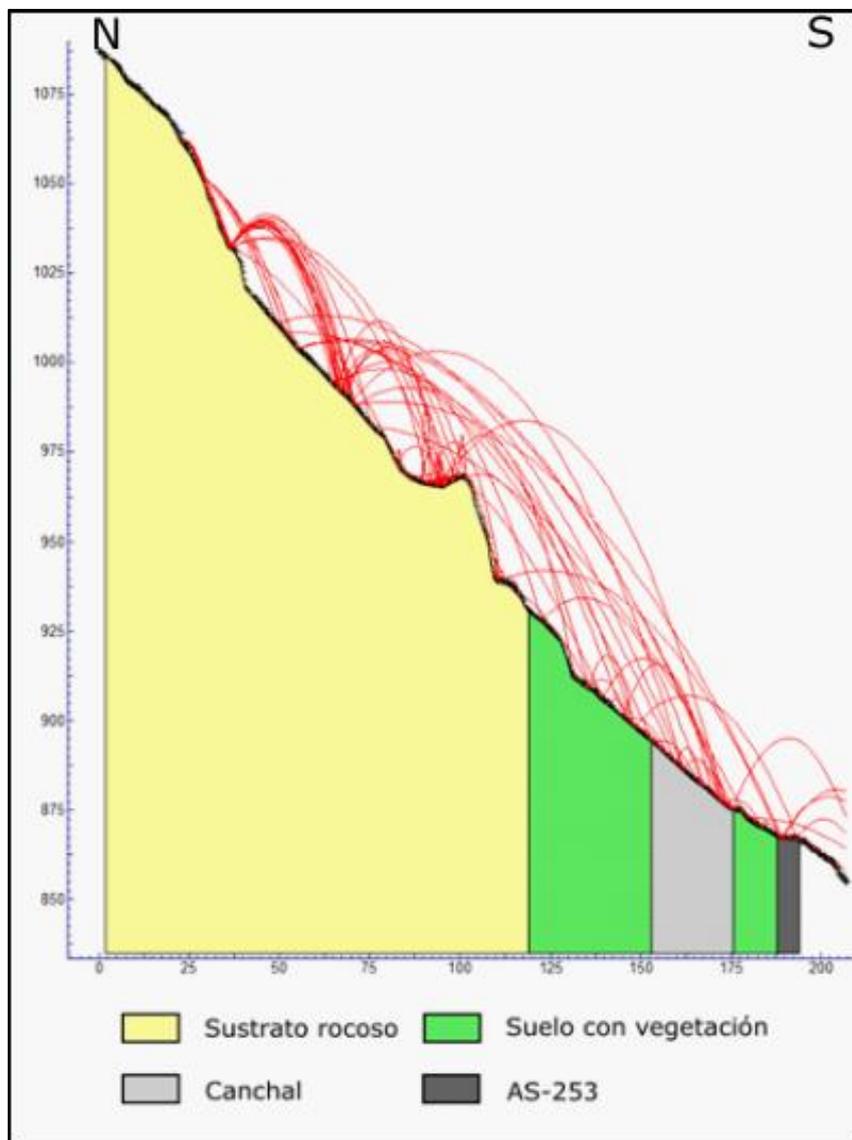
FIGURA 28: MODELO DE TRAYECTORIAS SEGUIDAS POR ROCAS DESPRENDIDAS EN EL PERFIL 5 REALIZADO CON EL PROGRAMA ROCKFALL.

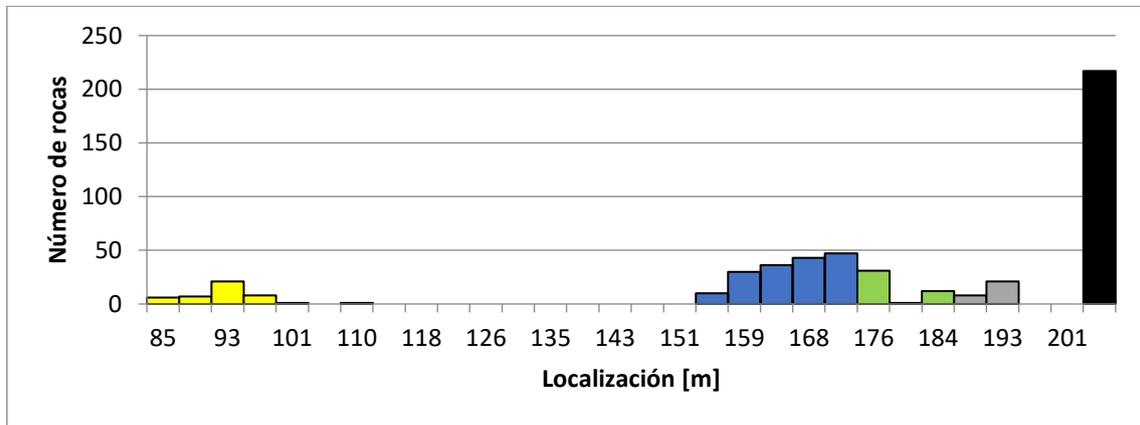
FIGURA 29: DISTRIBUCIÓN HORIZONTAL DE LAS ROCAS DE 10 KG LANZADAS EN EL PERFIL 5; EN AZUL SE SIMBOLIZAN LAS ROCAS DETENIDAS EN EL CANCHAL, EN AMARILLO LAS ROCAS DETENIDAS EN EL SUSTRATO ROCOSO, EN VERDE LAS ROCAS DETENIDAS EN COLUVIÓN, EN GRIS LAS ROCAS QUE ALCANZAN LA AS-253, EN NEGRO LAS ROCAS DETENIDAS LADERA DEBAJO DE LA CARRETERA.

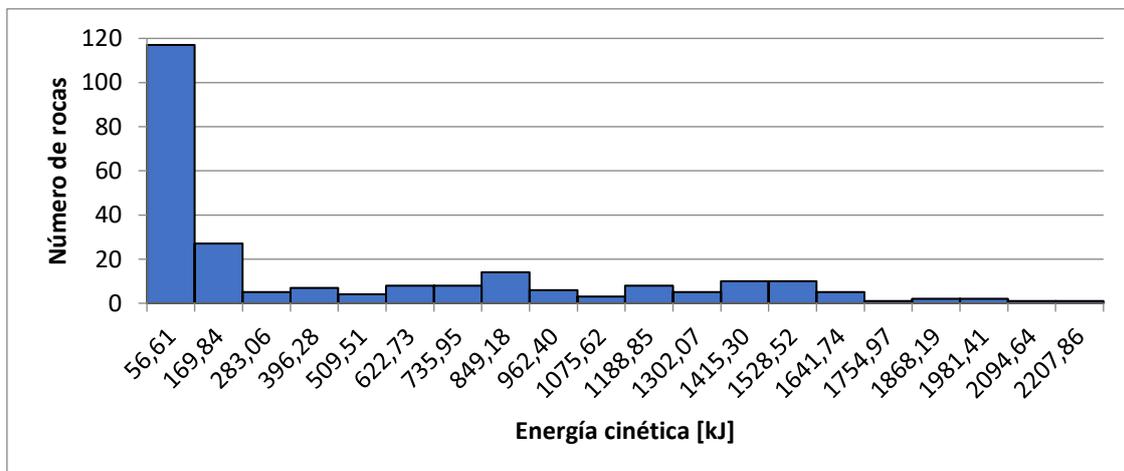
FIGURA 30: ENERGÍA CINÉTICA DE LAS ROCAS DE 1300 KG QUE ALCANZAN LA AS-253 EN EL PERFIL 5, CONSIDERANDO QUE SE LANZARON 500 BLOQUES.

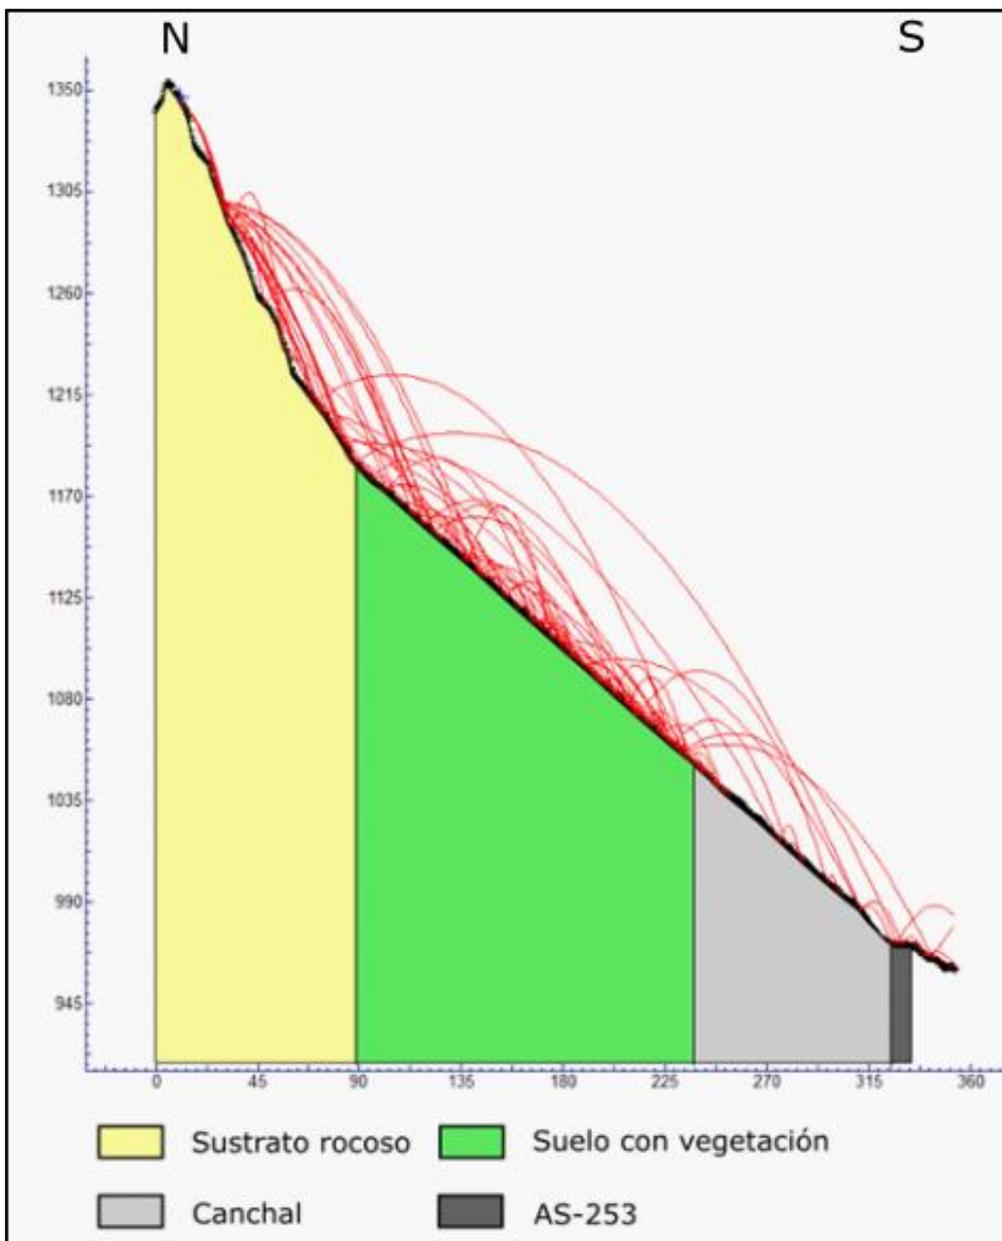
FIGURA 31: MODELO DE TRAYECTORIAS SEGUIDAS POR ROCAS DESPRENDIDAS EN EL PERFIL 6 REALIZADO CON EL PROGRAMA ROCKFALL.

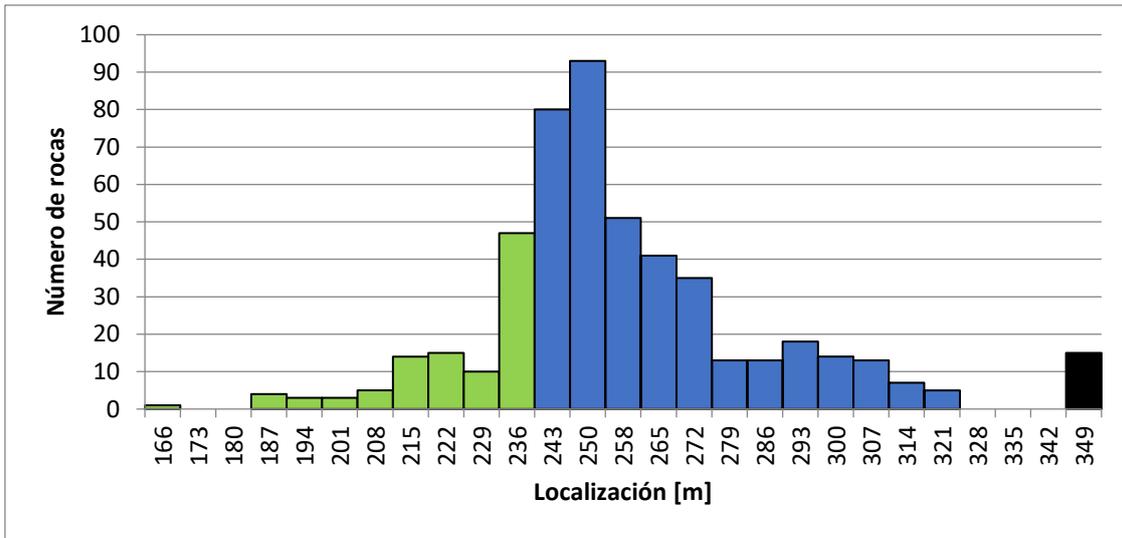
FIGURA 32: DISTRIBUCIÓN HORIZONTAL DE LAS ROCAS DE 1300 KG LANZADAS EN EL PERFIL 6; EN AZUL SE SIMBOLIZAN LAS ROCAS DETENIDAS EN EL CANCHAL, EN VERDE LAS ROCAS DETENIDAS EN COLUVIÓN, EN NEGRO LAS ROCAS DETENIDAS LADERA DEBAJO DE LA CARRETERA.
