ESTUDIO GEOTÉCNICO Y DE PELIGROSIDAD POR ALUDES EN LA CARRETERA AS-253 (CUEVAS-SAN ISIDRO)

Máster en Recursos Geológicos e Ingeniería Geológica

Trabajo Fin de Máster

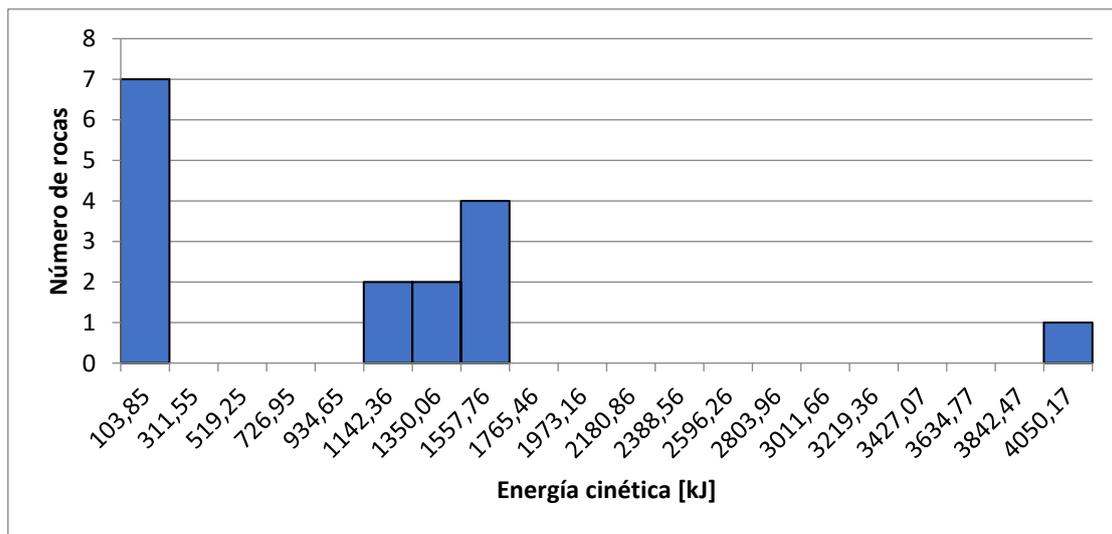
FIGURA 33: ENERGÍA CINÉTICA DE LAS ROCAS DE 1300 KG QUE ALCANZAN LA AS-253 EN EL PERFIL 6, CONSIDERANDO QUE SE LANZARON 500 BLOQUES.

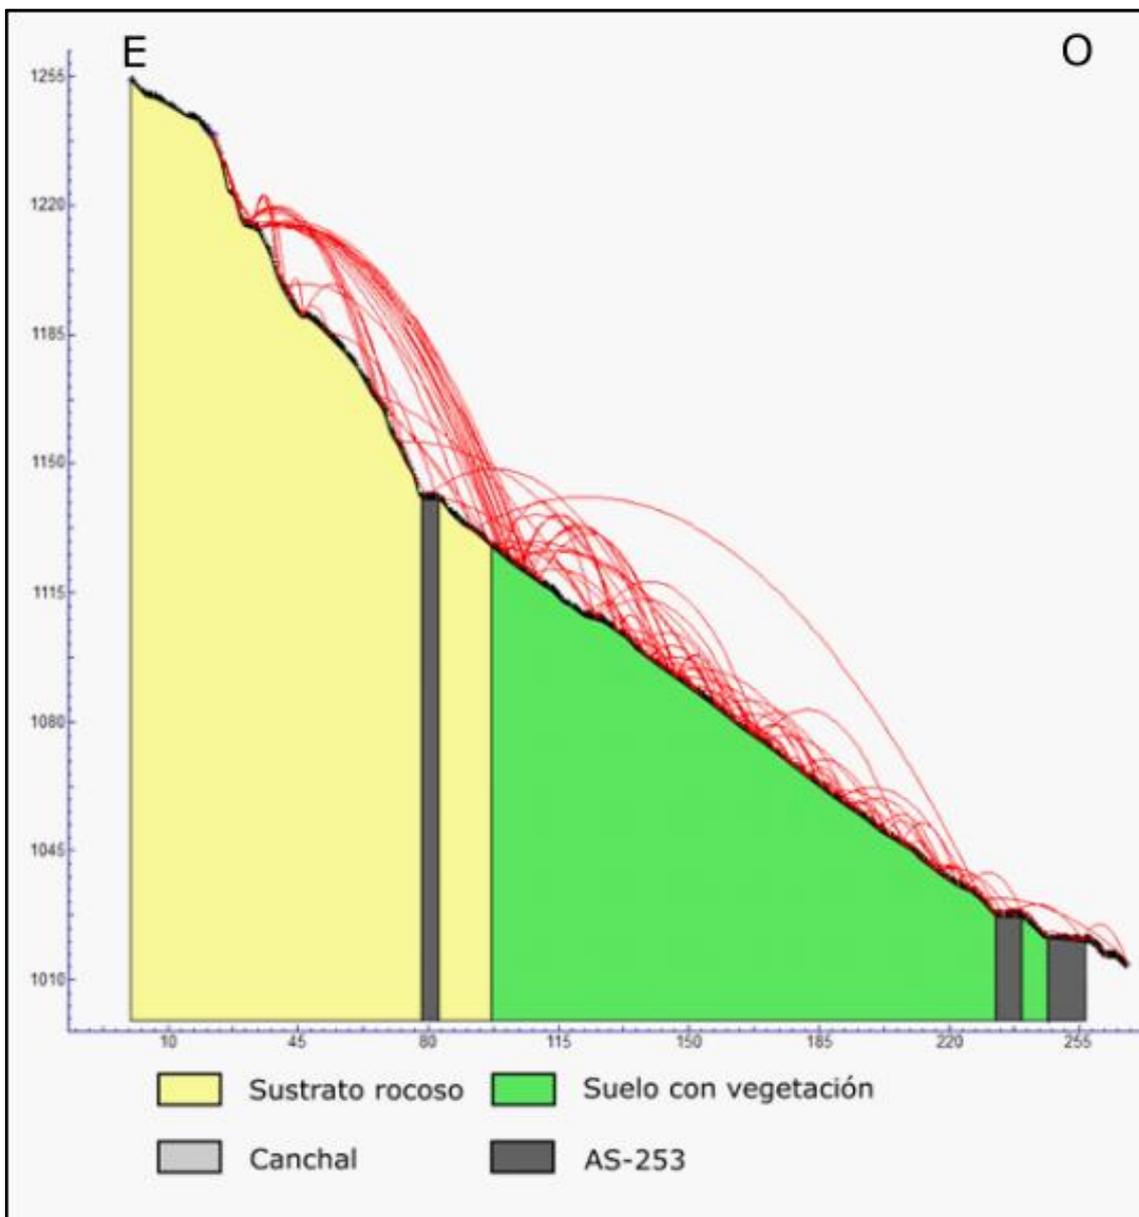
FIGURA 34: MODELO DE TRAYECTORIAS SEGUIDAS POR ROCAS DESPRENDIDAS EN EL PERFIL 7 REALIZADO CON EL PROGRAMA ROCKFALL.

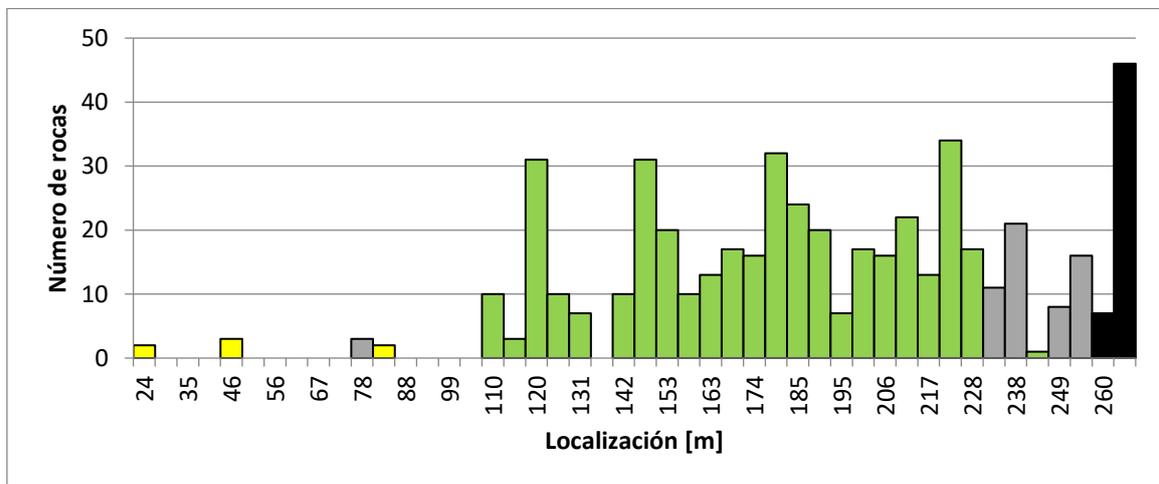
FIGURA 35: DISTRIBUCIÓN HORIZONTAL DE LAS ROCAS DE 1300 KG LANZADAS EN EL PERFIL 7; EN AZUL SE SIMBOLIZAN LAS ROCAS DETENIDAS EN EL CANCHAL, EN AMARILLO LAS ROCAS DETENIDAS EN EL SUSTRATO ROCOSO, EN VERDE LAS ROCAS DETENIDAS EN COLUVIÓN, EN NEGRO LAS ROCAS DETENIDAS LADERA DEBAJO DE LA CARRETERA.

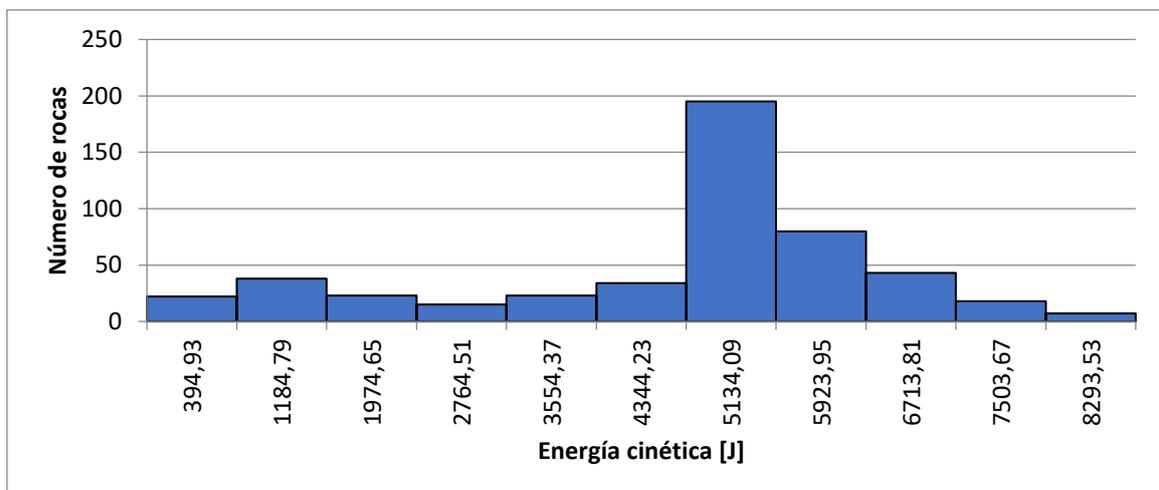
FIGURA 36: ENERGÍA CINÉTICA DE LAS ROCAS DE 10 KG QUE ALCANZAN LA AS-253 EN EL PERFIL 7 (1^{ER} TRAMO DE CARRETERA).

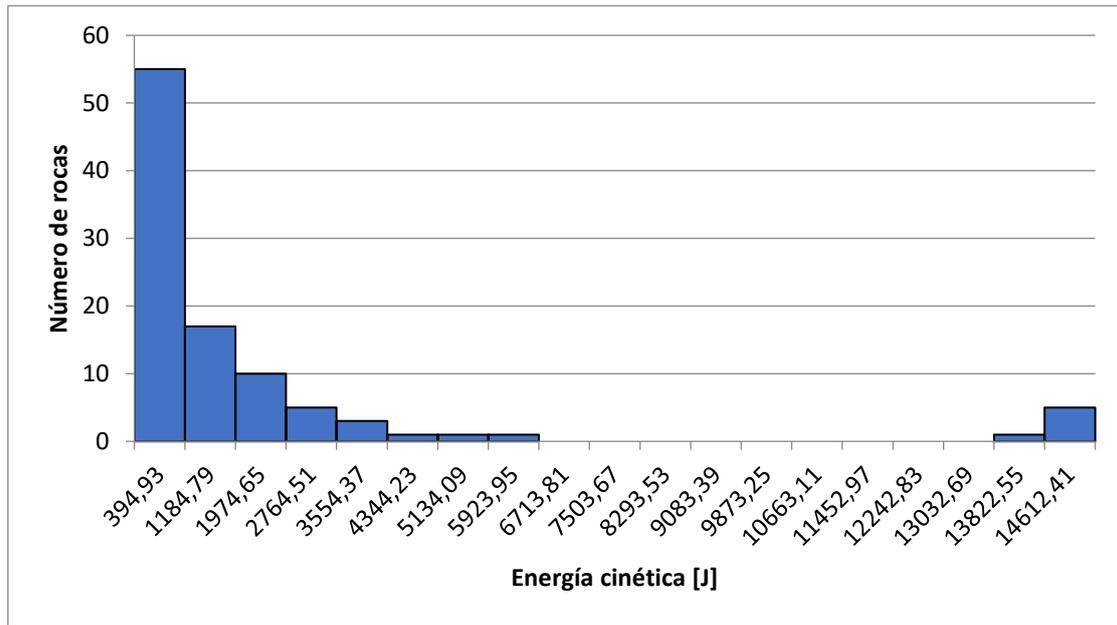
FIGURA 37: ENERGÍA CINÉTICA DE LAS ROCAS DE 10 KG QUE ALCANZAN LA AS-253 EN EL PERFIL 7 (2º TRAMO DE CARRETERA).

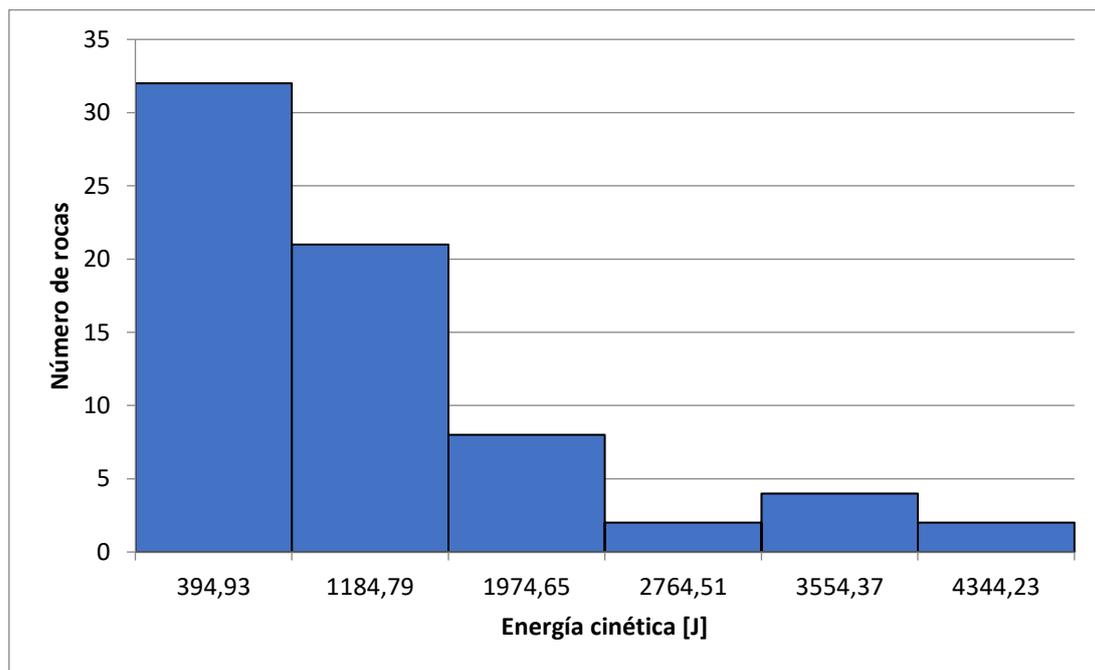
FIGURA 38: ENERGÍA CINÉTICA DE LAS ROCAS DE 10 KG QUE ALCANZAN LA AS-253 EN EL PERFIL 7 (3ER TRAMO DE CARRETERA).

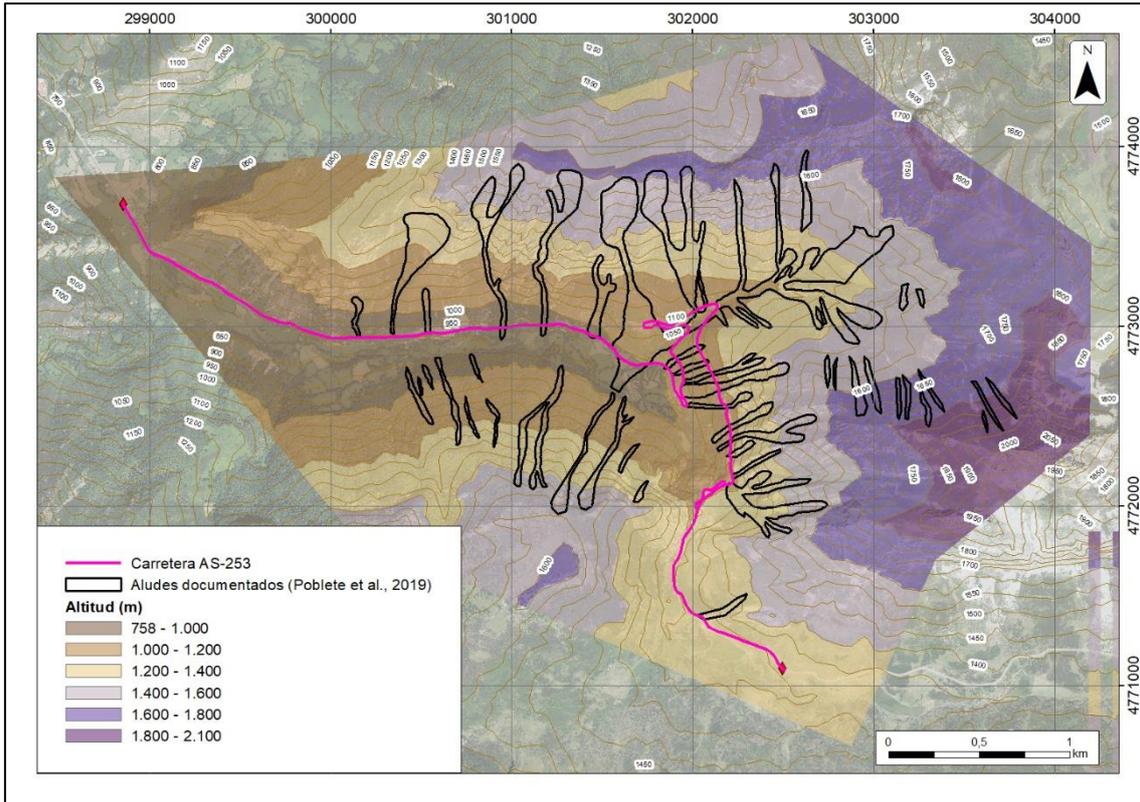
FIGURA 39: MODELO DE ALTITUDES CON DIVISIONES CADA 200 M (CON ALUDES DOCUMENTADOS POR POBLETE *ET AL.* 2019).

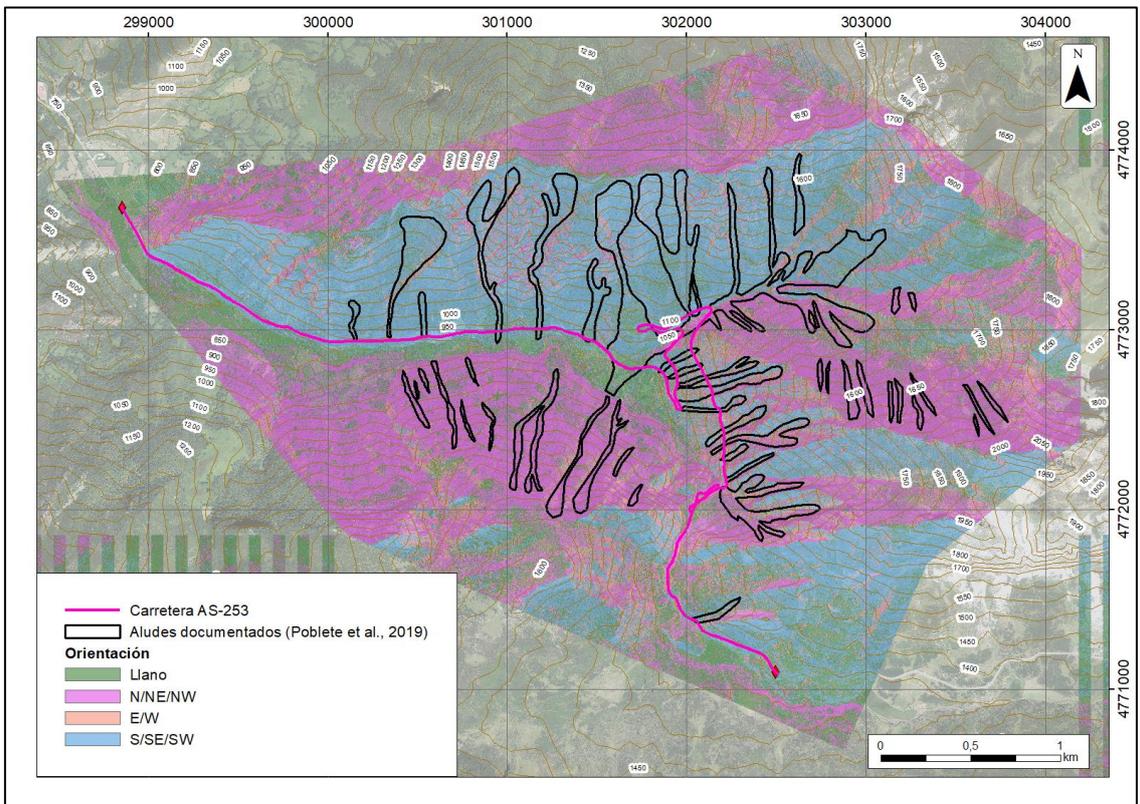
FIGURA 40: MODELO DE ORIENTACIONES DE LA ZONA OBJETO DE ESTUDIO.

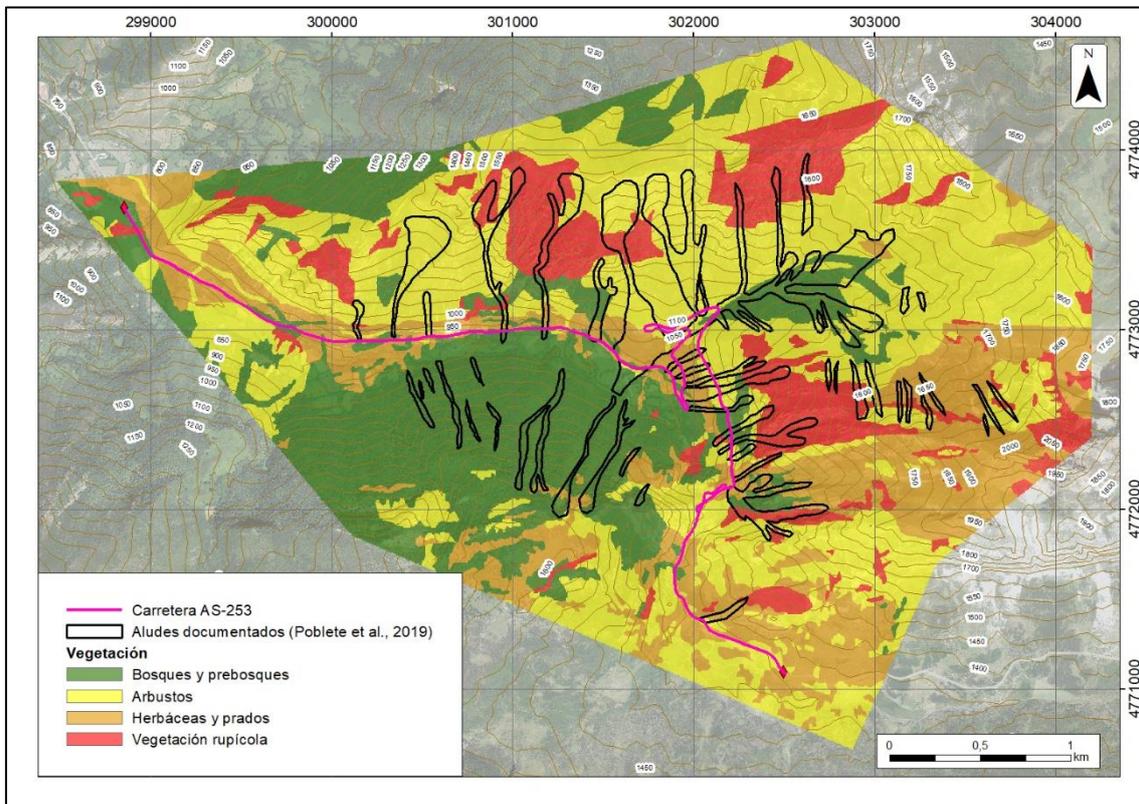
FIGURA 41: CARTOGRAFÍA DE VEGETACIÓN DEL ENTORNO DEL TRAZADO OBJETO DE ESTUDIO (MODIFICADO DE ÁLVAREZ ET AL, 1994).

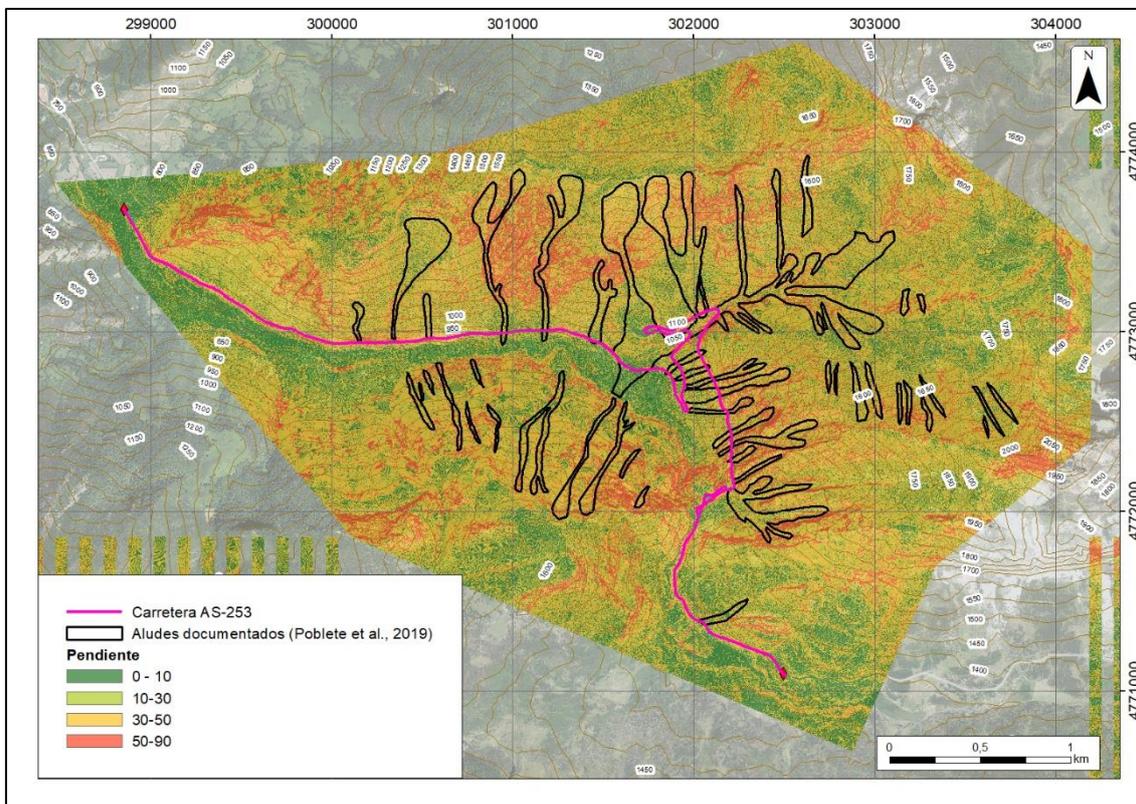
FIGURA 42: MODELO DE PENDIENTES DE LA ZONA OBJETO DE ESTUDIO.

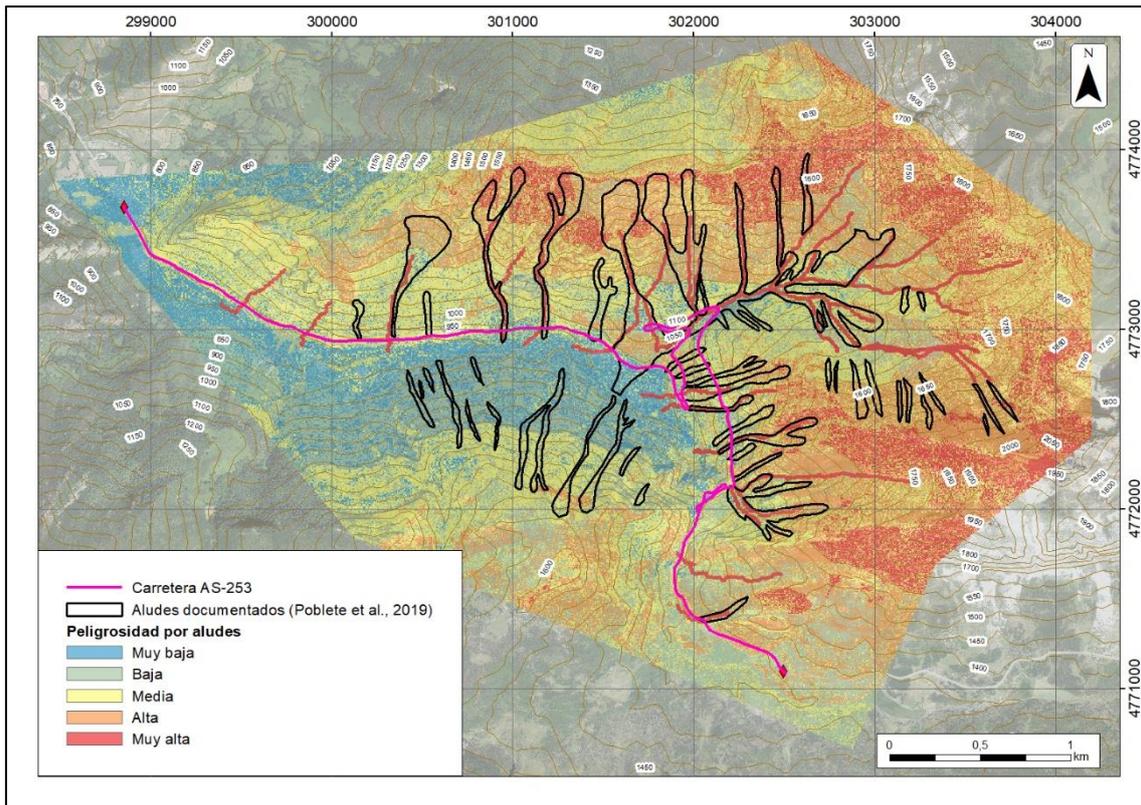
FIGURA 43: MAPA DE PELIGROSIDAD DE ALUDES EN EL SECTOR POR EL QUE TRANSCURRE LA CARRETERA AS-253 ENTRE CUEVAS Y EL PUERTO DE SAN ISIDRO.

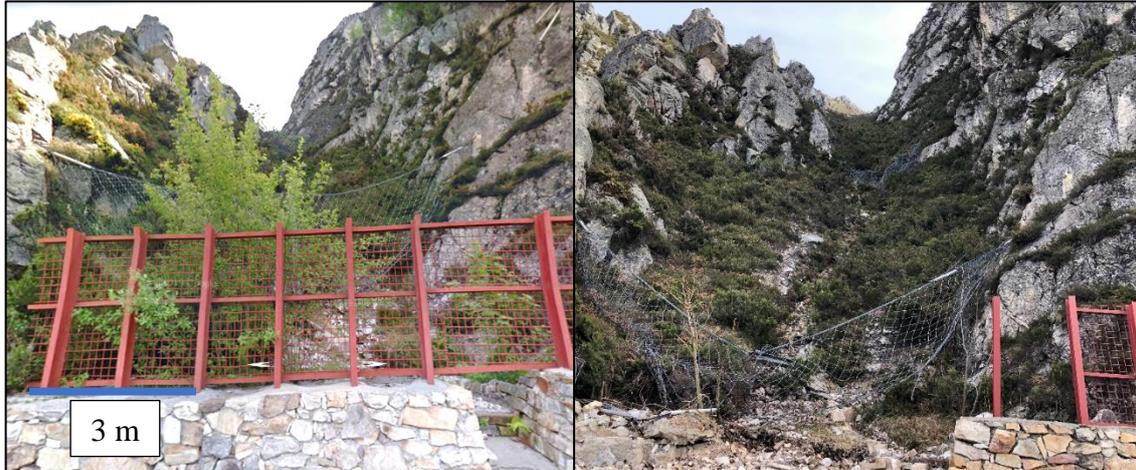
FIGURA 44: ASPECTO DE LA BARRERA RÍGIDA Y DE LAS MALLAS DINÁMICAS ANTES (IZQUIERDA) Y DESPUÉS (DERECHA) DE UN ALUD OCURRIDO EN EL PK 20,960.

En otros puntos, como en la malla rígida 13 los desprendimientos rocosos son de mayor tamaño, provocando un deterioro importante en estos elementos de contención análogos a los observados en la figura 44, donde la barrera rígida quedó completamente desmantelada. (Fig. 51).

Las barreras dinámicas presentes deben ser revisadas en su totalidad, ya que, en general, importantes daños (Figs. 44 y 45) (Tabla 5).

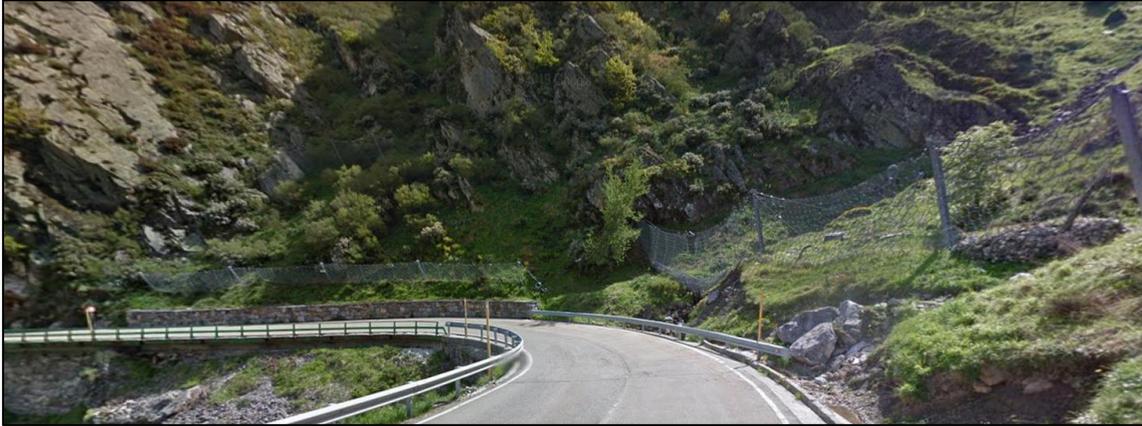
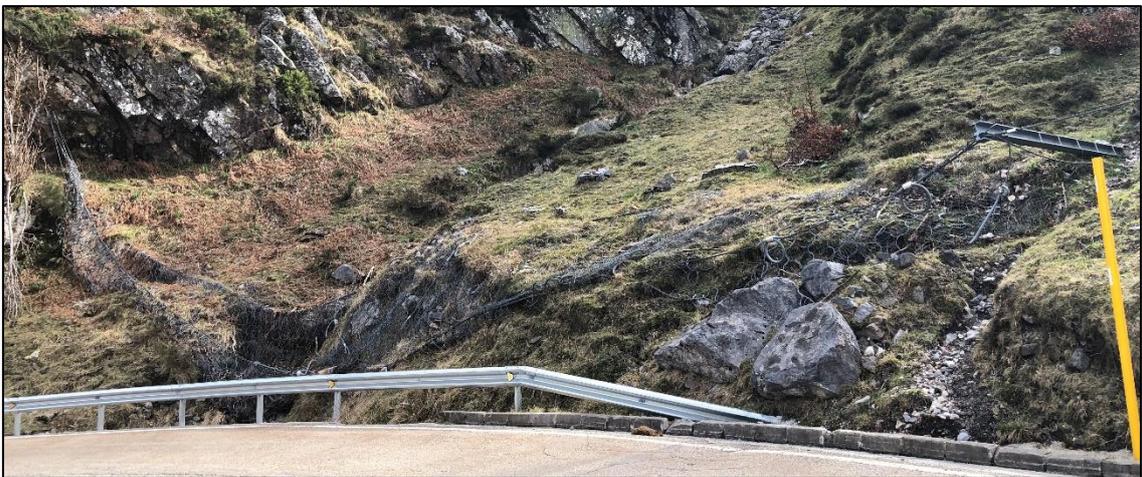
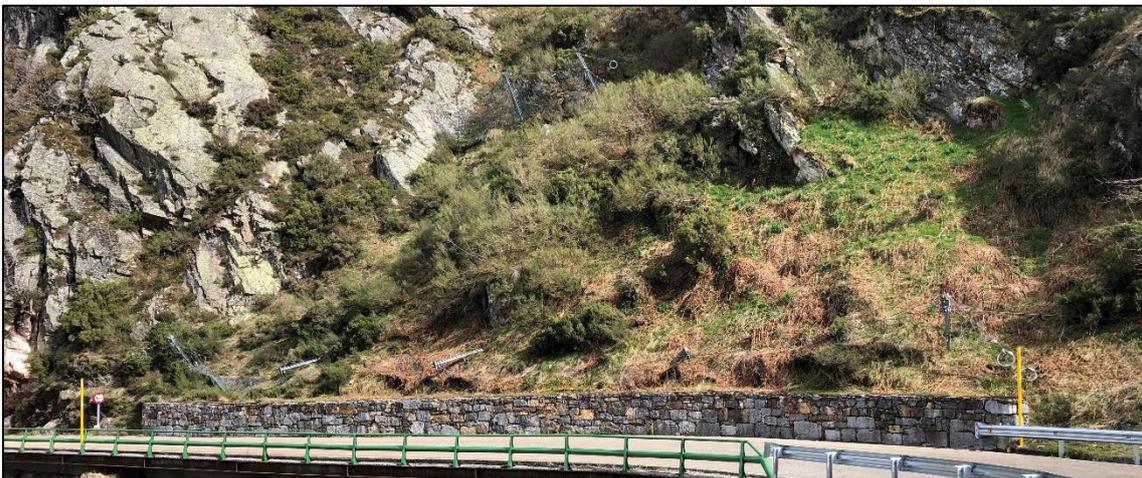
FIGURA 45: MALLAS DINÁMICAS ANTES (ARRIBA) Y DESPUÉS (MEDIO Y ABAJO) DE LA OCURRENCIA DE ALUDES EN EL PK 21,512.

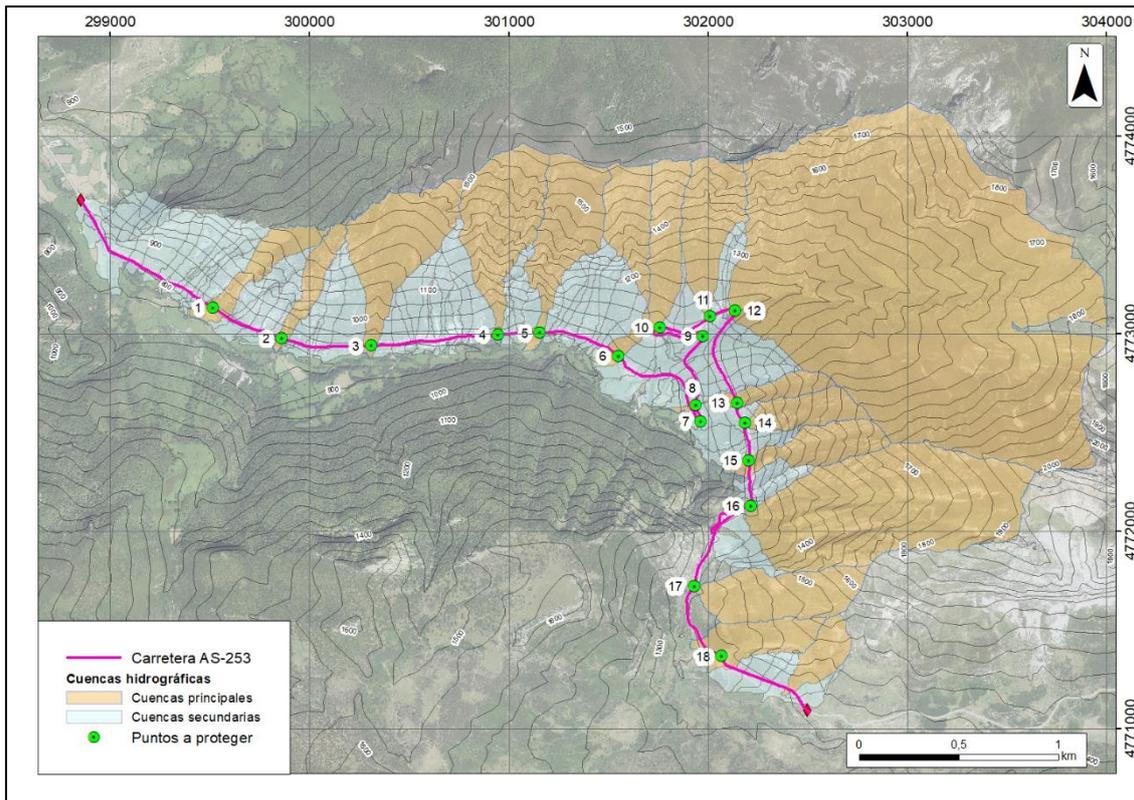
FIGURA 46: CUENCAS HIDROGRÁFICAS PRINCIPALES Y PUNTOS DEL TRAZADO DE LA AS-253 CON MAYOR PELIGROSIDAD DE IMPACTO DE ALUDES.

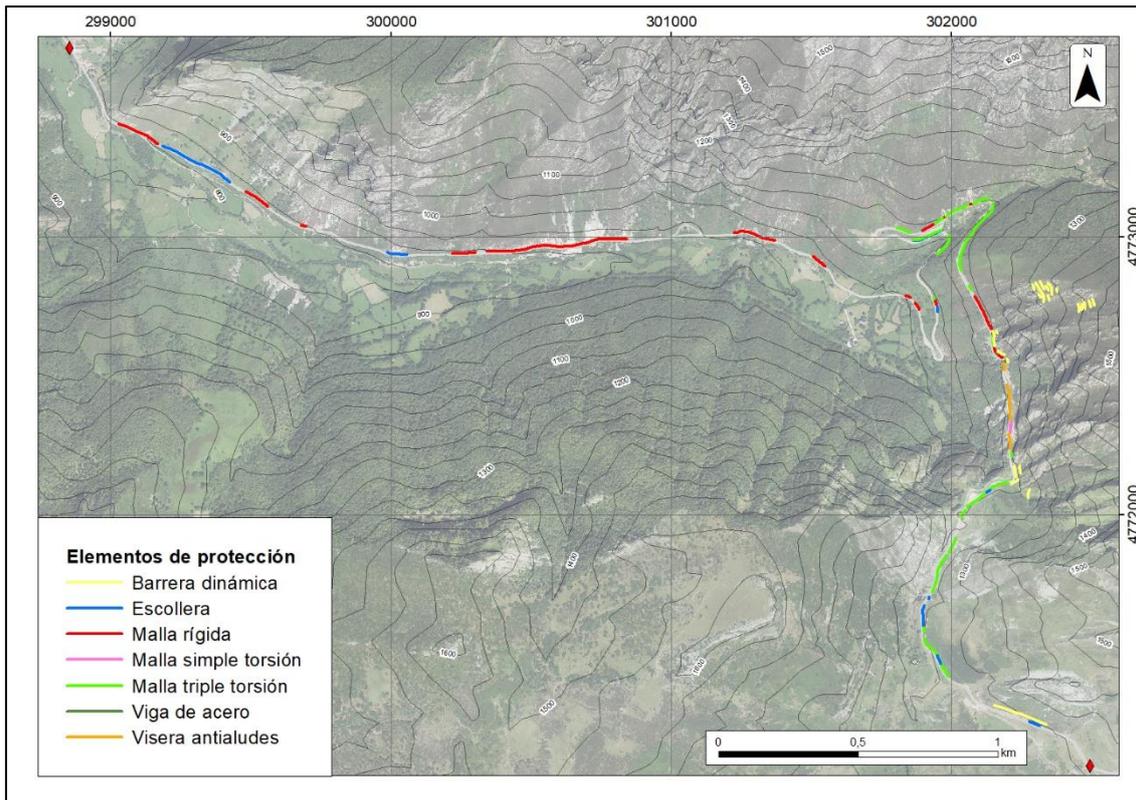
FIGURA 47: LOCALIZACIÓN DE LOS ELEMENTOS DE PROTECCIÓN ACTUALMENTE EXISTENTES EN LA AS-253 ENTRE CUEVAS Y EL PUERTO DE SAN ISIDRO.

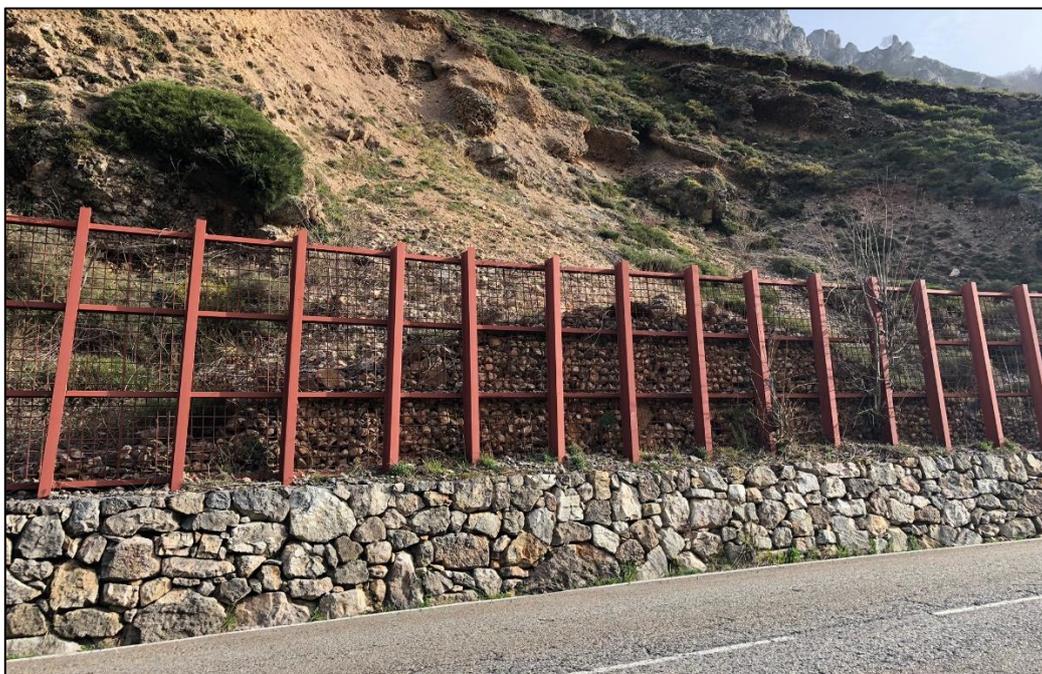
FIGURA 48: MALLA RÍGIDA 1 CONTENIENDO MATERIAL DESLIZADO EN EL PK 16 (ALTURA DE LA BARRERA = 3 M).

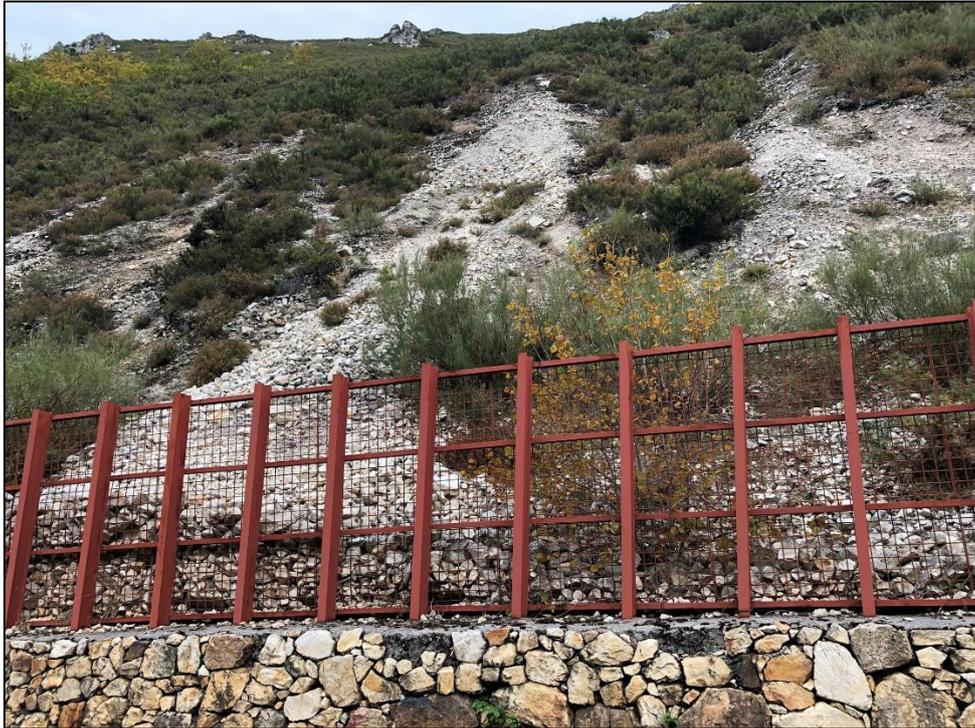
FIGURA 49: MALLA RÍGIDA 5 CONTENIENDO MATERIAL DESLIZADO EN EL PK 17,500 (ALTURA DE LA BARRERA = 3 M).

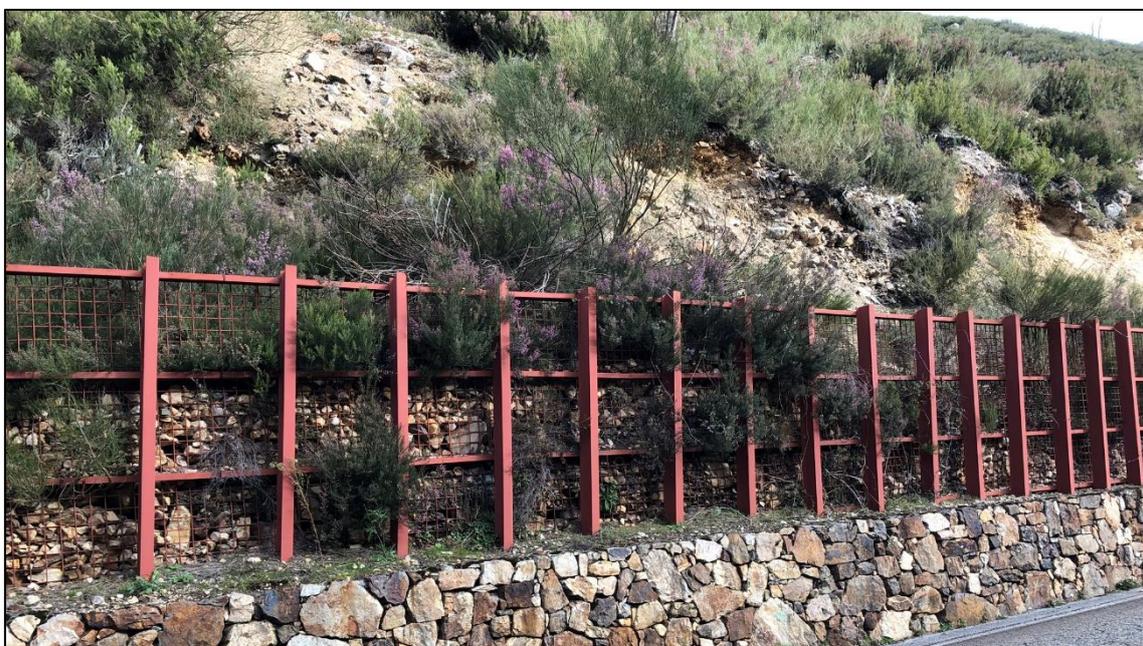
FIGURA 50: MATERIAL RETENIDO POR LA MALLA RÍGIDA 4 EN EL PK 17,200 (ALTURA DE LA BARRERA = 3 M).

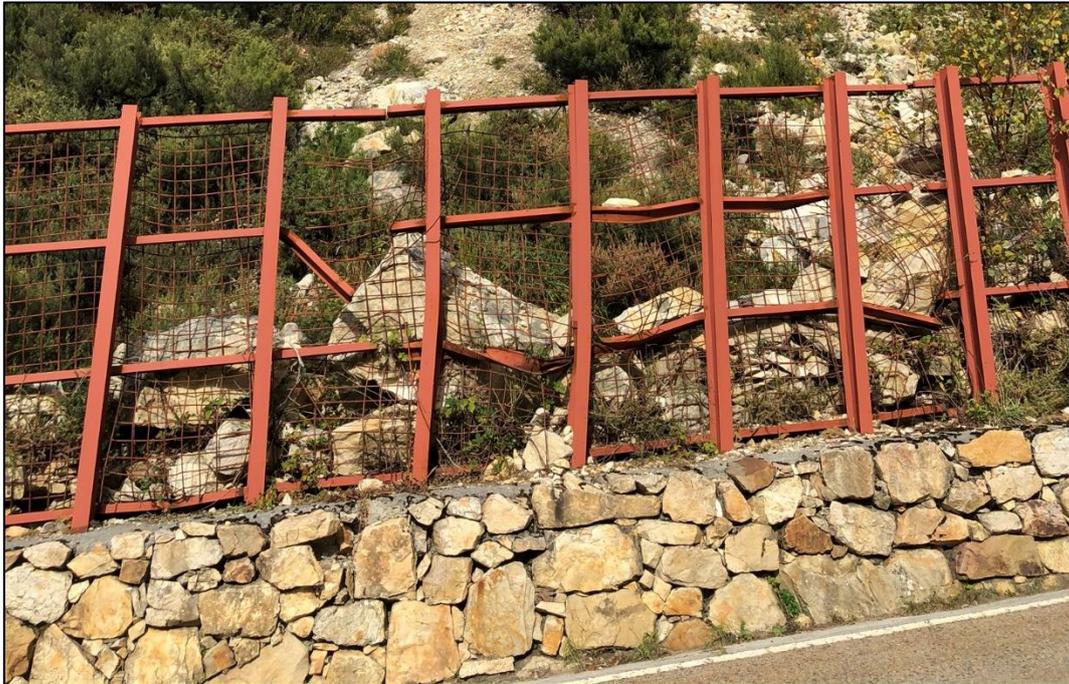
FIGURA 51: ASPECTO DE LA MALLA RÍGIDA Nº 13 CON EVIDENCIAS DE IMPACTOS EN EL PK 20,330 (ALTURA DE LA BARRERA = 3 M).

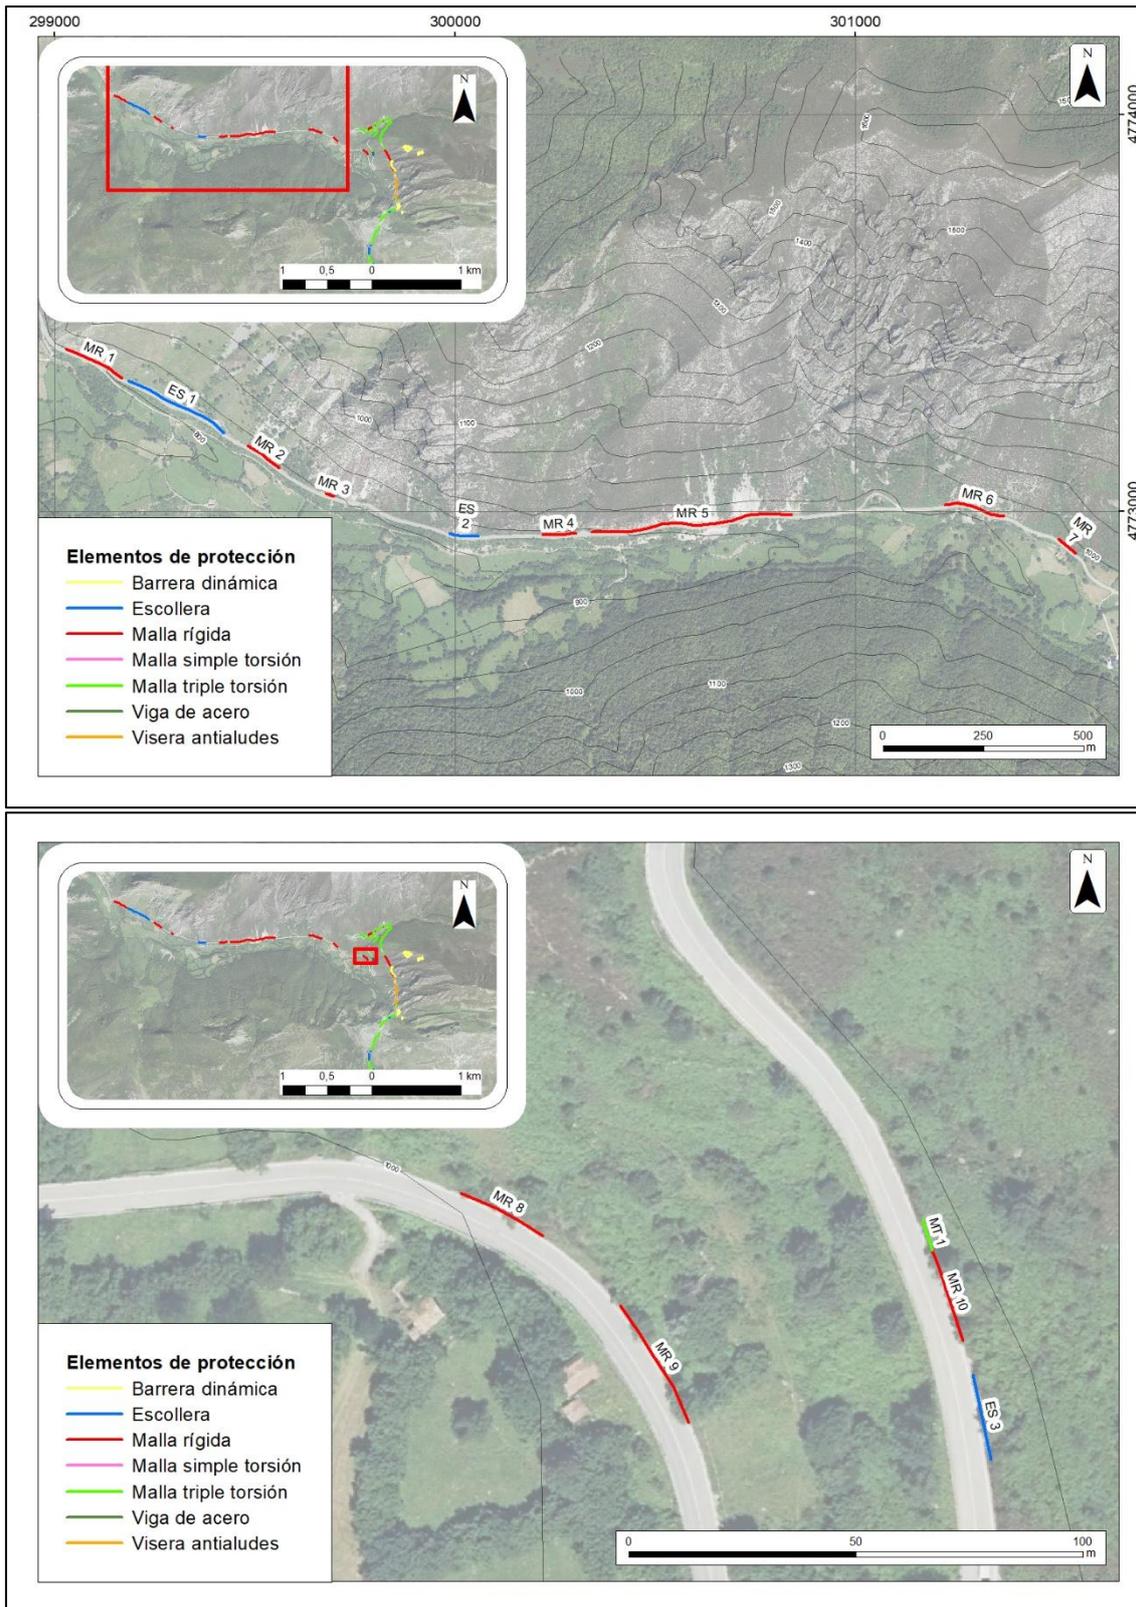
FIGURA 52: LOCALIZACIÓN DE ELEMENTOS DE PROTECCIÓN Y SOSTENIMIENTO ACTUALMENTE EXISTENTES ENTRE LOS PK 15 Y 20 DEL TRAZADO.

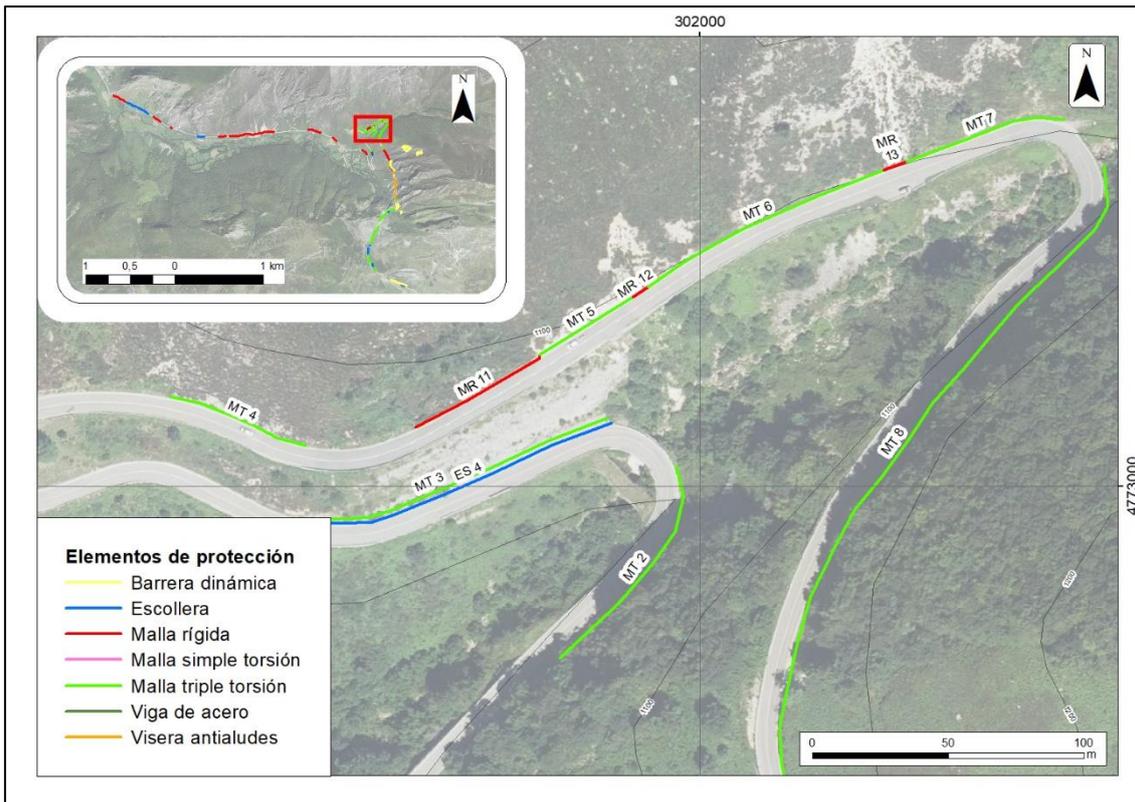
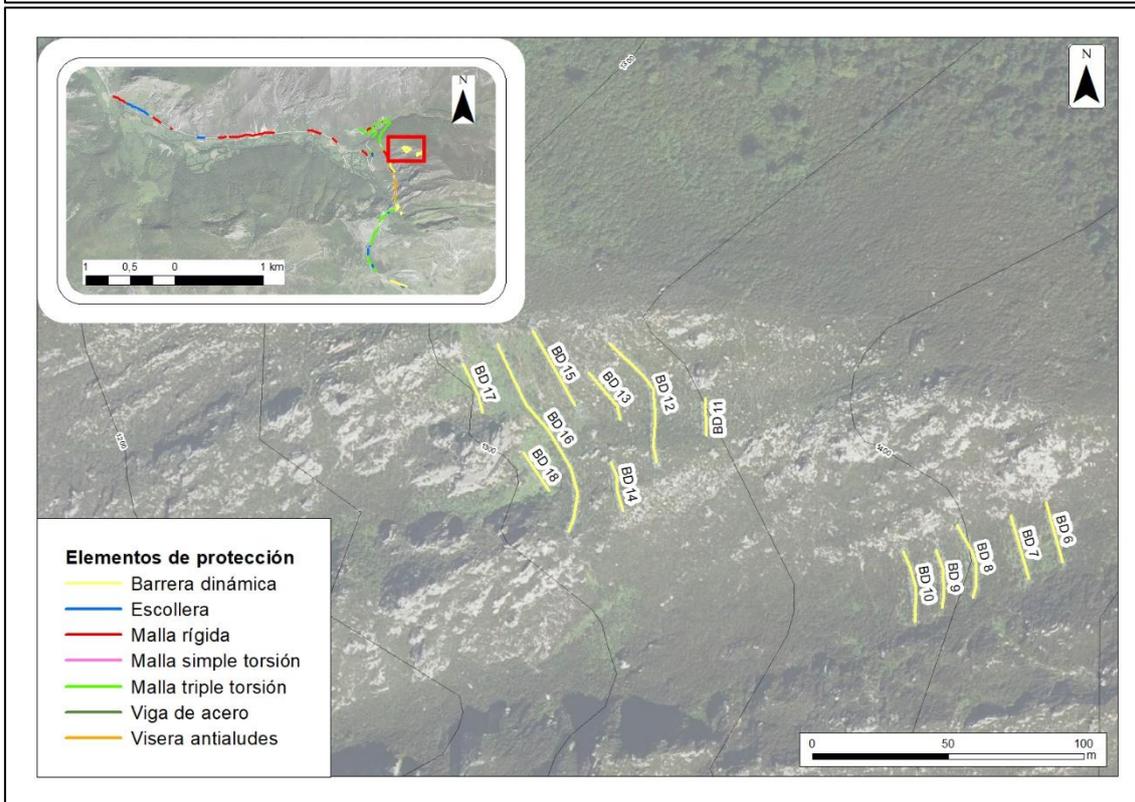
FIGURA 53: LOCALIZACIÓN DE ELEMENTOS DE PROTECCIÓN Y SOSTENIMIENTO ACTUALMENTE EXISTENTES ENTRE LOS PK 19 Y 20 DEL TRAZADO.

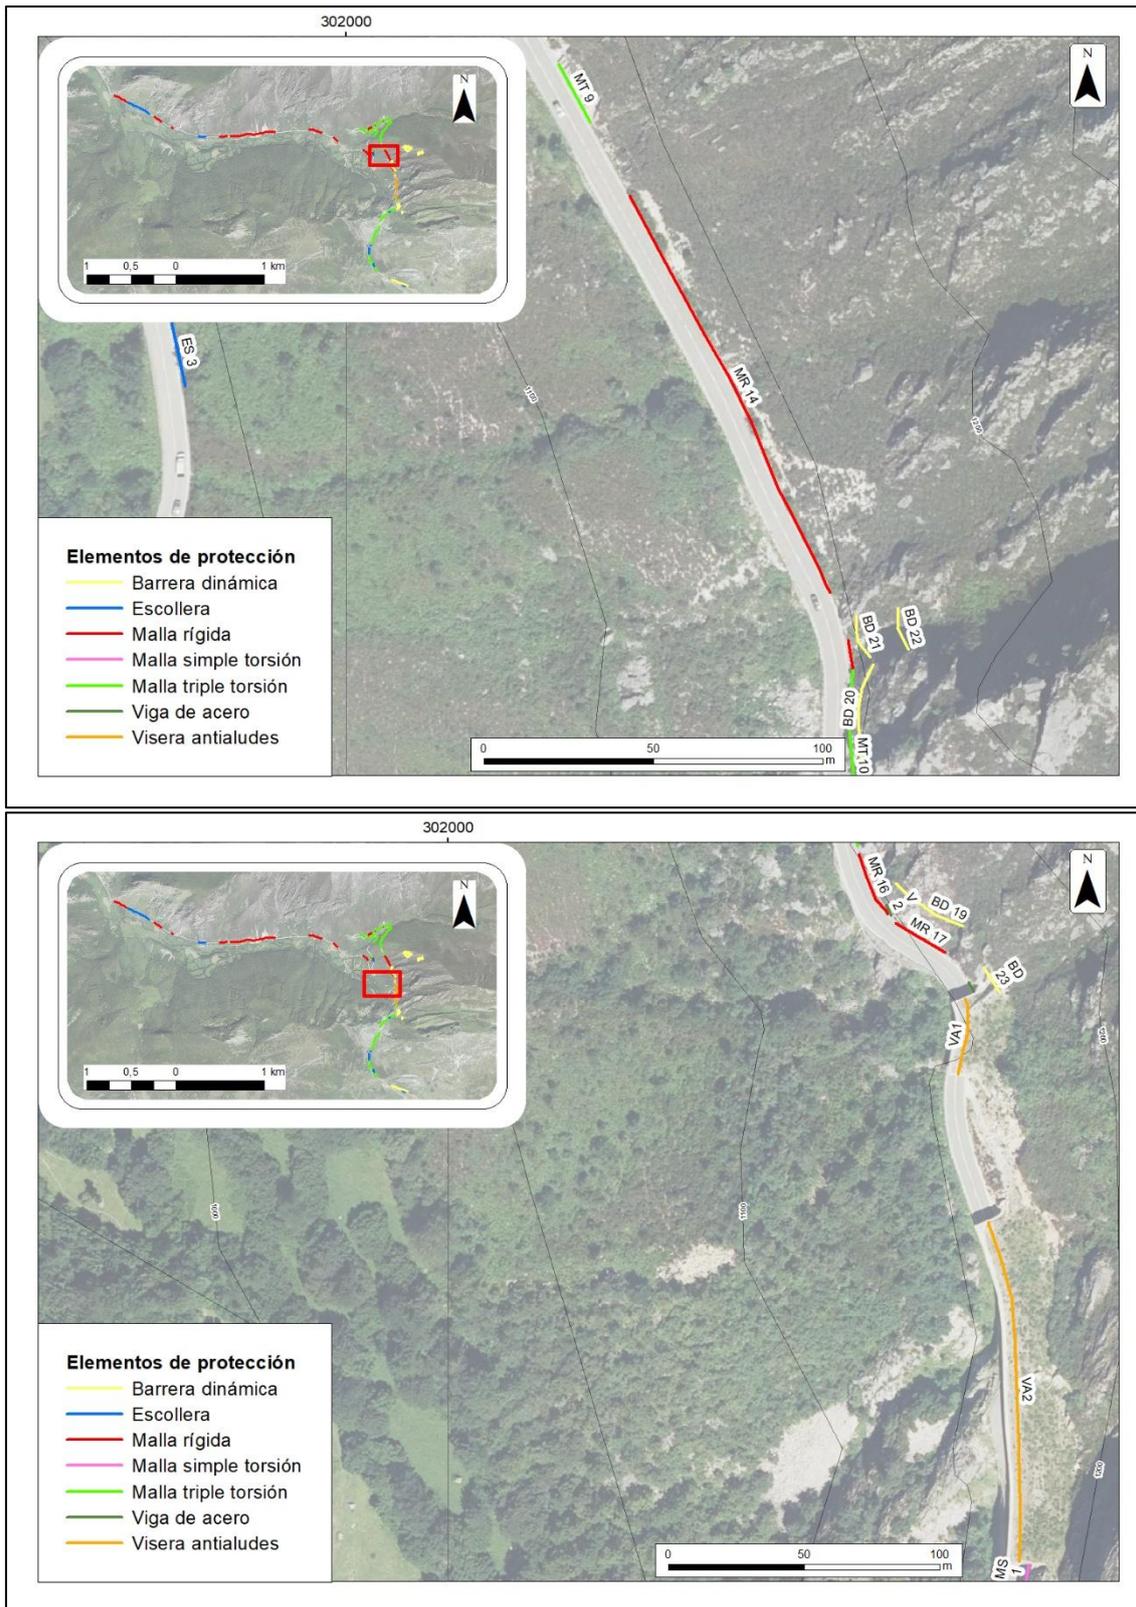
FIGURA 54: LOCALIZACIÓN DE ELEMENTOS DE PROTECCIÓN Y SOSTENIMIENTO ACTUALMENTE EXISTENTES ENTRE LOS PK 20 Y 22 DEL TRAZADO.
