ESTUDIO GEOTÉCNICO Y DE PELIGROSIDAD POR ALUDES EN LA CARRETERA AS-253 (CUEVAS-SAN ISIDRO)

Máster en Recursos Geológicos e Ingeniería Geológica

Trabajo Fin de Máster

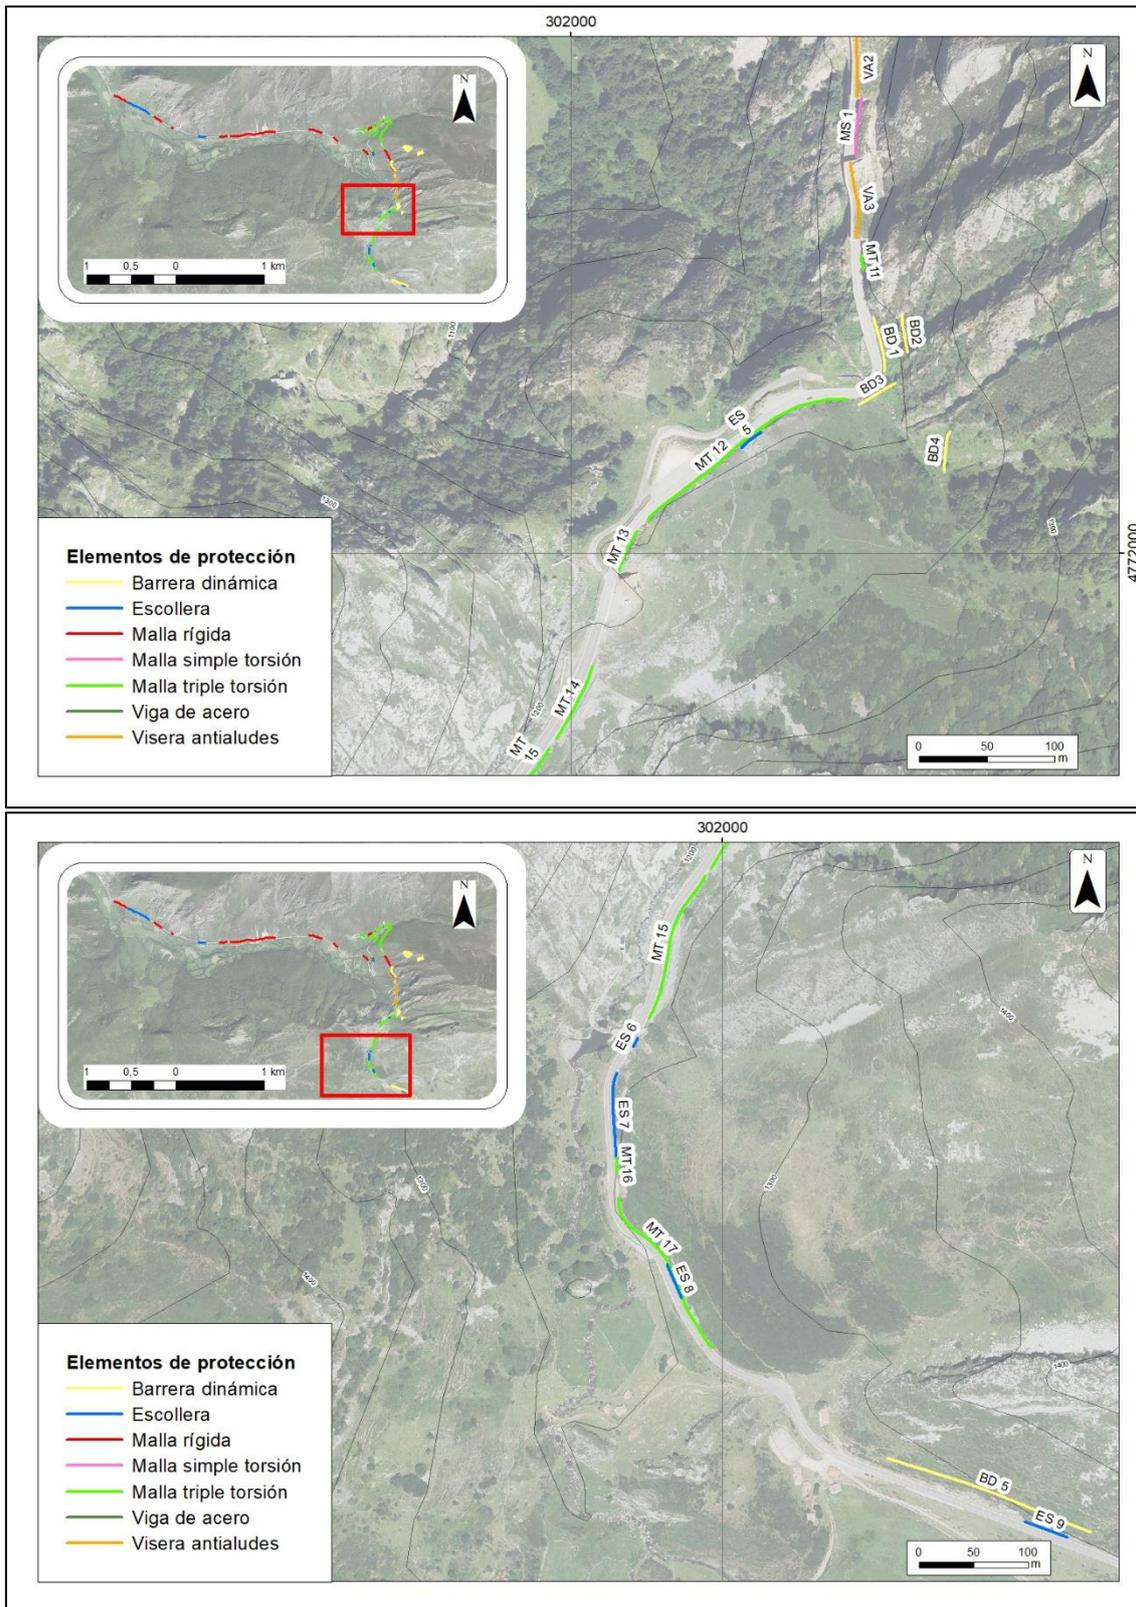
FIGURA 55: LOCALIZACIÓN DE ELEMENTOS DE PROTECCIÓN Y SOSTENIMIENTO ACTUALMENTE EXISTENTES ENTRE LOS PK 21 Y 23 DEL TRAZADO.
