TRABAJO FIN DE MÁSTER

MÁSTER EN RECURSOS GEOLÓGICOS E INGENIERÍA GEOLÓGICA

**ANÁLISIS DEL RETROCESO DE LA
COSTA CANTÁBRICA EN EL
ENTORNO DEL CABO PEÑAS**

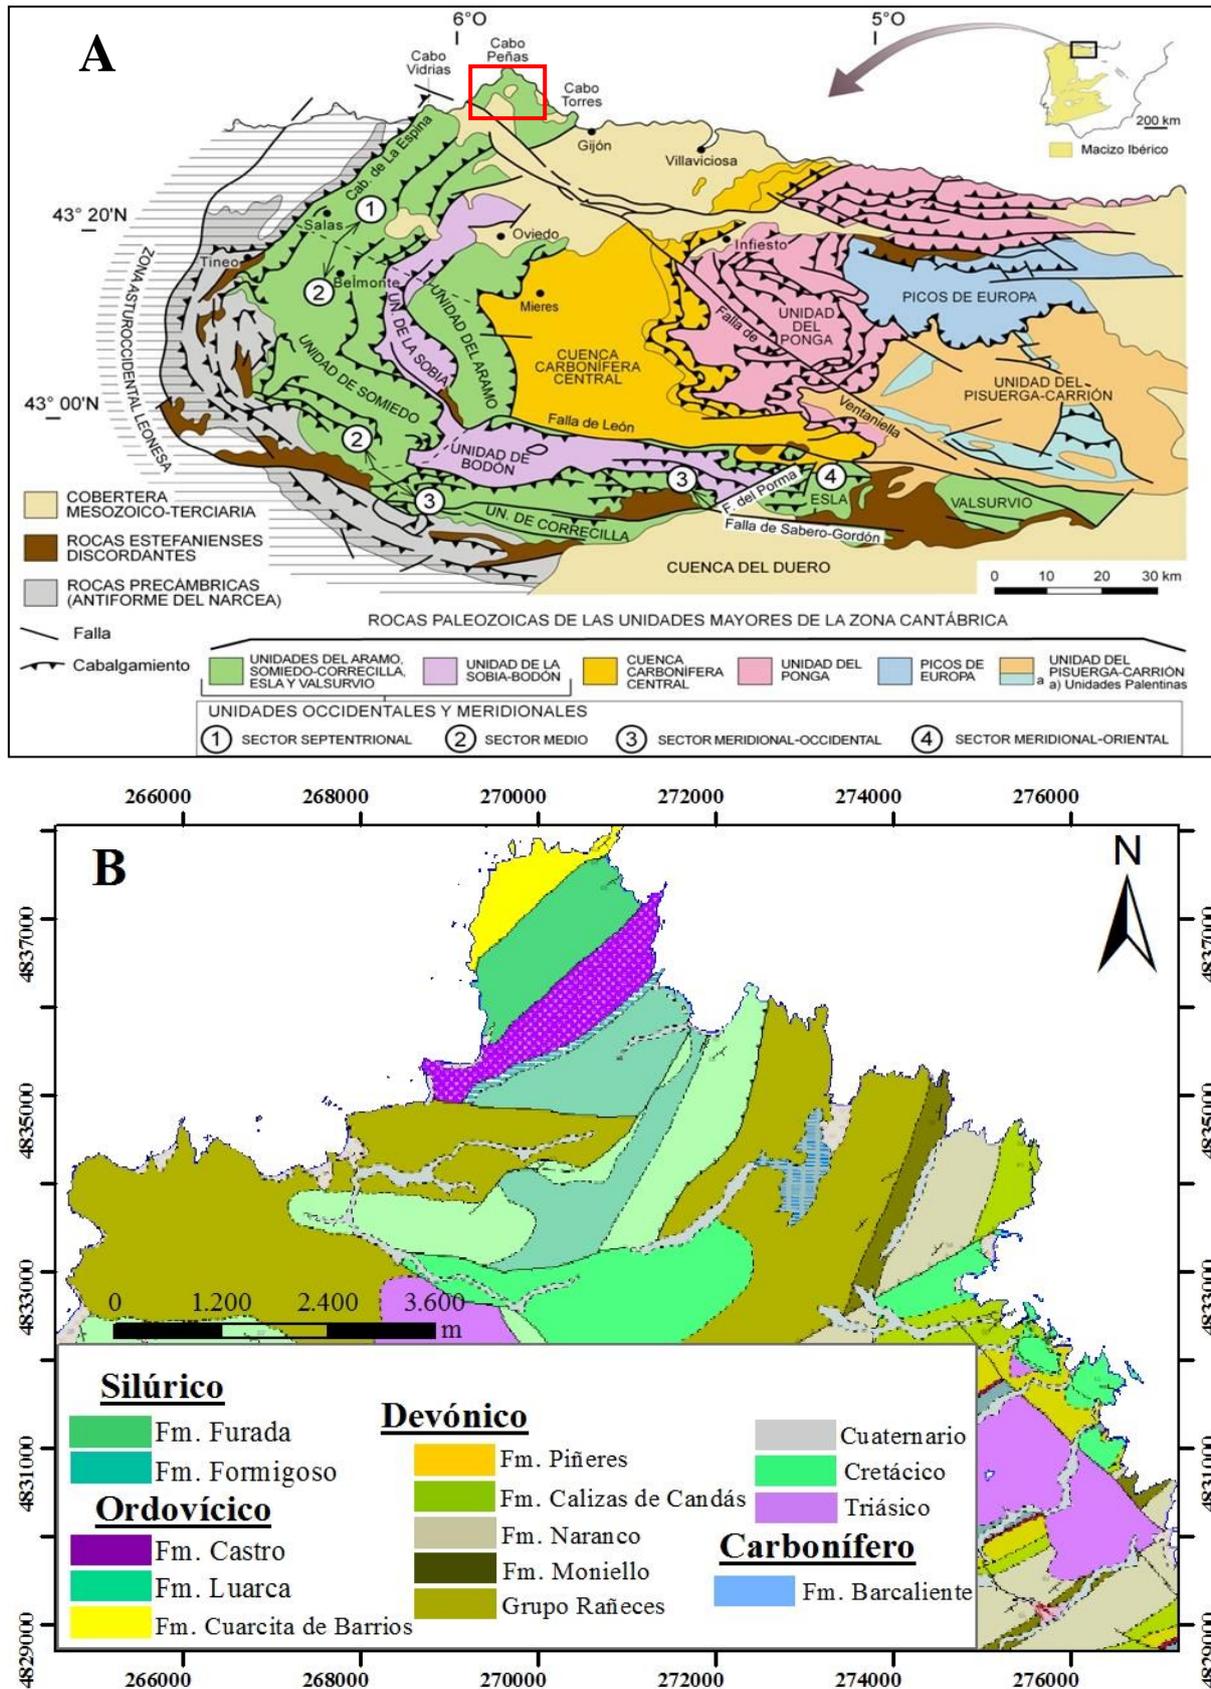
Figura 2: A) Situación geológica de la zona de estudio en el contexto de la Zona Cantábrica del Macizo Ibérico (tomada de Pérez-Estaún y Bea, 2004). B) Mapa geológico de la zona de estudio realizado a partir de Cartografía Geológica Digital Continua GEODE (Merino Tomé et al., 2013)

encuentran cortados por diversas fallas y cabalgamientos con una dirección similar (Figura 2B). Las estructuras de deformación correspondientes a la Orogenia Alpina son escasas, estando limitadas a algunas fallas de escaso o casi nulo desplazamiento (Arbizu *et al.*, 1997)

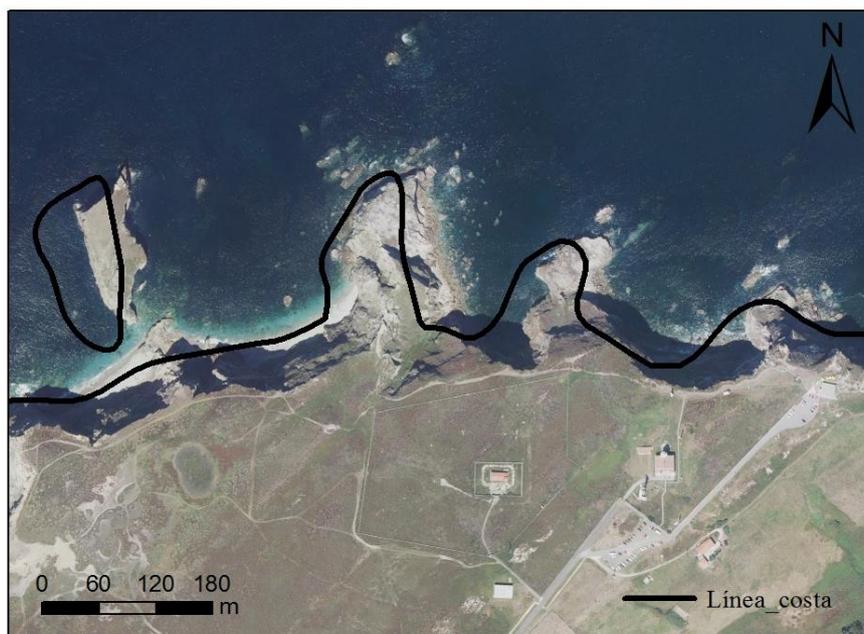
Figura 3: Ejemplo de desajuste de la línea de costa descargada del Centro de Descargas del CNIG en el Cabo Peñas.

Una vez realizada la división sobre la fotografía aérea se procedió a digitalizarla en *ArcGIS*. Para ello, previamente se descargó el *shapefile* correspondiente a la línea de costa del centro de descargas del Instituto Geográfico Nacional (IGN); una vez visualizada en *ArcGIS* se editó para eliminar toda la información innecesaria para este estudio, además, se corrigió en muchos puntos de la zona (por ejemplo en Cabo Peñas) había desajustes entre la línea de costa y la ortofoto. Este desfase consistía en el desplazamiento hacia el Oeste de gran parte de la línea de costa, con el resultado de una superposición de la misma sobre áreas que no constituyen el límite de la costa (Figura 3).

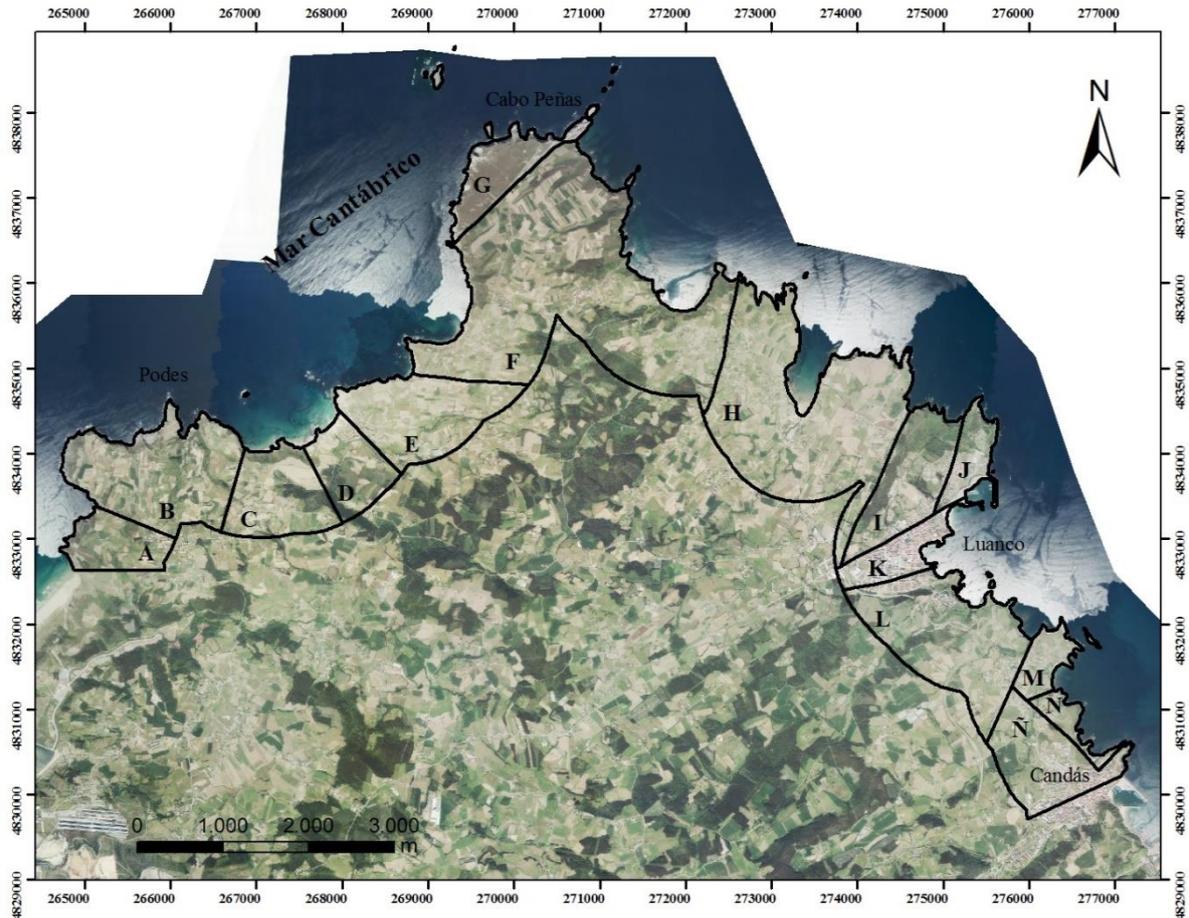
Figura 4: Distribución de los 15 tramos en los que se ha dividido la zona de estudio

Los quince tramos en los que se ha dividido la zona se nombraron con las letras de la A a la Ñ comenzando desde el Oeste (Figura 4). El tramo A se ha delimitado teniendo en cuenta el desarrollo y la morfología de la costa. El tramo B es amplio y se caracteriza por la formación de movimientos en masa y la propia forma del litoral. Por otra parte, los tramos C y D se han delimitado por el desarrollo de las laderas y la presencia de playas y formas antrópicas. El tramo E limita al Norte con una falla que marca el cambio de litología de rocas devónicas a ordovícicas, y al Sur por el desarrollo de acantilados de poca altitud. El tramo F se ha limitado en tres zonas distintas, al Suroeste limita con la falla mencionada anteriormente, al Norte se ha delimitado con el cambio de litología neto entre rocas vulcanoclásticas y rocas siliciclásticas (Fm. Barrios); mientras que al Este limita por un cabalgamiento que implica un cambio de litología (rocas vulcanoclásticas y siliciclásticas a rocas calcáreas). El tramo G abarca todo el afloramiento de la Formación Barrios. Siguiendo por el Este, el tramo H se ha limitado al norte por un cabalgamiento y al sur por el cambio de la litología (rocas calcáreas del Grupo Rañeces). Los límites de los tramos I y J se han definido por el cambio de formación rocosa, así como de la propia morfología del litoral. El tramo K se ha diferenciado por ser una zona muy antropizada. El tramo L se ha distinguido teniendo en cuenta la morfología de los acantilados, siendo una zona con poco desarrollo de los mismos. Los tramos M y N limitan hacia el interior por una falla que separa materiales paleozoicos de mesozoicos. Finalmente, el tramo Ñ se sitúa en el extremo oriental de la zona de estudio y se caracteriza por la presencia de materiales triásicos.

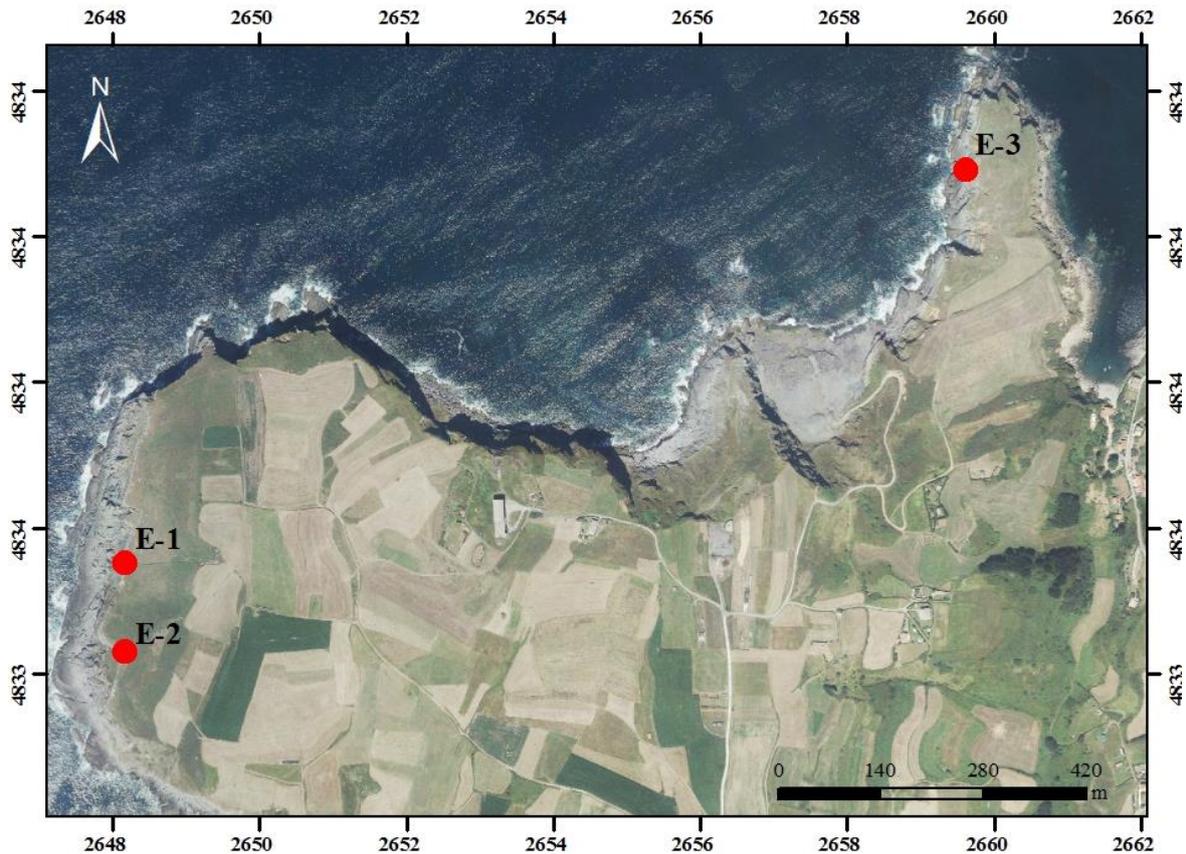
Figura 5: Ubicación de las estaciones geomecánicas realizadas en el entorno de la punta de Podes.

Durante el trabajo de campo se recogieron datos de tres estaciones geomecánicas al Oeste de la zona de estudio (Figura 5), concretamente en el tramo B. Los puntos en los que se realizaron las estaciones son áreas en las que es necesario tener en cuenta la inestabilidad de las mismas dado que se están produciendo deslizamientos y vuelcos en todos ellos.

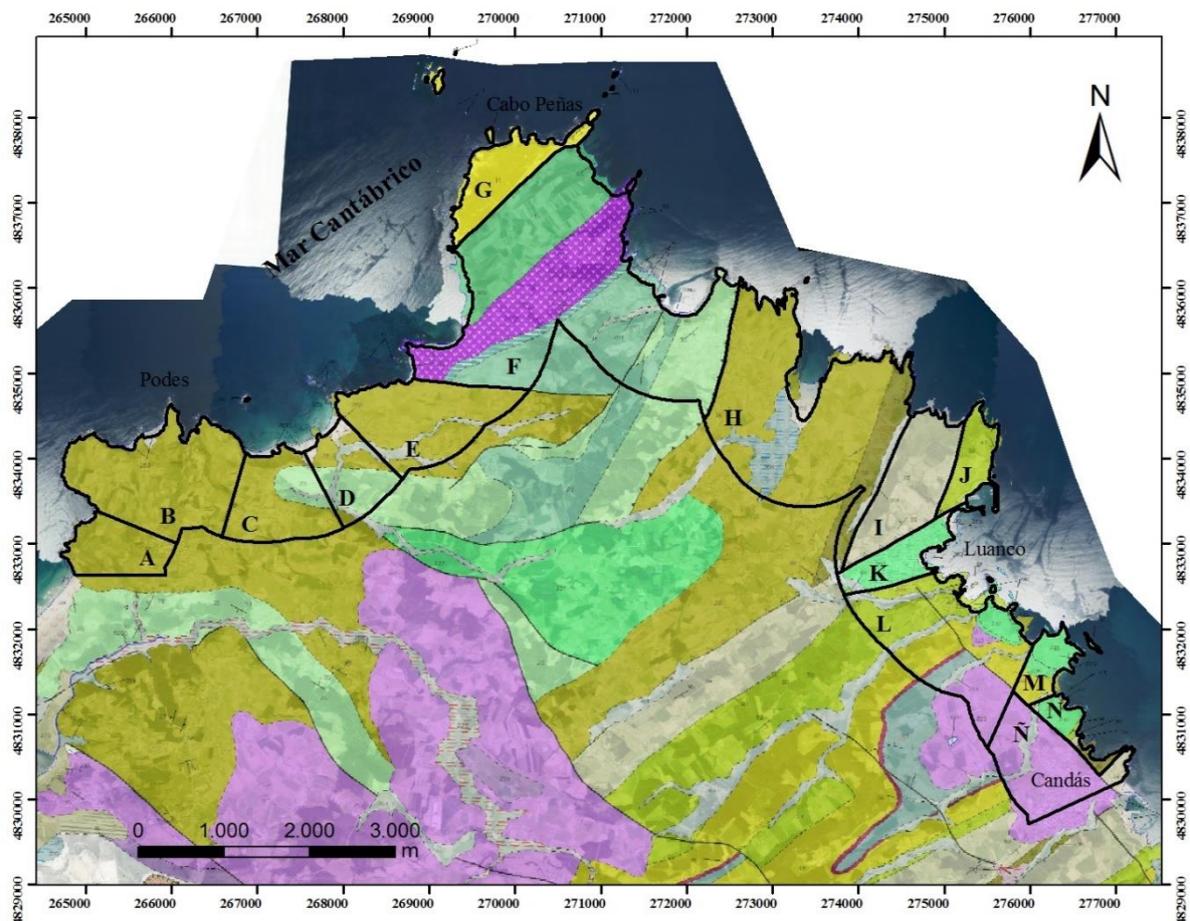
Figura 6: Zona de estudio dividida en tramos limitados por la línea de costa superpuesta a la cartografía geológica (ver leyenda geológica en Figura 2).

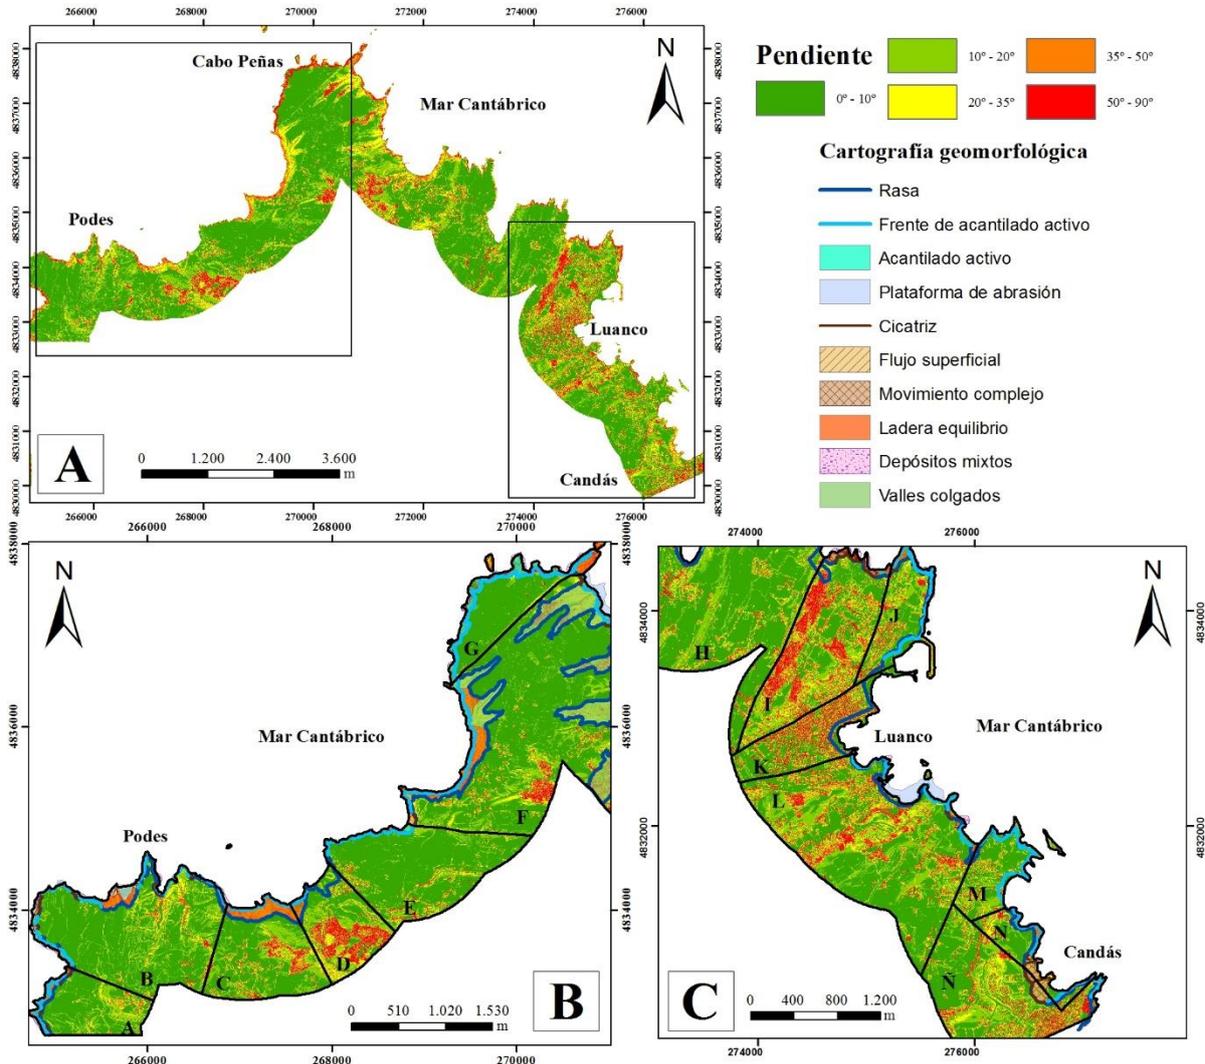
Figura 7: A) Modelo digital de pendientes (MDP) de la zona de estudio. B) Detalle del MDP de la zona Oeste con la cartografía geomorfológica elaborada en este trabajo superpuesta. C) Detalle del MDP de la zona Este con la cartografía geomorfológica elaborada en este trabajo superpuesta.

corresponden a áreas con abundante vegetación arbórea y áreas antrópicas, en las que la elaboración del MDE presenta ciertos problemas de interpolación (Figura 7C).

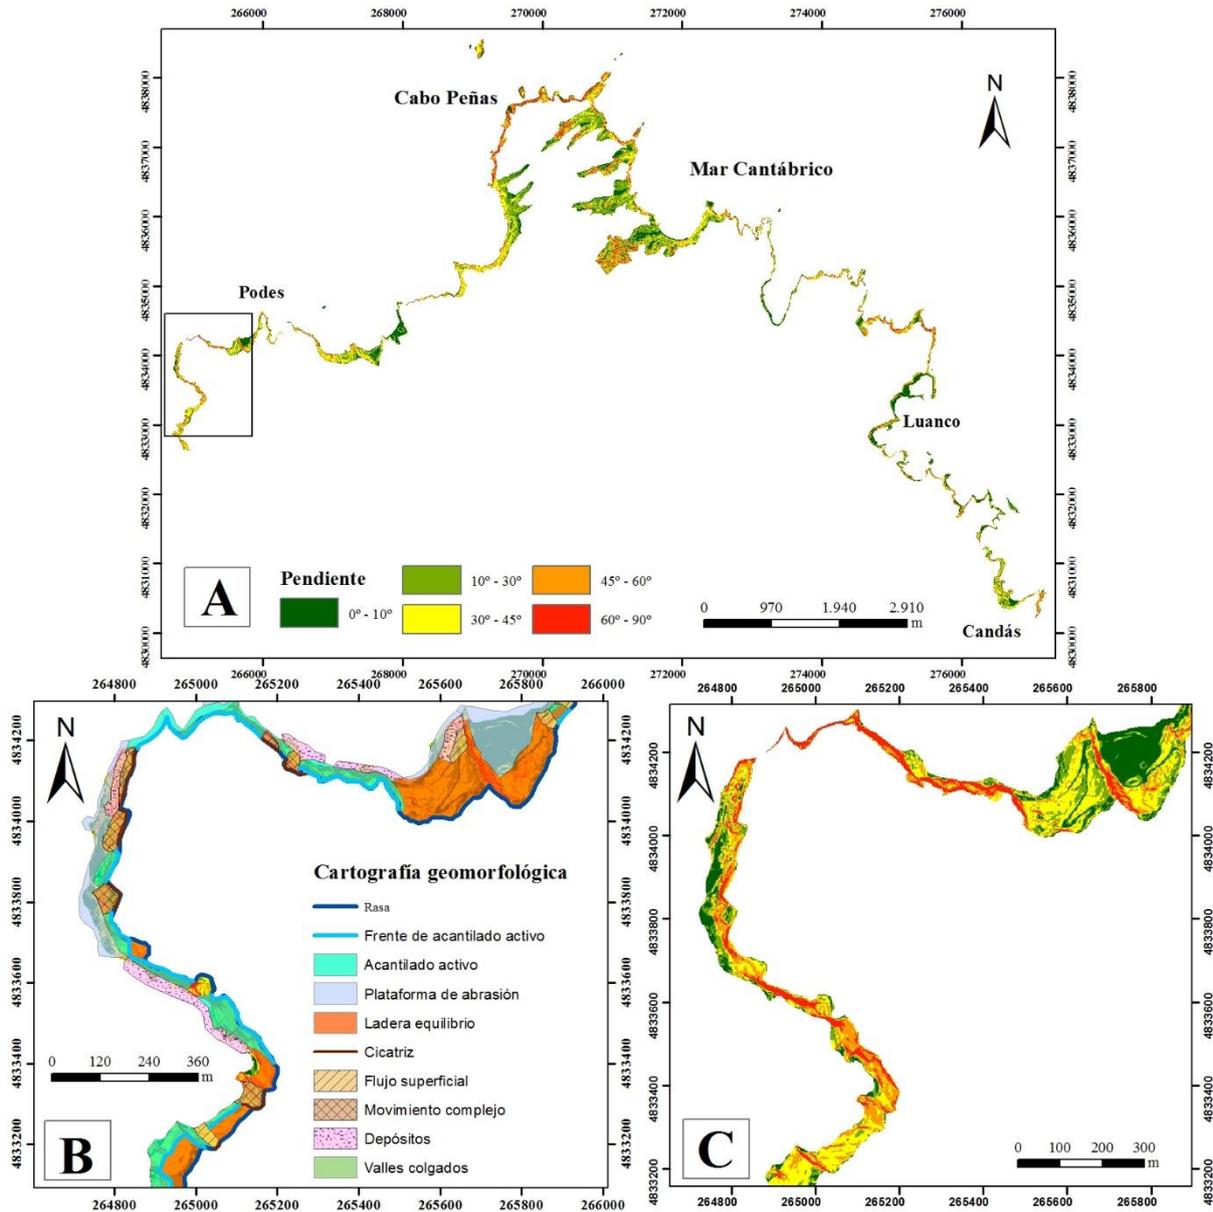
Figura 8: A) Distribución de la pendiente en las áreas de acantilado de la zona de estudio. B) Detalle de la cartografía geomorfológica en el área occidental de la zona de estudio. C) Detalle del modelo de pendientes en la zona de la imagen B.

En la Figura 8 se muestra el MDP correspondiente a la superficie ocupada por los acantilados propiamente dichos y por las cuencas de los valles colgados. Se aprecia el predominio de valores medios de pendientes ($> 30^\circ$ y $< 60^\circ$) mientras que los valores máximos ($> 60^\circ$ y $< 90^\circ$) se concentran en las zonas superiores de los acantilados activos y en las áreas donde se han generado cicatrices (Figura 8B y Figura 8C). Las pendientes con inclinación menor de 30° se corresponden con la plataforma de abrasión y algunas partes de las cuencas de los valles colgados.

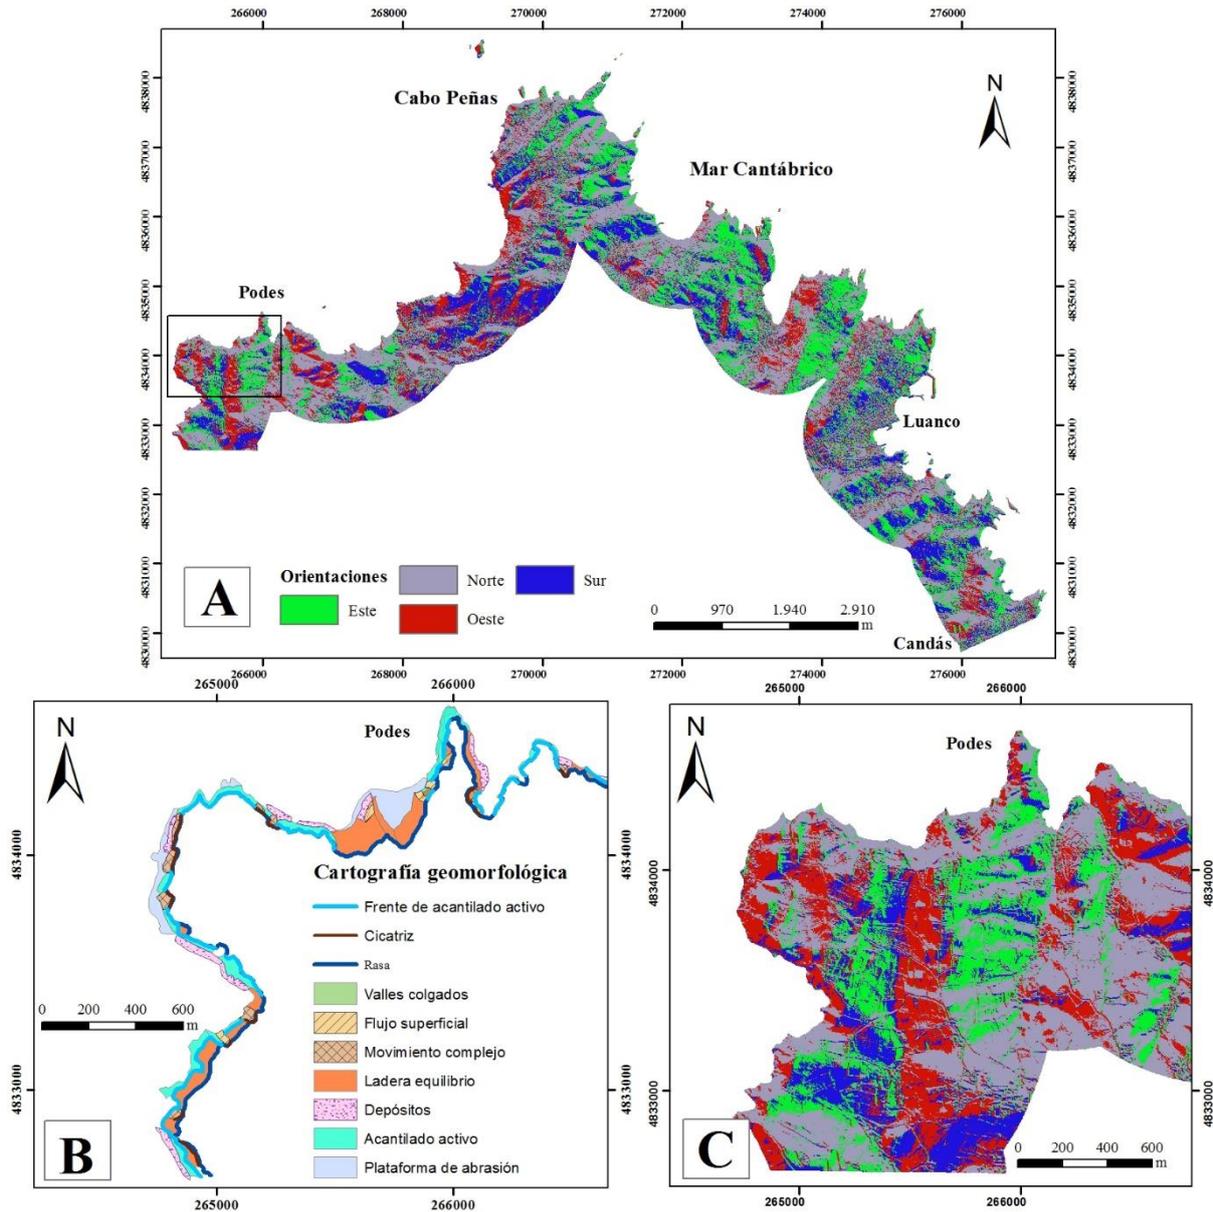
Figura 9: A) Modelo digital de orientaciones de la zona de estudio. B) Detalle de la cartografía geomorfológica en el área occidental de la zona de estudio. C) Detalle del modelo de orientaciones en la zona de la imagen B.

El modelo digital de orientaciones de la zona de estudio (Figura 9) permite distinguir aquellas áreas que pueden ser más o menos favorables a la erosión de los acantilados por parte del oleaje, que como se ha mencionado anteriormente incide fundamentalmente desde el Noroeste. Este modelo muestra como los acantilados activos y movimientos en masa tienen una orientación predominante al Oeste en la mitad occidental del área de estudio mientras que ocurre lo contrario al Este del Cabo Peñas.

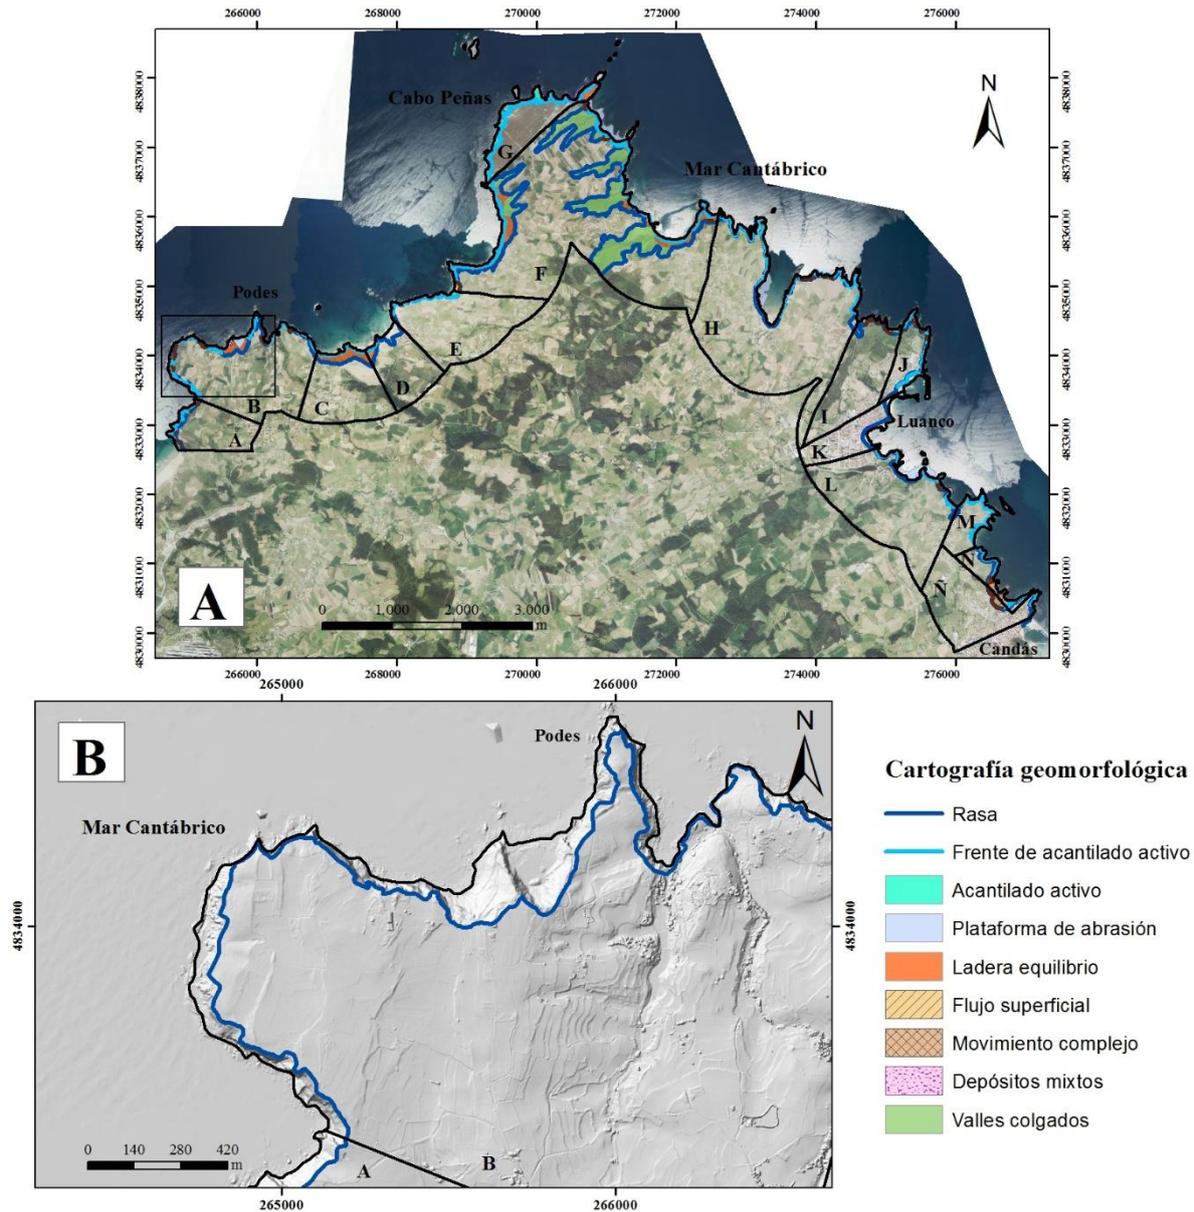
Figura 10: A) Superposición entre la cartografía geomorfológica y la división en tramos. B) Detalle de la cartografía de la superficie de rasa en la parte más occidental del área de estudio.

En la cartografía se aprecia que la unidad definida como rasa es homogénea y continua a lo largo de toda la zona (Anexo 2). Este elemento litoral tiene una extensión de 40 km de longitud y aproximadamente ocupa 19 km² (considerando el límite interior de la línea de 1.000 m desde la línea de costa) y su altura con respecto a la línea de costa varía desde los 15 m hasta 100 m. La rasa ocupa las áreas de menor inclinación ($< 10^\circ$ y $< 20^\circ$) y limita el acantilado en su parte superior; así como el perímetro exterior de las cuencas de los valles colgados. En ocasiones actúa como el frente de acantilado activo; esta característica se observa principalmente en el occidente (tramos A y B) y prácticamente en todo el Este de la zona de estudio (tramos de H a Ñ), así como en los acantilados del Cabo Peñas; de la misma manera ocurre con las áreas donde se han generado movimientos en masa, ya que la mayoría de cicatrices formadas en la zona de cabecera coinciden con el nivel de rasa (Figura 10).

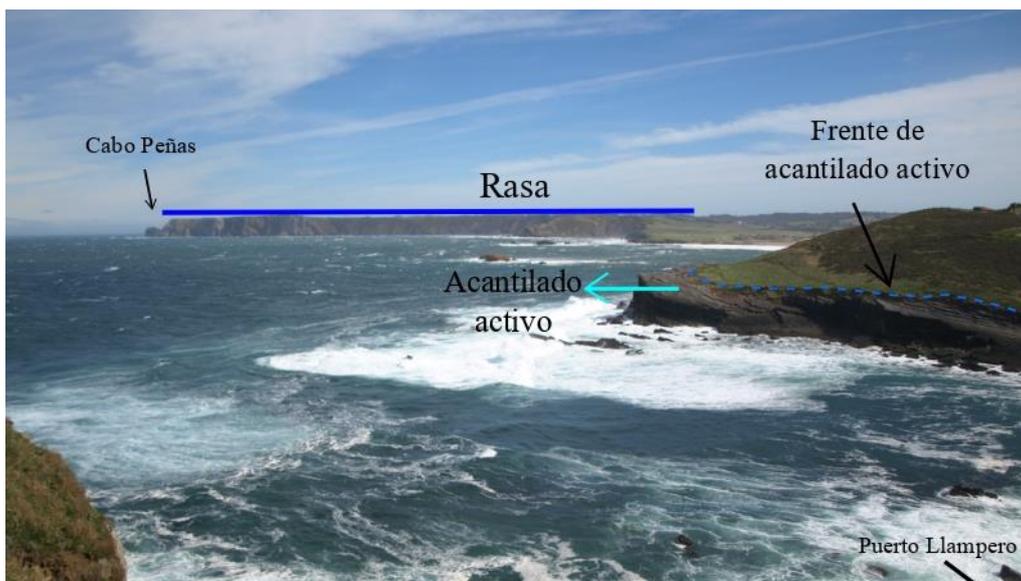
Figura 11: Elementos geomorfológicos de dinámica litoral diferenciados al oeste de la zona de estudio, al fondo se observan los acantilados del Cabo Peñas

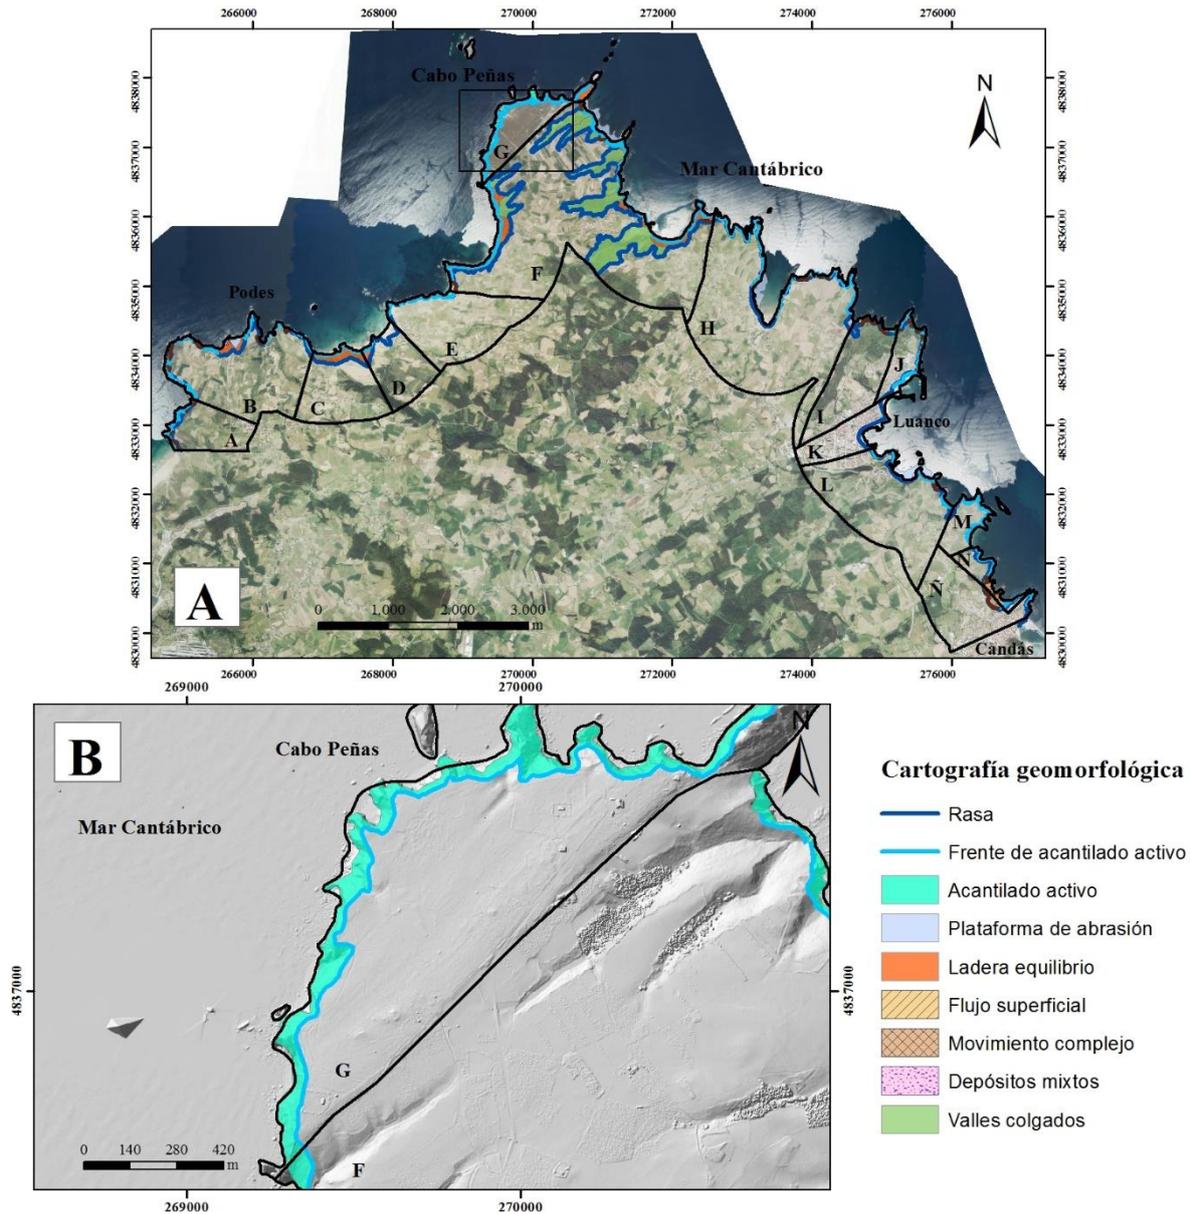
Figura 12: A) Superposición entre la cartografía geomorfológica y la división en tramos. B) Ejemplo de frente de acantilado activo y acantilado activo en la zona de estudio. Ver situación en A.

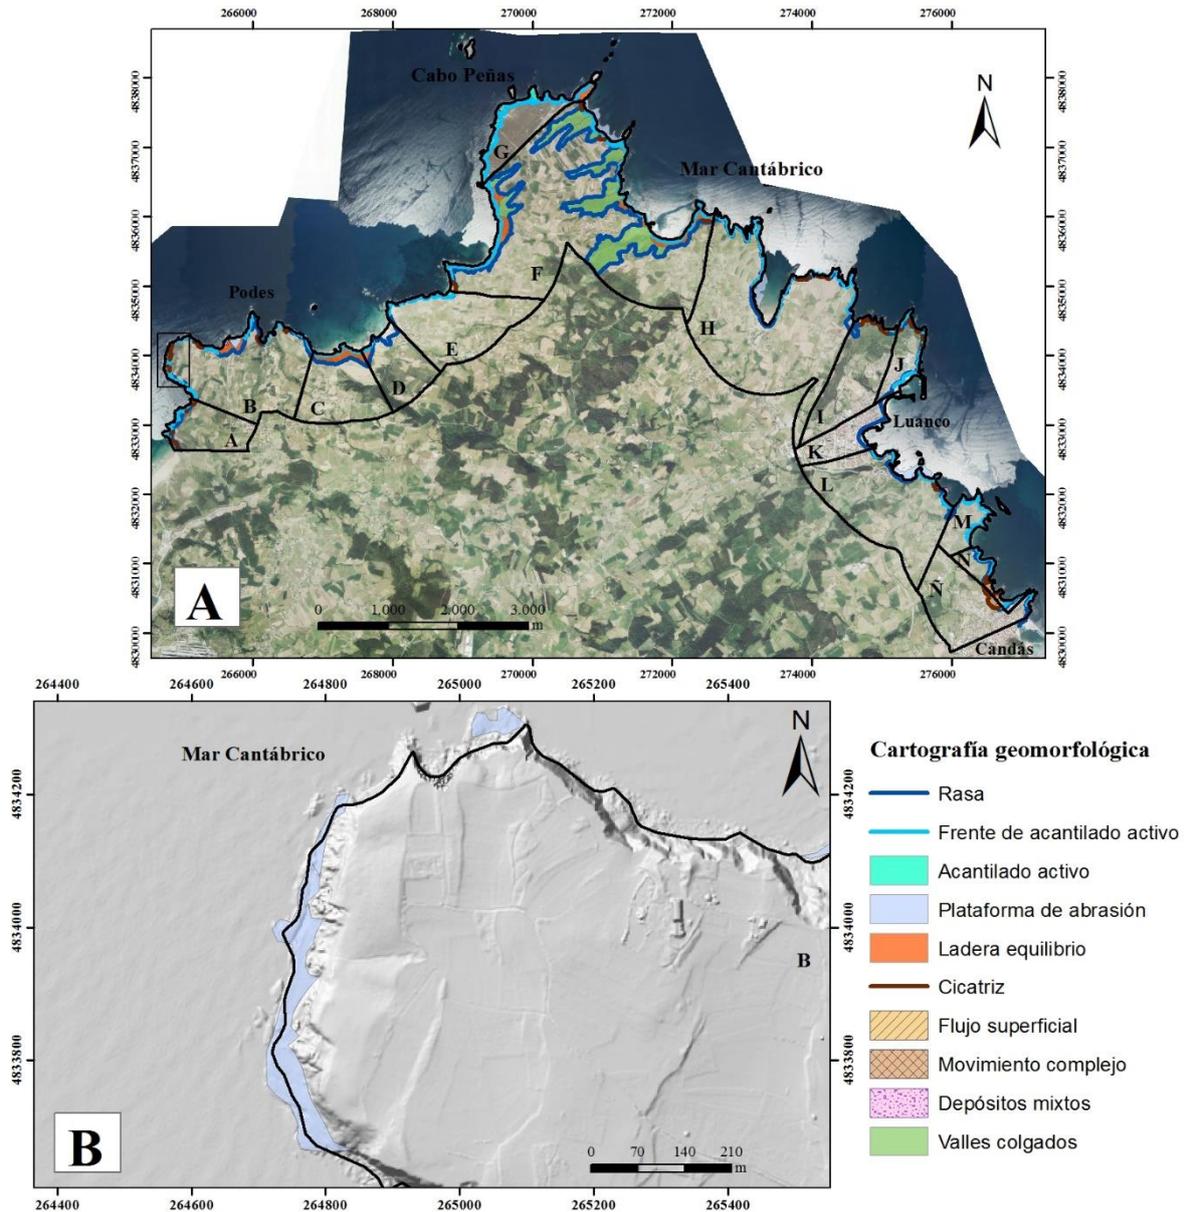
Figura 13: A) Superposición entre la cartografía geomorfológica y la división en tramos. B) Ejemplo de la cartografía de la plataforma de abrasión al Oeste del Cabo Peñas. Ver situación en A.

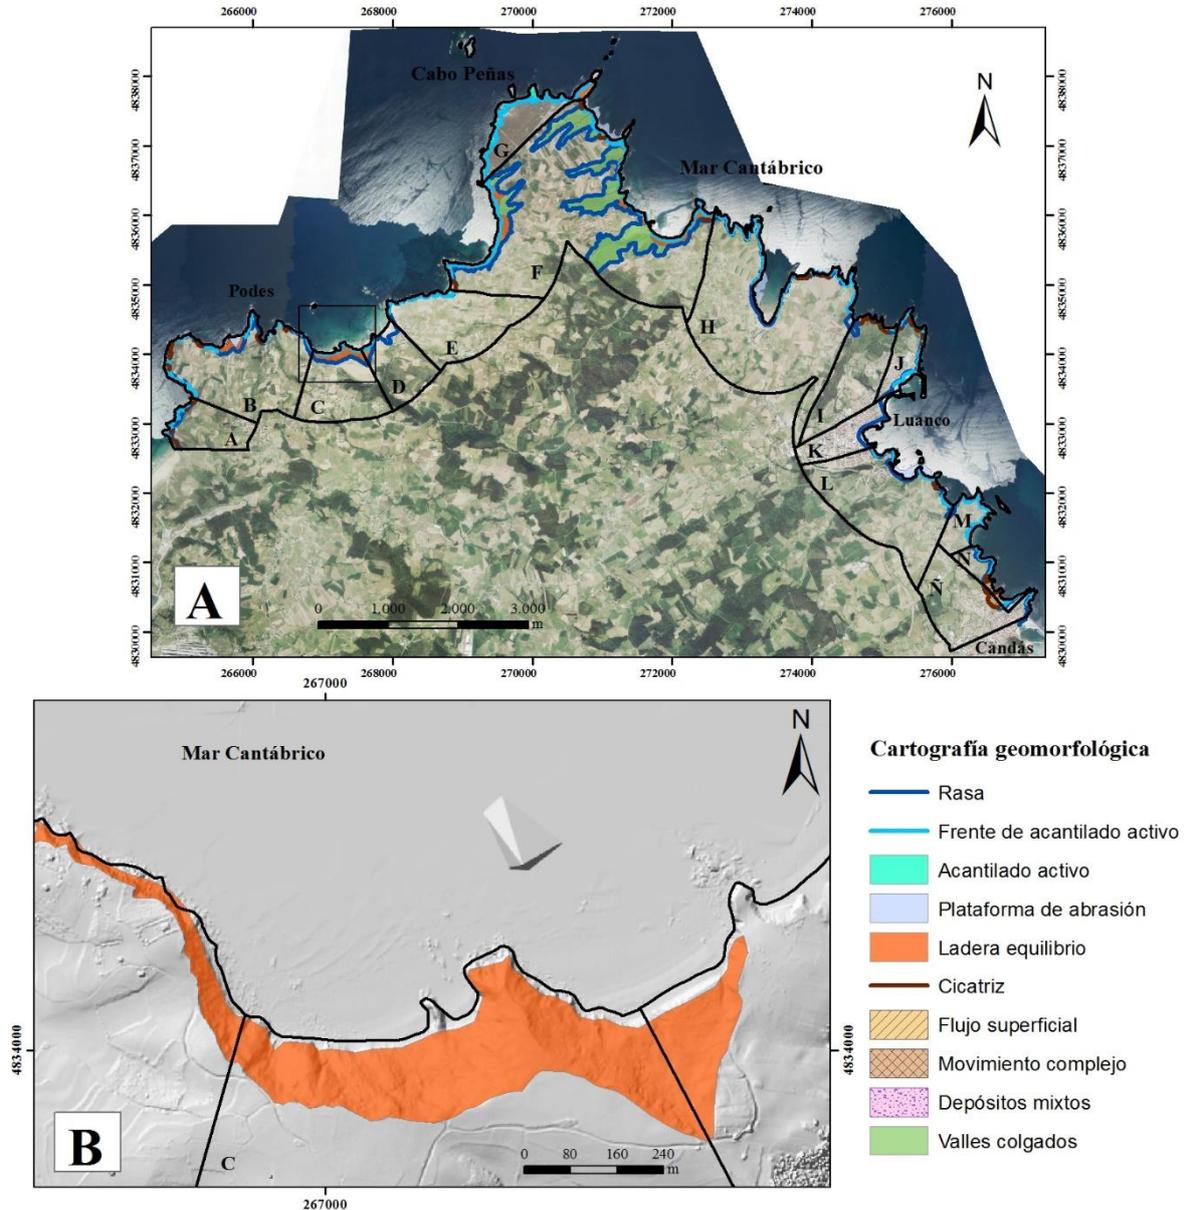
Figura 14: A) Superposición entre la cartografía geomorfológica y la división en tramos. B) Ejemplo de plataforma de abrasión cartografiada al Oeste del Cabo Peñas. Ver situación en A.

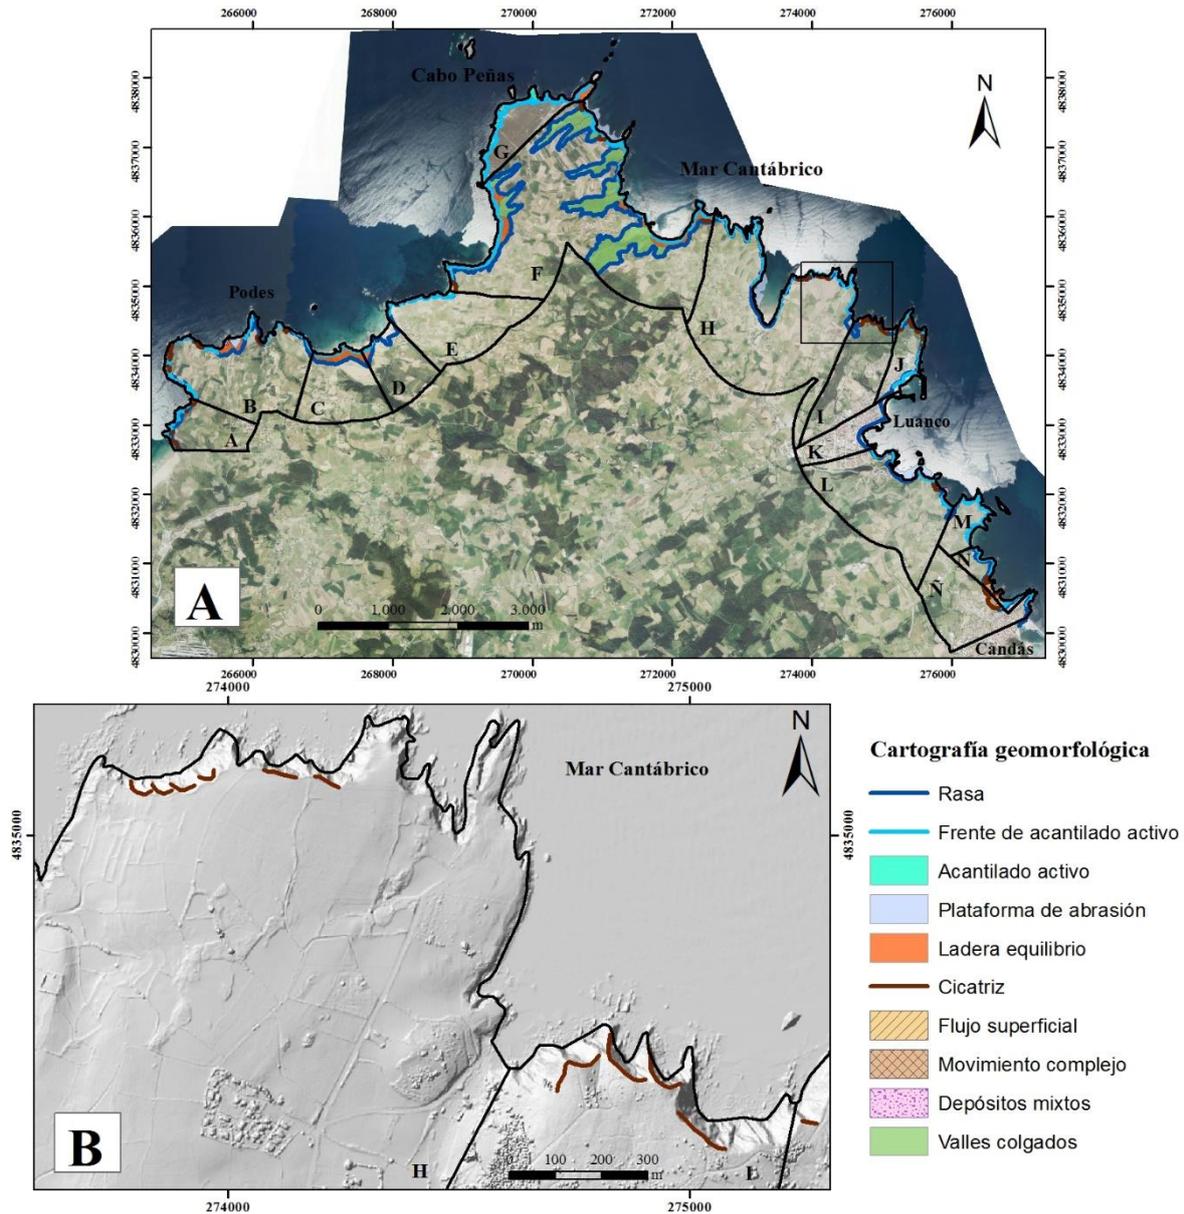
Figura 15:A) Superposición entre la cartografía geomorfológica y la división en tramos. B) Ejemplo de cicatrices cartografiadas al Este del Cabo Peñas. Ver situación en A.

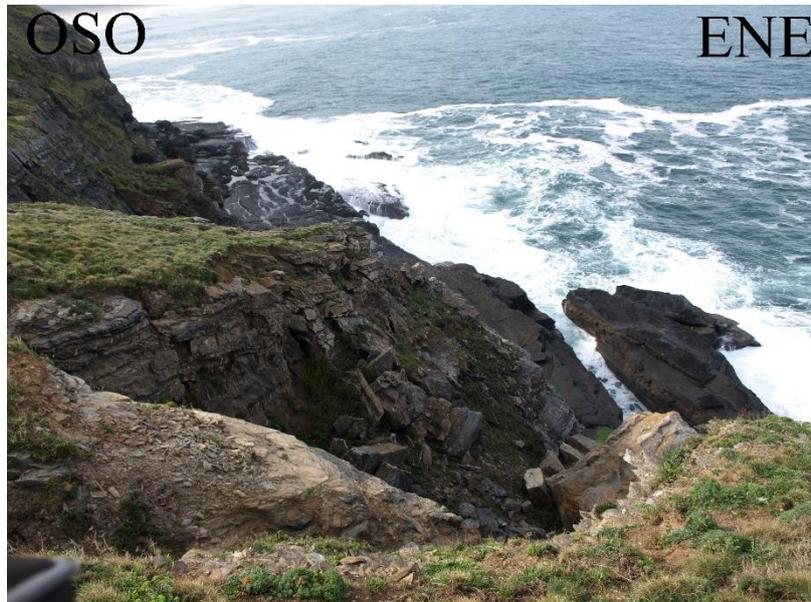
Figura 16: Ejemplo de desprendimientos y vuelcos al Oeste del Cabo Peñas.

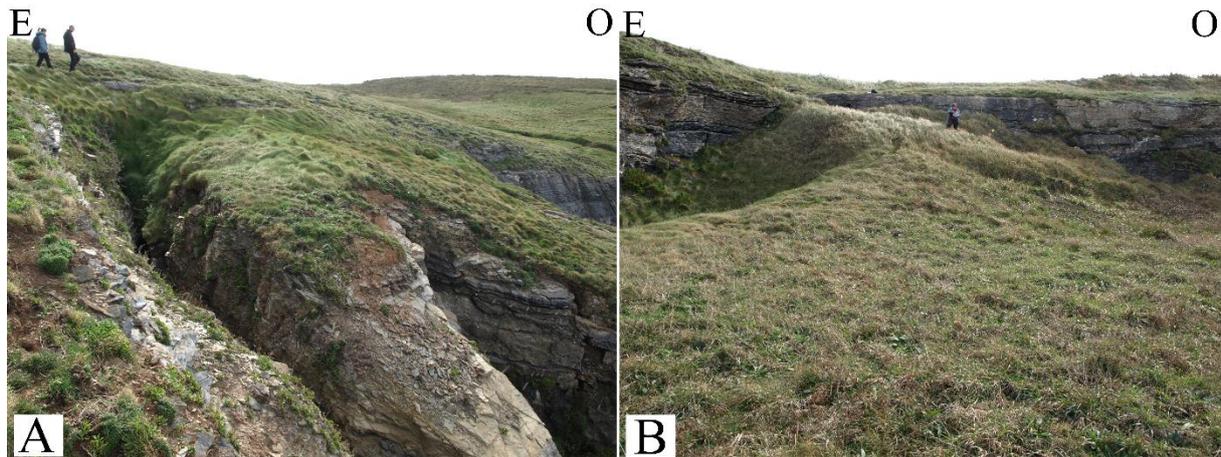
Figura 17: Deslizamientos al Oeste del Cabo Peñas. (Ver situación en figura 8).

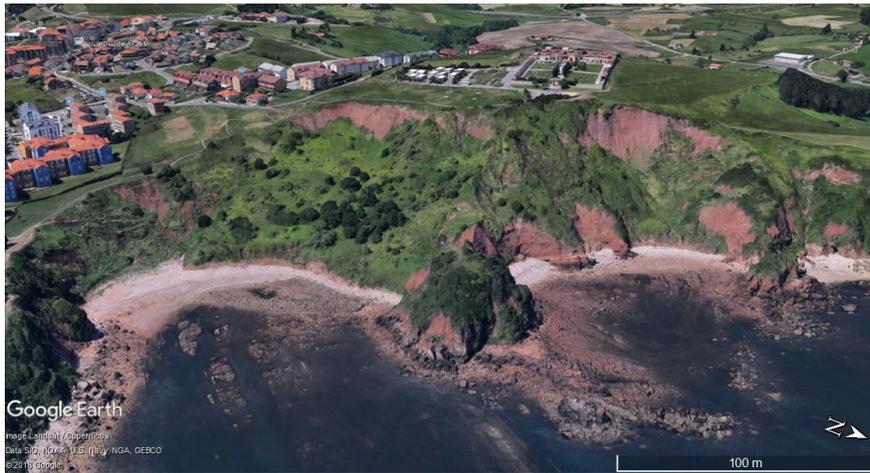
Figura 18: Deslizamiento de Candás. Captura de Google Earth
