TRABAJO FIN DE MÁSTER

MÁSTER EN RECURSOS GEOLÓGICOS E INGENIERÍA GEOLÓGICA

**ANÁLISIS DEL RETROCESO DE LA
COSTA CANTÁBRICA EN EL
ENTORNO DEL CABO PEÑAS**

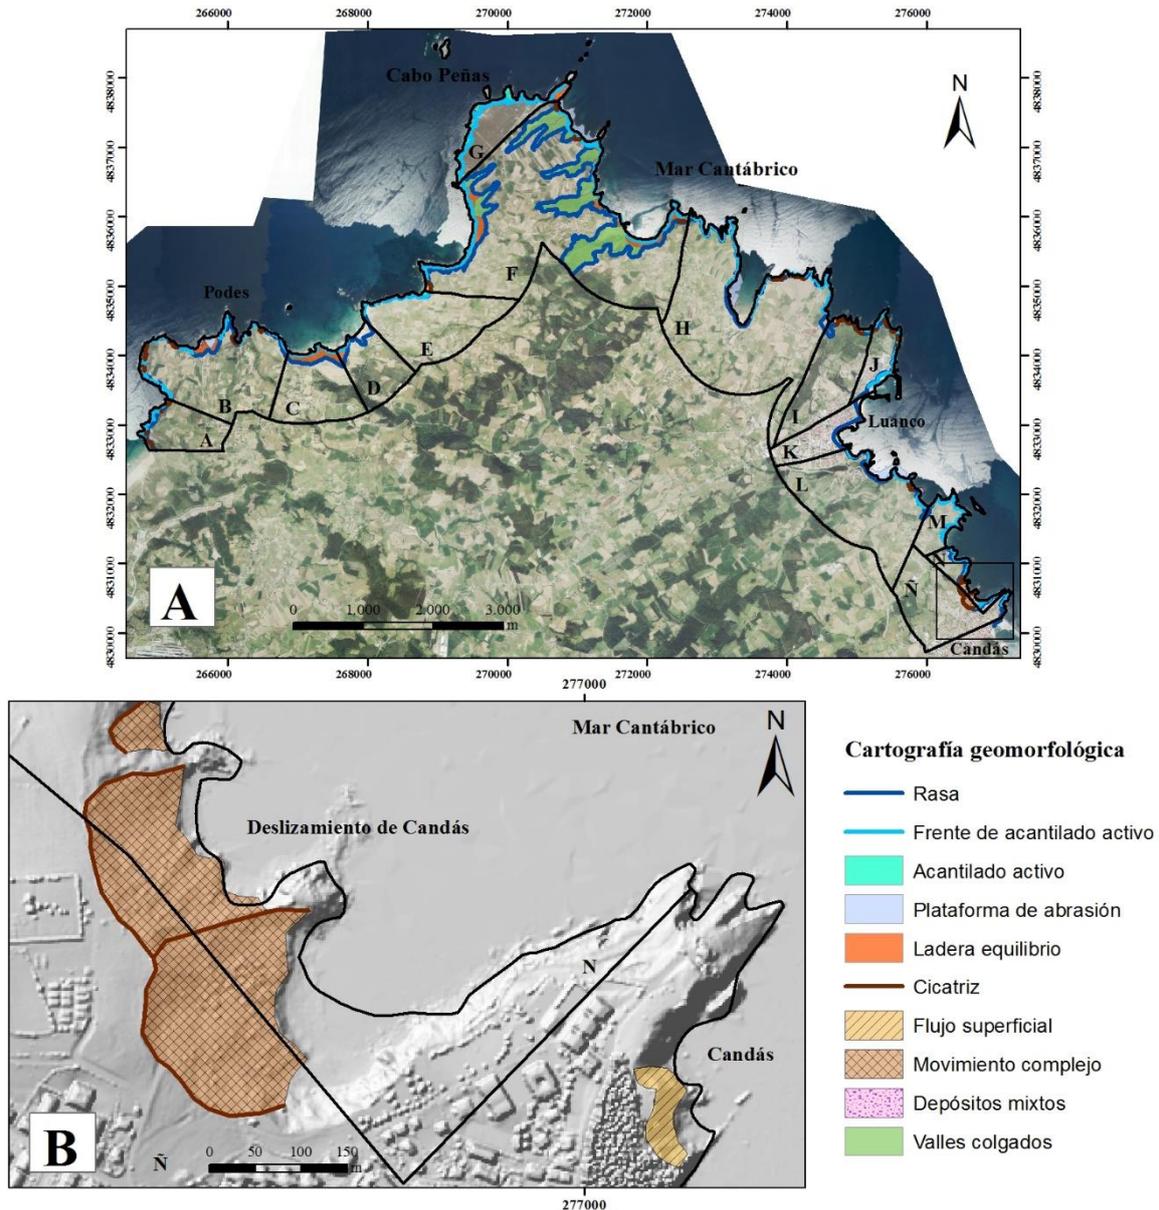
Figura 19: A) y Superposición entre la cartografía geomorfológica y la división en tramos con indicación de la situación del movimiento en masa de Candás. B) Detalle de la cartografía mostrando el movimiento complejo de Candás.

En el este, al norte de Candás, se observa el deslizamiento de mayor entidad diferenciado en este trabajo (Figura 19), afecta a rocas triásicas y ocupa un total de 0,49 km² abarcando todo el acantilado desde el nivel de rasa hasta la línea de costa. El volumen de masa deslizada se estima en 3.898.173,87 m³. En cabecera se distinguen dos cicatrices recientes que sugieren el continuo movimiento de este deslizamiento (Figura 18). El reconocimiento en el campo mediante y a través de la fotografía aérea y las ortofotos permite observar otra zona erosiva en la parte del pie del deslizamiento, poniendo de manifiesto la acción erosiva permanente asociada a la dinámica marina. Asimismo, es frecuente ver las aguas marinas teñidas del color rojo correspondiente a la litología de evaporitas y lutitas del Triásico involucradas en el movimiento en masa, que se puede caracterizar como movimiento complejo.

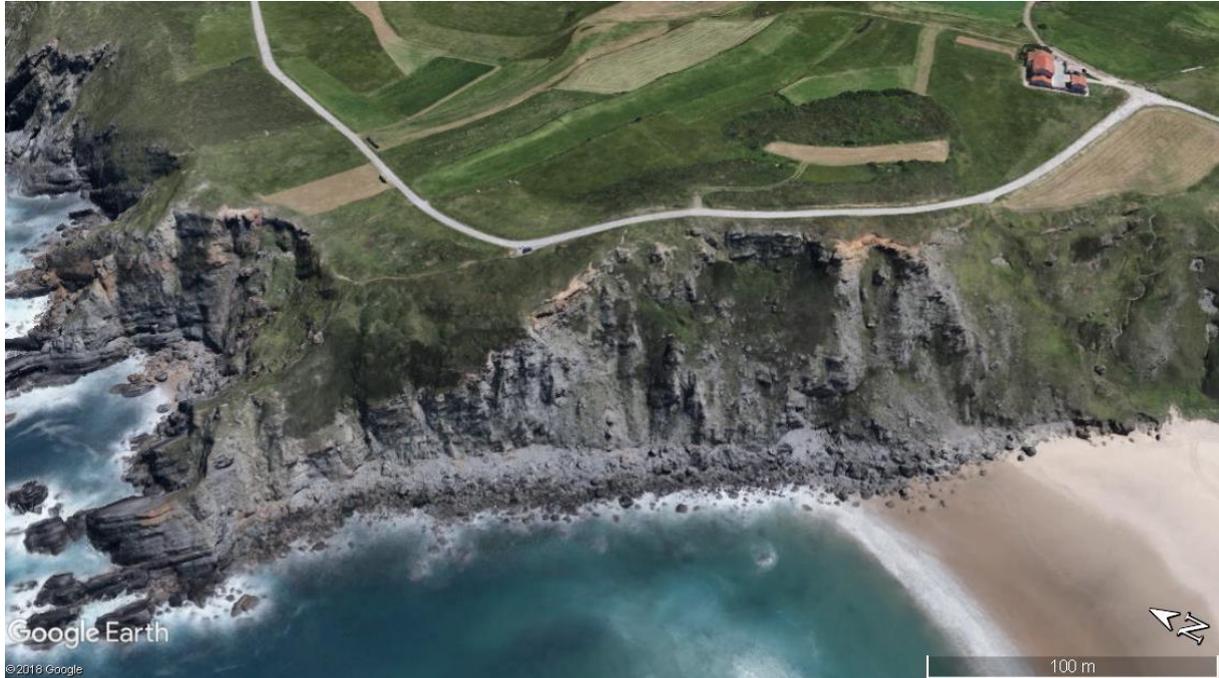
Figura 20: Ejemplo de depósitos acumulados al pie del acantilado próximo a la Playa de Xagó, en el extremo más occidental de la zona de estudio. Fuente: Google Earth.

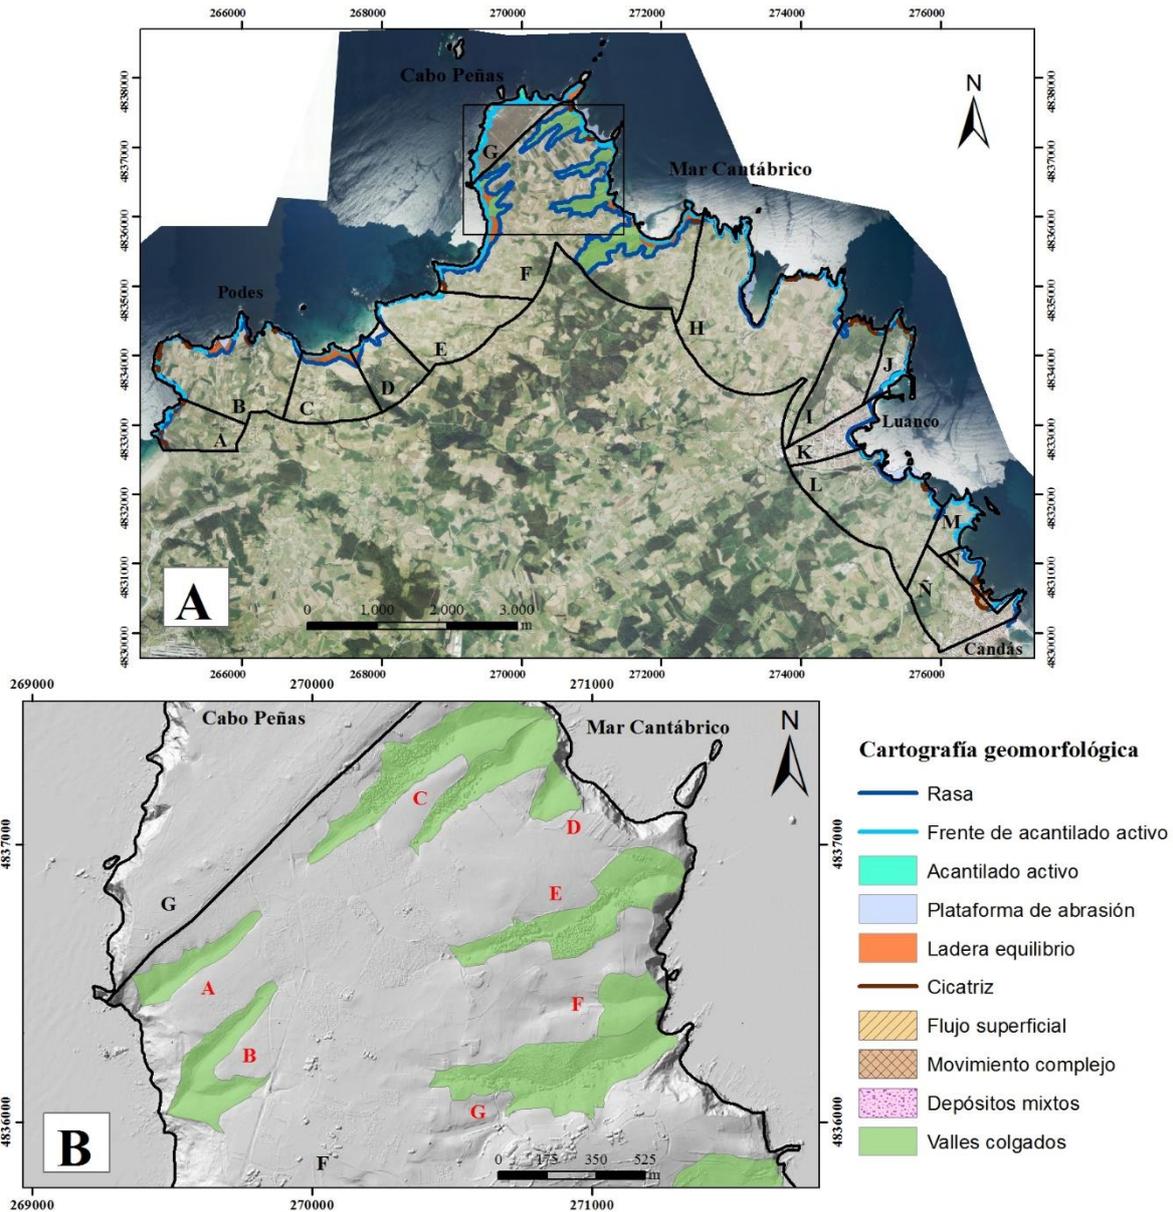
Figura 21: A) Superposición entre la cartografía geomorfológica y la división en tramos. B) Ejemplos de valles colgados reconocidos en la zona de estudio. Ver situación en A.

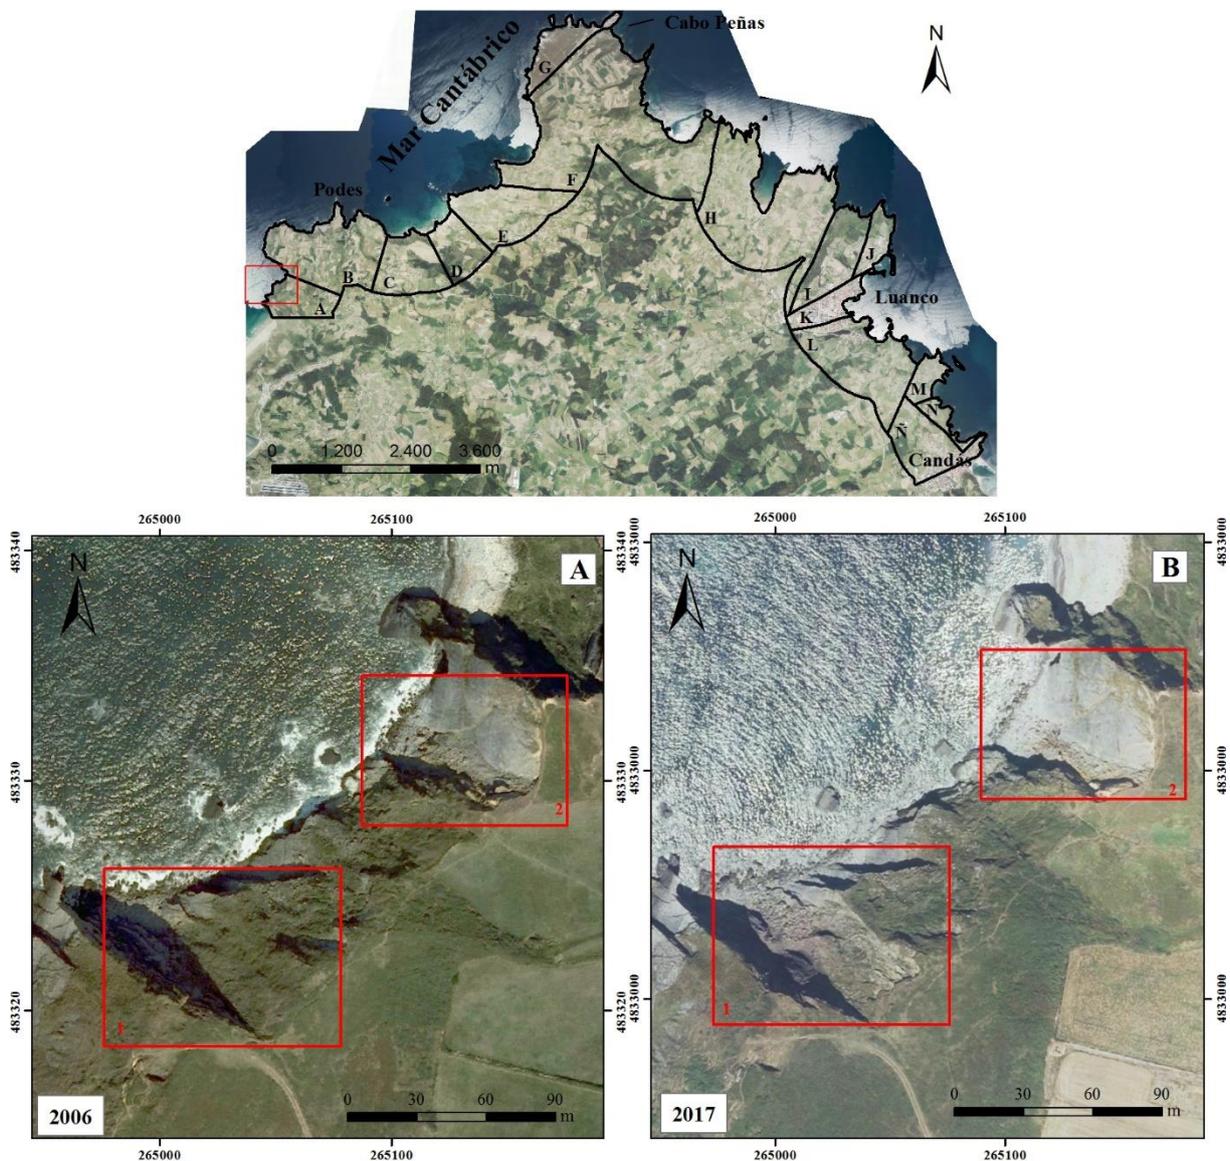
Figura 22: Detalle del tramo A en el que se muestran cambios entre 2006 y 2017. La comparativa entre A) y B) permite observar la generación de un flujo superficial (cuadrado rojo izquierdo) y cambios volumétricos en los depósitos de gravedad (cuadrado rojo derecho).

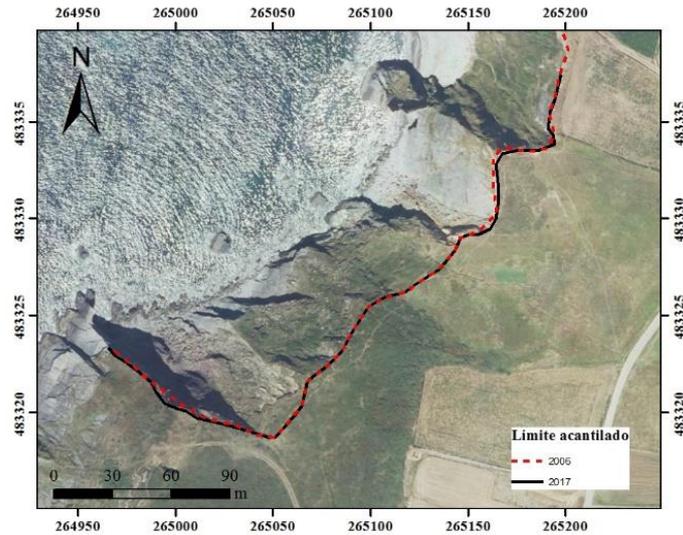
Figura 23: Comparación del límite del acantilado para el tramo A en el año 2006 y 2017.

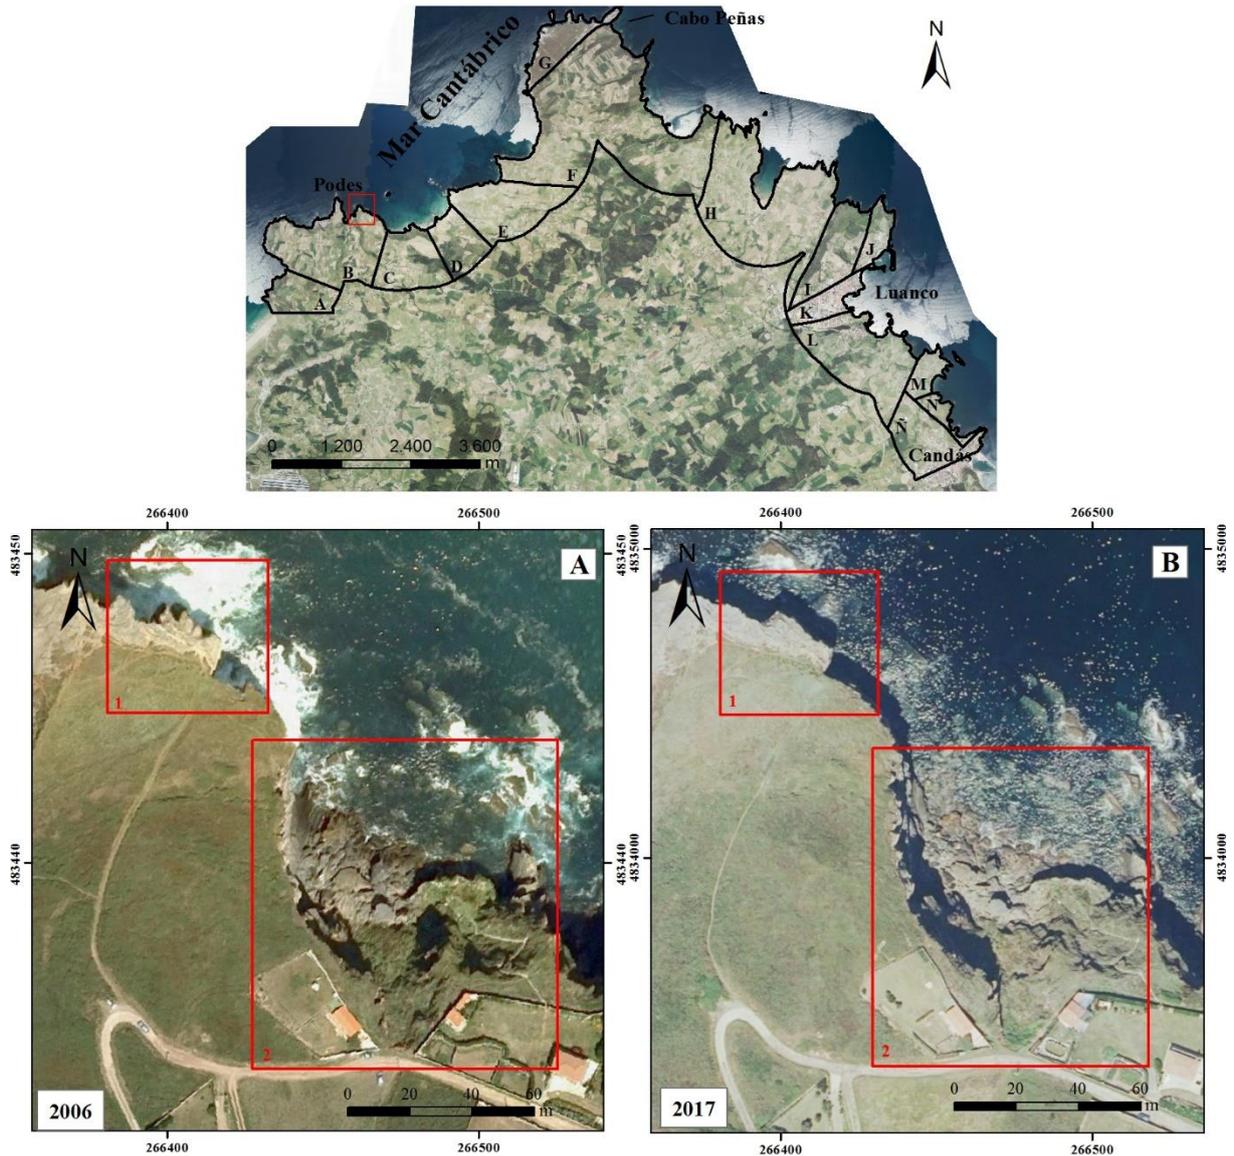
Figura 24: A) Evolución del frente de acantilado activo al Oeste del Cabo Peñas. B) Evolución de un movimiento complejo cerca de un área edificada.

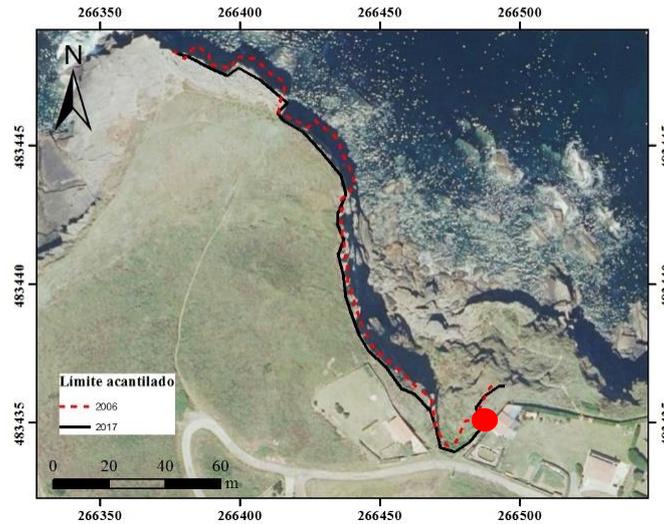
Figura 25: Comparación del límite del acantilado del tramo B en el año 2006 y 2017

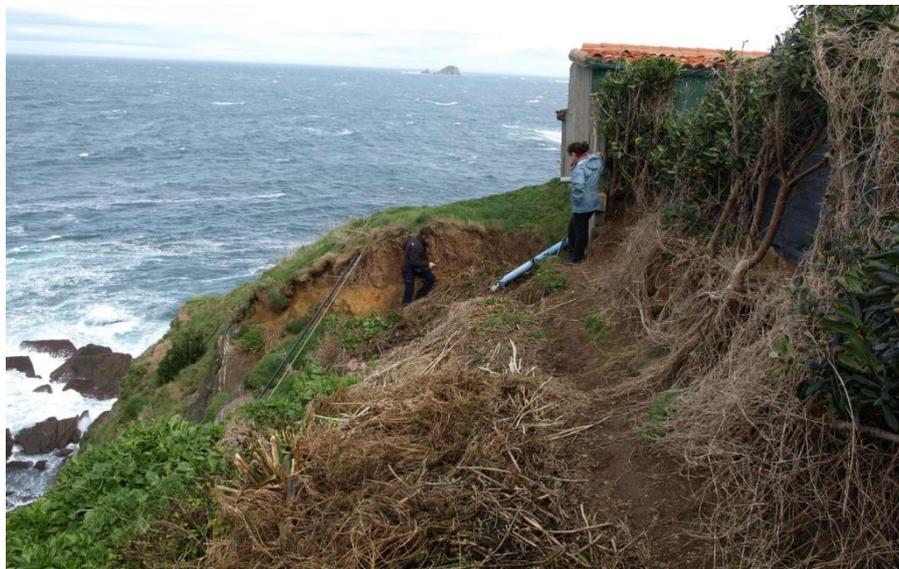
Figura 26: Cicatriz de un movimiento complejo que afecta a una zona edificada del tramo B. Se observa como la masa deslizada ha dejado al descubierto los cables de la red eléctrica (ver situación en Figura 23).

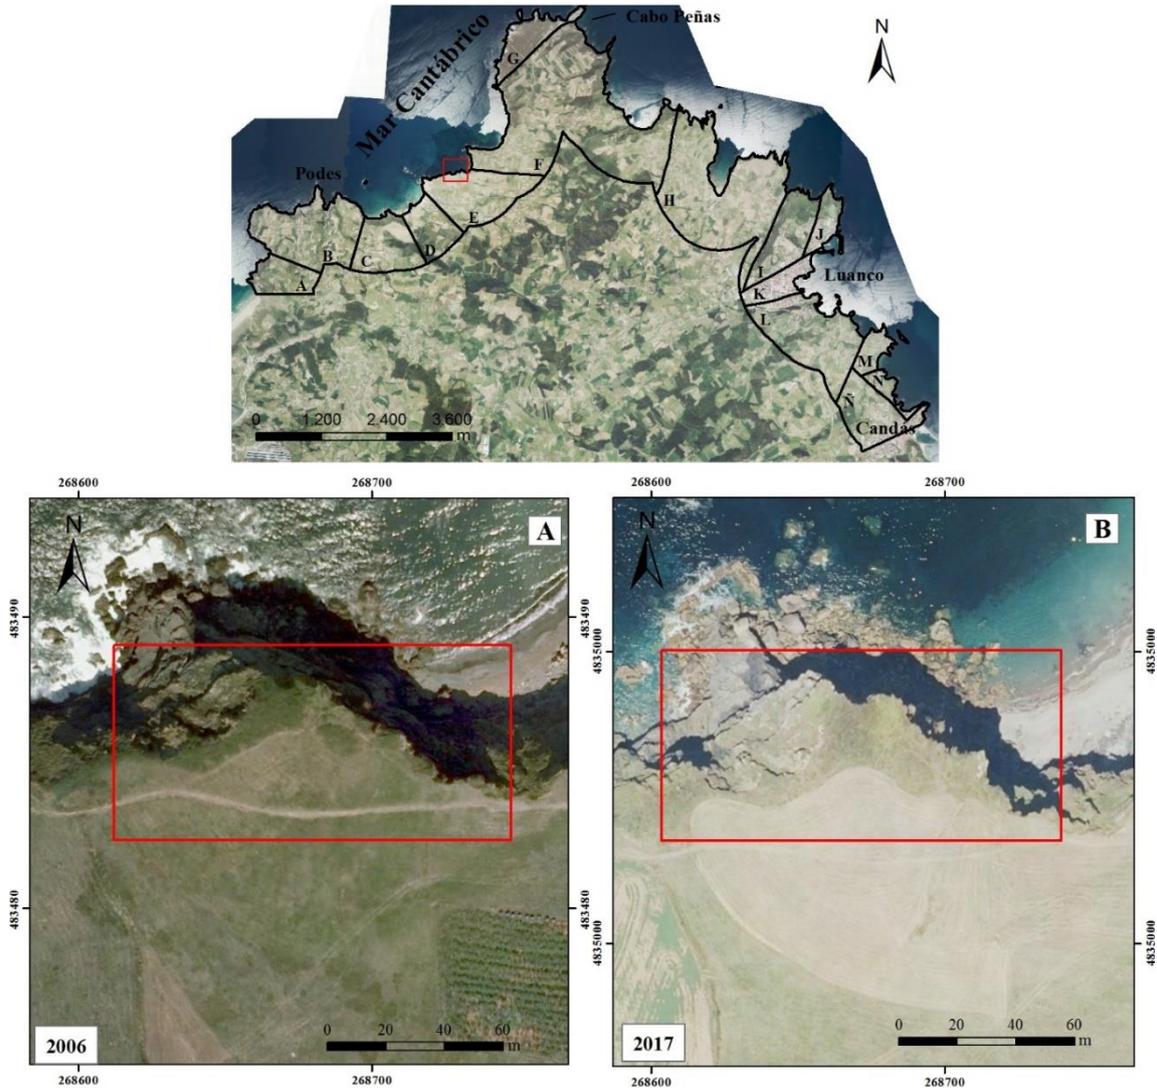
Figura 27: Evolución en el tiempo de un acantilado en la zona de estudio.

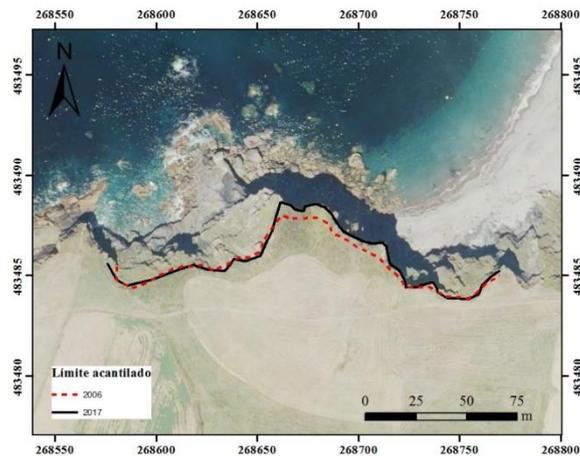
Figura 28: Comparación del límite del acantilado para el tramo E en el año 2006 y 2017

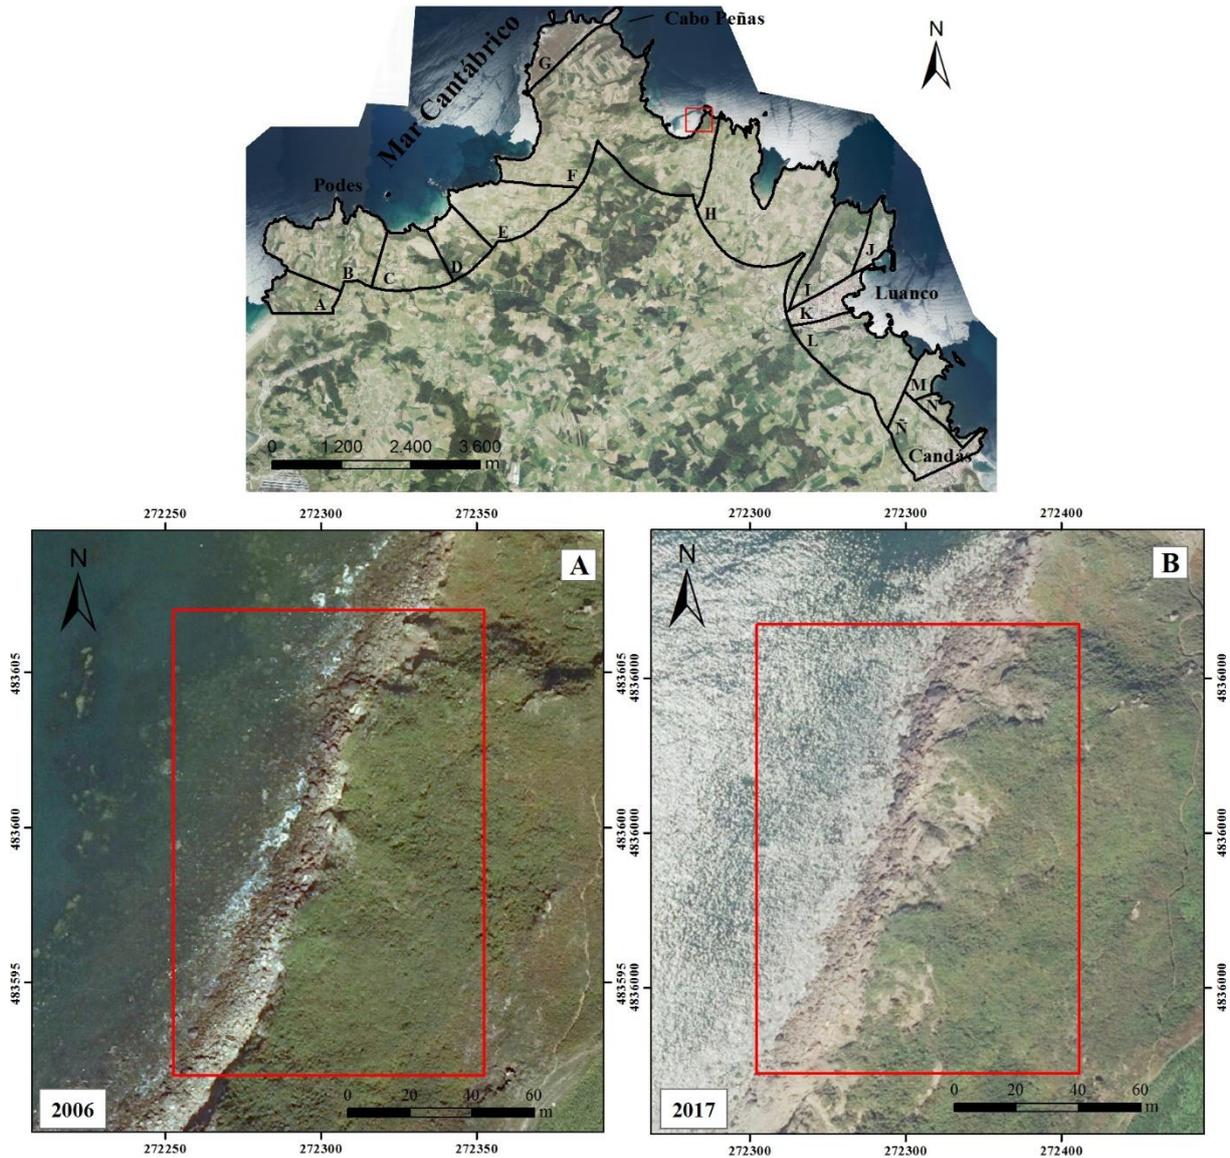
Figura 29: Evolución de una ladera “en equilibrio” en la zona de estudio.

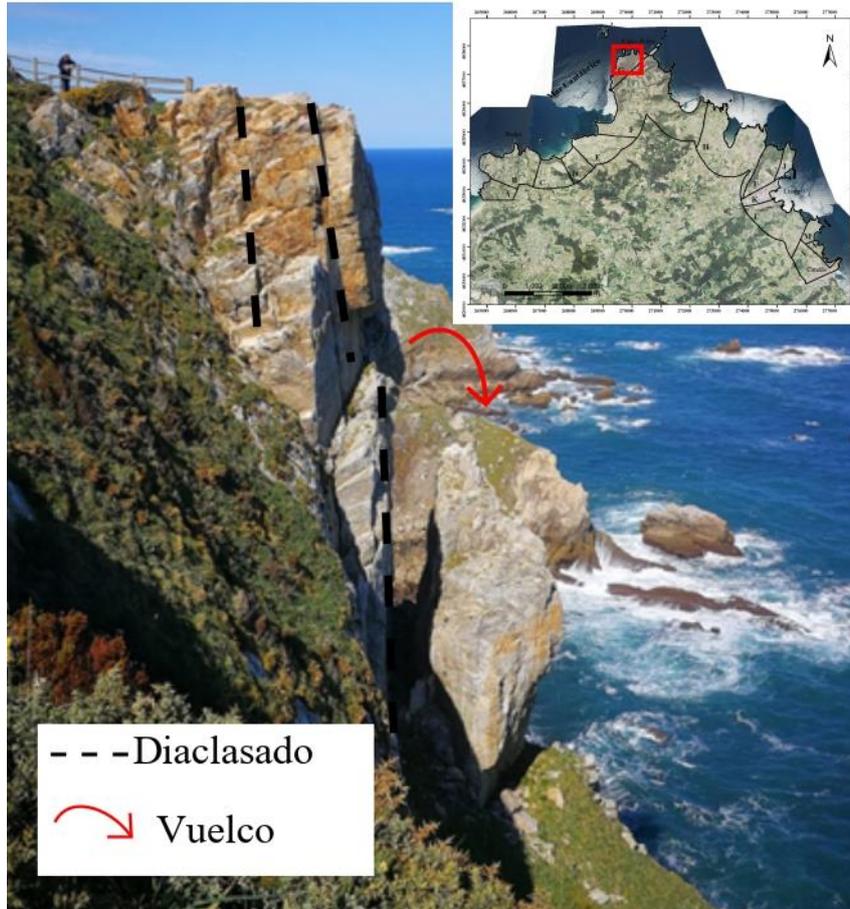
Figura 30: Separación parcial de un bloque de cuarcita del sustrato rocoso con posibilidad de vuelco (Cabo Peñas).

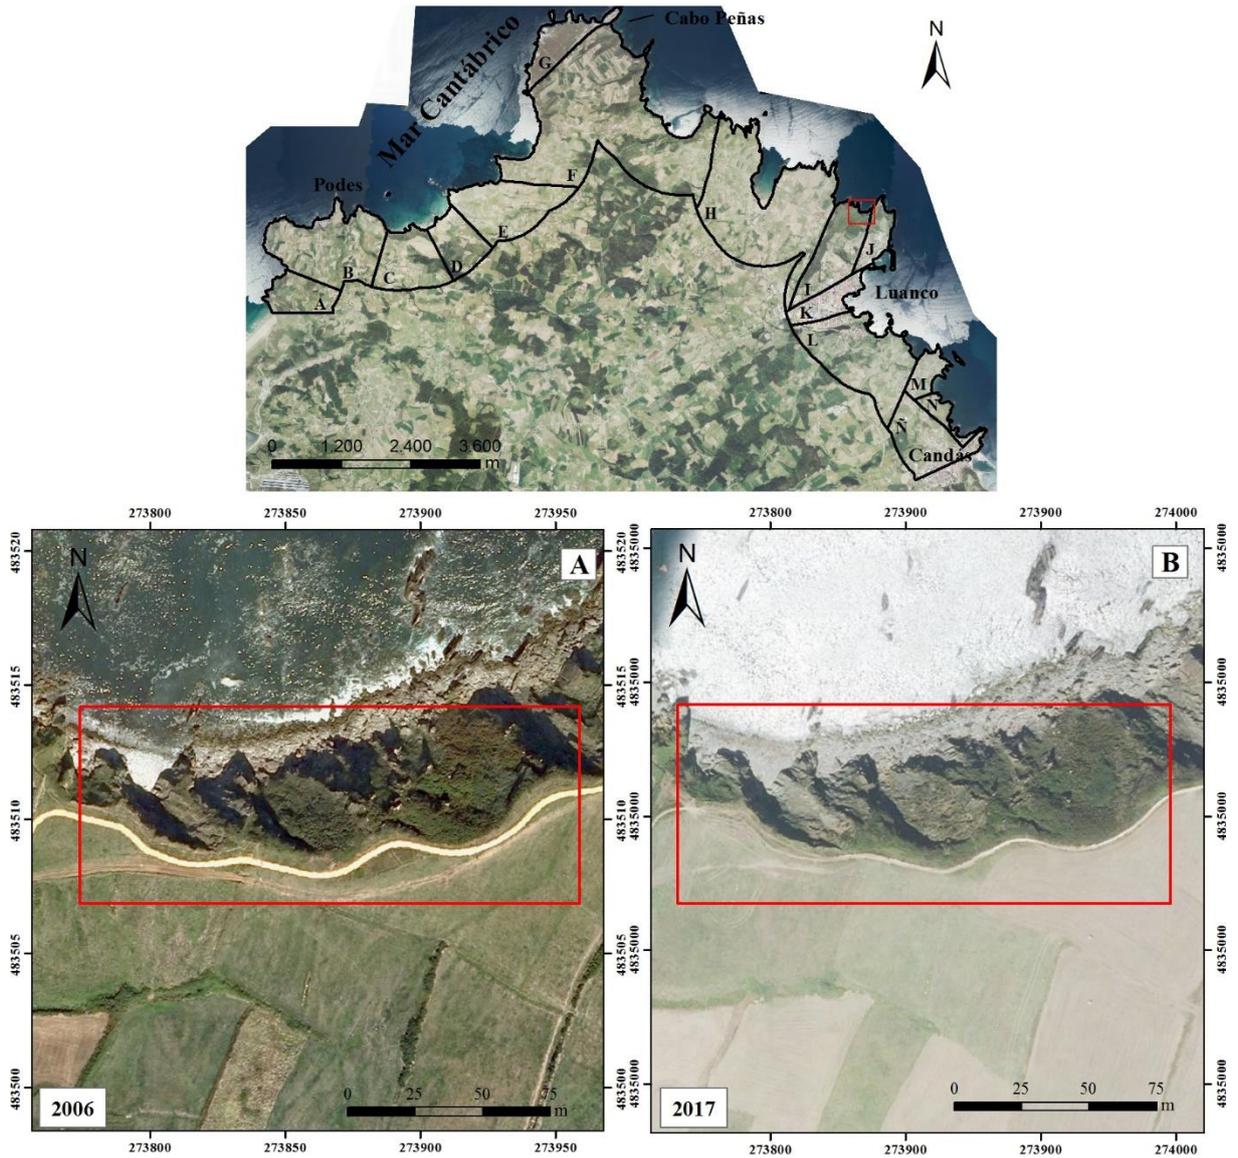
Figura 31: Evolución del acantilado en el tramo J con desarrollo de movimientos en masa.

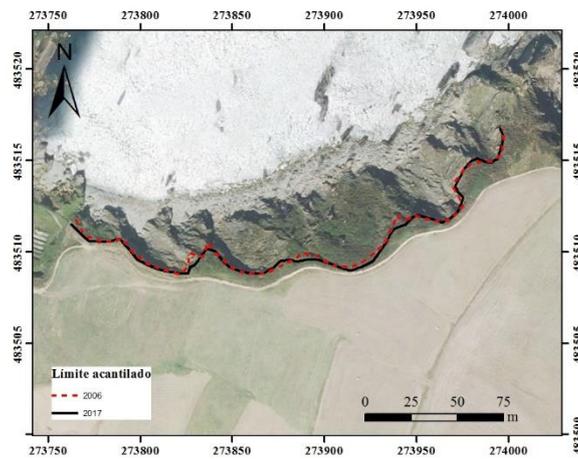
Figura 32: Comparación del límite del acantilado para el tramo J entre el año 2006 y 2017

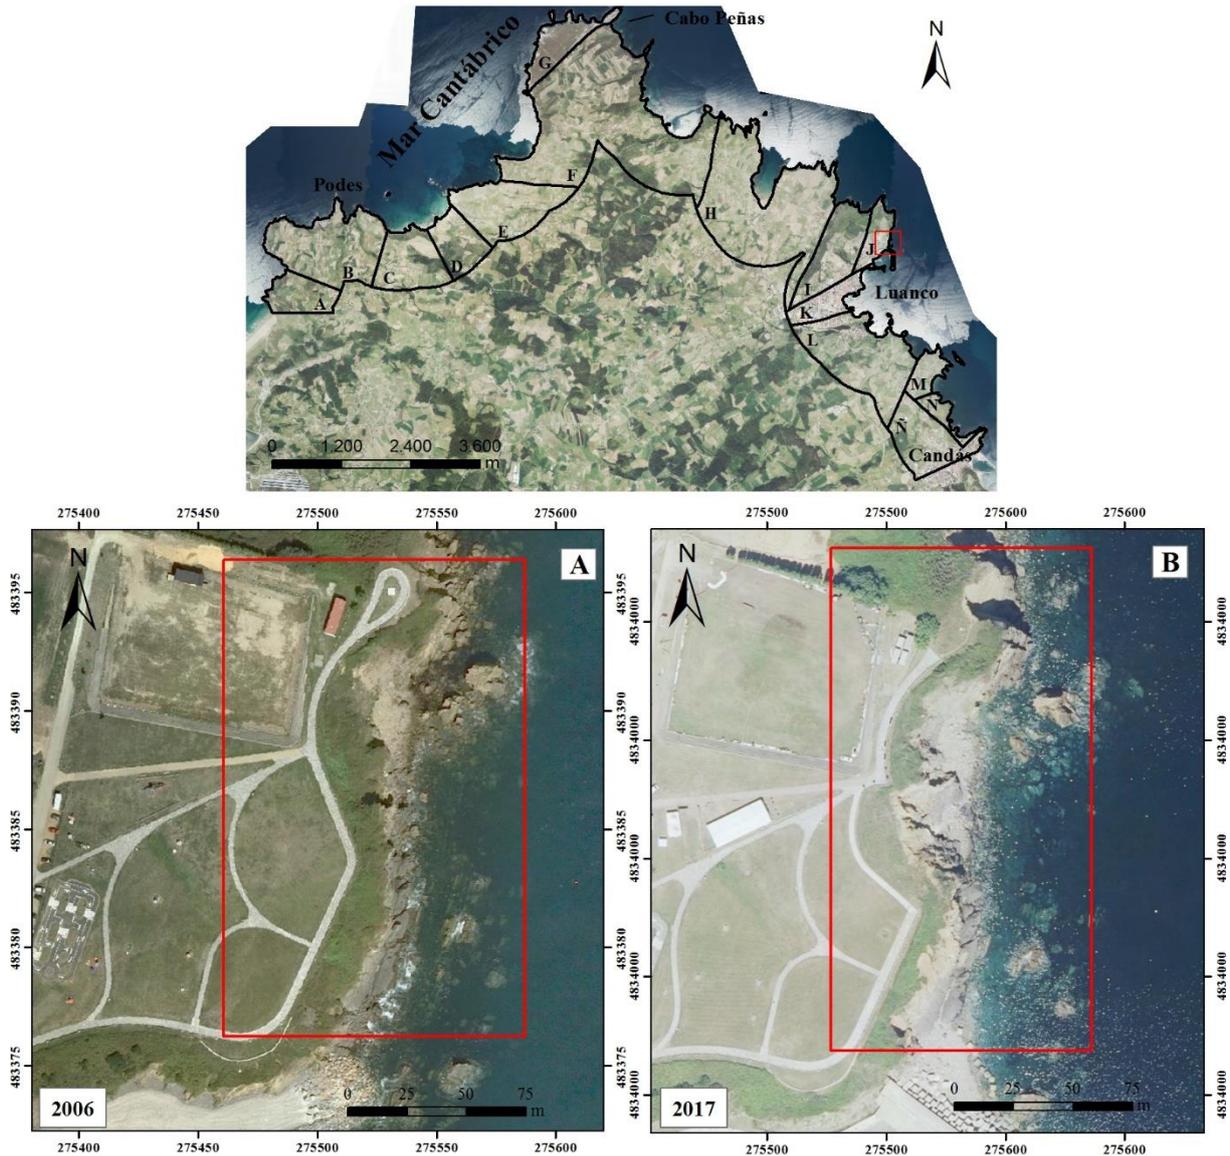
Figura 33: Ejemplo de afección a elementos antrópicos debido al retroceso del acantilado en el entorno de la localidad de Luanco (tramo J).

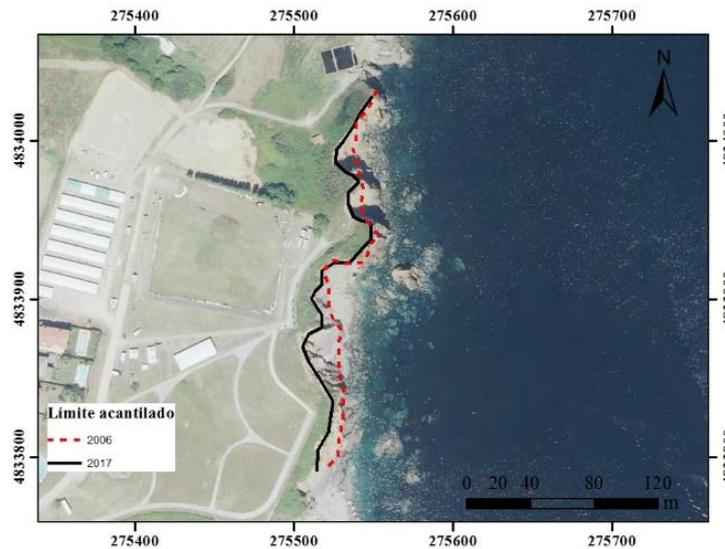
Figura 34: Comparación de la posición del límite del acantilado para el tramo J al Norte de Luanco, en el año 2006 y 2017

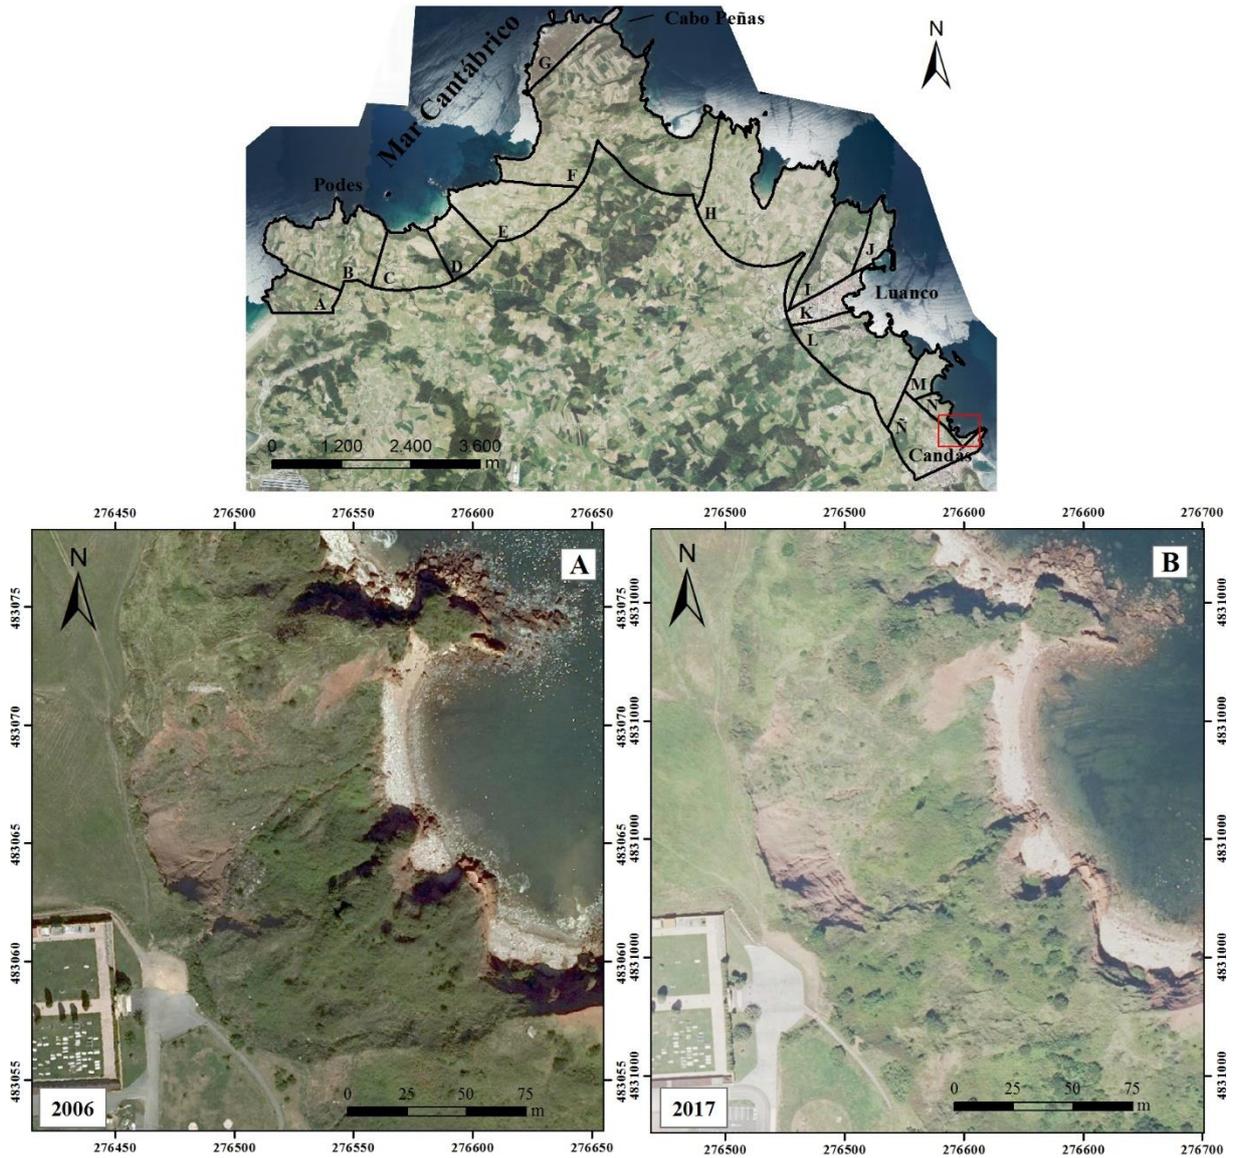
Figura 35: Movimiento complejo de Candás (tramo N) en los años 2006 y 2017.

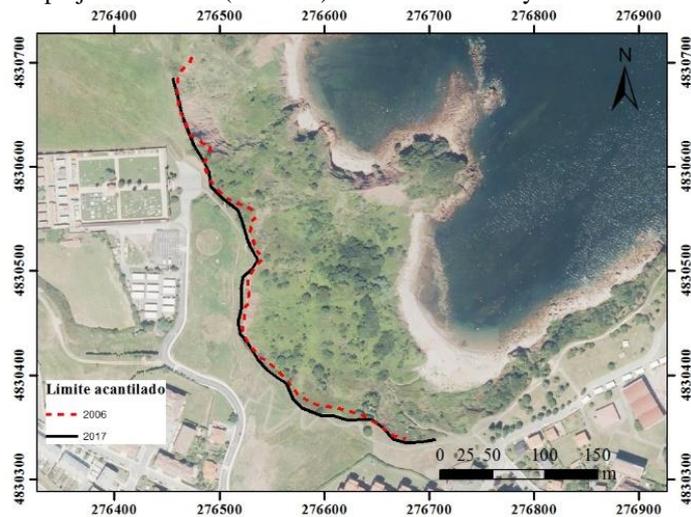
Figura 36: Comparación del límite del acantilado para el deslizamiento de Candás en el año 2006 y 2017.

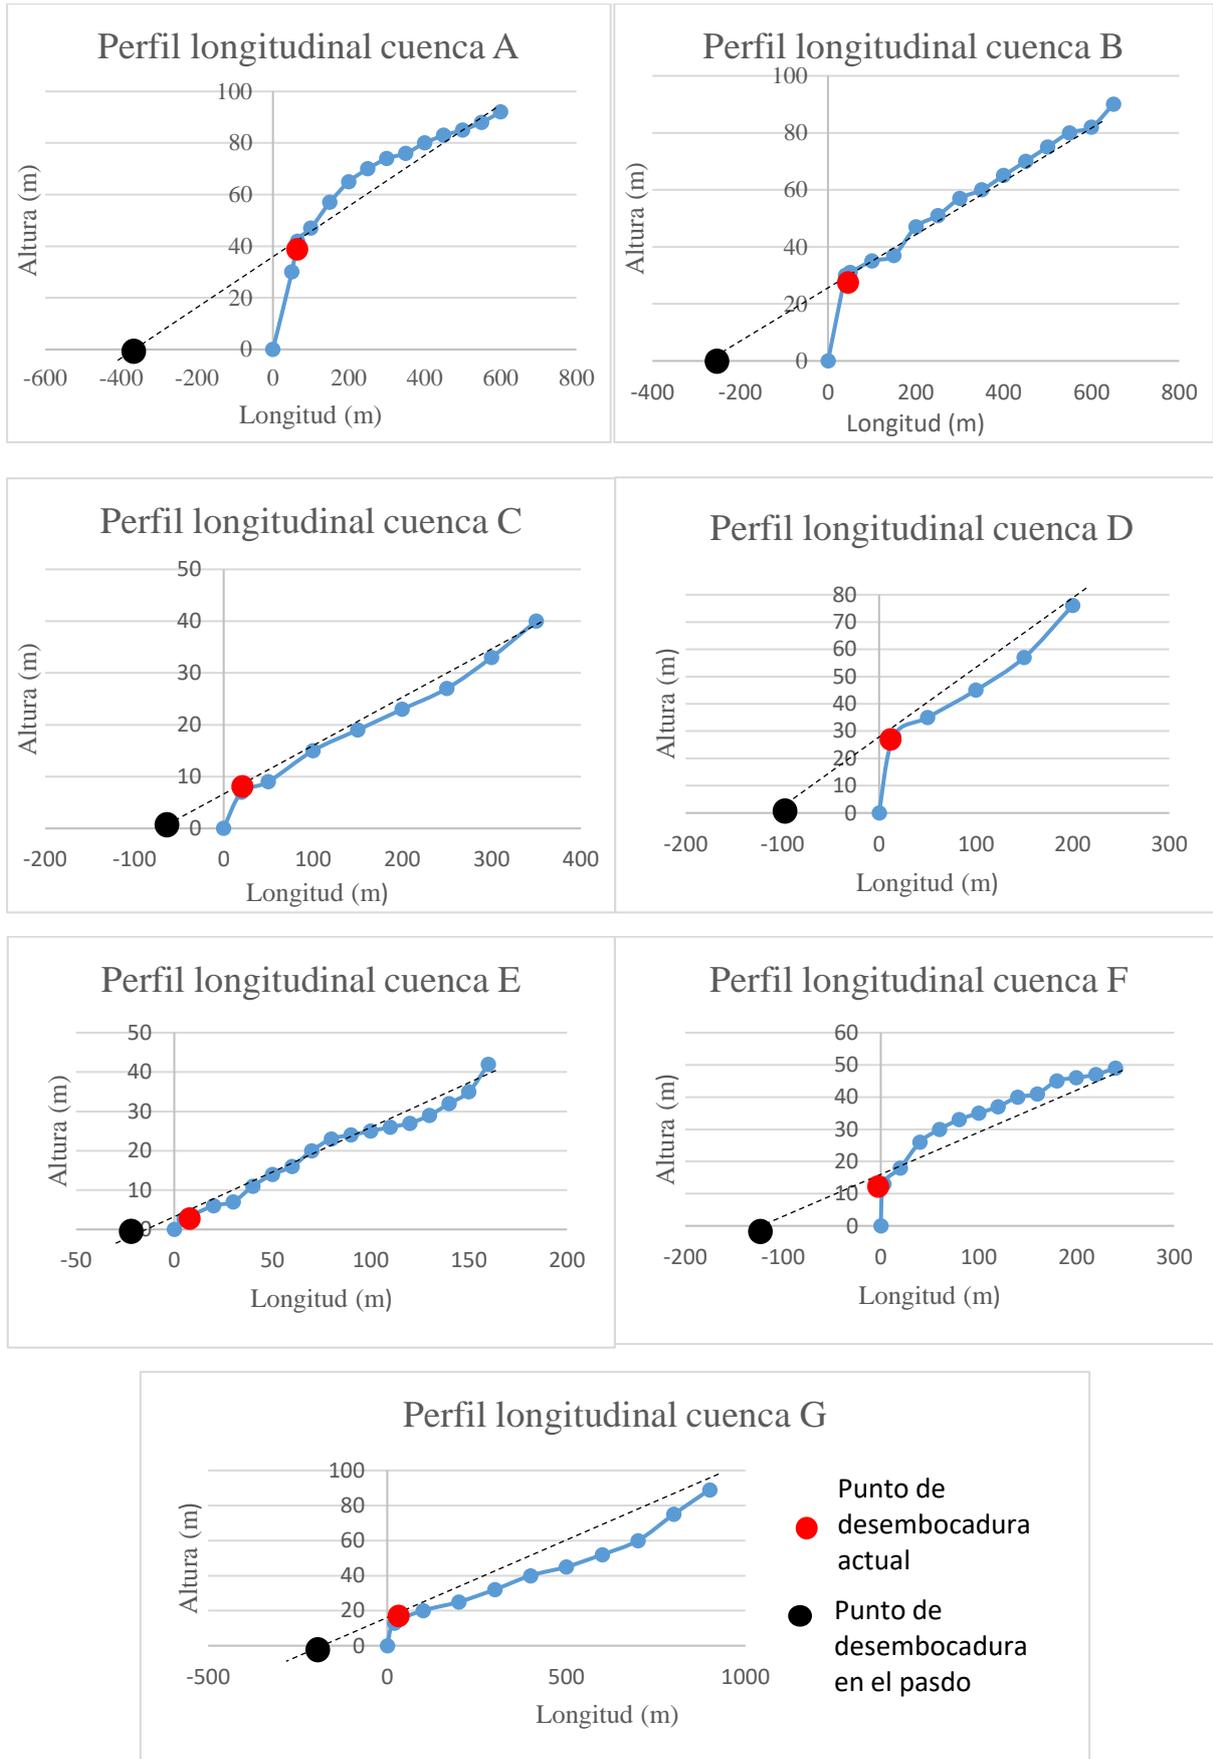
Figura 37: Perfiles longitudinales de los valles colgados y estimación de la posición del punto de desembocadura original

Cuenca valle colgado	Altura desembocadura actual (m)	Distancia desembocadura actual y del pasado (m)
A	43	400
B	30	230
C	9	90
D	28	100
E	5	25
F	12	110
G	19	200

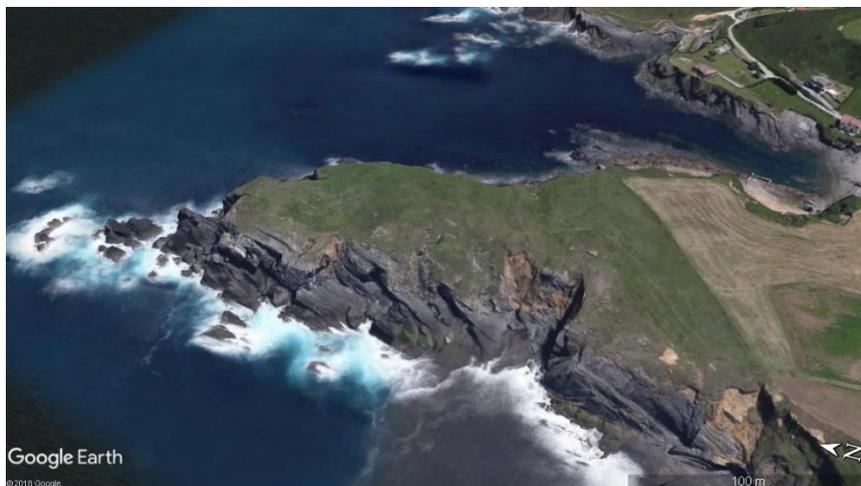
Figura 38: Vista de la vertiente Oeste de la punta de Podes desde. Imagen: Google Earth.

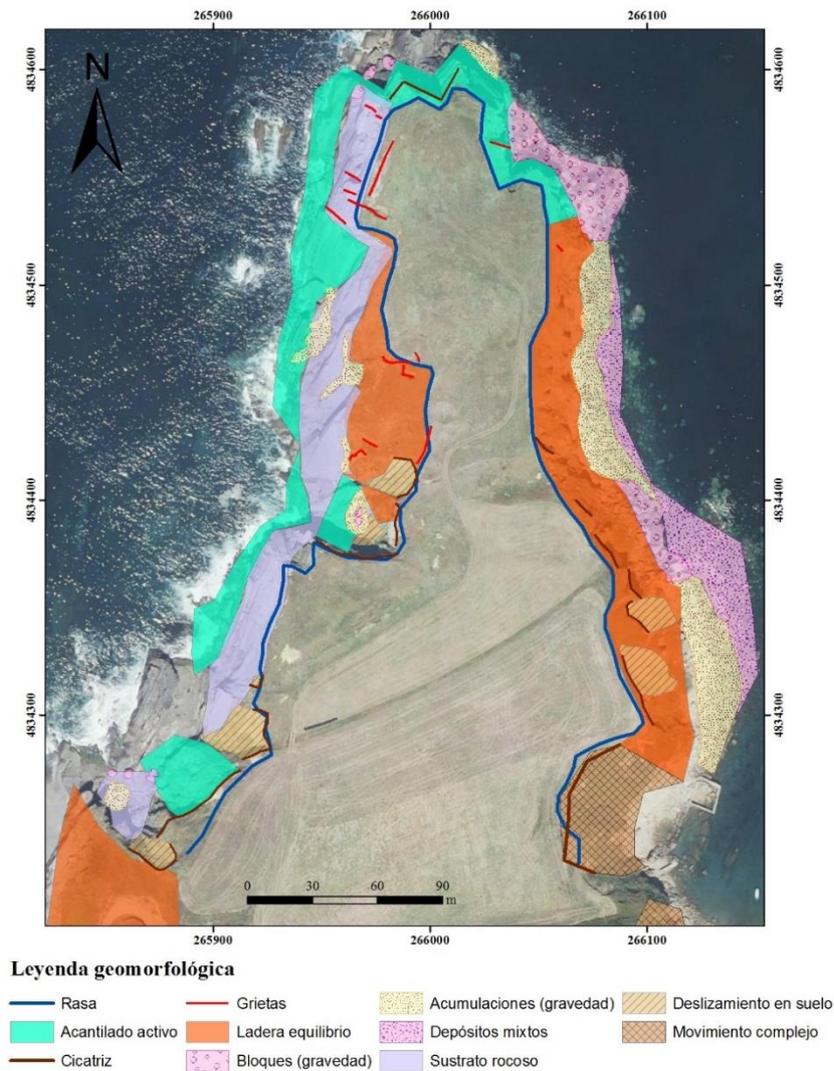
Figura 39: Cartografía geomorfológica de la punta de Podes

La punta de Podes sufre el desarrollo de grietas en toda su vertiente Oeste, como se observa en la Figura 39. Tienen tamaños que varían desde los 28 metros de longitud hasta poco menos de un metro, con aperturas desde unos pocos centímetros hasta más de un metro. Poseen dos direcciones principales una E-O y otra NNE-SSO y se sitúan, principalmente, desde mitad del cabo hacia el Norte.

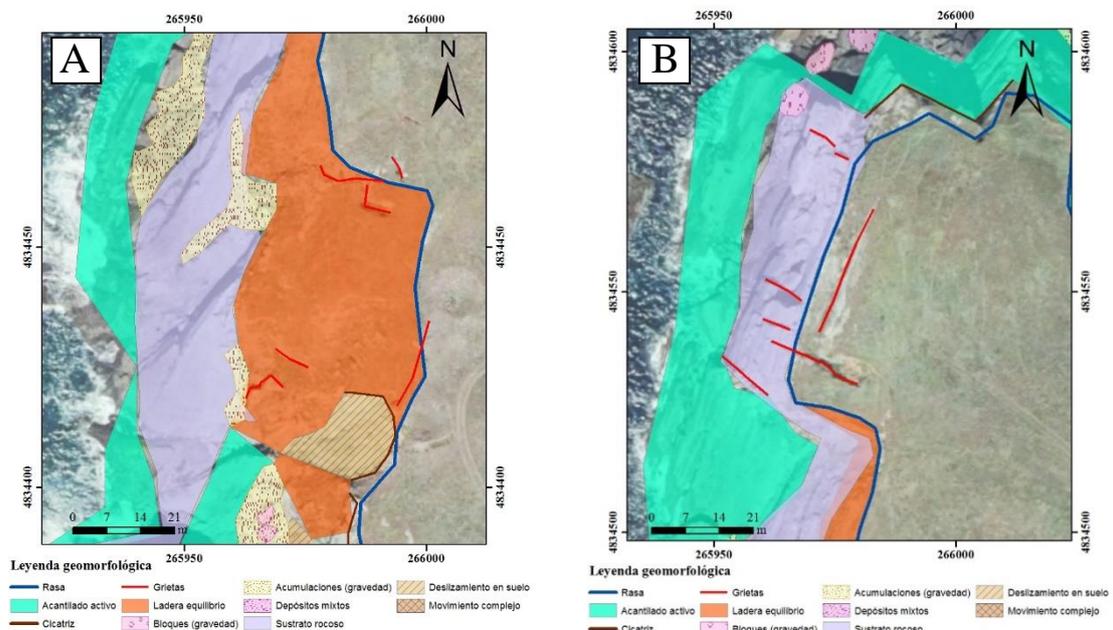
Figura 40: Detalles de la cartografía geomorfológica en la punta de Podes. A) Parte Suroeste. B) Parte Noroeste.

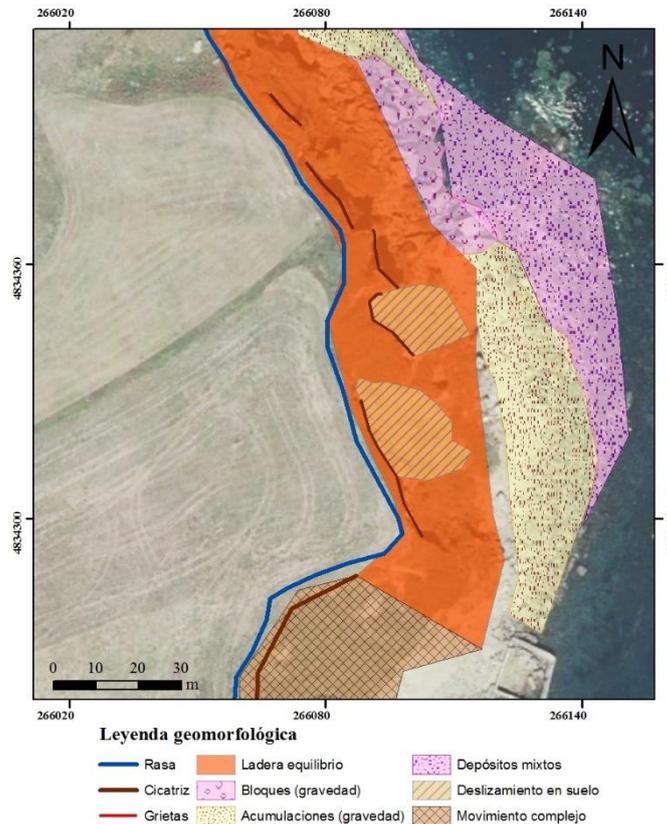
Figura 41: Relación entre los distintos tipos de depósitos al Este de la punta de Podes.
