TRABAJO FIN DE MÁSTER

MÁSTER EN RECURSOS GEOLÓGICOS E INGENIERÍA GEOLÓGICA

**ANÁLISIS DEL RETROCESO DE LA
COSTA CANTÁBRICA EN EL
ENTORNO DEL CABO PEÑAS**

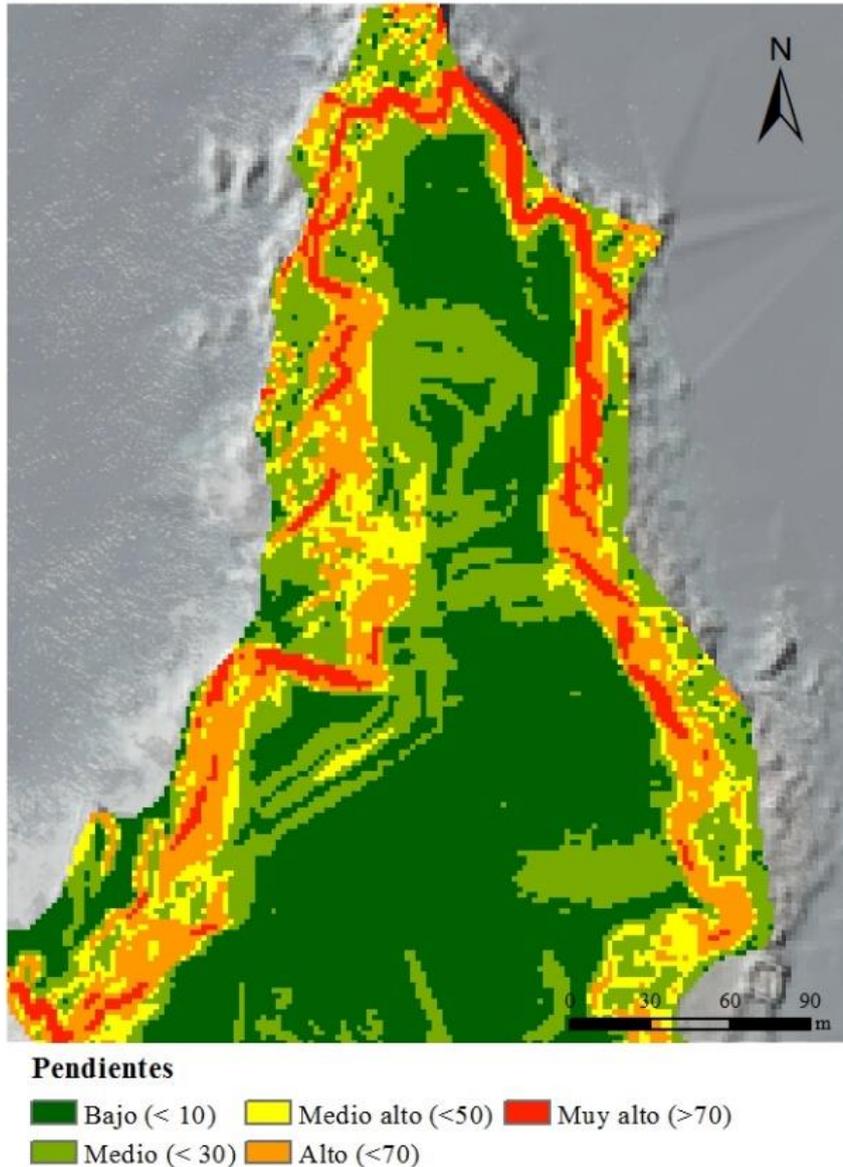
Figura 42: Modelo digital de pendientes de la punta de Podes.

En el modelo digital de pendientes también se han identificado las zonas donde se están abriendo grietas ya que, comparando la posición de éstas con el modelo de elevaciones, estas coinciden en puntos donde la pendiente aumenta repentinamente cuando le correspondería ser una zona de baja pendiente.

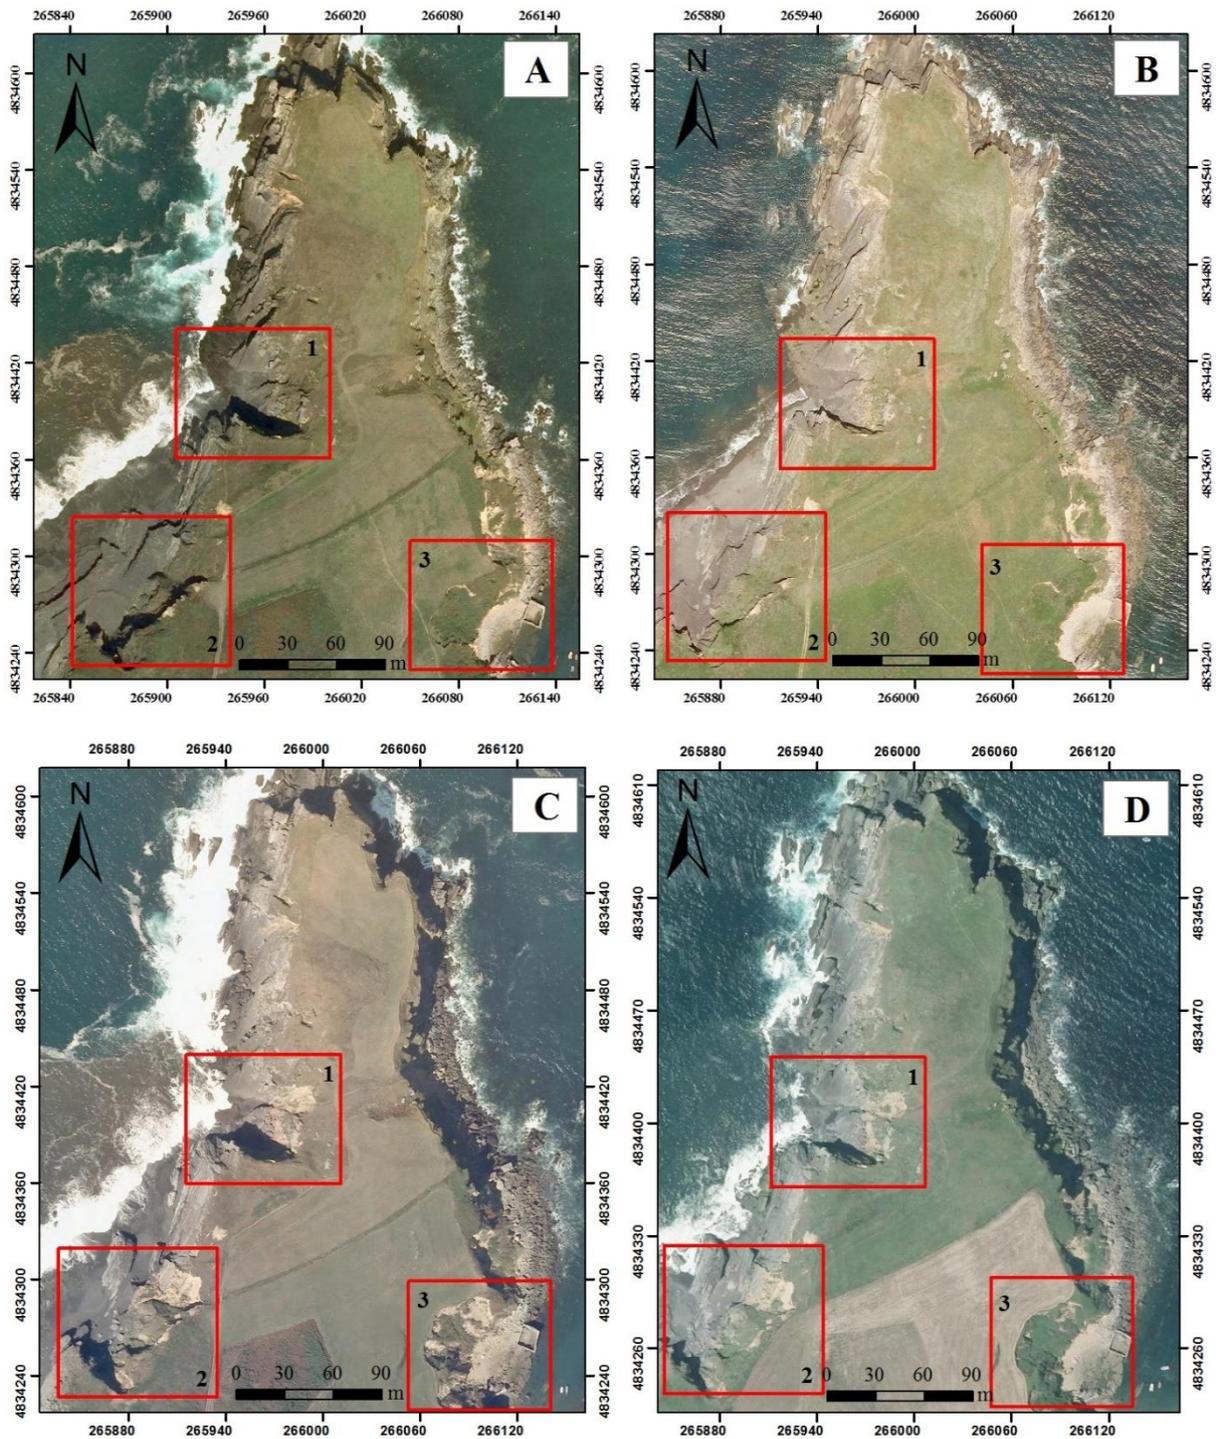
Figura 43: Aspecto de la costa en la punta de Podes en los años 2006, 2009, 2011 y 2014. 1) y 2) Evolución de flujos superficiales. 3) Desarrollo de un movimiento complejo al Sur de Podes.

En cuanto al desarrollo de desprendimientos y vuelcos al Norte de Podes, mencionado previamente en el apartado de cartografía, no es posible ver diferencias en este periodo de tiempo. Sin embargo, a través de las observaciones realizadas durante el trabajo de campo, se puede suponer que estos procesos continúan su desarrollo en la actualidad y por tanto dentro de unos años puede que sea posible ver algún avance de los mismos. También se ha podido constatar un aumento en el número de grietas, así como en su apertura en superficie (Figura 43).

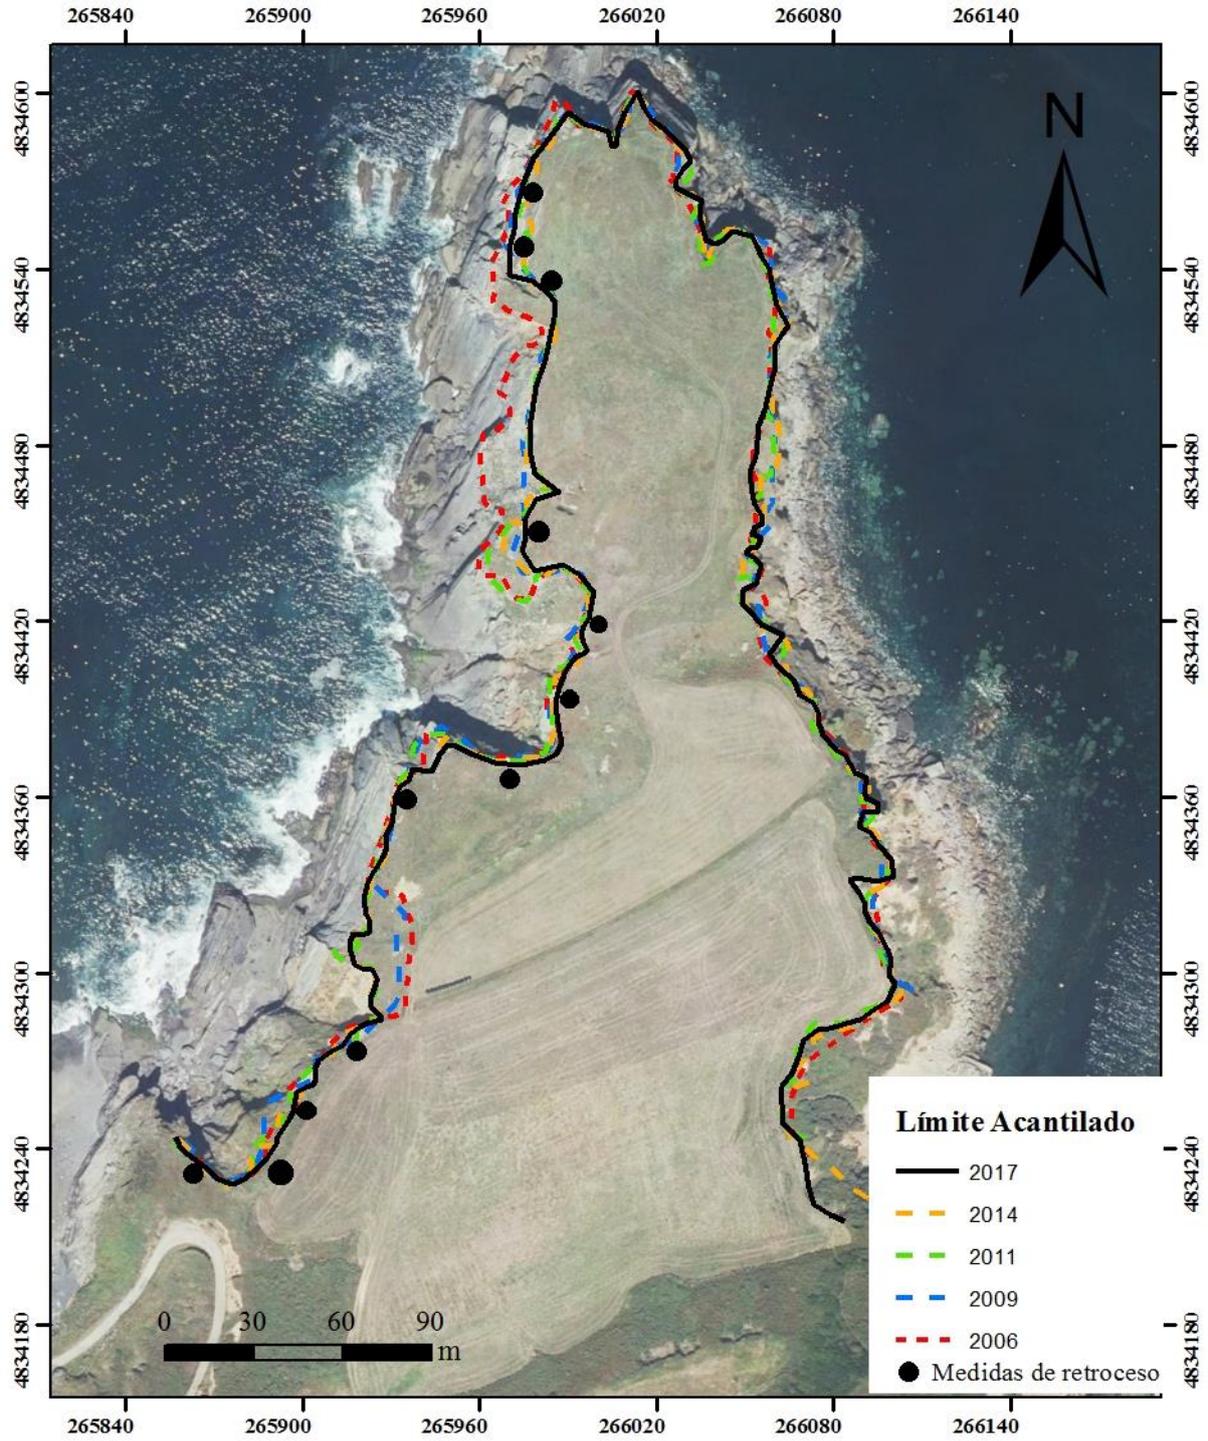
Figura 44: Comparación de la posición del límite del acantilado en la punta de Podes en los años 2006, 2009, 2011, 2014 y 2017.

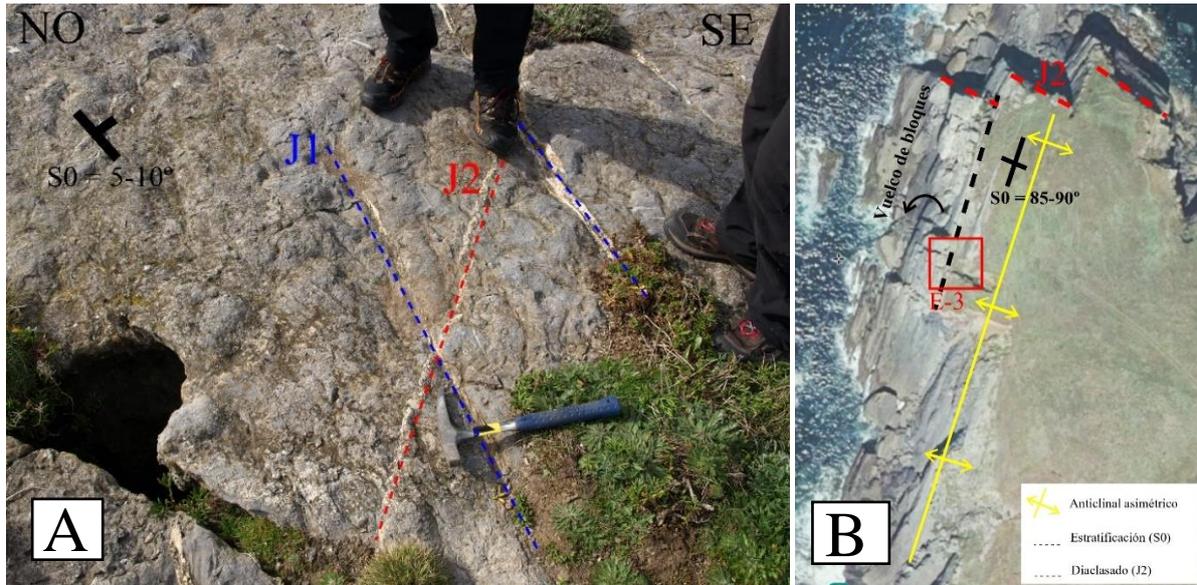
Figura 45: Estación E-3. A) Toma de datos en campo y ejemplo de la relación entre las discontinuidades estructurales. B) Elementos estructurales de la punta de podés.

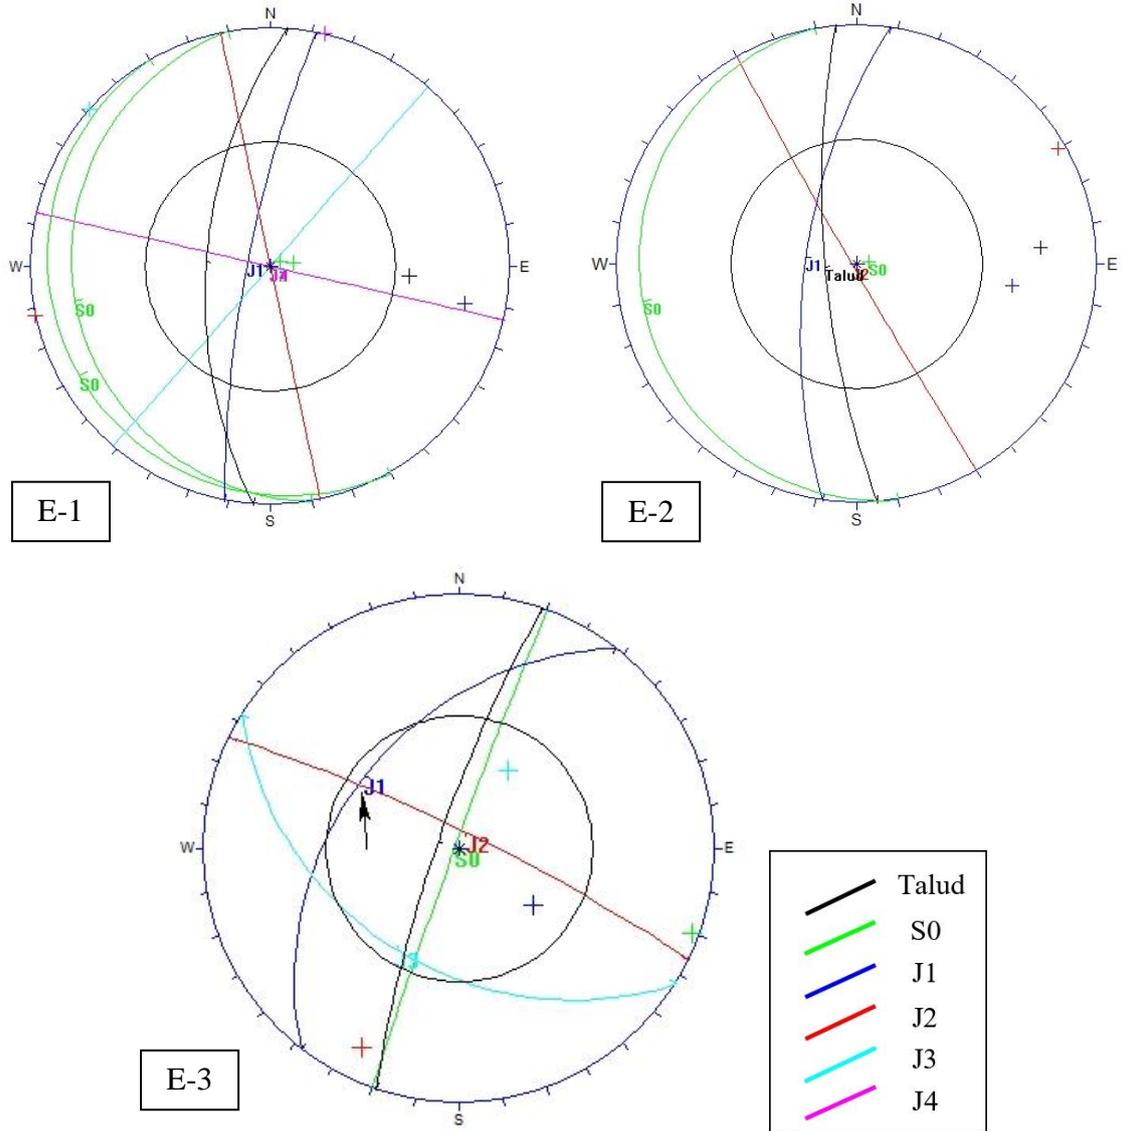
Figura 46: A) Representación estereografía de la estratigrafía (S0), discontinuidades, (J) talud y ángulo de fricción de las estaciones geomecánicas E-1, E-2 y E-3.

En la estación E-1 no se producirían roturas planares, ya que no se cumplen las condiciones necesarias para ello (discontinuidades subparalelas al talud y mayor buzamiento que el ángulo de fricción) (Figura 46). Para saber si hay posibilidades de que se produzcan deslizamientos en cuña en este punto se ha observado si la intersección de las discontinuidades entre ellas se sitúa en la zona de inestabilidad, generando de este modo la Tabla XII con los resultados de estabilidad o inestabilidad.

En la estación E-3 se podrían producir roturas planares a través de la discontinuidad J1 ya que buza mas que el ángulo de fricción y es subparalelo a la dirección del talud, además la estratificación (S0), aunque no se sitúa dentro del área de inestabilidad, podría llegar a generar roturas planares dado que sus características no difieren mucho de las condiciones del test de Markland para que se produzcan éstas (Figura 46).

La intersección de J3 con S0 se ha considerado inestable, aunque no aparece en la zona de inestabilidad debido a las características observadas en el afloramiento, en las que se comprobó que la perpendicularidad entre ambas era un factor a tener en cuenta para el desarrollo de las roturas.

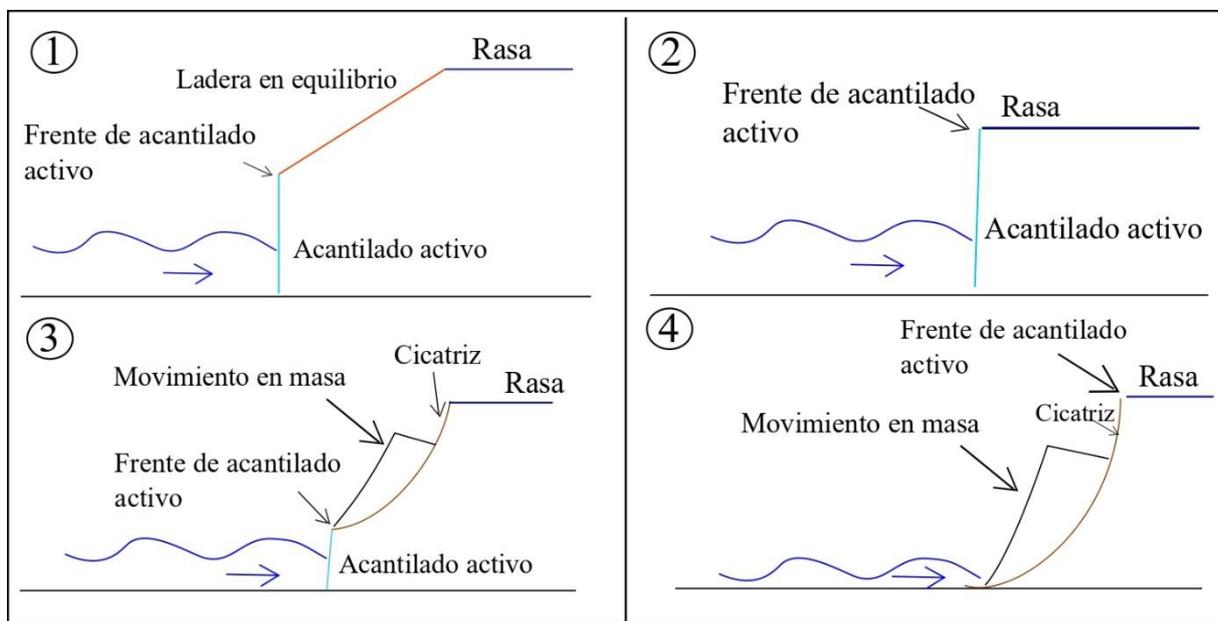
Figura 47: Modelos de acantilado que se observan en el entorno del Cabo Peñas.

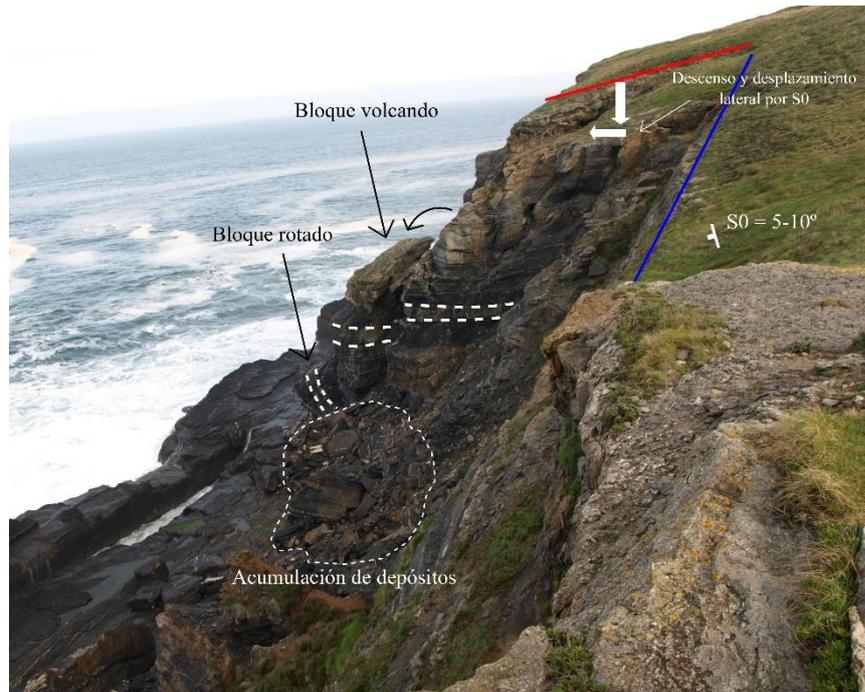
Figura 48: Aspecto del acantilado en la zona de la estación E-2, al Oeste de la punta de Podes a partir del que se ha establecido el Modelo A de evolución de los acantilados.

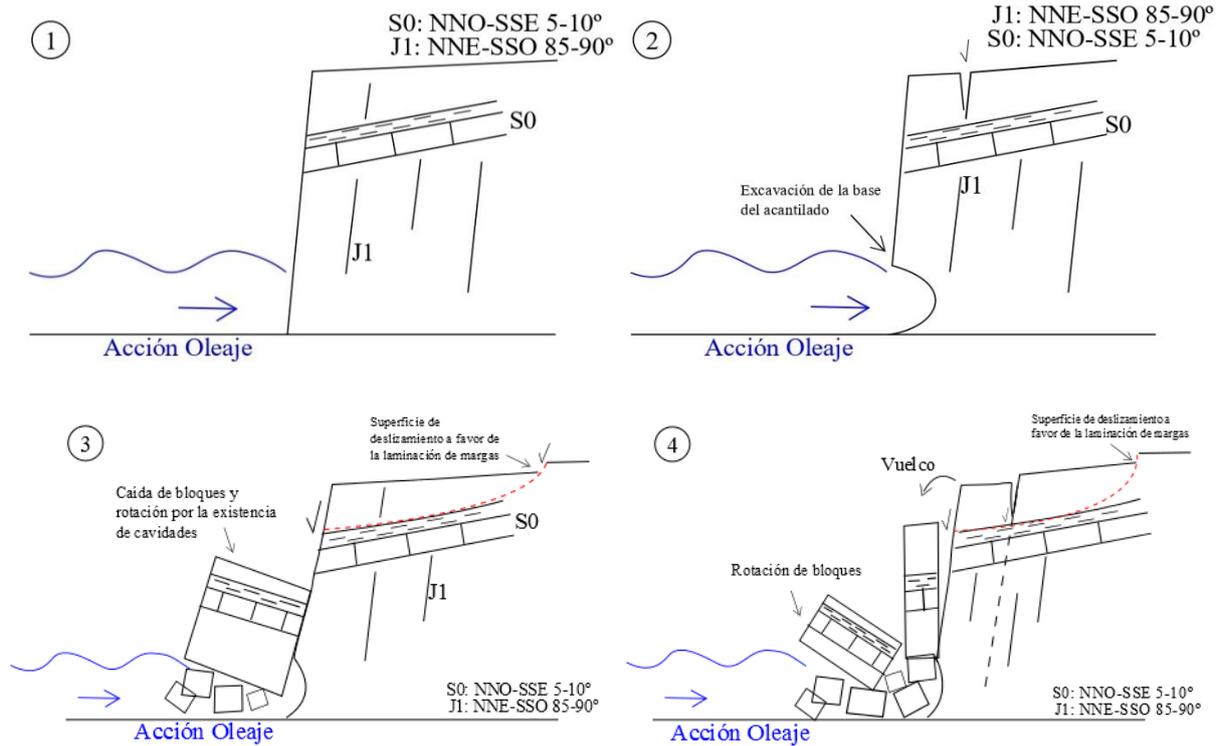
Figura 49: Estadios evolutivos del modelo A de evolución idealizada de los acantilados en el entorno de la punta de Podes.

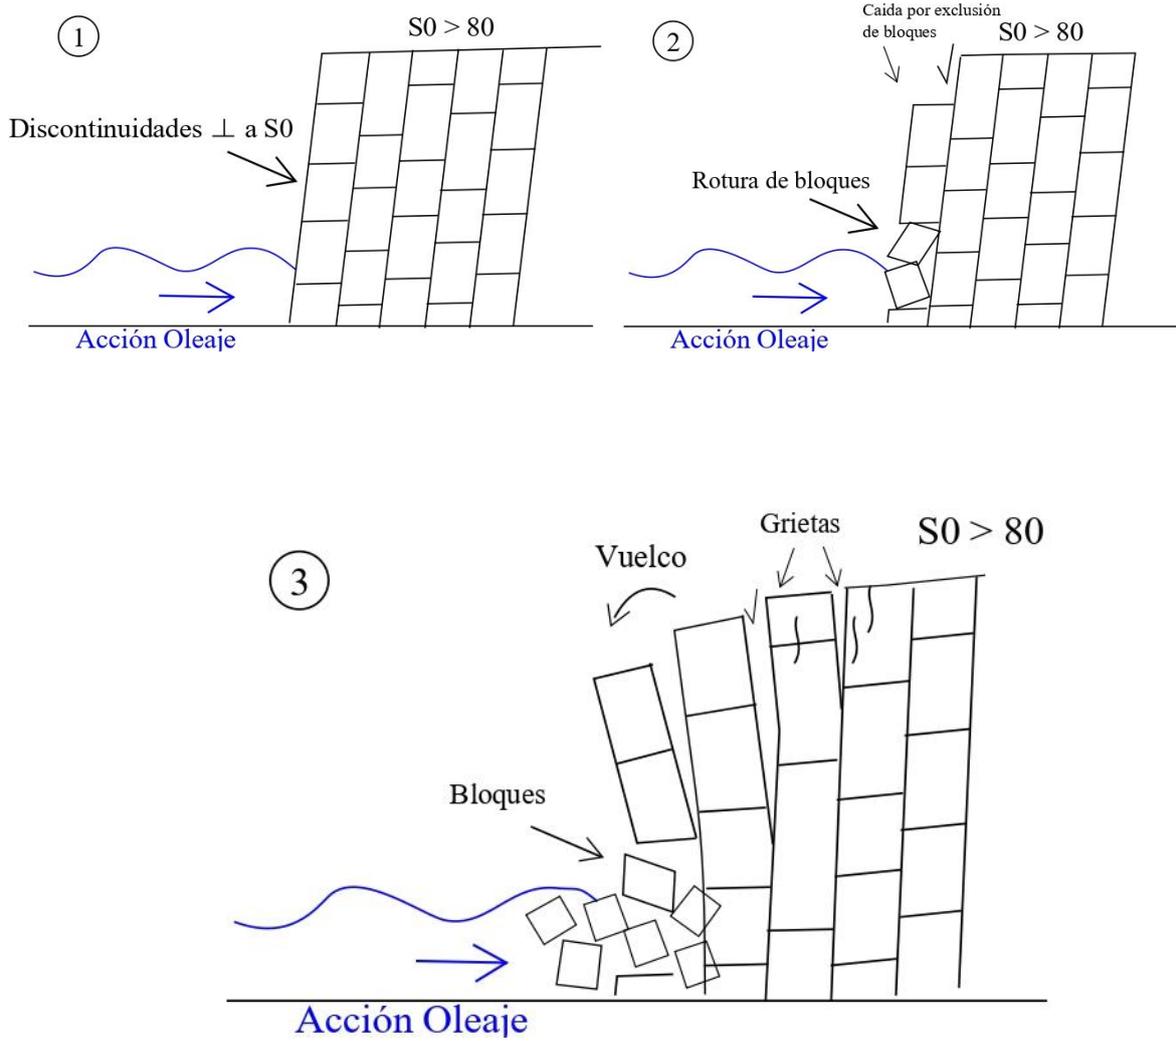
Figura 50: Estadios evolutivos del modelo B de evolución idealizada de los acantilados en el entorno de la punta de Podes.

El mecanismo que actúa en este caso es el de rotura favorecida por la extrusión de bloques. En un estadio inicial, el acantilado se encuentra constituido por estratos de rocas calcáreas subverticales con discontinuidades perpendiculares a la estratificación (S0) (Figura 48). Con el avance del tiempo, la acción del oleaje y la gravedad actúan sobre las rocas de forma que las que se sitúan en la parte superior del acantilado ejercen presión sobre las rocas inferiores que a su vez se encuentran debilitadas por la acción del oleaje y las discontinuidades internas; esta presión hace que las porciones inferiores de los estratos se rompan e individualicen la capa de roca, favoreciendo el deslizamiento de las rocas superiores siguiendo por el propio plano de estratificación. Cuando esto ocurre, el resto de estratos pierden la presión de confinamiento a la que estaban sometidas y por tanto tienden a volcar, creando grietas en superficie. Finalmente, esa descompresión continua hace que el resto de estratos sufran el mismo mecanismo y por tanto se vayan abriendo nuevas grietas en superficie que, poco a poco, progresan en profundidad (Figura 50).
