Universidad de Oviedo

Escuela Superior de la Marina Civil de Gijón

Trabajo Fin de Máster

Causas Motivadoras de la Pérdida de Pesqueros de Construcción Moderna

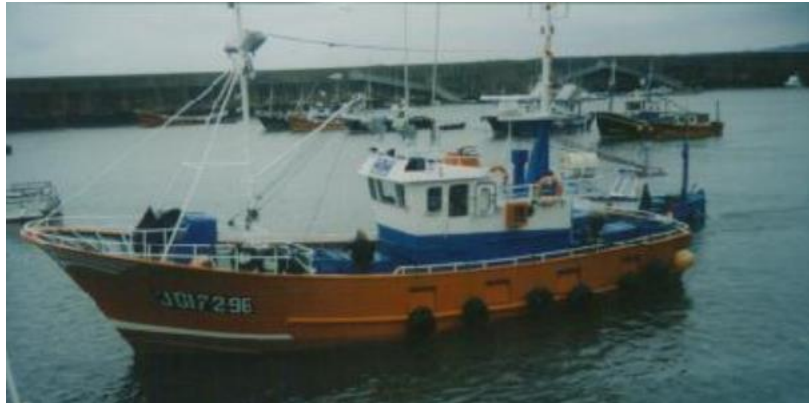
Imagen 1- Buque Nuevo Padre con la cubierta corrida. Fuente: Propia

En ellas se observa a simple vista como se han añadido estos espacios estancos en cubierta, uno a proa y otro a popa, ello a parte de la cierta calidad que ofrece a los pescadores trae consigo varios problemas.

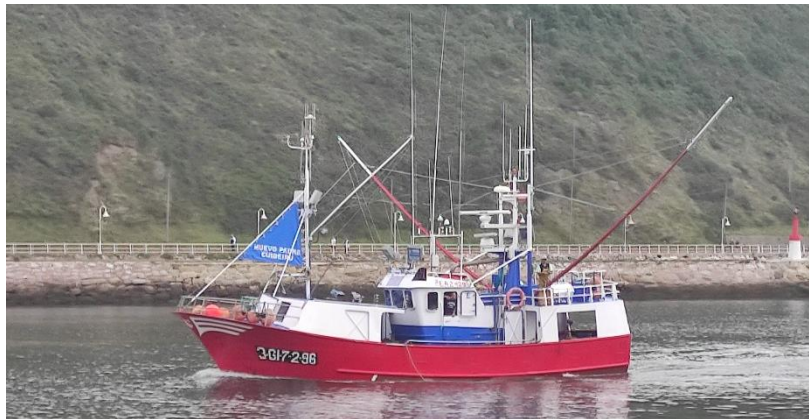
Imagen 2- Buque Nuevo Padre con cierres instalados. Fuente: Propia

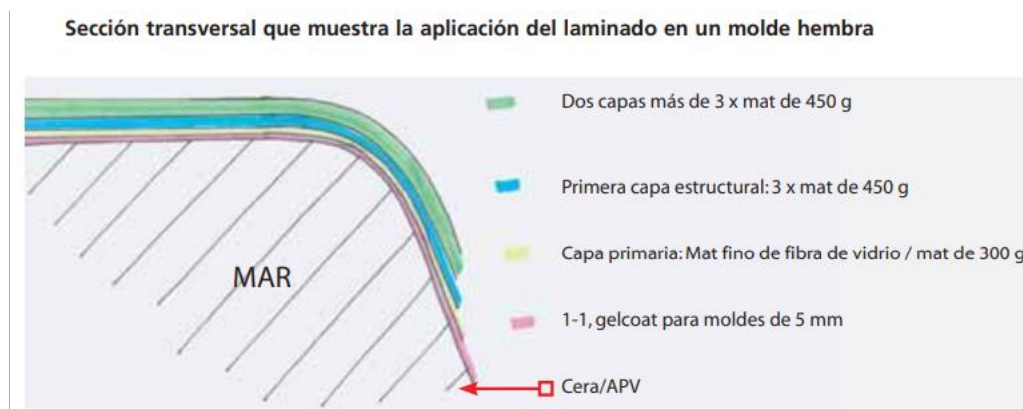
Imagen 3- Aplicación laminado fibra de vidrio. Fuente: FAO

Una vez que este molde este construido y se le apliquen todos los tratamientos necesarios, se comenzara a echar sobre las sucesivas capas que formarán las piezas de la embarcación como podemos ver en la siguiente imagen 3:

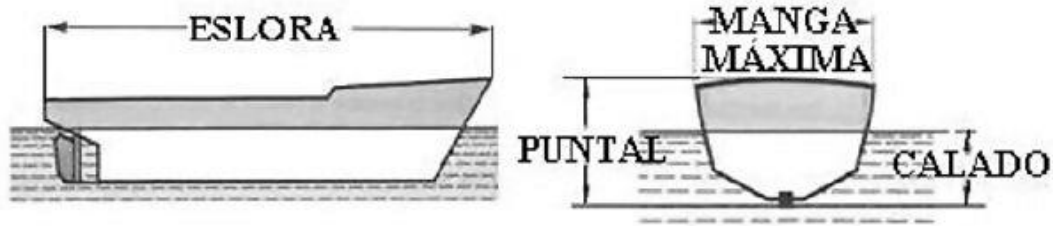
Imagen 4- Dimensiones principales de los buques. Fuente: Blay N?autica

En la siguiente imagen 4 se muestran los tres parámetros mostrados de manera gráfica para una mayor comprensión del lector:

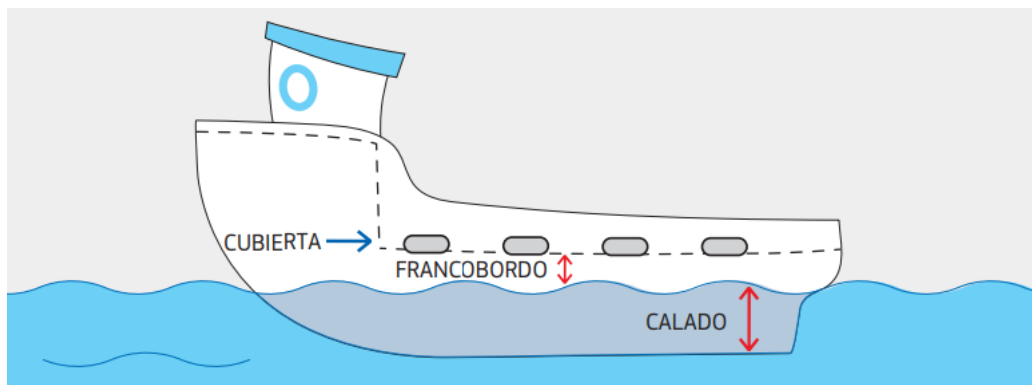
Imagen 5- Esquema de un buque pesquero. Fuente: Guía europea para la prevención de riesgos en pequeños buques de pesca. Autor principal: Alan Dean

En la imagen 5 se puede observar un esquema típico de un buque de pesca donde el francobordo comprende desde la línea de flotación hasta las portas de desagüe.

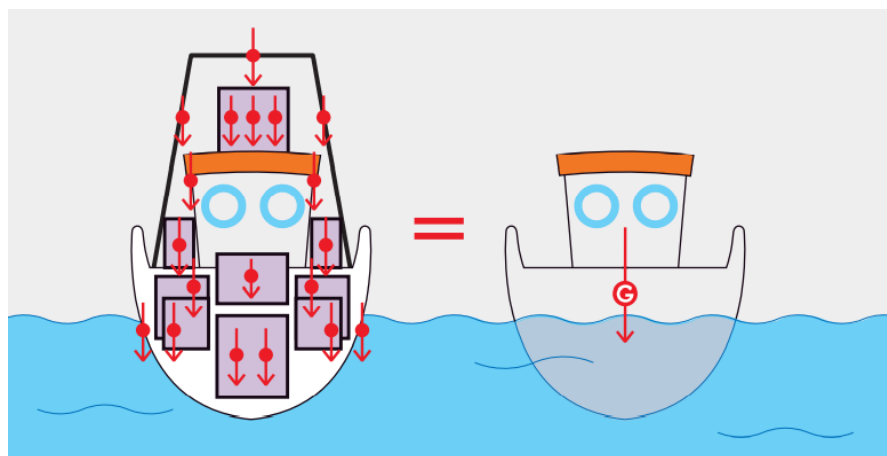
Imagen 6- Visualización del CG. Fuente: Guía europea para la prevención de riesgos en pequeños buques de pesca. Autor principal: Alan Dean

El CG es el punto de aplicación de todos los pesos del buque, contando el propio peso de este, así como las grúas, carga y todo peso adicional a bordo de la embarcación. Como se puede observar de una manera gráfica en la imagen 6 extraída de la *“Guía europea para la prevención de riesgos en pequeños buques de pesca”*.

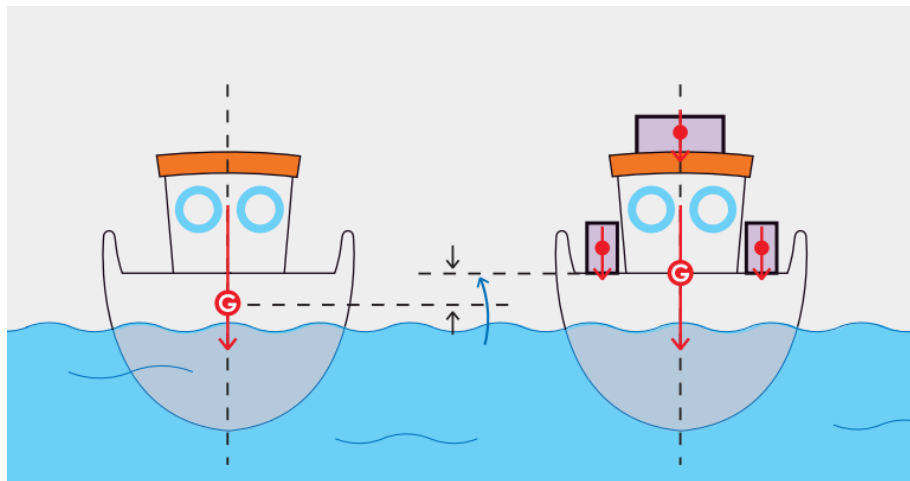
Imagen 7- Evolución del centro de gravedad. Fuente: Guía europea para la prevención de riesgos en pequeños buques de pesca. Autor principal: Alan Dean

El centro de gravedad cambiará dependiendo de la carga de la embarcación, por lo que una carga pesada encima de la cubierta dará lugar a un centro de gravedad más alto y una embarcación menos estable. Una carga bajo cubierta proporcionará una mejor estabilidad. El centro de gravedad se desplaza hacia el peso cargado, se aleja del peso descargado y se mueve en paralelo al mover un peso, la imagen 7 muestra de una manera gráfica el movimiento de pesos explicado en el presente apartado del CG.

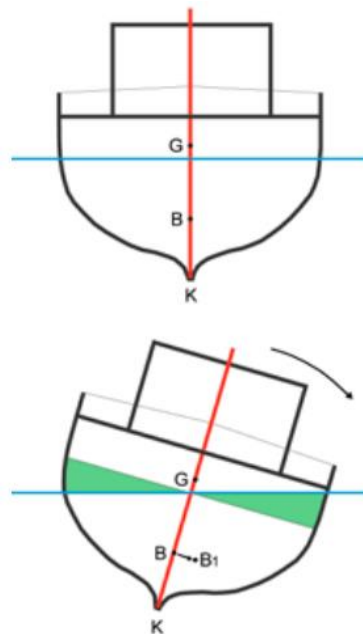
Imagen 8- Movimiento del CC cuando el buque se ve sometido a una fuerza externa. Fuente: Stability Guide for smaller vessels. Autor: Danish Fishermen's Health Service

En la presente imagen 8 se puede observar el movimiento del CC por la acción de un agente externo.

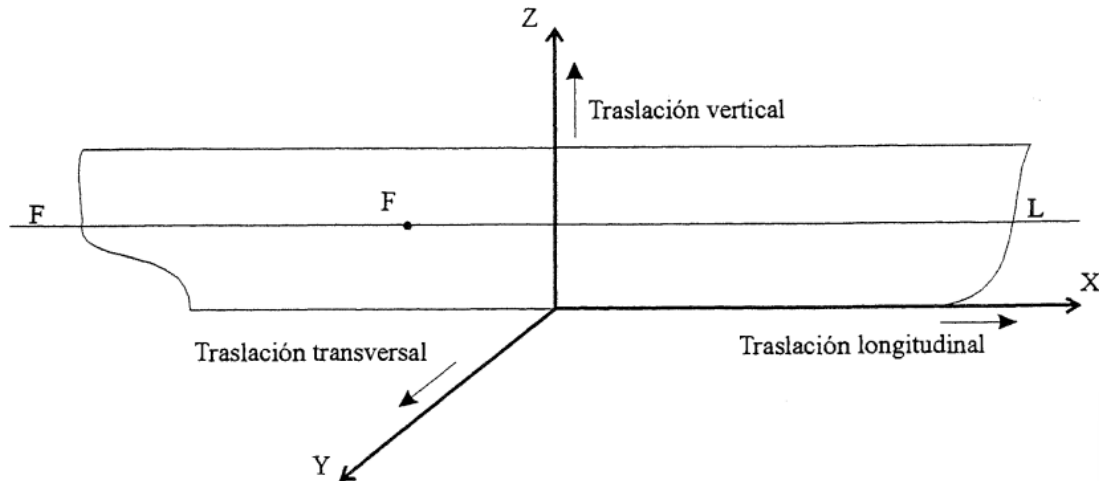
Imagen 9- Grados de libertad de movimiento del buque. Fuente: ResearchGate

Un buque tiene seis grados de libertad de movimiento, tres de traslación y tres de rotación. Los movimientos de traslación son los que realiza el buque a lo largo de los ejes X, Y, Z, denominándose movimientos de traslación longitudinal, transversal y vertical respectivamente, como se puede ver de manera gráfica en la imagen 9.

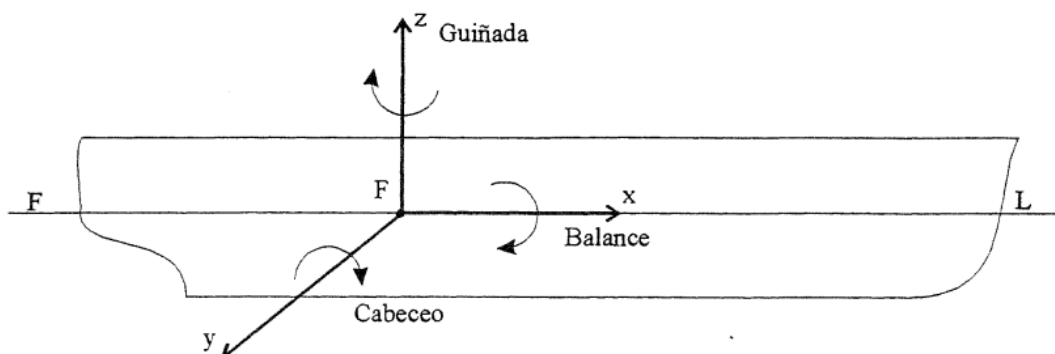
Imagen 10- Movimientos del buque en la mar. Fuente: ResearchGate

Por otro lado, los movimientos de rotación se efectuarán con respecto a tres ejes, x, y, z, paralelos a los X, Y, Z, del sistema principal de coordenadas, teniendo su origen en F, centro de flotación, cuyas propiedades ya han sido estudiadas. Los tres movimientos de giro se denominan balance, cabeceo y guiñada, como se puede ver en la imagen 10.

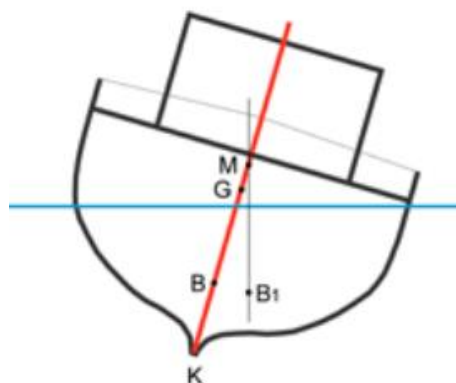
Imagen 11- Esquema que muestra la posición del metacentro. Fuente: *Stability Guide for smaller vessels*. Autor: Danish Fishermen's Occupational Health Service

Como definición, el metacentro es el punto donde confluyen el plano diametral del buque y la vertical trazada desde el centro de carena cuando éste último ha sido desplazado a causa de una escora, siendo M el punto máximo hasta dónde puede llegar el centro de gravedad para que el buque sea estable.

La distancia entre el centro de gravedad y el metacentro se le denomina radio metacéntrico. Este radio sirve para evaluar la estabilidad del buque ante una pequeña escora, es decir sirve para conocer la estabilidad inicial del buque para escoras menores a 15° .

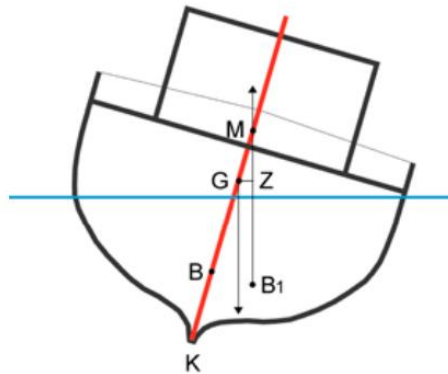
Imagen 12- Evolución del buque ante una escora. Fuente: Stability Guide for smaller vessels. Autor: Danish Fishermen´s Occupational Health Service

En la imagen 12 se puede observar un esquema típico donde se puede ver el GZ de manera gráfica.

La distancia horizontal entre las dos líneas se denomina como par de estabilidad (GZ), y el tamaño de este es crucial para determinar si el buque puede recuperar su posición inicial de adrizamiento en aguas iguales. Cuanto mayor sea el par mayor será la capacidad de recuperación de la embarcación.

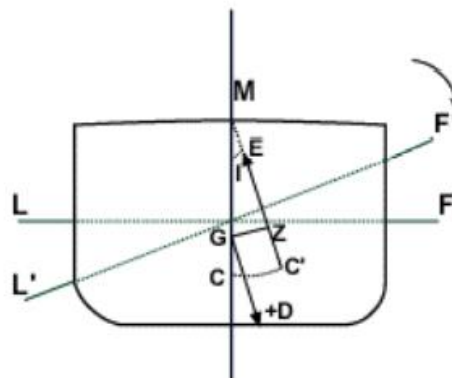
1.- Equilibrio estable: Cuando al escorar un buque, a causa de una fuerza exterior, M se encuentra situado por encima de CG, el brazo del par generado hace adrizar al buque. $GM + KM > KG$

Imagen 13- Caso de equilibrio estable. Fuente: Stability Guide for smaller vessels. Autor: Danish Fishermen´s Occupational Health Service

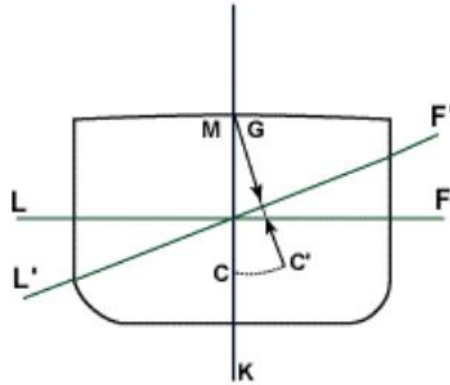
2.-Equilibrio indiferente: En el caso de que coincidan CG y M no se genera ningún par de fuerzas por lo que el buque quedará en la posición escorada. $KM=KG$ lo que implica que el GM nulo.

Imagen 14- Caso de equilibrio indiferente. Fuente: Stability Guide for smaller vessels. Autor: Danish Fishermen's Occupational Health Service

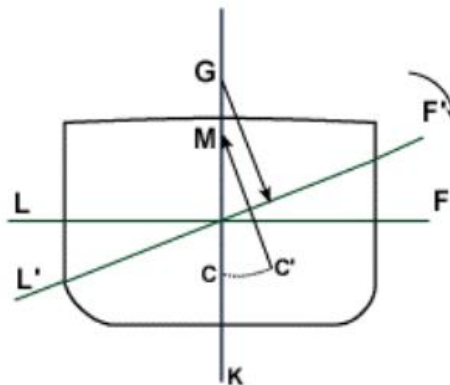
3.-Equilibrio inestable: Cuando el centro de gravedad se halle más alto que el metacentro, el par de estabilidad hará girar el barco en el sentido de la flecha y por tanto aumentaría su escora. $GM - KM < KG$.

Imagen 15- Caso de equilibrio inestable. Fuente: Stability Guide for smaller vessels. Autor: Danish Fishermen's Occupational Health Service

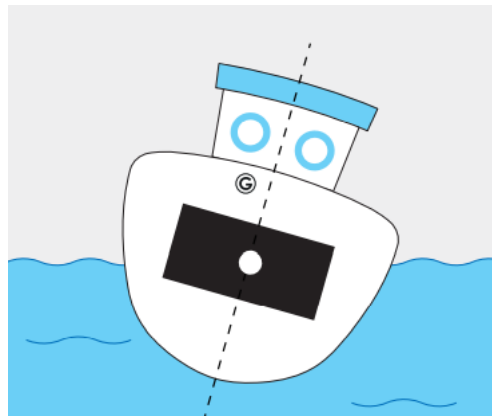
Si el depósito está lleno, el contenido no se moverá con el movimiento de la embarcación y el centro de gravedad no cambiará.

Imagen 16- Con el depósito lleno el centro de gravedad ante un balance no experimenta cambio. Fuente: Guía europea para la prevención de riesgos en pequeños buques de pesca. Autor principal: Alan Dean

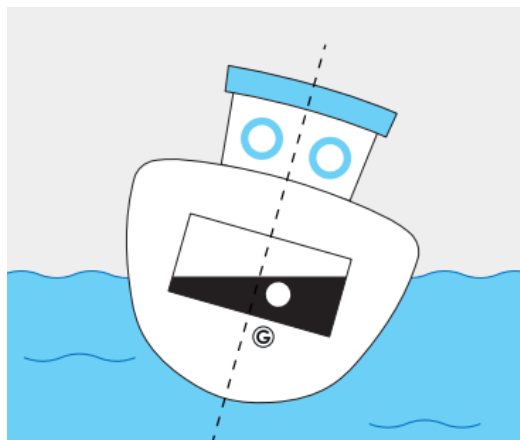
Pero en un depósito parcialmente lleno, los contenidos también se moverán con el movimiento de la embarcación por lo que se experimentará una pérdida de estabilidad. Entonces cuando un buque con un tanque parcialmente lleno está escorado, el líquido intentará permanecer paralelo a la línea de flotación y su centro de gravedad que se encuentra en el centro de su volumen, se moverá con el líquido, pudiendo afectar la estabilidad de la embarcación de forma considerable.

Imagen 17- Desplazamiento del centro de gravedad por el efecto de superficies libres. Fuente: Guía europea para la prevención de riesgos en pequeños buques de pesca. Autor principal: Alan Dean

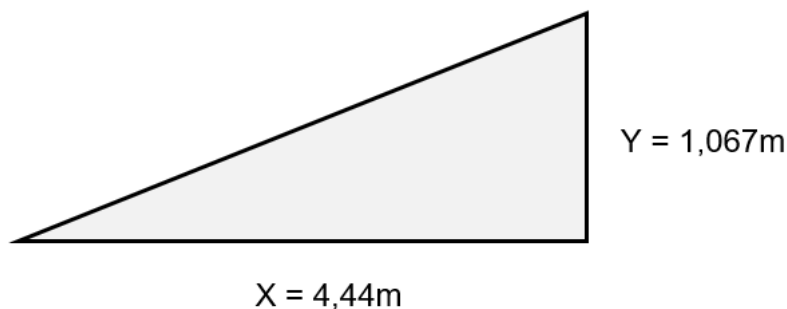
Imagen 19- Cuña de agua supuesta en el Nuevo Padre. Fuente: Propia

Por ello se supone que el Nuevo Padre tiene una cuña:

El buque quedara entonces con una superficie del parque de pesca inundada de $8,53$ m³, que multiplicado por la densidad del agua de mar de 1.025 Kg/m³ nos da el peso que el buque tiene ocasionado por la inundación en su zona de popa, el cual es de $8743,25$ Kg lo que son casi 9 toneladas de inundación, un peso nada despreciable en una embarcación de 27 GT de arqueo.

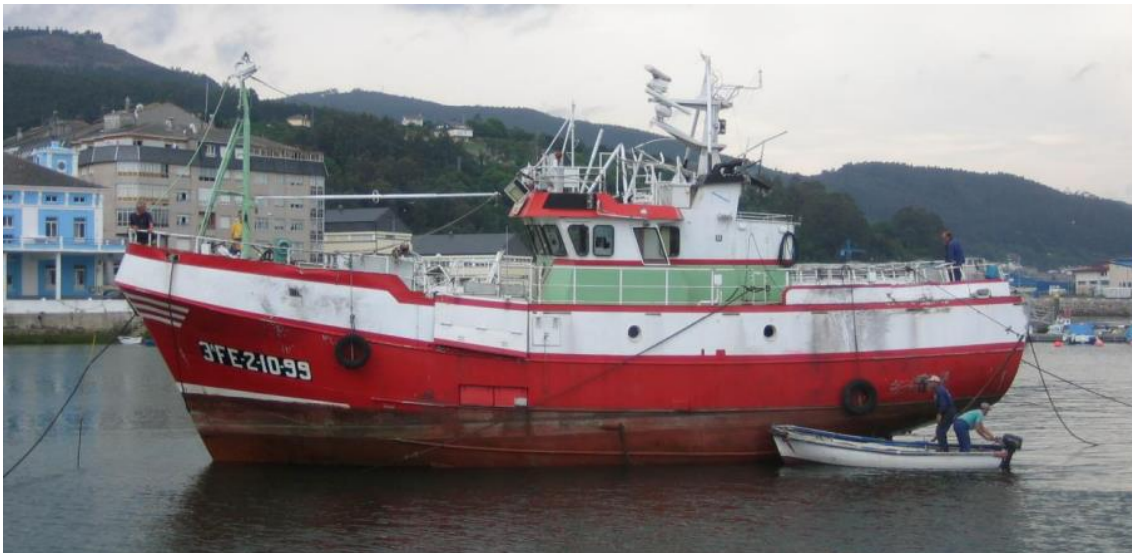
Imagen 20- Buque de pesca Siempre Casina. Fuente: CIAIM

El buque zozobró debido a un embarque sucesivo de agua en la cubierta principal, tanto por la abertura de popa como por el costado de babor y cuya evacuación al mar impedían las panas de madera situadas en el parque de pesca, proa y popa, y la inutilización de las descargas de desagüe.

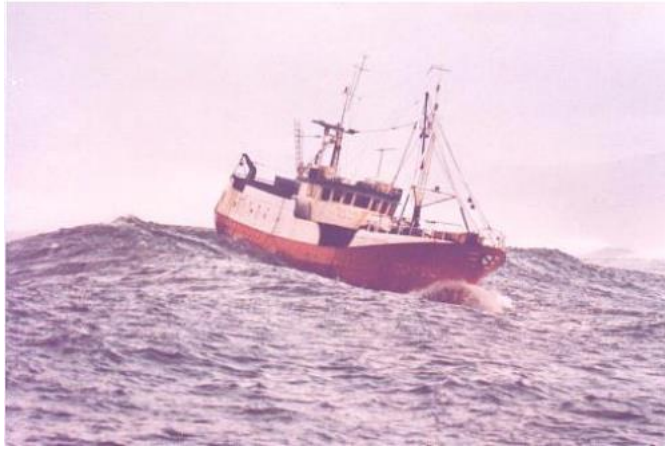
Imagen 22- Reacción de un buque ante la caída por través. Fuente: CIAIM

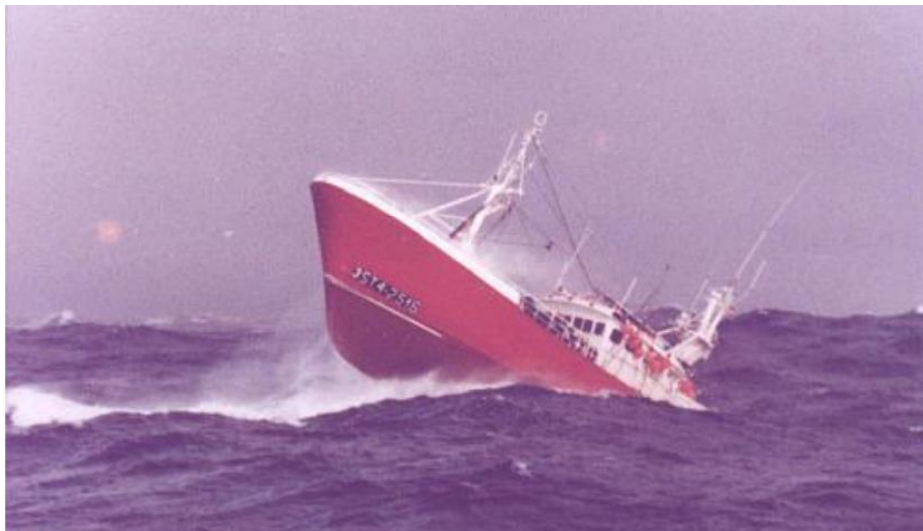
Imagen 23- Reacción del buque ante el embate sucesivo de olas por popa. Fuente: CIAIM

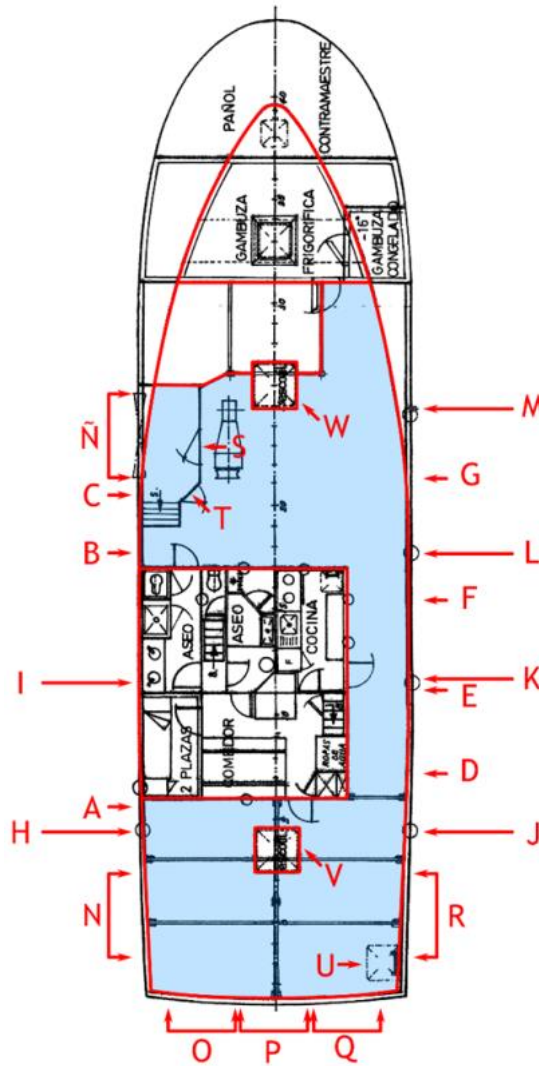
Imagen 25- Plano del buque Gure Uxua. Fuente: CIAIM

En la imagen 25 adjunta se puede ver que la supuesta entrada de agua según el informe pudo ser por la zona Ñ a través de las puertas S/T, o por algún imbornal de la banda de estribor que era por donde se estaba recibiendo el impacto de las olas.

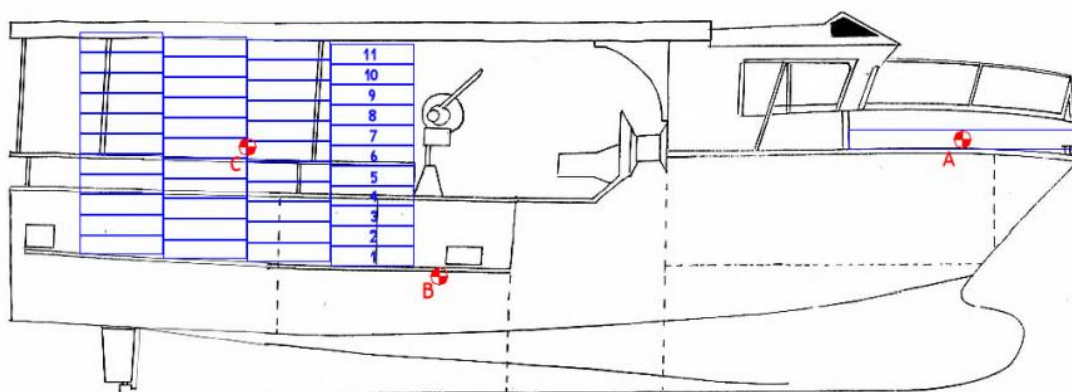
Imagen 27- Distribución de la carga en la embarcación ALVI. Fuente: CIAIM

En la imagen adjunta podemos ver como estaba distribuida la carga en la embarcación:

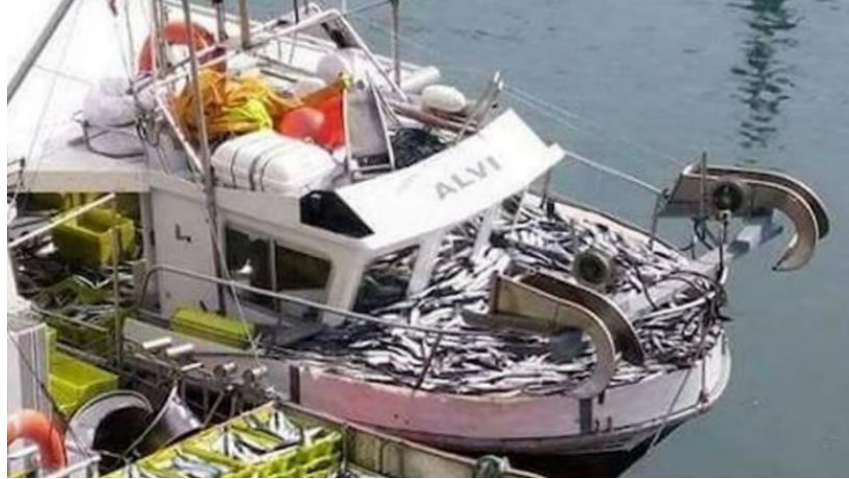
Imagen 28- Estiba de la carga en la zona de proa. Fuente: CIAIM

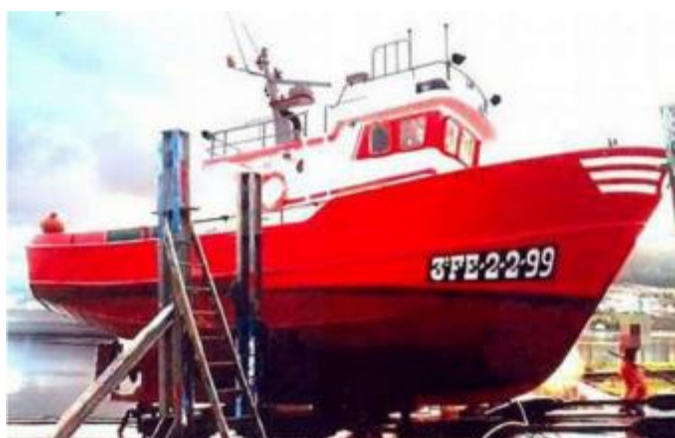
Imagen 30- Buque de pesca Siempre Diana. Fuente: CIAIM

Una vez en la mar un embarque de agua sobre la cubierta hizo que la embarcación de pesca quedase sobrecargada por el peso del agua embarcada. Estando mal trincados los pesos abordo, en este caso los niños, provocando en el buque una escora acusada que el buque en un primer momento resistió ya que no se había sobrepasado el ángulo crítico de escora. Sin embargo, la mar no da tregua y antes de que el buque pudiera recuperarse y la tripulación pudiera actuar, una segunda ola incidió por el mismo costado haciendo que el buque diera la vuelta irremediablemente ya que no tenía reserva para evitar la inundación de la cubierta que

Además de aventurarse temerariamente contra unas condiciones meteorológicas adversas en el buque no se estaban cumpliendo las medidas de seguridad, ya que las portas de desagüe se encontraban cerradas por lo que toda el agua que embarcaba en el Siempre Diana no podía ser evacuada. Esta agua es la responsable final de lo que acabó sentenciando al pesquero ya que, como es lógico la tripulación durante la maniobra de largado del aparejo no podía asegurar el correcto trincaje en cubierta de los niños siendo normal que se produjera el corrimiento de la carga.

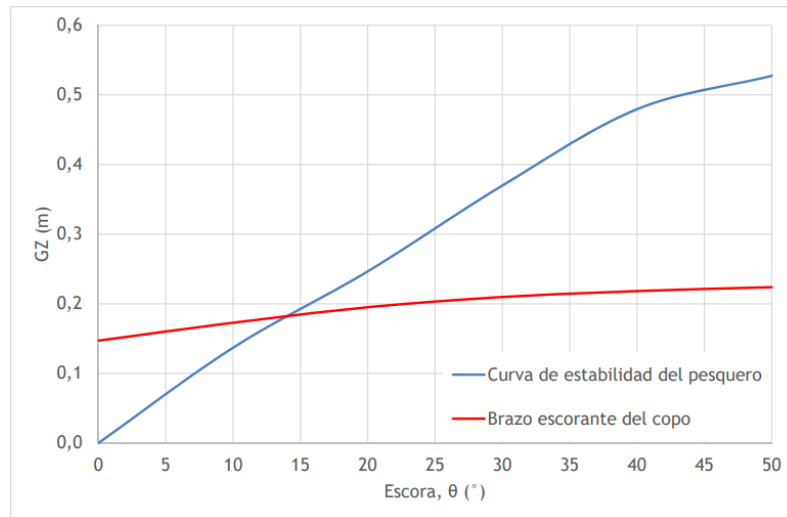
Tabla 8- Curva de estabilidad del Senefand I. Fuente: CIAIM

El copo con un peso de unas veinte toneladas, peso posible por el fallo del lanteón, ocasiona de acuerdo con la curva de estabilidad estática del buque comparandola con la curva de brazos escorantes para un peso de 20 toneladas, un ángulo de equilibrio de 14°.

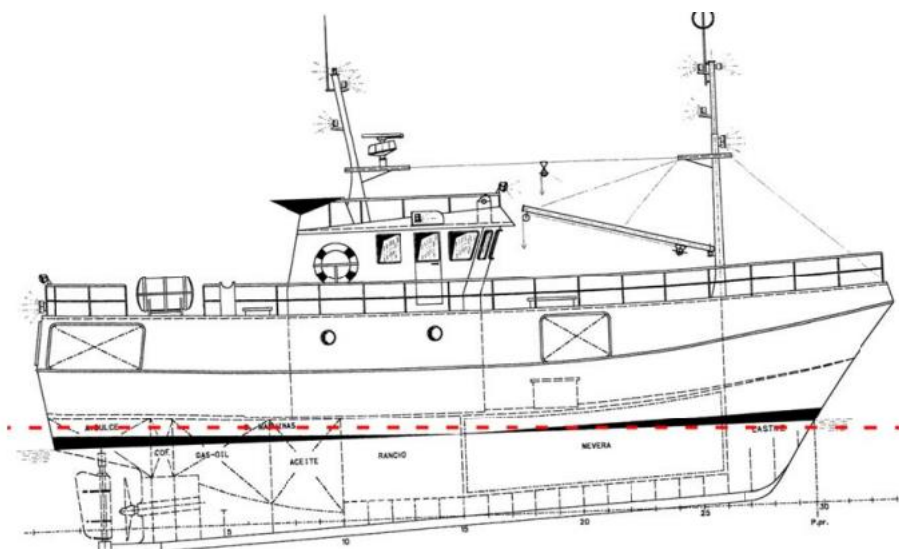
Imagen 34- Calado a la salida de puerto del Safrán. Fuente: CIAIM

Según el acta de estabilidad de la embarcación, su calado medio a plena carga era de 1,70 m con un desplazamiento máximo de 71,6 t. En definitiva, el buque tenía 21,6 t de peso extra y estaba sobrecalado una media de 0,3 m pudiendo verse en la imagen adjunta como estaba el buque de calados cuando salió de puerto.

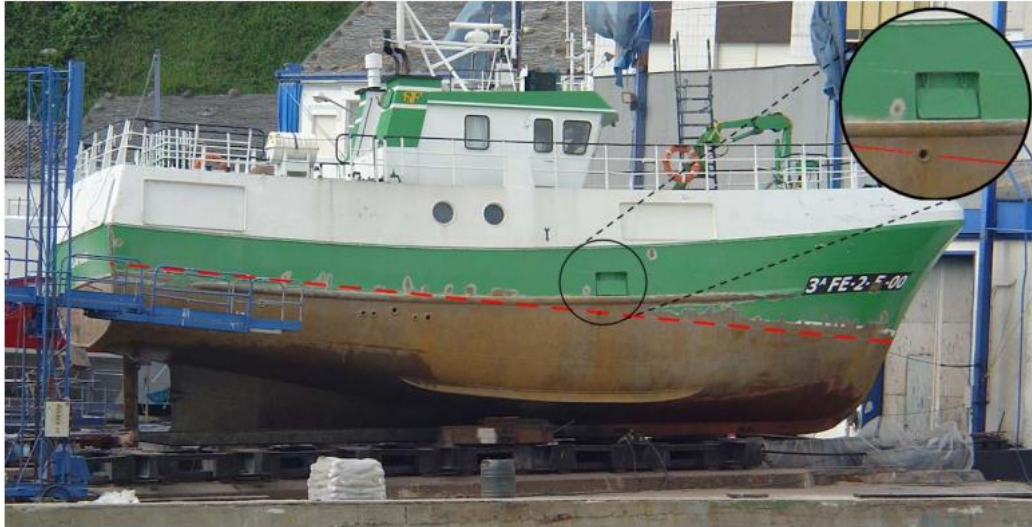
Imagen 35- Abertura por donde se supuso que entro el agua. Fuente: CIAIM

Para apreciar mejor lo cerca que estaba del agua la abertura por donde accedió el agua al parque de pesca se adjunta una imagen real del buque, donde en rojo se marca la línea de flotación a la salida de puerto.

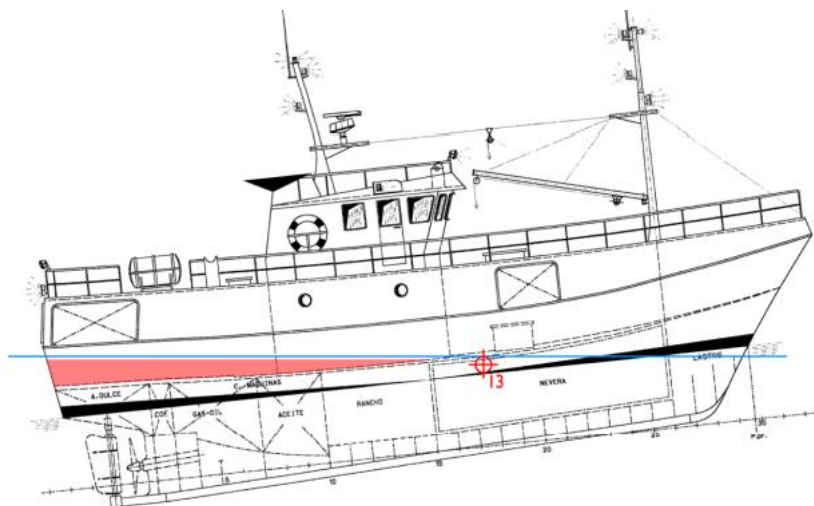
Imagen 36- En rojo la inundación en el Safrán. Fuente: CIAIM

Entonces una vez que el barco cambió de rumbo, comenzó a entrar el agua que no podía ser desalojada ya que debido al asiento apopante de casi un metro el agua se dirigía a la popa como se indica en la imagen.

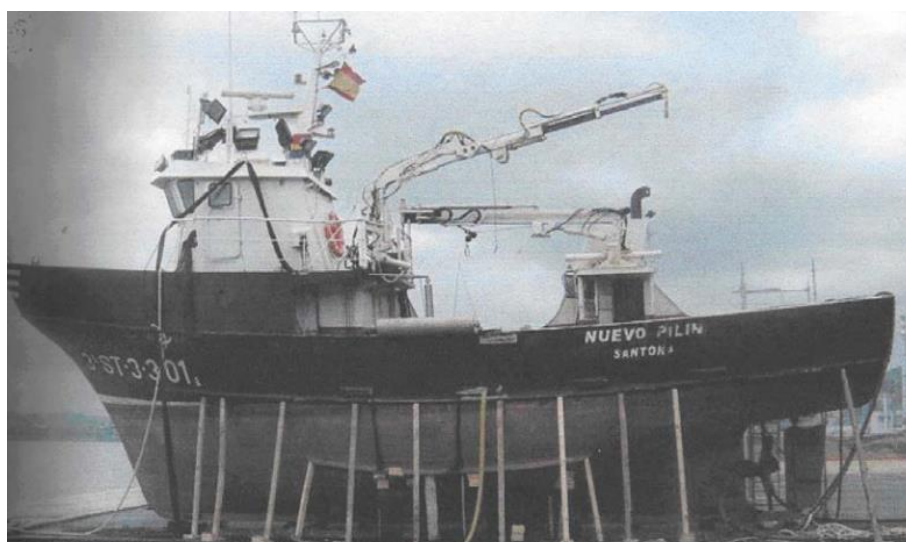
Imagen 37- Buque pesquero Nuevo Pilín. Fuente: CIAIM

1. La deficiente estabilidad estática y dinámica, en cualquiera de las condiciones de carga, originada por la retirada de lastre fijo sólido y la adición de la amurada, especialmente cuando el buque estuviera sometido a una escora de más de 10°, a partir de la cual la capacidad de adrizamiento quedaba sensiblemente mermada. En estas circunstancias el buque incumplía ampliamente los criterios de estabilidad exigidos para este tipo de embarcaciones.

2. La embestida sucesiva de grandes olas a la que estuvo sometido el buque conllevó al embarque de agua en cubierta, facilitando dicho embarque el hecho de que el francobordo, en la condición de carga estimada en el momento del siniestro, era inferior al mínimo requerido, lo que unido a las dificultades para su evacuación, debido a la disminución de la sección de las portas de desagüe, acarreó una disminución de la ya deficiente estabilidad del buque por la elevación del centro de gravedad y el efecto de superficies libres.

3. La navegación sobre la cresta de las olas, dada la velocidad inadecuada del buque y su eslora y derrota, en relación con las condiciones de mar existentes en el momento del naufragio, en especial la longitud, periodo y altura de olas, produjo la aparición del fenómeno denominado de caída al través y una disminución de la estabilidad causada por posición del buque sobre la cresta de la ola que, sumado a la deficiente estabilidad existente, propició el vuelco.

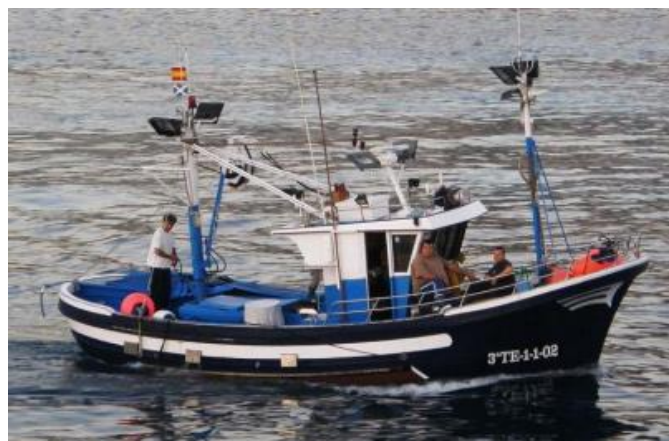
Imagen 38- Embarcación de pesca Nuevo Santiago Primero. Fuente: CIAIM

Como se puede ver en la imagen 38, se han instalado una serie de elementos estructurales que de estar la cubierta despejada no se podrían llevar, o se llevarían en las zonas bajas del buque. Se pueden apreciar las dos balsas salvavidas, bombonas de gas para la cocina, las baterías de la embarcación, cajas de pescado, una gambuza y diversos cajones donde esta estibada el arte de pesca de palangre.

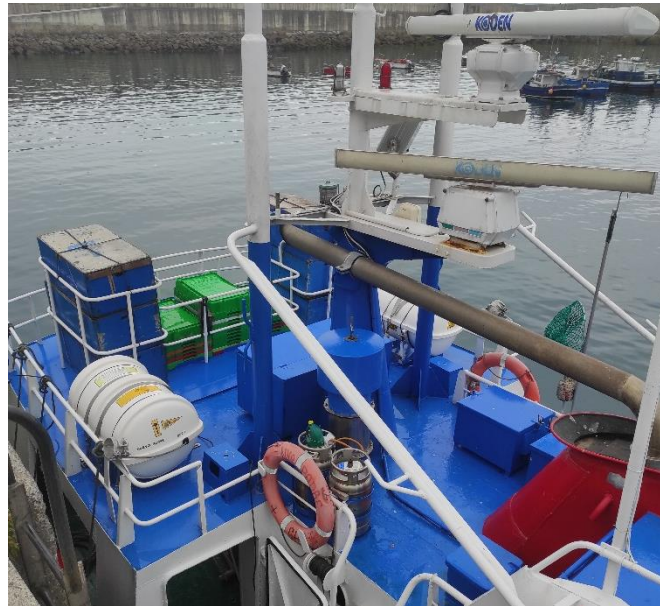
Imagen 39- Instalaciones en el buque de pesca Nuevo Padre. Fuente: Propia

Veamos un ejemplo del uso que los pescadores le dan a los espacios altos mediante la foto del cierre de popa del Nuevo Padre, buque dedicado a la pesca de bajura mediante el arte de pesca de palangre de fondo.
