# Máster en Biotecnología Aplicada a la Conservación y Gestión Sostenible de Recursos Vegetales

## TRABAJO FIN DE MÁSTER

### **Análisis de la vegetación en orillas restauradas del río Nalón con especial interés en especies exóticas invasoras**

Aránzazu Estrada Fernández  
Junio 2023

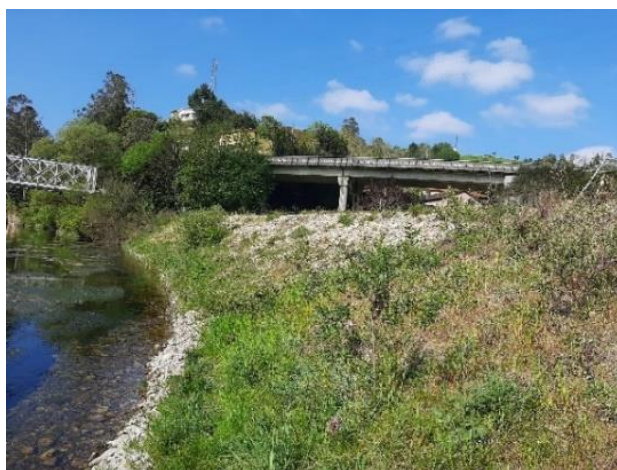
Figura 6. Estado general de la margen del tramo de Forcinas del río Nalón (concejo de Pravia). Imagen propia.

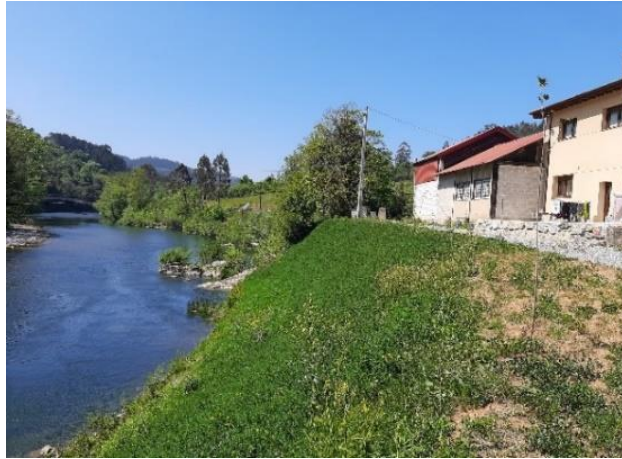
*Figura 7. Estado general de la margen del tramo de San Román del río Nalón (concejo de Candamo). Imagen propia.*

Para el caso concreto del tramo de San Román, al presentar la margen fluvial una elevada pendiente (Figura 7) se procedió en varias ocasiones a una identificación visual a distancia mediante el empleo de prismáticos. Cuando el registro en el punto exacto del ejemplar no era posible por este motivo, se registró su posición justo delante del lugar en que se ubicaba la especie invasora y, posteriormente, se modificó el registro en los mapas mediante el software ArcMap en su versión 10.2.2.

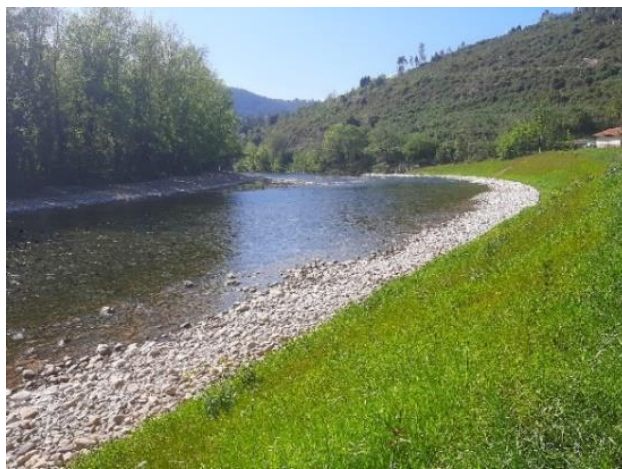
*Figura 8. Estado general de la margen del tramo de Grullas del río Nalón (concejo de Candamo). Imagen propia.*

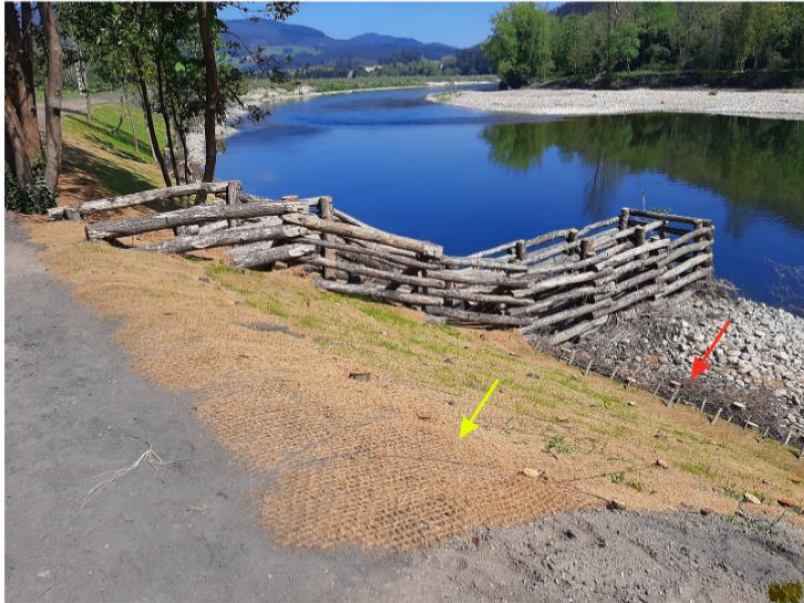
*Figura 9. Técnica de bioingeniería para la estabilización de las márgenes fluviales mediante la implantación de una malla de coco (flecha amarilla) y la colocación de estaquillas de sauce (flecha roja) en el tramo de Forcinas (Pravia). Imagen propia editada con el programa de edición Canva.*

En las tres localizaciones visitadas se habían ejecutado intervenciones enfocadas a la consolidación de las orillas fluviales mediante vegetación de ribera en base a las condiciones ecológicas locales, las cuales fueron realizadas por TRAGSA tras el asesoramiento científico-técnico del personal del INDUROT. En la jornada de trabajo de campo se revisan las distintas técnicas de bioingeniería para la recuperación y estabilización de las márgenes llevadas a cabo. Se observó a simple vista cada una de las intervenciones, entre las que se incluyen la estabilización de las orillas por medio de la implantación de una malla de coco y la fijación mediante la colocación de estaquillas de sauce (Figura 9).

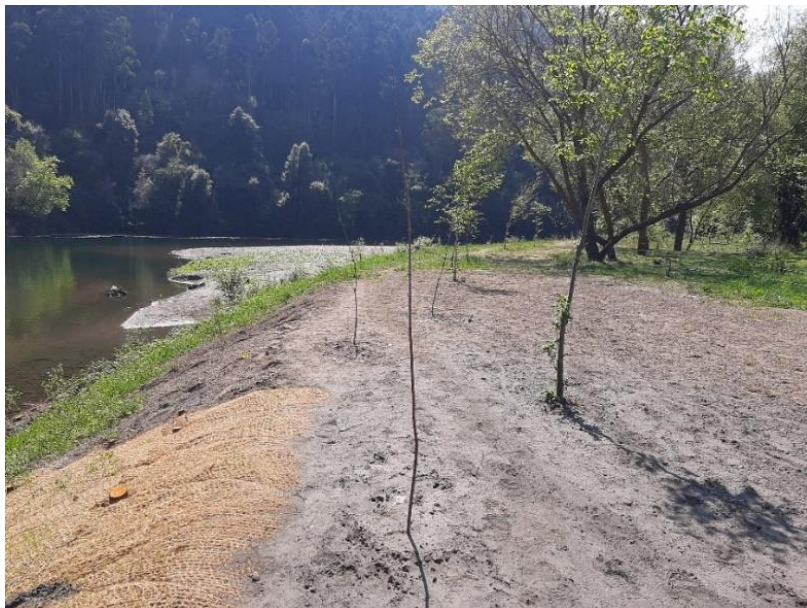
*Figura 10. Plantación de árboles propios del bosque de ribera en el talud superior para su regeneración en el tramo de Forcinas (concejo de Pravia). Imagen propia.*

Además, se realizaron plantaciones de especies de árboles característicos y propios del bosque de ribera en el talud superior de las márgenes (Figura 10).

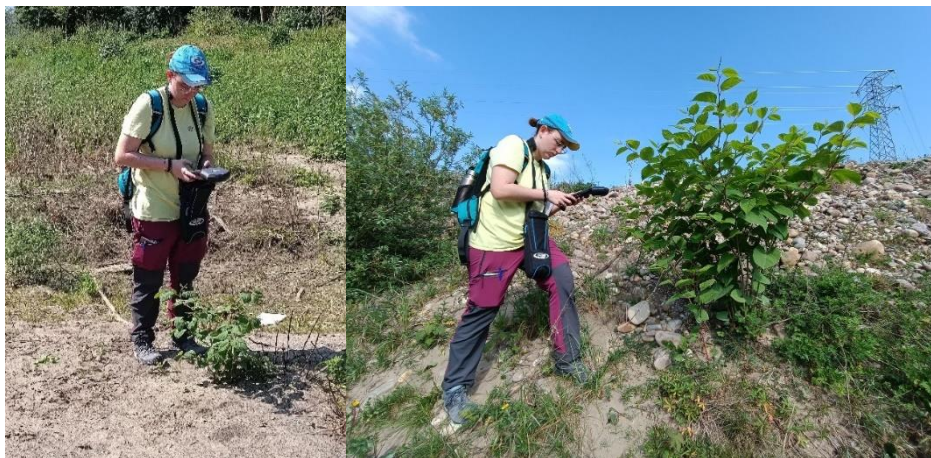
Figura 13. Registro de EEI en el tramo de Forcinas (concejo de Pravia). Imágenes propias.

Gracias a la pantalla táctil del teléfono móvil que lleva acoplado se registran las coordenadas del punto de muestreo al acceder al máximo número de satélites posibles y, una vez establecido el nombre del archivo en el que se almacenarán los datos, se comienza la prospección. Para el registro de la posición de cada EEI detectada, se posiciona el aparato sobre el punto preciso o lo más cercano posible al ejemplar, se

guardan las coordenadas y se introduce el nombre de la especie, incluso si se requiriese se puede fotografiar la EEI. En la Figura 13 se ejemplifica la manera de registrar las EEI con el receptor.

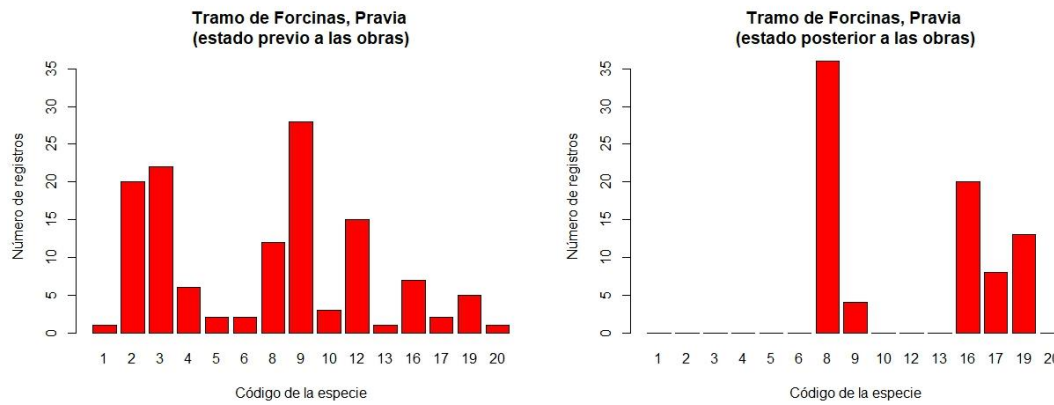
Figura 14. Especies exóticas invasoras (EEI) presentes y el número de registros de las mismas en el tramo de Forcinas (Pravia) antes y después de las obras. Gráficas realizadas con el software RStudio en su versión 4.2.2.

En la Figura 14 se observa que para el estado previo a la restauración fluvial se detectó un total de 15 especies invasoras mientras que en la prospección posterior se detectaron 5 únicamente. A continuación, en la Figura 15 se muestra el rango de valores que se obtuvo en los dos momentos de prospección: antes (1-28 registros) y después de la intervención (4-36 registros).

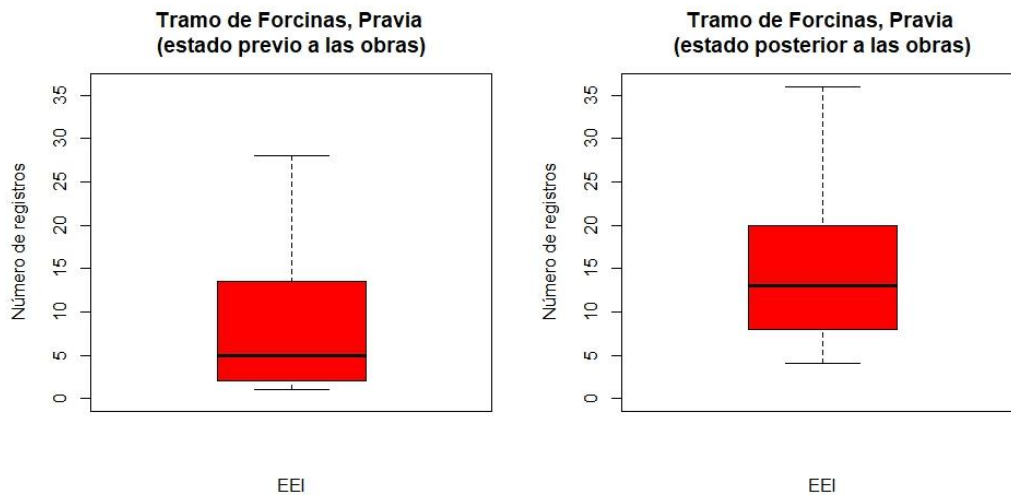
Figura 15. Rango de valores para los registros de especies exóticas invasoras (EEI) para el tramo de Forcinas (Pravia) antes y después de las obras. Gráficas realizadas con el software RStudio en su versión 4.2.2.

En la Figura 15 se observa que el rango de valores para los registros de EEI se estrecha y cuyo valor medio, representado por la línea negra gruesa en el interior de la caja roja, es superior en el estado posterior a las obras en este tramo del río Nalón. En cómputo global se obtiene un menor número de EEI detectadas, pero su número de registros aumenta, es decir, se observa una concentración y aumento del número de registros en un menor número de especies invasoras. En otras palabras, la diversidad en cuanto a número de especies invasoras disminuye, pero la cifra de registros de su presencia se ve incrementada.

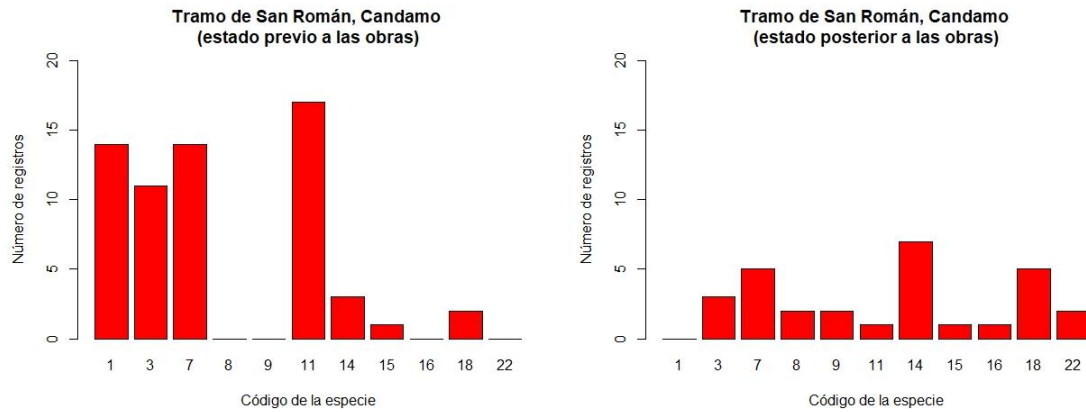
Figura 16. Especies exóticas invasoras (EEI) presentes y el número de registros de las mismas en el tramo de San Román (Candamo) antes y después de las obras. Gráficas realizadas con el software RStudio en su versión 4.2.2.

En la Figura 16 se observa que para el estado previo a la restauración fluvial se detectó un total de 7 especies invasoras mientras que en la prospección posterior se detectaron 10, es decir, aparecen 3 especies no registradas con anterioridad para este tramo de río. A continuación, en la Figura 17 se muestra el rango de valores que se obtuvo en los dos momentos de prospección: antes (1-17 registros) y después de la intervención (1-7 registros).

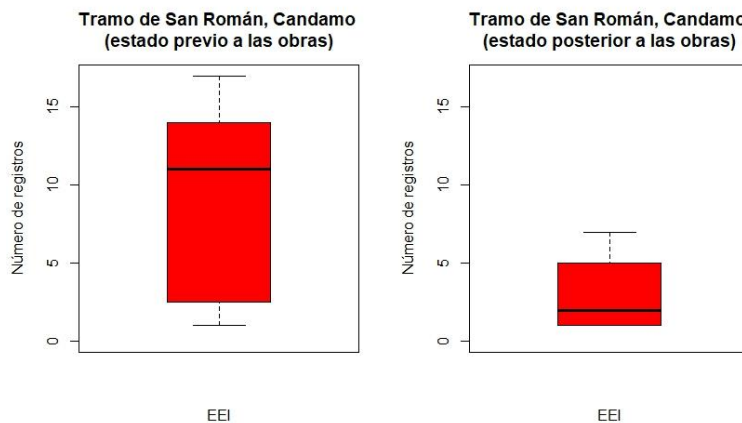
Figura 17. Rango de valores para los registros de especies exóticas invasoras (EEI) para el tramo de San Román (Candamo) antes y después de las obras. Gráficas realizadas con el software RStudio en su versión 4.2.2.

En la Figura 17 se observa que el rango de valores para los registros de EEI se estrecha y cuyo valor medio, representado por la línea negra gruesa en el interior de la caja roja, es menor en el estado posterior a las obras en este tramo del río Nalón. En cómputo global se obtiene un mayor número de EEI detectadas cuya cifra de registros disminuye. Al contrario que para el caso del tramo de Forcinas, en esta ocasión la diversidad en cuanto a número de especies invasoras aumenta, pero la cantidad de registros de su presencia baja.

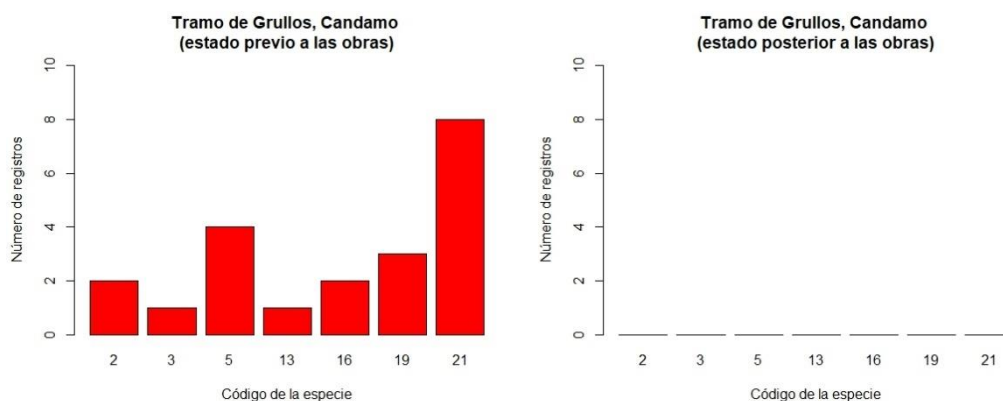
Figura 18. Especies exóticas invasoras (EEI) presentes y el número de registros de las mismas en el tramo de Grullos (Candamo) antes y después de las obras. Gráficas realizadas con el software RStudio en su versión 4.2.2.

Para este tramo de río, al igual que en los dos casos anteriores, se representan los datos numéricos de manera visual mediante una gráfica en la que se muestran las EEI detectadas con su código correspondiente (eje de abscisas) y el número de registros de cada especie (eje de ordenadas) en el tramo de río de Grullos, prospectado con anterioridad y posterioridad a la restauración fluvial llevada a cabo (Figura 18). En el caso de la gráfica del estado posterior a las obras, como se puede ver reflejado, no se obtuvieron registros de ninguna de las EEI presentes con anterioridad.

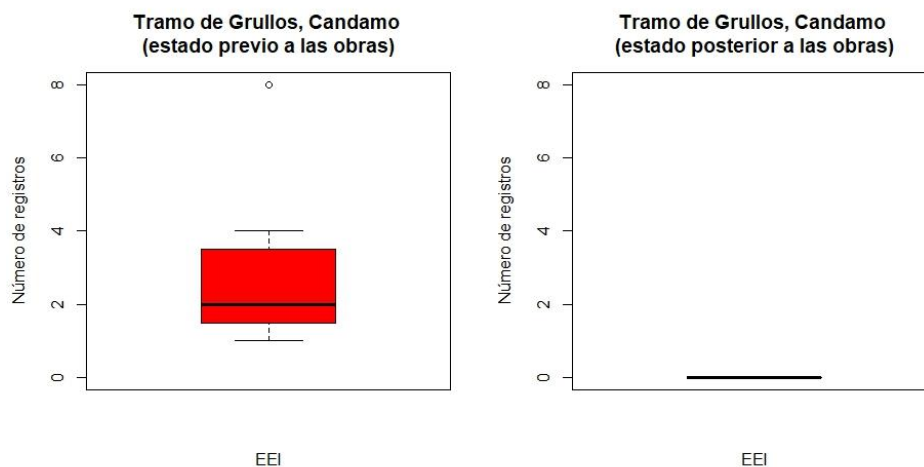
Figura 19. Rango de valores para los registros de especies exóticas invasoras (EEI) para el tramo de Grullos (Candamo) antes y después de las obras. Gráficas realizadas con el software RStudio en su versión 4.2.2.

Como se puede observar en la gráfica correspondiente al estado posterior a la restauración fluvial en este tramo, no se detectaron EEI en las prospecciones realizadas en la jornada de campo y tal y como se refleja en la columna del conteo posterior de la Tabla 4. Cabe mencionar que en este tramo el rango de valores de registros de EEI (1-8 registros) es el menor de los tres tramos en global, ya que a igual número de especies invasoras que el tramo de San Román (7 especies) se obtuvo una cifra menor de registros.
