Afección por desprendimientos rocosos entre los PK 41+000 y 51+750 de la carretera autonómica AS-15 (valle del río Narcea, Asturias)

Trabajo Fin de Máster

Máster en Recursos Geológicos e Ingeniería Geológica

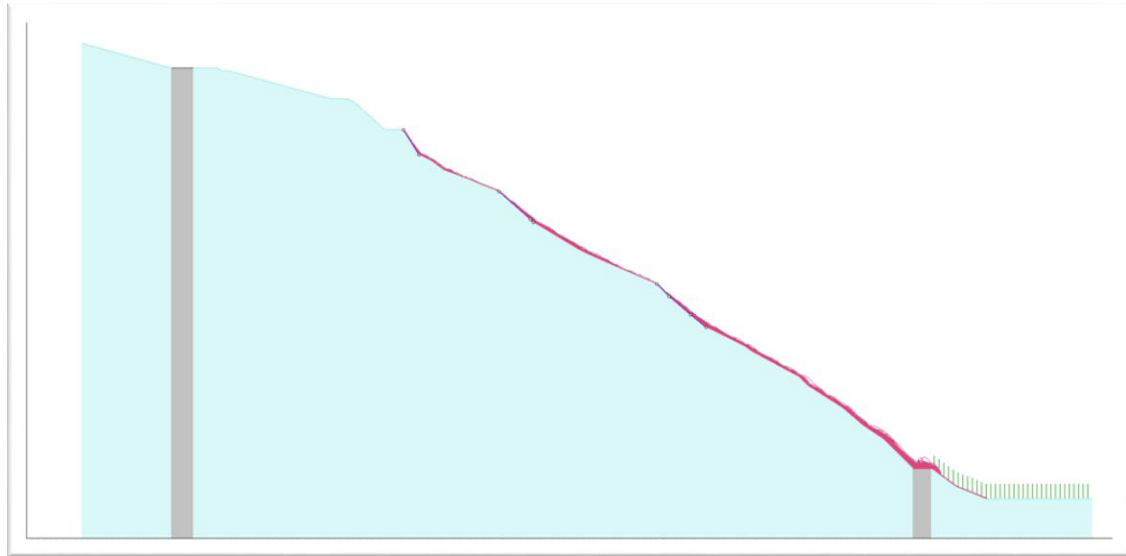
Figura 3-6. Ejemplo de perfil modelizado con el RocFall2. En rojo se muestran las trayectorias seguidas por las rocas desprendidas desde el área fuente. Las líneas verdes verticales simulan vegetación arbórea. La banda gris representa la carretera AS-15.

En tres zonas seleccionadas a lo largo del trazado por su mayor peligrosidad (Fig. 3-5), se llevó a cabo un análisis detallado de caída de rocas mediante el programa RocFall2 (v.8.818 Rocscience), software de análisis estadístico 2D diseñado para evaluar taludes y laderas con peligro de desprendimiento de rocas (Fig. 3-6).

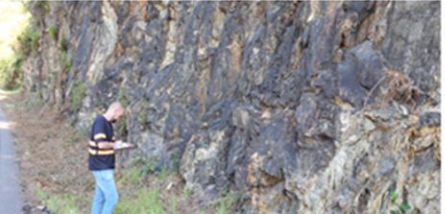
Figura 4-6. Caracterización geomecánica del macizo rocoso en la estación EG-2

En el afloramiento elegido para levantar la estación geomecánica 2, se encuentra sobre el perfil 2 en litología correspondiente a las areniscas de la Fm. Herrería. No hay presencia de recubrimiento vegetal y no se observan estructuras como pliegues o fallas que puedan favorecer la caída de rocas. La roca presenta una fracturación que genera un tamaño de bloque medio, encontrando unas 8 juntas por metro cúbico. La resistencia de la matriz rocosa es extremadamente dura al ser rayada únicamente con el martillo. La roca presenta un grado II de meteorización y no hay

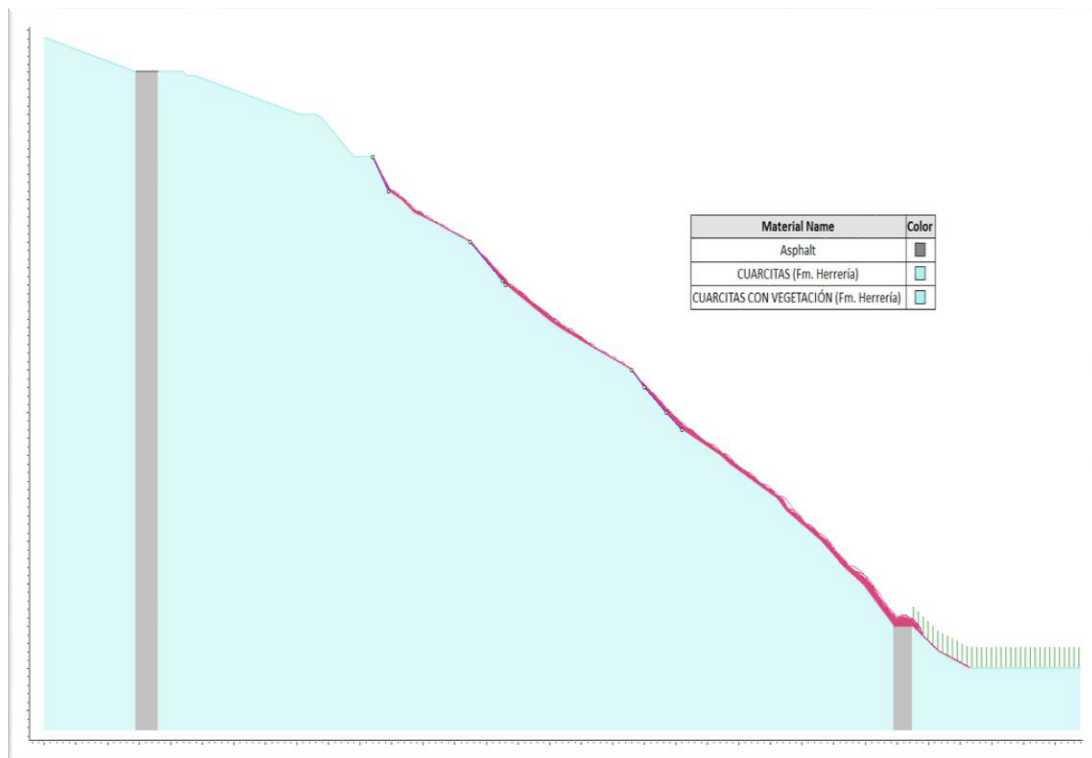
Figura 4-10. Modelo de trayectorias de caída de rocas correspondiente al perfil 1.

La topografía del perfil 1 (Fig. 4-10), permite reconocer la existencia de un escarpe rocoso de unos 250 m situado entre dos carreteras. Este tramo del perfil es un área potencial de desprendimientos rocosos, siendo seleccionadas como líneas de tiro las zonas con más pendiente. Este escarpe está compuesto en su totalidad de areniscas de la Fm. Herrería sin apenas vegetación.

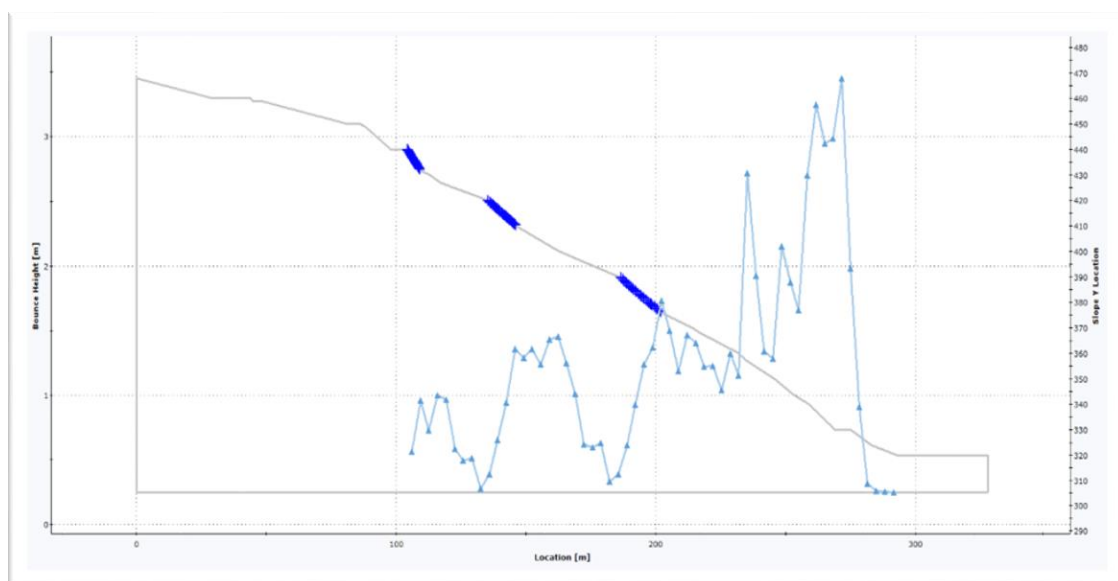
Figura 4-12. Altura máxima de rebote de las rocas respecto a la ladera respectiva al perfil 1.

Las rocas desprendidas en la simulación no presentan un rebote muy significativo. En la figura 4-12, correspondiente a los valores máximos de rebote en cada zona del perfil, se puede observar que la altura máxima de rebote alcanzada por una roca supera los 3 m, encontrándose esta zona a la altura de la carretera. No se observan zonas de rodadura claras, aunque en los primeros metros de la trayectoria de las rocas recién desprendidas podrían hacerlo de este modo.

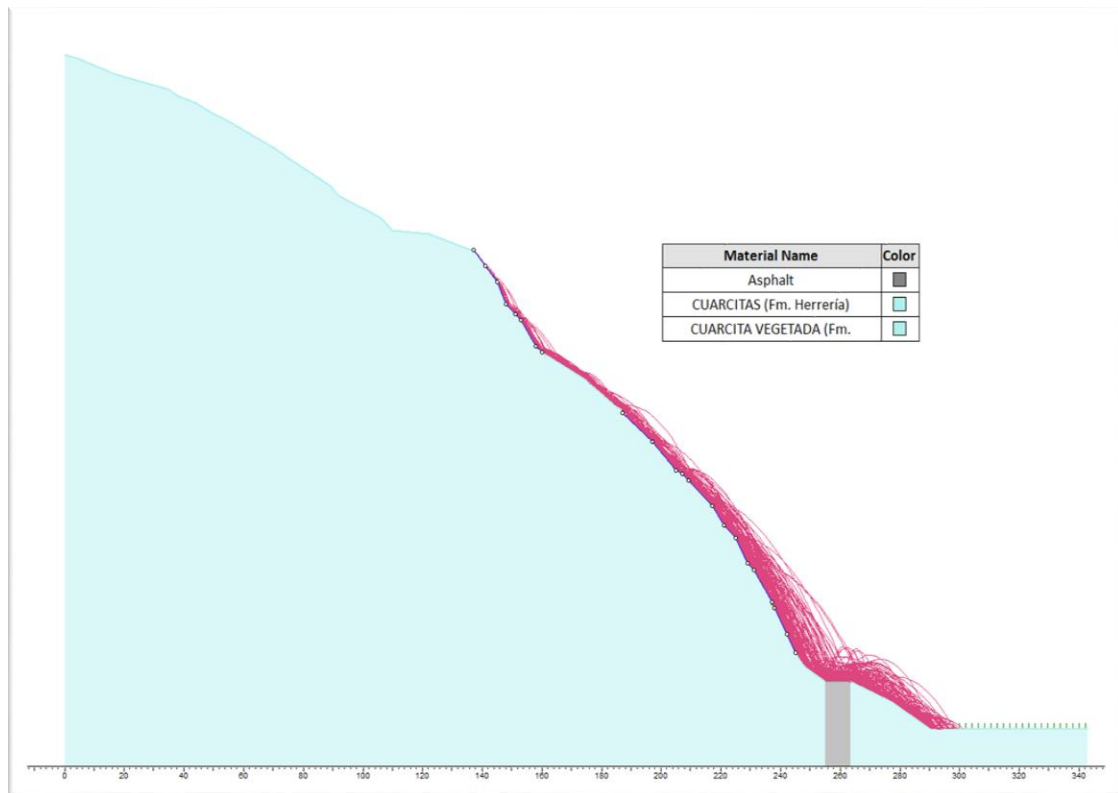
Figura 4-14. Modelo de trayectorias de caída de rocas correspondiente al perfil 2.

La topografía del perfil 2 (Fig. 4-14), permite reconocer la existencia de un escarpe rocoso de unos 120 m. Este tramo del perfil es un área potencial de desprendimientos rocosos, siendo seleccionadas como líneas de tiro las zonas con más pendiente. Este escarpe está compuesto en su totalidad de areniscas de la Fm. Herrería sin apenas vegetación.

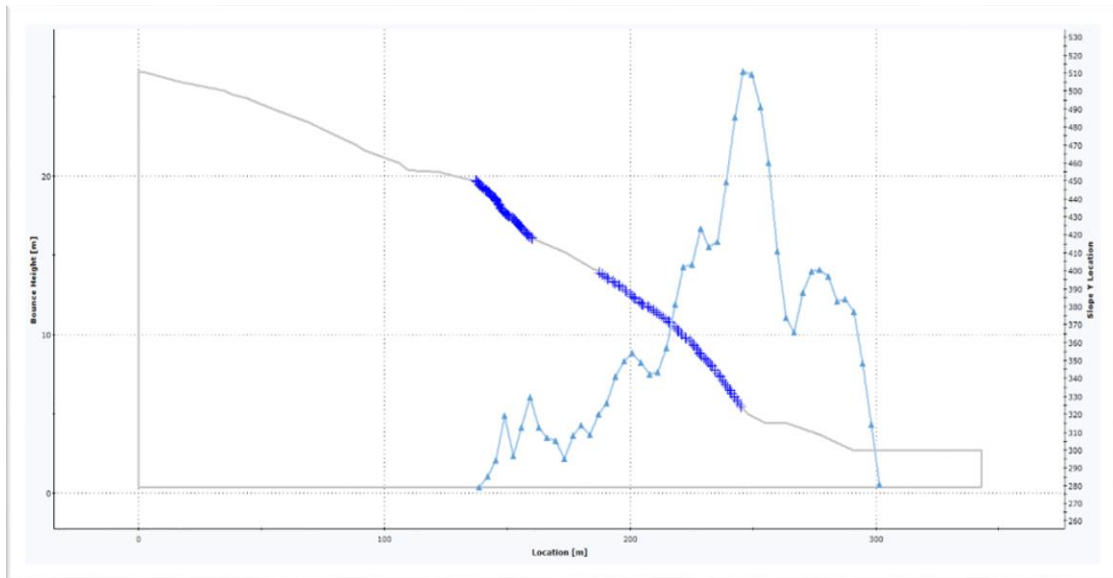
Figura 4-16. Altura máxima de rebote de las rocas respecto a la ladera respectiva al perfil 2.

Las rocas desprendidas en la simulación presentan un rebote máximo bastante elevado, especialmente en la zona más próxima a la carretera (Fig. 4-16).

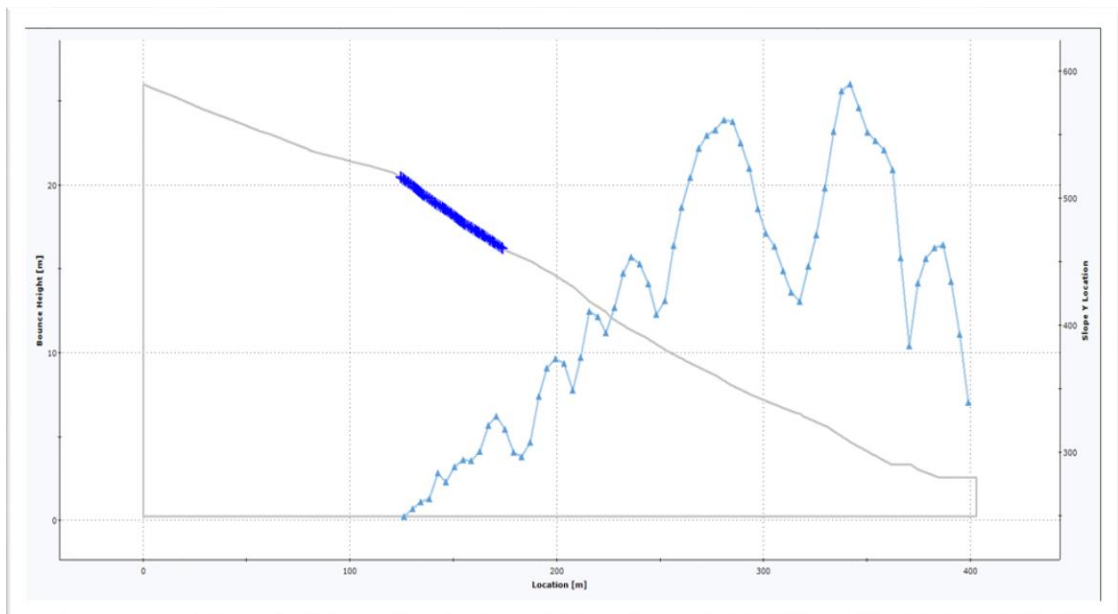
Figura 4-20. Altura máxima de rebote de las rocas respecto a la ladera respectiva al perfil 3.

Las rocas desprendidas en la simulación presentan un rebote máximo bastante elevado y, al igual que en el perfil anterior, este se produce en las inmediaciones de la AS-15 (Fig. 4-20).

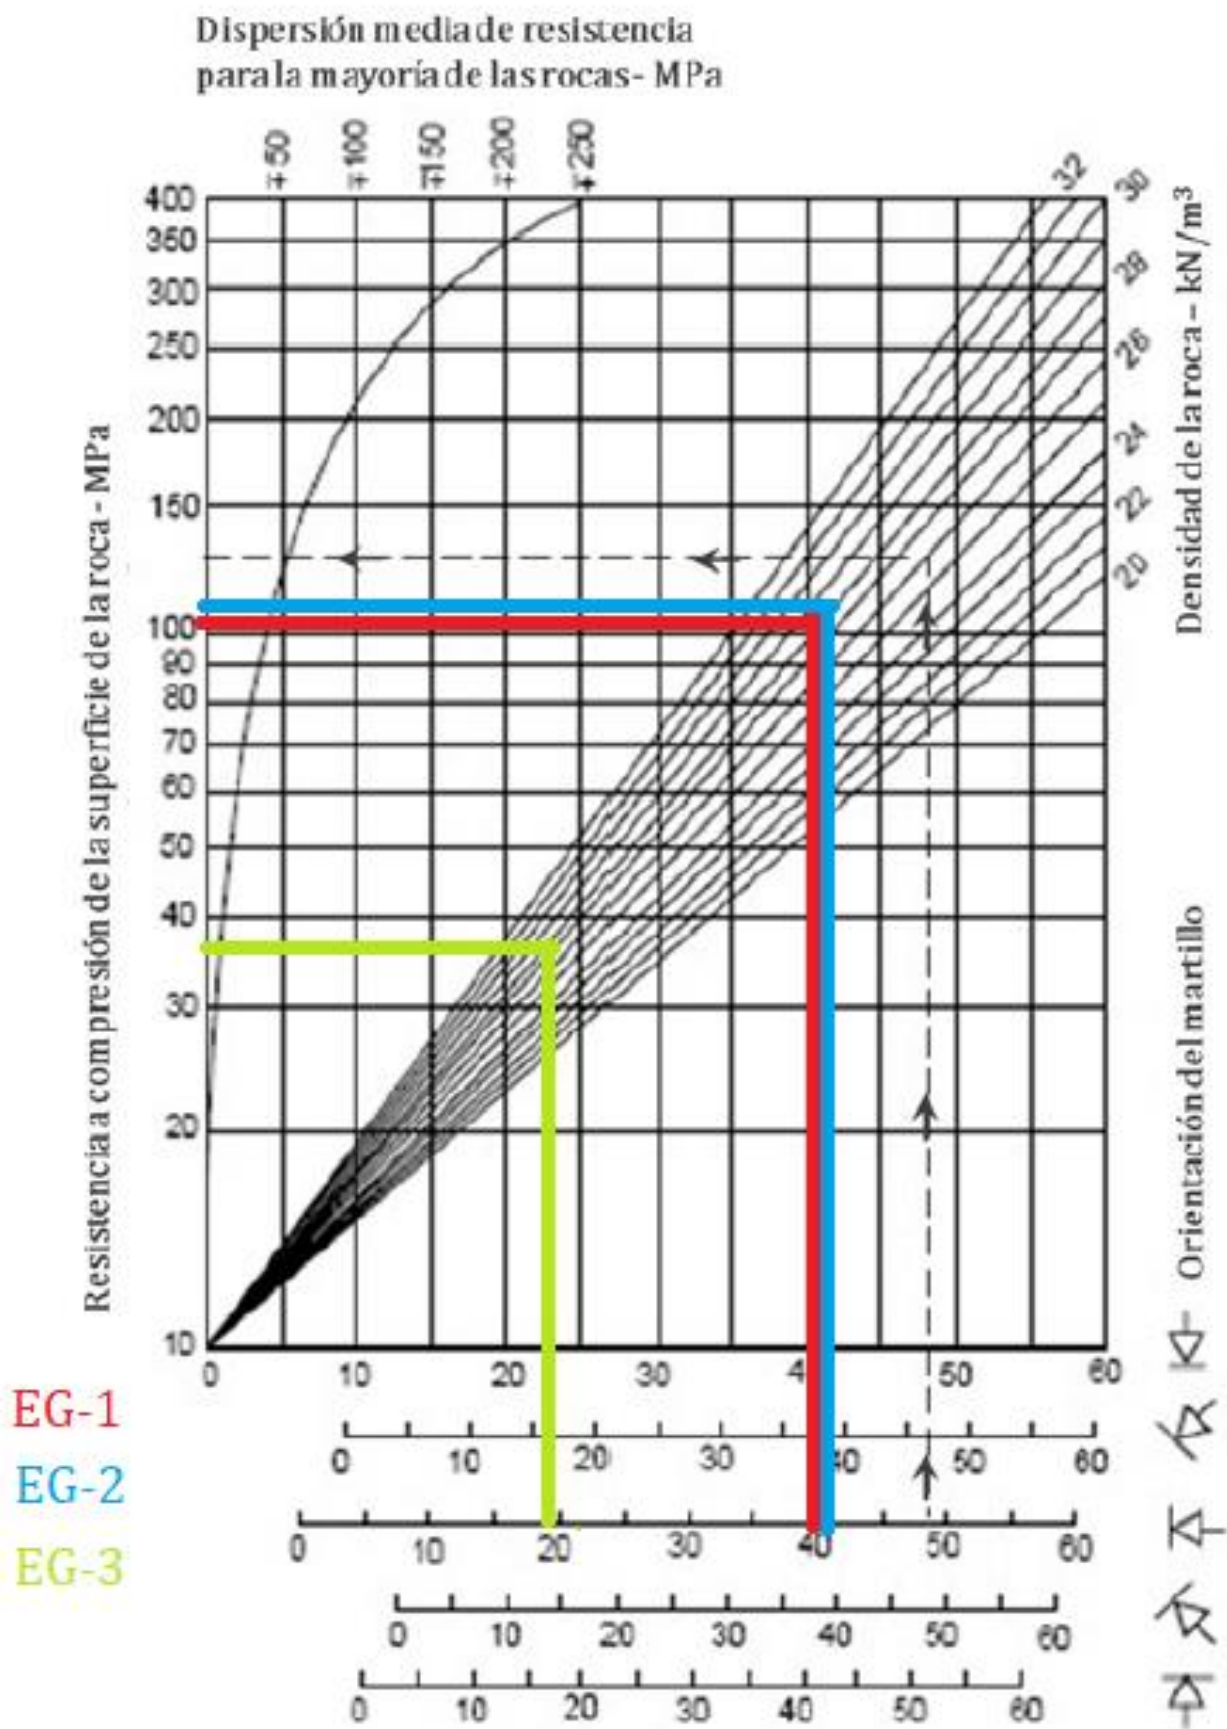
ANEXO 10. Resistencia a la compresión de la superficie de la roca (MPa).
