EL CLAUSTRO DE LA CATEDRAL DE OVIEDO: CONSERVACION DE LA PIEDRA

F.J. Alonso¹, R.M. Esbert¹, J. Ordaz¹, L. Valdeón², A. Rojo², F. Mateos².

¹ Departamento de Geología (Petrología). Universidad de Oviedo.

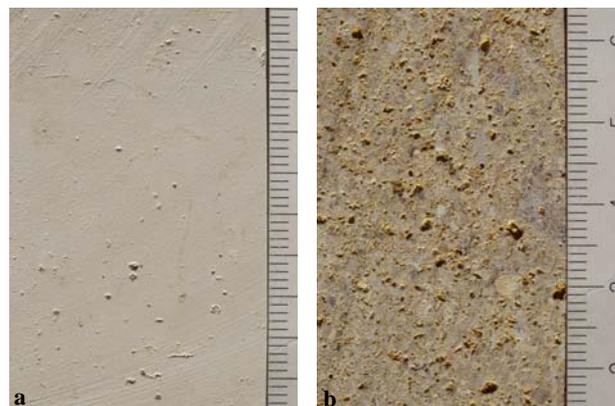
La *piedra de Laspra* (Terciario inferior) es una dolomía blanca, masiva, de aspecto muy fino (micrítica), homogénea e isotrópica, con abundantes poros de distintos tamaños (Figura 2a). Dicha roca está constituida mayoritariamente por dolomita (95 %), también presenta algo de cuarzo tamaño limo y arcillas. Su textura es microcristalina, es decir, está formada por cristales de dolomita tamaño micrita (4 micras), excepcionalmente presenta relictos de fósiles (fragmentos de valvas), (Figura 3a). Posee elevada porosidad (30 %), con poros de gran tamaño junto a otros más pequeños, pequeño radio de acceso de poro (0,2 micras) y superficie específica elevada (3,5 m²/g).

La *piedra de Piedramuelle* (Cretácico Superior) es una caliza amarillenta, granuda, más o menos bandeada y ligeramente anisotropa (Figura 2b). Está constituida mayoritariamente por calcita (80%), también presenta cuarzo, y en menor proporción feldespatos, fragmentos de roca, micas, arcillas y óxidos de hierro. Su textura es clástica, granuda, predominando entre los granos los peloides y los restos fósiles, el cemento es de calcita espática y a veces forma orlas alrededor de los granos (Figura 3b). Los granos son de tamaño grueso a medio (0,5 mm), con ligeras variaciones en bandas según la estratificación; con frecuencia se presentan ligeramente alargados y orientados. La roca también muestra elevada porosidad (20 %), con grandes poros de tipo intergranular y a veces móldico, radio de acceso de poro mayor (1,5 micra) y superficie específica menor (0,4 m²/g).

Figura 2. Aspecto macroscópico de las piedras utilizadas en la construcción del claustro. a) Dolomía de Laspra. b) Caliza de Piedramuelle.

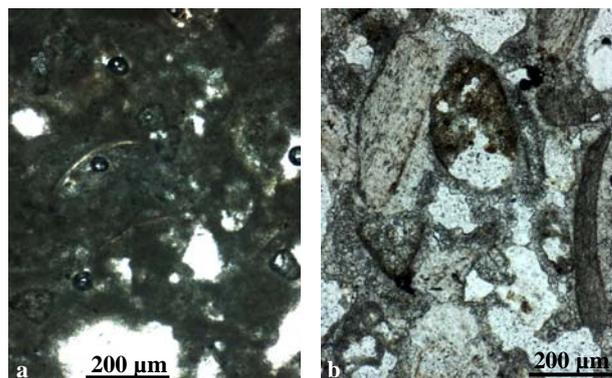
Figura 3. Detalle de la textura de ambos tipos rocosos al microscopio óptico de polarización (x 63, sin analizador). a) Dolomía de Laspra. b) Caliza de Piedramuelle.
