# ESTUDIO GEOTÉCNICO DEL ESTADO ACTUAL DE LA CARRETRA DE ACCESO AL BARRIO ISUSKITZA DESDE LA BI-2704, PLENTZIA, BIZKAIA

Máster en Recursos Geológicos e Ingeniería Geológica

TRABAJO FIN DE MÁSTER

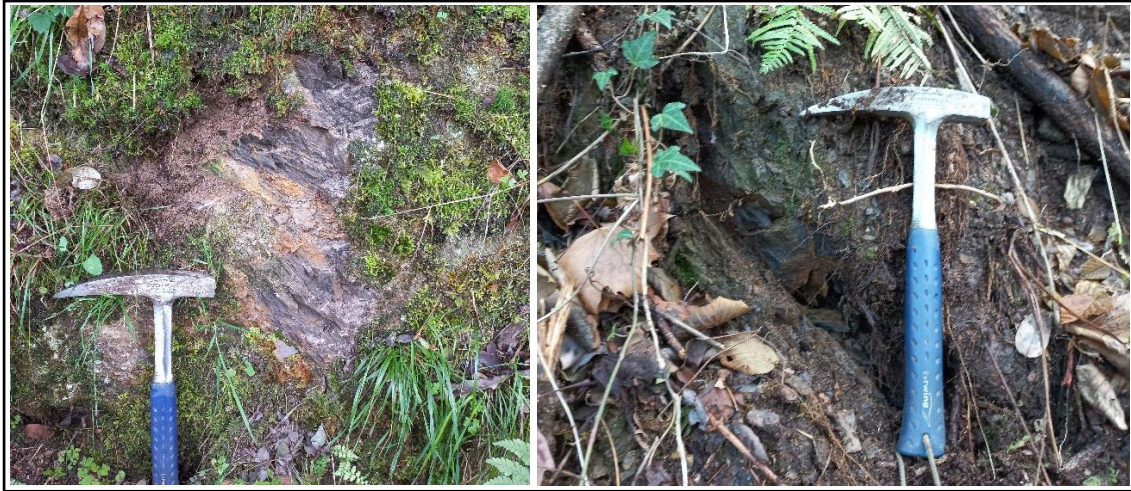
También se observan tramos con predominio de niveles limolíticos. En las siguientes imágenes (Fig. 4.3) se observa esta litología ligeramente alterada en tonalidades gris oscura e intensamente alterada, prácticamente equivalente a suelos arcillosos muy húmedos con abundante materia orgánica, en colores violáceos oscuros a marrón.

*Figura 4.3. Detalle de tramos limolíticos ligeramente alterados (izquierda) e intensamente alterados (derecha).*

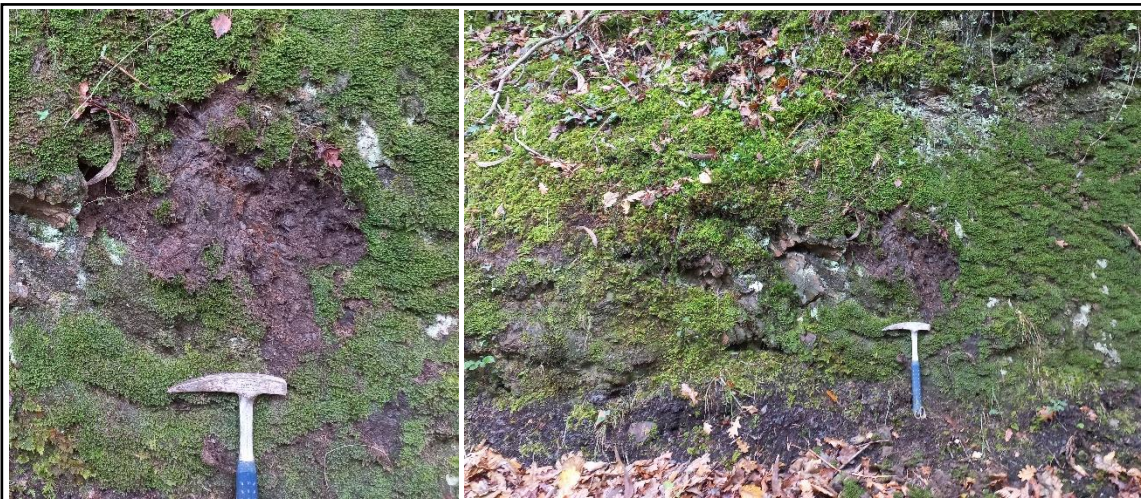
También se observan suelos arcillosos blandos y muy húmedos con abundante materia orgánica, en colores violáceos oscuros a marrón oscuros, asociados a la alteración de los tramos principalmente limolíticos (Fig. 4.6).

*Figura 4.6. Detalle de suelos arcillosos blandos con abundante materia orgánica y humedad.*

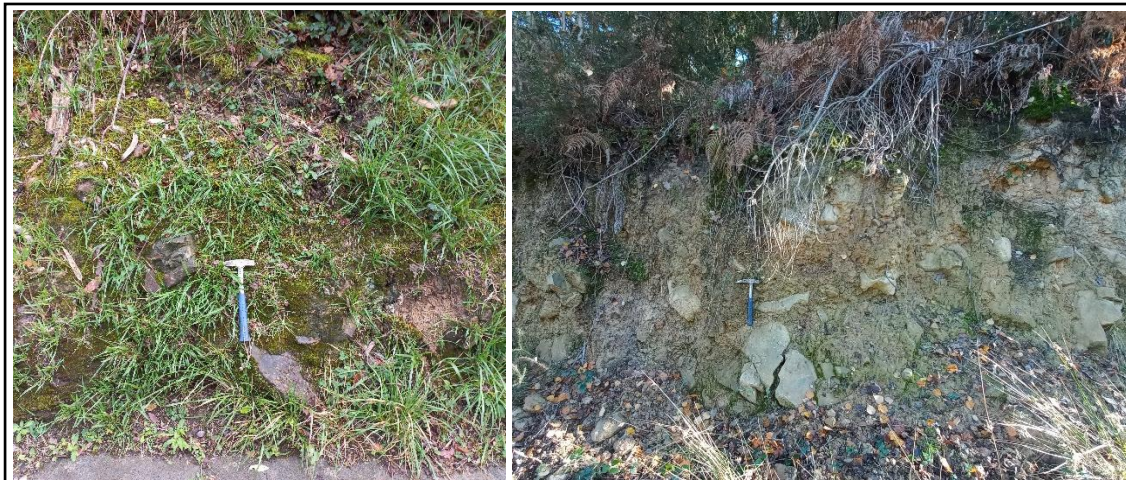
En los afloramientos de los taludes del inicio del trazado, así como los que se encuentran en las pistas forestales, se observan coluviales formados por suelos arcillosos blandos a duros, color marrón claro y humedad variable. Intercala clastos centimétricos de areniscas tableadas marrón-ocre con pátinas negruzcas y bloques subangulosos decimétricos de calcarenitas gris claros (Fig. 4.7). Aquellos tramos con mayor humedad presentan inestabilidades a modo de caídas de bloques y abombamientos en la cara del afloramiento.

La limitación de las masas del coluvial se realiza mediante afloramientos en los taludes de la carretera y en afloramientos encontrados en las pistas forestales. De igual manera se han intentado reconocer deformaciones en la propia ladera con el fin de identificar aquellas zonas con movimientos recientes que se hayan podido reactivar. Todos los afloramientos de coluviales abarcan la totalidad de la altura del talud. Por ello, se estima que tienen un grosor mínimo de 4 m, aunque teniendo en cuenta

Figura 4.7. Afloramientos de la masa de coluvial en taludes de la carretera (izquierdo) y de la pista forestal (derecho).

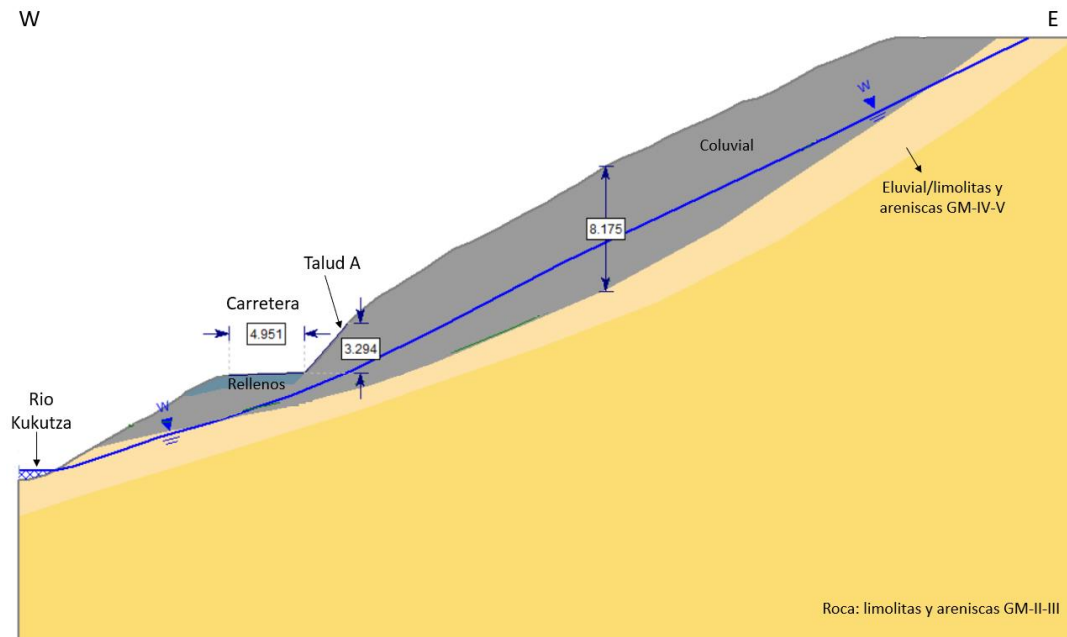
La sección tipo para el análisis se establece mediante el *Perfil A* (Fig. 4.16), que corta la carretera de forma transversal en el PK 0+045. En esta sección se han estimado las potencias de los materiales en base a las potencias medidas en los afloramientos y taludes cercanos a este punto, así como en los afloramientos observado en la ladera. De esta forma se estima un espesor de coluviales variable entre los 4 a 10 m en el punto de mayor grosor. En el contacto con el macizo rocoso, formado por una

alternancia de limolitas y areniscas, se estima una franja de roca intensamente alterada que varía entre los 1 y 3 m de potencia. El plano de deslizamiento se situaría en el contacto del coluvial con la roca alterada.

Figura 4.16. Perfil A, interpretado en base a los afloramientos de los taludes de la carretera y pistas forestales.

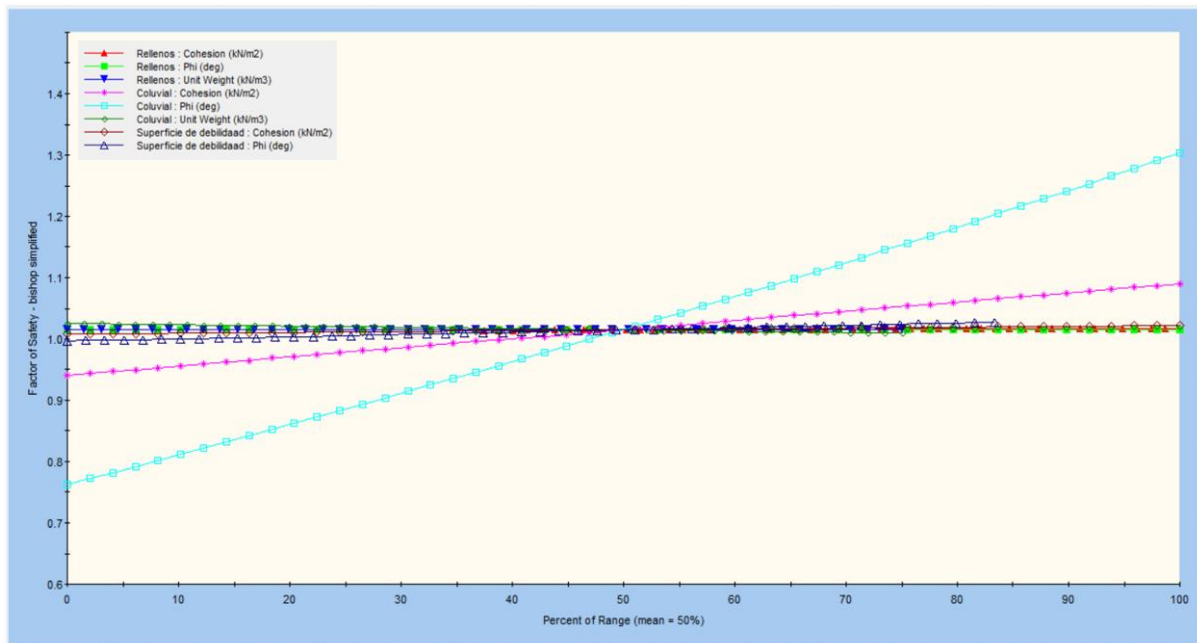
Figura 4.18. Gráfico con la variación de los parámetros respecto al incremento en el factor de seguridad de los materiales involucrados en la estabilidad.

Como se comprueba, las variaciones en la cohesión y el ángulo de rozamiento de la masa de coluvial son los parámetros que mayor relevancia tienen respecto a la estabilidad, ya que una disminución de éstos conlleva la disminución en el factor de seguridad. Estos dos parámetros son especialmente sensibles al incremento de la humedad del terreno, disminuyendo ambos conforme el material se satura. Por ello, en lo que respecta al nivel freático, se han simulado varias situaciones donde se varía el nivel.

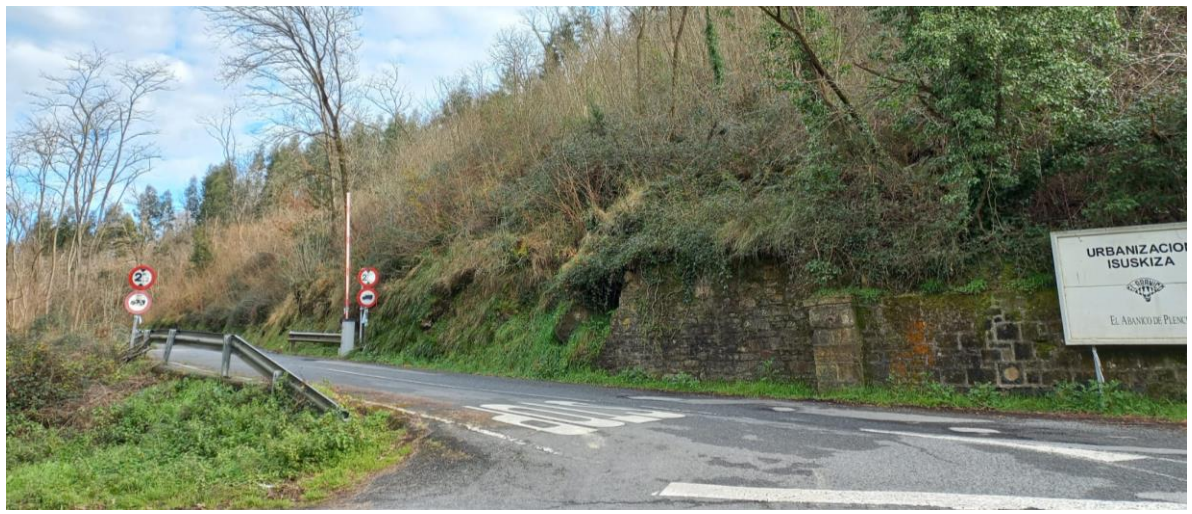
Vista general del inicio de la carretera de acceso a la urbanización en PK 0+000. Inicio del talud A con muro de mampostería con recubrimiento de sillería a comienzo del tramo.

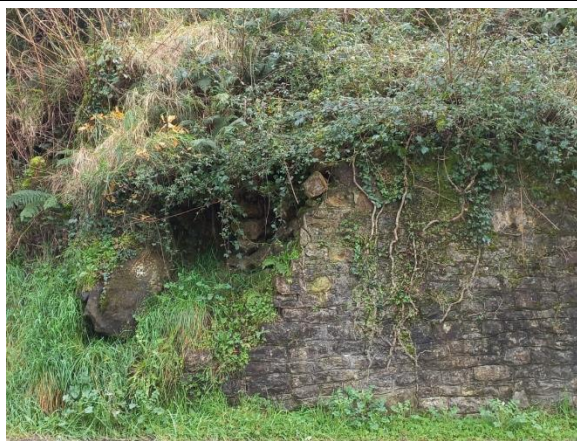
Detalle de rotura del muro. Se observa un bloque métrico de arenisca, posiblemente del propio relleno en trasdós o estructura del muro.

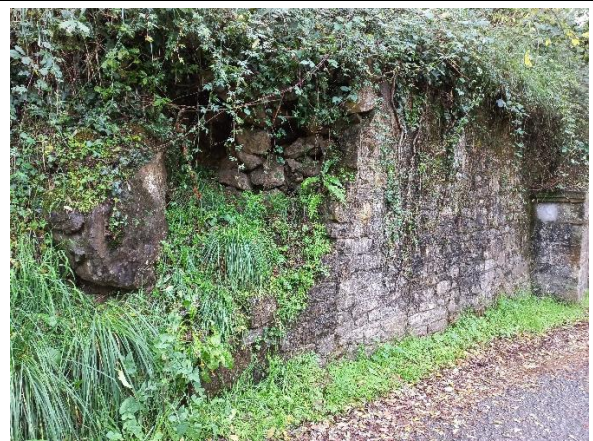
Detalle lateral del muro donde se observa la estructura interna en mampostería. Se aprecia la deformación y volcado del muro.

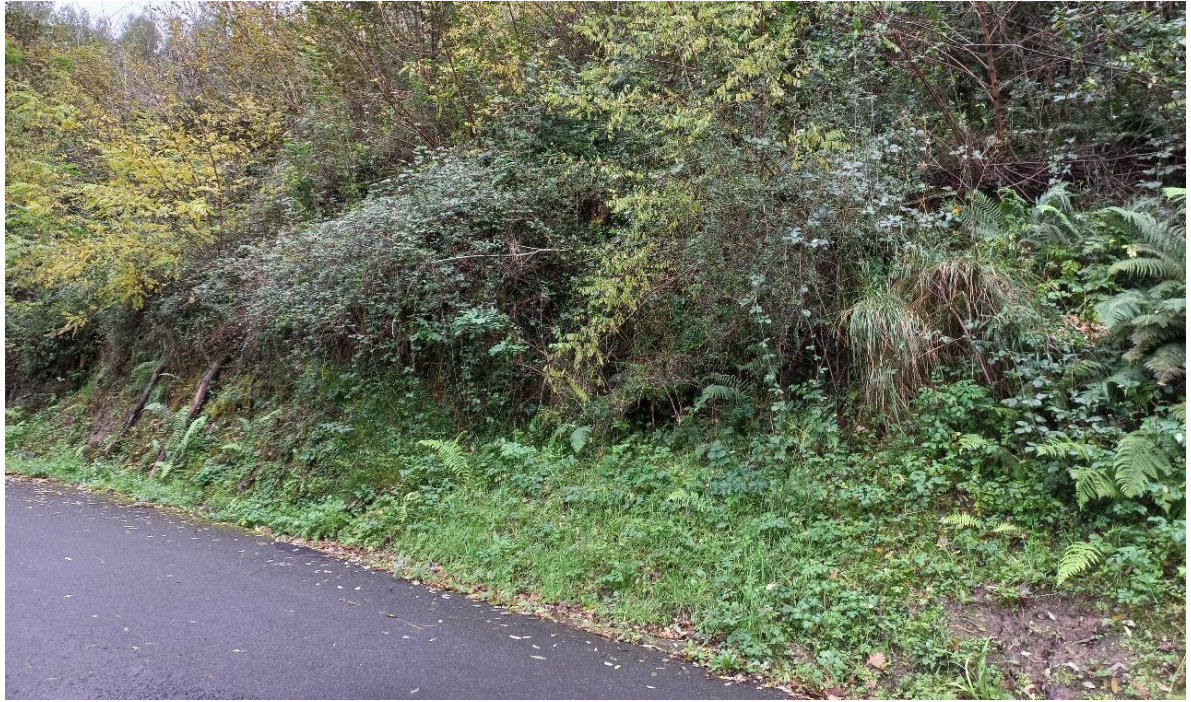
Vista general del PK 0+020 con talud excavado en coluviales. No se observan deformaciones ni inestabilidades relevantes. PL 1.

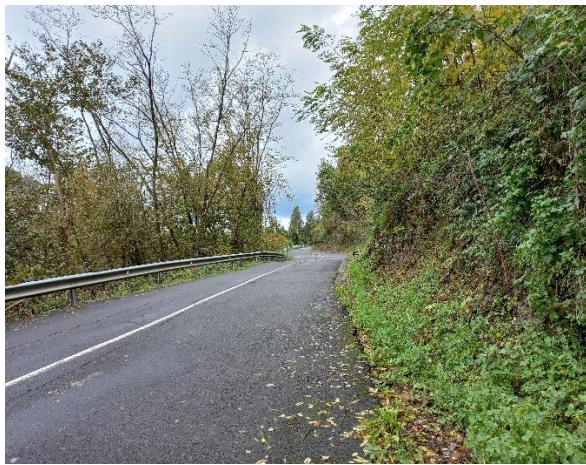
Detalle del trazado, sinuoso y con hundimientos recurrentes.  
Cuneta de drenaje obstruida.

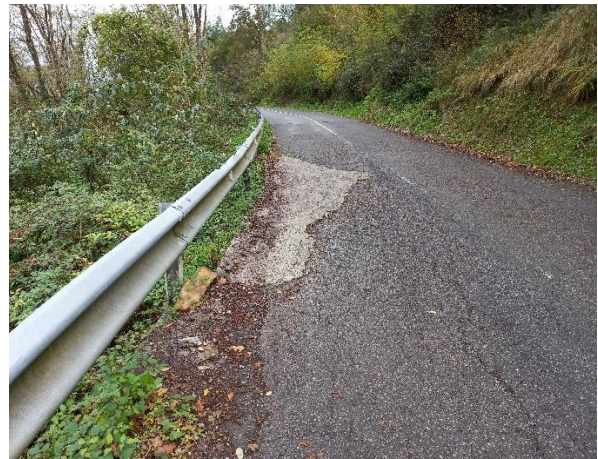
Detalle de lateral izquierdo del vial, con parcheos y agrietado longitudinal con apertura mm. PK 0+020.

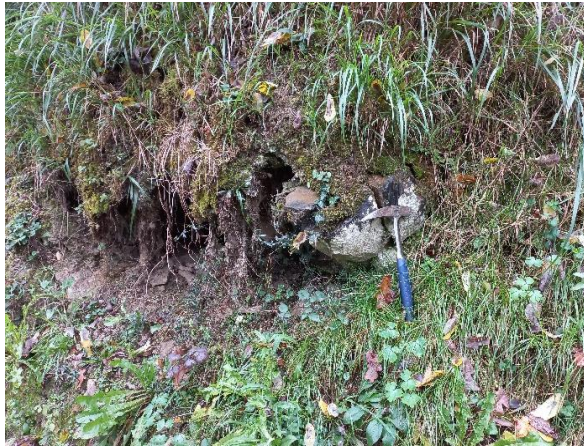
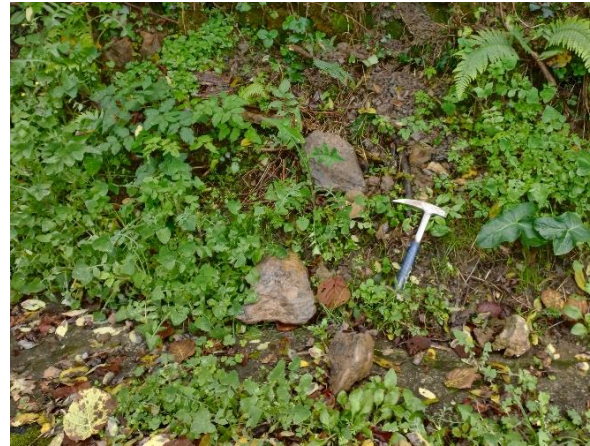
Detalle de afloramiento de coluvial en PK 0+040. Bloque de calcarenita y vaciado de la cara del talud.

Detalle de afloramiento de coluvial en PK 0+050. Bloques de areniscas beis tableadas depositados a pie de talud.

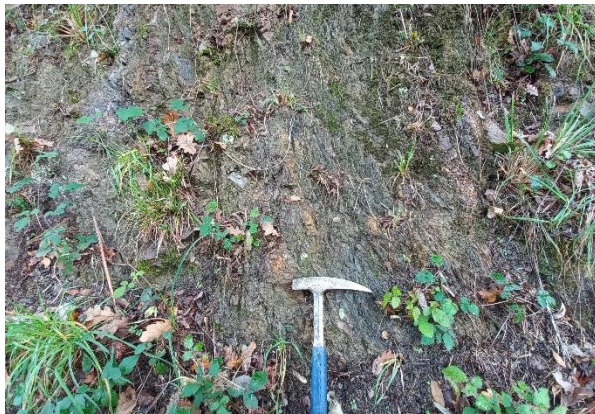
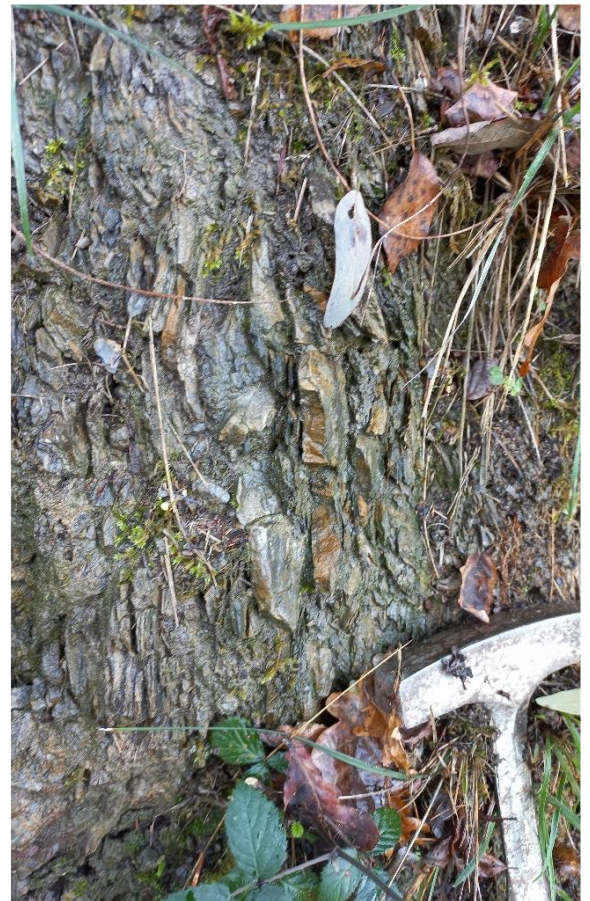
Afloramiento rocoso del PL 2 en PK 0+100.

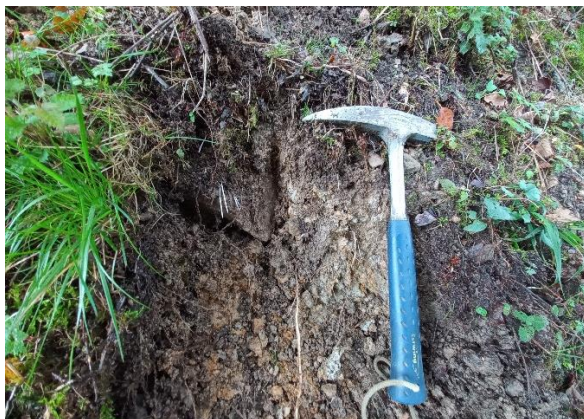
Detalle del eluvial equivalente situado en la proximidad del afloramiento rocoso. PK 0+120.

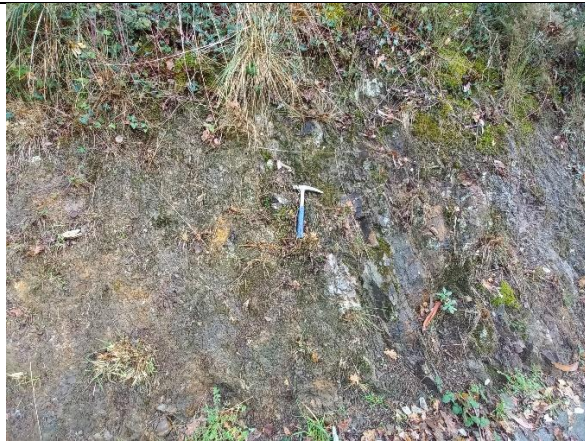
Vista del afloramiento del PL 3. Se acumulan chineos en la cuenta de pie.

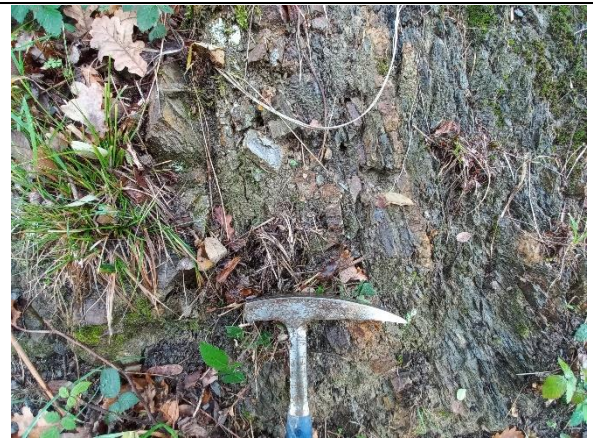
Alternancia de areniscas silíceas de 10-20 cm de potencia en GM-III y limolitas parcialmente alteradas a arcilla.

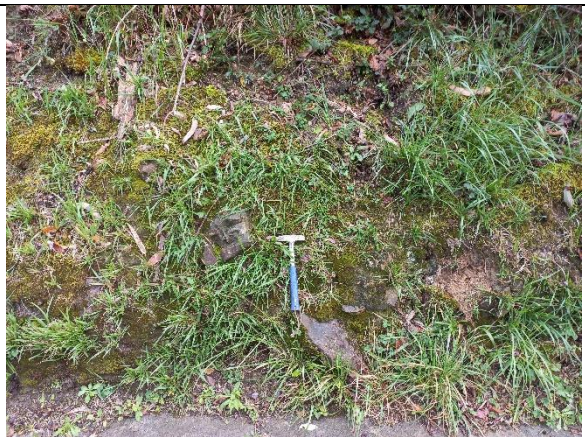
Tramo en coluvial en PK 0+230, con roturas en la cara del talud y caída de bloques cm-dm de arenisca

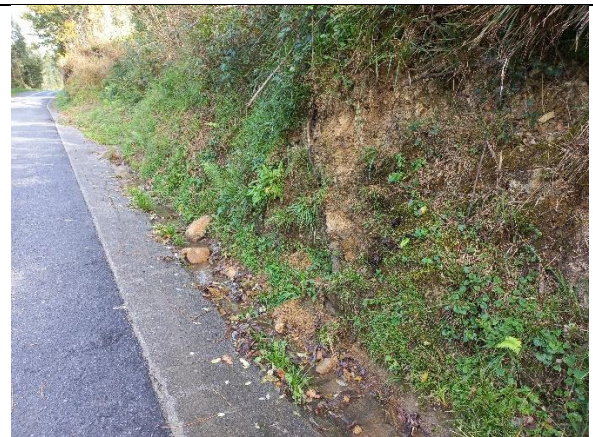
Detalle de la cuneta de pie obstruida por tierras y bloques acumulados. PK 0+230.

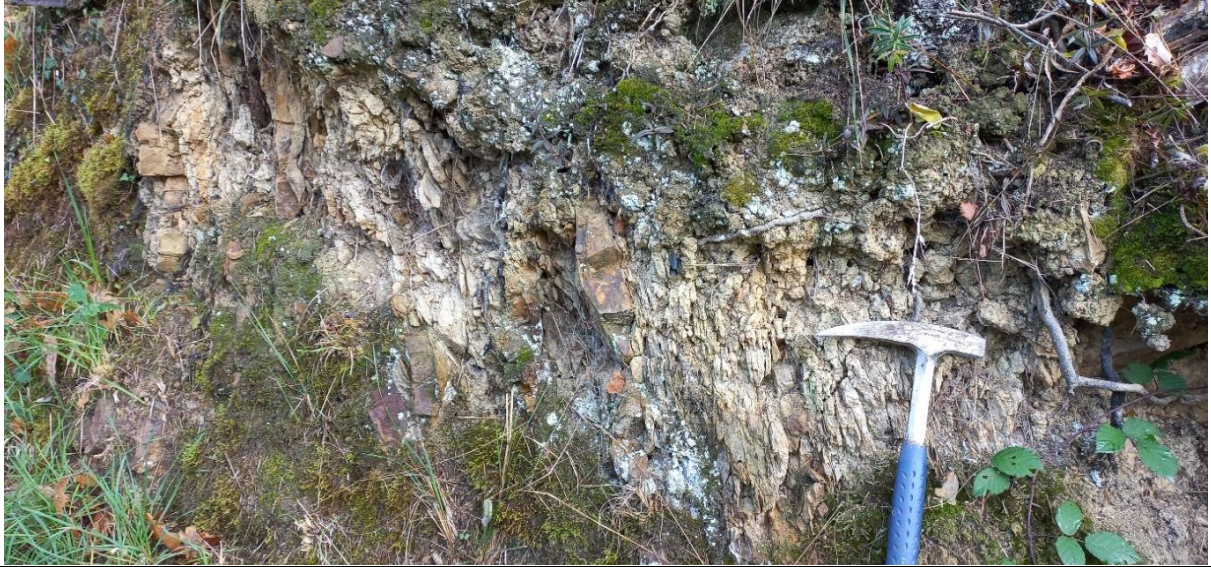
Detalle del afloramiento del PL 12 con areniscas silíceas en estratificación centimétrica, en cuerpos lenticulares, con intercalaciones milimétricas de limolitas, alterado a GM-IV.

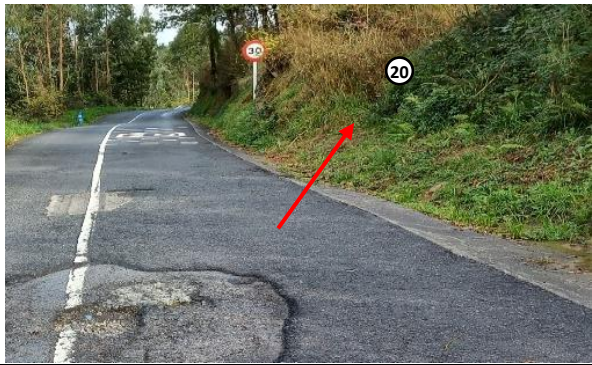
Indicaciones de la pista forestal sobre el talud y situación del PL 20.

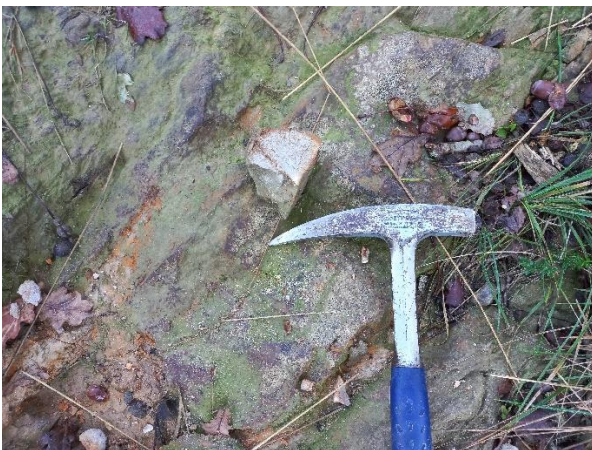
Detalle de fragmento de areniscas del PL 20 en corte fresco.

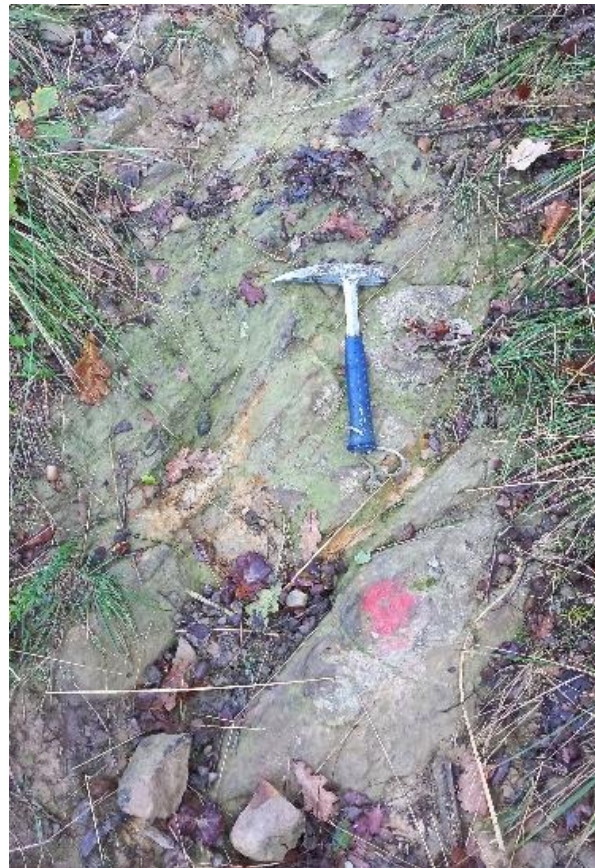
Afloramiento del PL 20 en el suelo de la pista forestal, formado por areniscas silíceas micáceas en estrados decimétricos.

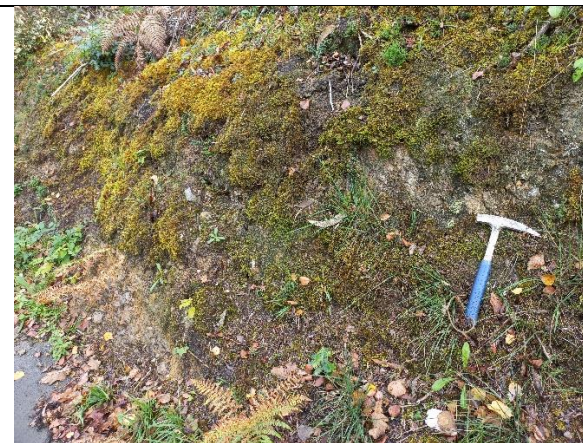
Afloramiento con PL 7, en PK 0+330. Disgregación del talud en chinos acumulados obstruyendo la cuneta de pie.

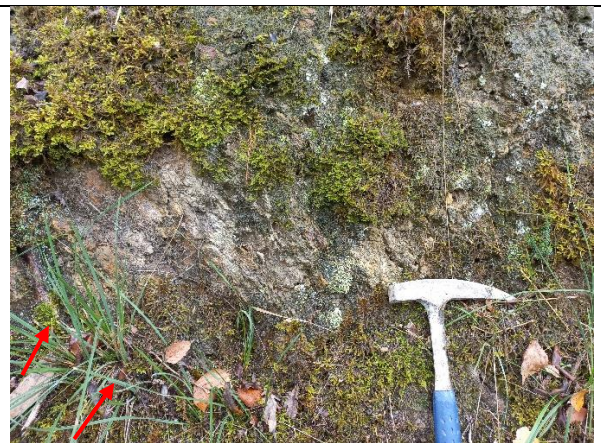
Alternancia milimétrica de areniscas silíceas y limolitas alteradas a GM-IV. Se intuye grieta con apertura de 1 cm. PK 0+340.

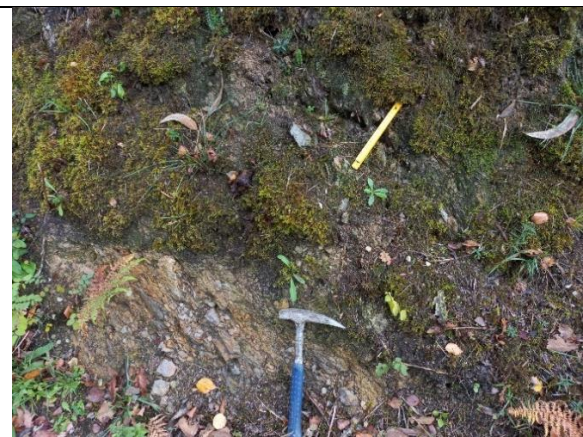
Grieta en afloramiento con apertura de hasta 2 cm en PK 0+350.

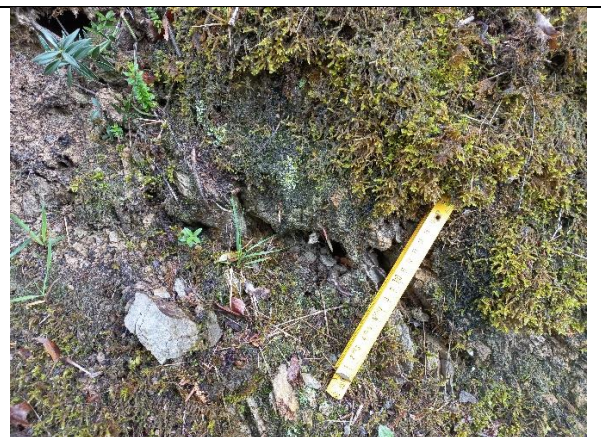
Detalle de la apertura de la grieta anterior del PK 0+350.

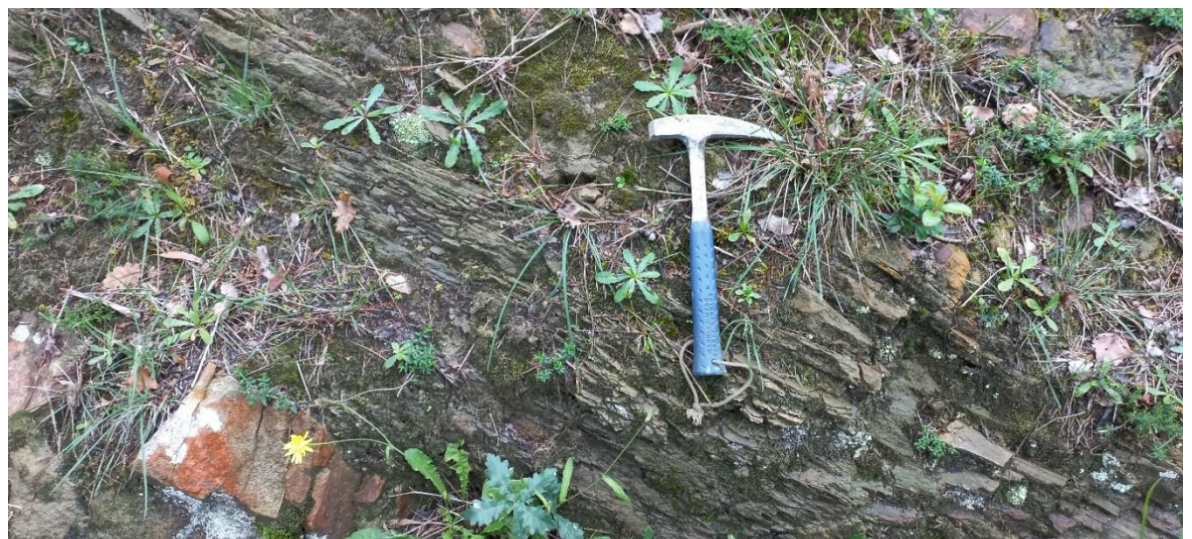
Detalle del afloramiento de alternancia de areniscas silíceas en estratos centi-decimétricos en cuerpos lenticulares junto con alternancia de areniscas y limolitas calcáreas en estratos milimétricos a centimétricos. PK 0+420.

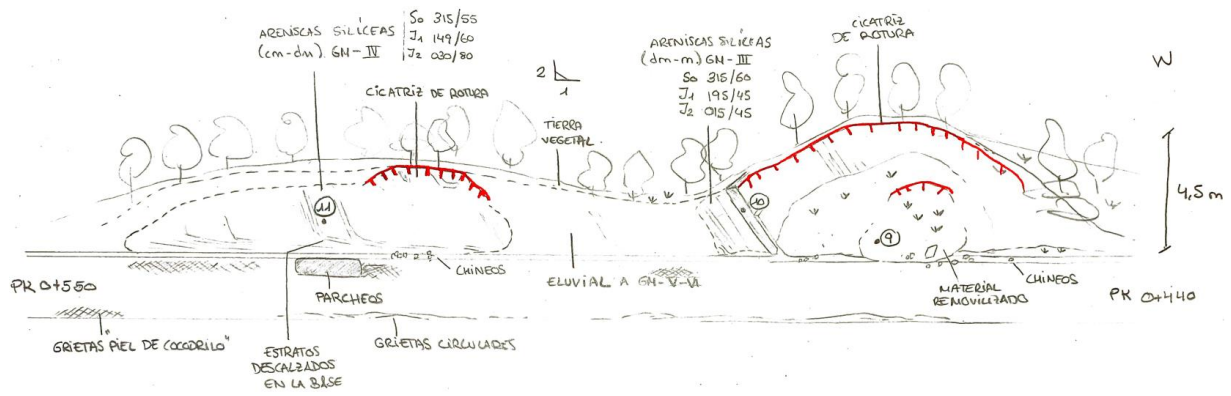
**CROQUIS**

- Rotura global en roca intensamente alterada y eluviales abarcando el tramo inicial del talud, con otras pequeñas roturas circulares y abombamientos dentro de la propia inestabilidad. Se generan derrubios que se acumulan a pie del talud (PL 9) en el PK 0+480.
- Cicatriz de rotura planar de estratos centimétricos de areniscas (PL 11) en PK 0+510. La alteración de la roca favorece el inicio de la inestabilidad cerca de coronación del talud, a través del contacto entre suelo y roca alterada.

- Cuneta: grietas transversales. La masa de derrubios intercepta la cuneta en los puntos en los que se abomba.
- Firme: parcheos, grietas circulares a borde de vial y grietas tipo "piel de cocodrilo" a pie de talud.

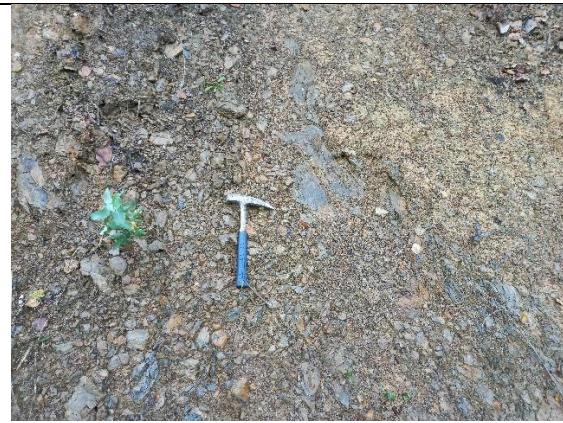
Detalle de la superficie de rotura planar en PK 0+510

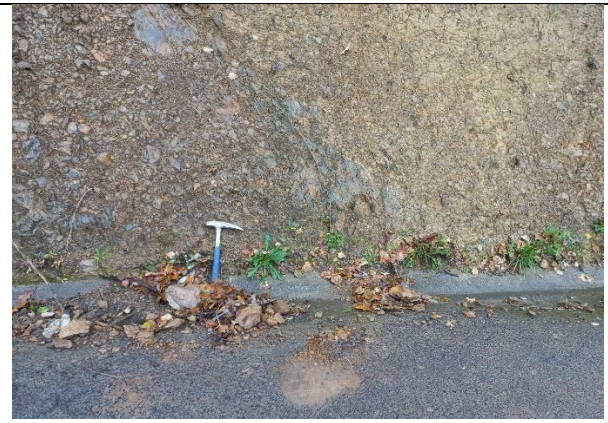
Detalle de material acumulado en la cuneta de pie.

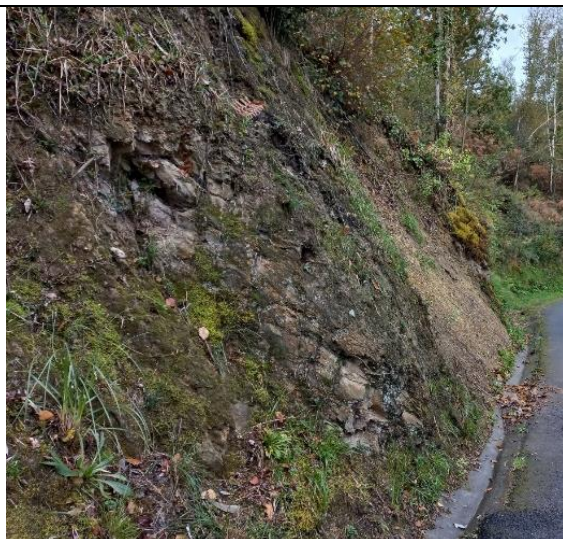
Vista lateral transversal a la rotura planar y estratificación.

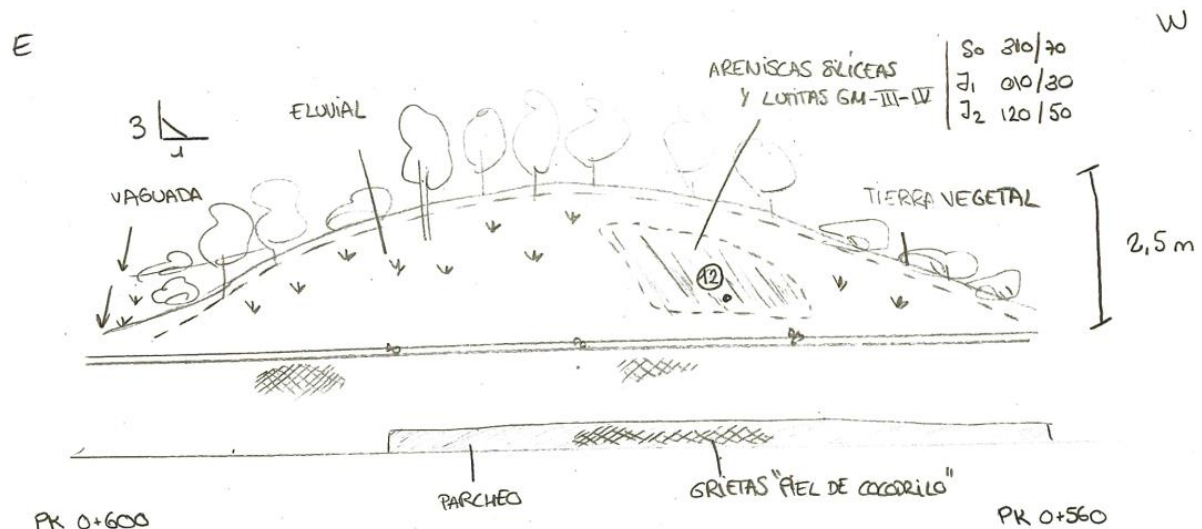
**CROQUIS**

- o Firme: grietas tipo "piel de cocodrilo" y parcheos. Abundantes desconches del asfalto. Se observa una modificación del eje central del vial posiblemente motivado por el hundimiento y deterioro del margen del carril izquierdo.
- o Cuneta de pie con grietas transversales y longitudinales de apertura milimétrica.

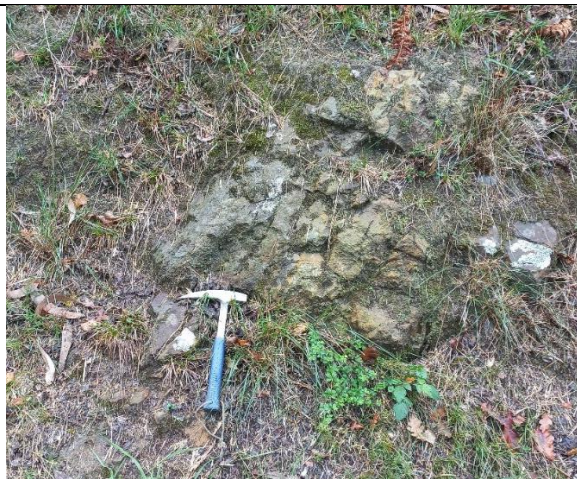
Vista del afloramiento del PL 12 en el PK 0+590.

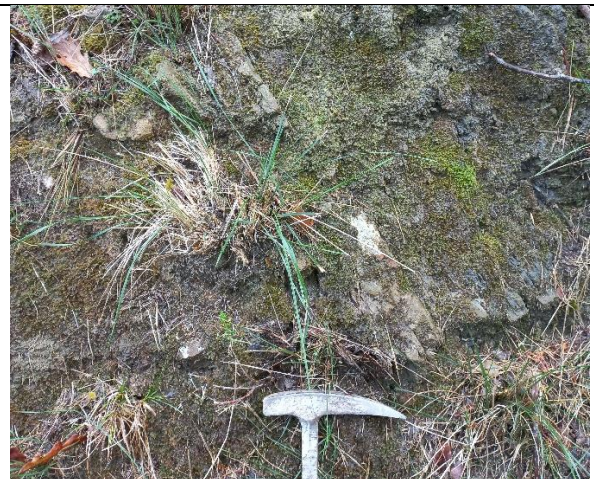
Areniscas silíceas alternantes con limolitas en potencia milimétricas en GM-III-IV.

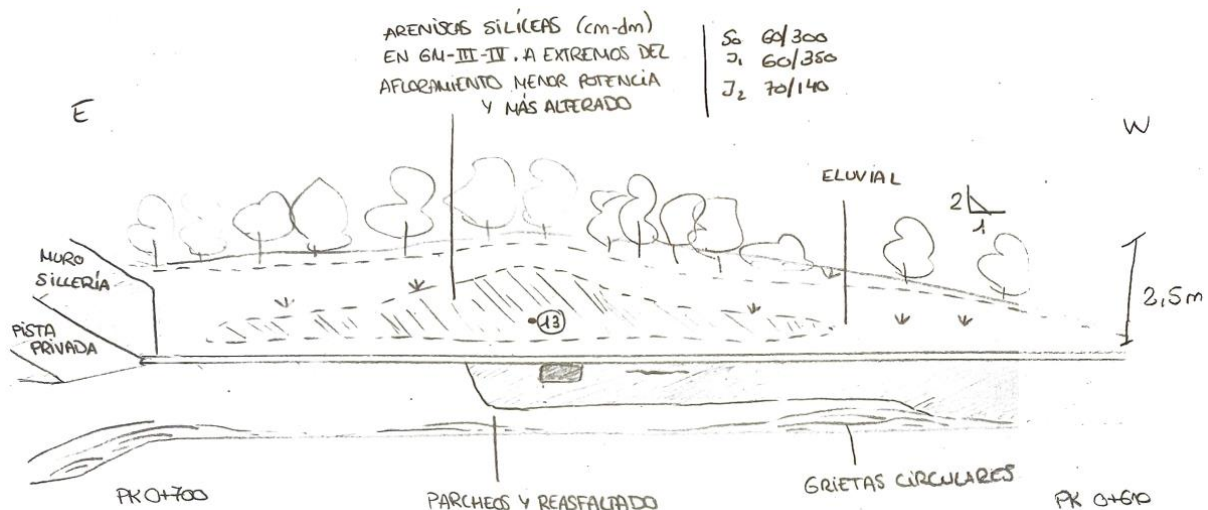
CROQUIS

- o Firme: grietas tipo “piel de cocodrilo” y tramo completamente reasfaltado entre los PK 0+610-0+620. Tramo final del PK 0+700 con roturas circulares en el margen del vial y hundimiento. Se observa una modificación del eje central del vial posiblemente motivado por el hundimiento y deterioro del margen del carril izquierdo.

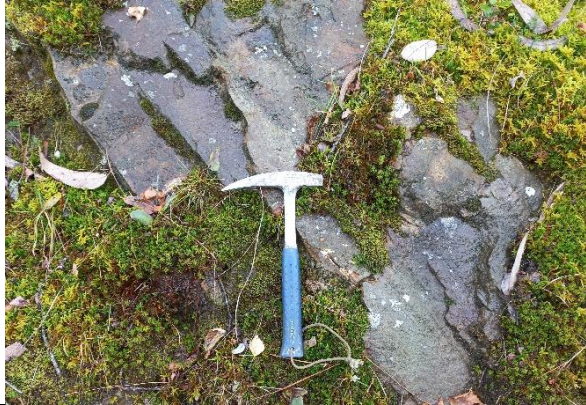
Estrato de arenisca de 50 cm de potencia que adquiere morfología lenticular, en PK 0+680.

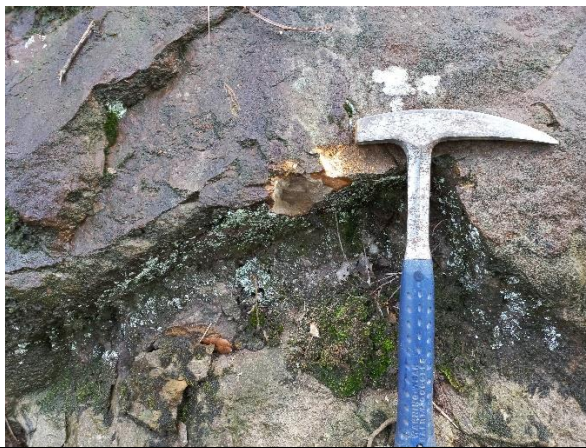
Detalle de la arenisca. Se aprecia la estructura interna correspondiente a los niveles inferiores de la serie de Bouma.

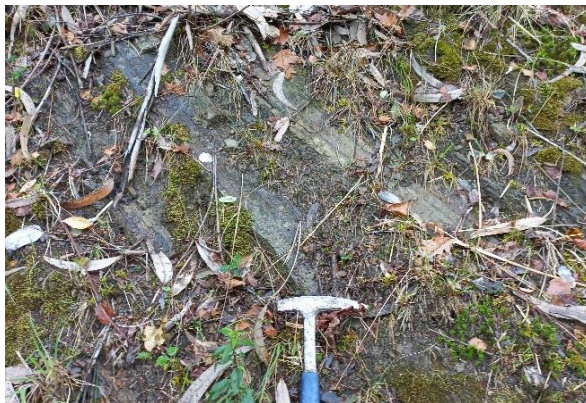
Afloramiento del PL 13 en el PK 0+660. Areniscas silíceas dispuestas en estratos entre 5 a 10 cm en GM-III,

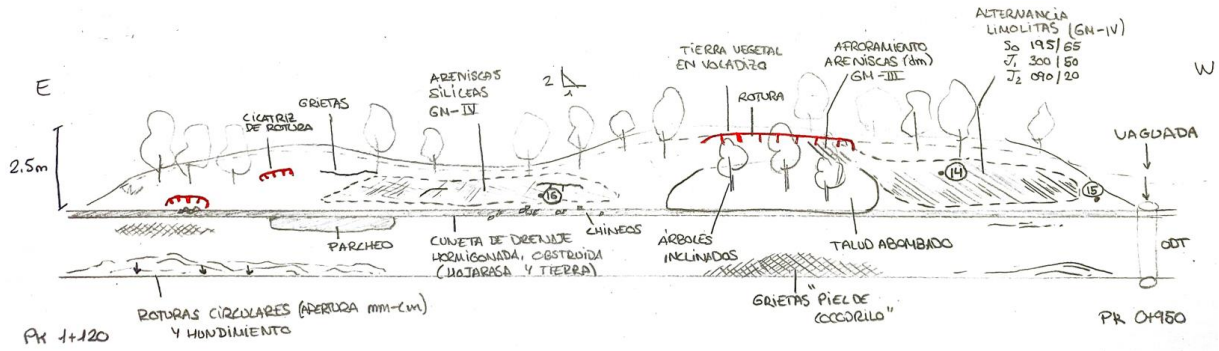
**CROQUIS**

Cara del talud con grietas y abombamientos en el eluvial con inicios de rotura. En estos puntos el suelo vegetal se encuentra en voladizo. Desmenuzamiento de la roca en chineos. A partir del PK 1+020 hasta el final la orientación del talud y estructura de la estratificación genera geometrías susceptibles al vuelco.

- Firme: deterioro generalizado del asfalto con grietas tipo "piel de cocodrilo" y grietas circulares en borde con hundimiento del orden cm-dm.

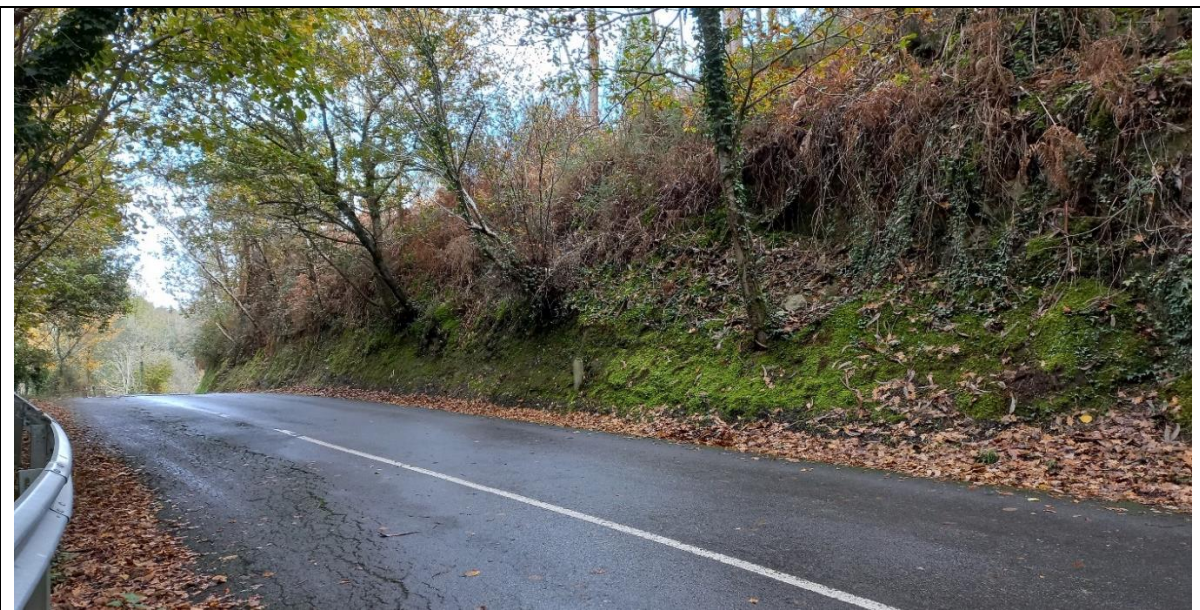
Vista del talud I desde su inicio en el PK 0+950. Se observan los árboles de la cara del talud inclinados así como abombamientos y deformaciones en la cara del talud en torno al PK 0+980. Cuneta de pie obstruida por tierra y hojarasca.

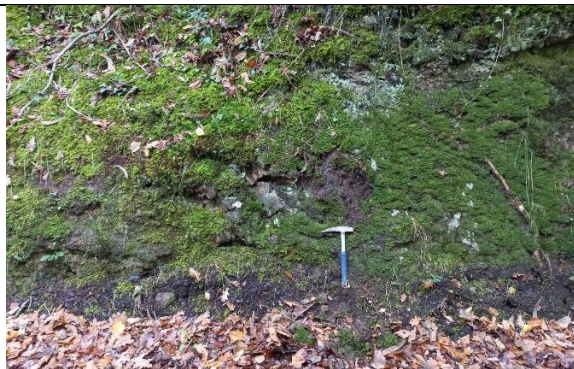
Afloramiento donde se establece el PL 14, en el PK 0+955.

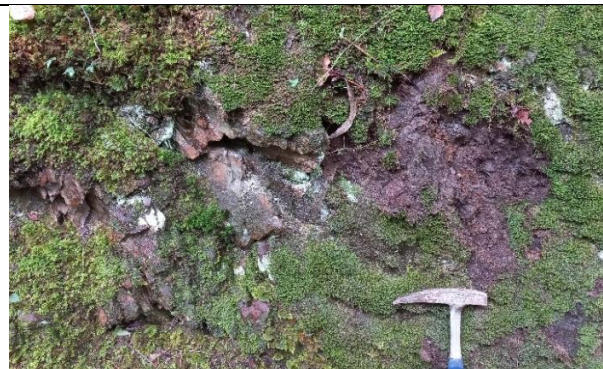
Detalle del PL 14. Limolitas intensamente alteradas con pasadas de areniscas en estratos centimétricos.

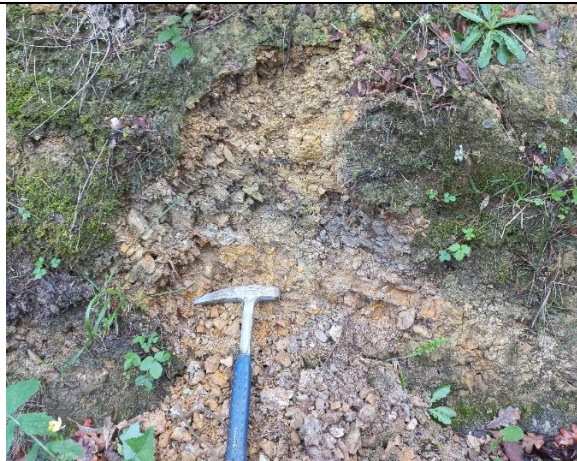
Afloramiento del PL 16 en el PK 1+030.

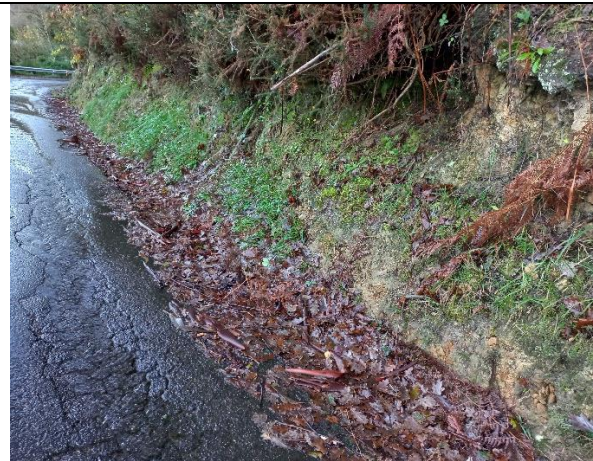
Detalle del pie de talud con grietas tipo "piel de cocodrilo" y cuneta de pie completamente obstruida, en PK 1+060.

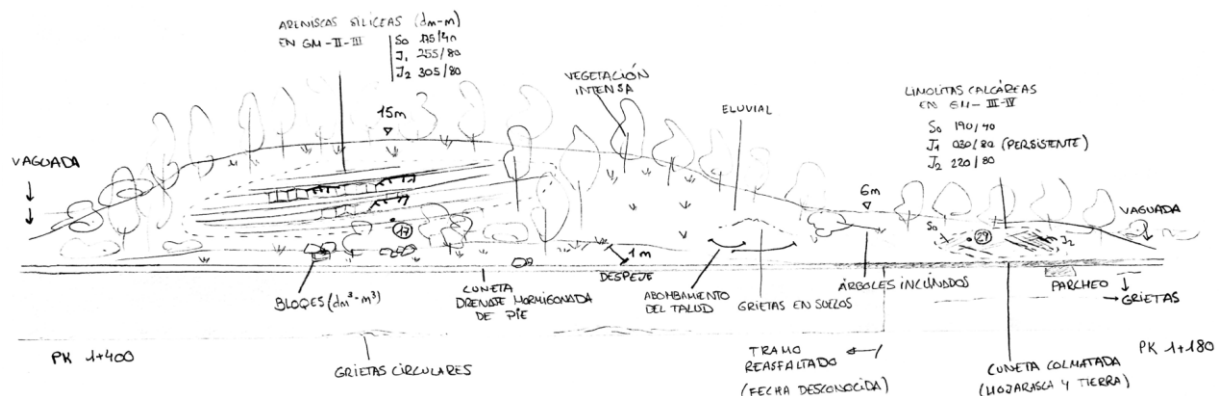
**CROQUIS**

- Firme: agrietado transversal.
- Caída de bloques al vial.

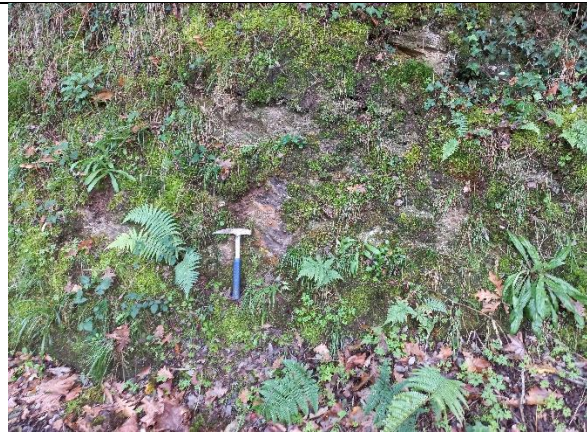
Afloramiento del PL 29 en el PK 1+200. El afloramiento se disgrega con facilidad y muestra una capa de alteración muy húmedo.

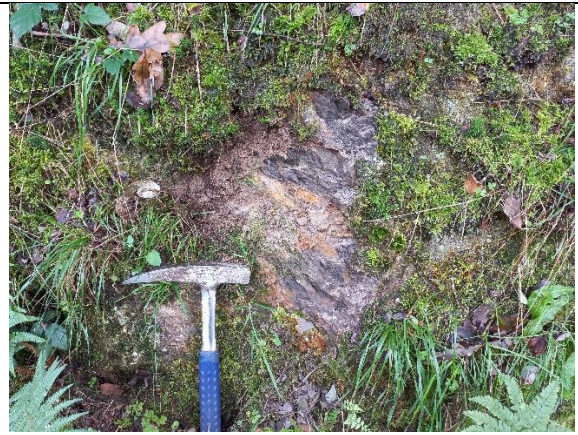
Detalle del PL 9. Limolita gris oscuro violáceo, puntualmente más arenosas, en GM-III-IV.

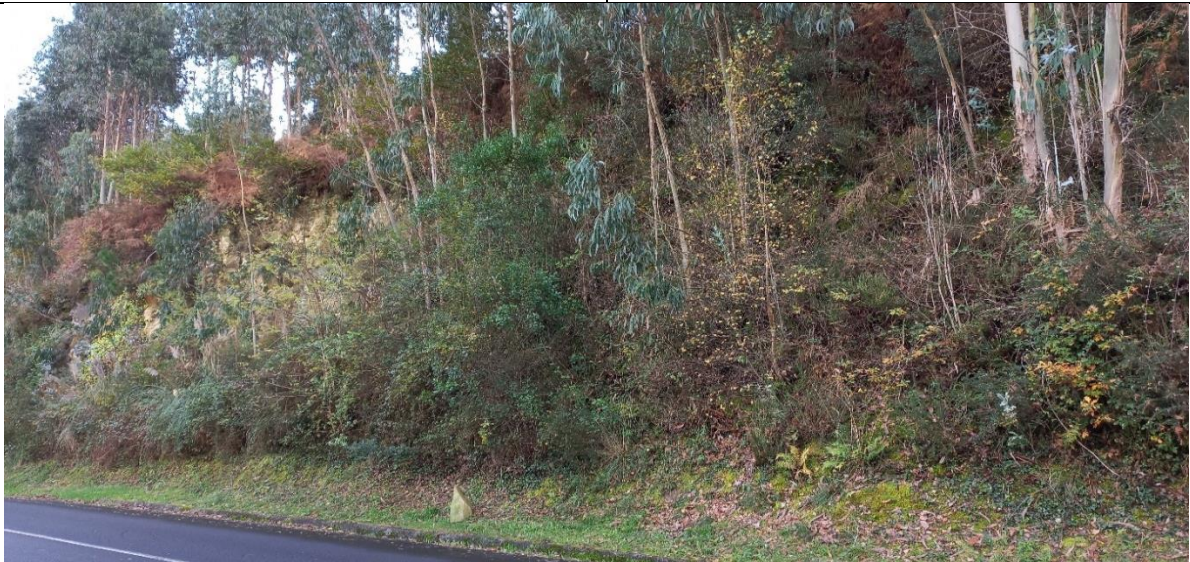
Vista del talud en el PK 1+330. Tramo de 15 m de altura donde se establece el PL 17 en la parte inferior. La abundante vegetación de la parte inferior del talud dificulta la toma de datos y observación de inestabilidades. Se encuentra un bloque de 40 cm de lado aproximado depositado a pie de talud.

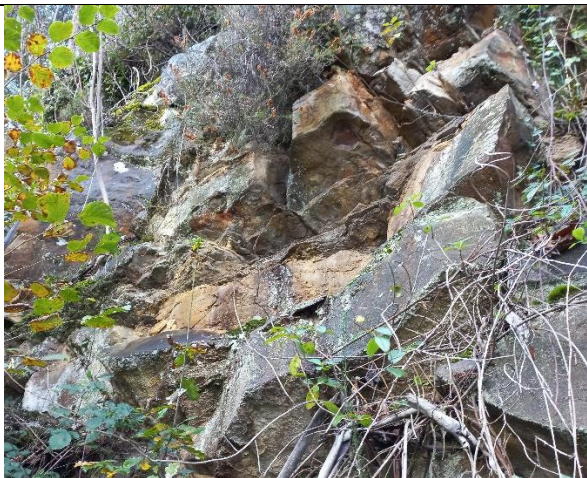
Detalle del afloramiento del PL 17 con predominio de areniscas silíceas en estratos dm intercaladas con limolitas mm. PK 1+350.

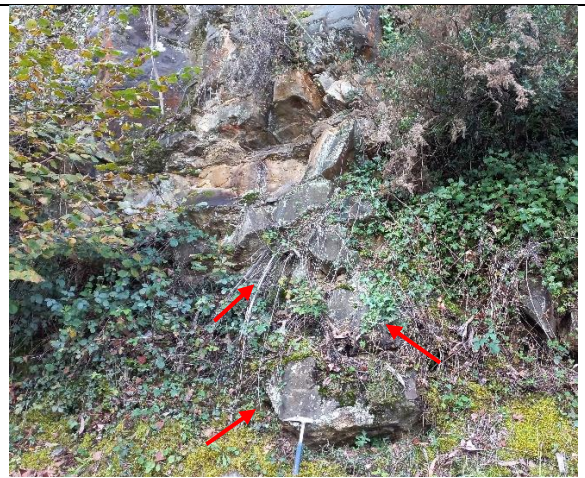
Detalle de bloques de arenisca de en torno a 0.15-0.25 m<sup>3</sup> acumulados a pie de talud en el PK 1+350. Se aprecia la cicatriz de la rotura en color beis.

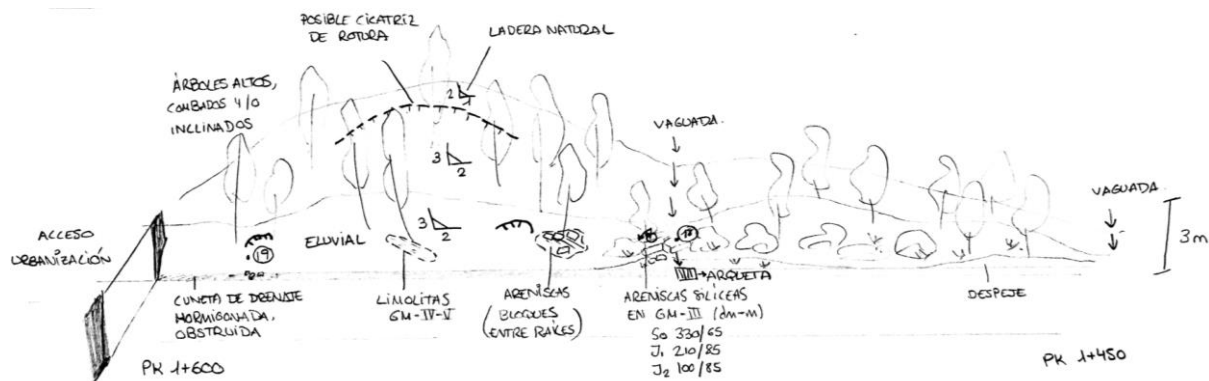
**CROQUIS**

Deformaciones y grietas en la cara del talud en tramos de suelos. Sin inestabilidades relevantes.

- Firme: agrietado longitudinal.
- Cunetas de drenaje de pie de talud colmatadas por hojarasca.
