# ESTUDIO GEOTÉCNICO DEL ESTADO ACTUAL DE LA CARRETRA DE ACCESO AL BARRIO ISUSKITZA DESDE LA BI-2704, PLENTZIA, BIZKAIA

Máster en Recursos Geológicos e Ingeniería Geológica

TRABAJO FIN DE MÁSTER

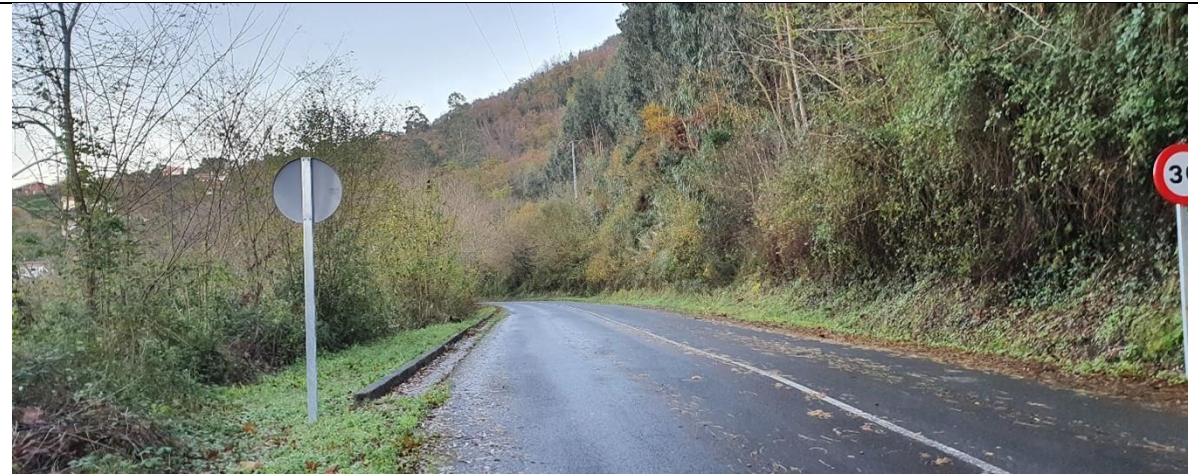
Vista inicial del talud K desde su inicio en el PK 1+450. Se observa abundante hojarasca acumulada en la cuneta de pie de talud.

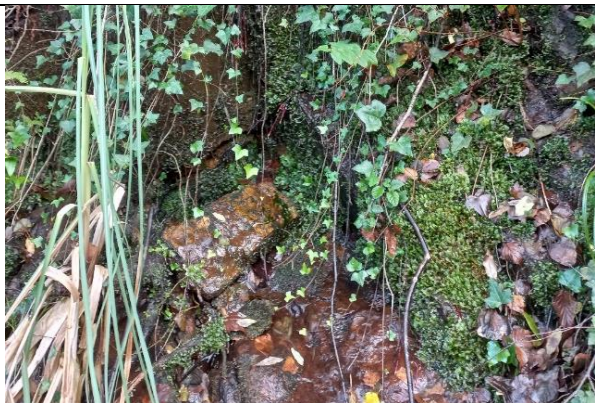
Detalle de las areniscas del PL 18 donde se observa un manantial en el PK 1+450.

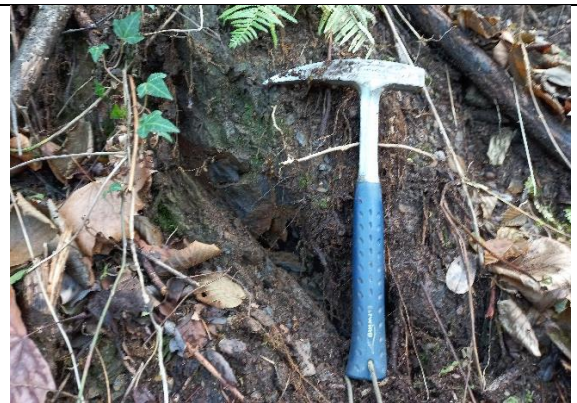
Detalle del tramo limolítico. Puntualmente se observan clastos de limolitas sin descomponer.

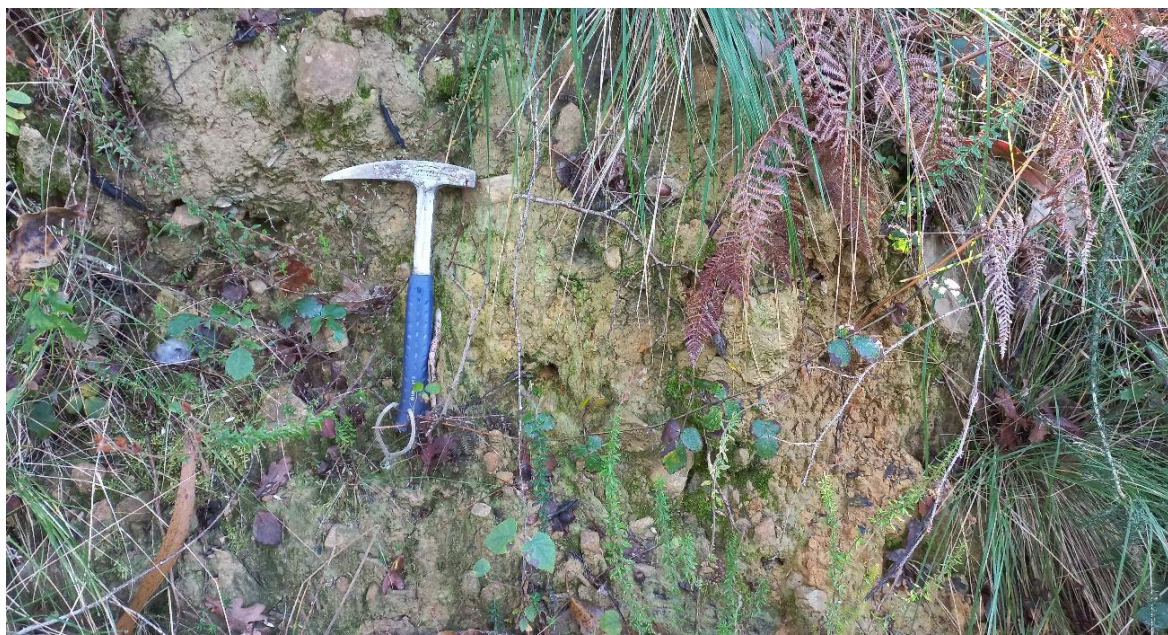
Detalle del afloramiento donde se establece el PL20. Se observa un eluvial formado por arcillas arenosas duras con algún clasto de arenisca intensamente alterada.

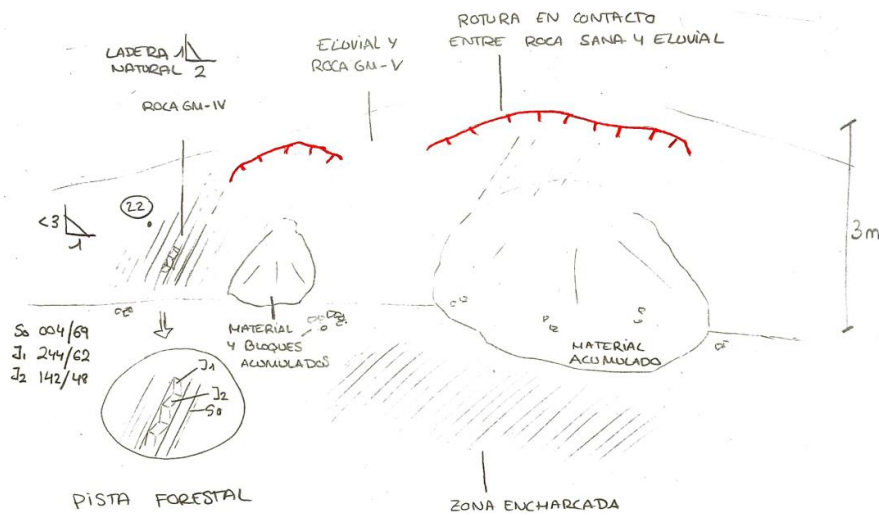
**CROQUIS**

Rotura global en roca intensamente alterada y eluviales abarcando el tramo final del afloramiento. Se generan derrubios que se acumulan a pie del talud cortando la continuidad de la pista.

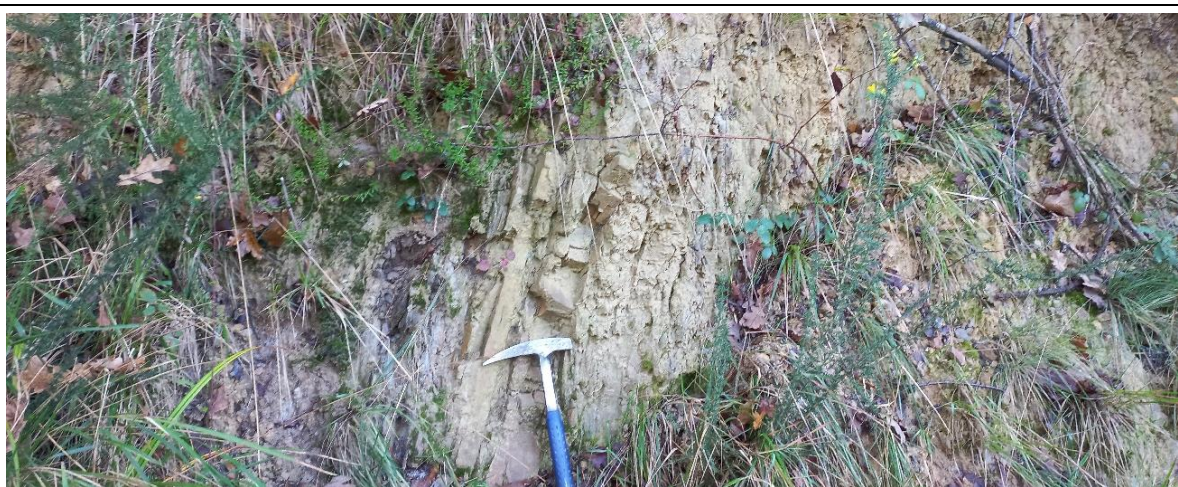
Detalle del afloramiento en areniscas silíceas en estratificación centimétrica con intercalaciones milimétricas de limolitas, puntualmente calcáreas y parcialmente alteradas a arcilla.

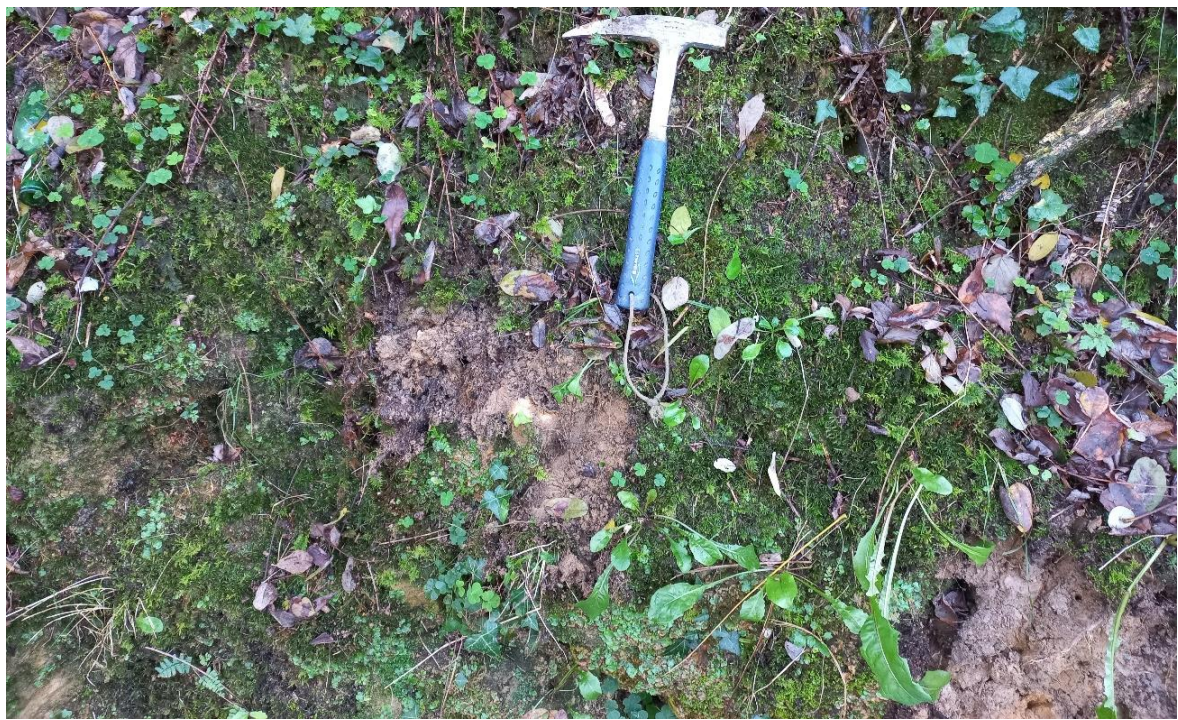
Detalle del afloramiento del afloramiento de eluvial formado por un suelo arcilloso de consistencia blanda. .

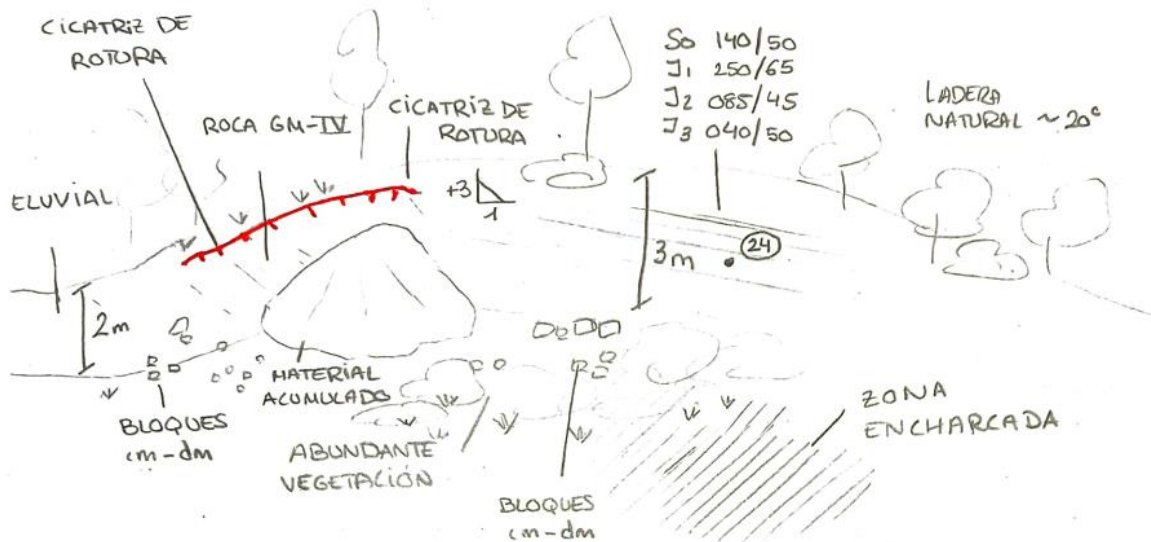
**CROQUIS**

Rotura global en roca intensamente alterada y eluviales abarcando el lateral izquierdo del talud. Se generan derrubios que se acumulan a pie del talud cortando la continuidad de la pista.

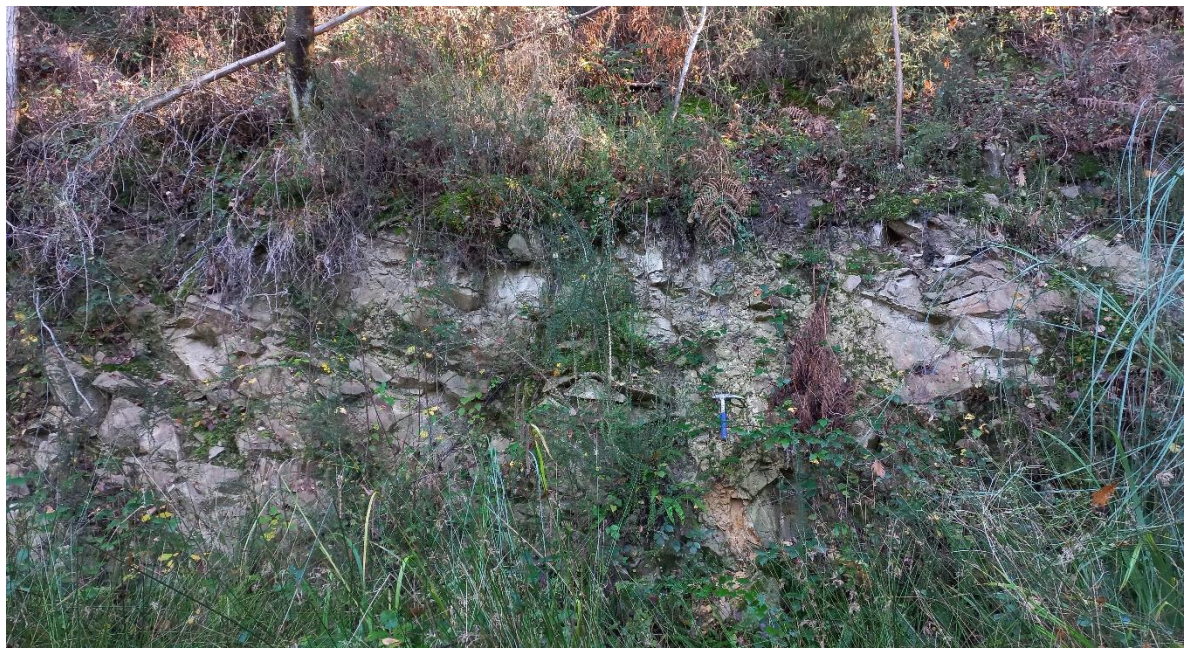
Vista del afloramiento rocoso del talud en el PL 24.

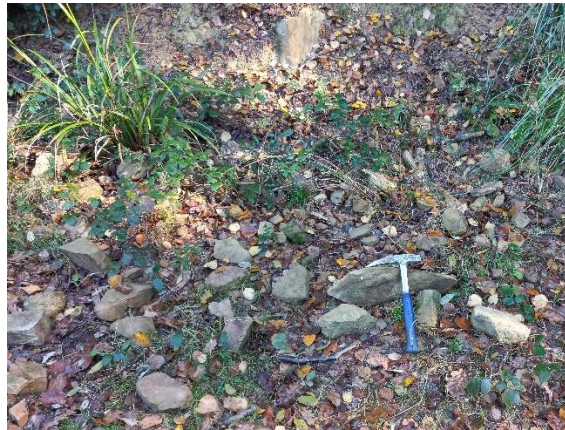
Detalle de bloques decimétricos acumulados a pie de talud.

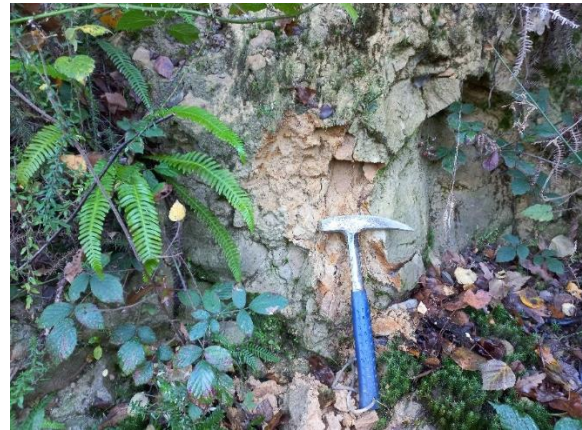
Detalle del afloramiento donde predominan las areniscas silíceas de color gris claro, alteradas a GM-IV.

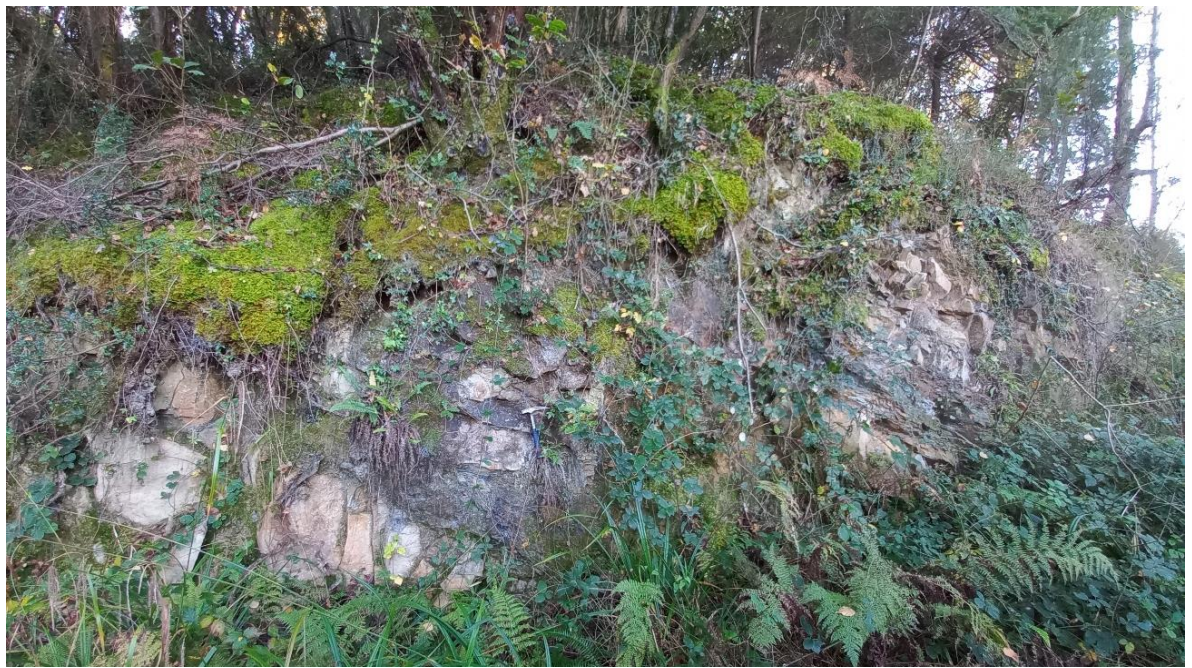
**PL 25 y PL 26**

Caída de bloques centimétricos a decimétricos en el afloramiento rocos del PL 25. El coluvial no presenta signos de inestabilidades significativas.

Vista general del inicio del talud con afloramiento de areniscas donde se establece el PL 25.

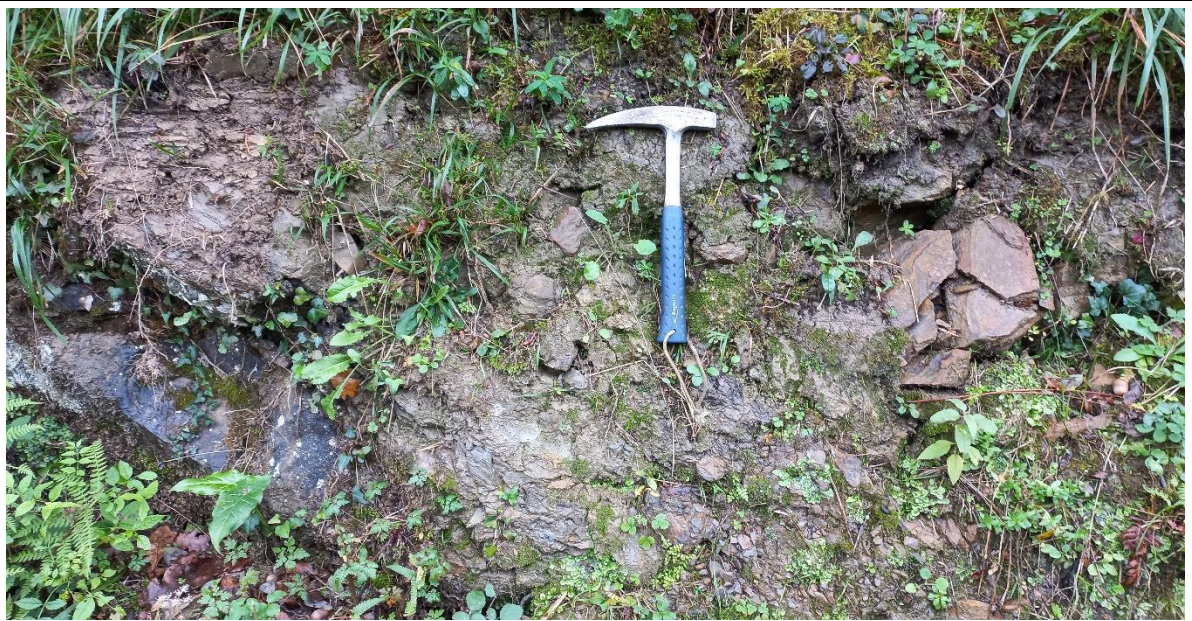
Detalle de la parte baja del afloramiento, Se observa un estrato de arenisca negruzco muy rico en materia orgánica seguido por alternancia de limolitas y areniscas muy alteradas.

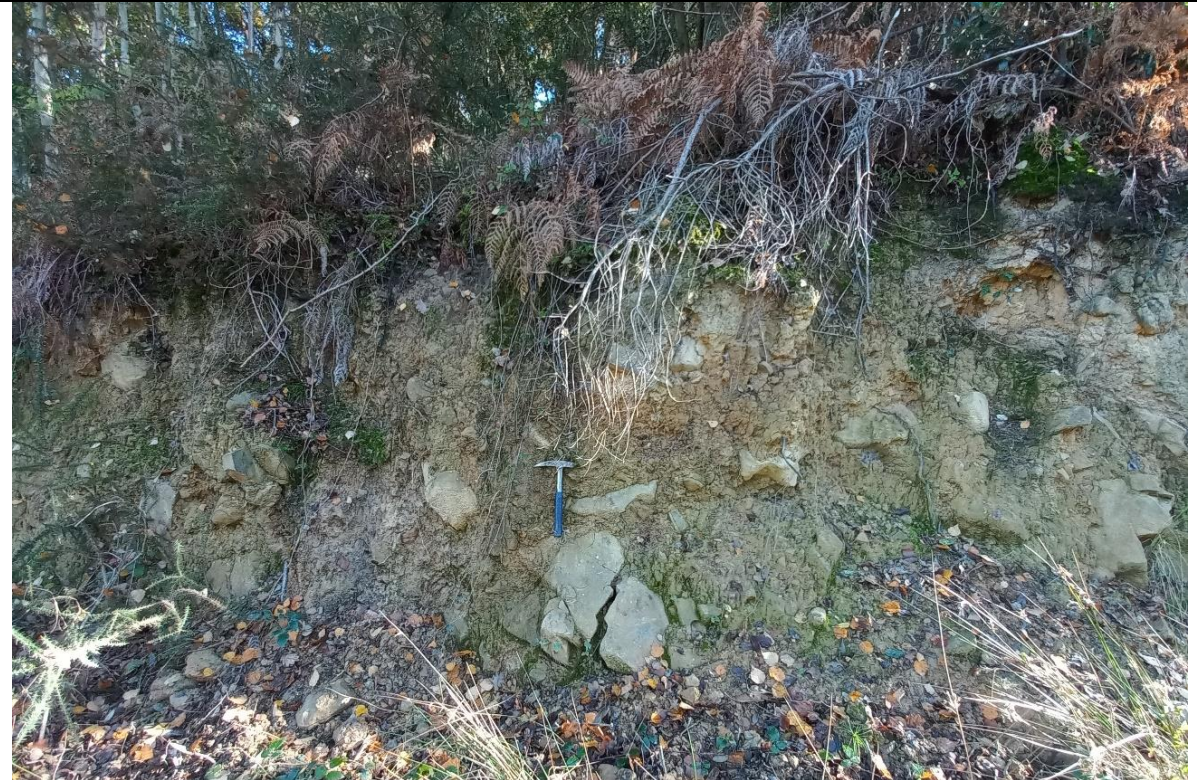
Afloramiento del PL 26 donde se presenta un coluvial formado por un suelo arcilloso blando, color marrón claro y bloques subangulosos decimétricos de areniscas calcáreas de color gris claro y clastos centimétricos a de areniscas tableadas en color ocre

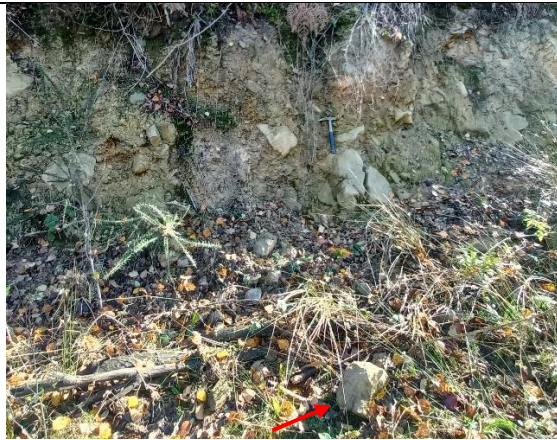
Bloques de tamaño centimétrico a decimétrico desprendidos de la cara del talud por un posible lavado del suelo arcilloso.

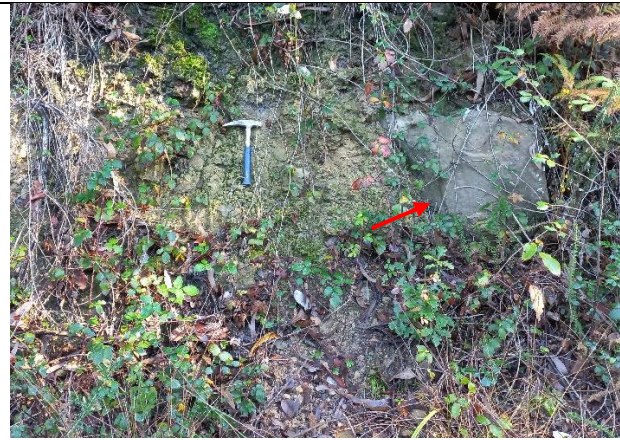
Detalle de bloque de 40 cm aproximados de arenisca calcárea gris intercalado en la masa arcillosa.

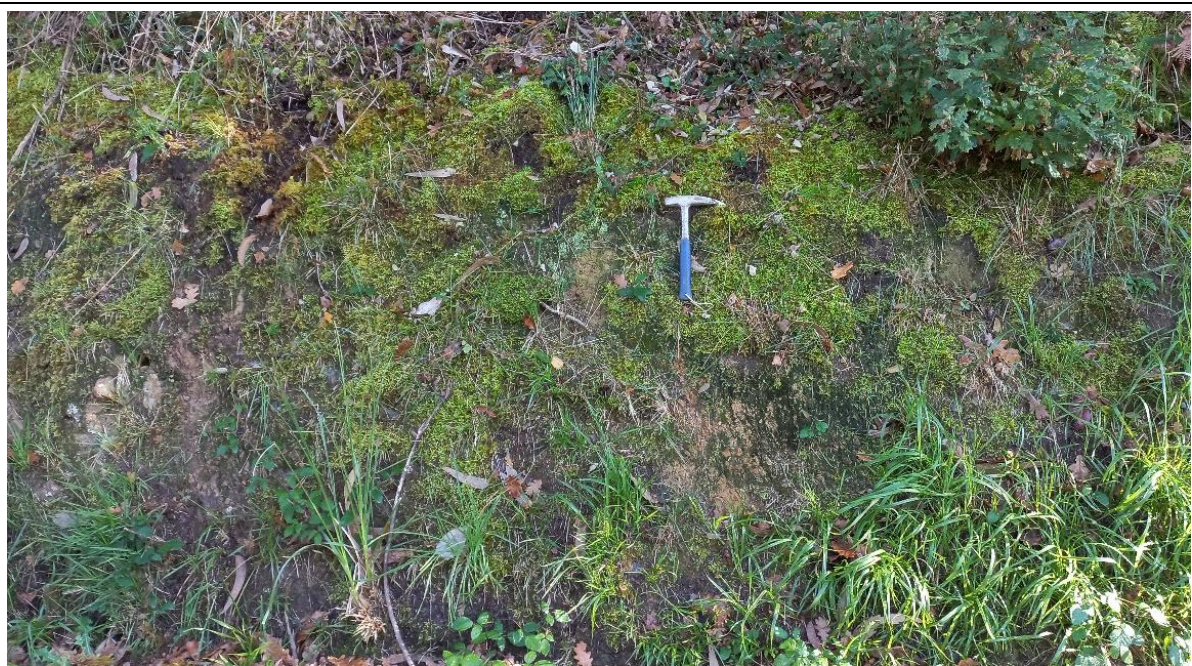
**PL 27**

**Roca:** Alternancia de areniscas silíceas, lutitas y margas, en estratificación milimétrica, fracturadas y disgregadas. Alterado a GM-IV-V. Roca muy blanda.

Vista general del afloramiento rocoso del PL 27.

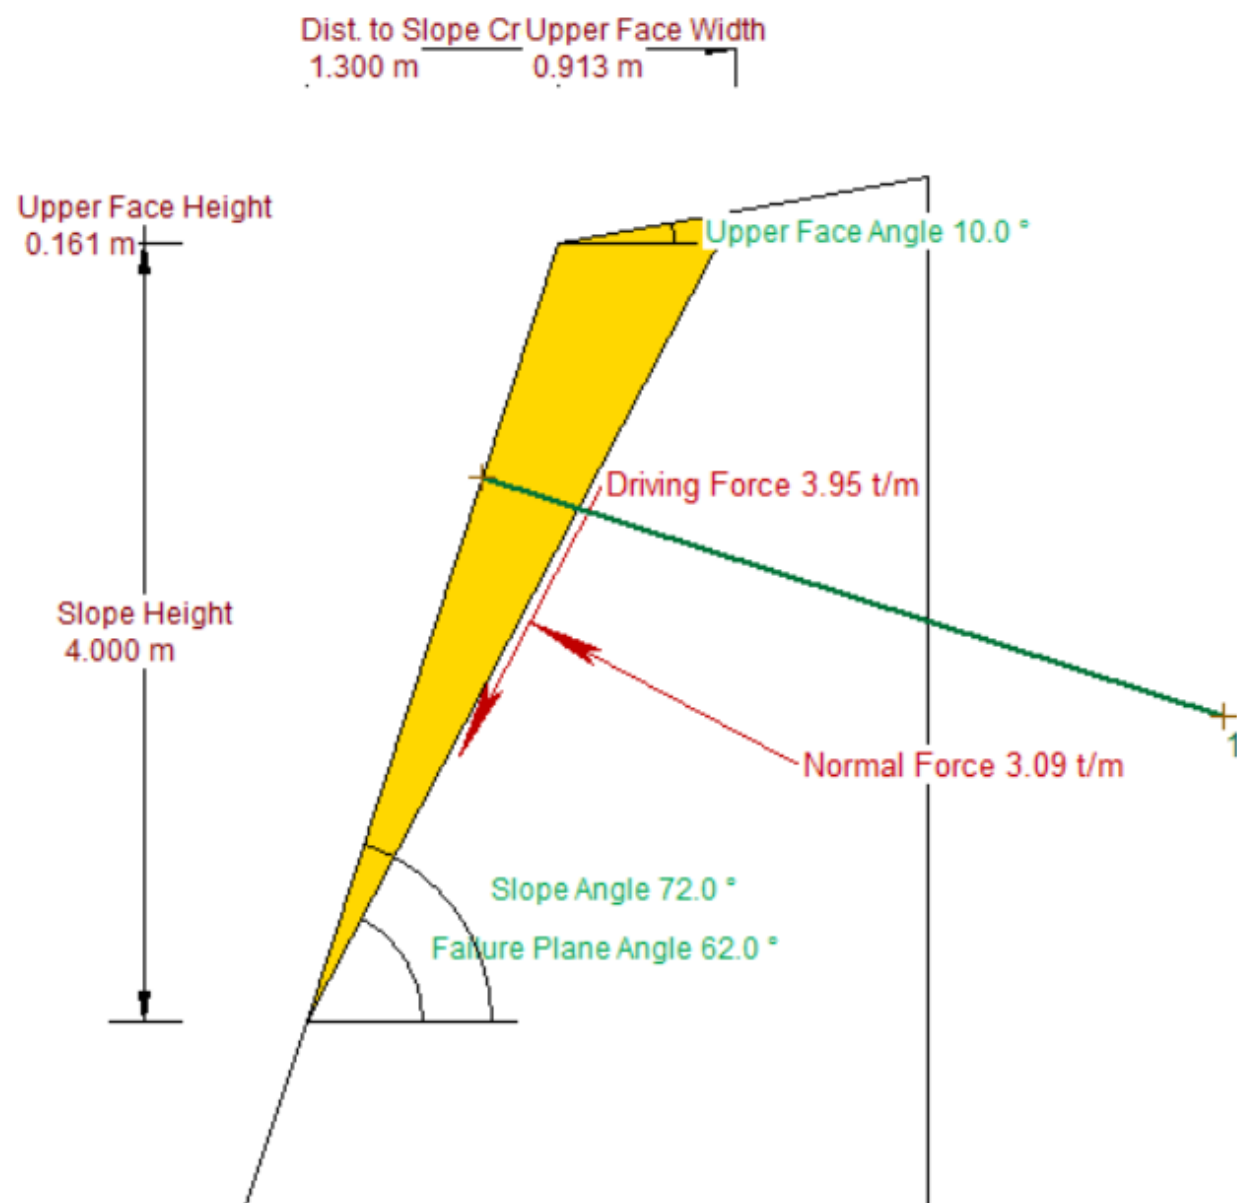
TALUD I. PK 0+510

Factor of Safety	1.62
Driving Force	3.95t/m
Resisting Force	6.40t/m
Wedge Weight	4.47t/m
Wedge Volume	1.72m <sup>3</sup> /m
Shear Strength	5.68t/m <sup>2</sup>
Normal Force	3.09t/m
Plane Waviness	10.0°
Active Bolt Force	0.00t
Active Bolt Angle	0.0°
Passive Bolt Force	1.00t
Passive Bolt Angle	342.0°

Rotura planar a favor de la estratificación y favorecida por la alteración de la coronación del talud.  
 La tensión de sostenimiento necesaria para alcanzar el F.S de diseño de 1,62 es de 0.582 T/m<sup>2</sup>.
