# **ANÁLISIS DE ESTABILIDAD DEL ACANTILADO EN LA SENDA COSTERA DEL CABO BUSTO (NO ESPAÑA)**

***TRABAJO FIN DE MÁSTER***

**MÁSTER EN RECURSOS GEOLÓGICOS E INGENIERÍA GEOLÓGICA**

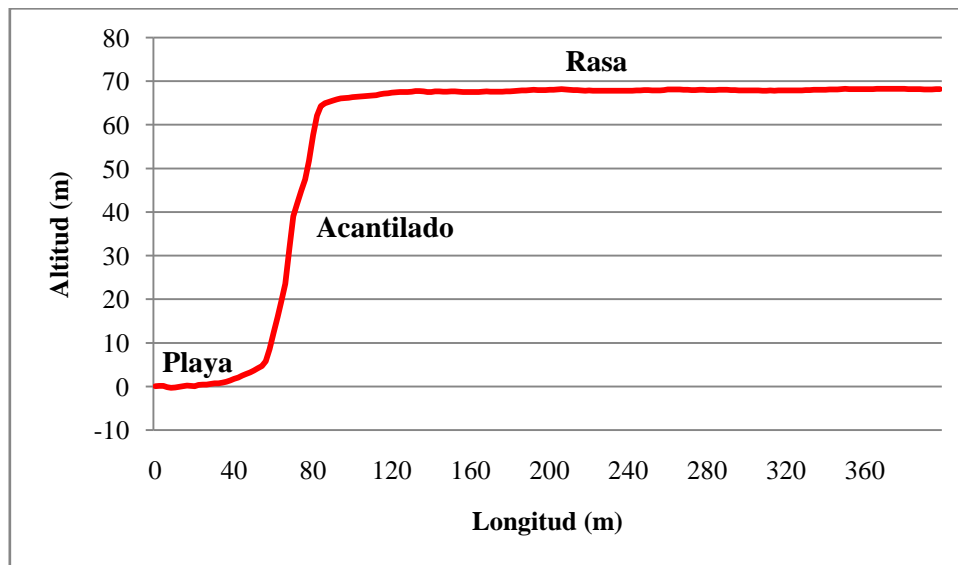
Figura 12. Perfil A.

El perfil A (Fig. 12) se sitúa en el sector de la playa, con una orientación O-E y una longitud de 400 m. Principalmente se distinguen tres elementos:

- Superficie de rasa, con morfología plana y con una altura de 68,2 m.
- Zona acantilada, con una inclinación de 82°.
- Playa, en este caso la playa de Bozo, con depósitos de gravas y cantos.

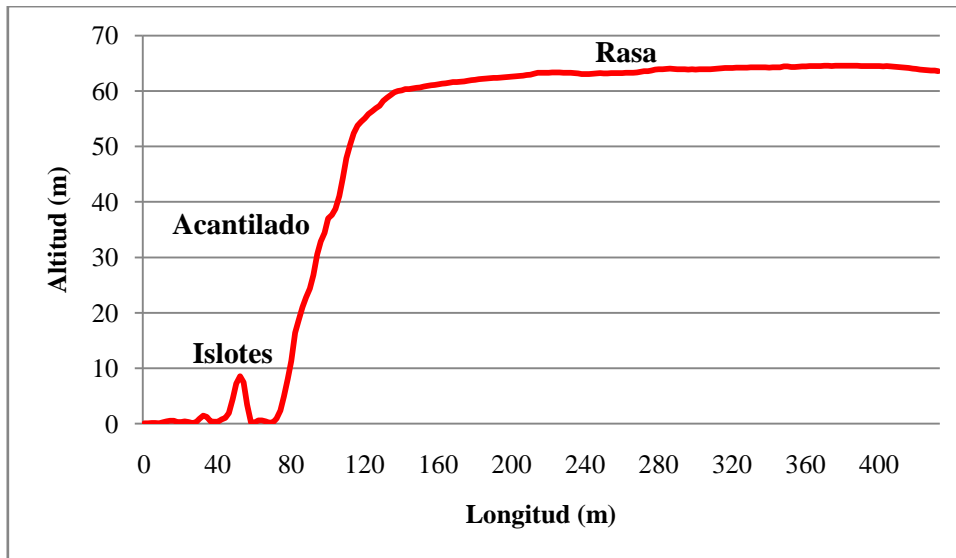
Figura 13. Perfil B.

El perfil B (Fig. 13) se sitúa cortando el cabo con una orientación NO-SE, teniendo una longitud de 430 m (Fig. 7). Al igual que en el perfil anterior, se distinguen tres elementos:

- Superficie de rasa, de morfología plana, situada a una altura de 64,5 m.s.n.m., a diferencia de la sección de rasa del perfil 1, ésta buza ligeramente (4°).
- Zona acantilada, con una inclinación de 76°. Se encuentra más horizontal que el perfil A, además de tener una superficie más irregular. Este rasgo podría deberse a la litología que corta el perfil, ya que se trata de pizarras de la Serie de los Cabos, y no de cuarcitas, siendo el caso de la playa de Bozo.
- Islotes, en este caso no hay zona de playa.

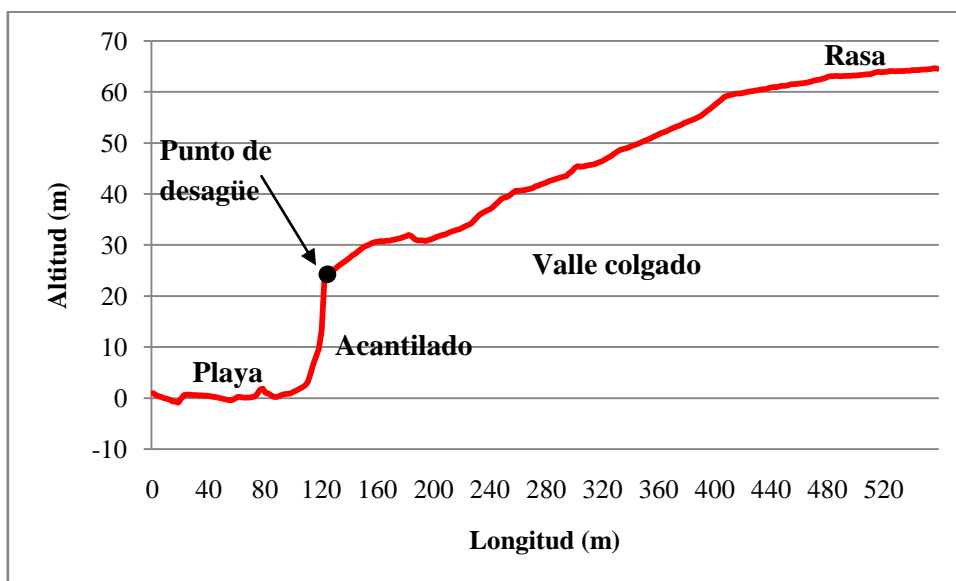
Figura 14. Perfil C.

En el caso del perfil C (Fig. 14) se ha trazado longitudinalmente a un valle colgado (Fig. 7, Anexo 17), en dirección NE-SO y una longitud de 550 m. Estos son los únicos elementos fluviales que destacan en Cabo Busto, estando delimitados hacia el interior por la superficie de rasa y cuyas desembocaduras se encuentra en la costa. Concretamente en la zona de estudio hay dos valles colgados, de morfología estrecha (anchura media de 100 m) con longitudes, desde el interior hasta el punto de desagüe, de aproximadamente 260 m, en el caso del cortado por el perfil C, o de 410 m, del valle de mayor tamaño.

La superficie de rasa tiene una morfología plana y una altura de 64,6 m, mientras que el acantilado adyacente tiene una inclinación muy acusada, de 84°. Además, se puede estimar el punto de desagüe de este valle, estando a alrededor de 25 m de altura. Seguidamente se diferencia una zona de playa, correspondiendo a la playa Barchinas.

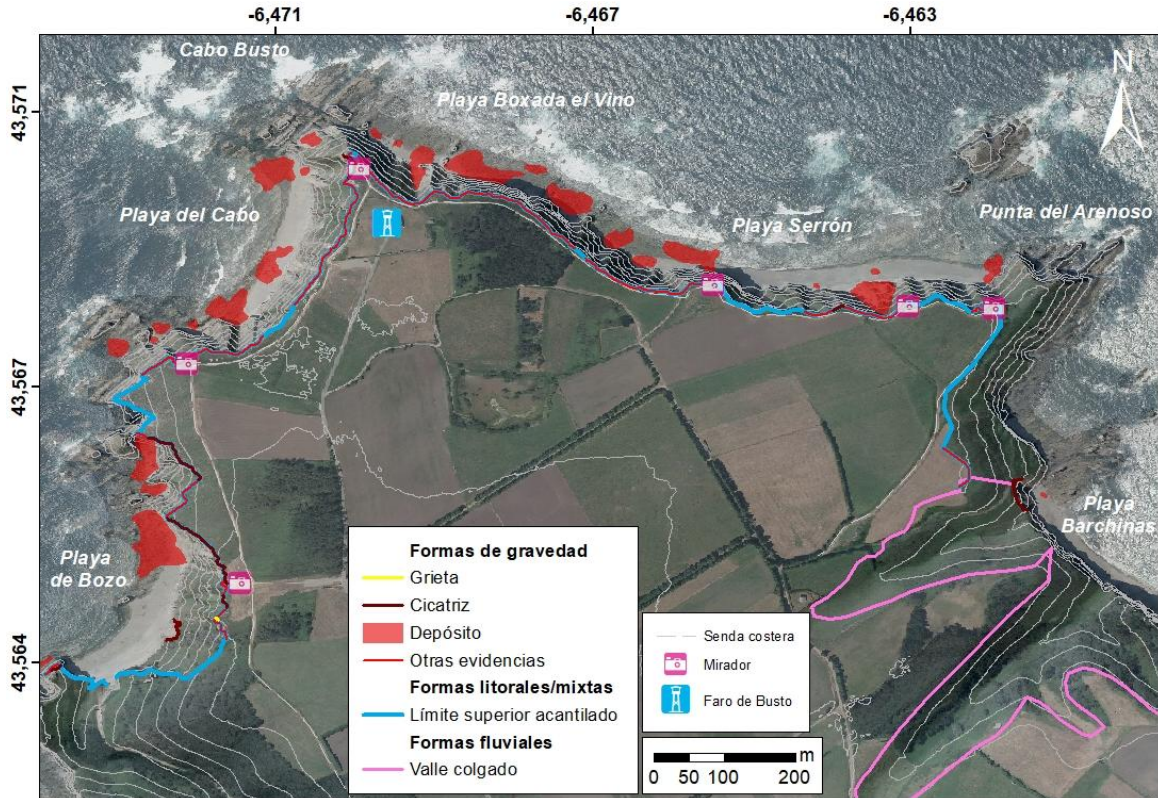
Figura 22. Cartografía de elementos geomorfológicos correspondiente al año 2014 (OrtoPNOA 2014 CC-BY 4.0 scne.es) (coordenadas geográficas en sistema sexagesimal).

Observando estas cartografías y la gráfica 25, que representa el número de elementos geomorfológicos gravitacionales identificados en cada año, se puede decir que los acantilados de Cabo Busto tienen una importante actividad en el siglo XXI, habiendo un mayor número de procesos de gravedad en el año 2014 (Fig. 22), evidenciados por sus depósitos, 27 en total, desencadenados probablemente por los temporales ocurridos en ese mismo año.

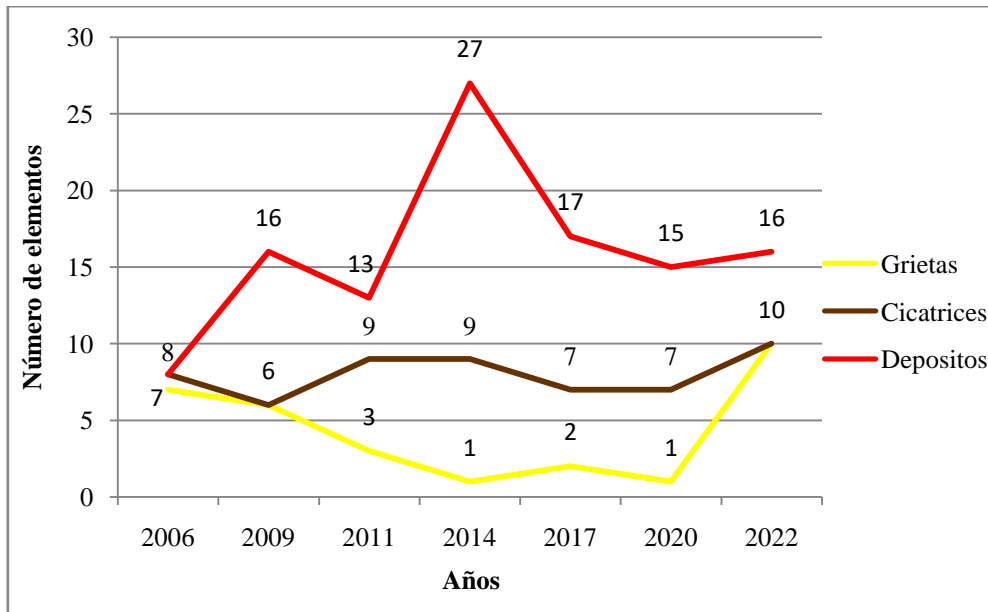
Figura 25. Gráfica de variación del número de grietas, cicatrices y depósitos de gravedad en los años estudiados.

Además, cabe destacar la menor presencia de inestabilidades en el oriente del cabo, concentrándose aparentemente en el sector occidental.

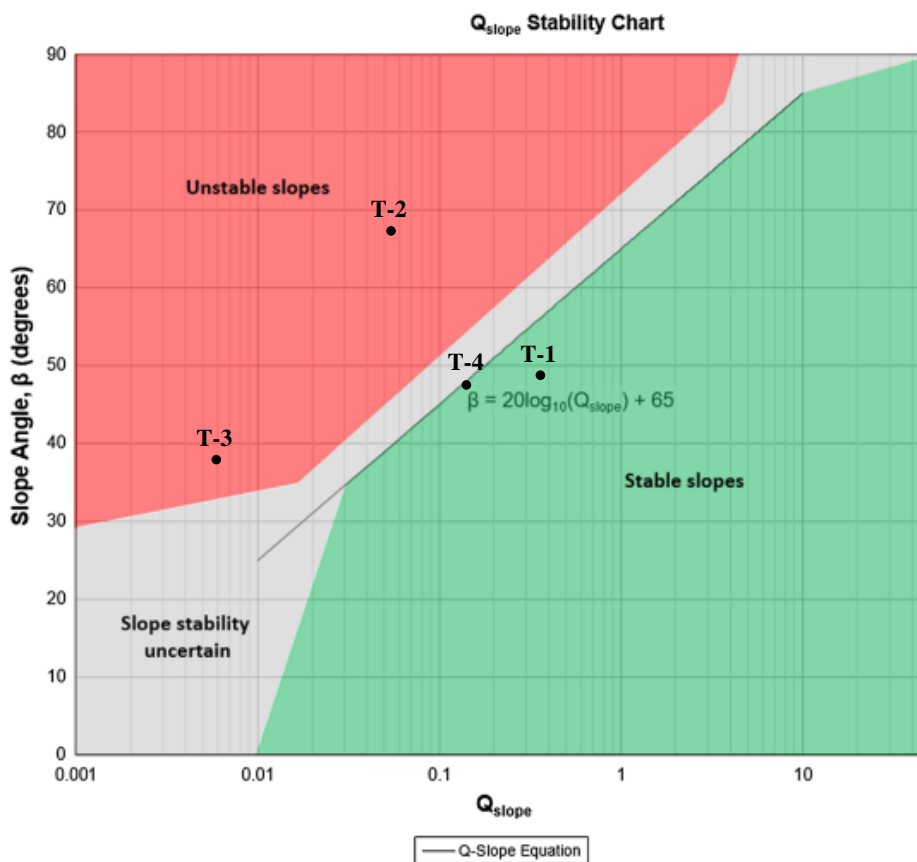
Figura 27. Gráfico de estabilidad Q-slope (Bar y Barton, 2017).

En cuanto al método Q-slope, una vez calculado su valor, se representa en el gráfico de estabilidad de la figura 27. Este gráfico permite conocer si se trata de taludes estables,

Talud	Valor Q-slope	$\beta$ (°)	Estabilidad
T-1	0,381	49	Estable
T-2	0,057	67	Inestable
T-3	0,006	38	Inestable
T-4	0,151	46	Estable

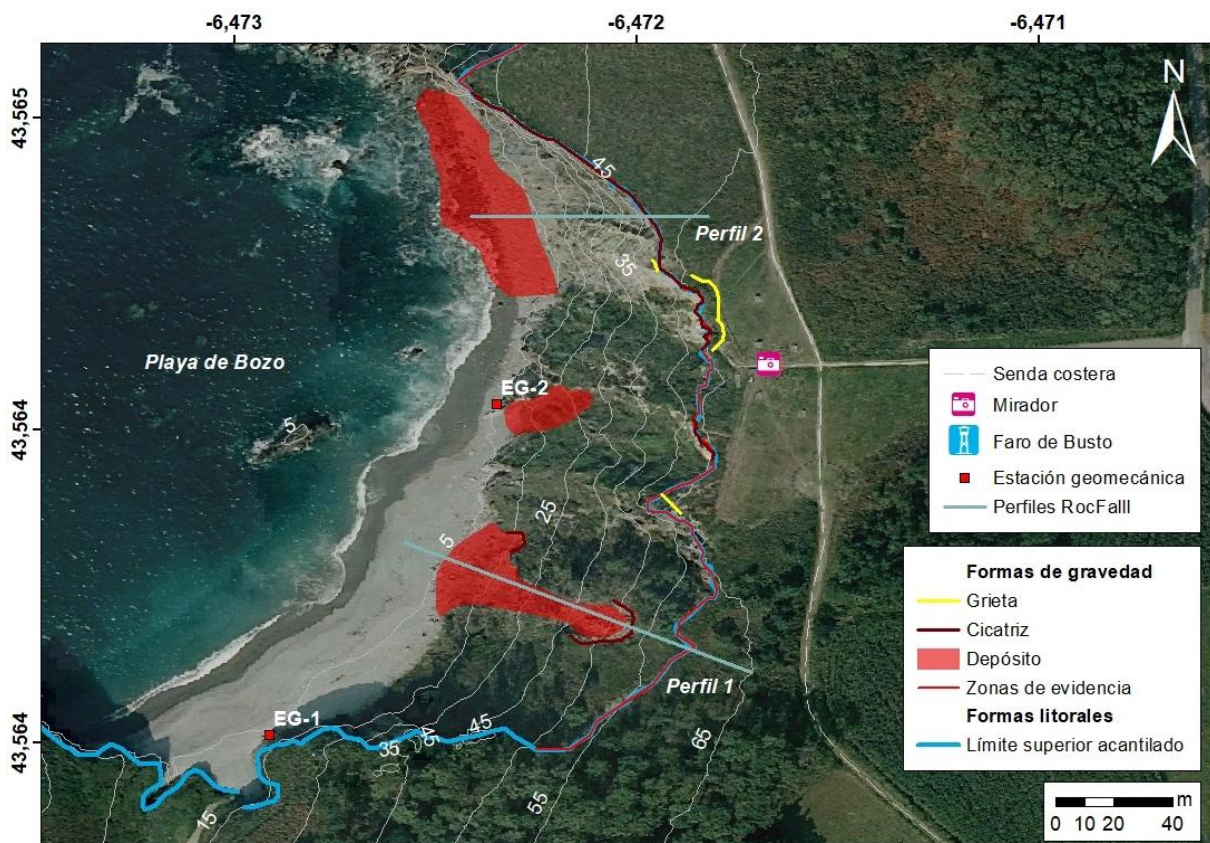
Figura 28. Trazado de los perfiles considerados en la modelización de caída de rocas y la cartografía de la playa (coordenadas geográficas en sistema sexagesimal).

En la figura 28 se puede observar el trazado de los perfiles de caída de rocas en la playa de Bozo, modelizando 500 rocas de 1.000 kg. Los perfiles se dividieron en sectores, asignando a cada uno de ellos, un tipo de material y coeficientes de restitución normal ( $R_n$ ) y tangencial ( $R_t$ ) (Tabla XI), parámetros seleccionados de acuerdo a los propuestos para estas litologías en la librería “*Rocscience Coefficient of Restitution Table*”.

El perfil 1 se ubica longitudinalmente a un movimiento en masa situado entre las estaciones 1 y 2, con una orientación NO-SE (Fig. 28) y una longitud total de 115 m. El acantilado presenta una altura de 65 m y un ángulo de buzamiento de 49°. En el mismo se distinguen tres sectores (Fig. 29): a) cuarcitas, en la parte superior, b) talud con vegetación arbustiva y arbórea, por lo que se dividió en otro sector, c) playa de gravas y cantos.

El perfil 2 tiene un trazado transversal al acantilado, con una orientación E-O (Fig. 28) y una longitud de 73 m. El acantilado tiene una altura de 55 m y un ángulo de buzamiento igual a 67°. Este perfil, se localiza en una zona comprometida de la playa, ya que se trata de un área dónde se encuentran grietas y cicatrices en la parte superior del acantilado, afectando a un mirador concurrido por los turistas, además de acumularse abundantes bloques en la playa. Se distinguen dos sectores (Fig. 33): a) cuarcitas, extendiéndose hasta la base del acantilado, estando el talud desprovisto de vegetación y parcialmente alterado, b) playa de gravas y cantos.

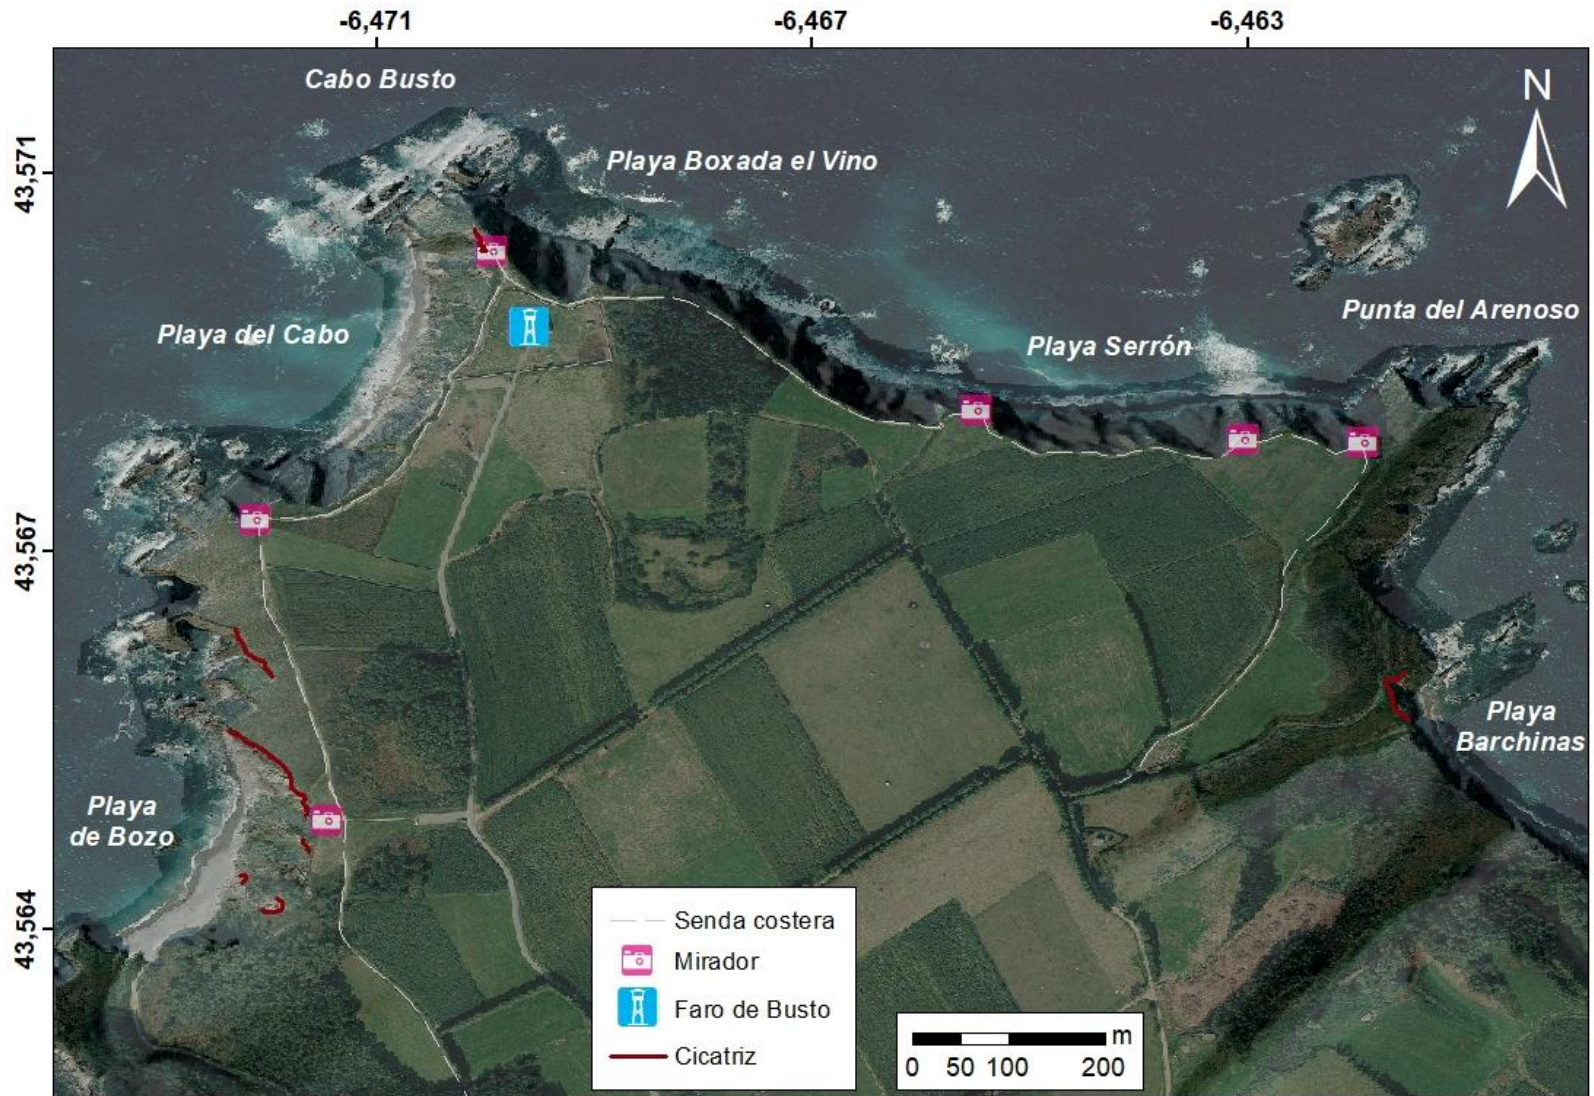
Anexo 12. Cartografía de cicatrices, año 2022

Estas litologías que componen los acantilados se encuentran involucradas en diferentes procesos de gravedad, que han sido recogidos en una cartografía de inestabilidades correspondiente al año 2022. Además, se han identificado grietas dispuestas subverticalmente con aberturas máximas entre 25 y 30 cm que afectan al trazado de la senda costera.
