## Petrografía, formas y procesos de alteración desarrollados en las piedras de algunos monumentos de Avilés (Asturias)

Por ROSA M. ESBERT, MERCEDES VAZQUEZ y FCO. J. ALONSO

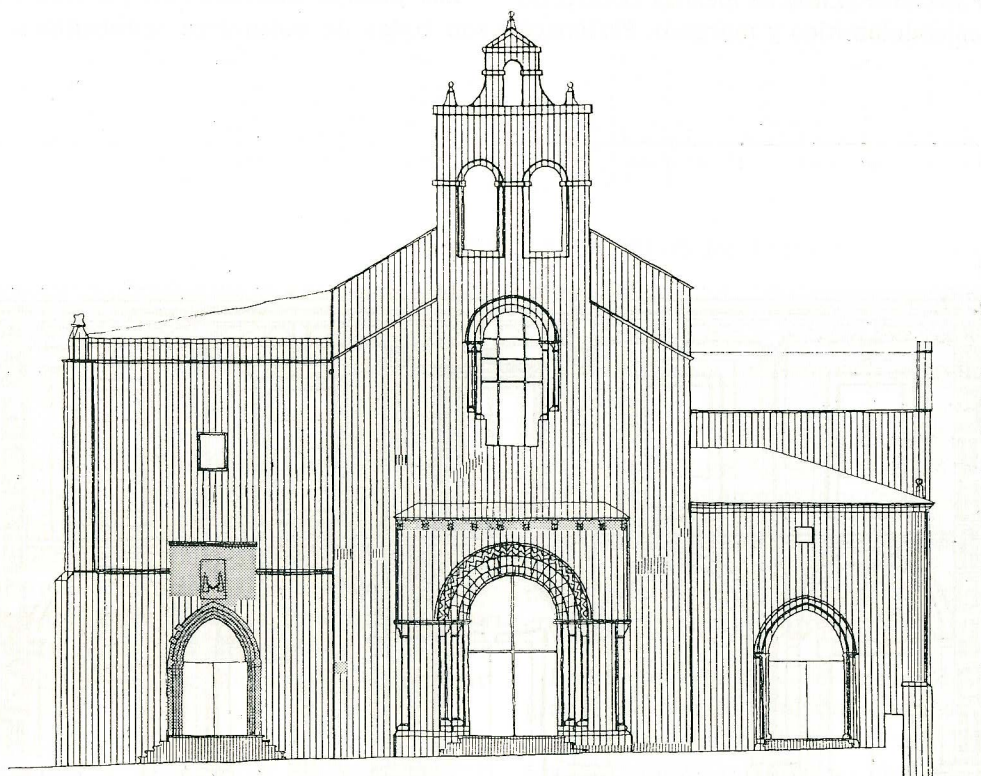
Figura 1.—Alzado de la fachada de la Iglesia de los Franciscanos, en el que se reseñan las variedades pétreas utilizadas en edificación.

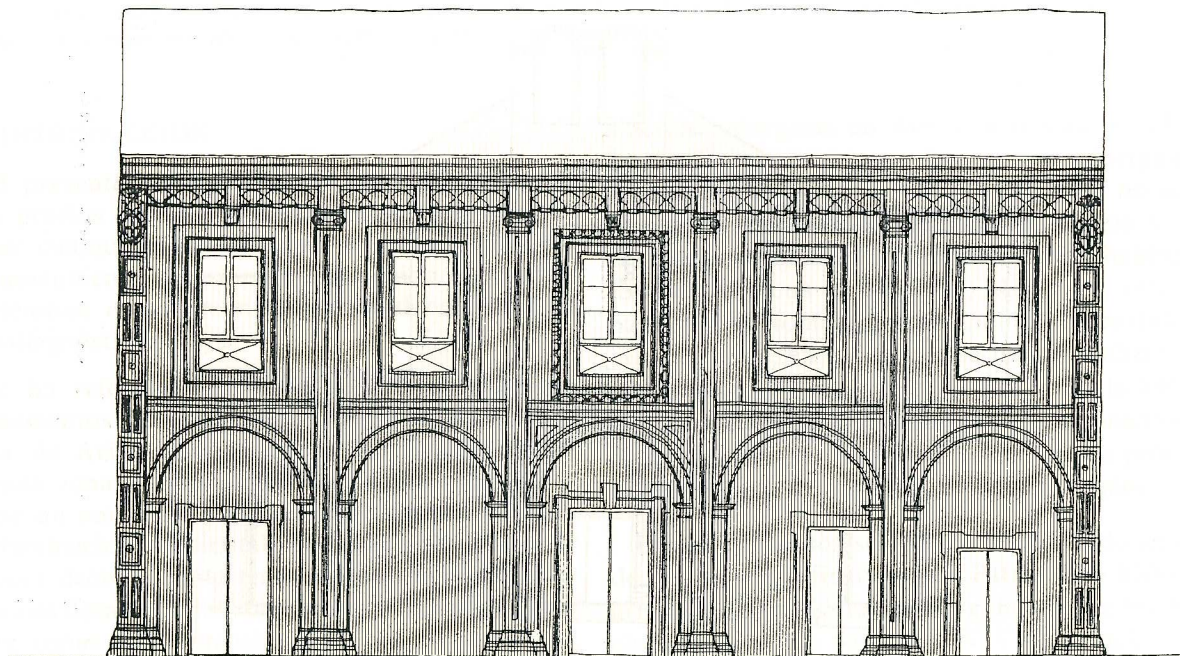
Figura 2.—Alzado de la fachada del Palacio Llano-Ponte. Toda ella ha sido construida con dolomía Jurásica.

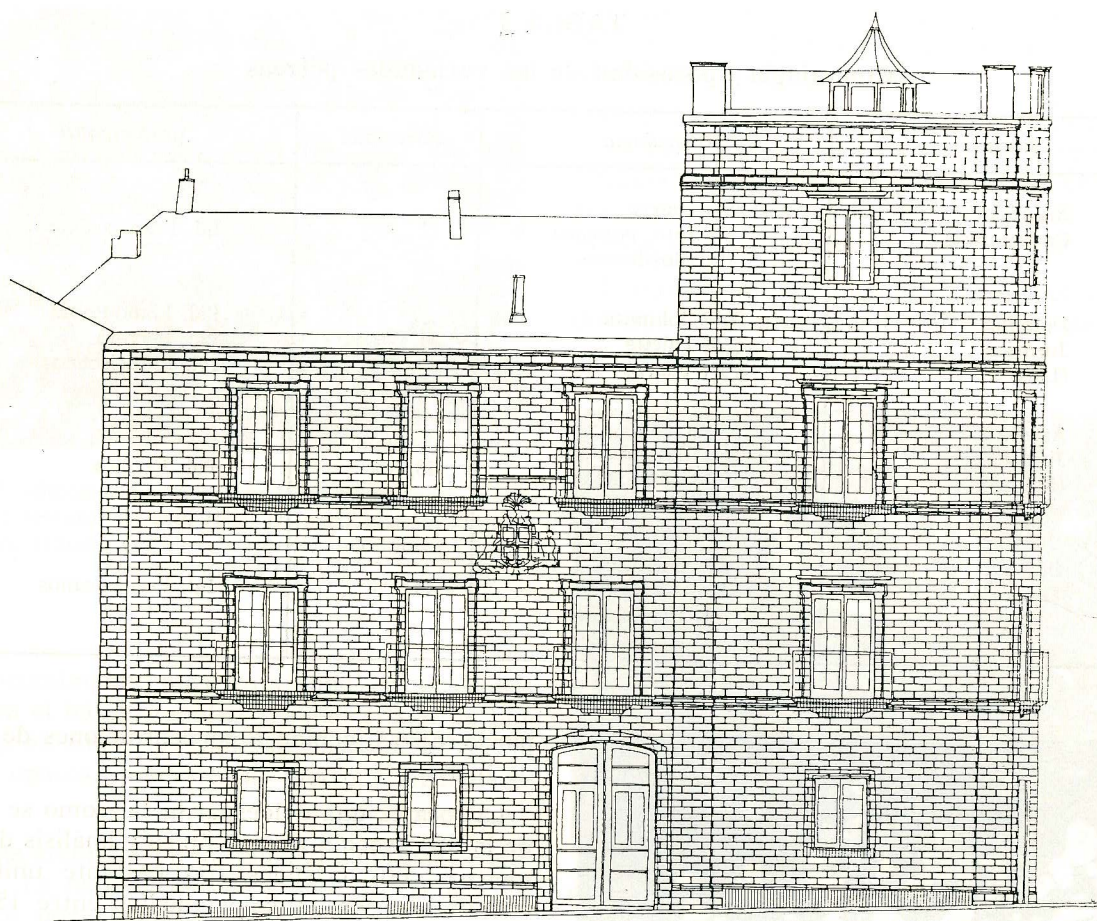
En la construcción del *Palacio Ferrera* se ha utilizado mayoritariamente una arenisca de edad Jurásica (Målm); también se utilizó la dolomía Jurásica (Lías) en los voladizos basales de todos los balcones, dos de las ventanas principales y en parte del zócalo del edificio, tal como se muestra en la figura 3.

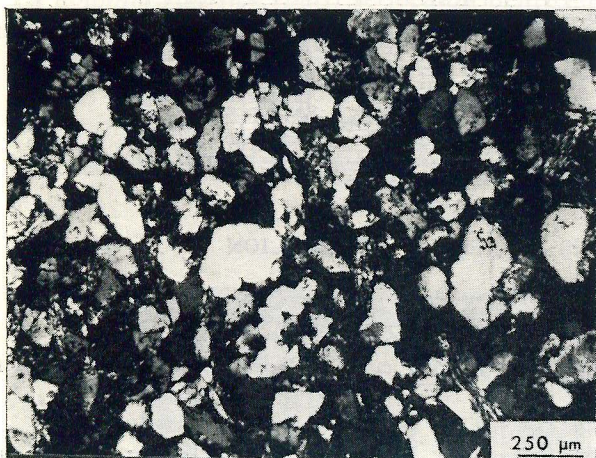
Figura 4.—Aspecto de la textura de la arenisca Carbonífera. Se observan granos de cuarzo, feldespatos alterados, alguna lámina de moscovita y cemento de cuarzo de sobrecrecimiento (N. C.)

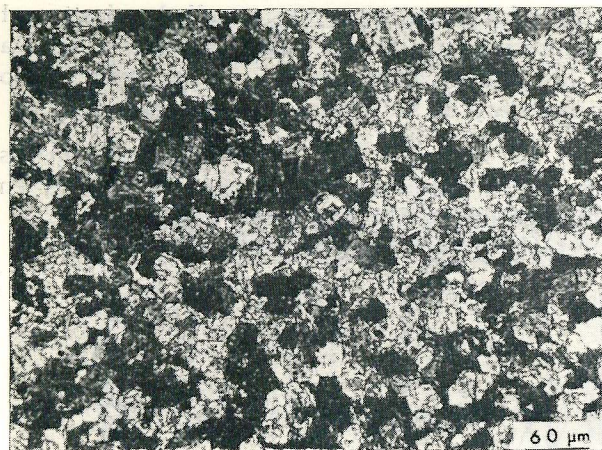
Figura 5.—Dolomía Jurásica (Lías). Es de destacar la uniformidad textural de esta roca; en particular, la homogeneidad de tamaño de los cristales de dolomita y sus formas euhedrales (N. C.).

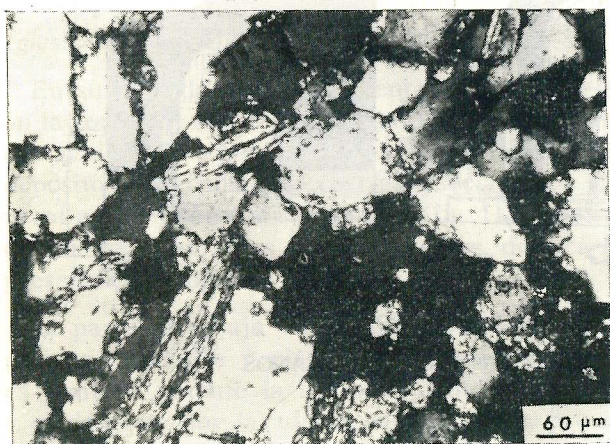
Figura 6.—Arenisca Jurásica (Malmö). Detalle de la textura donde se observan granos de cuarzo y de moscovita, y con disposición intersticial cristalitas de dolomita (N. C.).

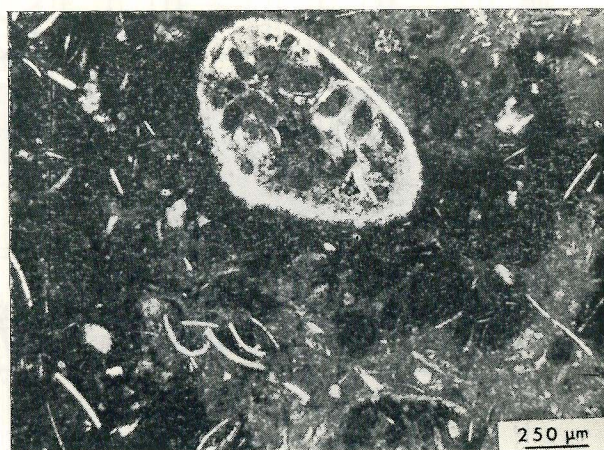
Figura 7.—Dolomía Terciaria. Aspecto general de la textura, mostrando algunos restos fósiles y notables variaciones de color en la matriz, relacionadas con procesos de removilización y dolomitización (N. C.).
