# En los orígenes de las fortificaciones altomedievales: el castillo de Gauzón (Asturias). De asentamiento tardoantiguo a fortaleza de los reyes de Asturias (siglos VII-X)

Las campañas arqueológicas que desde el año 2007 se vienen realizando en el castillo de Gauzón han permitido definir su secuencia de ocupación medieval, estructurada en seis fases entre los siglos VII y XV. En el presente artículo se dedica especial atención a las fases altomedievales de la fortificación: fase 1 (segunda mitad del siglo VII-primer mitad del siglo VIII) y fase 2 (Reino de Asturias, siglos VIII-IX), ocupándonos de cuestiones relativas a la morfología y la organización interna del castillo, a las técnicas edilicias empleadas, y al contexto social, político e ideológico en el que se enmarcó la construcción de la principal fortaleza de los reyes de Asturias.

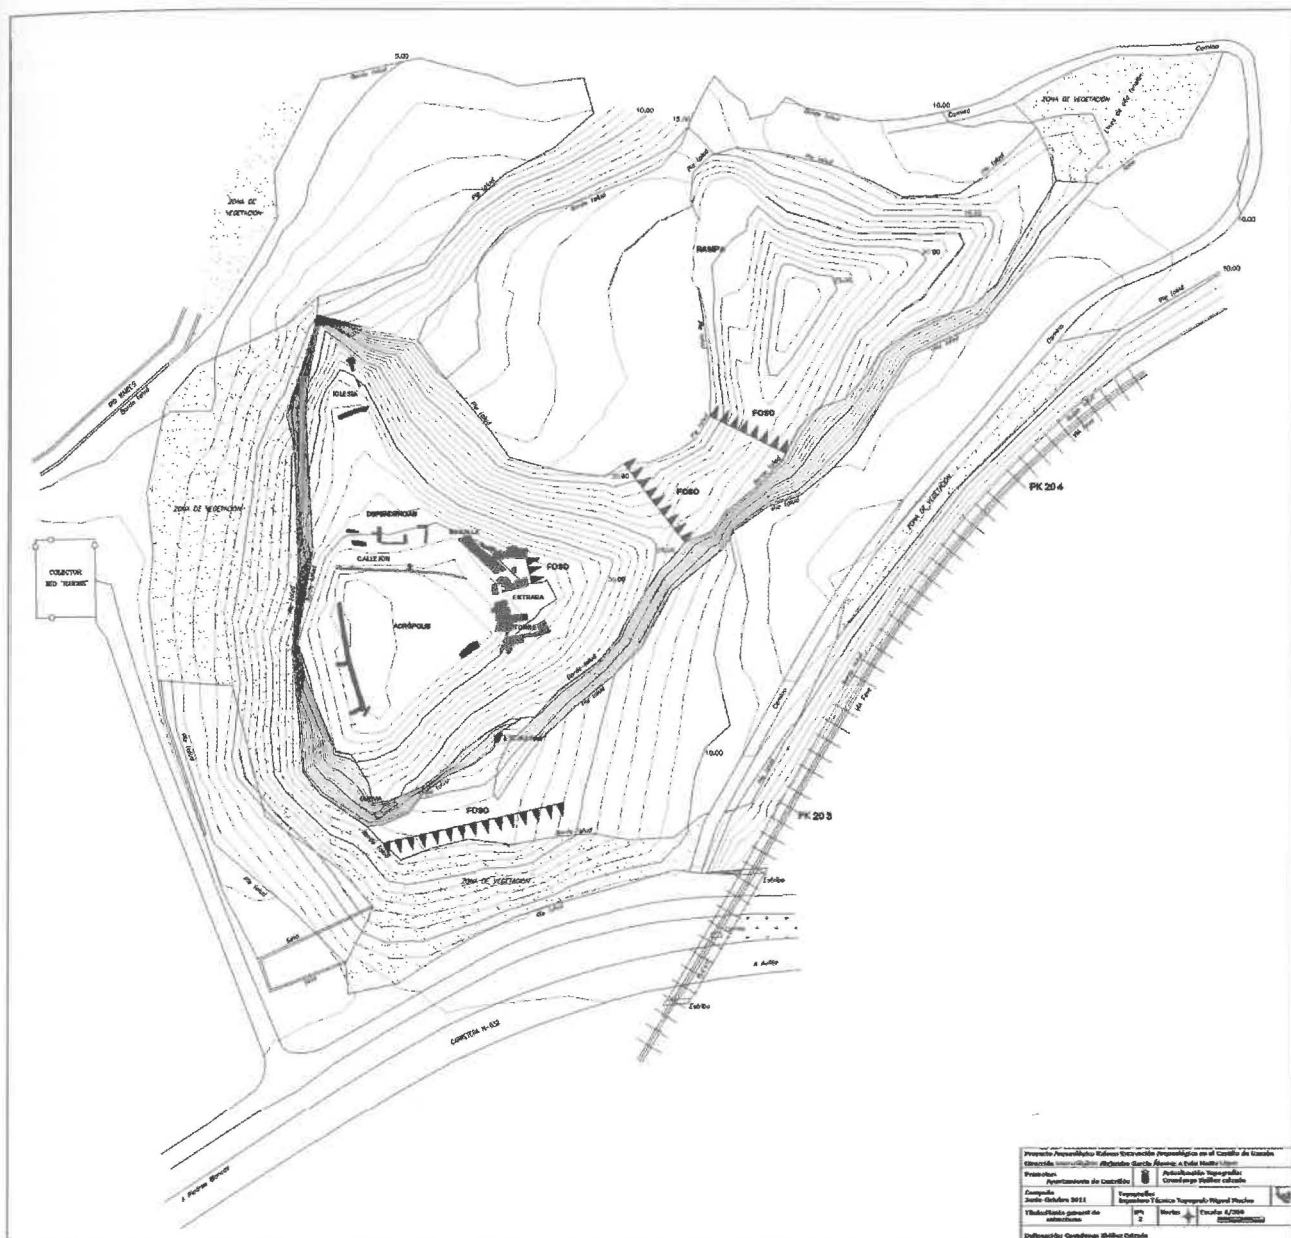
Figura 4.1. Planta general de estructuras.

El castillo de Gauzón se emplaza sobre el Peñón de Raíces, un promontorio acantilado de 38 m de altitud máxima que avanza hacia el mar desde el frente de costa que perfila la rasa marítima, dominando un entorno inmediato con altitudes que no superan los 10 m sobre el nivel del mar (Fig. 4.1). Aunque en la actualidad este en-

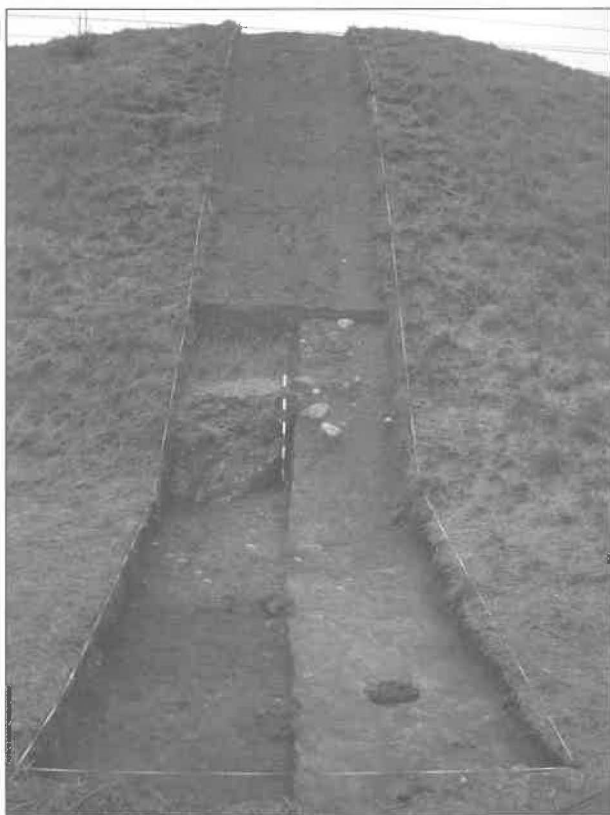
**Figura 4.2.** Trinchera abierta en los taludes de la plataforma inferior. Aunque su naturaleza es geológica, estos taludes fueron recortados y trabajados.

Así, en los taludes que rodean la explanada inferior se pueden apreciar distintos trabajos de adecuación. La trinchera efectuada en la campaña de 2007 nos permitió confirmar que la topografía de estas defensas no fue originada por el aporte y acumulación de rellenos artificiales, sino que se trata básicamente del substrato geológico sometido a labores de excavación y modelado para potenciar su capacidad defensiva. Únicamente en la cota superior del talud oriental que protege la plataforma inferior se pudo documentar un aporte antrópico de cantos rodados que estarían conformando algún tipo de suelo o echadizo, aunque todavía no podemos concretar a qué tipo de estructura correspondería.

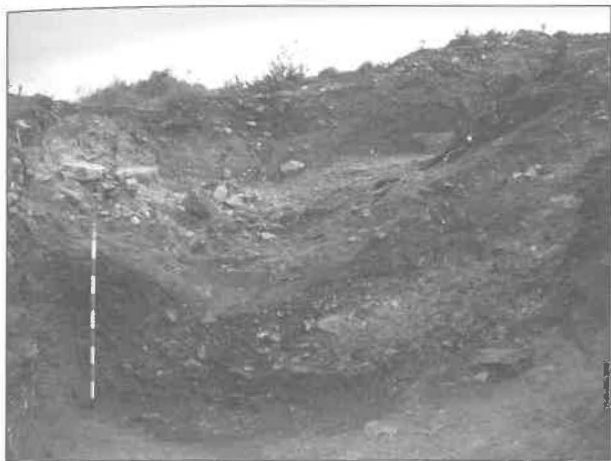
Figura 4.3. Niveles de colmatación del tercer fosó.

Finalmente, la plataforma inferior es otra zona de especial interés en lo que al modelado del relieve se refiere (Fig. 4.3). A primera vista, destaca su gran superficie aplanada, modelada por los rellenos antrópicos correspondientes a las ocupaciones medievales, que se disponen sobre una potente capa de sedimentos arenosos de aporte eólico que define el techo del substrato geológico

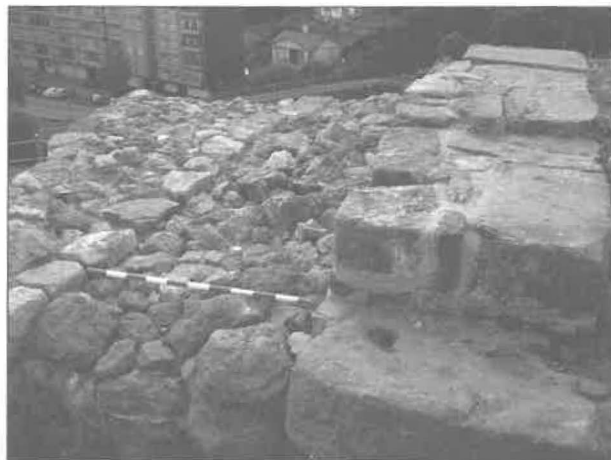
Figura 4.5. Organización en tres cuerpos del tramo central de la puerta.

Desde el punto de vista de su composición morfológica, la puerta está compuesta por una serie de estructuras. Presenta, así, un cuerpo central que ocupa el trazado de la muralla, con una hoja interna, otra externa y un relleno intermedio. De este cuerpo sobresalen dos codos que darían lugar a los brazos de la U (Fig. 4.5).

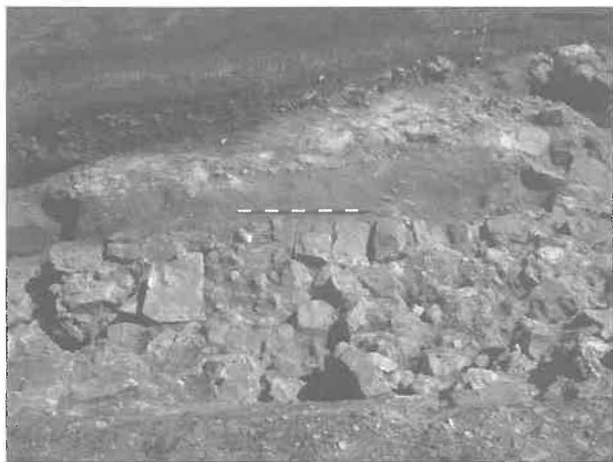
**Figura 4.6.** Sistema de cimentaciones en la muralla oriental, con el tramo de muralla, los rellenos arcillosos de la base y la coraza de mortero que los envuelve.

En lo que respecta a las cimentaciones, sus constructores disponían de los suficientes recursos como para emplear diversas soluciones técnicas conforme a las necesidades de cada zona. En el costado este, donde el arrasamiento de la muralla permite apreciar la superficie sobre la que se erige, puede verse cómo la hoja externa fue asentada sobre una pequeña banqueta confeccionada a partir del tallado del substrato litológico. Por lo general, junto a las terrazas de asiento, las propias arcillas eran empleadas como aglutinante, amalgamándose en la base de la construcción para reforzar el cimiento. Sin embargo, en el flanco oriental la pendiente era mayor y se precipitaba hasta alcanzar los cantiles rocosos. Aquí, por lo tanto, el sistema de cimentaciones requería de un mayor esfuerzo y ha dejado el testimonio de una técnica tan práctica como ingeniosa. Para evitar que las arcillas de la cimentación se deslizaran y la muralla pudiera desplomarse, éstas fueron ceñidas mediante una coraza de mortero de cal que contenía un relleno de grandes bloques (Fig. 4.6).

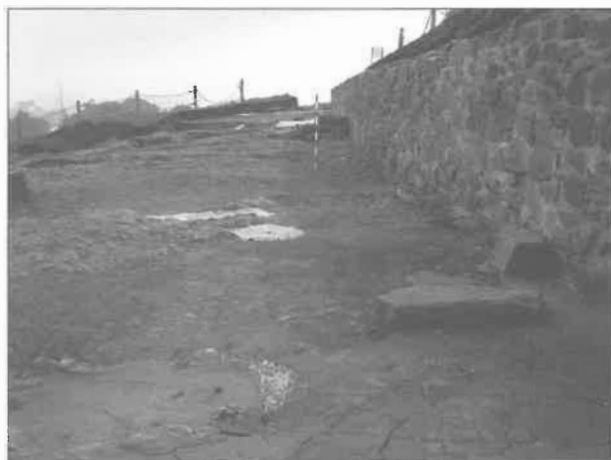
**Figura 4.9.** Callejón correspondiente a la segunda terraza, con el muro que lo separa de la acrópolis.

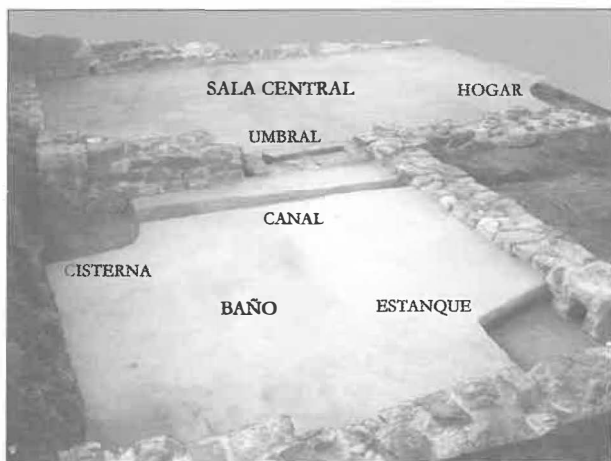
Figura 4.10. Espacio residencial de la fortaleza.

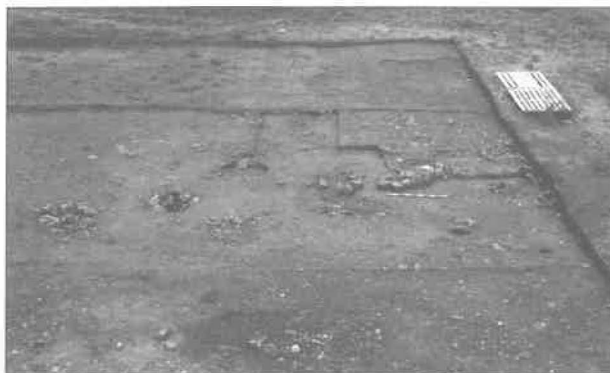
**Figura 4.12.** Horizontes de ocupación de la plataforma inferior, con los suelos de arcilla pisada y pavimento de gravas. Pueden apreciarse las distintas cubetas y hoyos de poste.
