# El Monasterio de Raíces (Castrillón, Asturias): Estudio Petrográfico de los materiales de construcción

## *Geoarchaeology in Raíces Viejo Monastery: Petrographic research*

*Geogaceta, 40 (2006), 299-302  
ISSN: 0213683X*

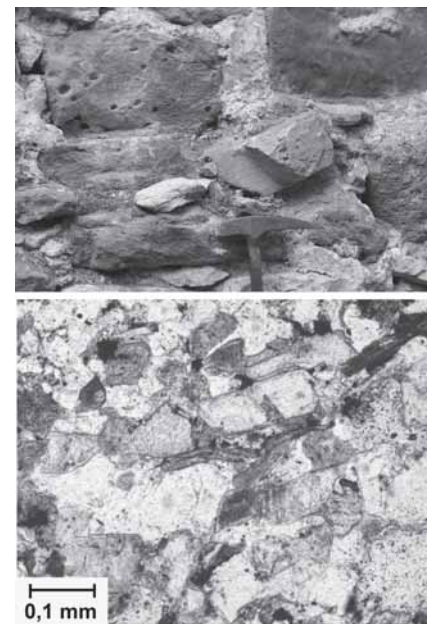
Fig. 3.- Aspecto general y fotomicrografía x 63, con niculos paralelos de la muestra Mon 6

*Arenisca gris feldespática (MON-6).* Roca de color gris, aspecto granudo y homogéneo, con abundantes micas. En algunos tramos se puede observar una fina laminación, y en superficie, en algunas zonas, presenta colores anaranjados debidos a procesos de oxidación y, en otras zonas, una ligera alveolización (Fig. 3). Se trata de una arenisca que presenta granos de cuarzo y feldespato en parecidas proporciones, y en menor medida micas (moscovita) y óxidos de hierro. (Fig. 3). Se clasifica como una Arcosa (Pettijohn, 1972). Debido a su coloración grisácea, a la abundancia de feldespatos y a su tamaño de grano se ha interpretado como una arenisca del Estefaniense.
